წყალ-შიშვარები რეზერვუარებისა  
და სადრენაჟე სისტემის  
ტერიტორია

არსებული რეზერვუარი №1-ის რეაბილიტაცია

| შ.პ.ს. „მეცხოველმშენი“ | | | ადიგენის მუნიციპალიტეტის კურცხანის წყლის ქსელის რეაბილიტაცია | | | |

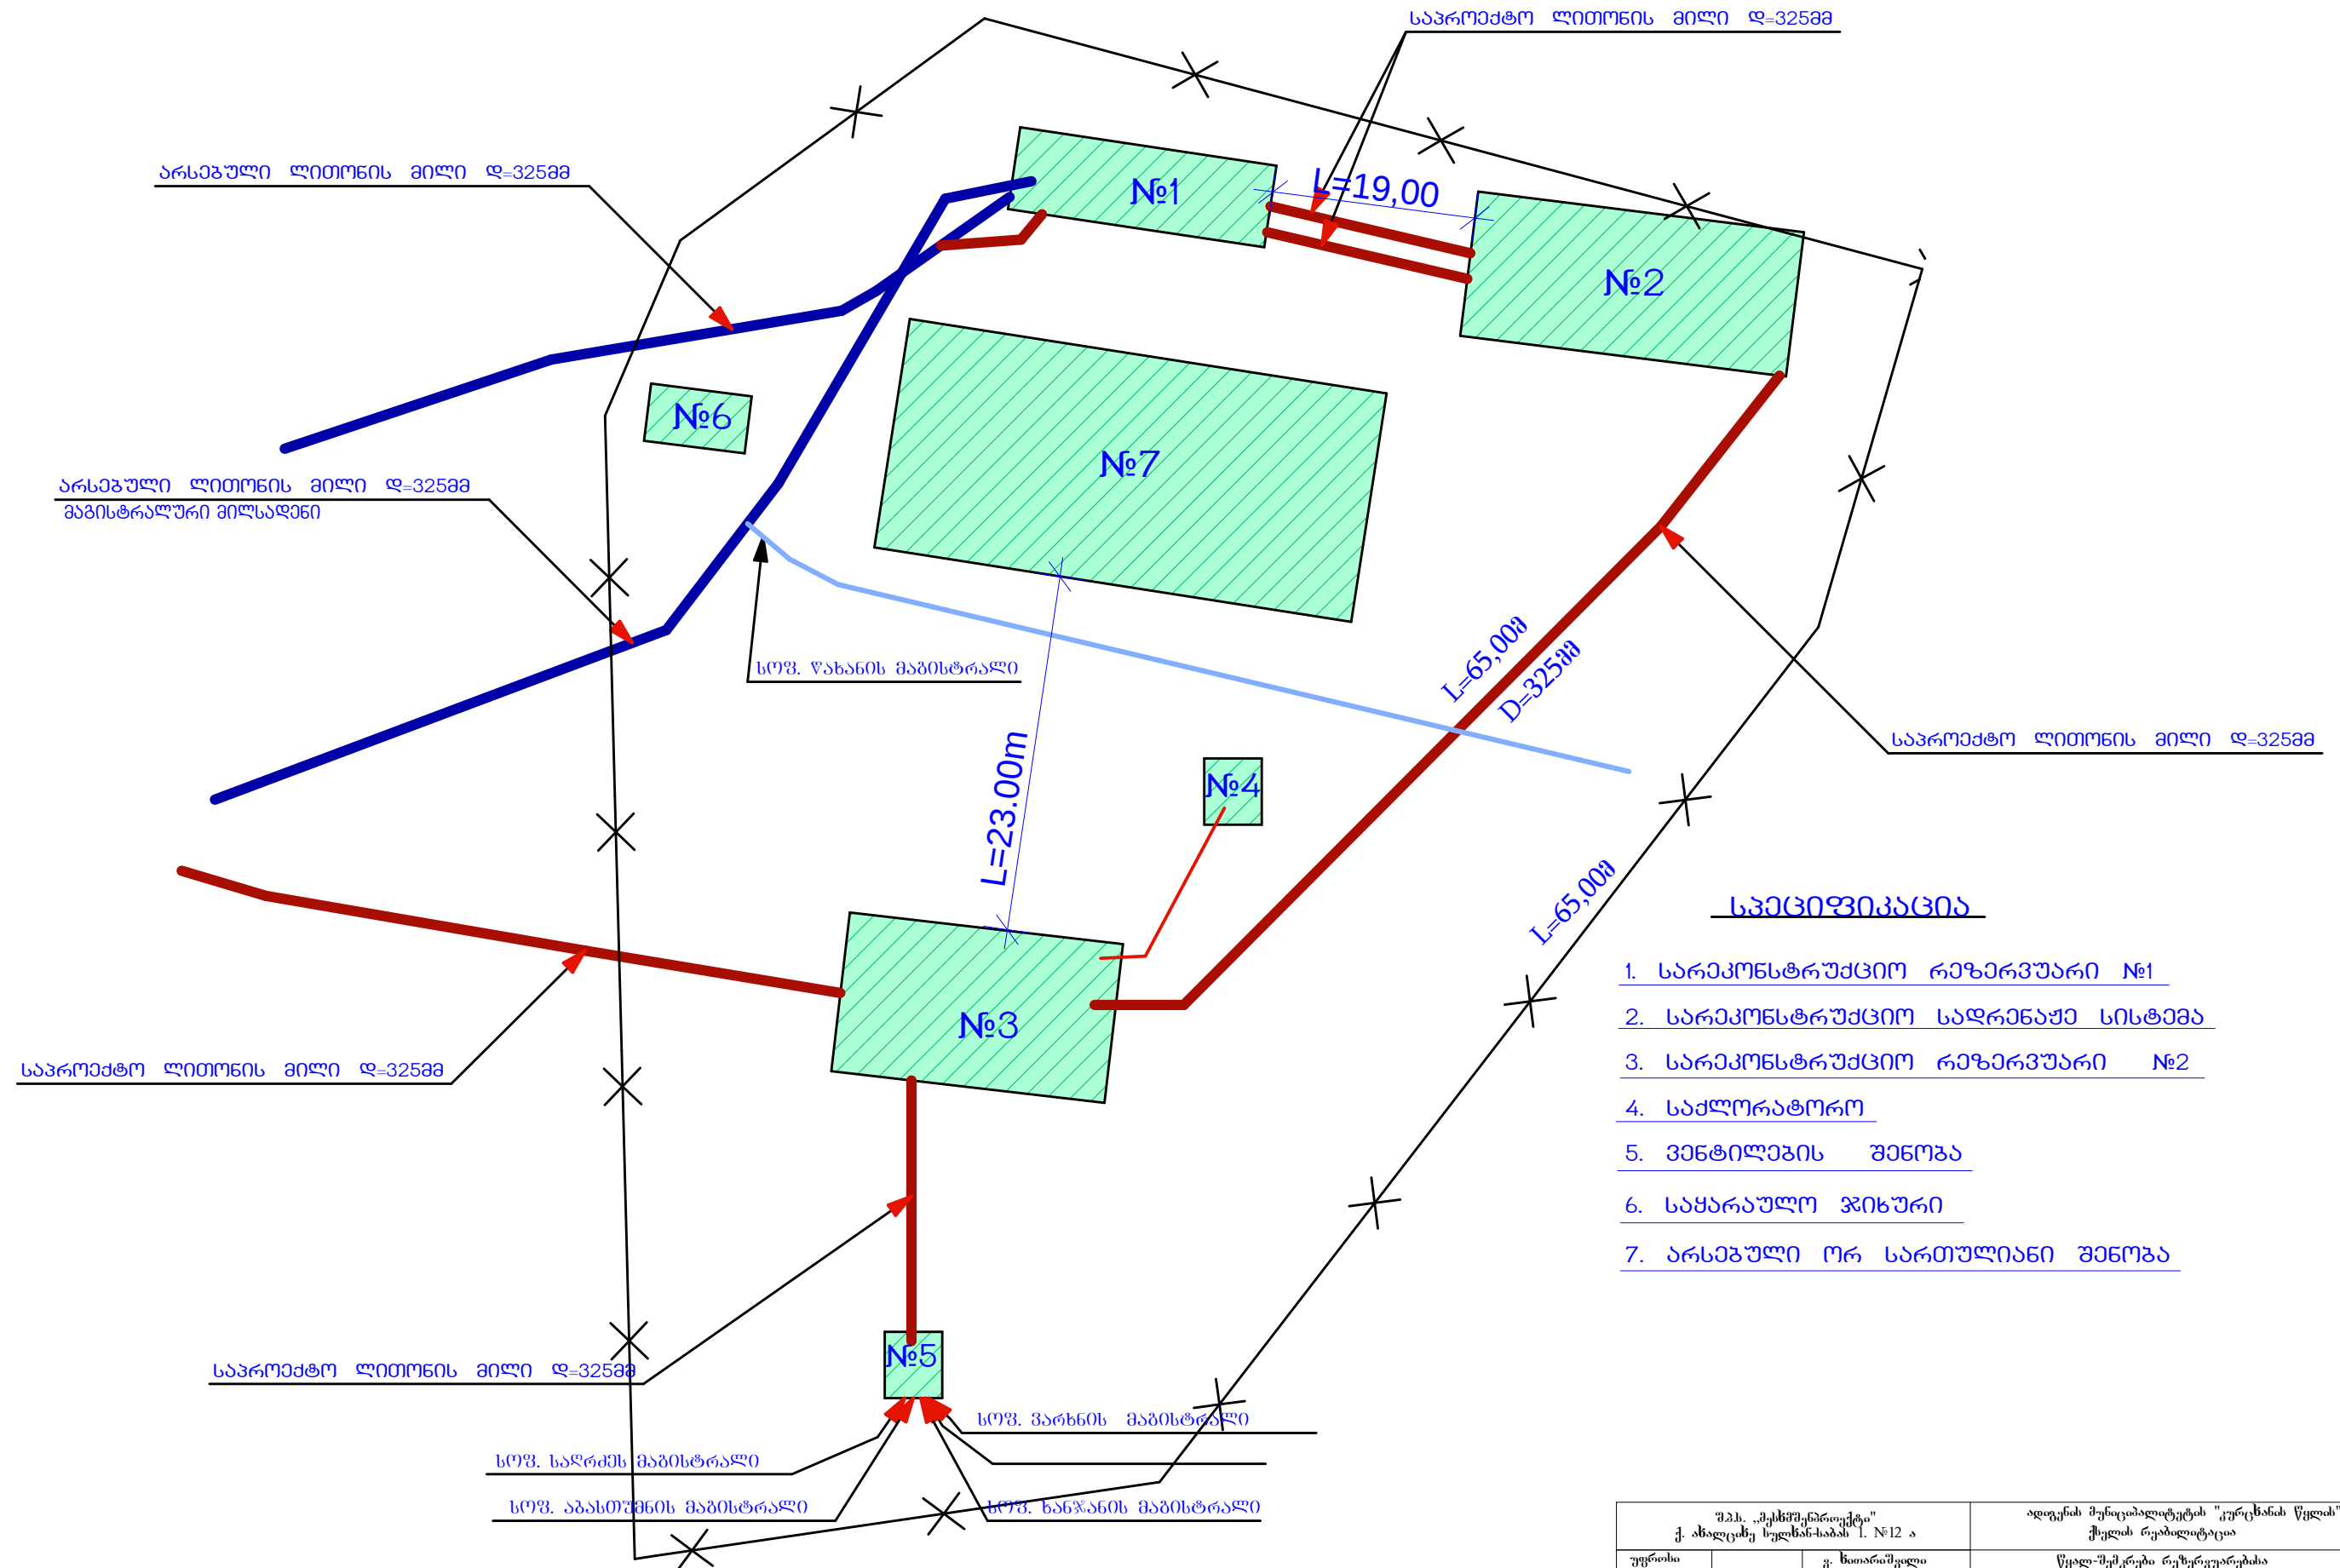
წყალ-შემკრები რეზერვუარებისა და სადრენაჟე სისტემის ტერიტორია

1. სარეკონსტრუქციო რეზერვუარი №1
2. სარეკონსტრუქციო სადრენაჟე სისტემა
3. სარეკონსტრუქციო რეზერვუარი №2
4. საქლორატორო
5. პენტილების შენობა
6. საყარაულო ჰიზური
7. არსებული ორ სართულიანი შენობა

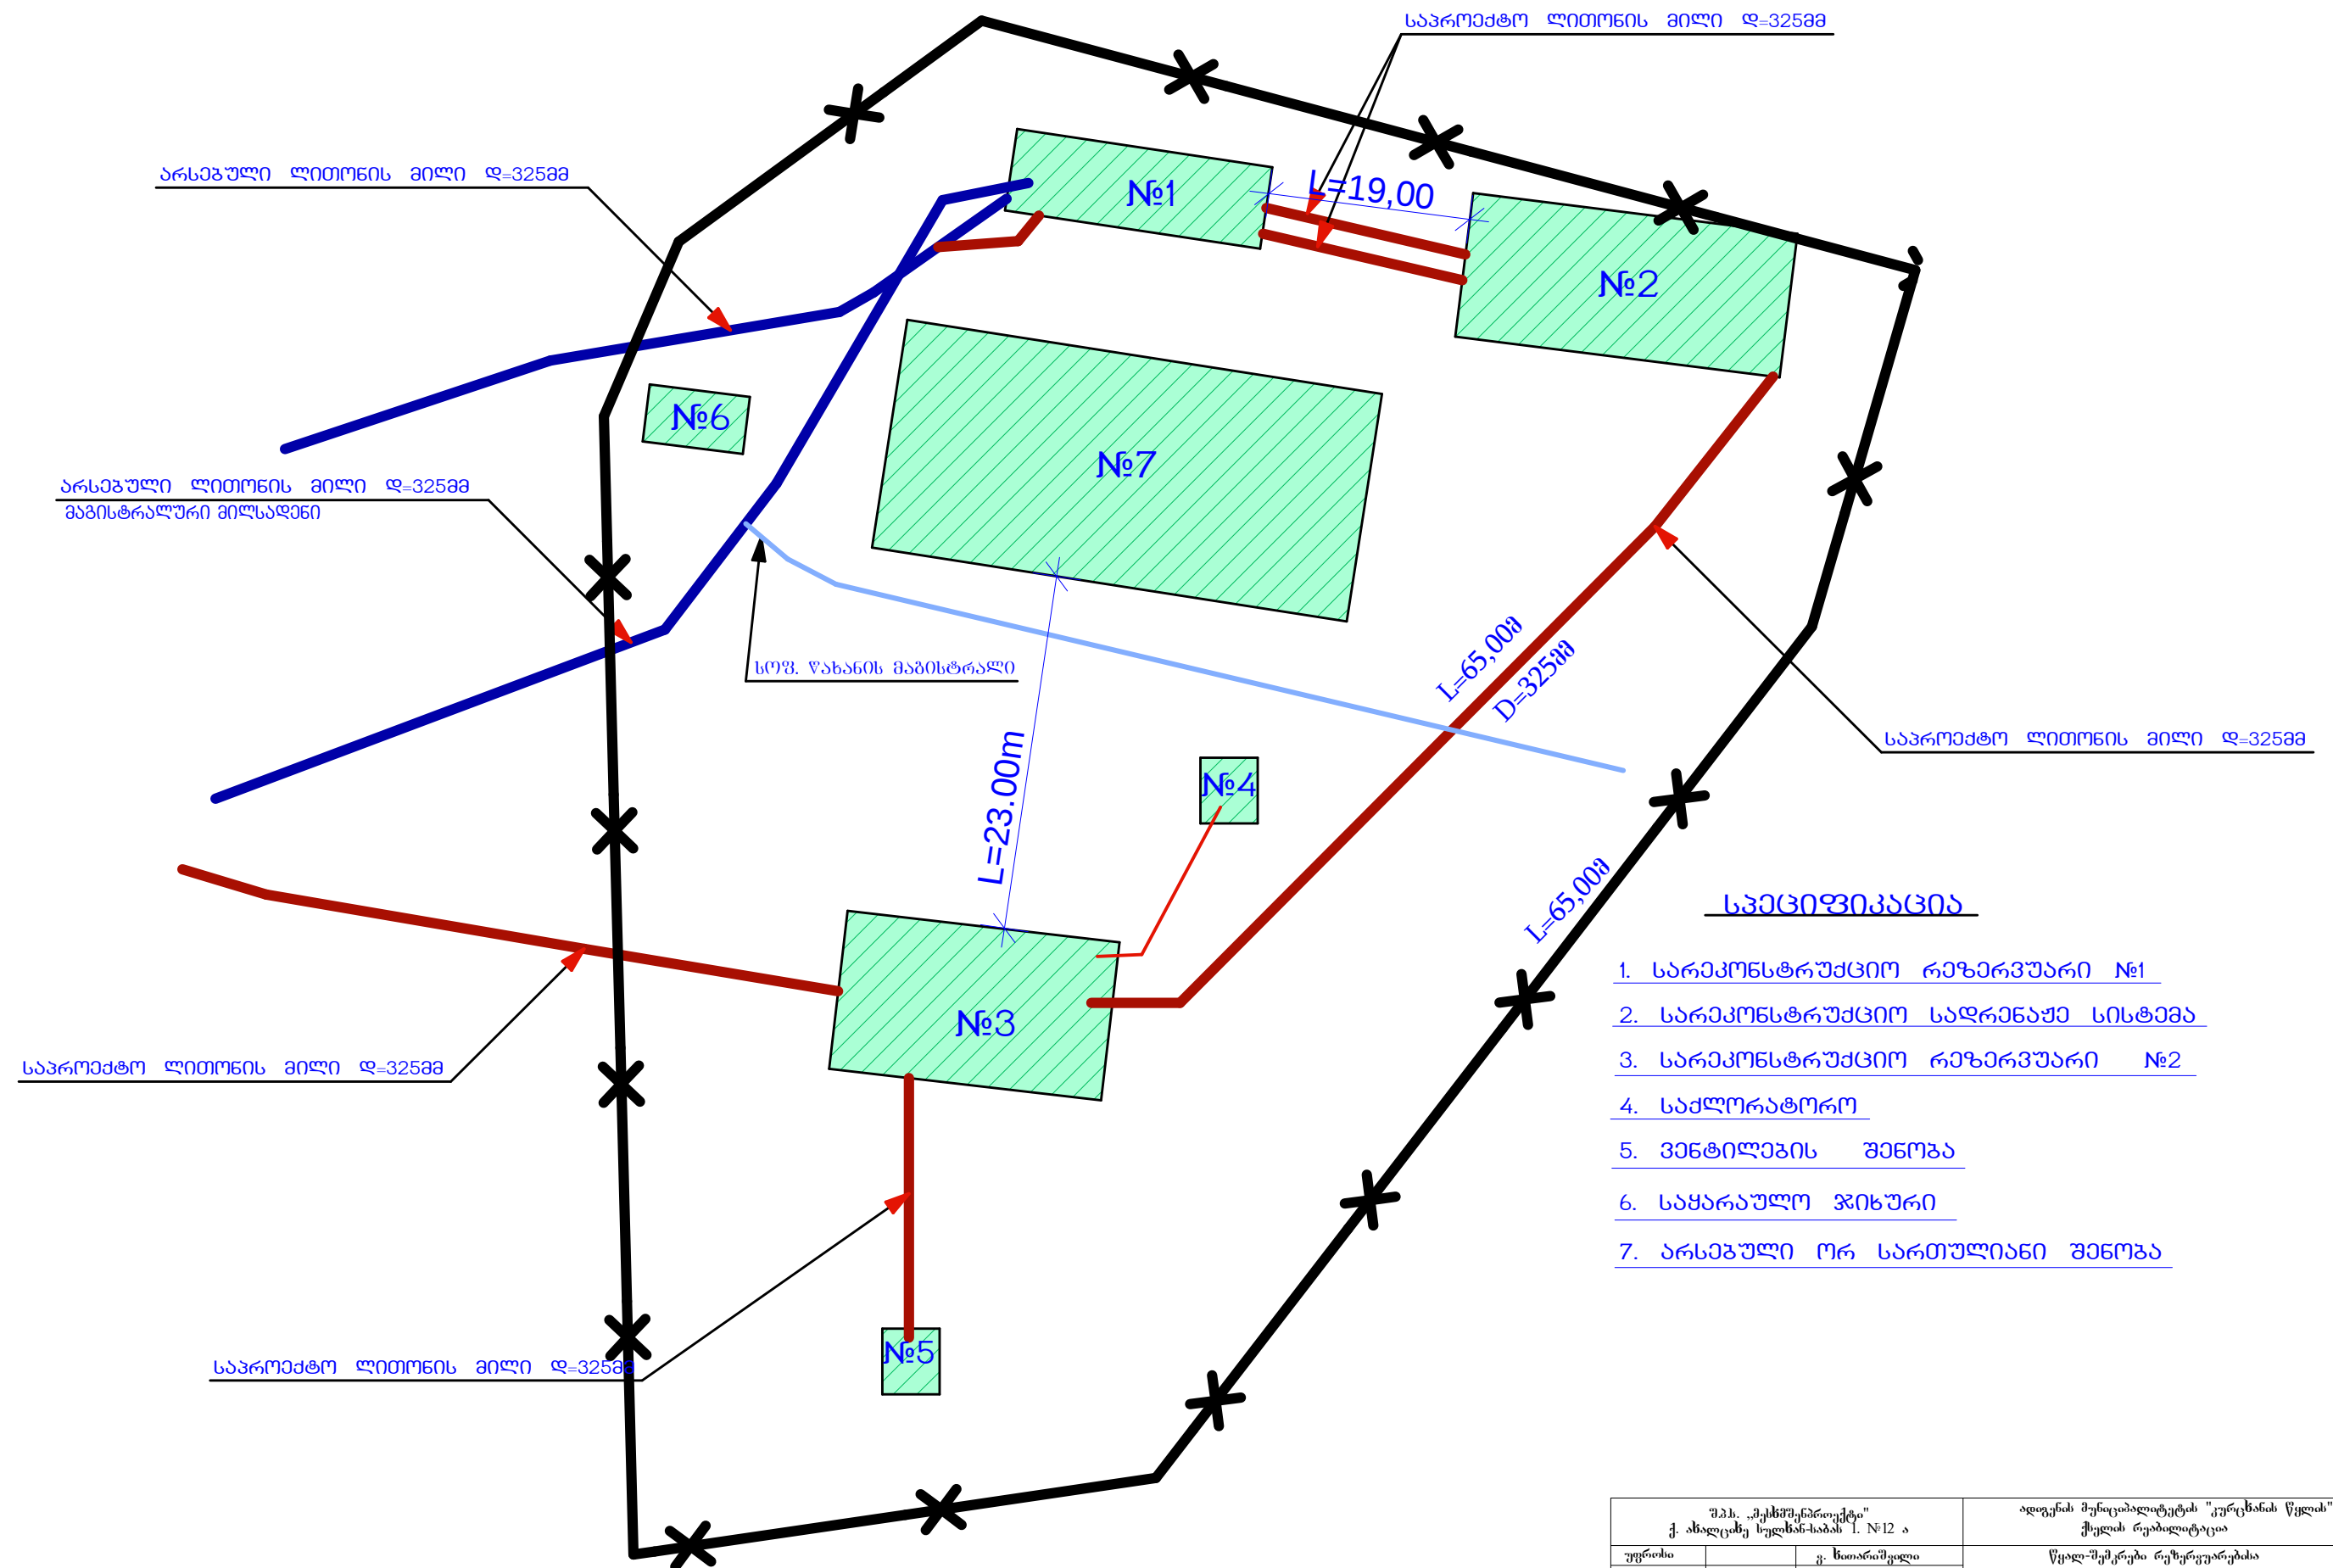
წყალ-შემკრები რეზერვუარებისა და სადრენაჟე სისტემის ტერიტორია

1. სარეკონსტრუქციო რეზერვუარი №1
2. სარეკონსტრუქციო სადრენაჟე სისტემა
3. სარეკონსტრუქციო რეზერვუარი №2
4. საქლორატორო
5. ვენტილაციის შენობა
6. საყარაულო ჯიხური
7. არსებული ორ სართულიანი შენობა

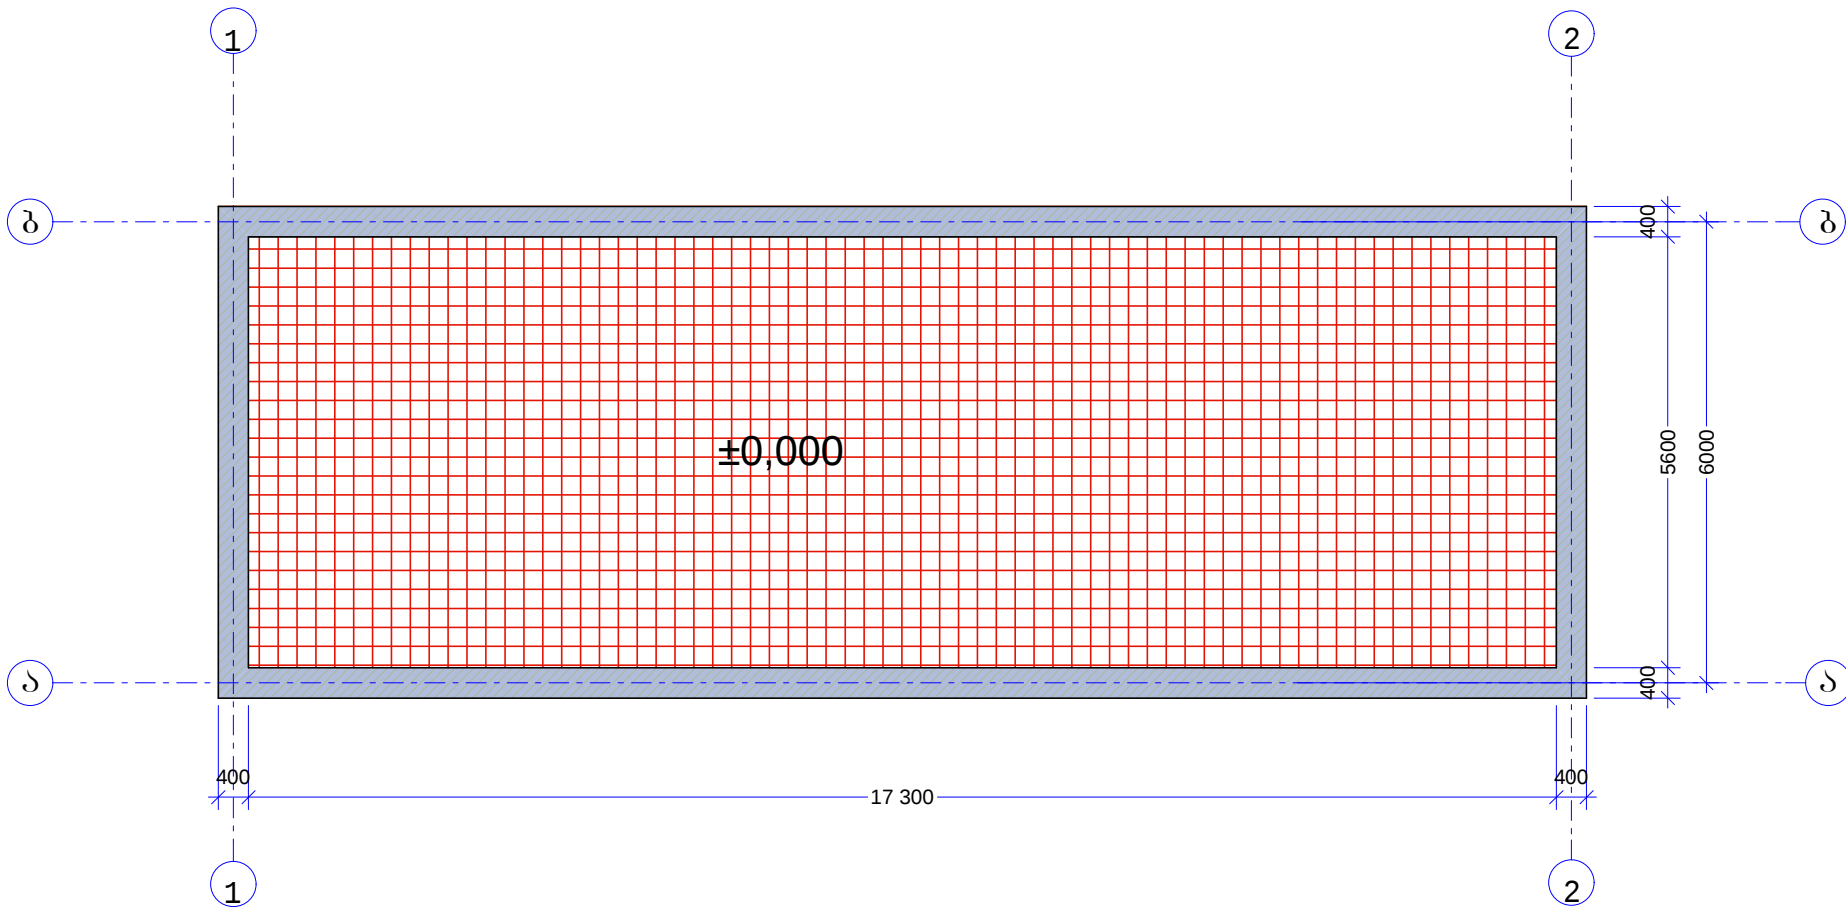
| პოზიცია № | ესკიზი | დიაგნოზტიკა | სიგრძე მეტრი | რაოდენობა ცალი | საერთო სიგრძე მეტრი | წონა კგ |
| 1 | 5500 | Φ12. A-III | 5,50 | 87 | 478,5 | 425,9 |
| 2 | 17300 | Φ12. A-III | 17,3 | 26 | 449,8 | 400,3 |
| 3 | 400 | Φ12. A-III | 1,7 | 228 | 387,6 | 155,4 |
| ბეტონი მ300 B-22,5 | | | | | 4,92მ³ | |

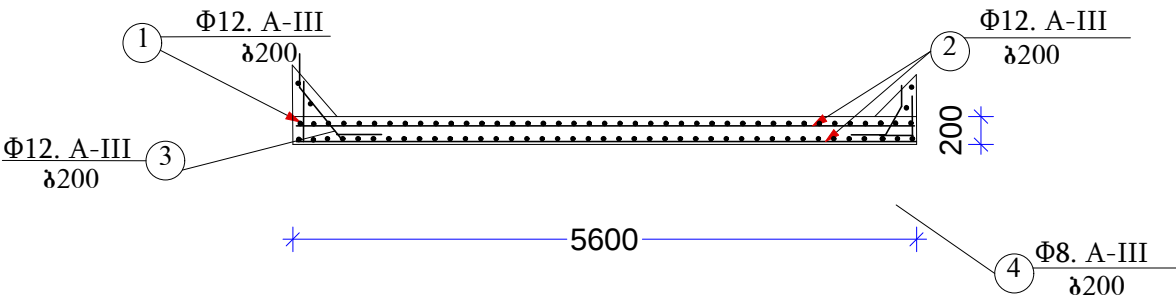
| შ.პ.ს. „მეცხოველმშენი“ | | | ადიგენის მუნიციპალიტეტის კურცხანის წყლის ქსელის რეაბილიტაცია | | | |
|---|---|--|---|---|---|---|
| დირექტორი | ვ. ხითარაიშვილი | | გეგმა 0.000 60მ-ზე, მ.1-100 ჰრილი 1-1, 2-2. | სტადია | ფურც. | ფურც-პი. |
