დატვილი: ა. სახელმწიფო მუნიციპალიტეტი		ა. წერეთლის სახელმწიფო მუნიციპალიტეტი		
დოკუმენტი	0. სახელმწიფო	არქიტექტურული ნაშროღი	სტადია	ვარც.
პრ. არქიტექტ.	3. რევიზია	3. რევიზია	ტ.3.	ა - 21
მასშტაბი	1:100	1:100		
შემთხვევა	სახელმწიფო	ლაგიონის გაგლობი	შპს "ხური XXI"	2015
შემთხვევა	სახელმწიფო

ა. ვერეთლის სახელმწიფო მუზეუმის საბამოვენი
დარგაზების რეაბილიტაციის პროექტი

არქიტექტურული ნაწილი

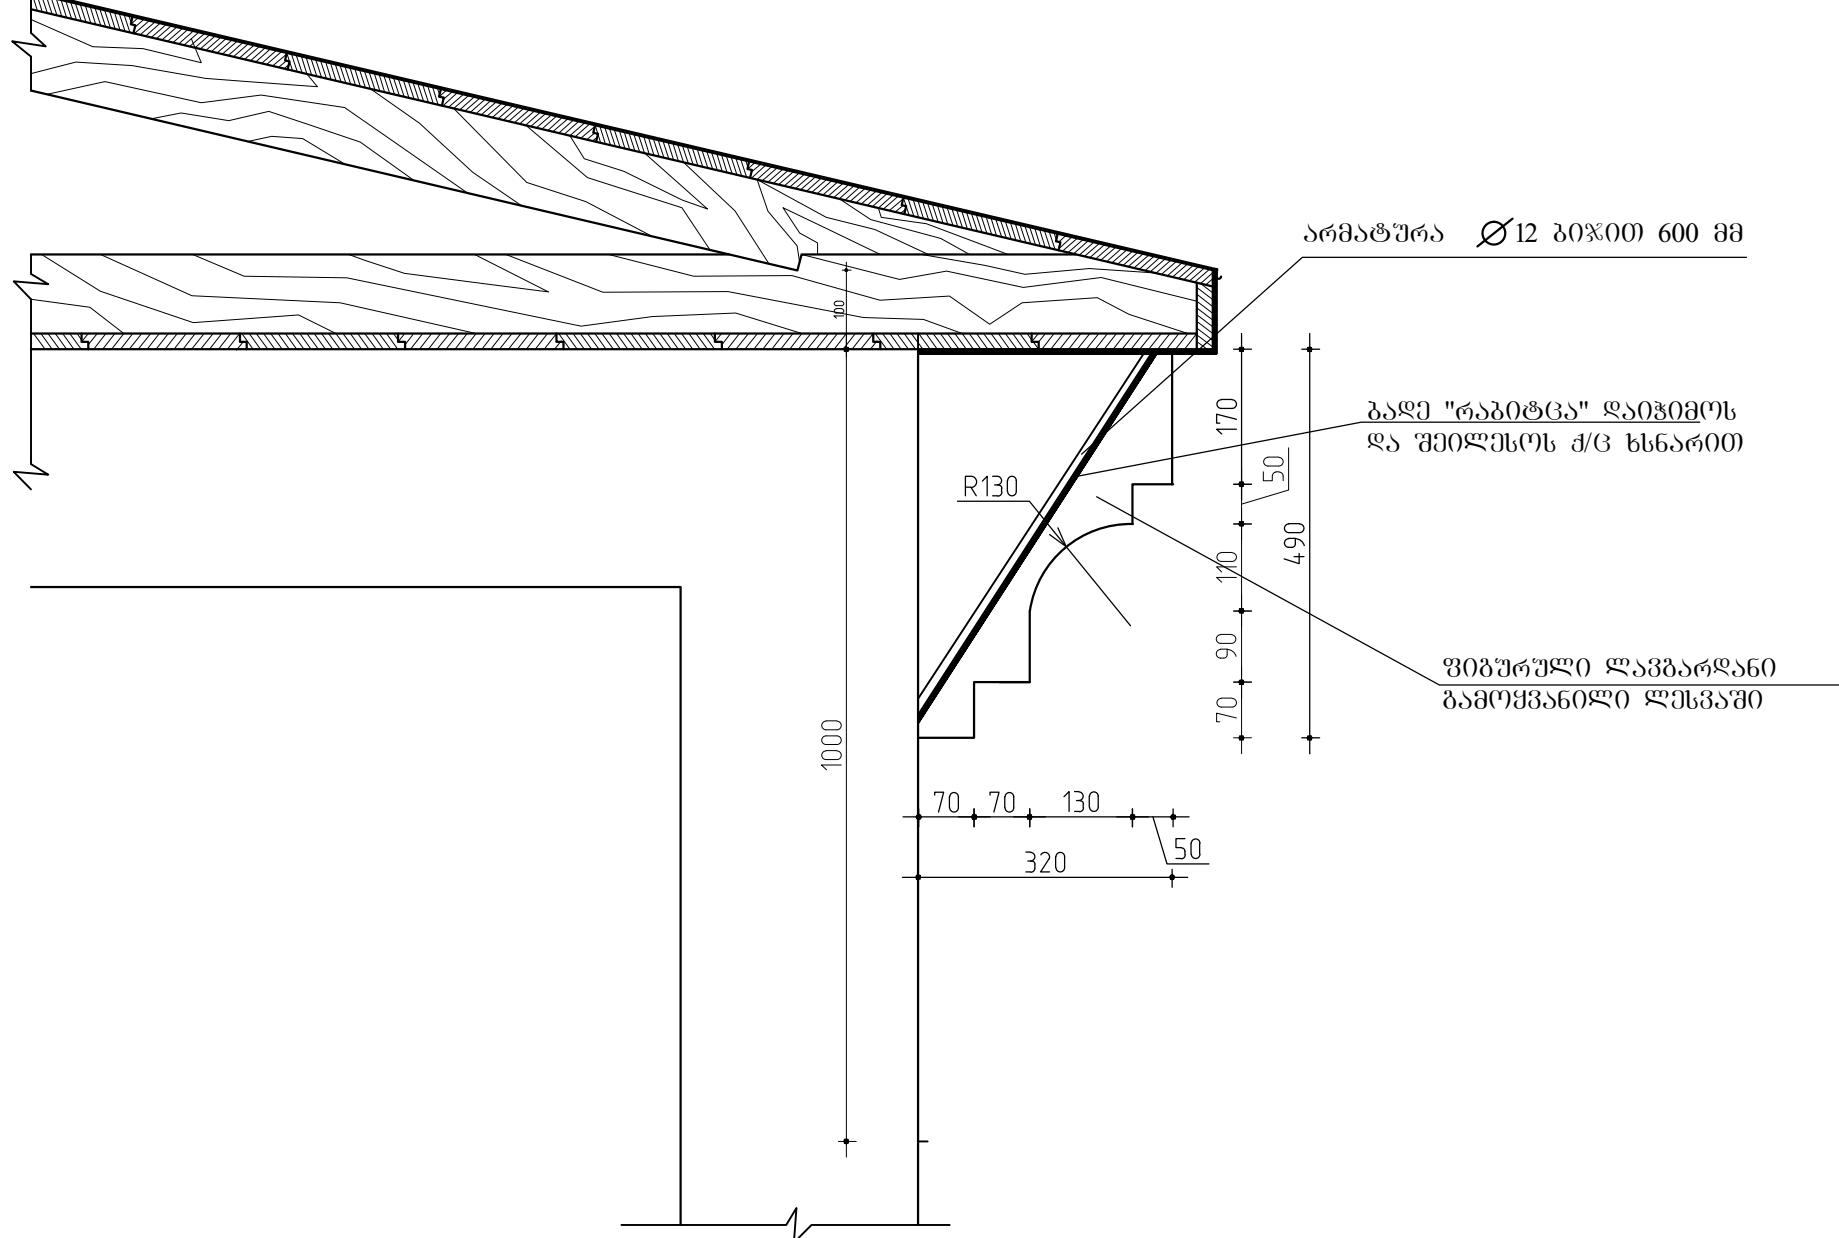
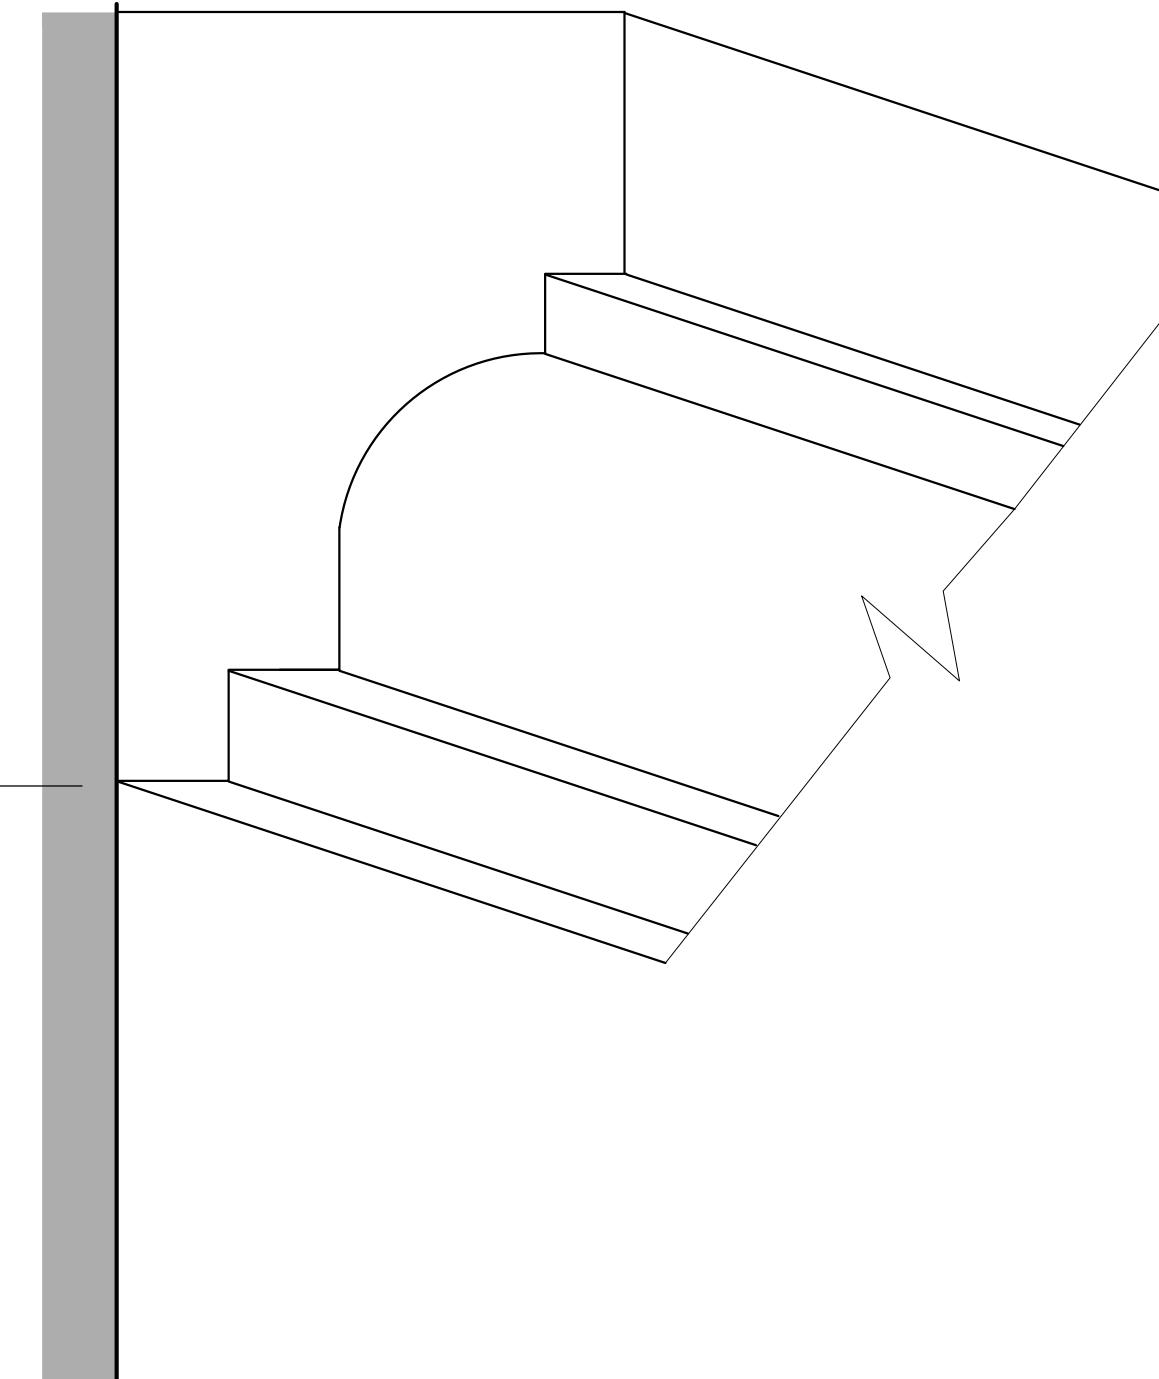
ლაგბარდანის მოწყობა. ბვერდხედი 1:10

ლაგბარდანის ზოაბმენტი

ლაგბარდანის მოწყობა.
ბვერდხედი.
