ხარაგაულის მუნიციპალიტეტი, უბისას სამონასტრო კომპლექსი  
მცირე სარეაბილიტაციო სამუშაოების (კორექტირებული) პროექტი

Kharagauli Municipality, The Monastery of Ubisa  
For Small Rehabilitation (corrected) Project of Ubisa Monastery

The Ubisi complex of the IX-XIV centuries, is situated in Kharagauli region. It is mainly built with Shirimi quadras. The project foresees to carry out minor rehabilitation works:

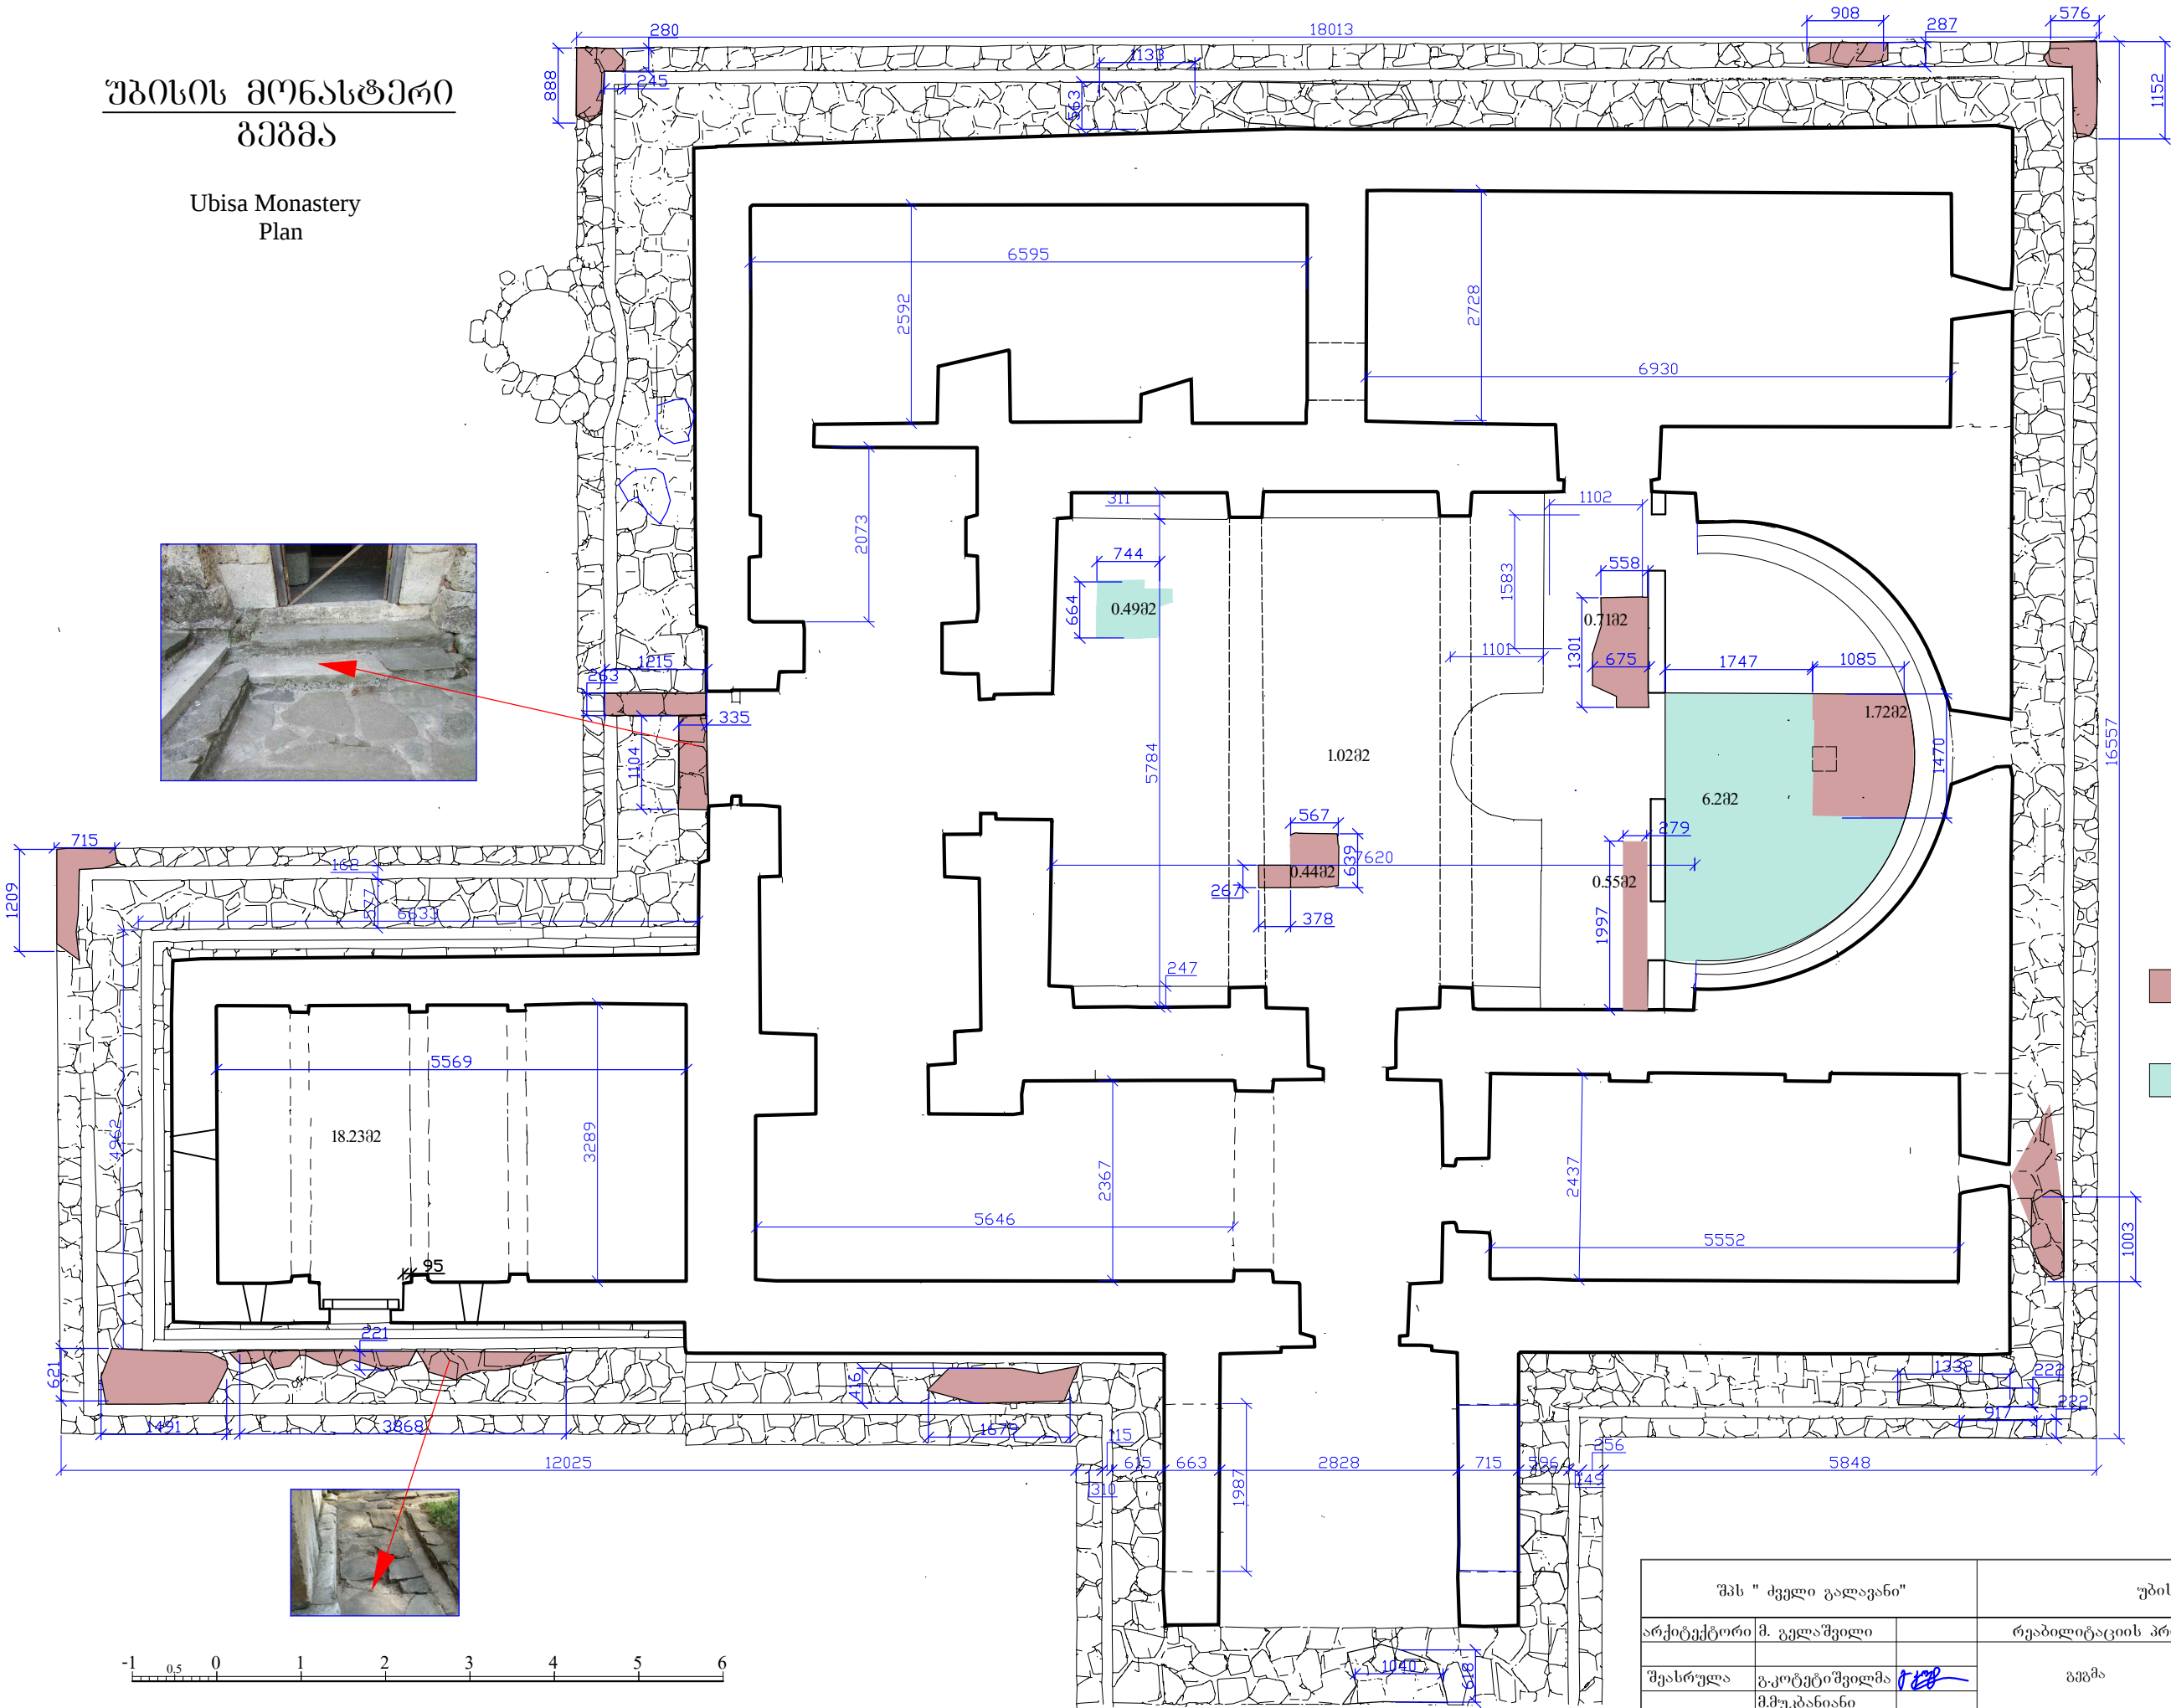
უბისის მონასტერი  
გეგმა

Ubisa Monastery  
Plan

- Restoring part  
აღსადგენი ნაწილი
- Rebuilding part  
გადასაწყობი ნაწილი

Restoring the damaged fragments of the central hall of the temple or changing with the new one.

Correcting the alter floor and facing with existing sort of the stone.

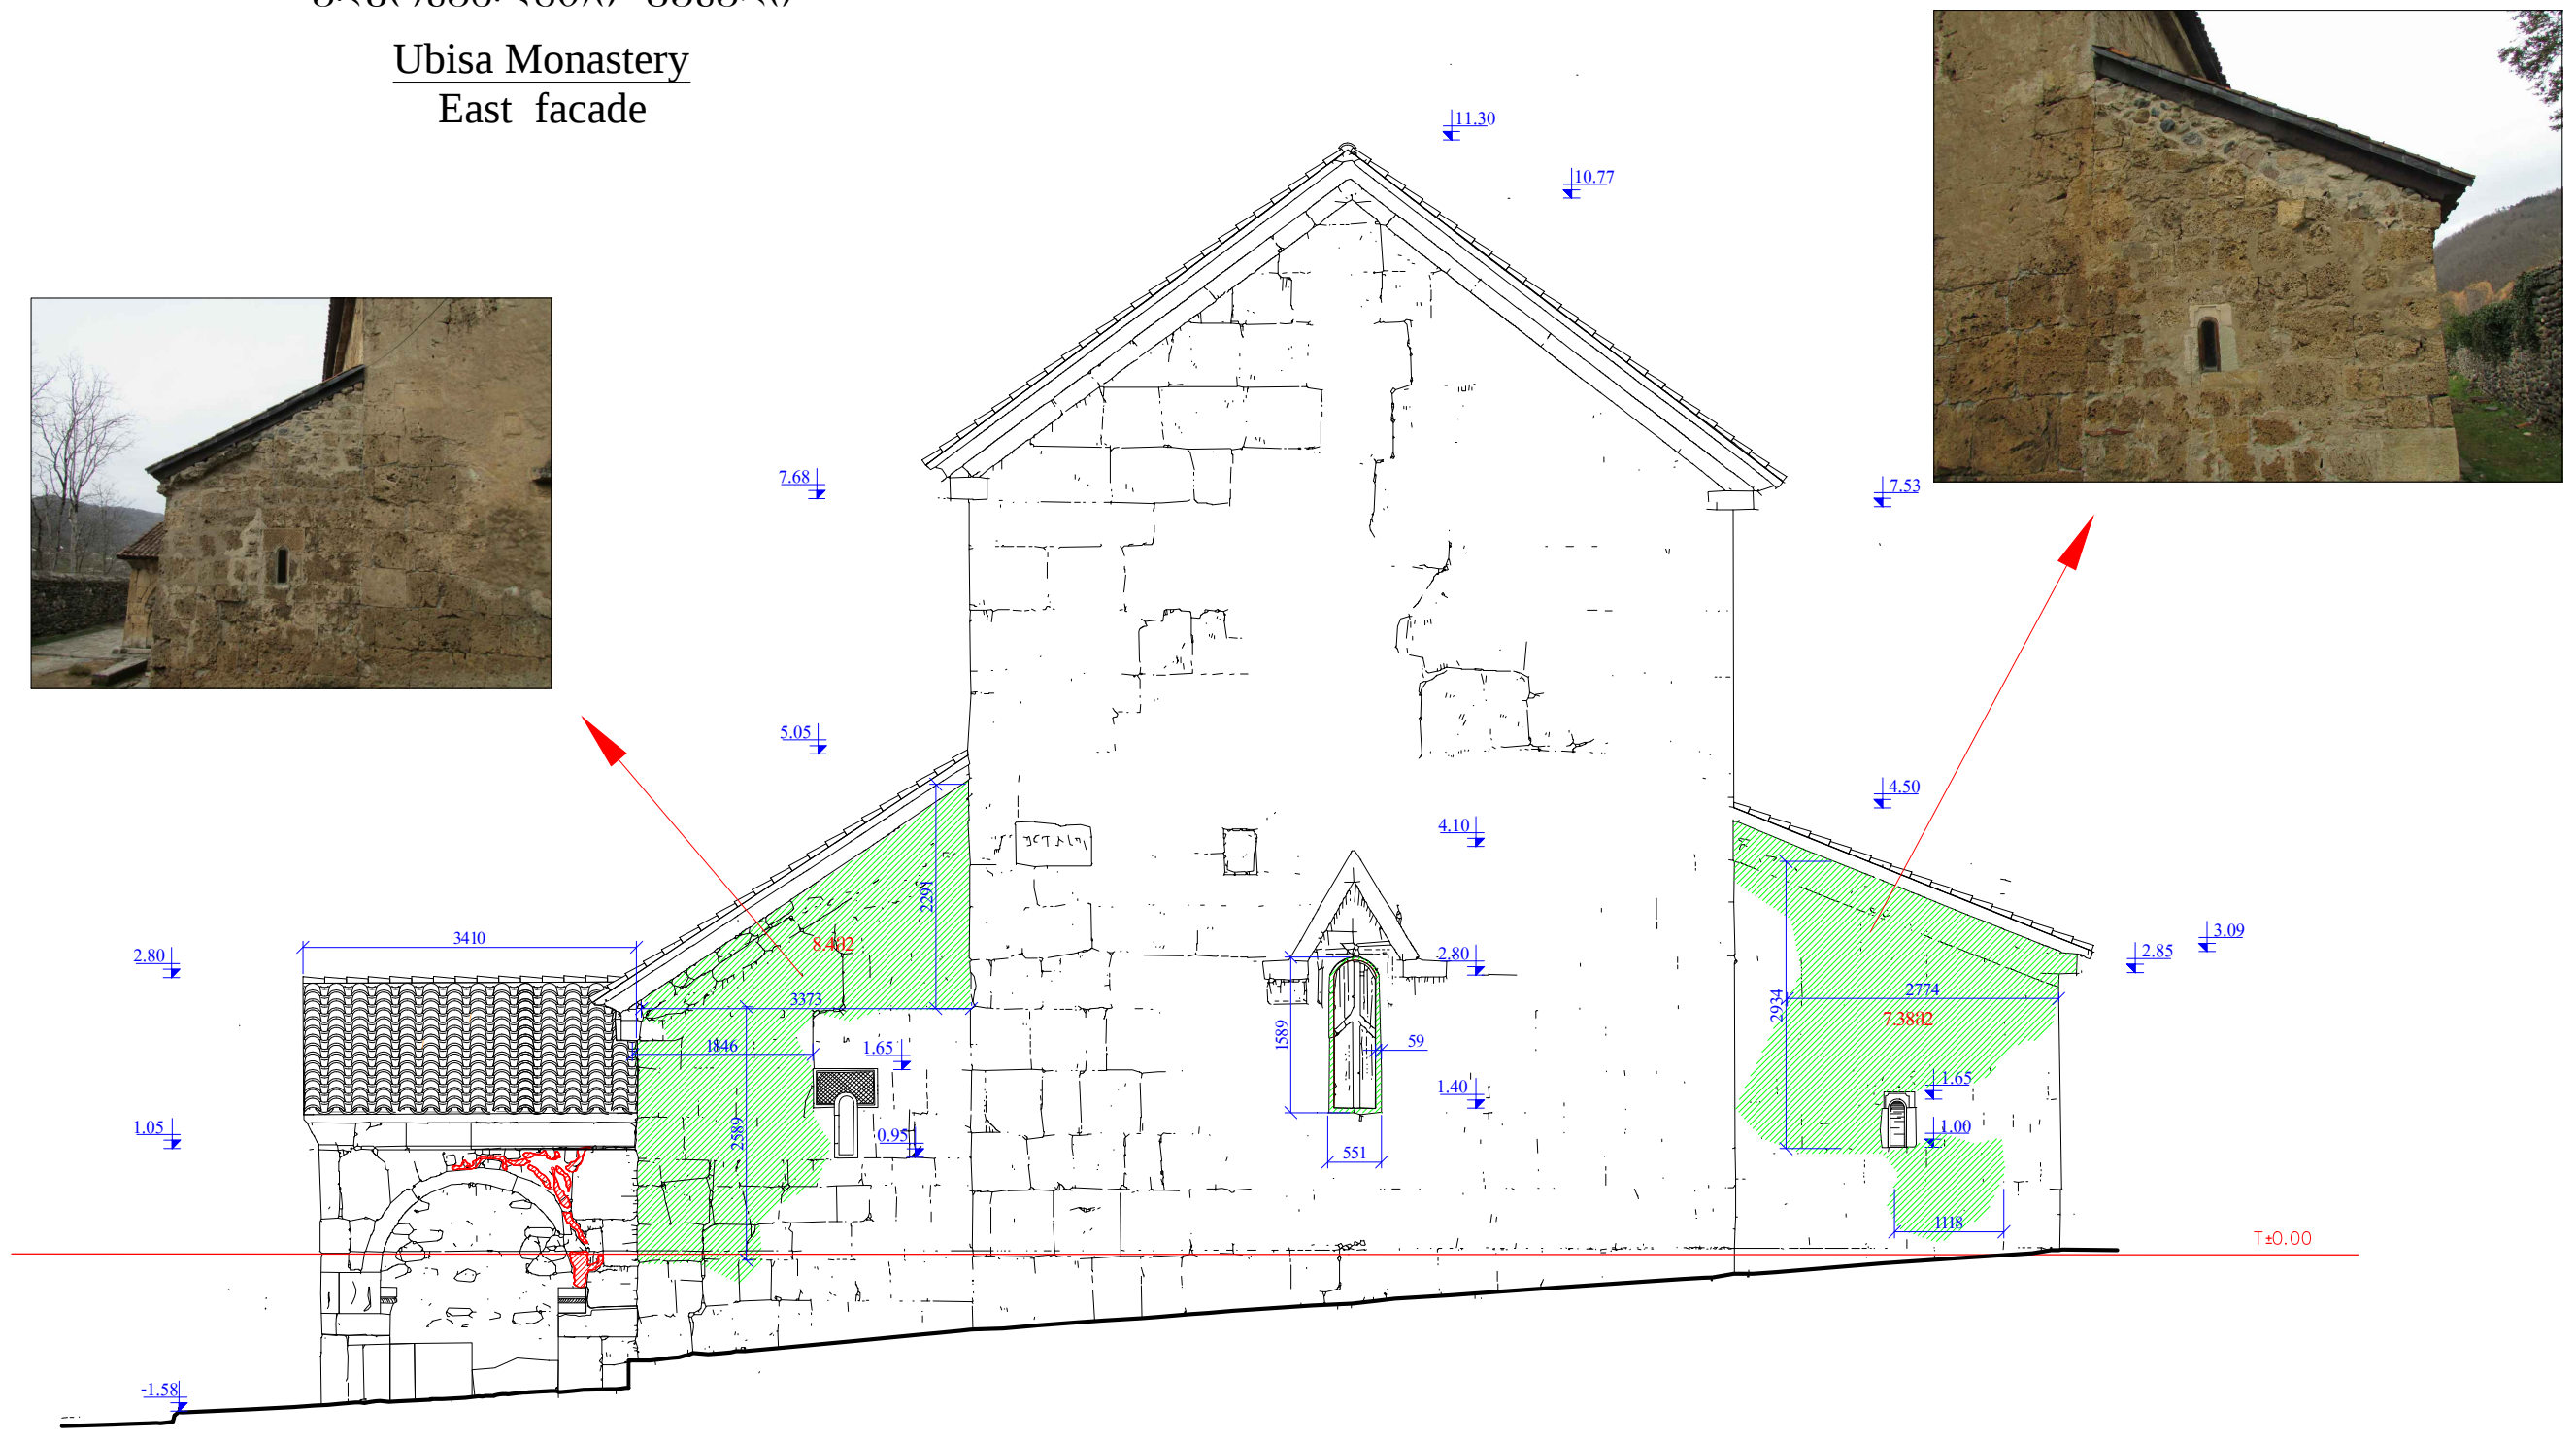
უბისის მონასტერი  
აღმოსავლეთი ფასადი

Ubisa Monastery  
East facade

ბზარების ინექტირება და შებათქაშება  
Injection part
-

ცემენტის ნაღვსობის მოხსნა და ნაკერების ამოღობვა კირის ხსნარით  
Remove the cement mixture and stitches-repair with lime

Dismantling the cement of stone laying after non-correct restoration and changing with the lime on eastern façade of the temple.

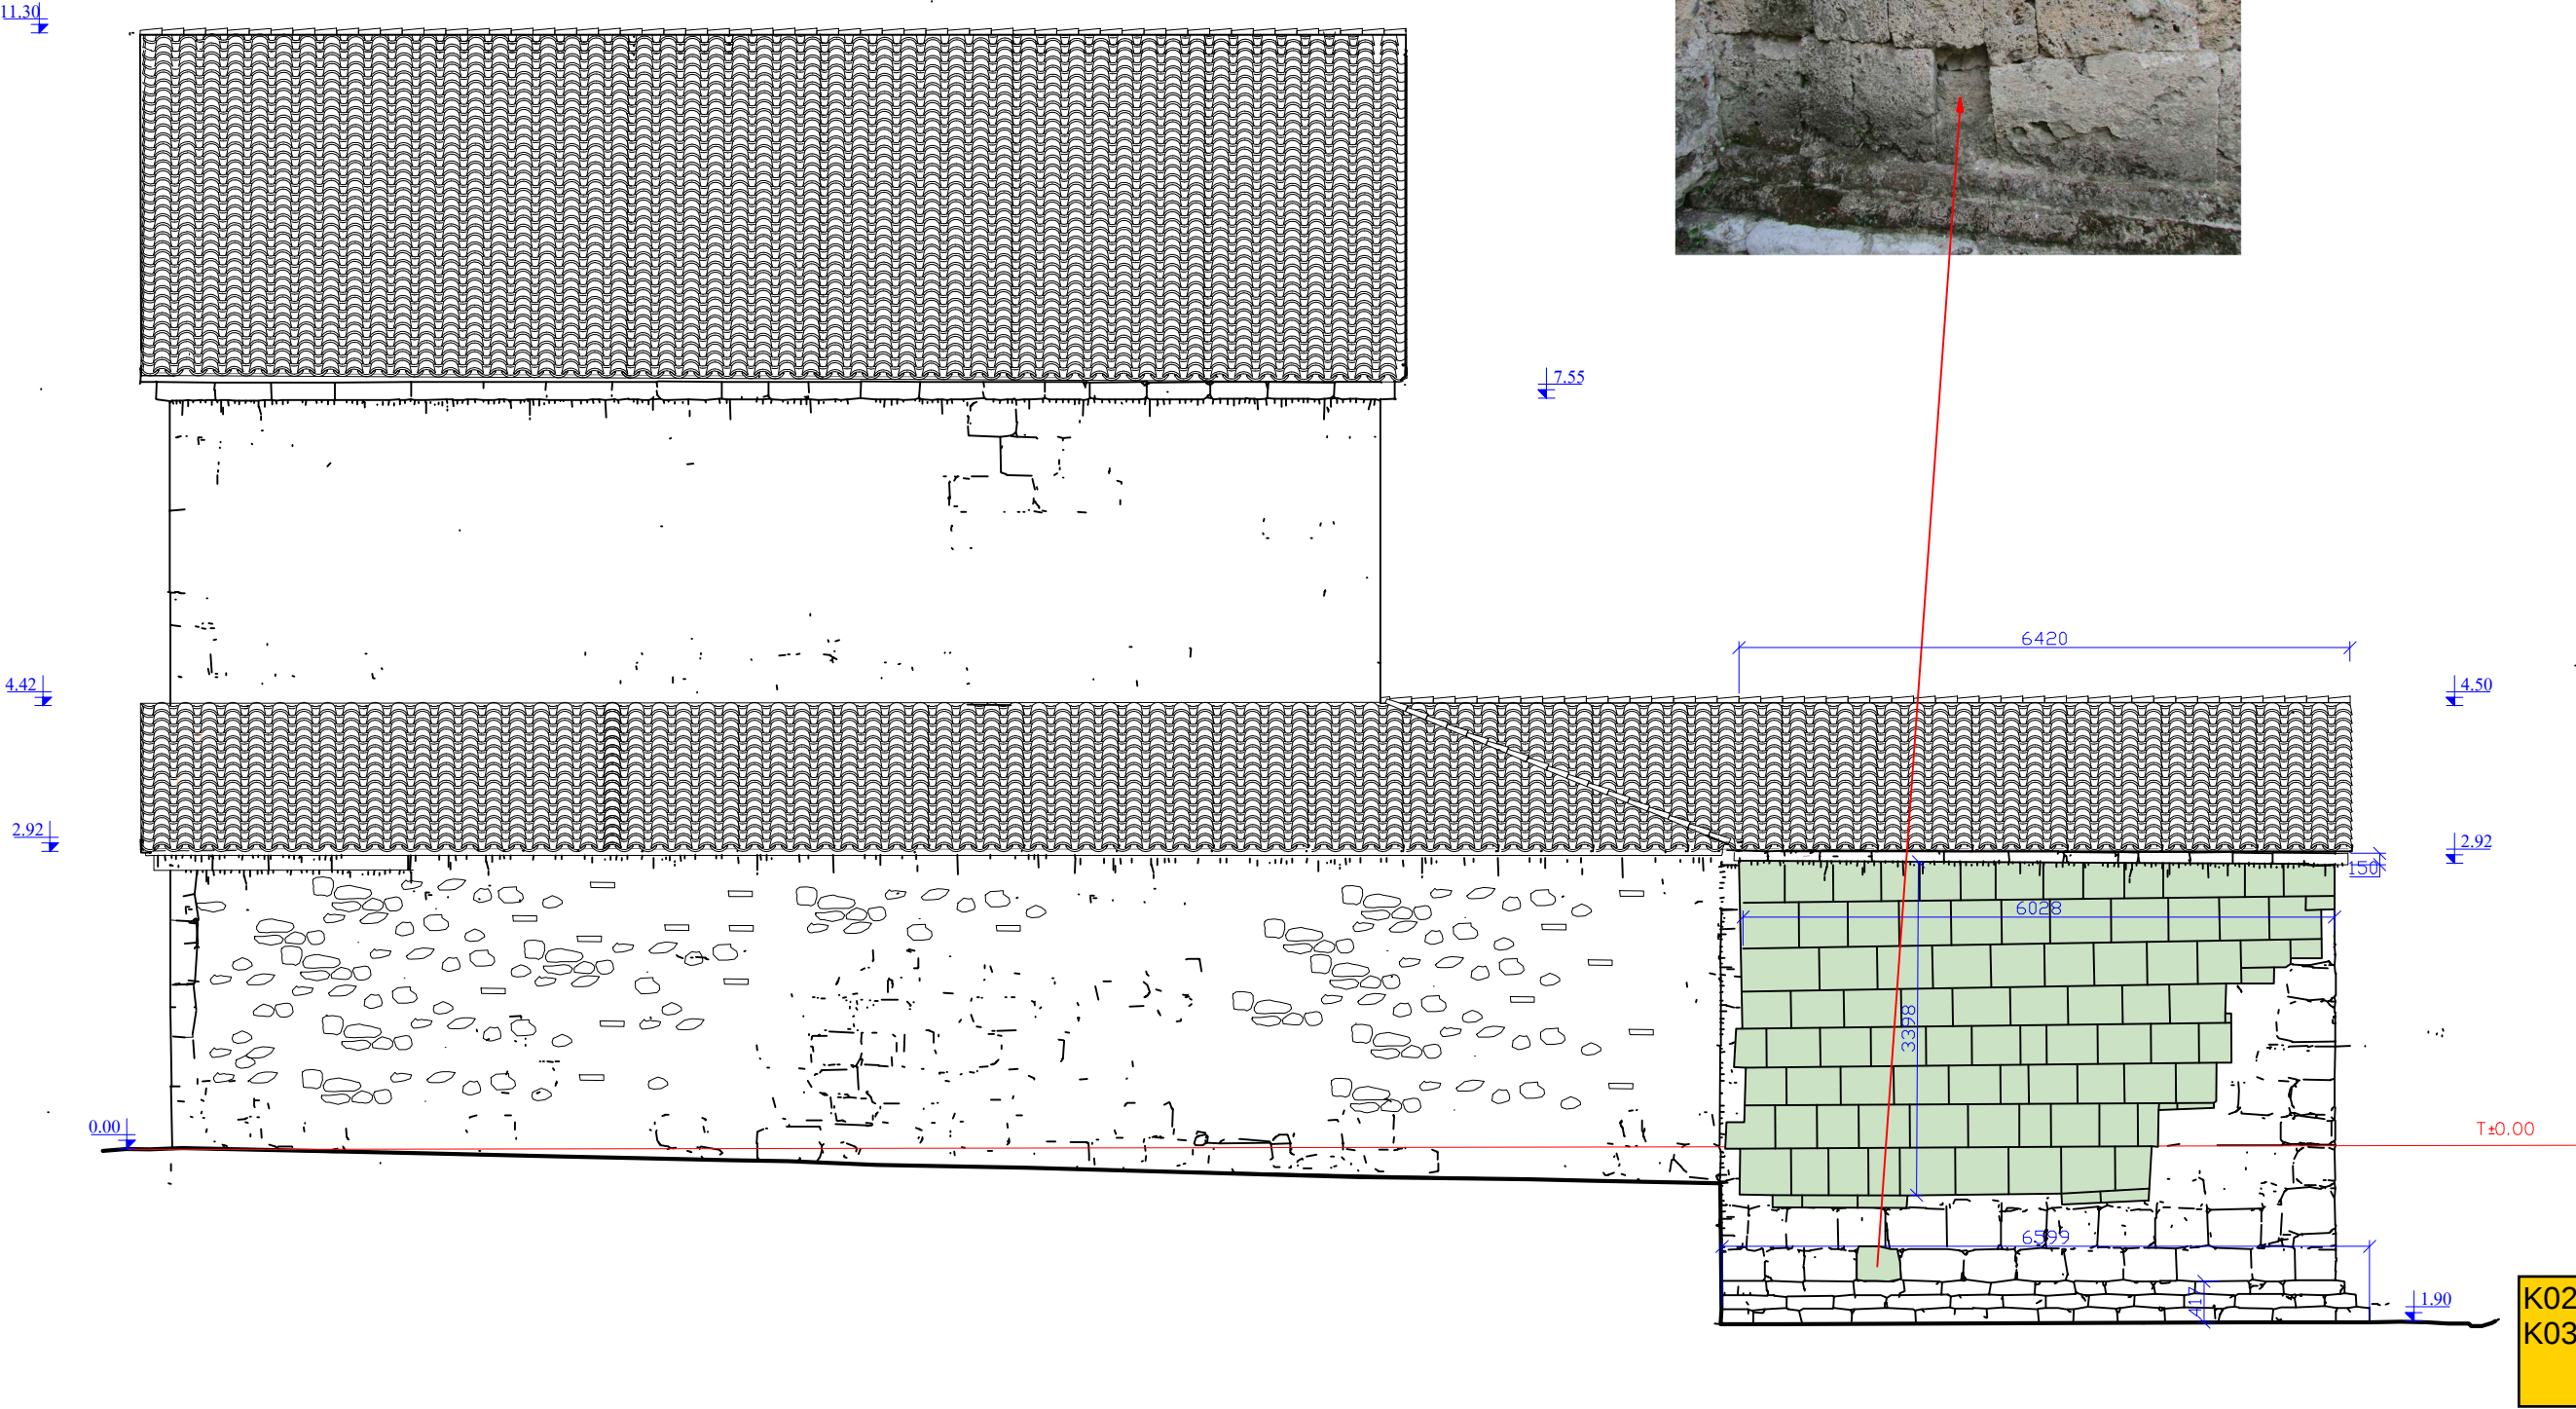
უბისის მონასტერი  
ჩრდილოეთი ფასადი

Ubisa Monastery  
North facade

Removal of the existing part and restoring with stone  
არსებული წყობის მოხსნა და  
შირიმის კვადრებით აღდგენა

Dismantling the limestone of the north wall of western part of the temple attachment and changing with the new one.

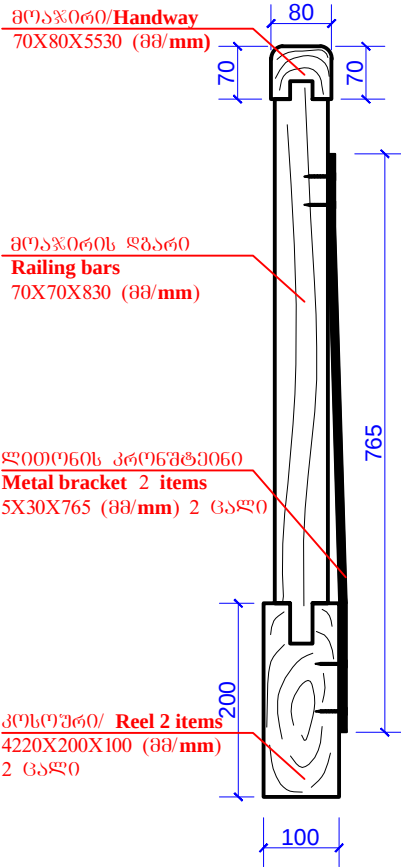
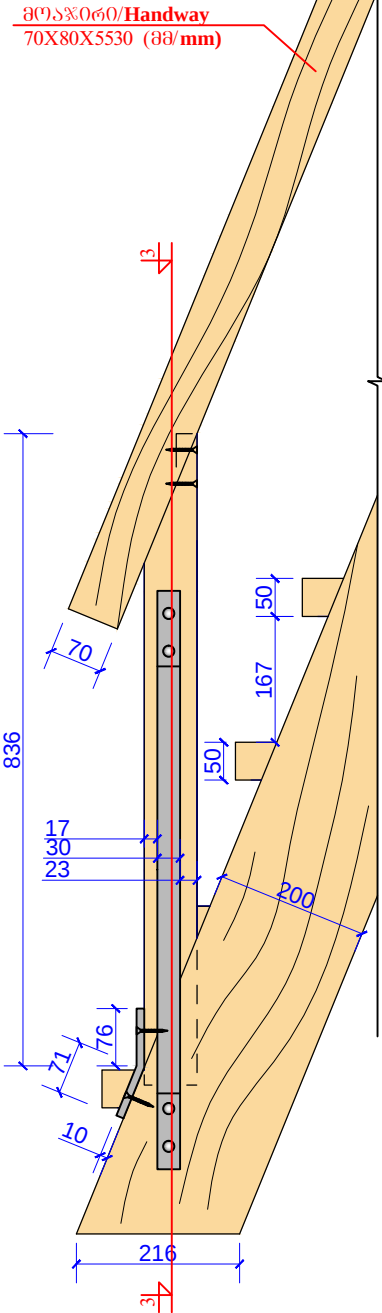
კოშკზე ასასვლელი კიბე  
მ. 1:50

Stair of the tower  
scale 1:50

ჭრილი 1-1  
Section 1-1

ჭრილი 2-2  
Section 2-2

Dismantling the damaged staircase of Tower and changing with the new one.

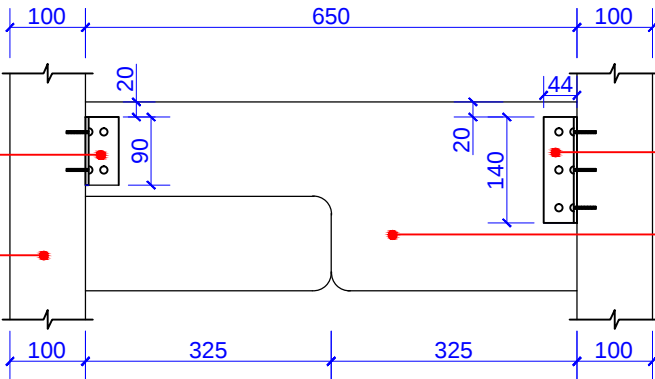
ლითონის კუთხე/ Metal angle  
40X40X90 (მმ/mm) - 18 ცალი/ 18 items

კონსოლი/ Reel  
4220X200X100 (მმ/mm)  
2 ცალი/ 2 items

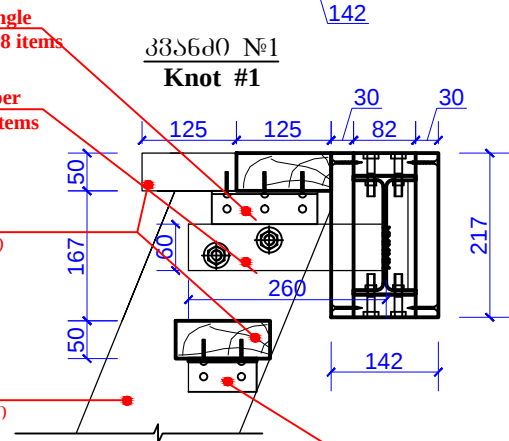
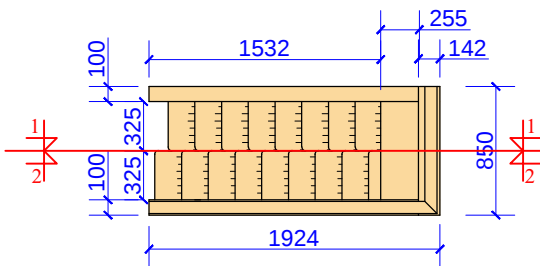
ლითონის კუთხე/ Metal angle  
40X40X140 (მმ/mm) - 18 ცალი/18 items

საფხველი/ Step  
650X250X50 (მმ/mm) - 18 ცალი

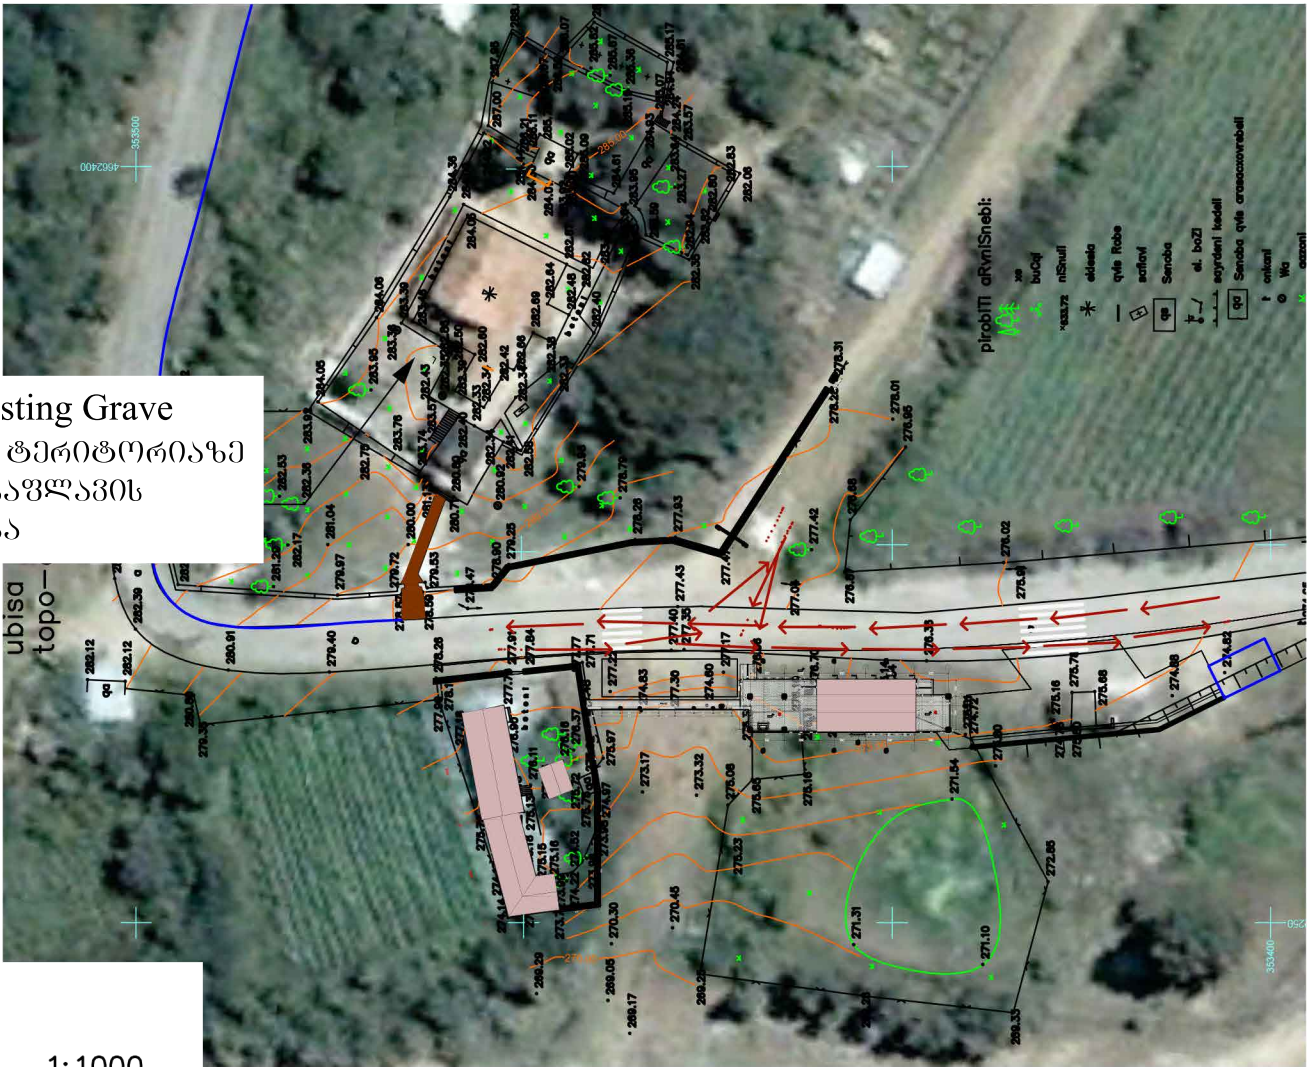
Improve Existing Grave  
მონასტრის ტერიტორიაზე  
არსებული საფლავის  
მოწესრიგება
