ახალციხის მუნიციპალიტეტის სოფელ  
წნისის მრავალბინიანი საცხოვრებელი  
შენობის სახურავის რეაბილიტაცია

ალბომი #1

არქიტექტურული ნაწილი.

მუშა პროექტი

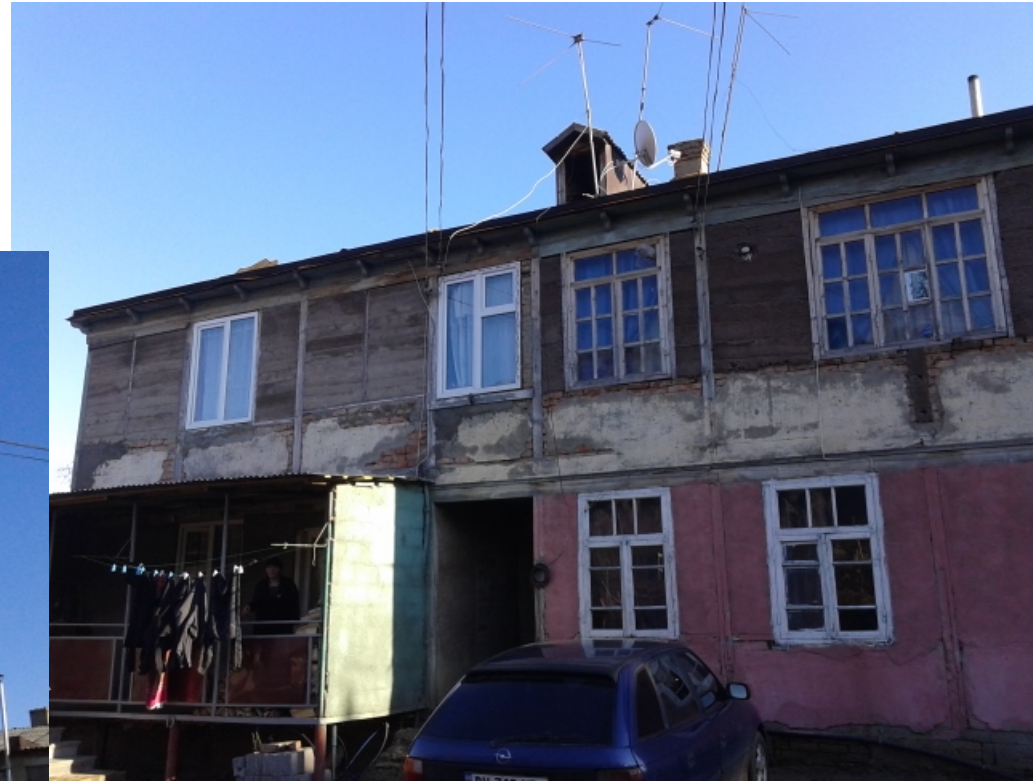
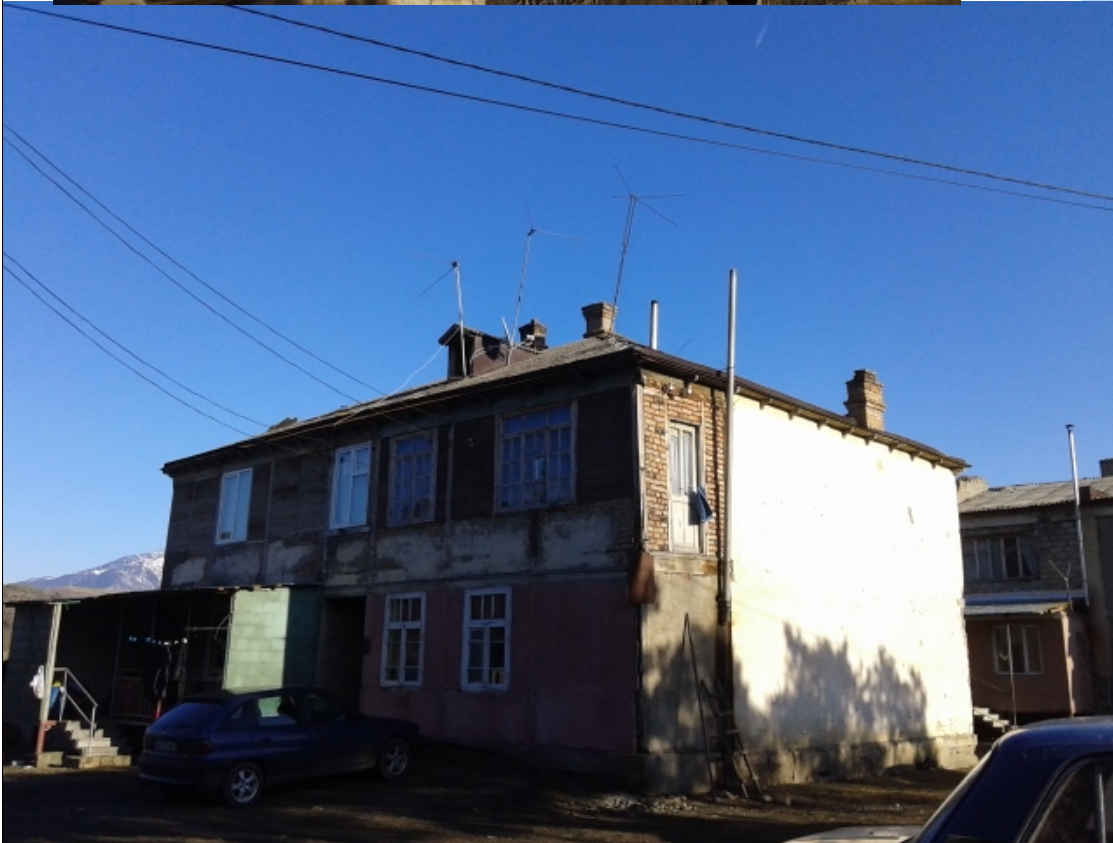
## The image consists of two photographs showing the interior of a severely damaged building, likely a school or community center, with a collapsed roof. The top photograph shows a close-up view of the remaining roof structure, featuring a stone wall on the left and a wooden beam supporting the remaining roof. The bottom photograph shows a wider view of the collapsed roof and debris on the floor, with a wooden beam and a coiled white rope visible in the foreground.

წარმოდგენილი პროექტი დამუშავებულია ინდ.საწარმო „გიორგი ბაგინაშვილი“-ს მიერ და ითვალისწინებს ახალციხის მუნიციპალიტეტის სოფელ წნისში 4 ბინიანი საცხოვრებელი ბინის სახურავის რეაბილიტაციას. სარეაბილიტაციო შენობას სახურავის სარეაბილიტაციო სამუშაოები არასდროს არ ჩატარებია. შენობის სახურავი რეაბილიტაციის დაწყებამდე აზბესტშიფერისაა, მთლიანად ამორტიზებული. ნივნივები დგარები და ირიბანები მოწყობილია ხის 8X16 სმ კოჭებით, ხოლო შიფერის ქვეშა საფარს 5X5 სმ ზომის რეიკები წარმოადგენს. პროექტის შესაბამისად უნდა მოხდეს სახურავის საფარის მთლიანი დაშლა და შემდგომ გამოსადეგი მასალის დასაწყობება, სახურავის ქანობის ოთხივე მხარეს წყალშეკრები ჟოლუბის მოწყობა და 4 ცალი წყალგამტარი ძაბრის მოწყობა (პროექტის შესაბამისად), სახურავის ხის მასალის დიდი ნაწილი შესაცვლელია. შენობა უნდა გადაიხუროს ფერადი (წითელი) 0.45 მმ სისქის პროფილირებული თუნუქის ფურცლით, ხოლო კეხი დაიფაროს ამავე სისქის ფერადი ფურცლოვანი თუნუქის ფურცლით. სახურავს აქვს ორი სამერცხლურიც, რომლის საფარიც ასევე უნდა აღსდგეს. ასევე უნდა მოხდეს სახურავის კარნიზის შეფიცვრა, აგურის საკვამური მიწების დაზიანებული ადგილების აღდგენა და შემდგომ მათი შემოსვა მოთუთიებული თუნუქის ფურცლით.

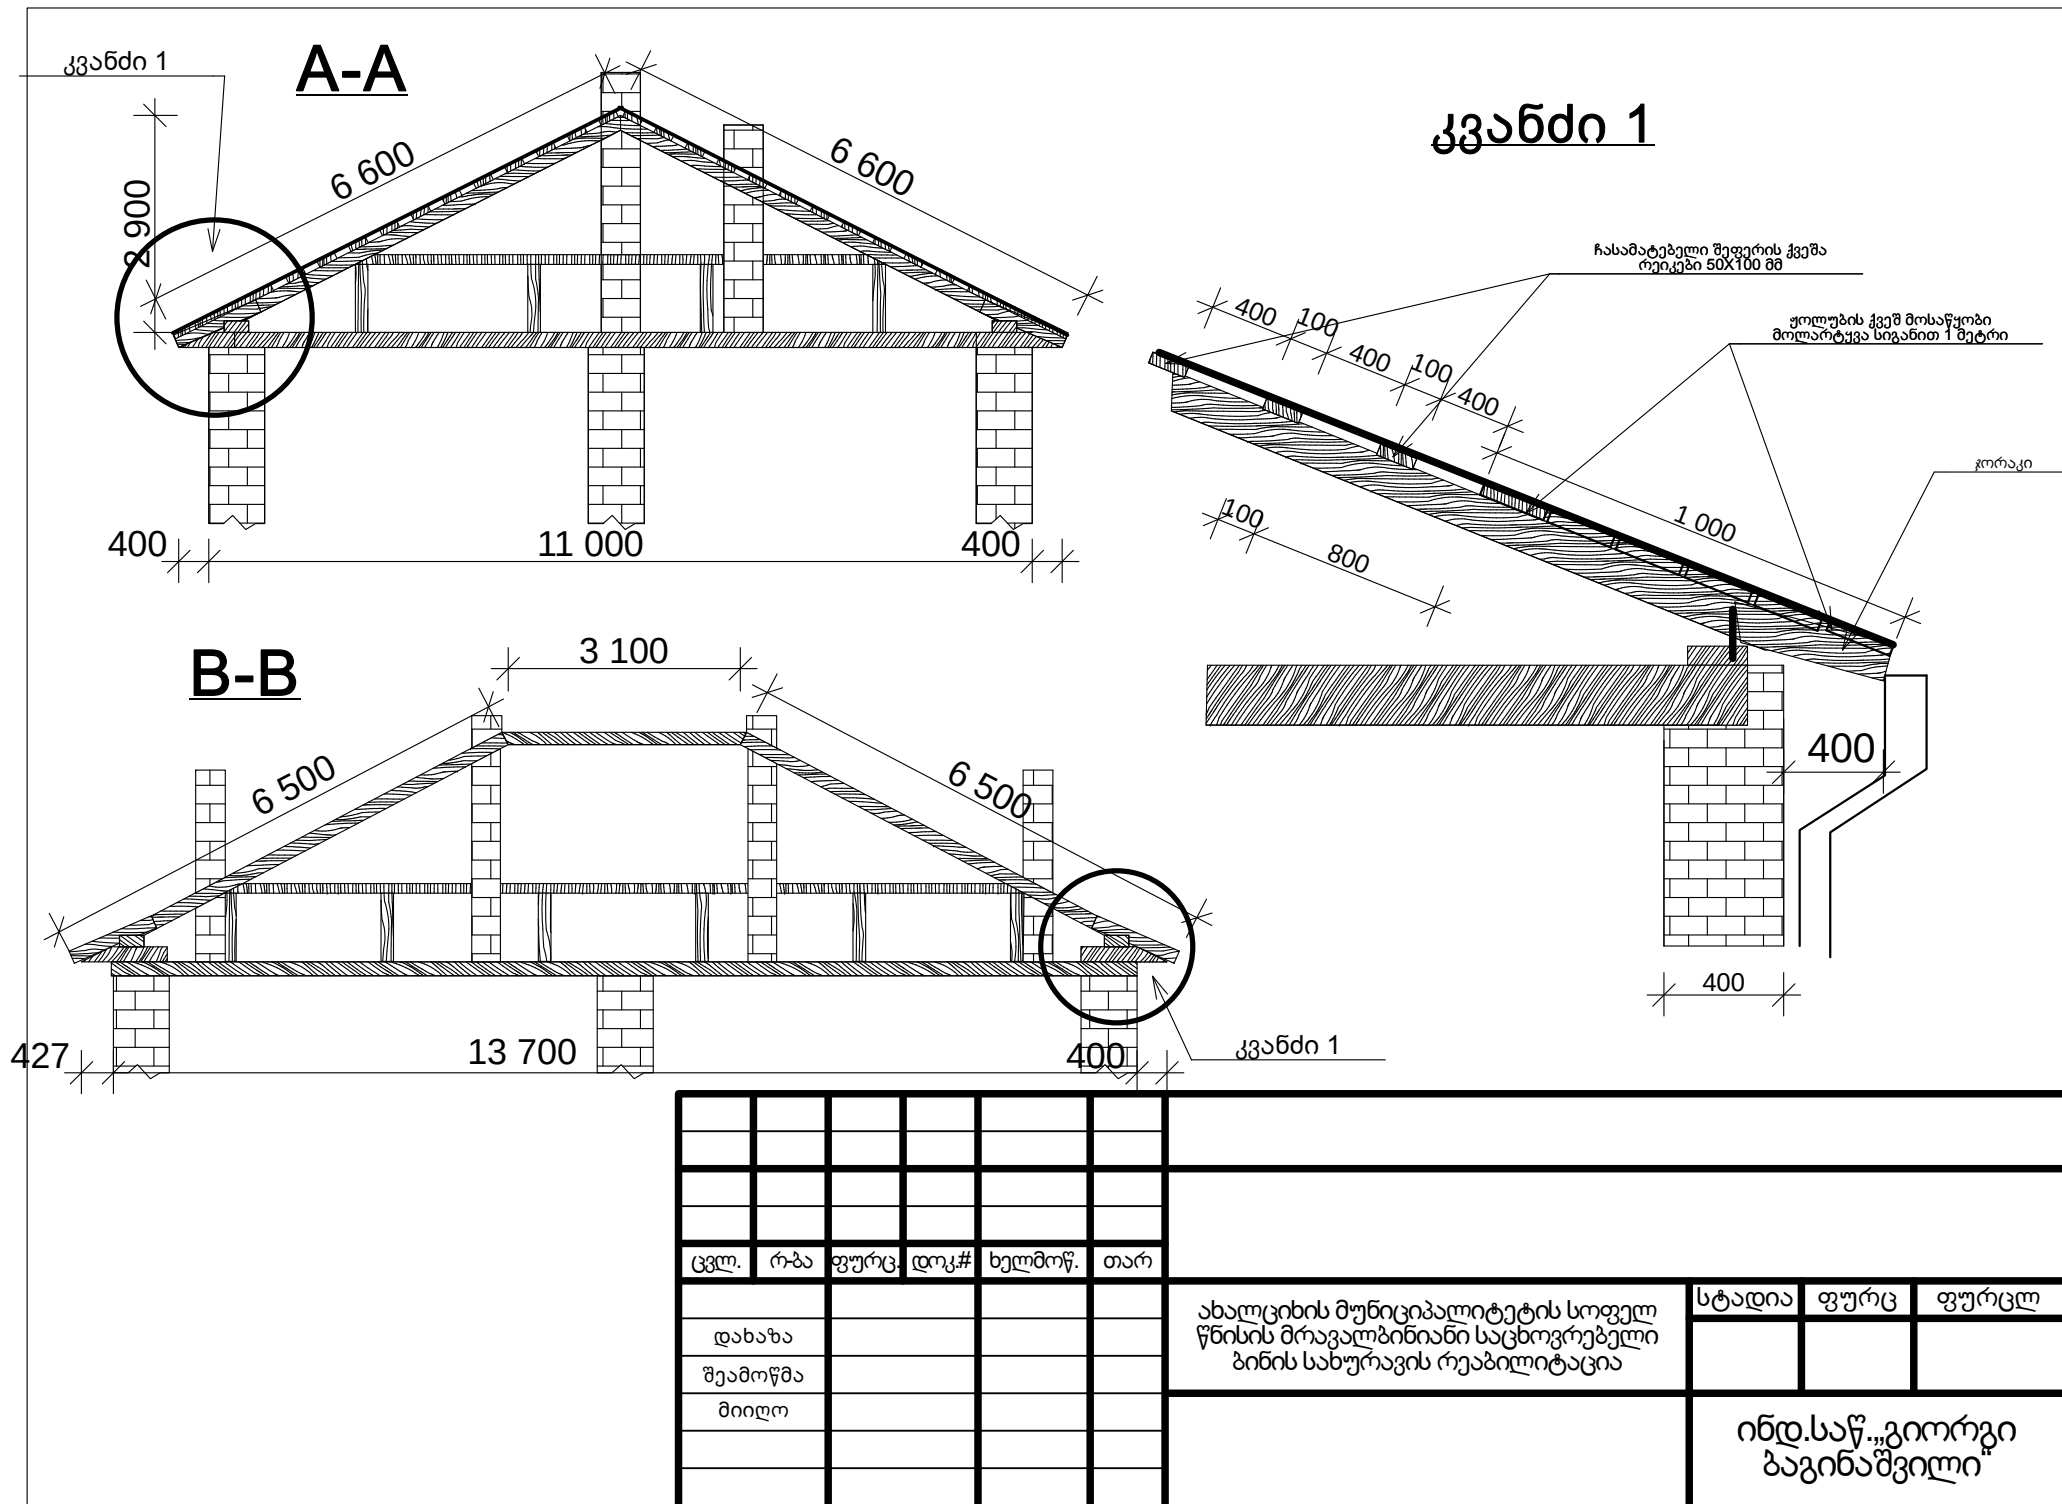
განშლა

A=57.8 კვ.მ.

The diagram shows a triangular roof cross-section. The interior of the triangle is filled with a grid of vertical and horizontal lines. The text  $A=37.7 \text{ m}^2$  is written inside the triangle, indicating the area. To the left of the triangle, there is a small diagram showing a right-angled triangle with a vertical line and a horizontal line, and a small 'x' mark, likely representing a detail or a specific measurement point.
