ბორჯომის მუნიციპალიტეტის დაბა ახალდაბის  
წყალსადენის რეაბილიტაციის პროექტი

მუშა პროექტი

განმარტებითი ბარათი

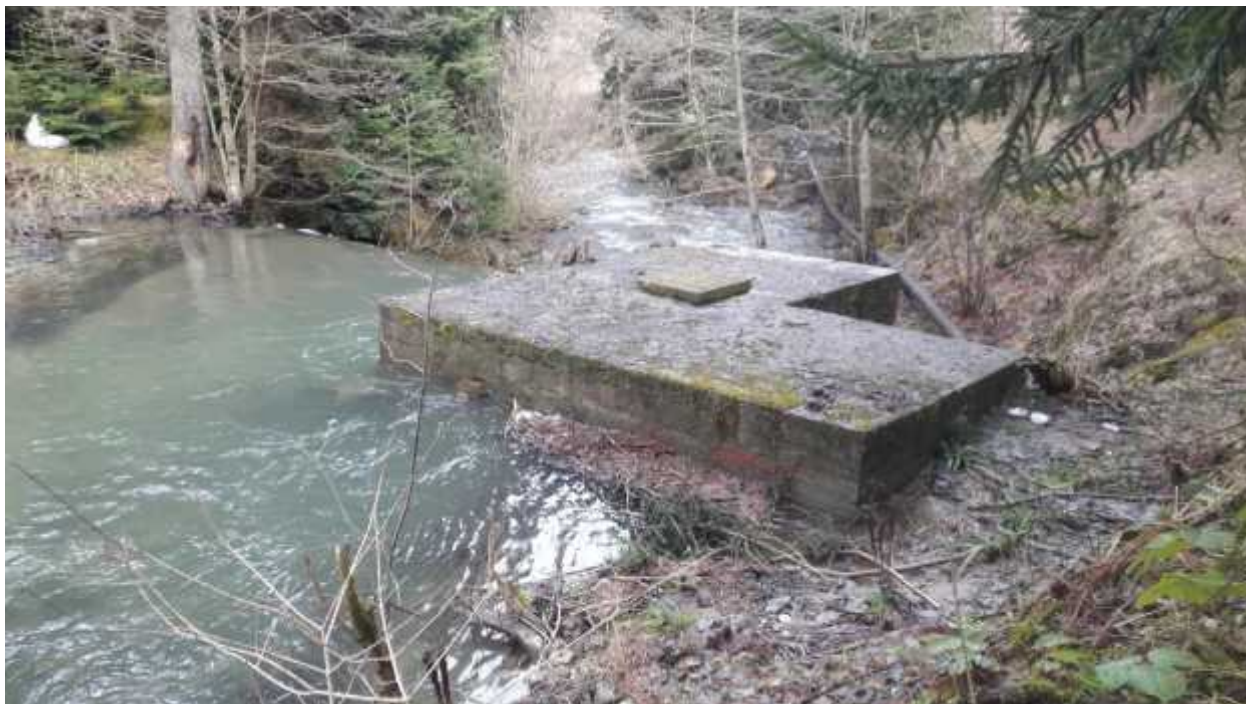
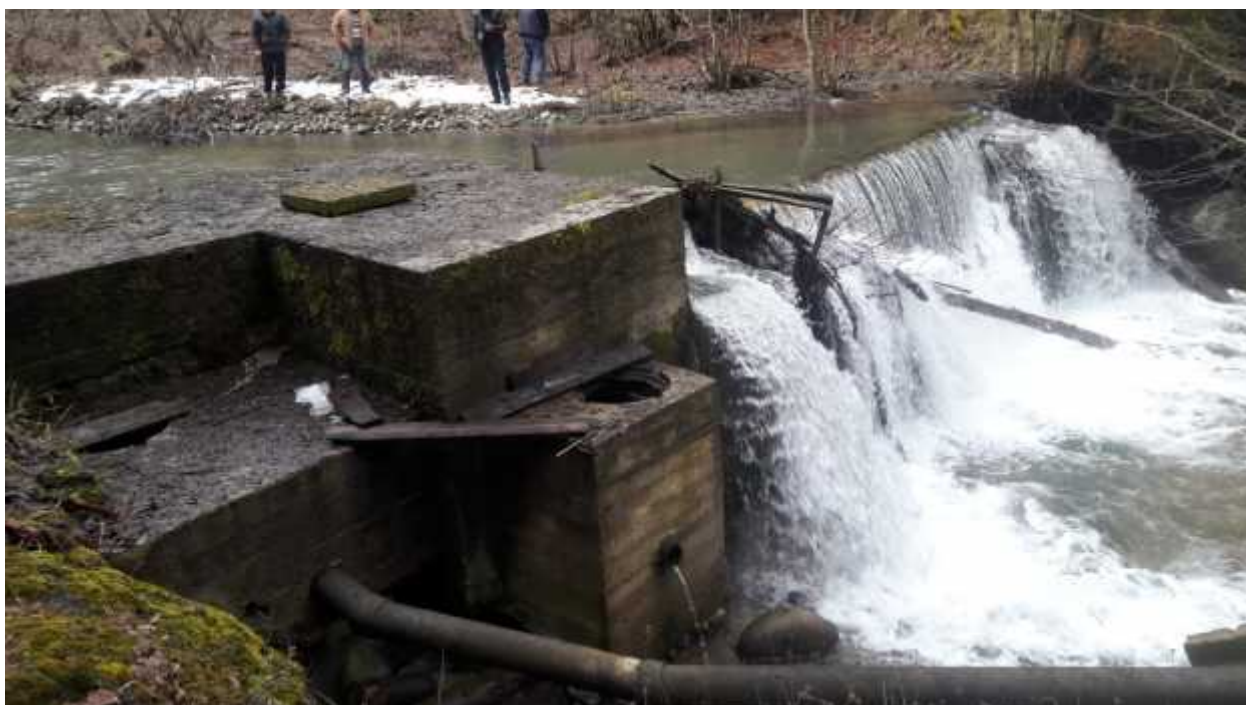
#1 წყალმიმღები

სათავე მდინარე ნეძურაზე ( x 0376862; y 4639875; ) მოსაწყობია 2 ცალი თავსახური, 2 ცალი დ-250მმ ურდული, ცხურები 2 და 3 მეტრიანი, აგრეთვე მეორე სათავეზე (x 0377156; y 4640347) ეწყობა წყალმიმღები რკ/ბეტონის კედელი 6.0X0.6X0.3მ.

საპროექტო წყალმიმღები წარმოადგენს მონოლითურ რკ/ბ კედელს და მის პარალელურად მოწყობილ Ø-300 მმ ლითონის პერფორირებულ სადრენაჟო მილს.

წყალმიმღები I კოორდინატებია x 0376862; y 4639875; z 832;

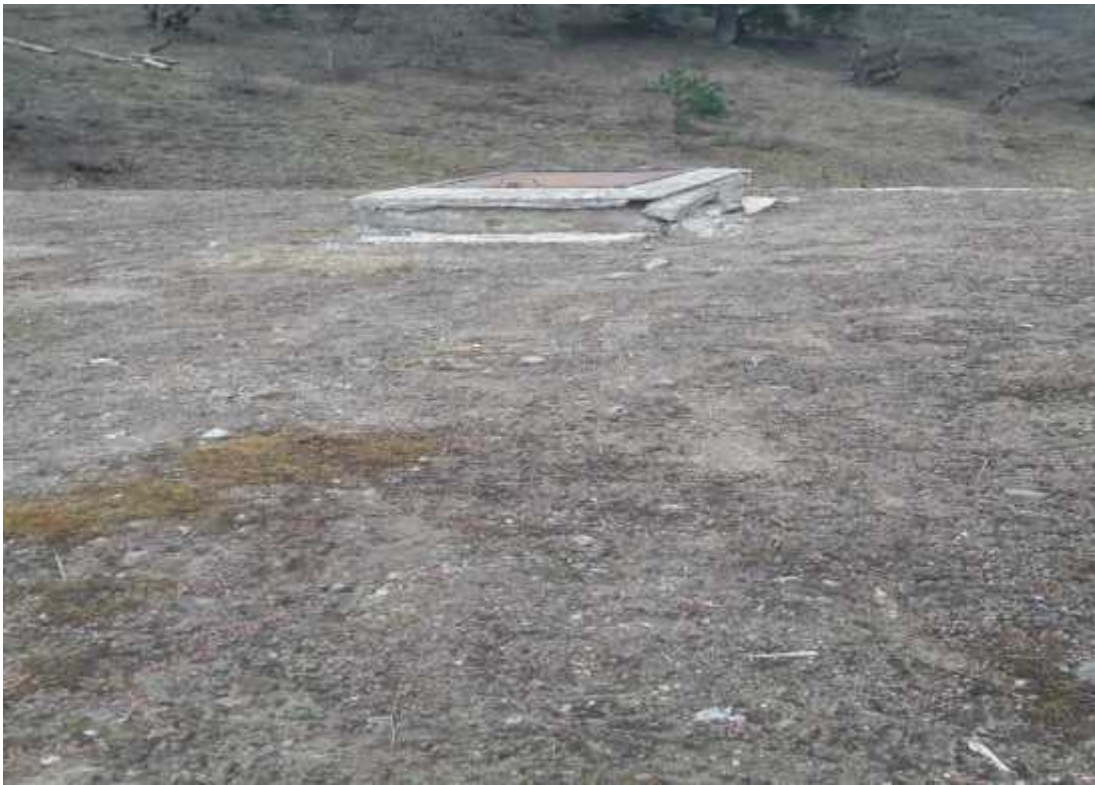
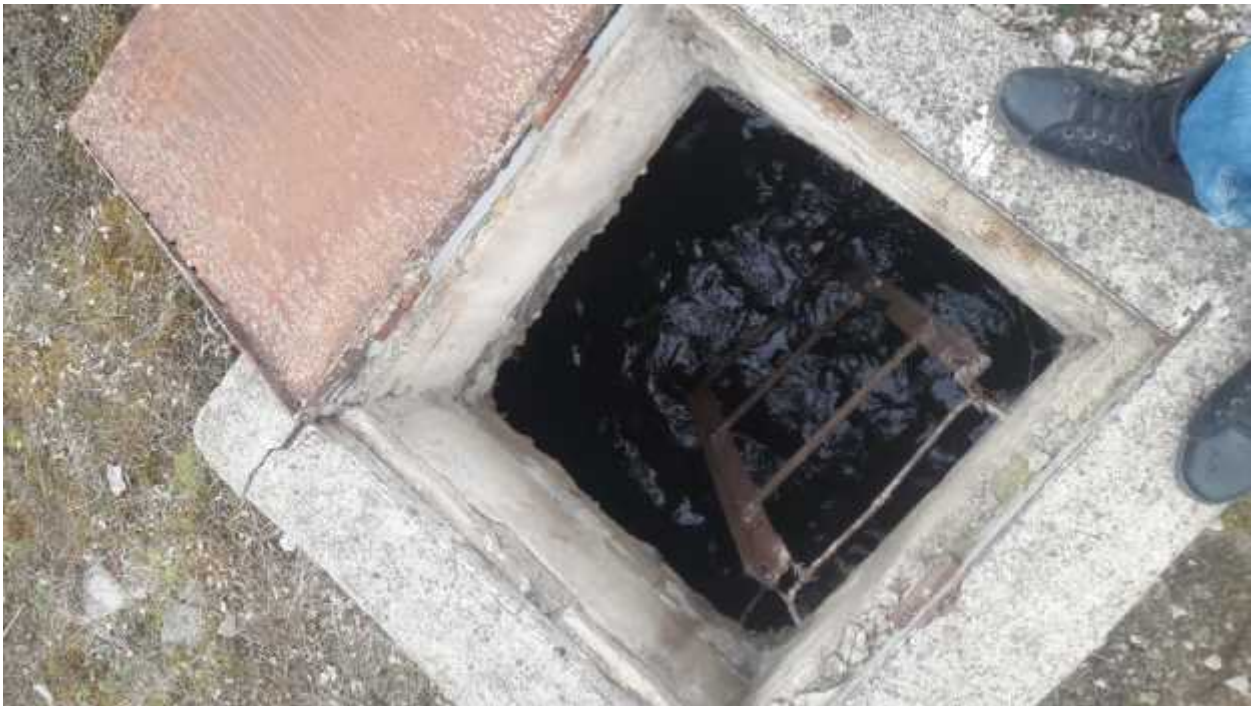
არსებული რეზერვუარი

არსებული რეზერვუარი x0375356; y4641754; z749; საჭიროებს 2 ცალი 1მ X 1 მ ჩასასვლელი თავის მოწყობას/რეაბილიტაციას.

რეზერვუარის თავი უნდა გასუფთავდეს მცენარეული საფარისგან, მოიჭიმოს 5 სმ ქვიშა-ცემენტის ხსნარით, გაუკეთდეს იზოლაცია 1 ფენა რუბეროიდით და 3 ფენა იზოლით და შემოიზვინოს ადგილობრივი გრუნტით 200 მ<sup>3</sup> ოდენობით.

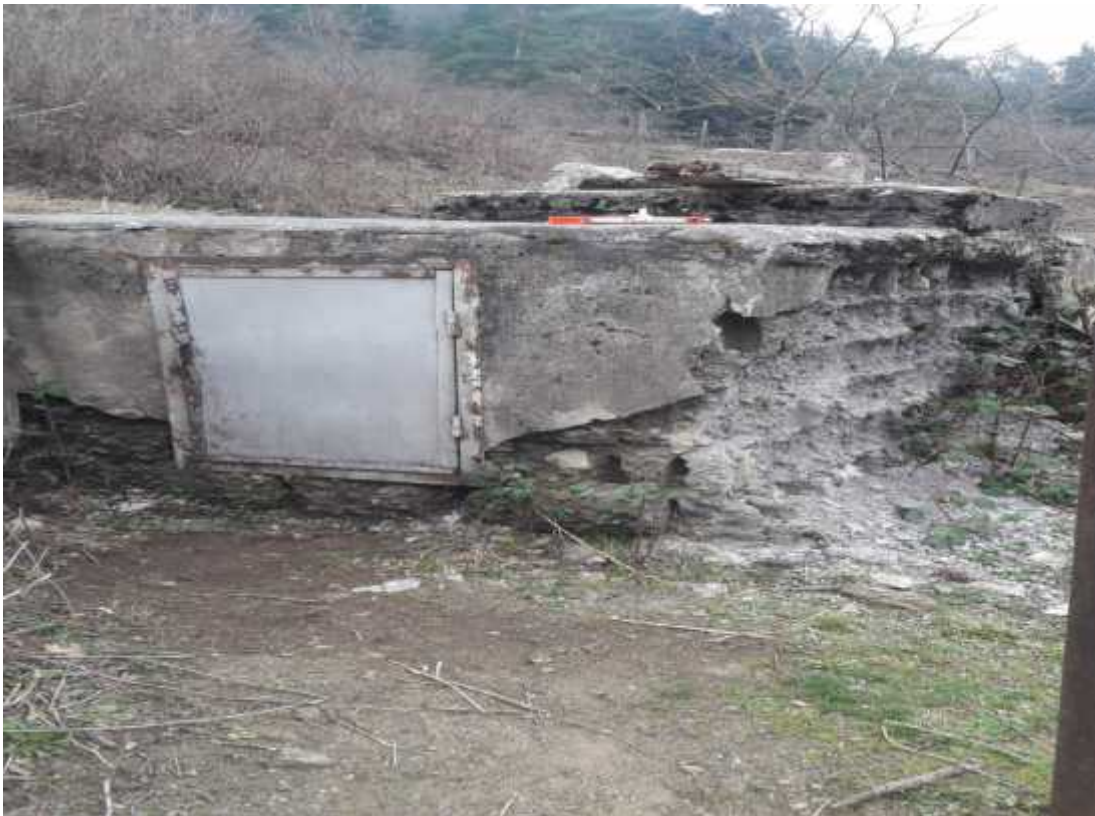
რეზერვუარის საშობერო კამერა

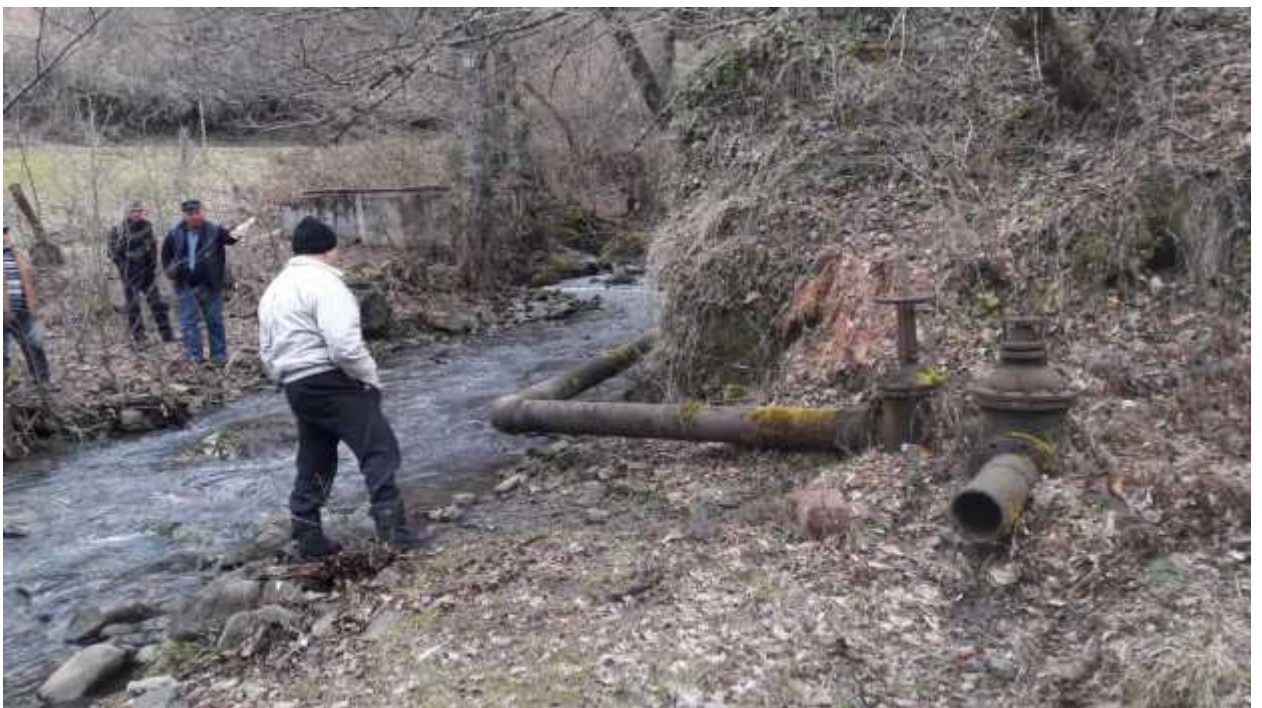
#1 წყალმიღებიდან მიმავალი მილი და #2 წყალმიღები.

წყალმიმღებებს შორის არსებულ მაგისტრალზე 40 მეტრი დ=250მმ მილის გასწორხაზოვნება.

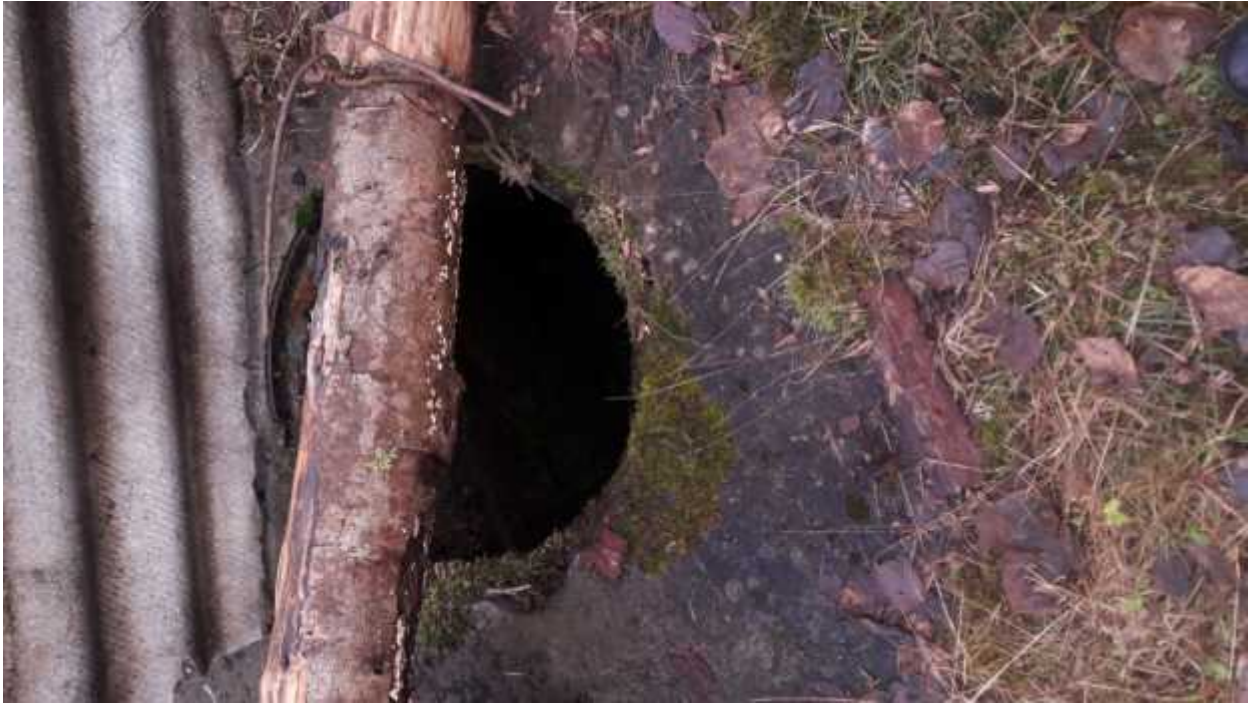
#2 წყალმიღების გადამღვრელის სარეგულაციო ჭა

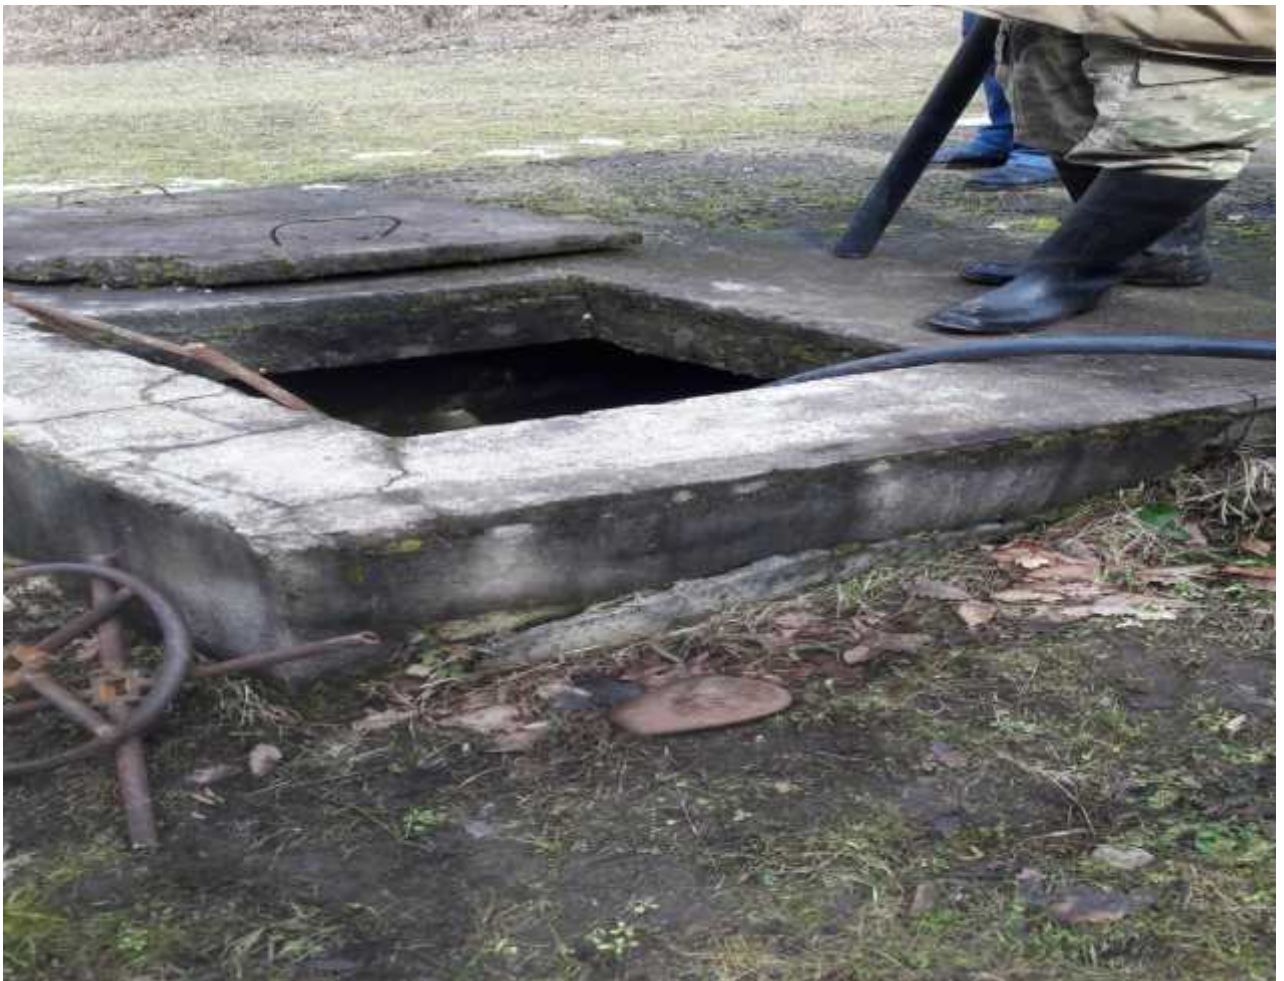
გამანაწილებელი საშიბერო კამერა სალექრებთან

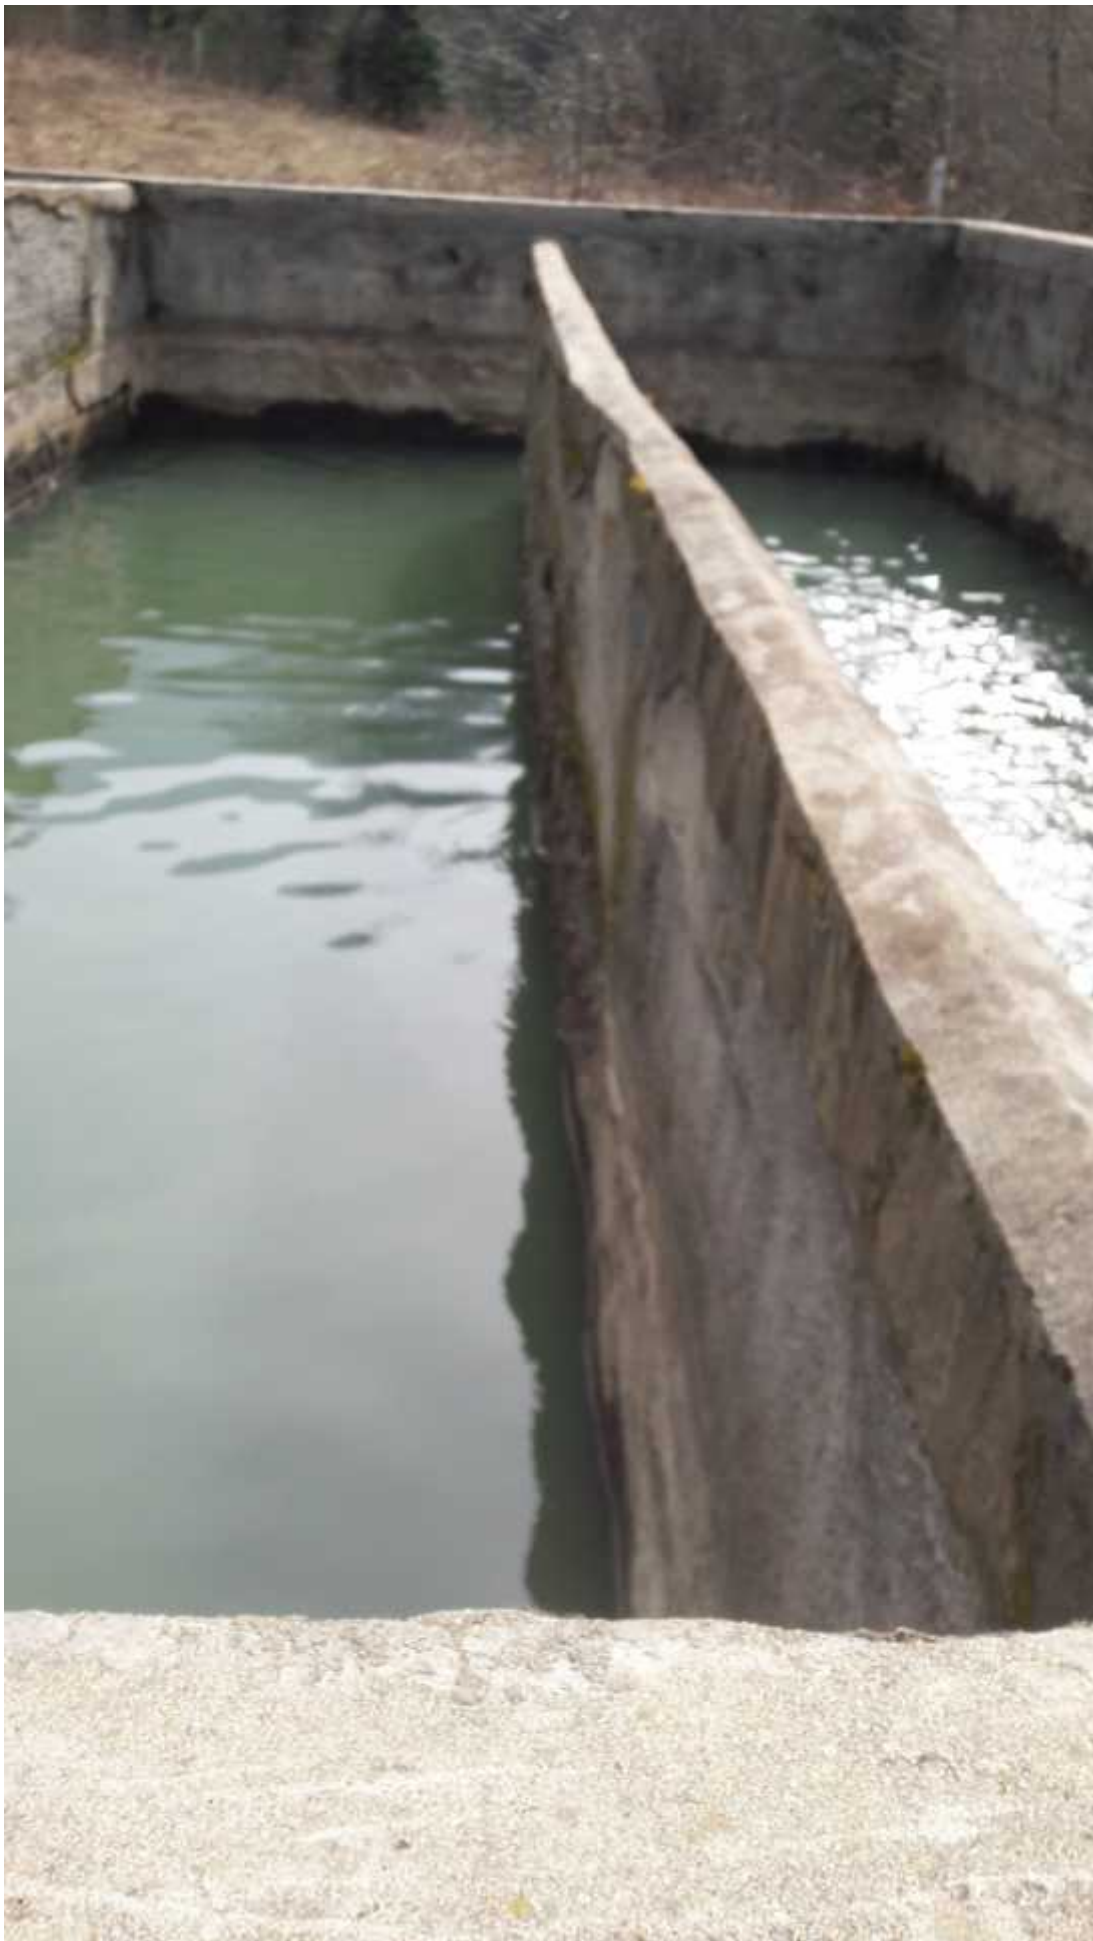
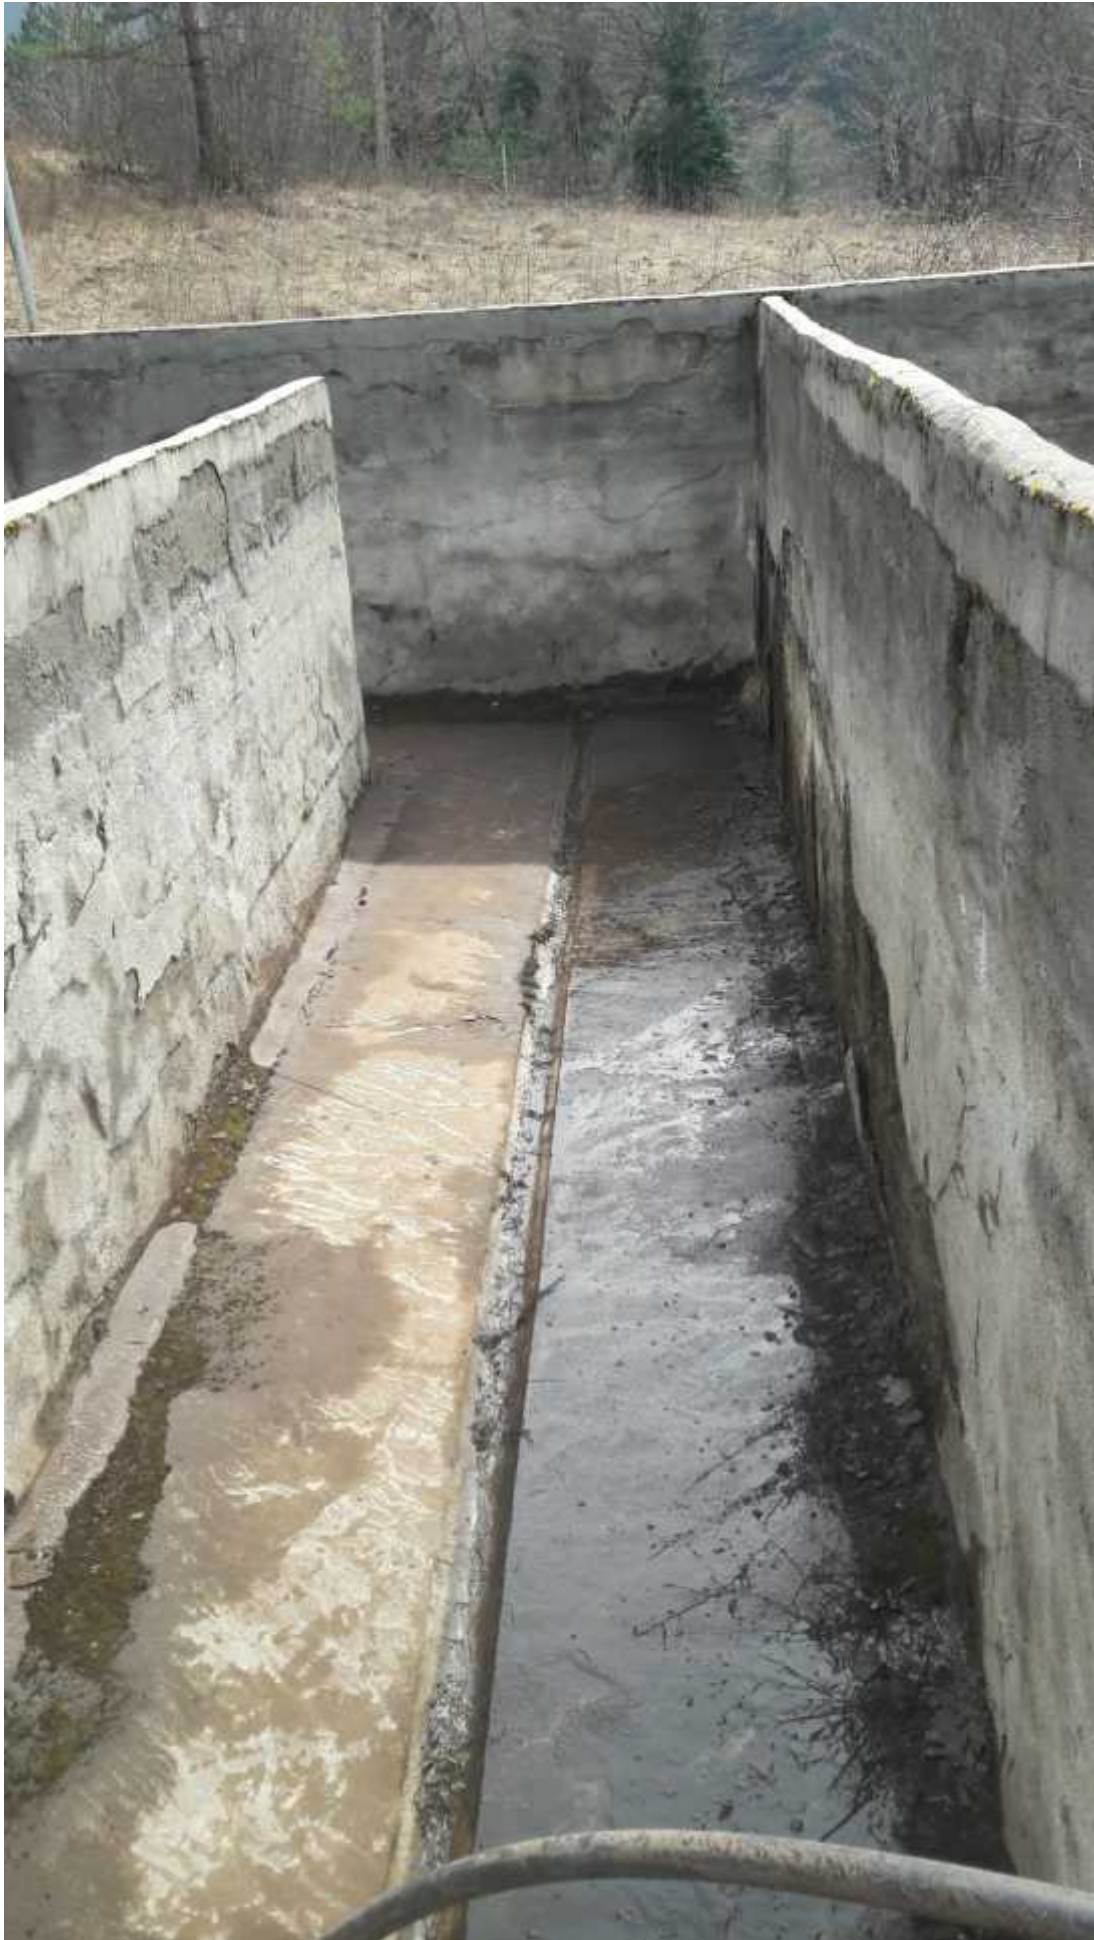
საღეჭარი 1

საღებარი  
1

I სალქარზე (x 0376939; y 4640665; z 804), ზომით 15X15 მ. ნიშნულზე x0376939; y 4640665; პროექტირდება კედლები ზომით 12X3X0.15. მის წინ არსებულ ორივე ჭაში იცვლება ურდულები დ= 250 მმ 3 ცალი, გათვალისწინებულია კიბე 3,5 მეტრი.

პროექტი შედგენილია ობიექტის ვიზუალური დათვალიერებისა და ფოტომასშალის გაცნობის შედეგად. არსებული მონოლითური სალექარის კედლებისა და საძირკვლის ხილული ნაწილი კონსტრუქციულად დამაკმაყოფილებელ მდგომარეობაშია.

სალექრების კედლებს მოცილდეს ნალესი, დამუშავდეს ქვიშა-ცემენტის ხსნარით, გადაიხუროს კუთხოვანაში ჩასმული ბადით.

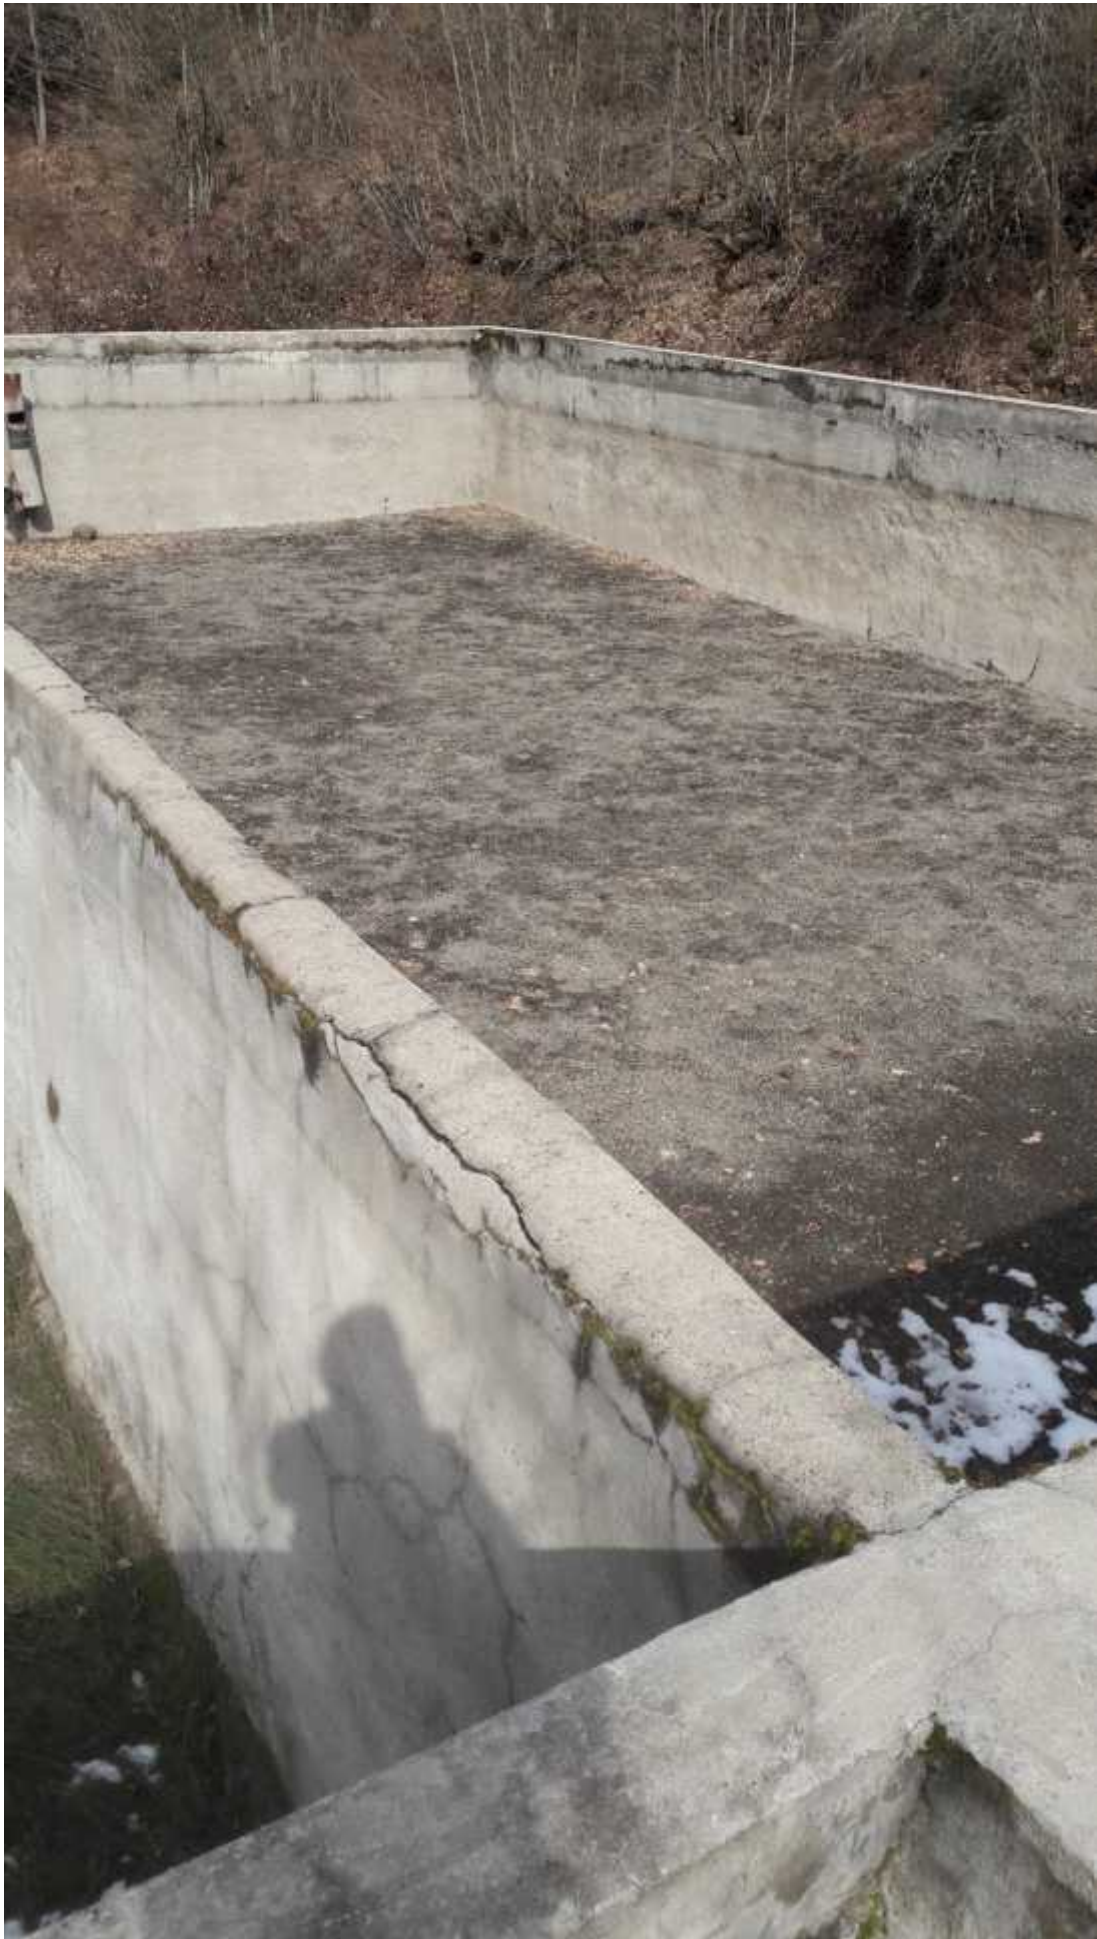
საღებარი  
2

II სალქარზე (x 0376909; y 4640670; z 799), ზომით 22 X 23 მ. ნიშნულზე x0376909; y 4640670; პროექტირდება კედლები ზომით 17X3X0.15 და 26X3X0.15. მის წინ არსებულ ორივე ჭაში იცვლება ურდულები დ= 250 მმ 3 ცალი, გათვალისწინებულია კიბე 3,5 მეტრი.

II სალექრიდან ამოღებულ იქნეს დაბინძურებული საინფილტრაციო ფენა.
