ქ. რუსთავეში ფიროსმანის ქუჩის გზის ა/პეტონის  
საფარის რეაბილიტაცია

განივი პროფილები  
პკ9+90 – პკ10+00

სტადია:   
ს.დ.   
შპს. "არქმშენი"  
2011წელი

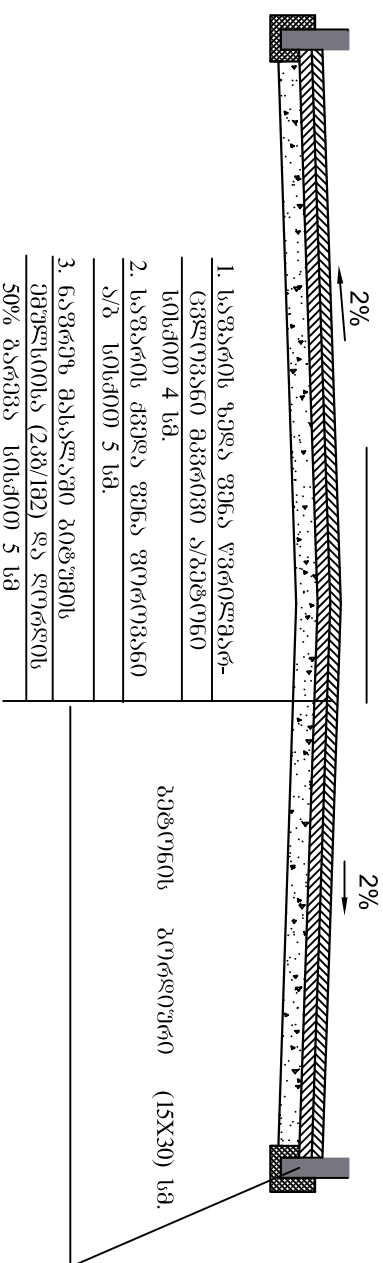
# ტ 0 3 0 - I

| საგზაო სამოსის კონსტრუქცია | | ს.ღ. | |

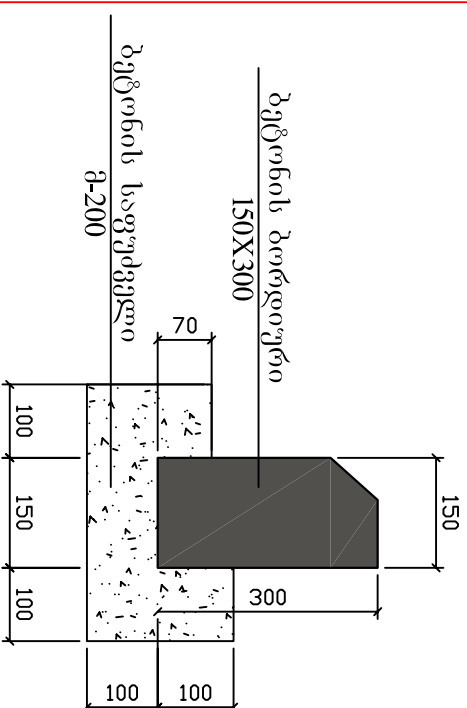
ბეტონის ბორღოურის მოწოზა  
ბეტონის საფუძველზე
