პროექტის სახელწოდება:  
ღაზა სტაფანესიძის ალ. ყაზბეგის სახელობის  
ისტორიული მუზეუმის კომპლექსის ახალი  
კორპუსის რეაბილიტაციის პროექტი  
სტადია:  
არქიტექტურული პროექტი

გვარდის დასახელება:  
არსებული მდგომარეობა  
ფოტოდოკუმენტაცია

ალ. ყაზბეგის სახ. სტეფანწმინდის ისტორიული მუზეუმის რეაბილიტაციის ელექტრობის პროექტი

ალ. ყაზბეგის სახ. სტეფანწმინდის ისტორიული მუზეუმის რეაბილიტაციის კონსტრუქციული პროექტი

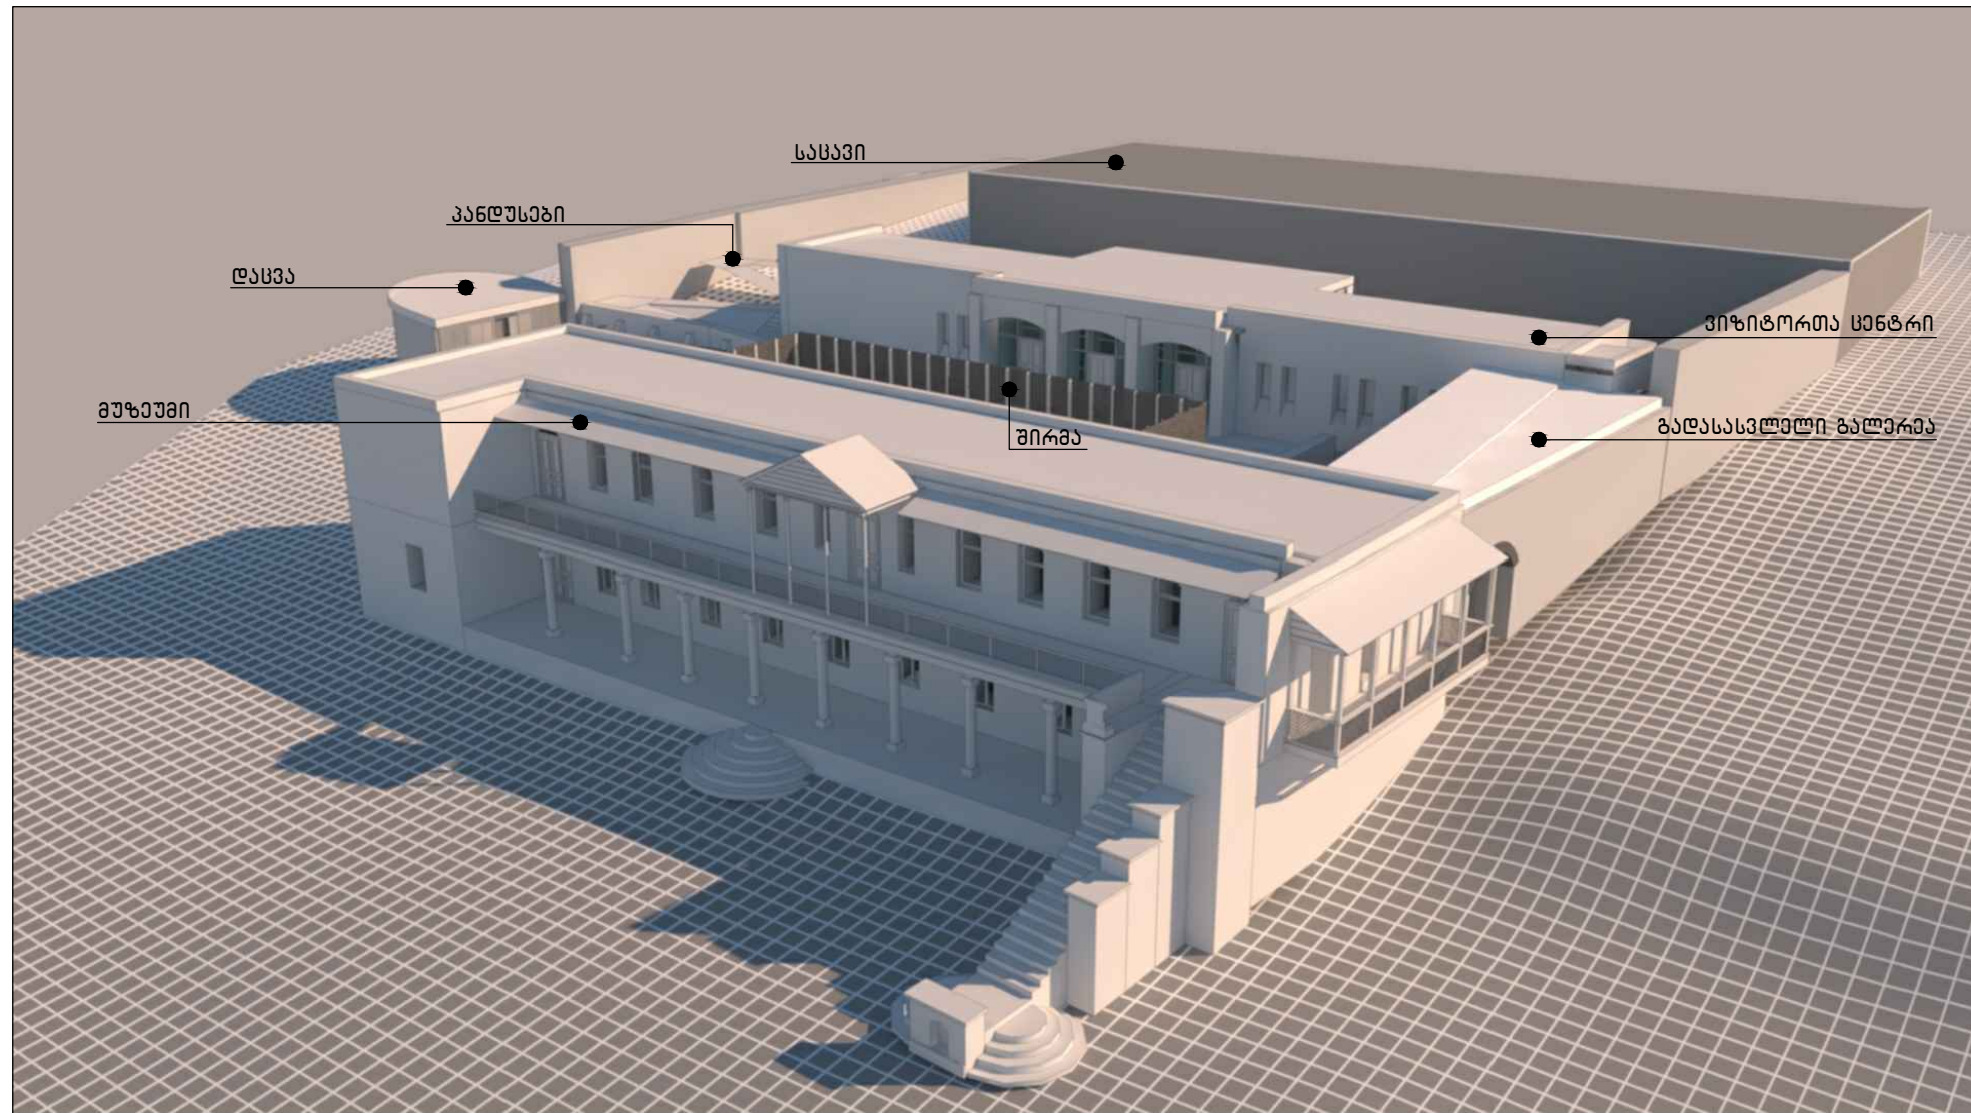
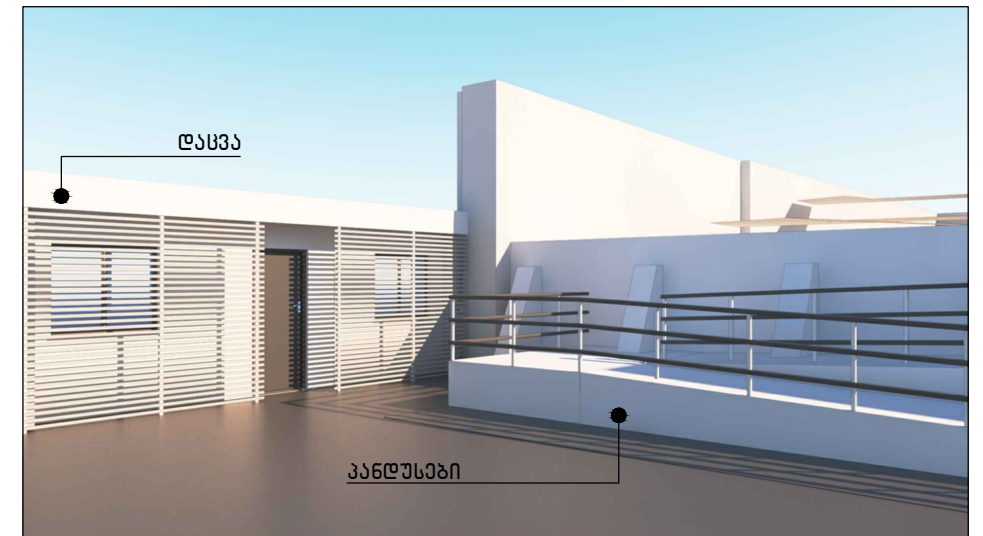
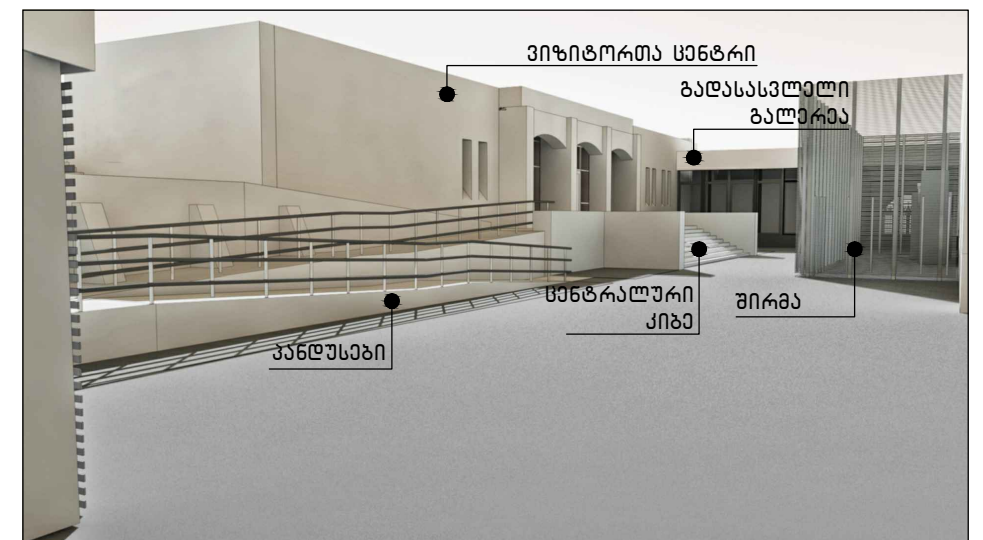
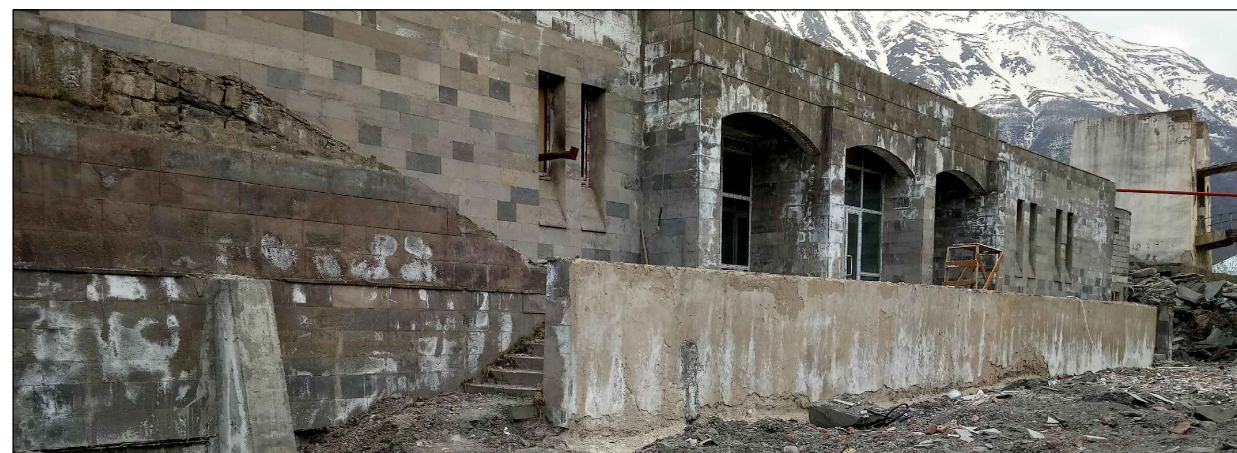
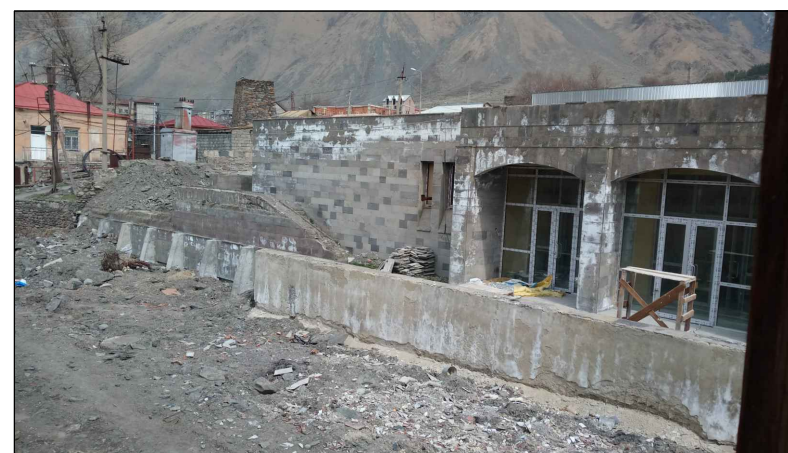
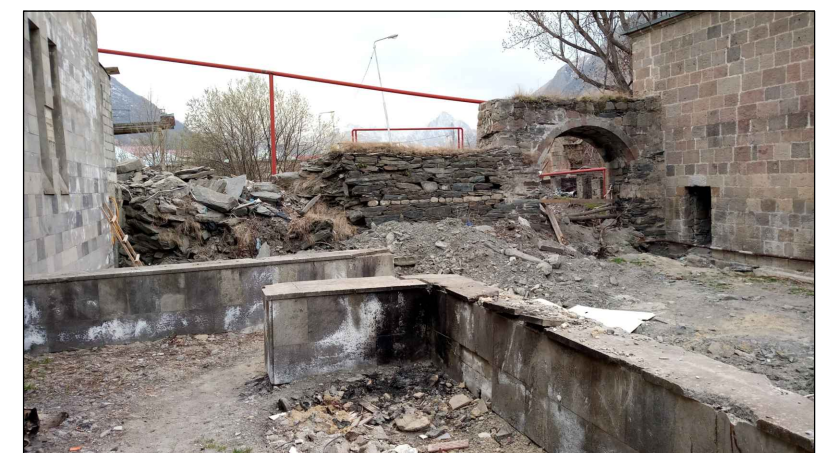
არსებული მდგომარეობა

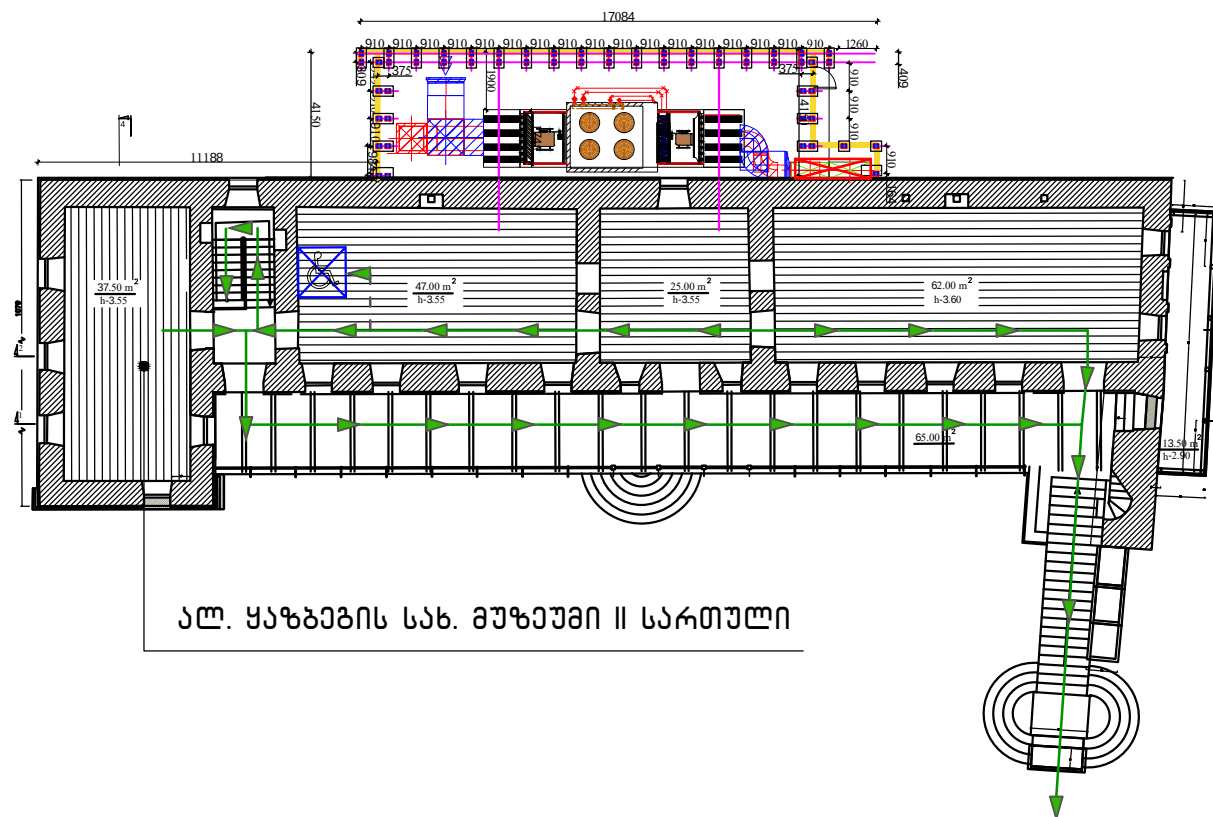
ალ. ყაზბეგის სახ. მუზეუმი II სართული

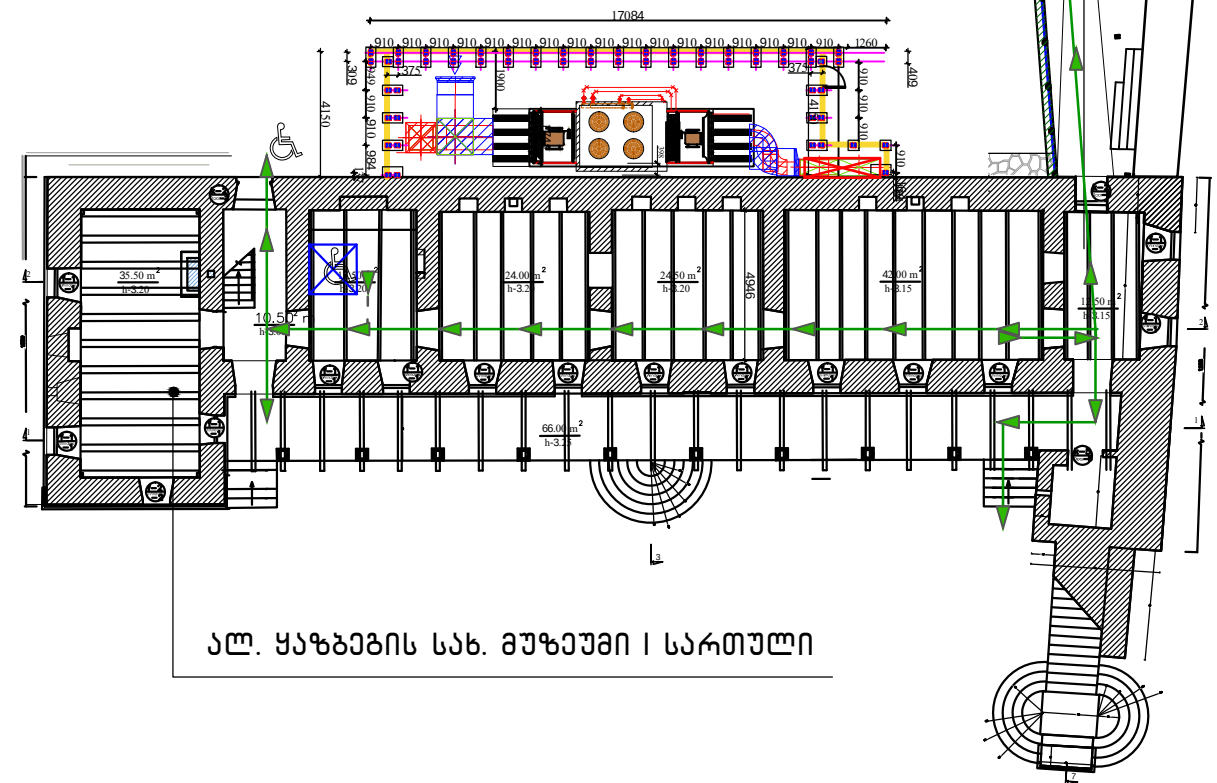
ალ. ყაზბეგის სახ. მუზეუმი I სართული

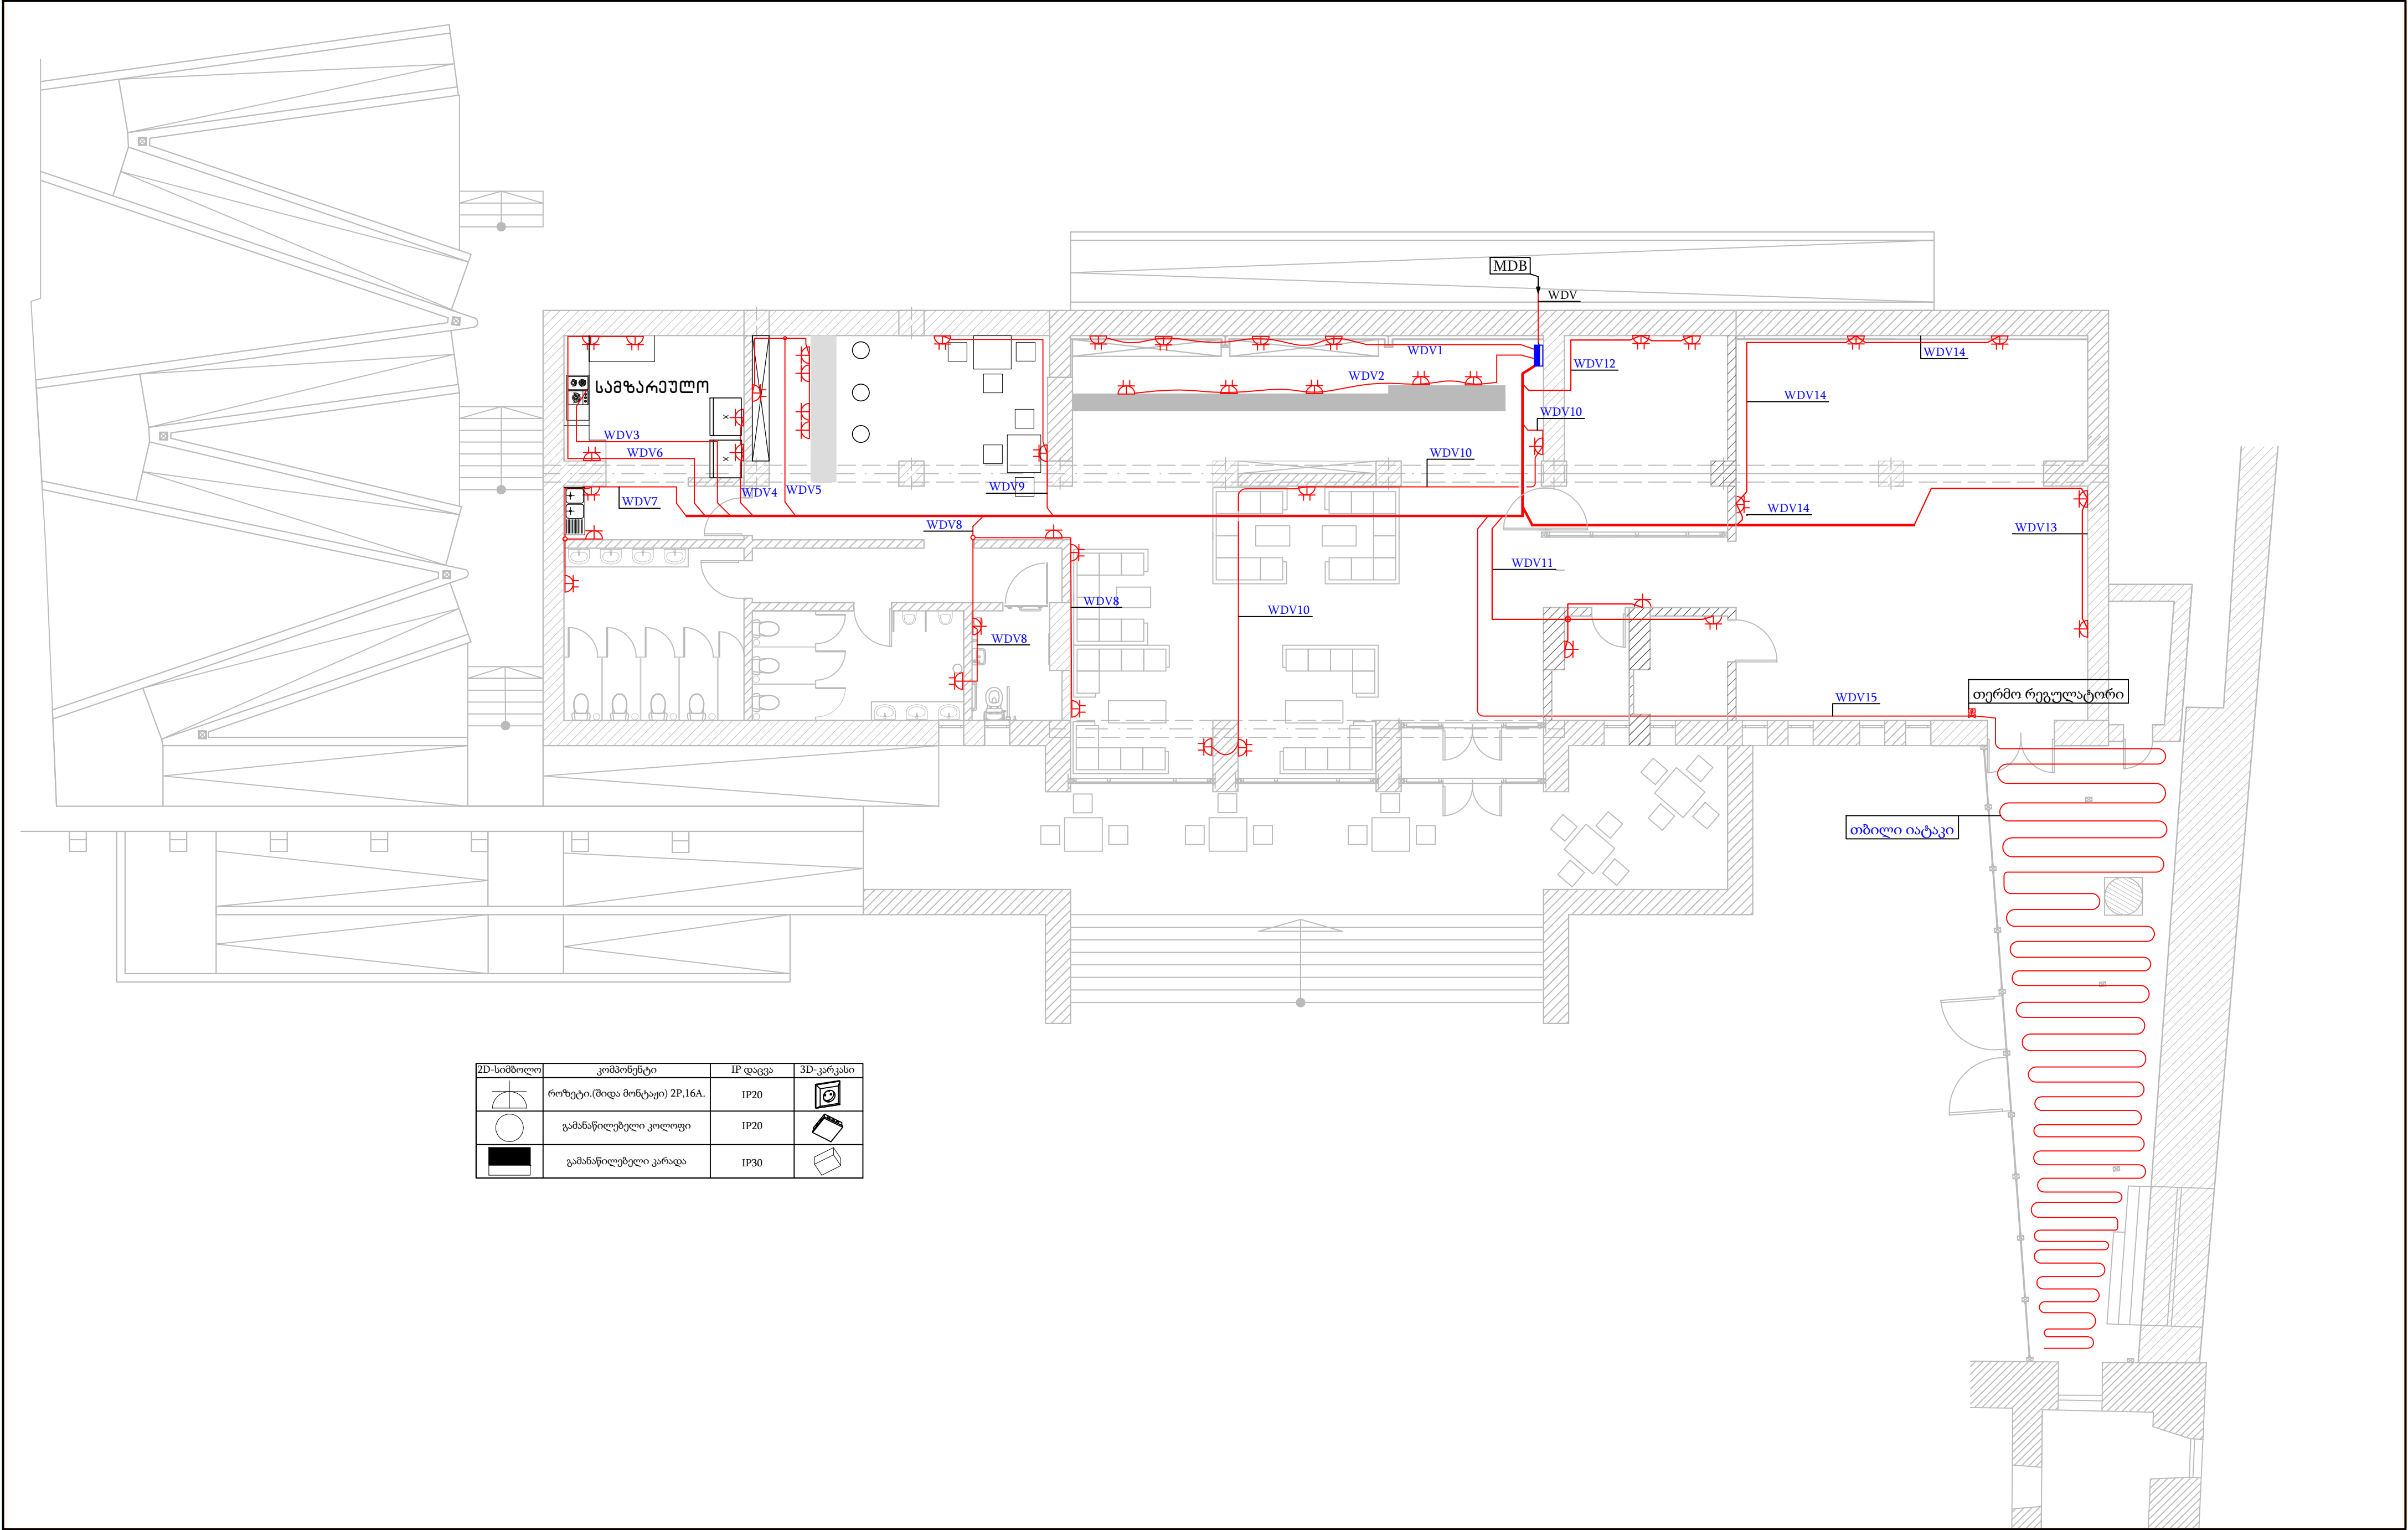
გვერდის დასახელება:  
დასვის ოთახის საროზატო და  
განათების ქსელის გეგმა

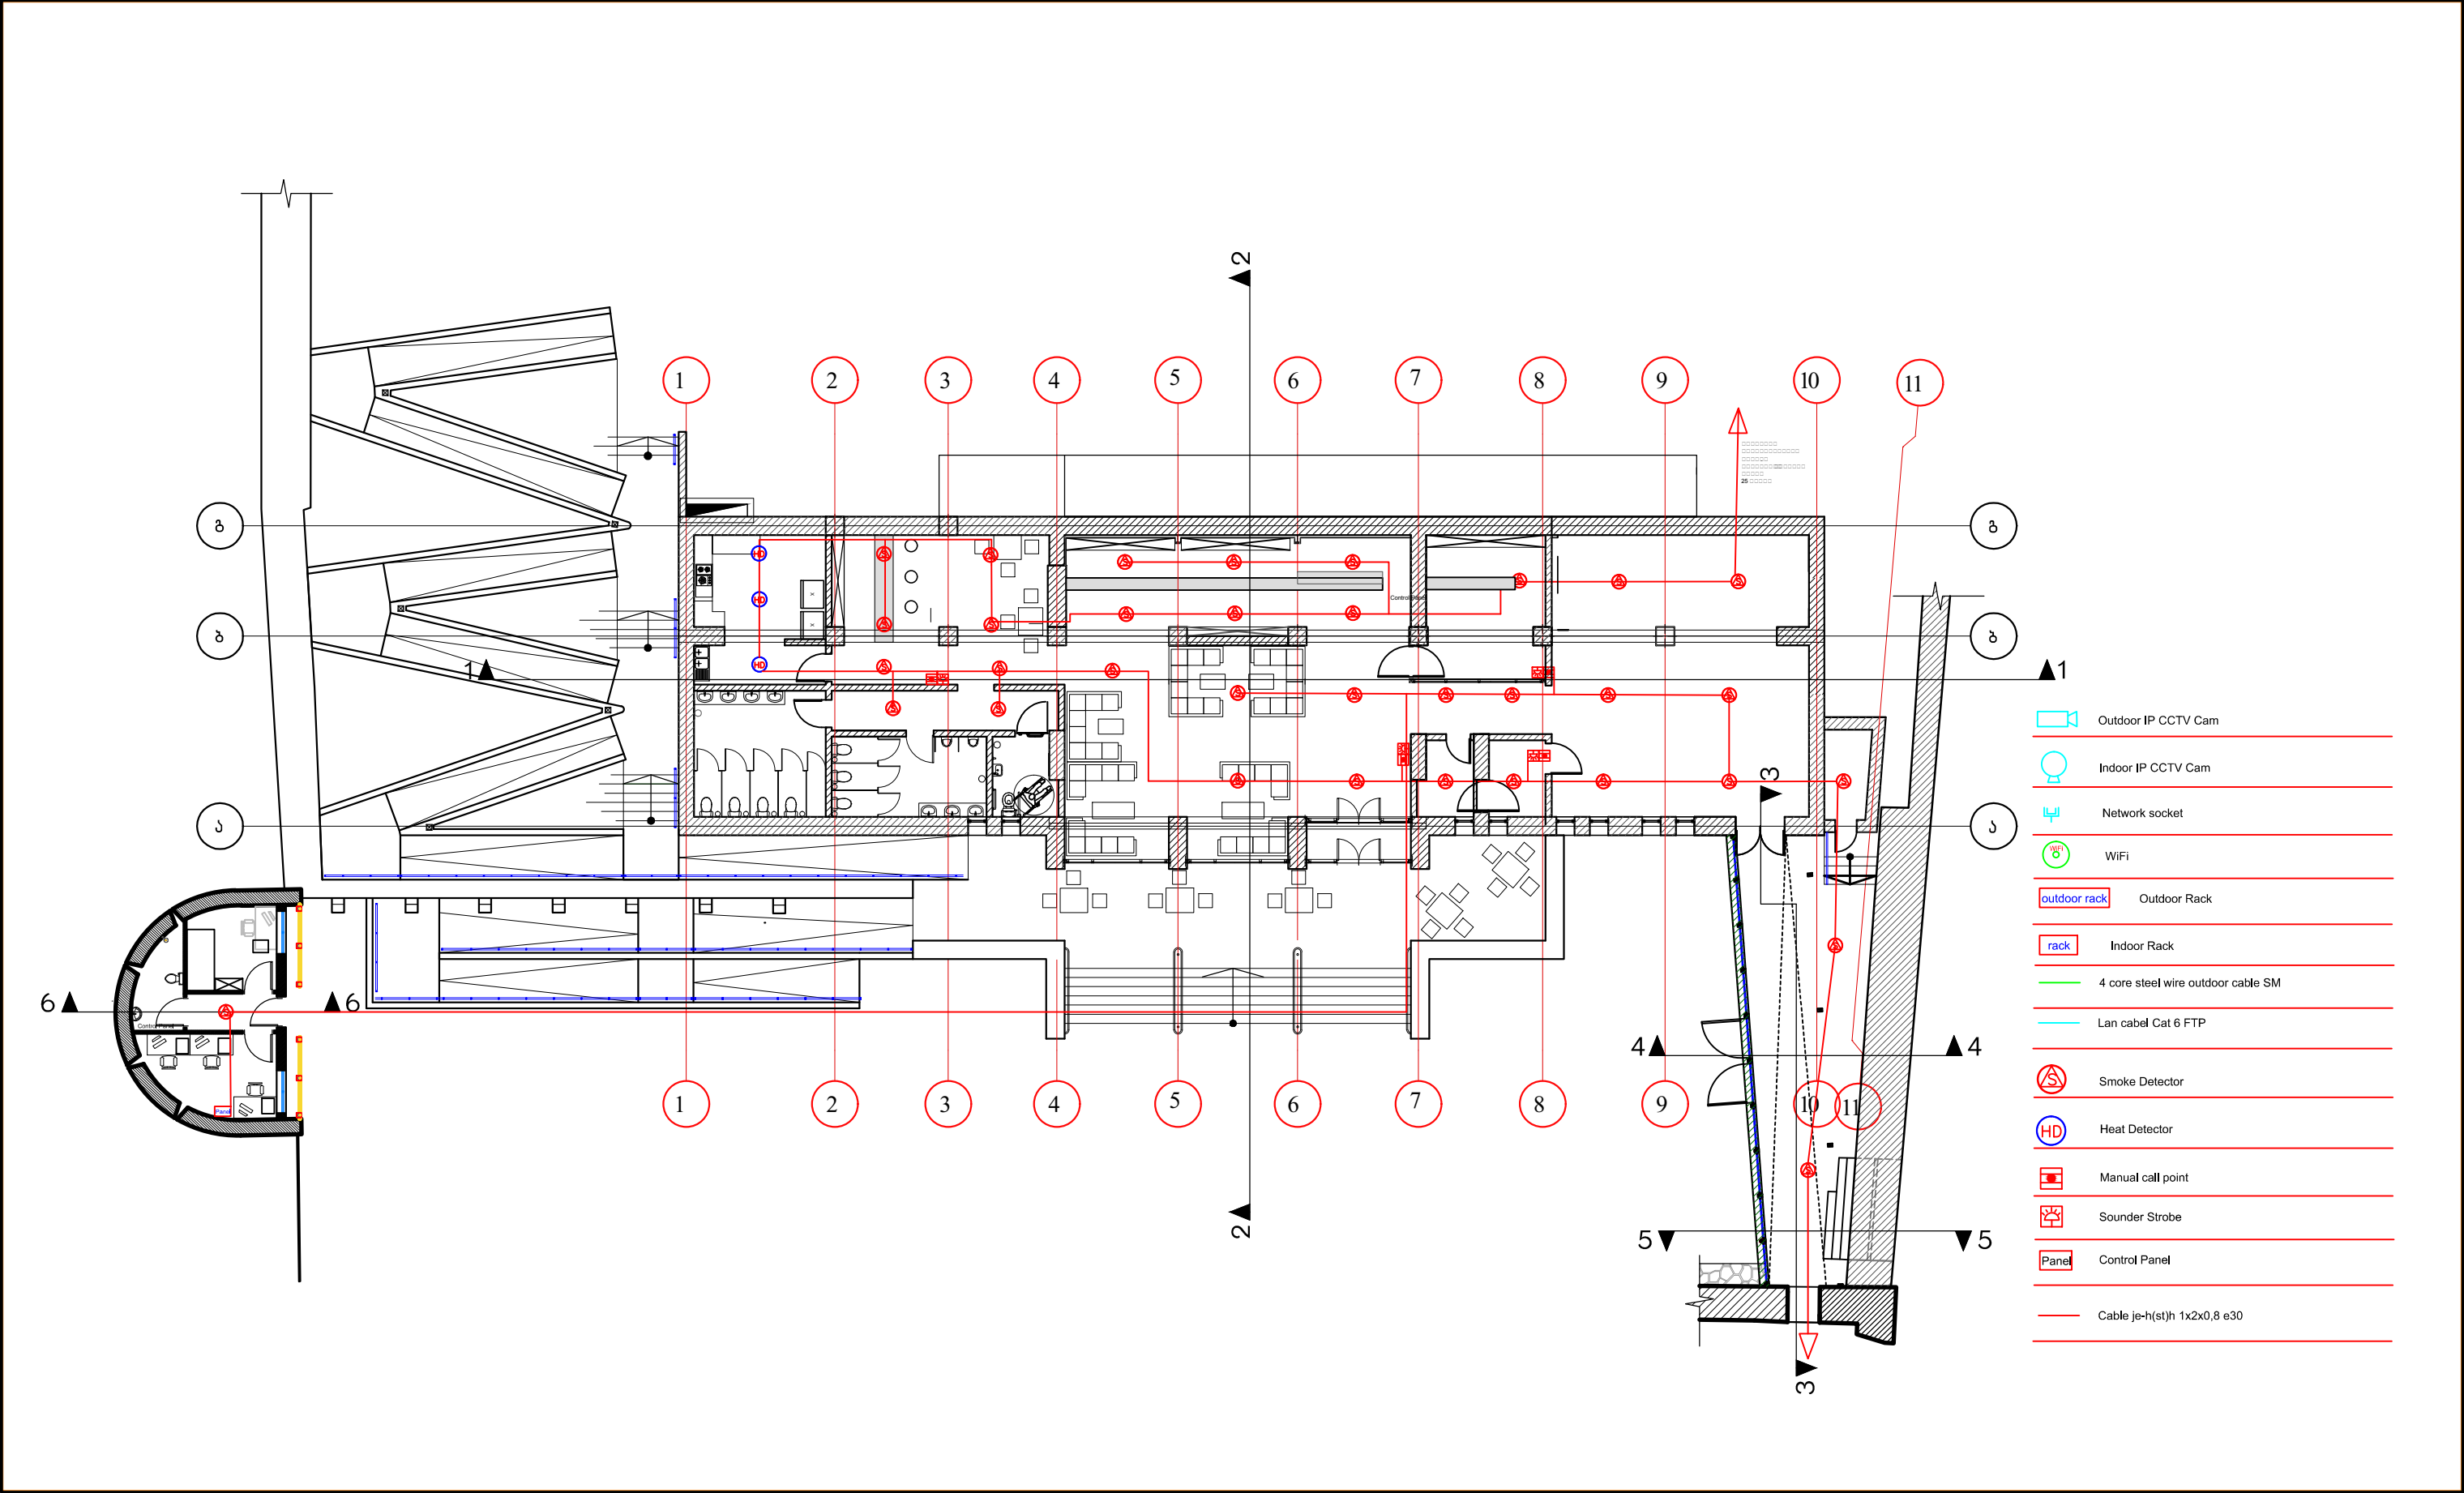
გვერდის დასახელება:  
ვიზიტორთა ცენტრი გეგმა

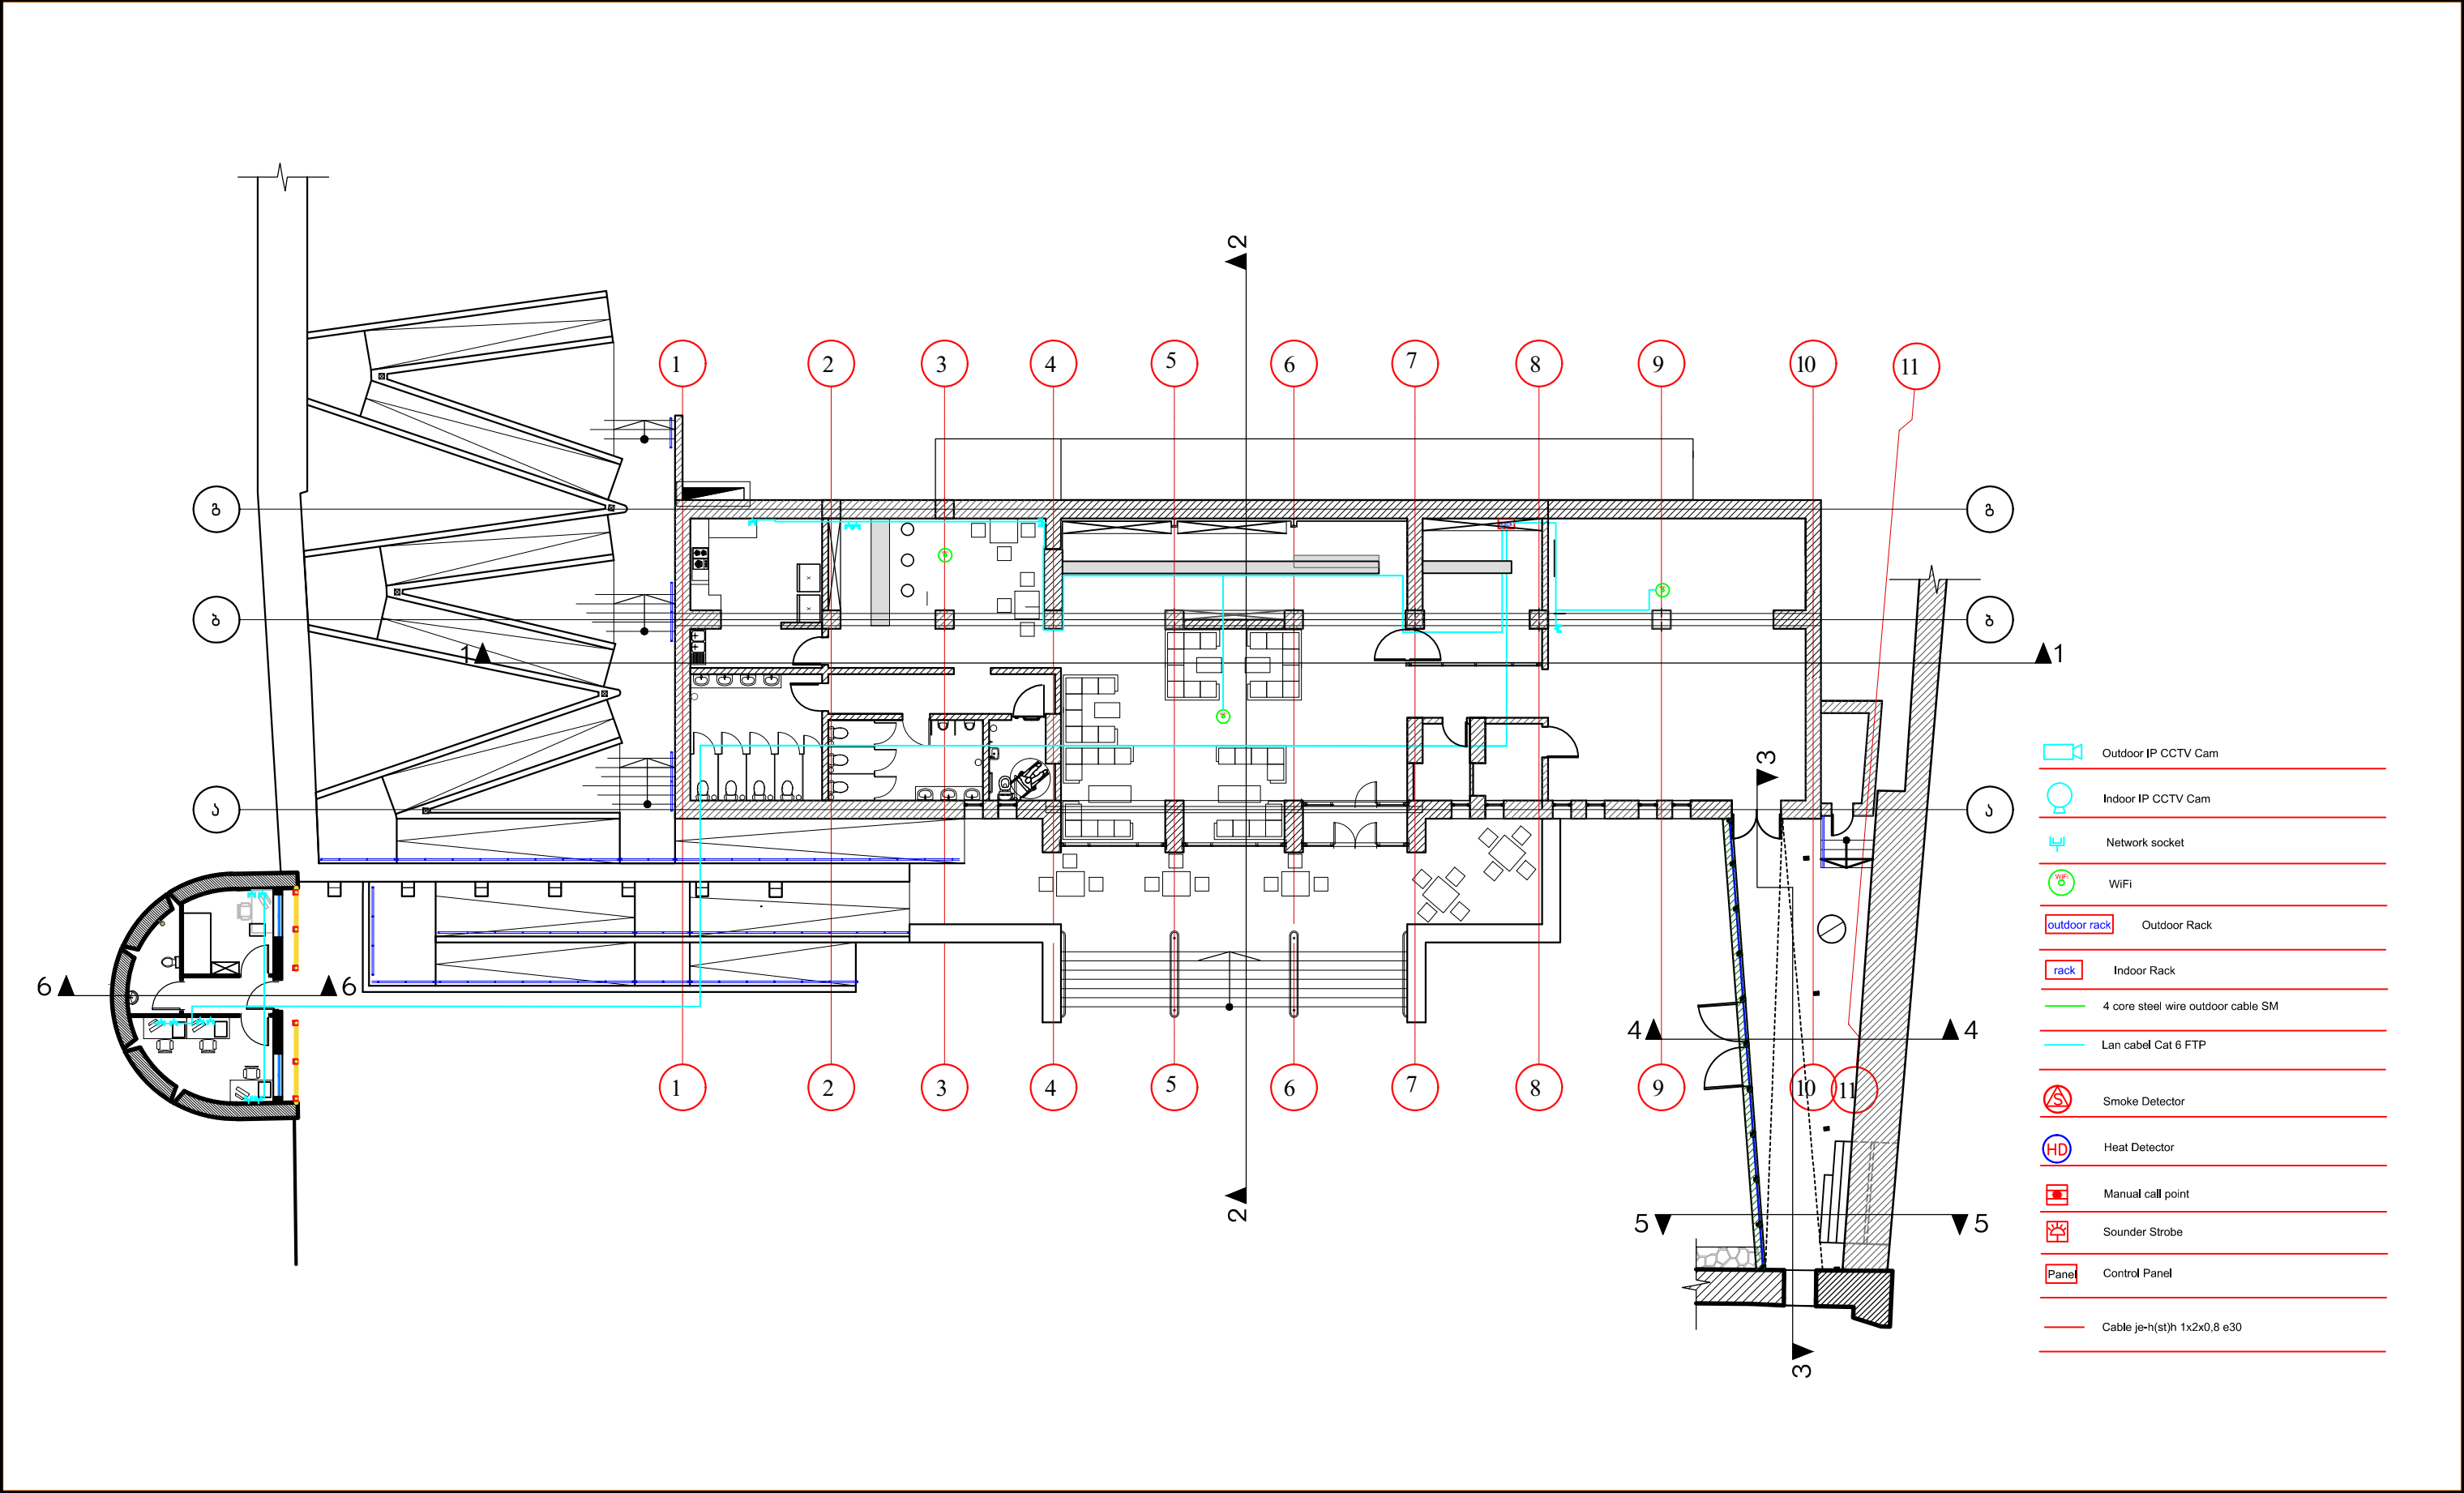
გვერდის დასახელება:  
ვიზიტორთა ცენტრი გეგმა
