საავტომობილო ხიდის რეაბილიტაციის პროექტი  
მდ. მუხრანე სოფელ მუწლის მიმართულებით

განმარტებითი ბარათი

მუშა ნახაზების უწყისი

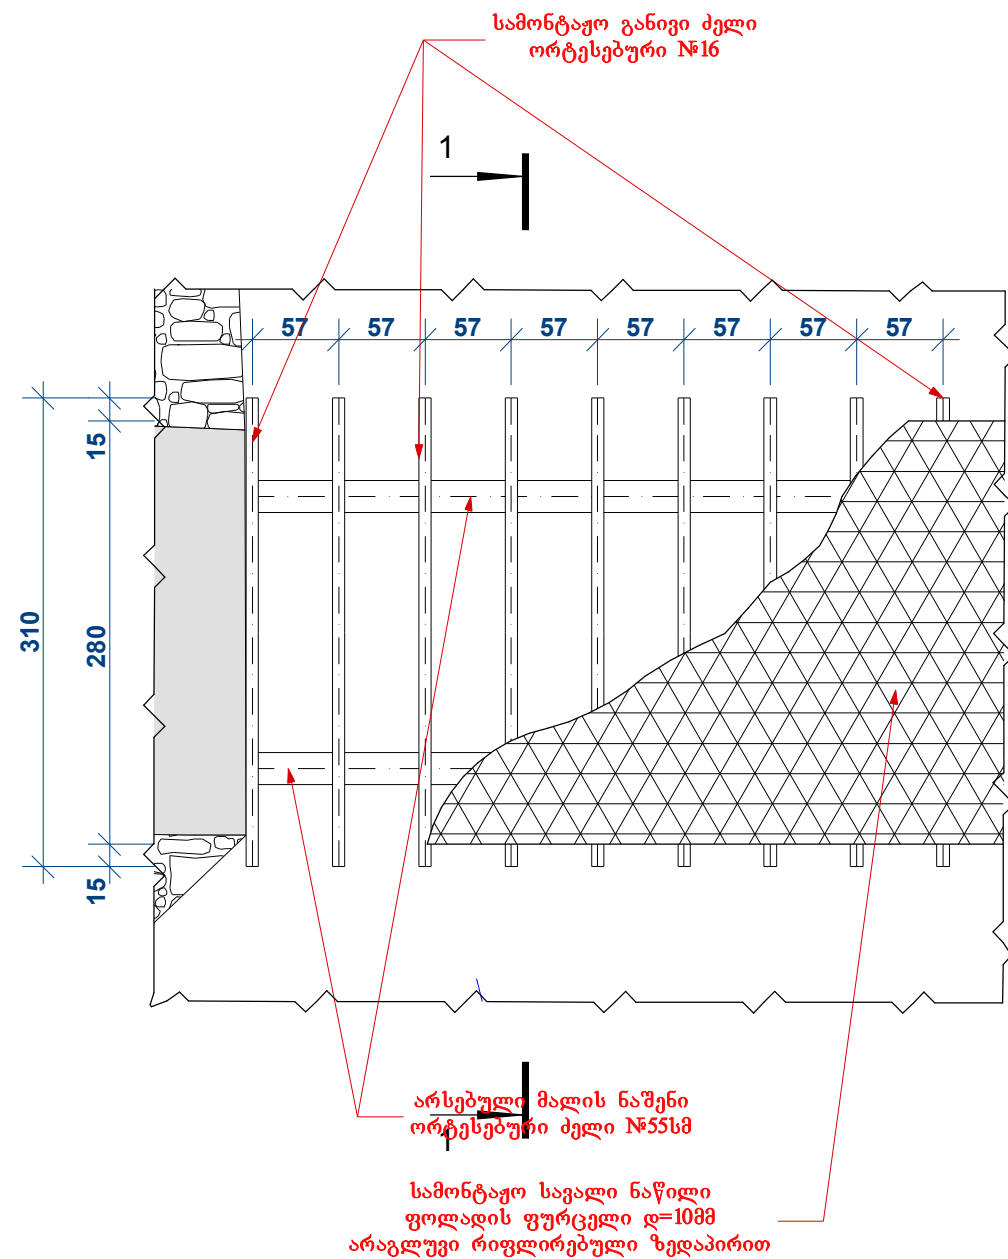
| თანამდებ. | გვარი | ხელმოწ. | თარ. | საავტორობილო ხიდის რეკონსტრუქციის პროექტი გლ. მუხრანზე<br>სოფ. მუხრანის მუხრანის მუხრანის | | |
|---|---|---|---|---|---|---|
| დაამუშავა | მ.კუჭავა | | | გეგმის ფრაგმენტი - სავალი ნაწილის<br>მოწყობის სქემა | სტადია | ფურცელი |

სამონეტაჟო საგალი ნაწილი  
ფოლადის ფურცელი რომბისებრი რიფლირებით  
სისქით 1 მმ

განივი ზედი  
ორტესებური №16 სმ

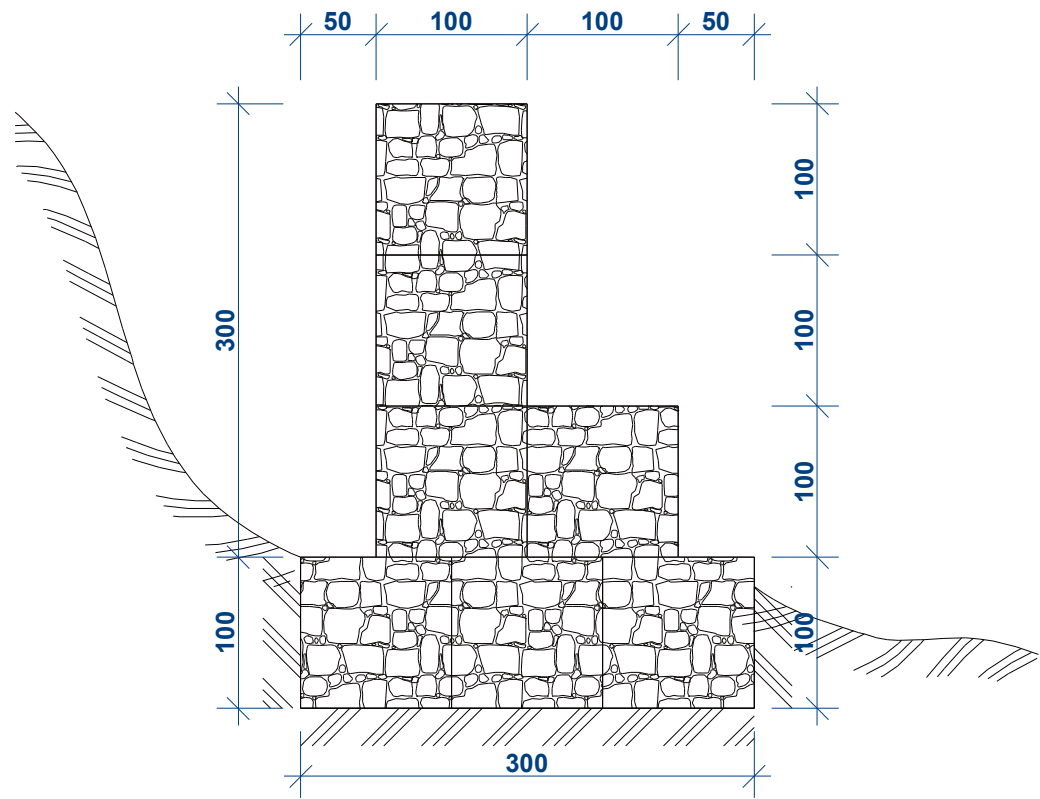
1-1  
მ 1:50

| დაამუშავა | მ.შოთაშვილი | | | ბანოძო კვეთი 1-1 და დეტალები | სტადია | ფურცელი | მასშტაბი |
