დ. წალმენჯიხაში ძუჩების ბოს საფარის რეაბილიტაცია

| მომ. მონაცემი | მ. პიანოშევი | | მარჯვენა სანაპიროს ძუჩა | | |
| - | - | | ბანოში პროექტები | | |

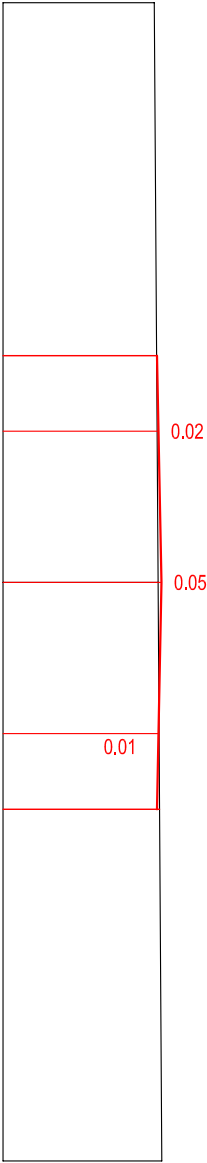
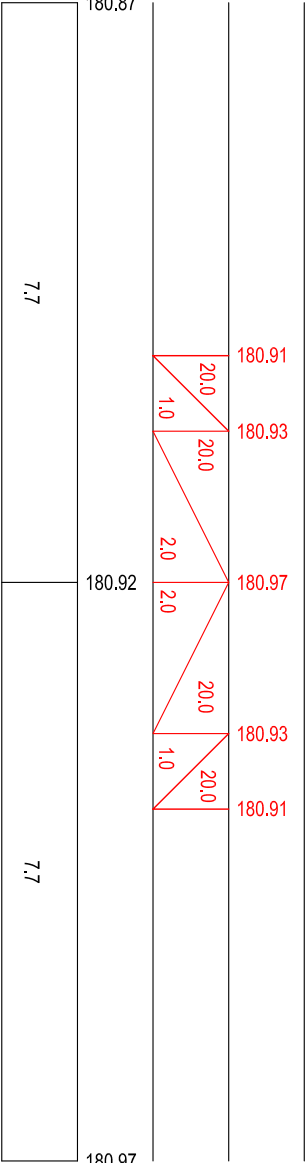
პკ 0+00

მასშტაბი:  
ჰორიზონტალური მ 1:100  
ვერტიკალური მ 1:100

| საპროექტო<br>მონაცემები | ნორმულები, მ |
| | ძანყბი მანძილები, მ |
| ვაჭთუბრი<br>მონაცემები | ნორმულები, მ |
| | მანძილები, მ |

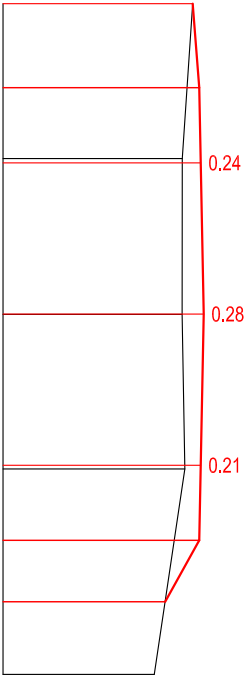
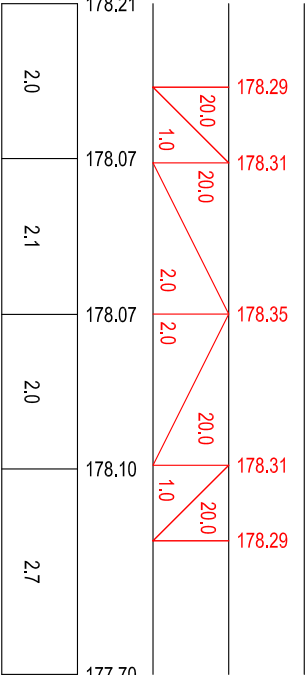
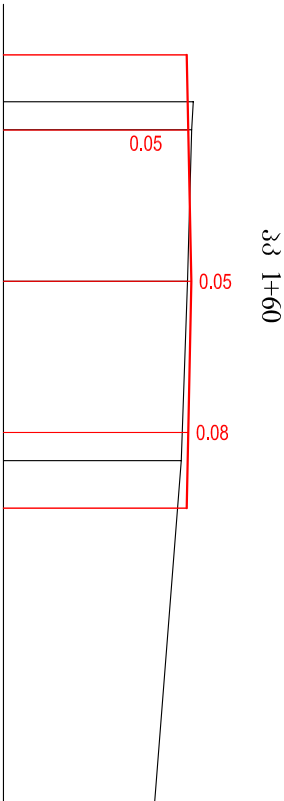
პკ 1+00

მასშტაბი:  
ჰორიზონტალური მ 1:100  
ვერტიკალური მ 1:100

| საპროექტო<br>მონაცემები | ნორმულები, მ | 178.23 | 178.25 | 178.29 | 178.25 | 178.23 |
| | ძანყბი მანძილები, მ | 20.0 | 20.0 | 2.0 | 2.0 | 20.0 |
| ვაჭთუბრი<br>მონაცემები | ნორმულები, მ | 178.32 | 178.30 | 178.24 | 178.16 | 177.81 |
| | მანძილები, მ | 0.4 | 2.0 | 2.4 | 4.5 | |
