ქ. მცხეთაში შიდა საუბნო გზების მოწყობა  
რეაბილიტაცია (წმინდა ნინოს ქუჩა)

გზის სასვლელობის მოწყობა

შ.პ.ს. "არქშენი"  
2014 წელი

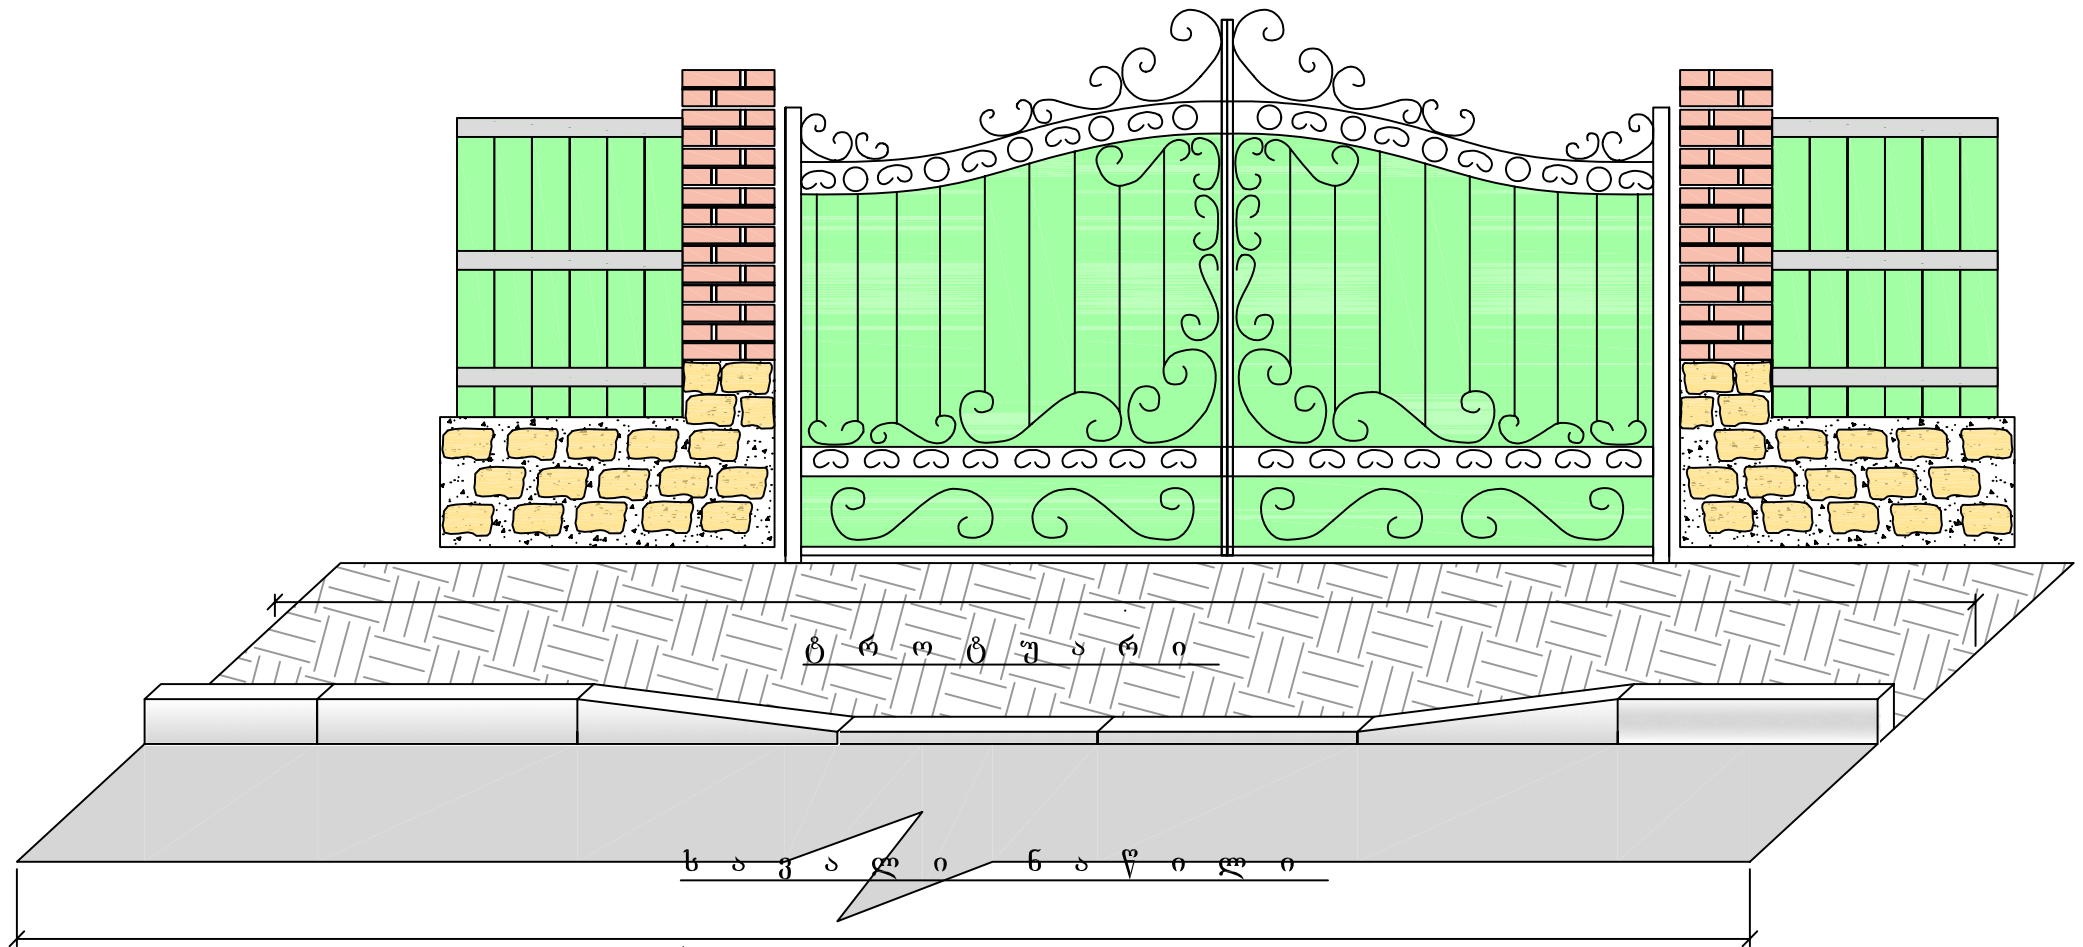
ეზოებში შესასვლელი

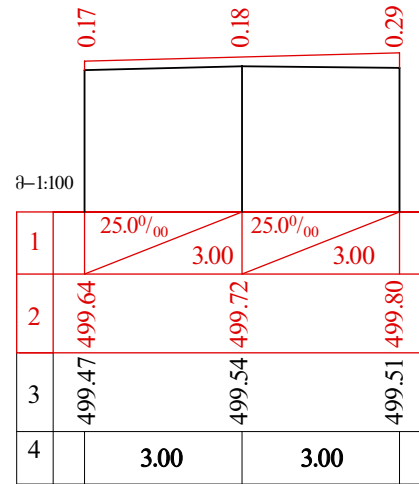
განივი პროფილი.  
წმინდა ნინოს ქუჩა  
პკ 1+40 პკ 1+42

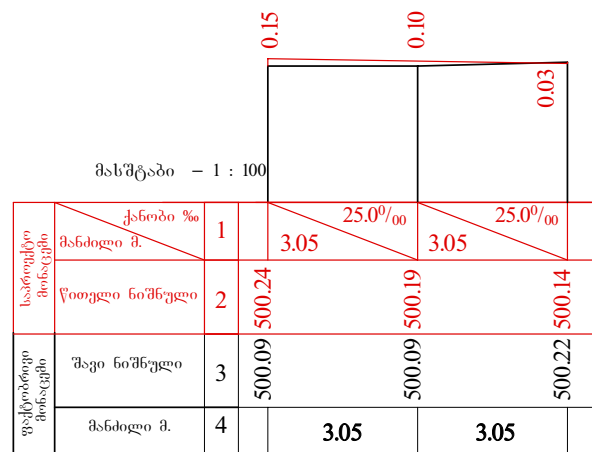
განივი პროფილი. წმინდა ნინოს ჩიხი  
პკ 0+00 პკ 0+25  
პკ 0+50 პკ 0+75 პკ 0+85

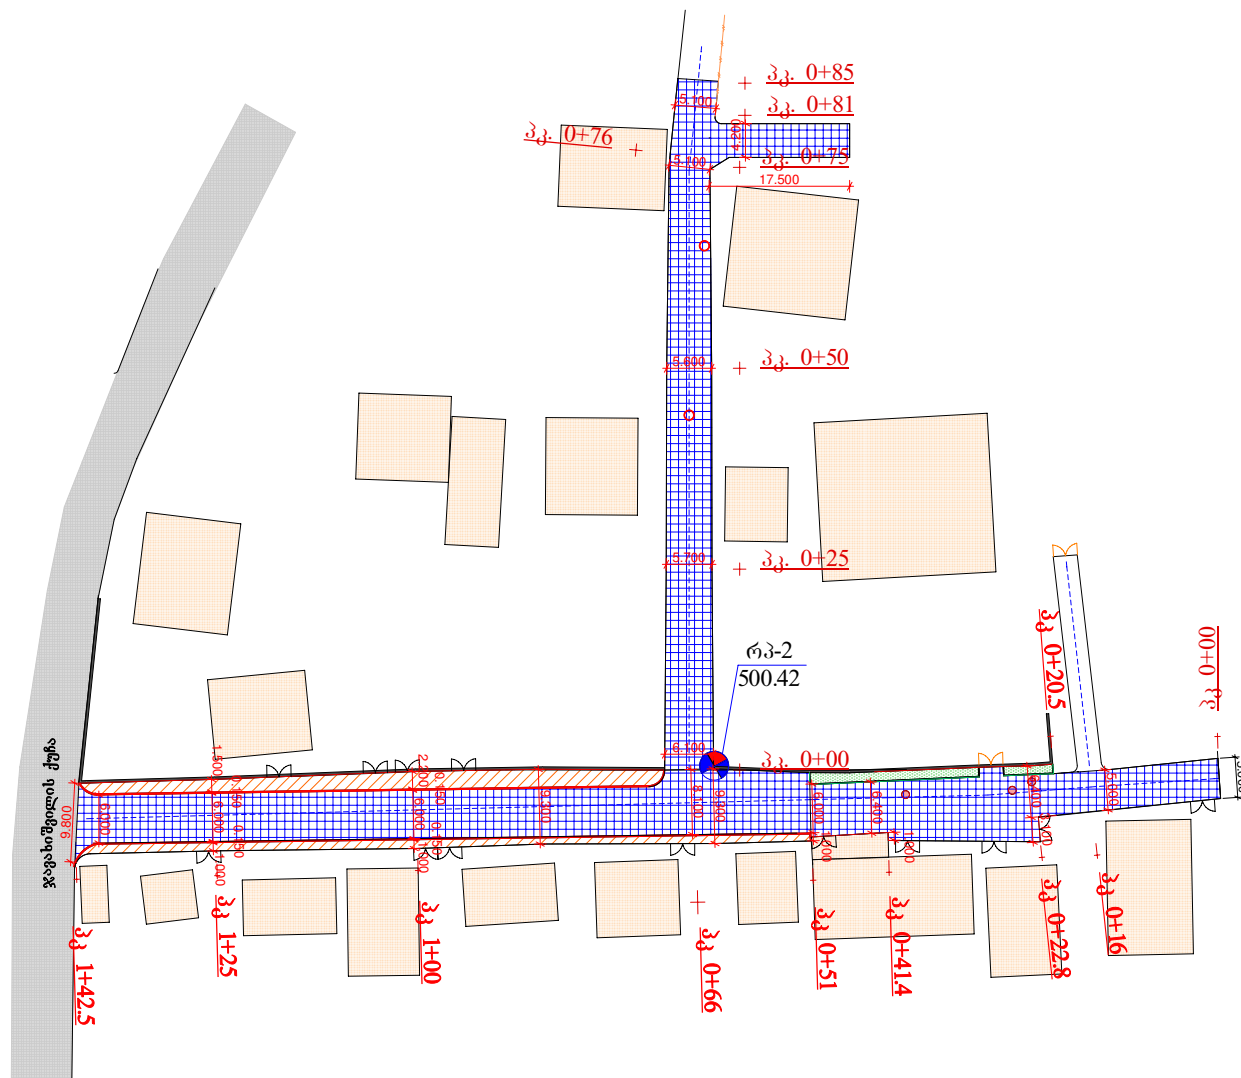
გეგმა პკ 0+00 დან პკ 1+42 მდე  
მიერთება პკ 0+66 მარჯვენა (პკ 0+00 დან  
პკ 0+85 მდე)

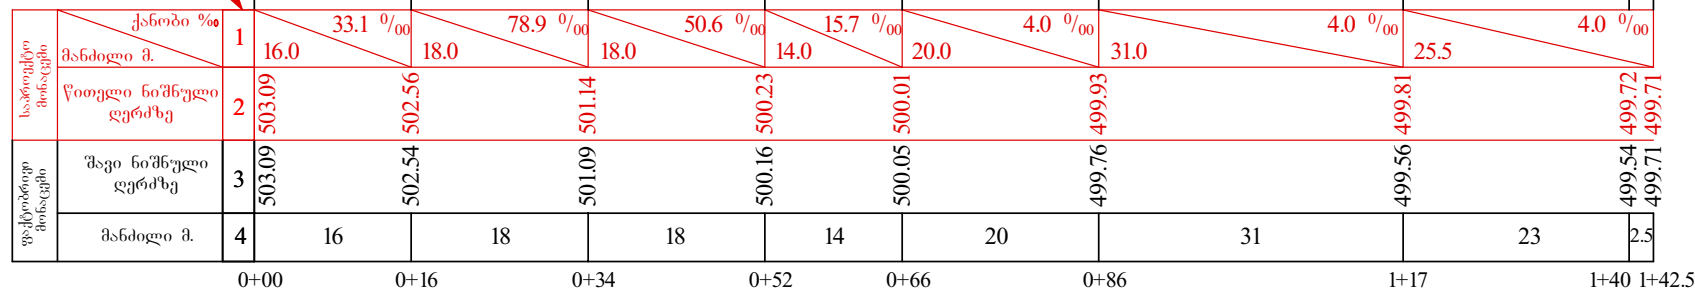
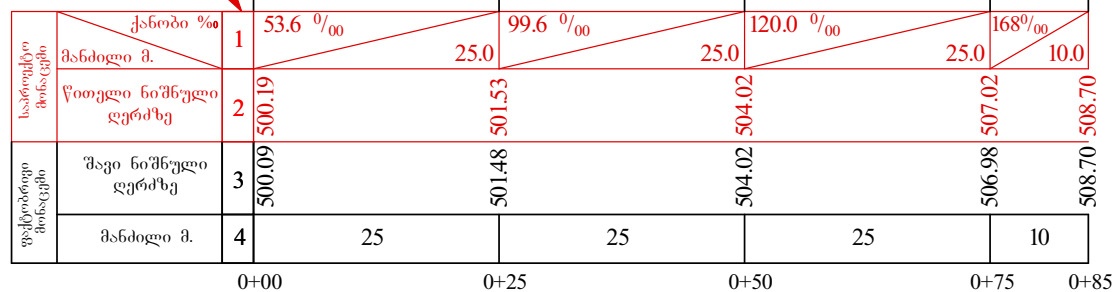
გრძელი პროექტი  
წმინდა ნინოს ქუჩა პკ 0+00 - პკ 1+42.5,  
წმინდა ნინოს ჩიხი პკ 0+00 - პკ 0+85.
