| შ.პ.ს. გზაპროექტი | | | 2014 წ. | |
| ს/გზა კირნათის გზა-ჩხუტუნეთის გზა კმ7+250 - კმ9+300 | | | | |

| ხელვაჩაურის მუნიციპალიტეტი ს/გზა „კირნათის გზა - ჩხუტუნეთის გზა“ კმ7+250-კმ9+300 | | | | |

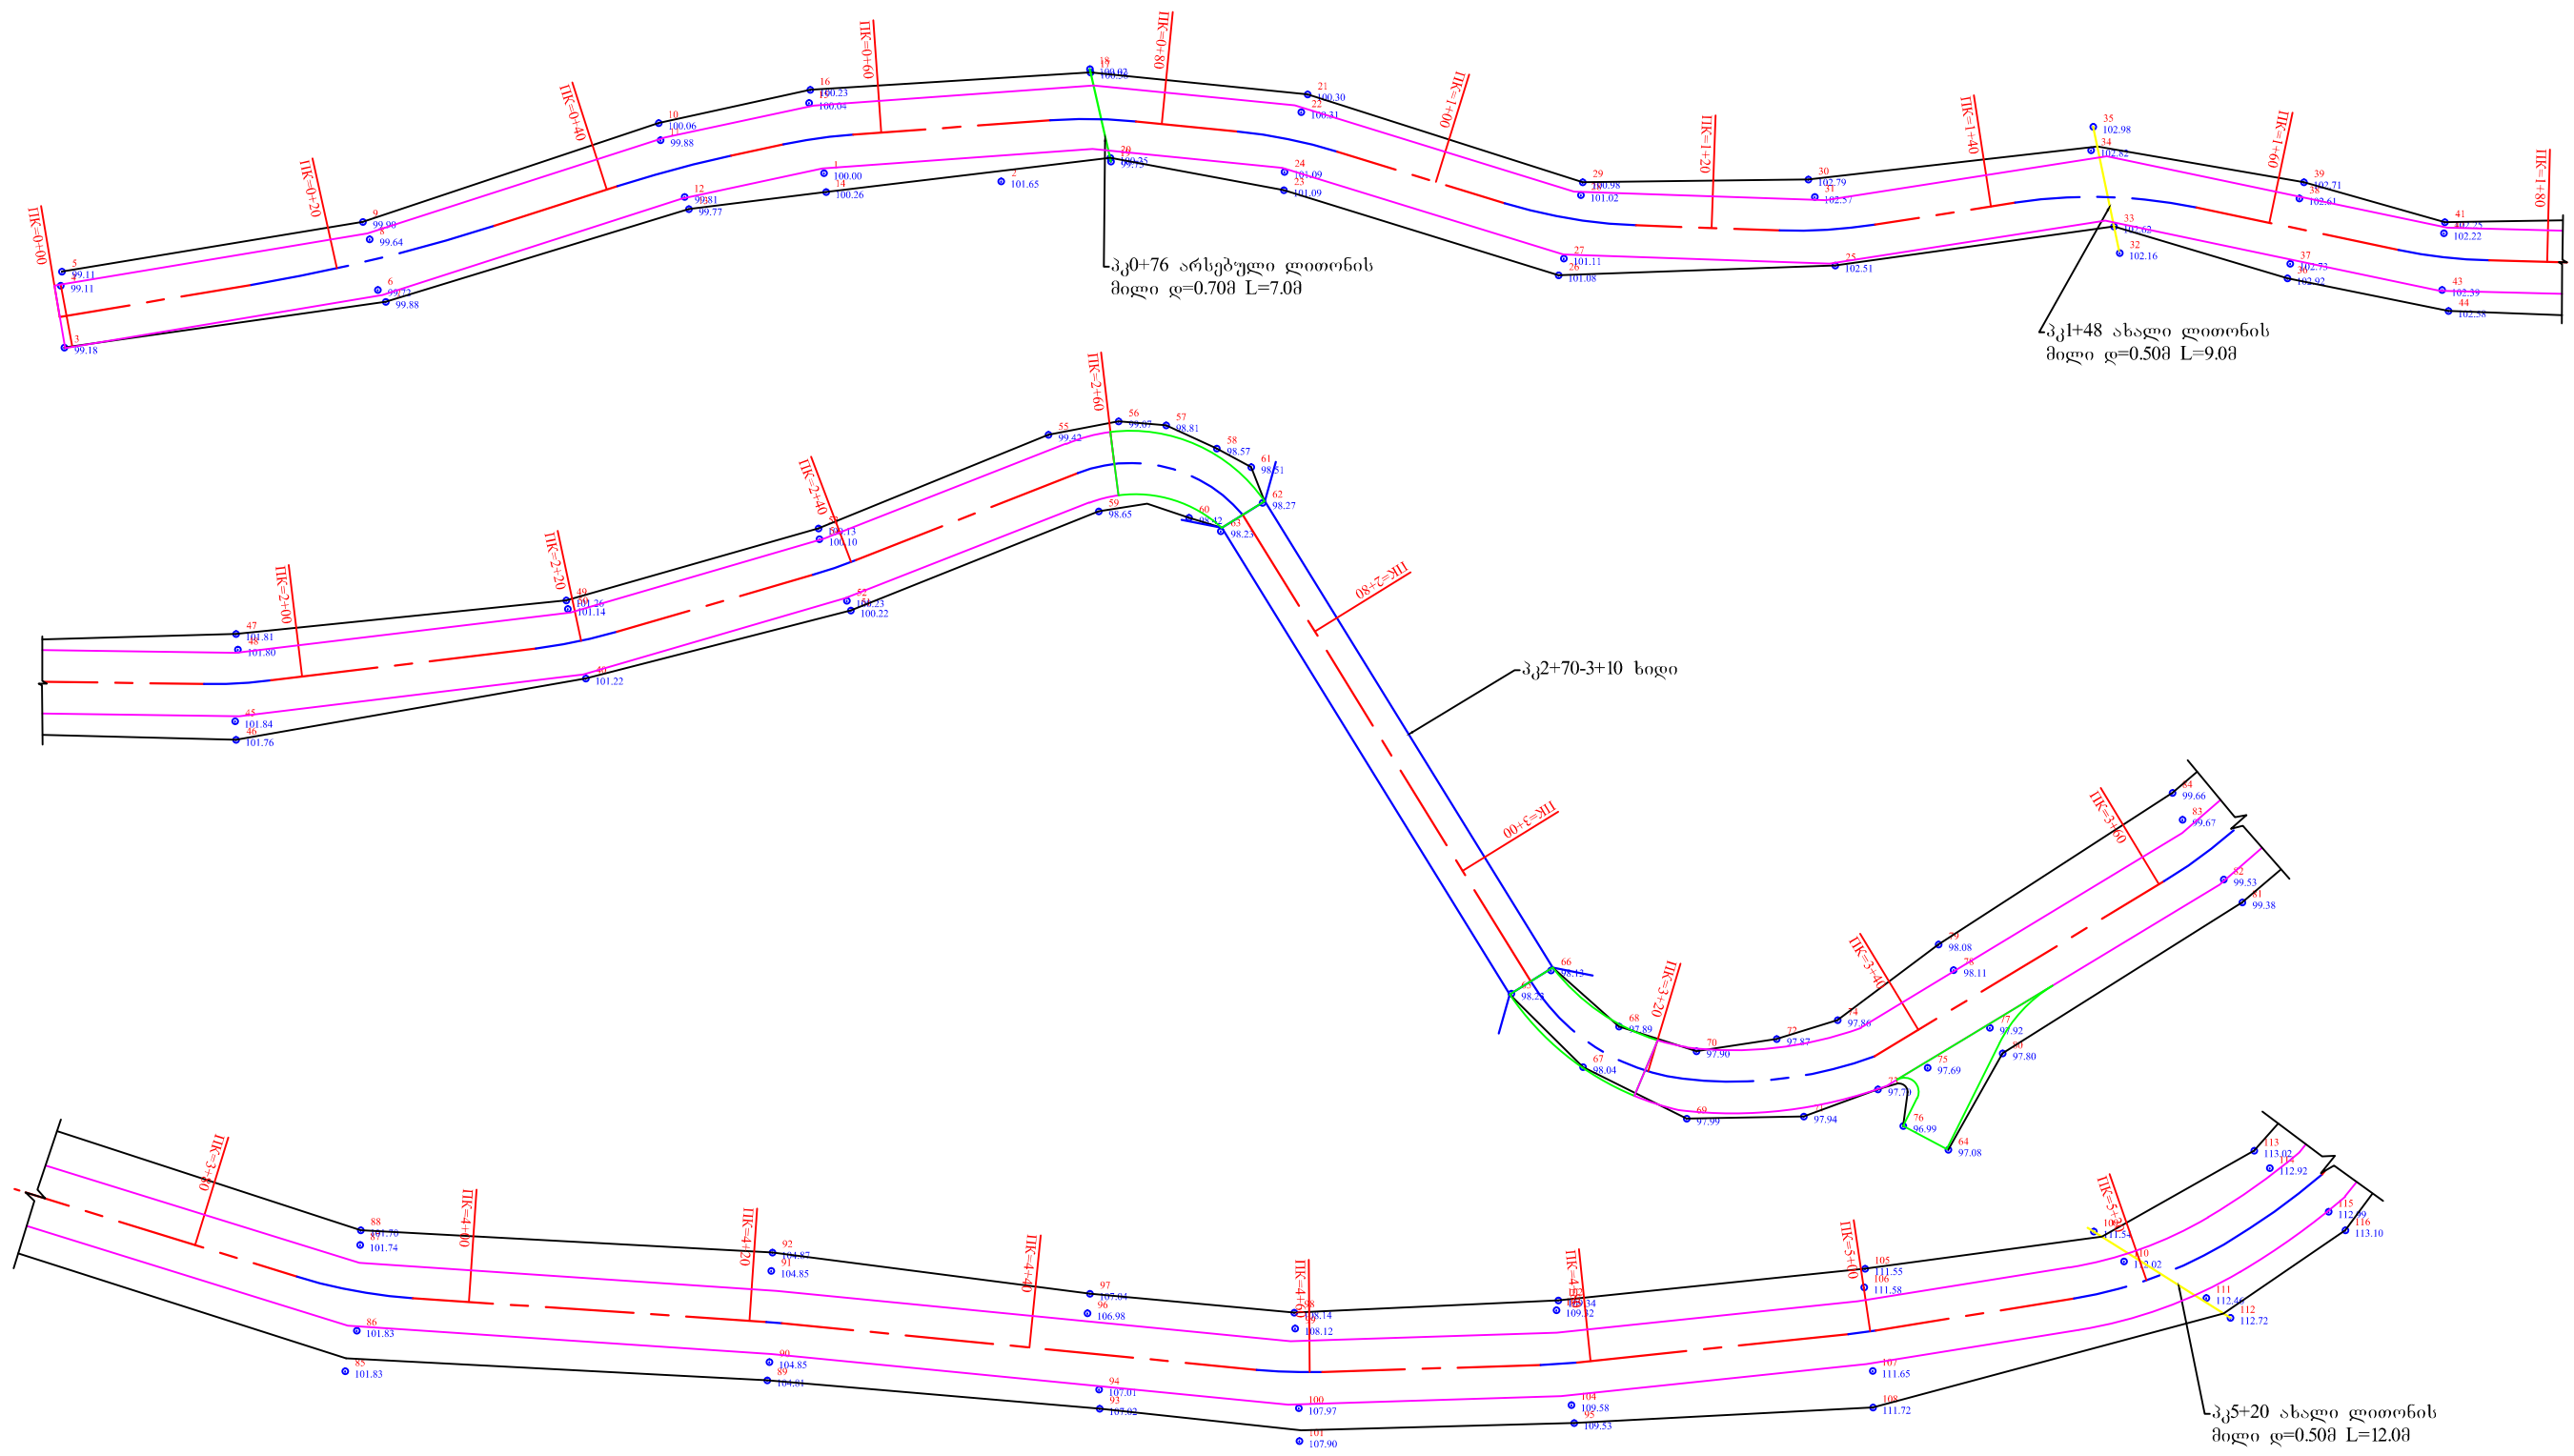
| | ფურც.№1/1 | | | |

| გეგმა | | დირექტორი | | მ. ღუნდუა |

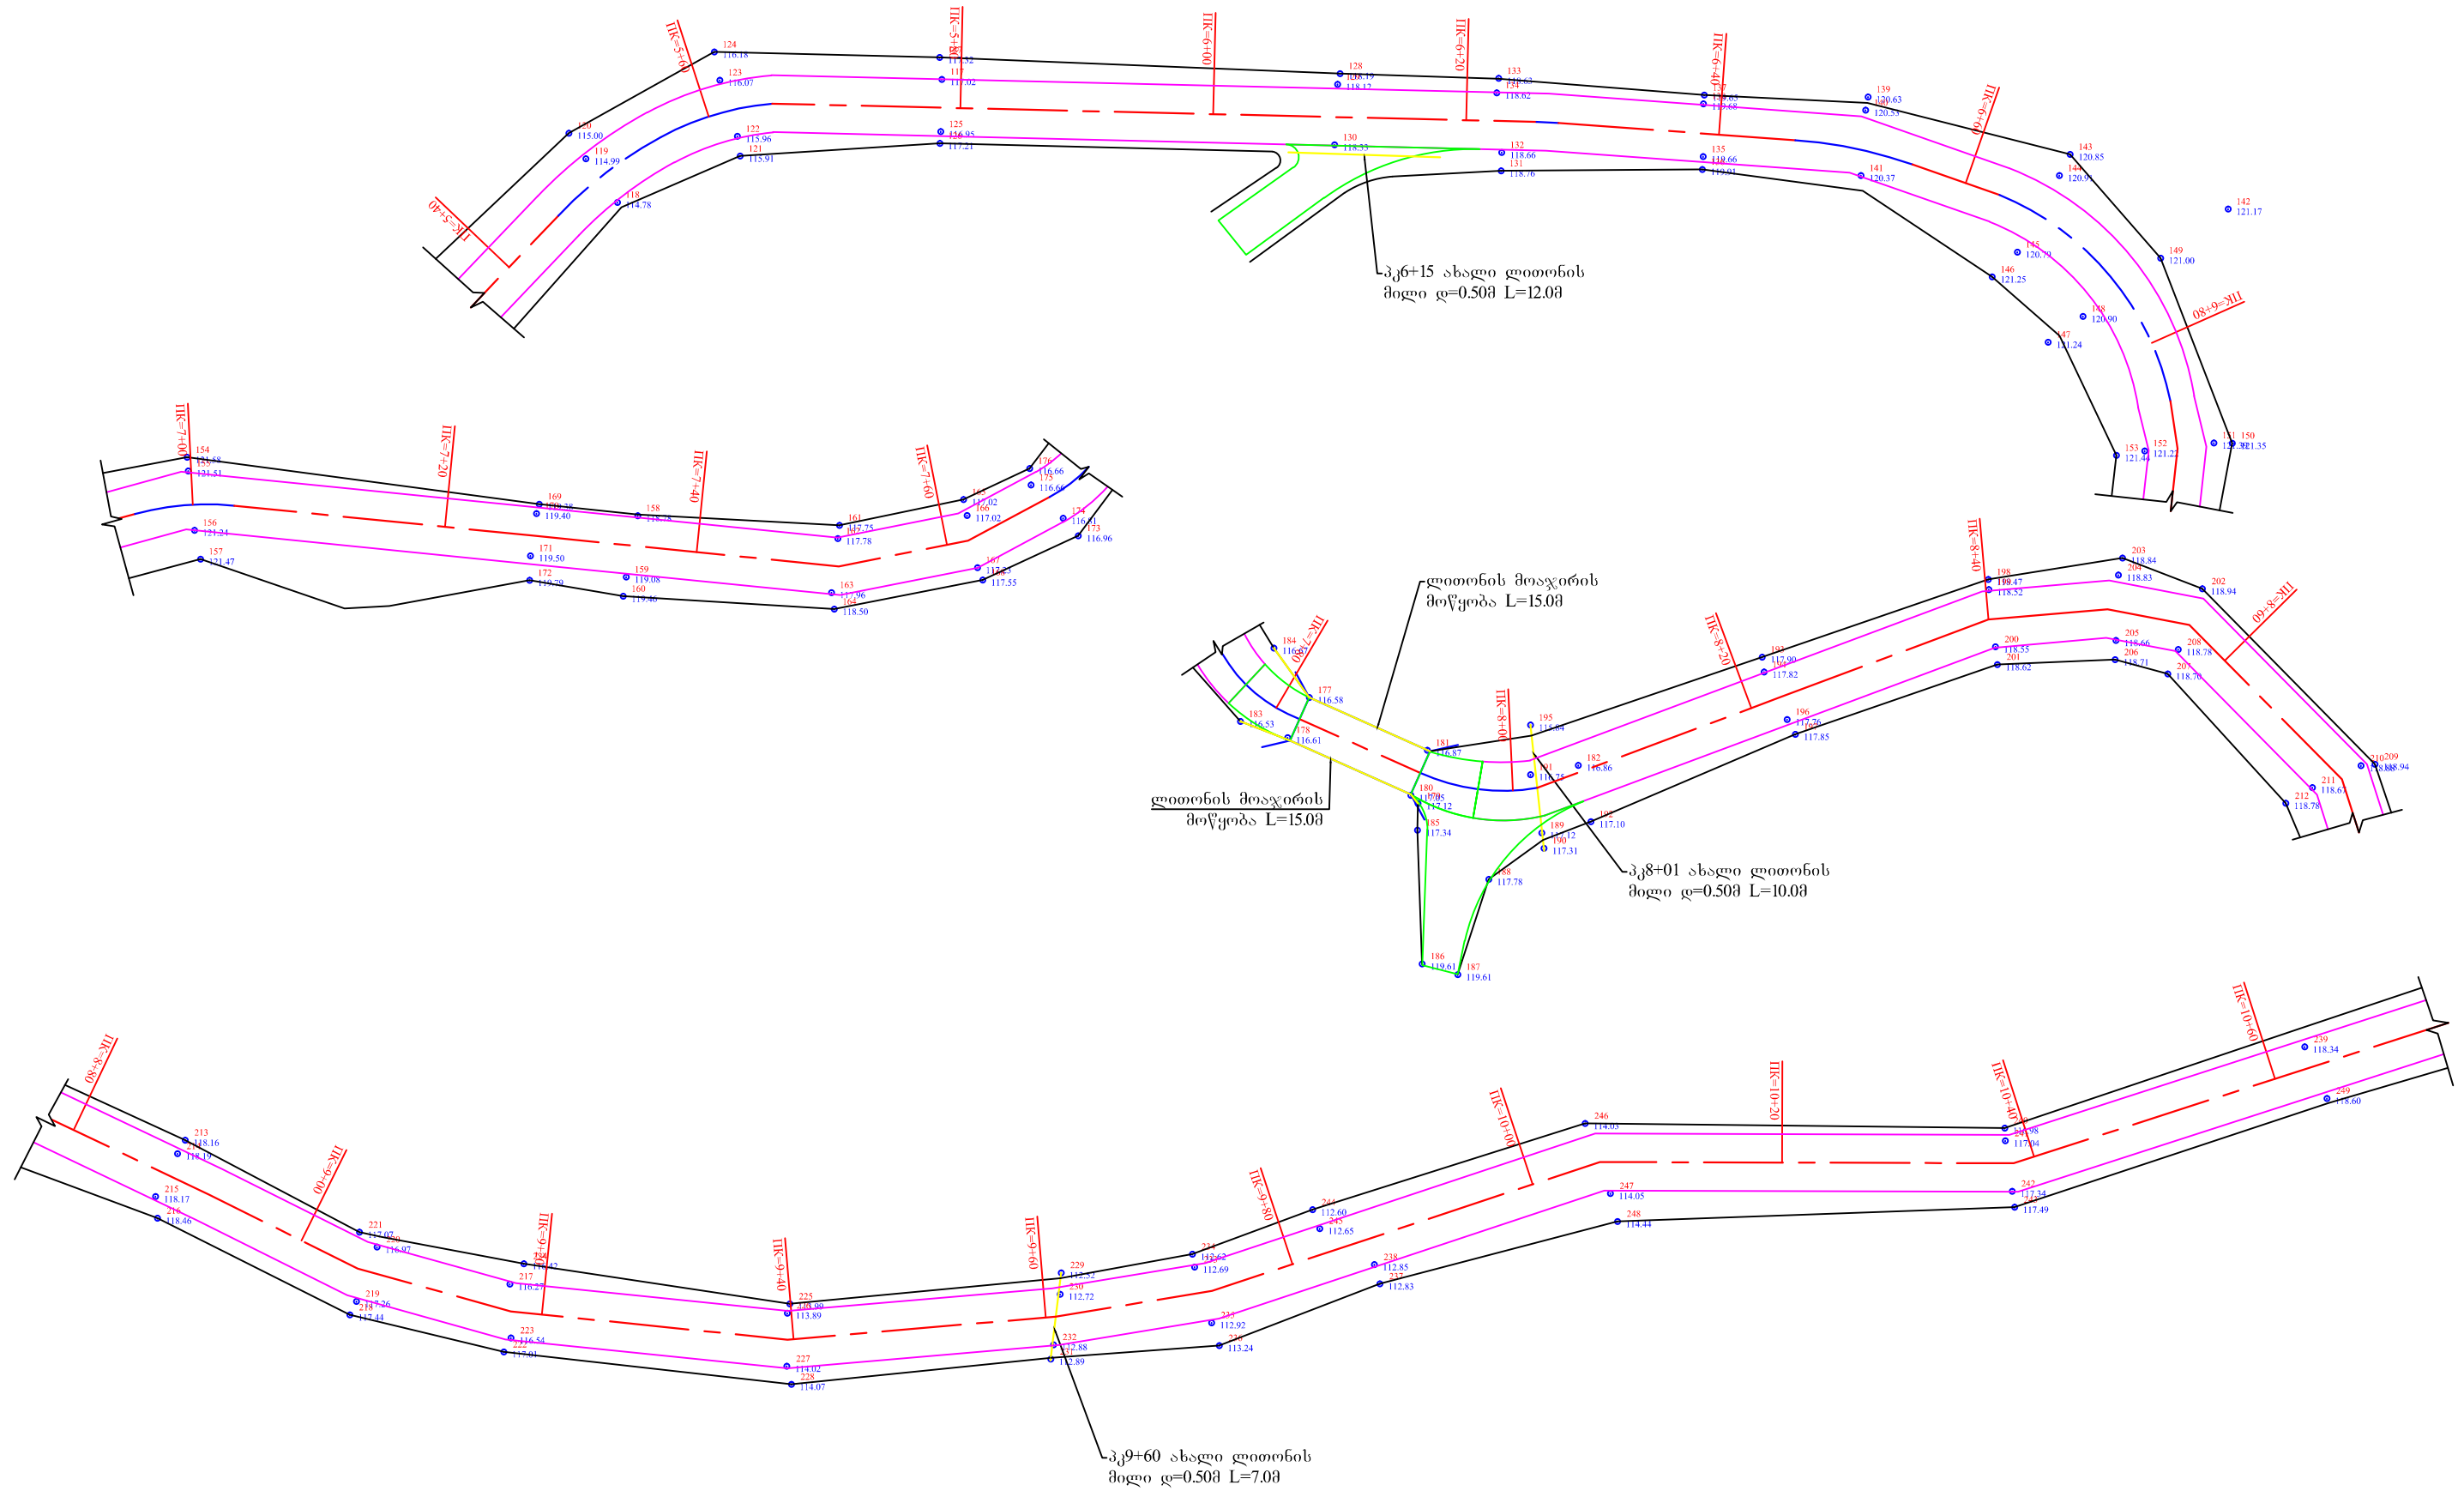
| | ფურც.№1/2 | | | |

| გეგმა | | დირექტორი | | მ. ღუნდუა |

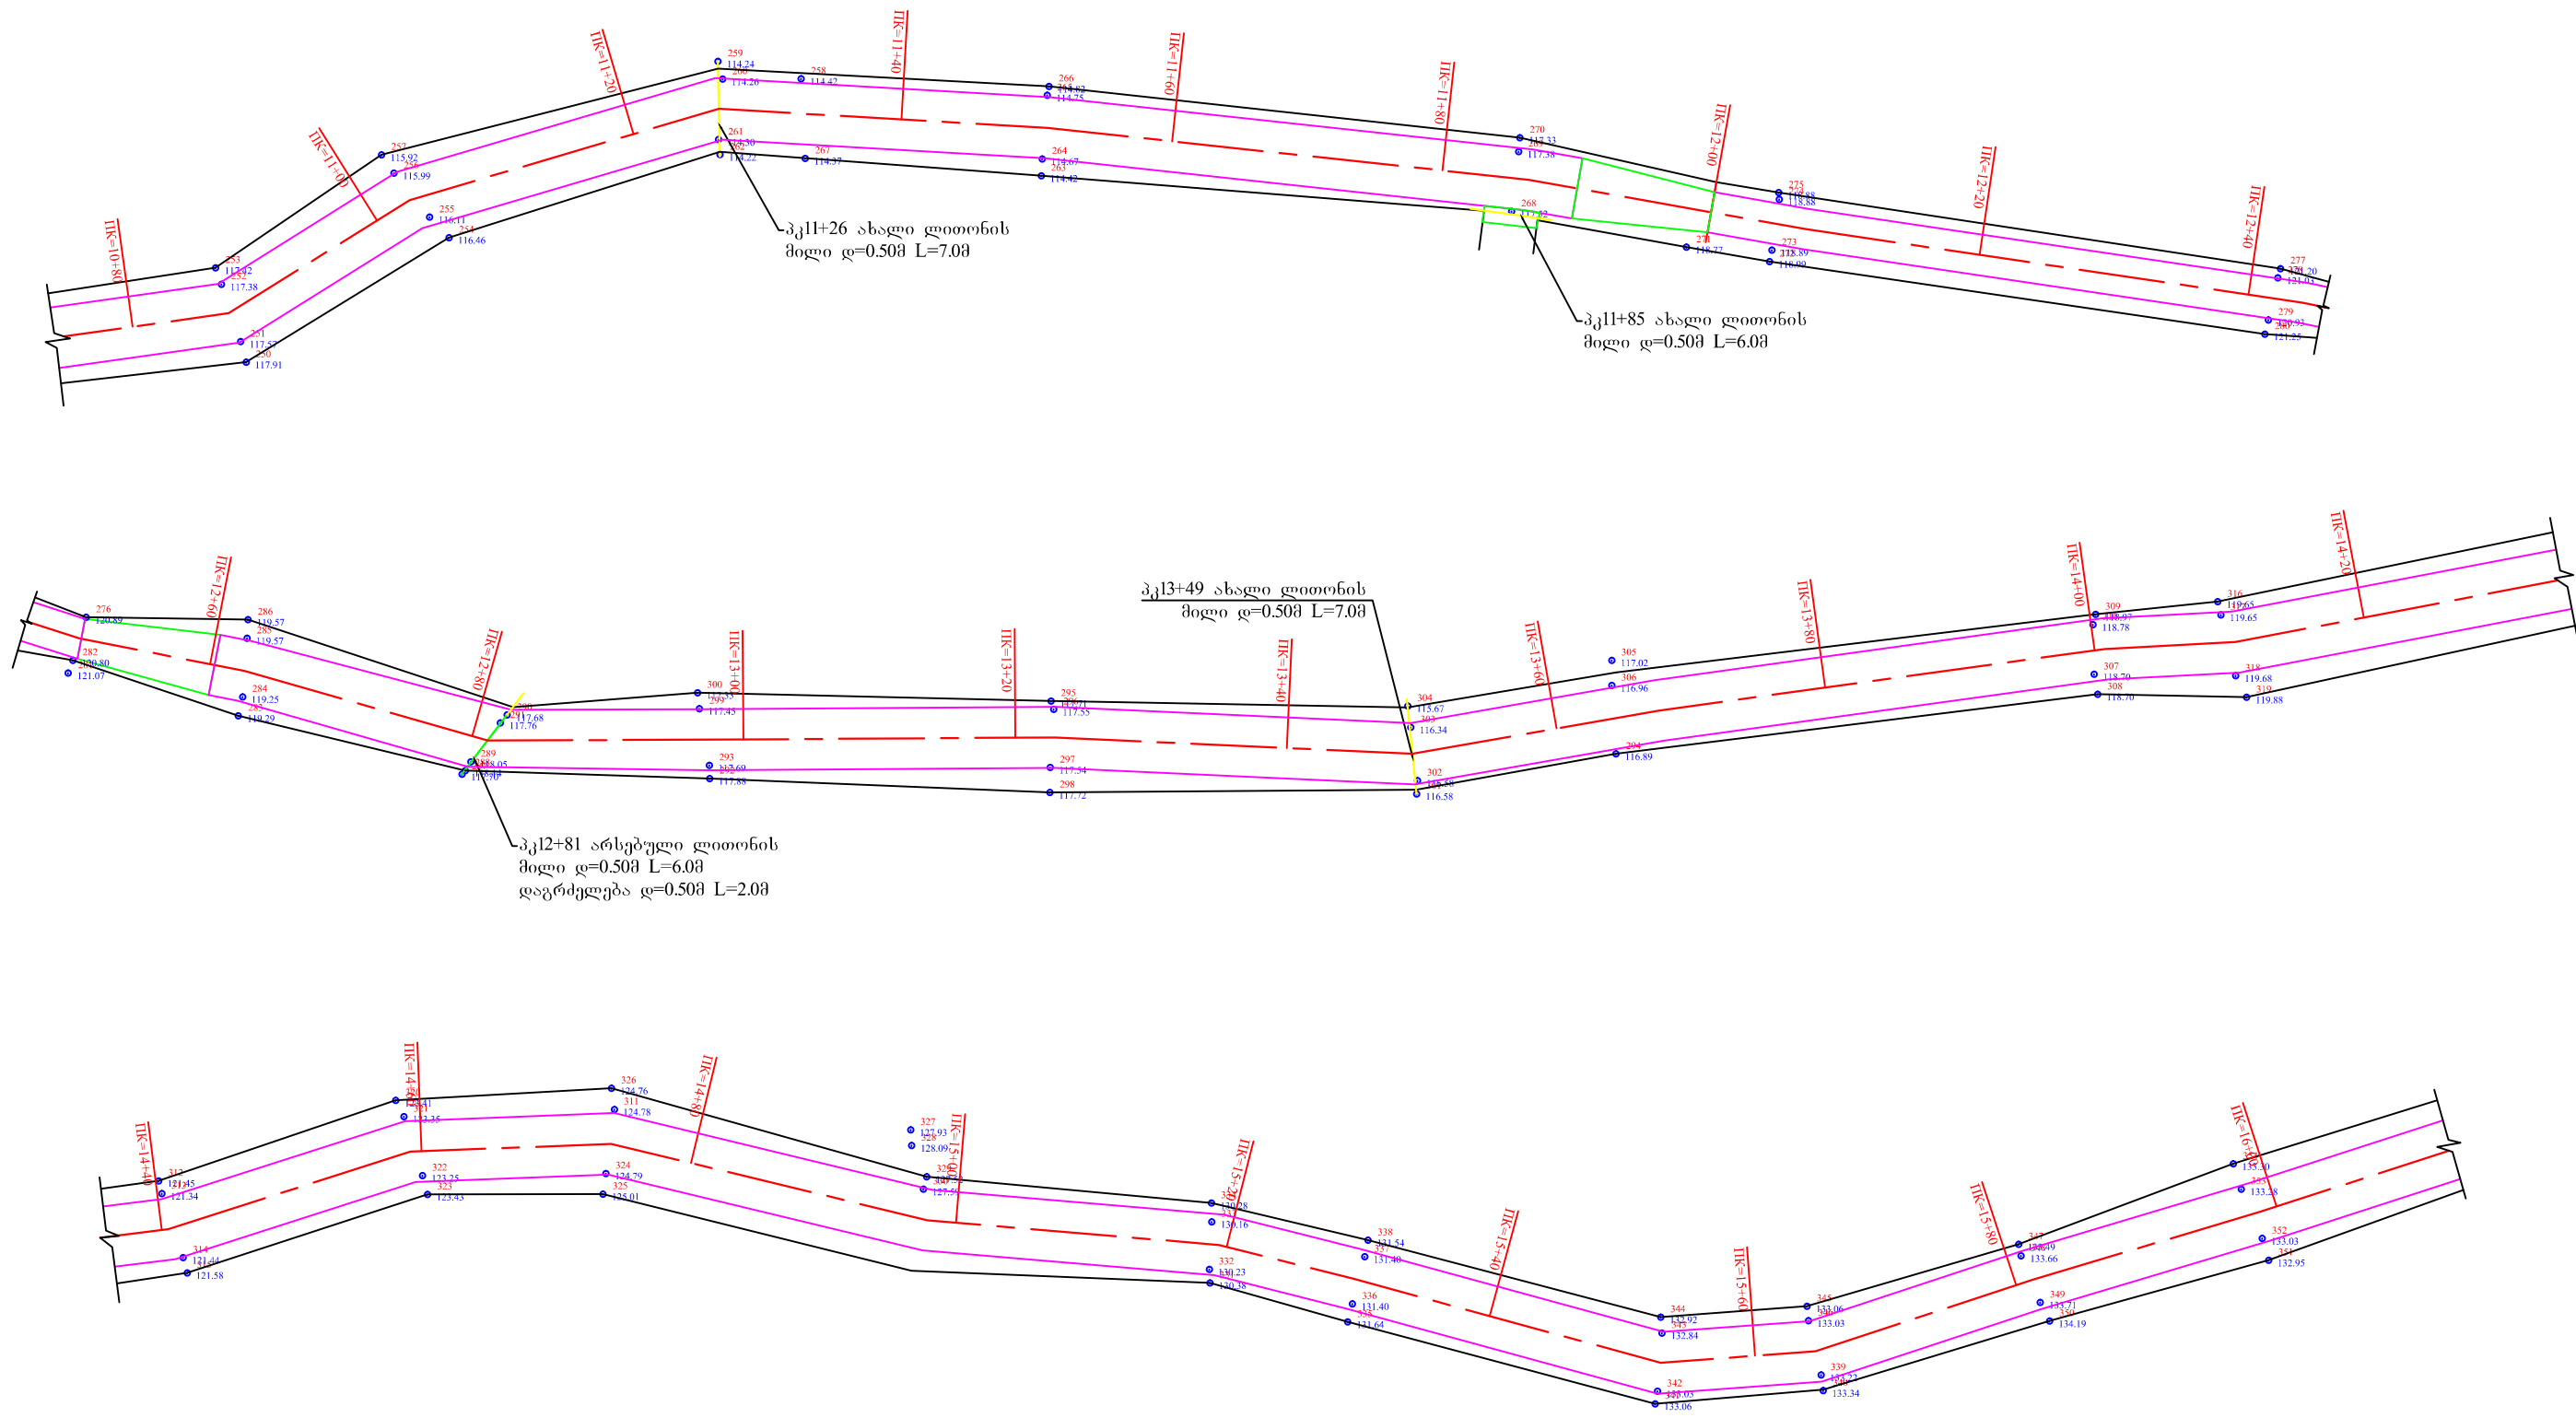
| | ფურც.№1/3 | | | |

| გეგმა | | ღირეპტორი | | მ. ღუნდუა |

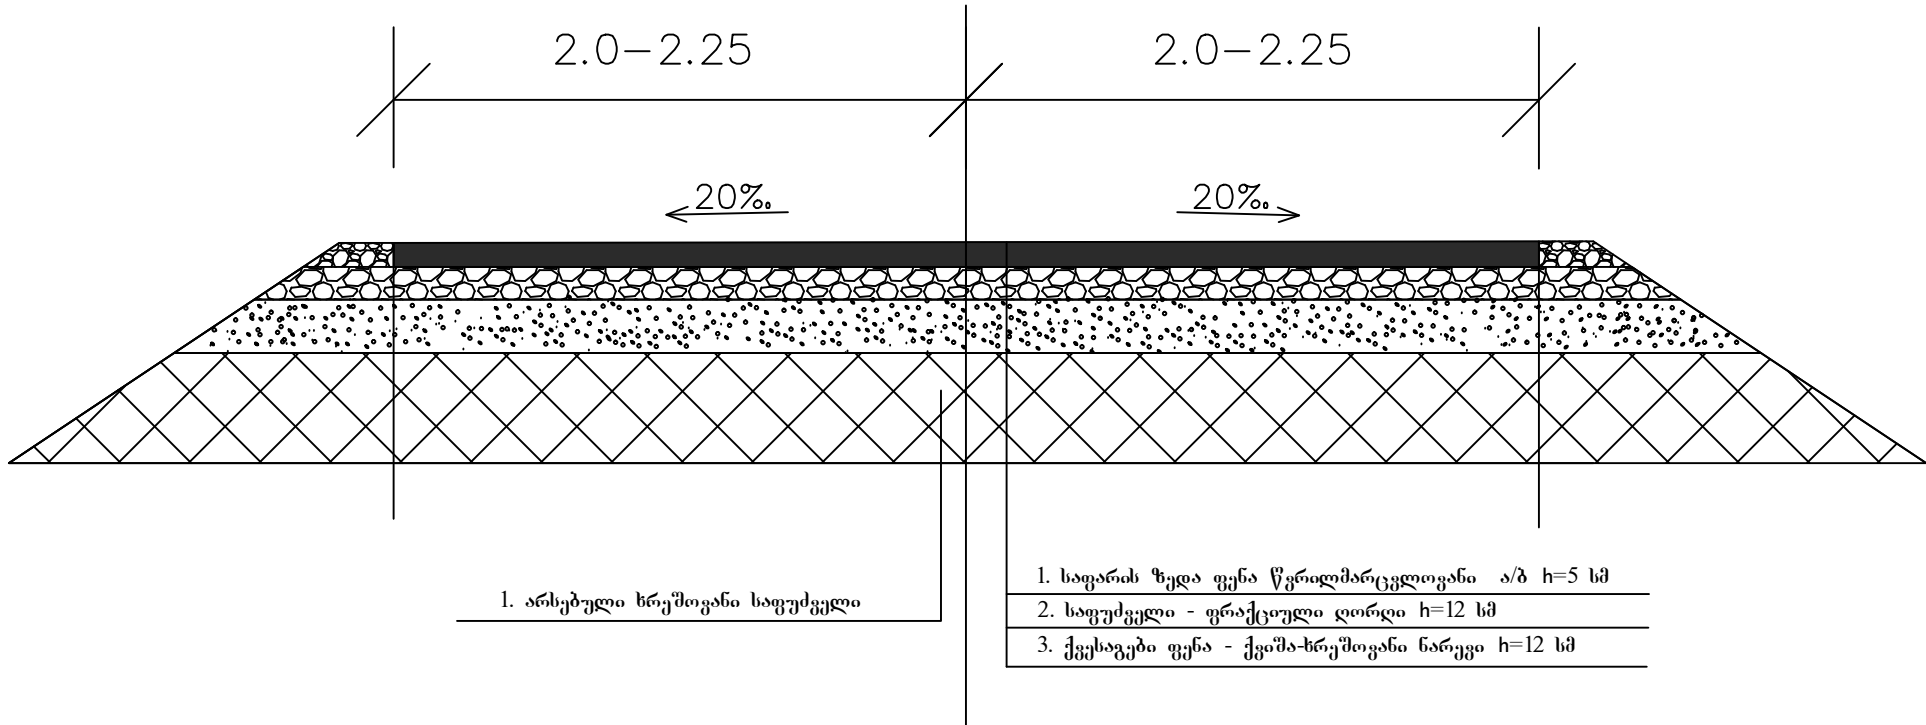
| | ფურც.№3-1 | | | |

# ტიპი — I

| სავალი ნაწილის კონსტრუქცია | | დირექტორი | | მ. დუნდუა |

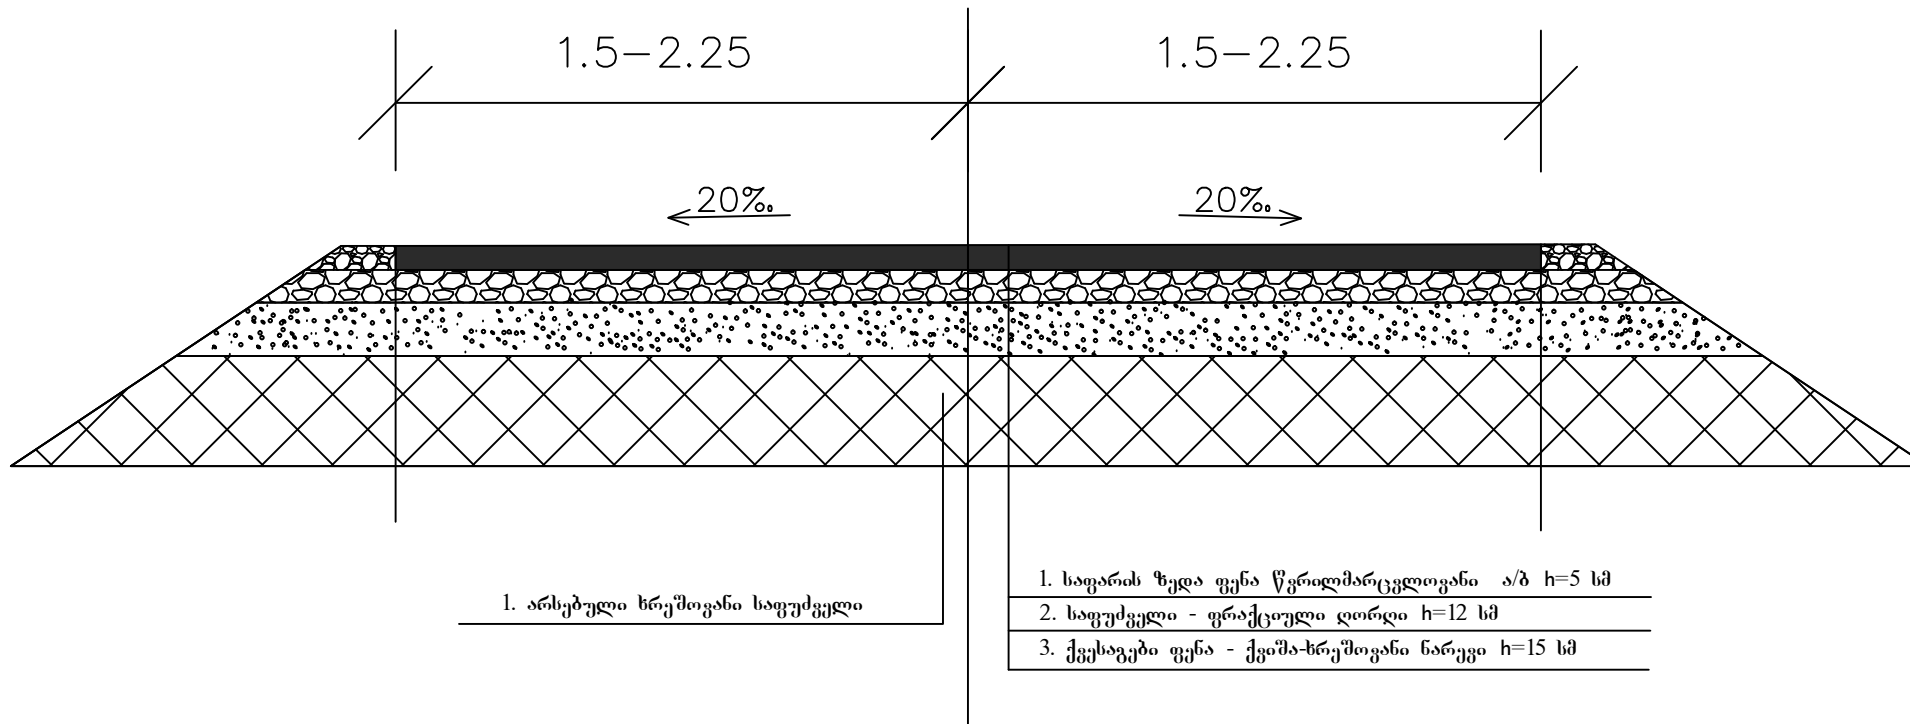
| | ფურც.№3-2 | | | |

# ტიპი — II

| სავალი ნაწილის კონსტრუქცია | | დირექტორი | | მ. დუნდუა |

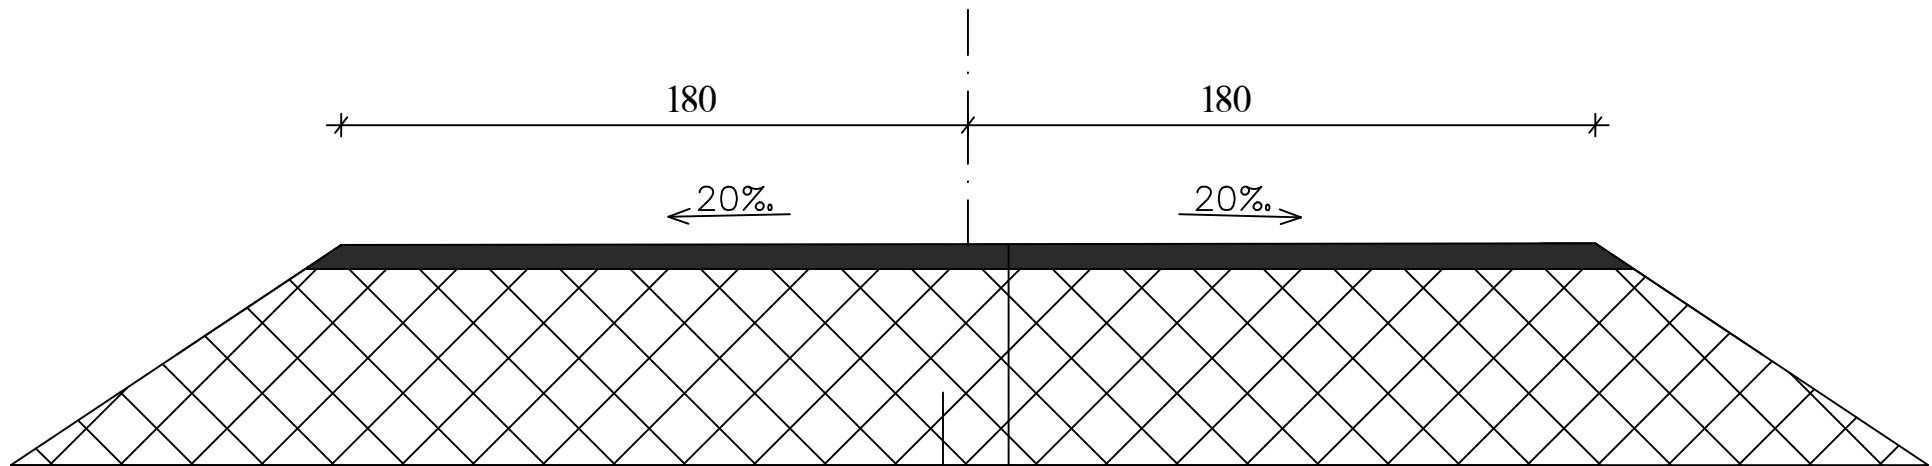
| | ფურც.№3-3 | | | |

# ტიპი — III

1. არსებული ხრეშოვანი საფუძველი

1. საფარის ზედა ფენა წვრილმარცვლოვანი ა/ბ h=4 სმ

2. შემასწორებელი ფენა h=2 სმ

| სავალი ნაწილის კონსტრუქცია | | დირექტორი | | მ.დუნდუა |

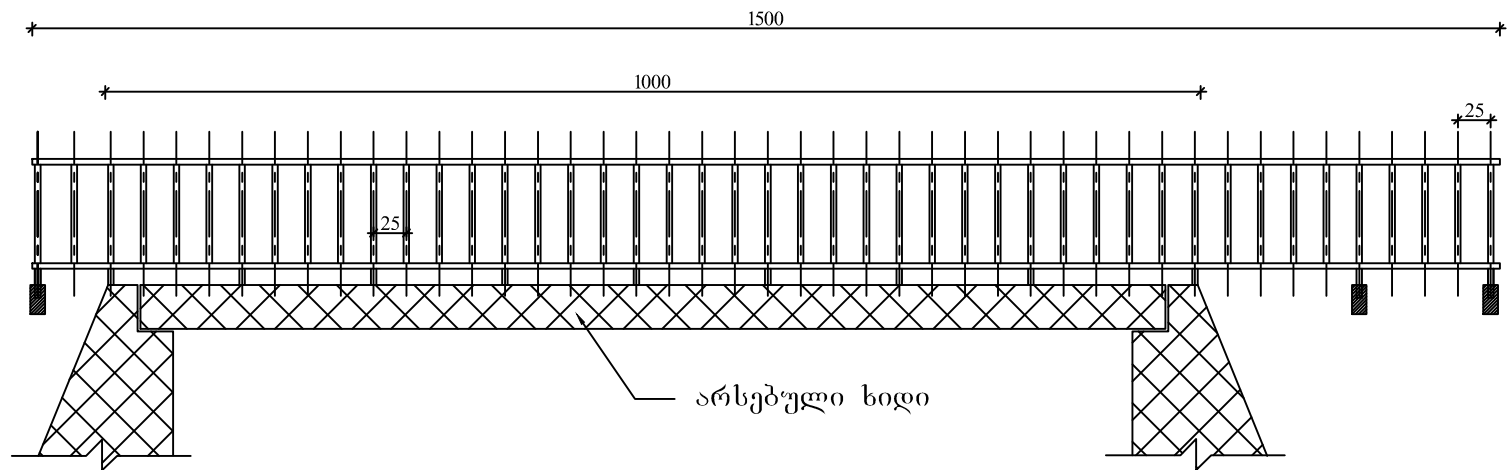
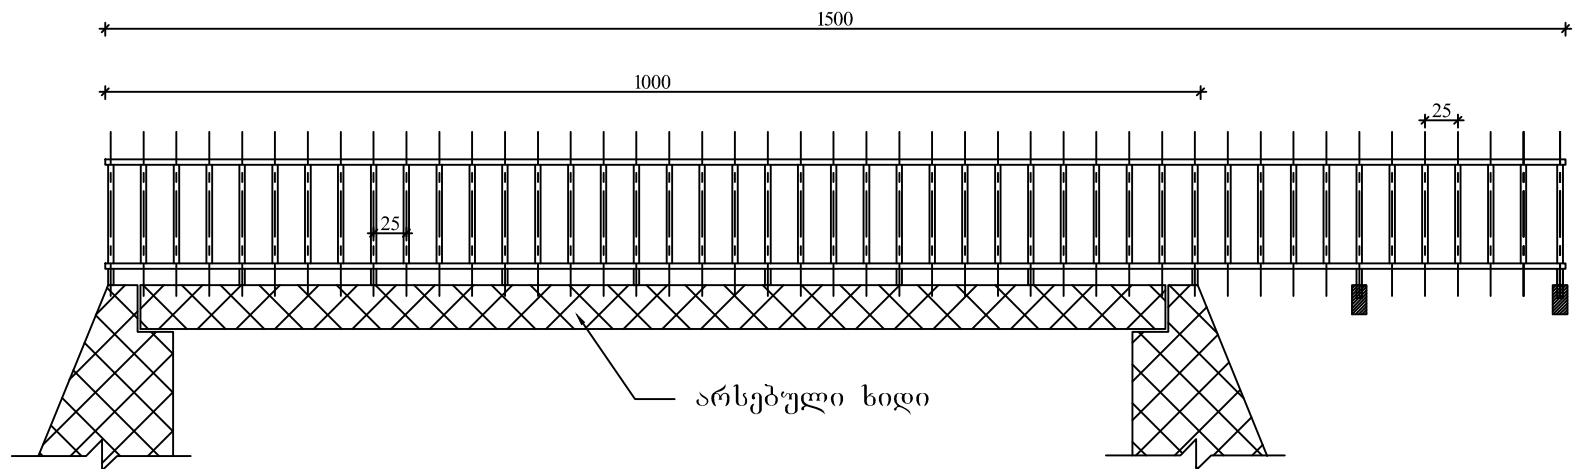
| ხიდის მოაჯირის<br>მოწყობა პკ7+80-პკ7+90 | ფურც.№4 | დირექტორი | | მ. დუნდუა |
