ტყიბულის მუნიციპალიტეტში, ჯვარისას ადმინისტრაციულ ერთეულში, სოფელ ოჯოლაში,  
ბზის რეაბილიტაცია გეტონის საფარით

გეტონის გზის საფარის ზოგადი კვეთი

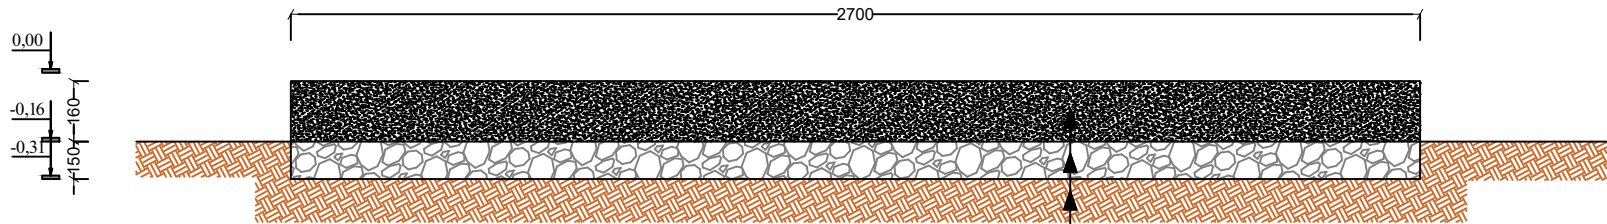
| მონოლითური გეტონის ფენილი სისქით 16 სმ |
| ქვიშა-ხრქვის საფუძვლის ფენა სისქით 15 სმ |
| არსებული გრუნტის ფენა |
