ქ. ბორჟი, თარხნოშვილის ქ. №14.  
 ყოფილი №3 საბავშვო ბაღი ბინა №15  
 არჩეული ღირებულება

ქ. გორში, თარხნოშვილის ქ. №14.ყოვითი  
 №3 საბავშვო ბაღი ბინა №3  
 მეტრეველი რამაში

ქ. გორში, თარხნოშვილის ქ. №14.  
 ყოფილი №3 საბავშვო ბაღი ბინა №2  
 ნიქარძე გიორგი

მცხეთის რ-ნი, სოფ. საგურამო,  
ყოფილი პროფტექნიკური სასწავლებლის  
№ 1 კორპუსის დევნილთა დასახლება.  
ვესტიბიულის მ-2-ე სართულის ჭერის აღდგენა

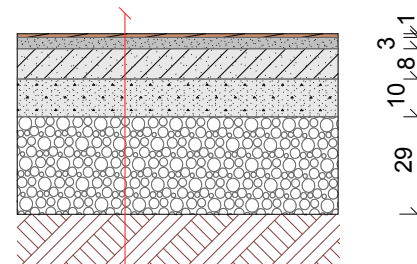
გეგმა -1

1. ლამინატი
2. საგები ღრუბელი
3. ქვიშა-ცემენტი 3სმ;
4. პიდრობოლოცია;
5. ბეტონის საფ. 8სმ;
6. ღორღის საფ. 10 სმ;
7. ბალასტი 53 სმ;
8. გრუნტი

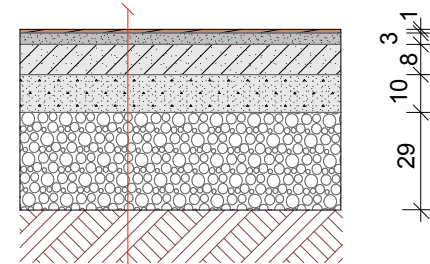
ტიპი -1

1. ლამინატი
2. საგები ღრუბელი
3. ქვიშა-ცემენტი 3სმ;
4. ჰიდროიზოლაცია;
5. ბეტონის საფ. 8სმ;
6. ღორღის საფ. 10 სმ;
7. ბალასტი 53 სმ;
8. გრუნტი
