დამკვეთი:  
შუახევის მუნიციპალიტეტი

პროექტის დასახელება:  
სოფ. მაწყვალთაში სპორტული  
მოედნის რეაბილიტაცია

განმარტებითი ბარათი

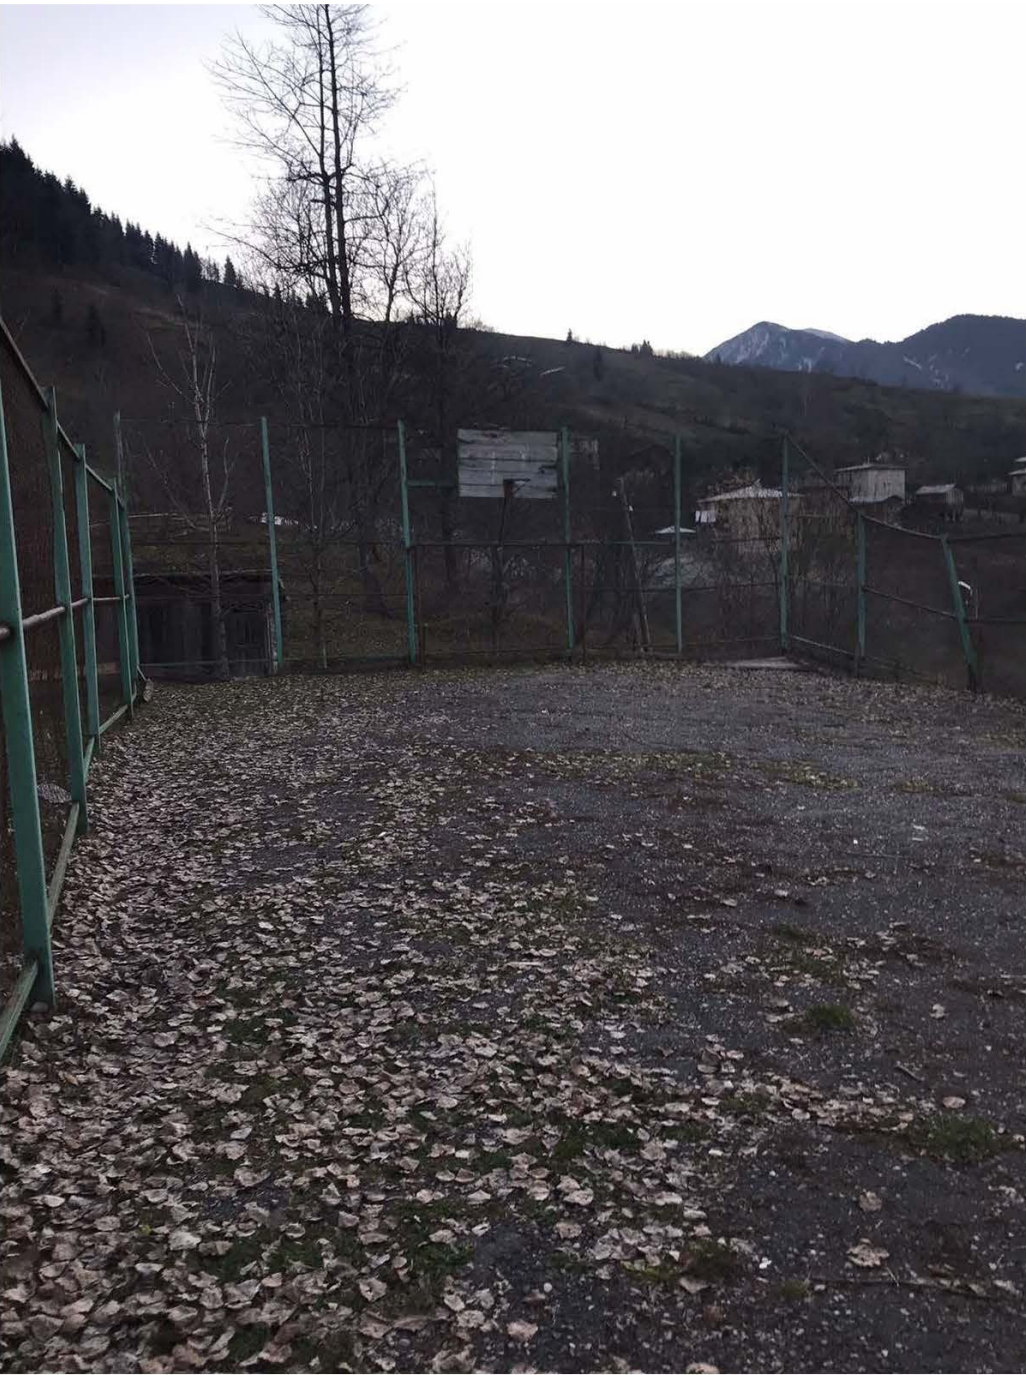
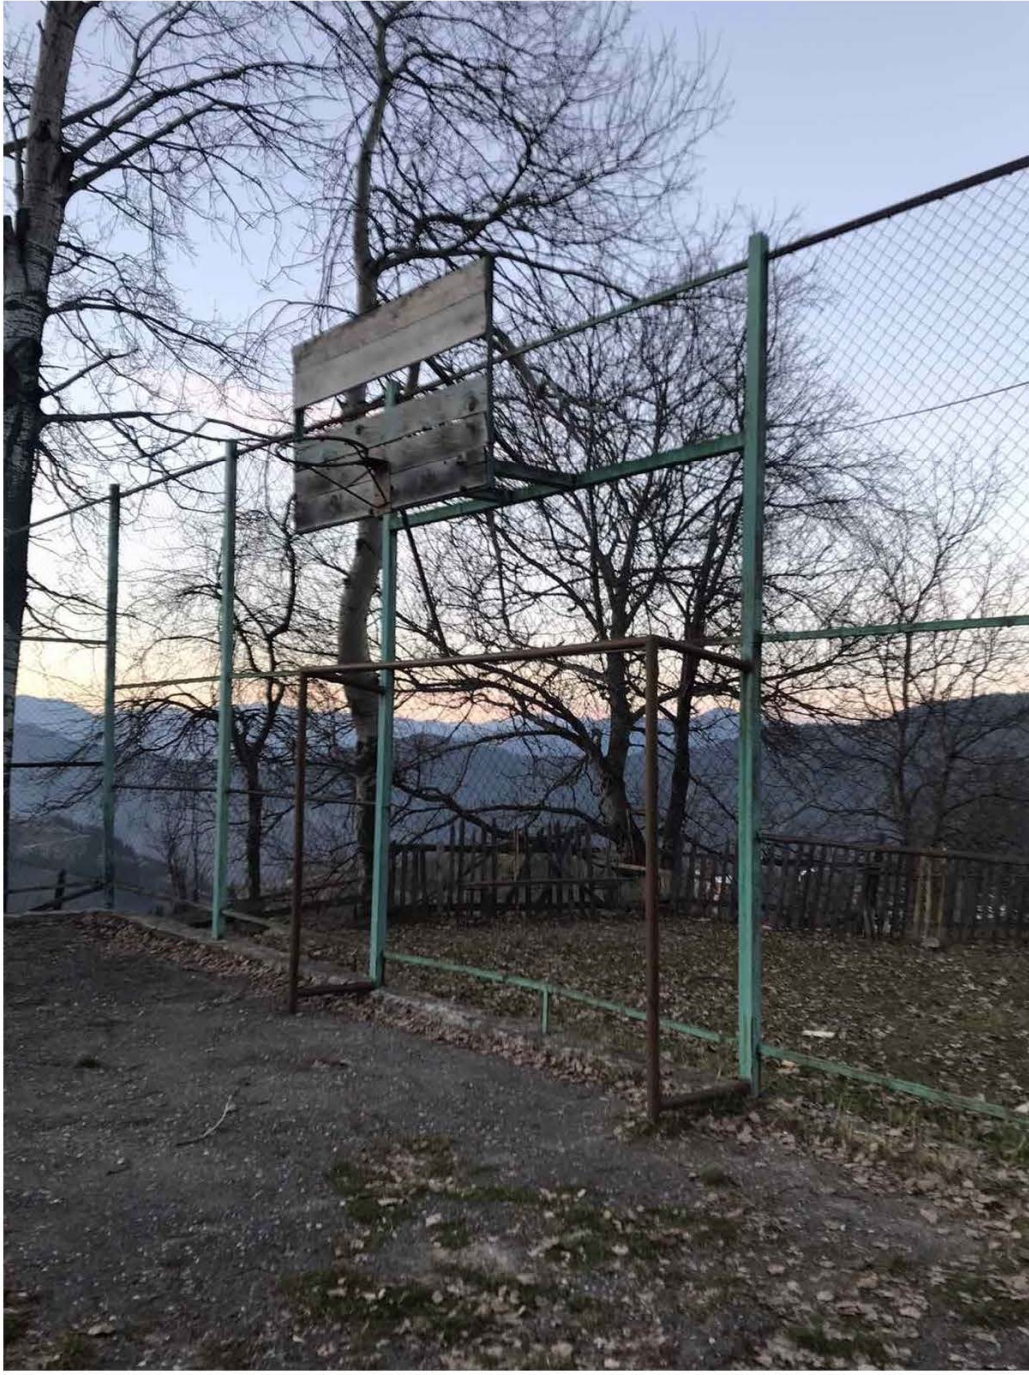
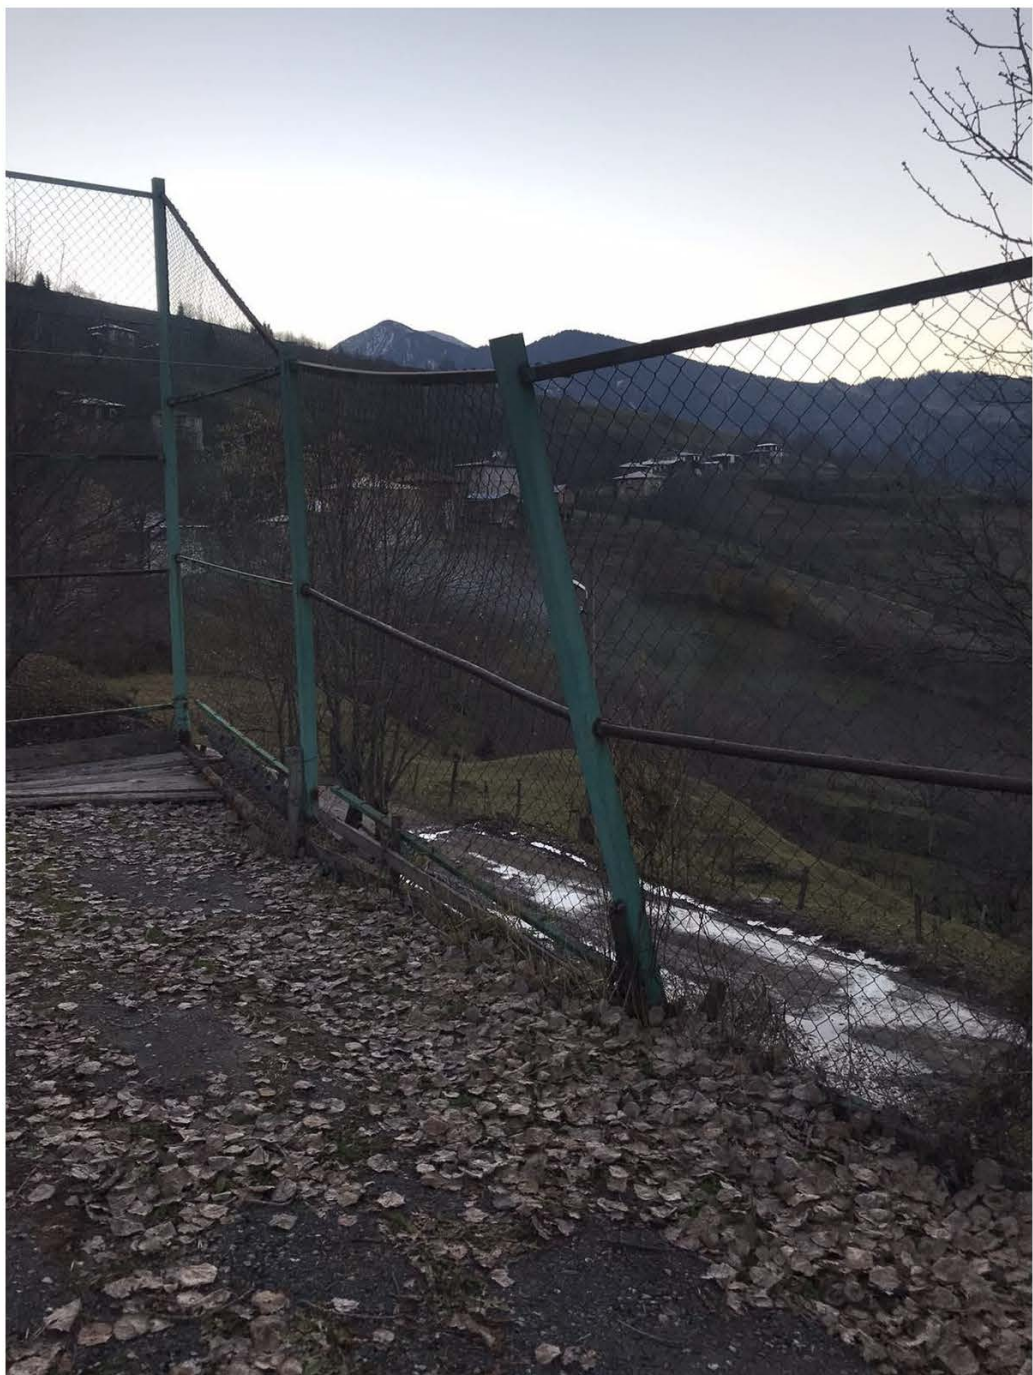
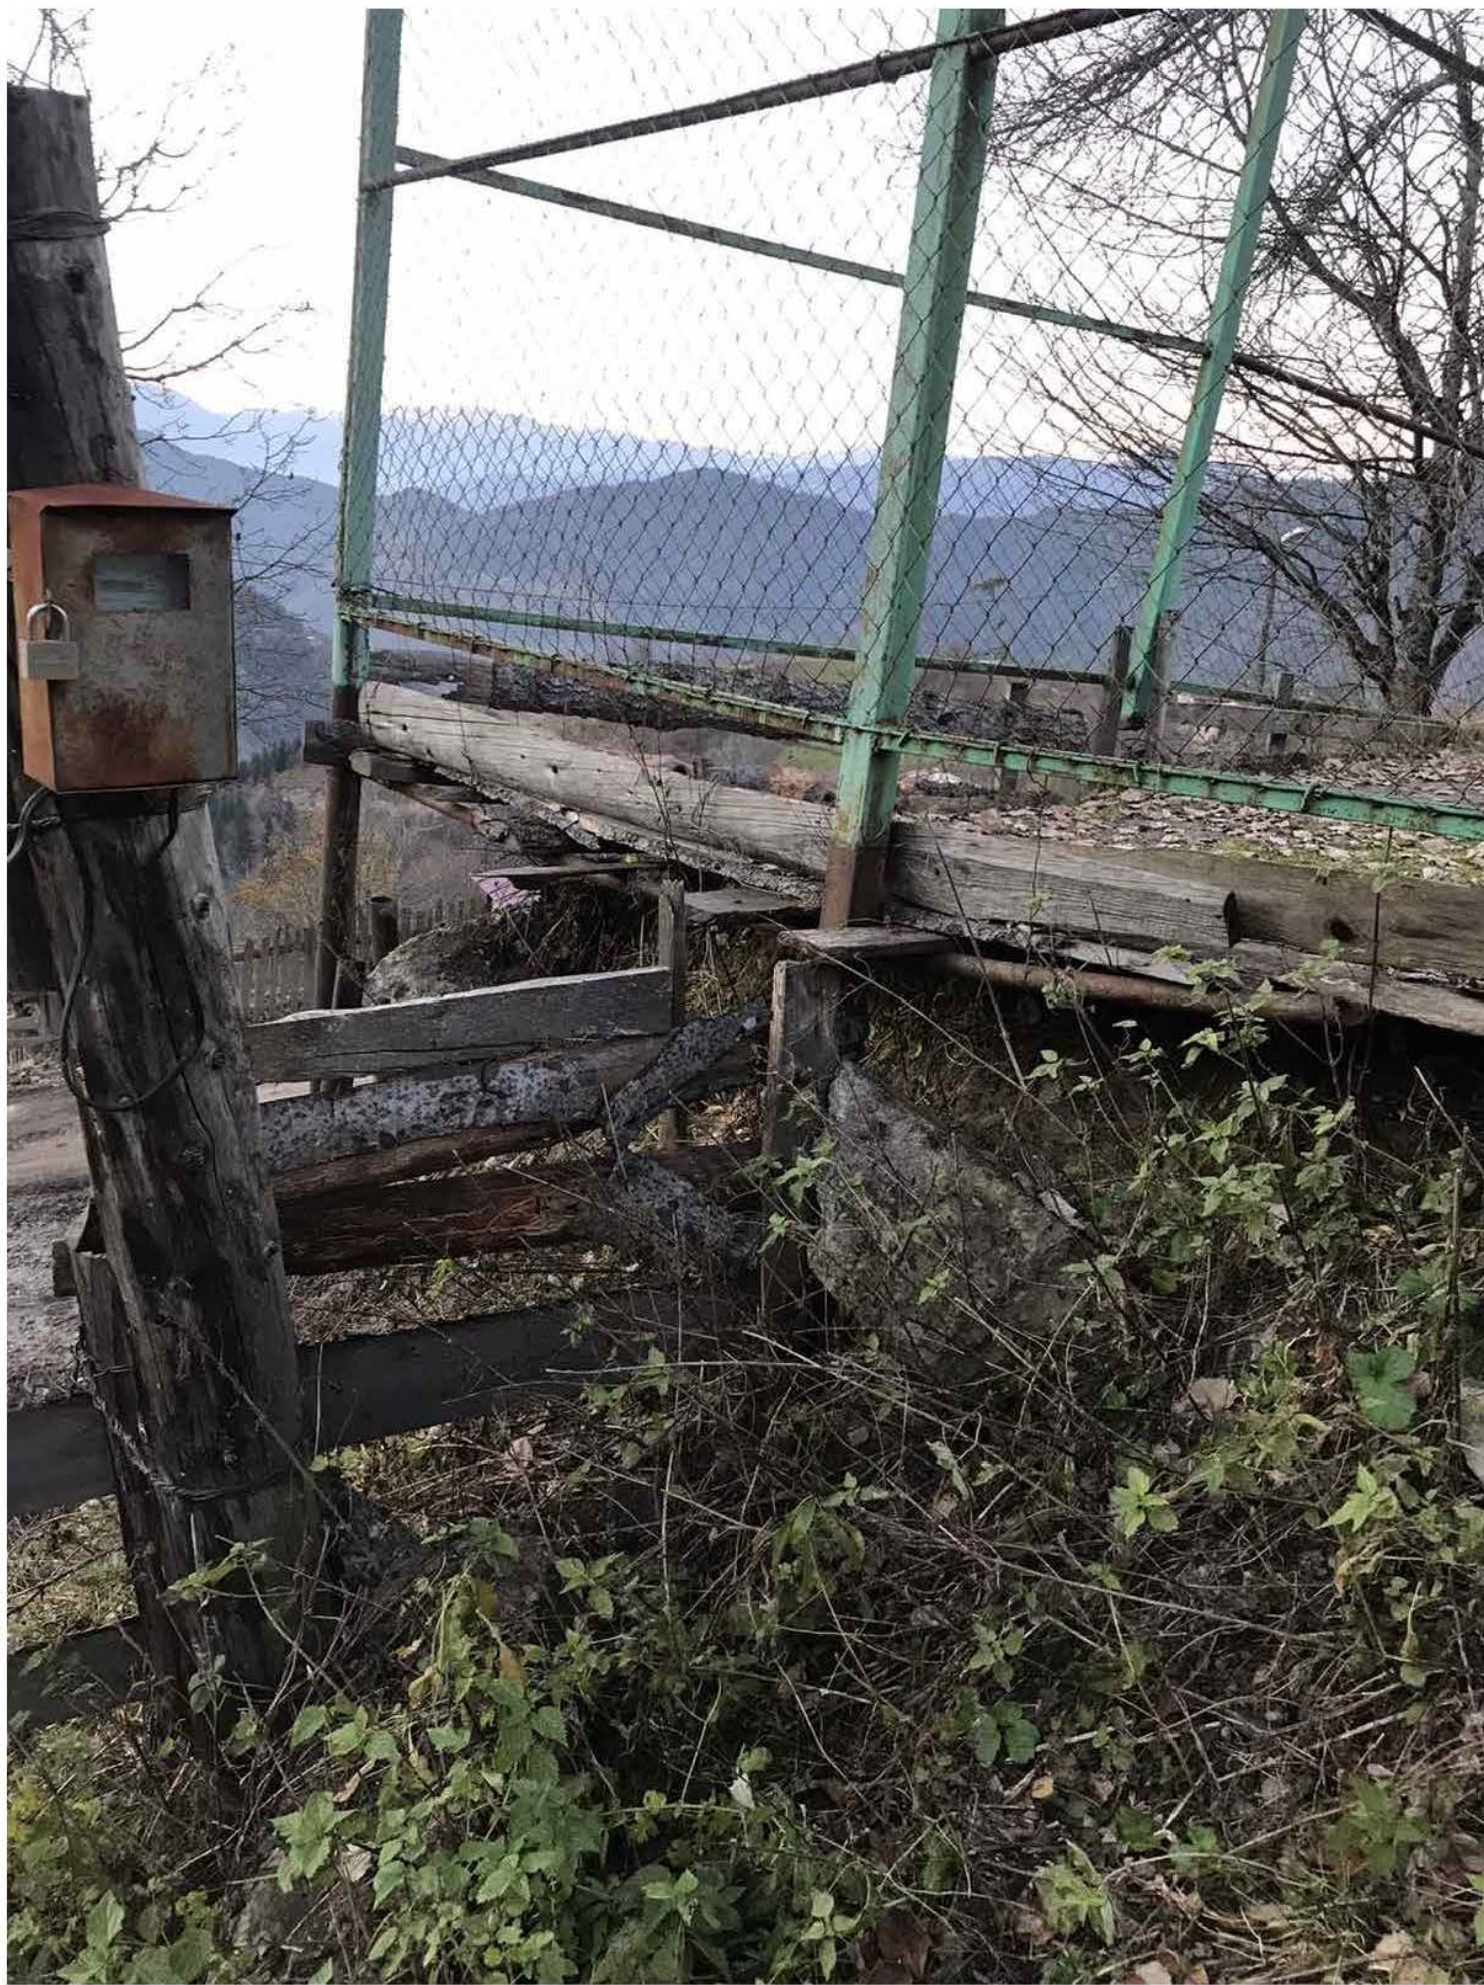
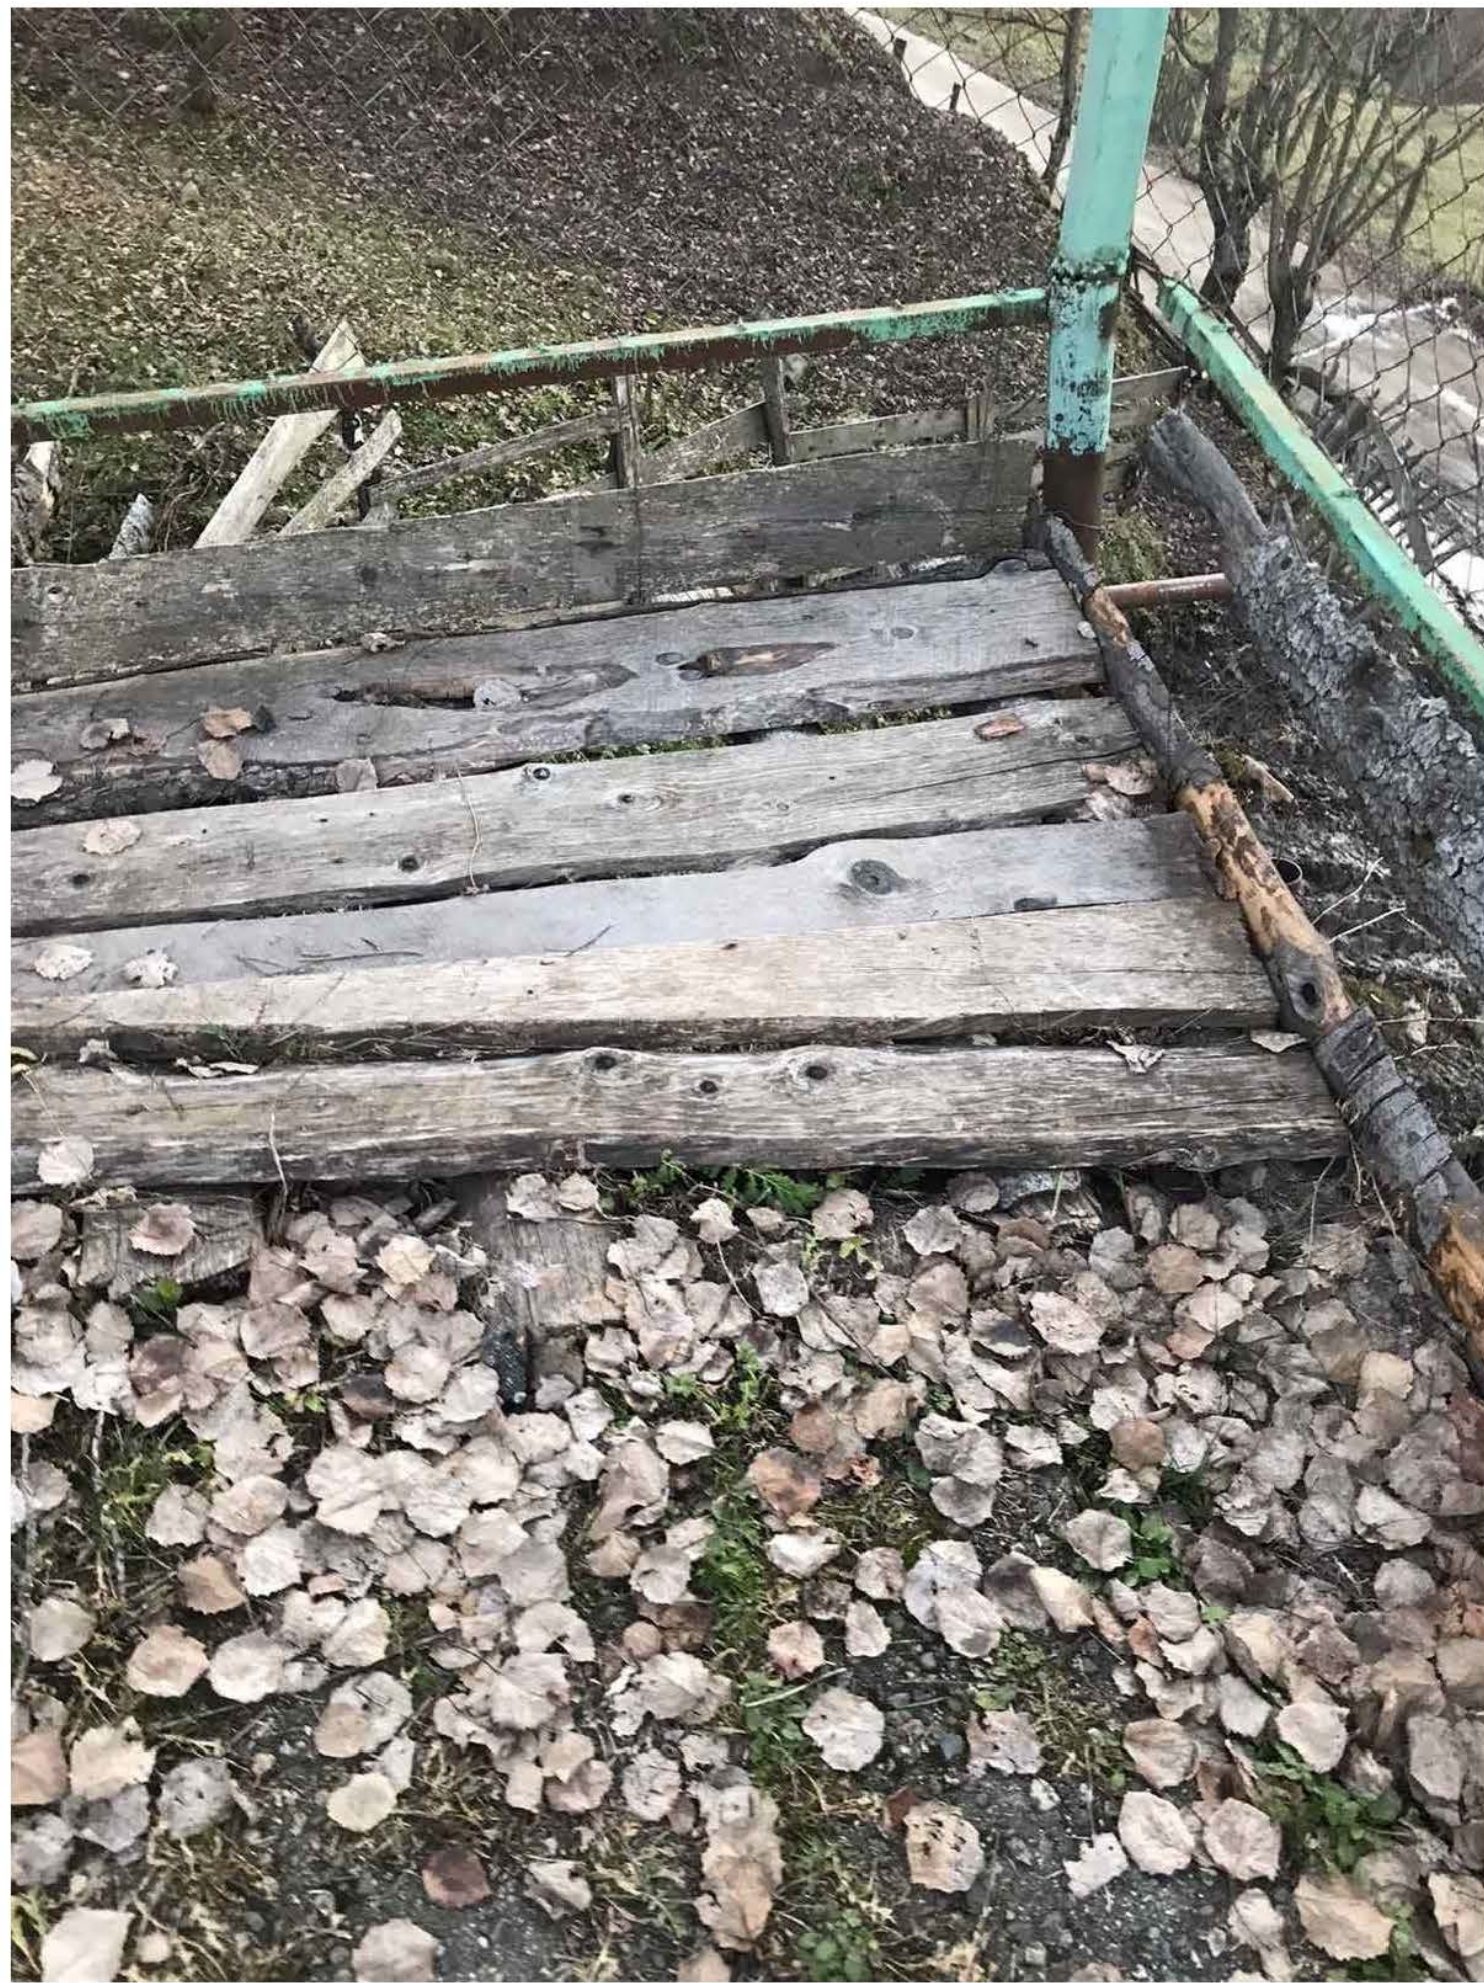
არსებული ტერიტორიის ფოტო ამსახველი მასალა

საქიროებს საყრდენ კედელს მოედნის გასწვრივ

პროექტი დამზადებულია შუახევის მუნიციპალიტეტის დაკვეთით: სოფ. მაწყვალთაში არსებული სპორტული მოედნის რეაბილიტაციისათვის: არსებულ ბეტონის საფარი არის დაზიანებული და საჭიროებს დემონტაჟს შესაბამისად მოხდეს ახალი ბეტონის საფარის მოწყობა დაიყაროს კვარშის ქვიშა და მოეწყობა ხელოვნური საფარი (ბალახი). არსებული შემოღობვა არის დაზიანებული საჭიროა დემონტაჟი და ახლის მოწყობა რაც პროექტში არის მითითებული დეტალურად, სტადიონის კარებები საჭიროებს შეცვლას. მოცემული მოედანი განათდება კუთხეებში განლაგებული პროექტორების საშუალებით, დაუყენდეს სტანდარტული ავტომატური ჩამრთველ გამომრთველები. მოედანს ესაჭიროება გვერდ და ქვედა მხარეებზე სტადიონის გასწვრივ საყრდენი კედლის მოწყობა.

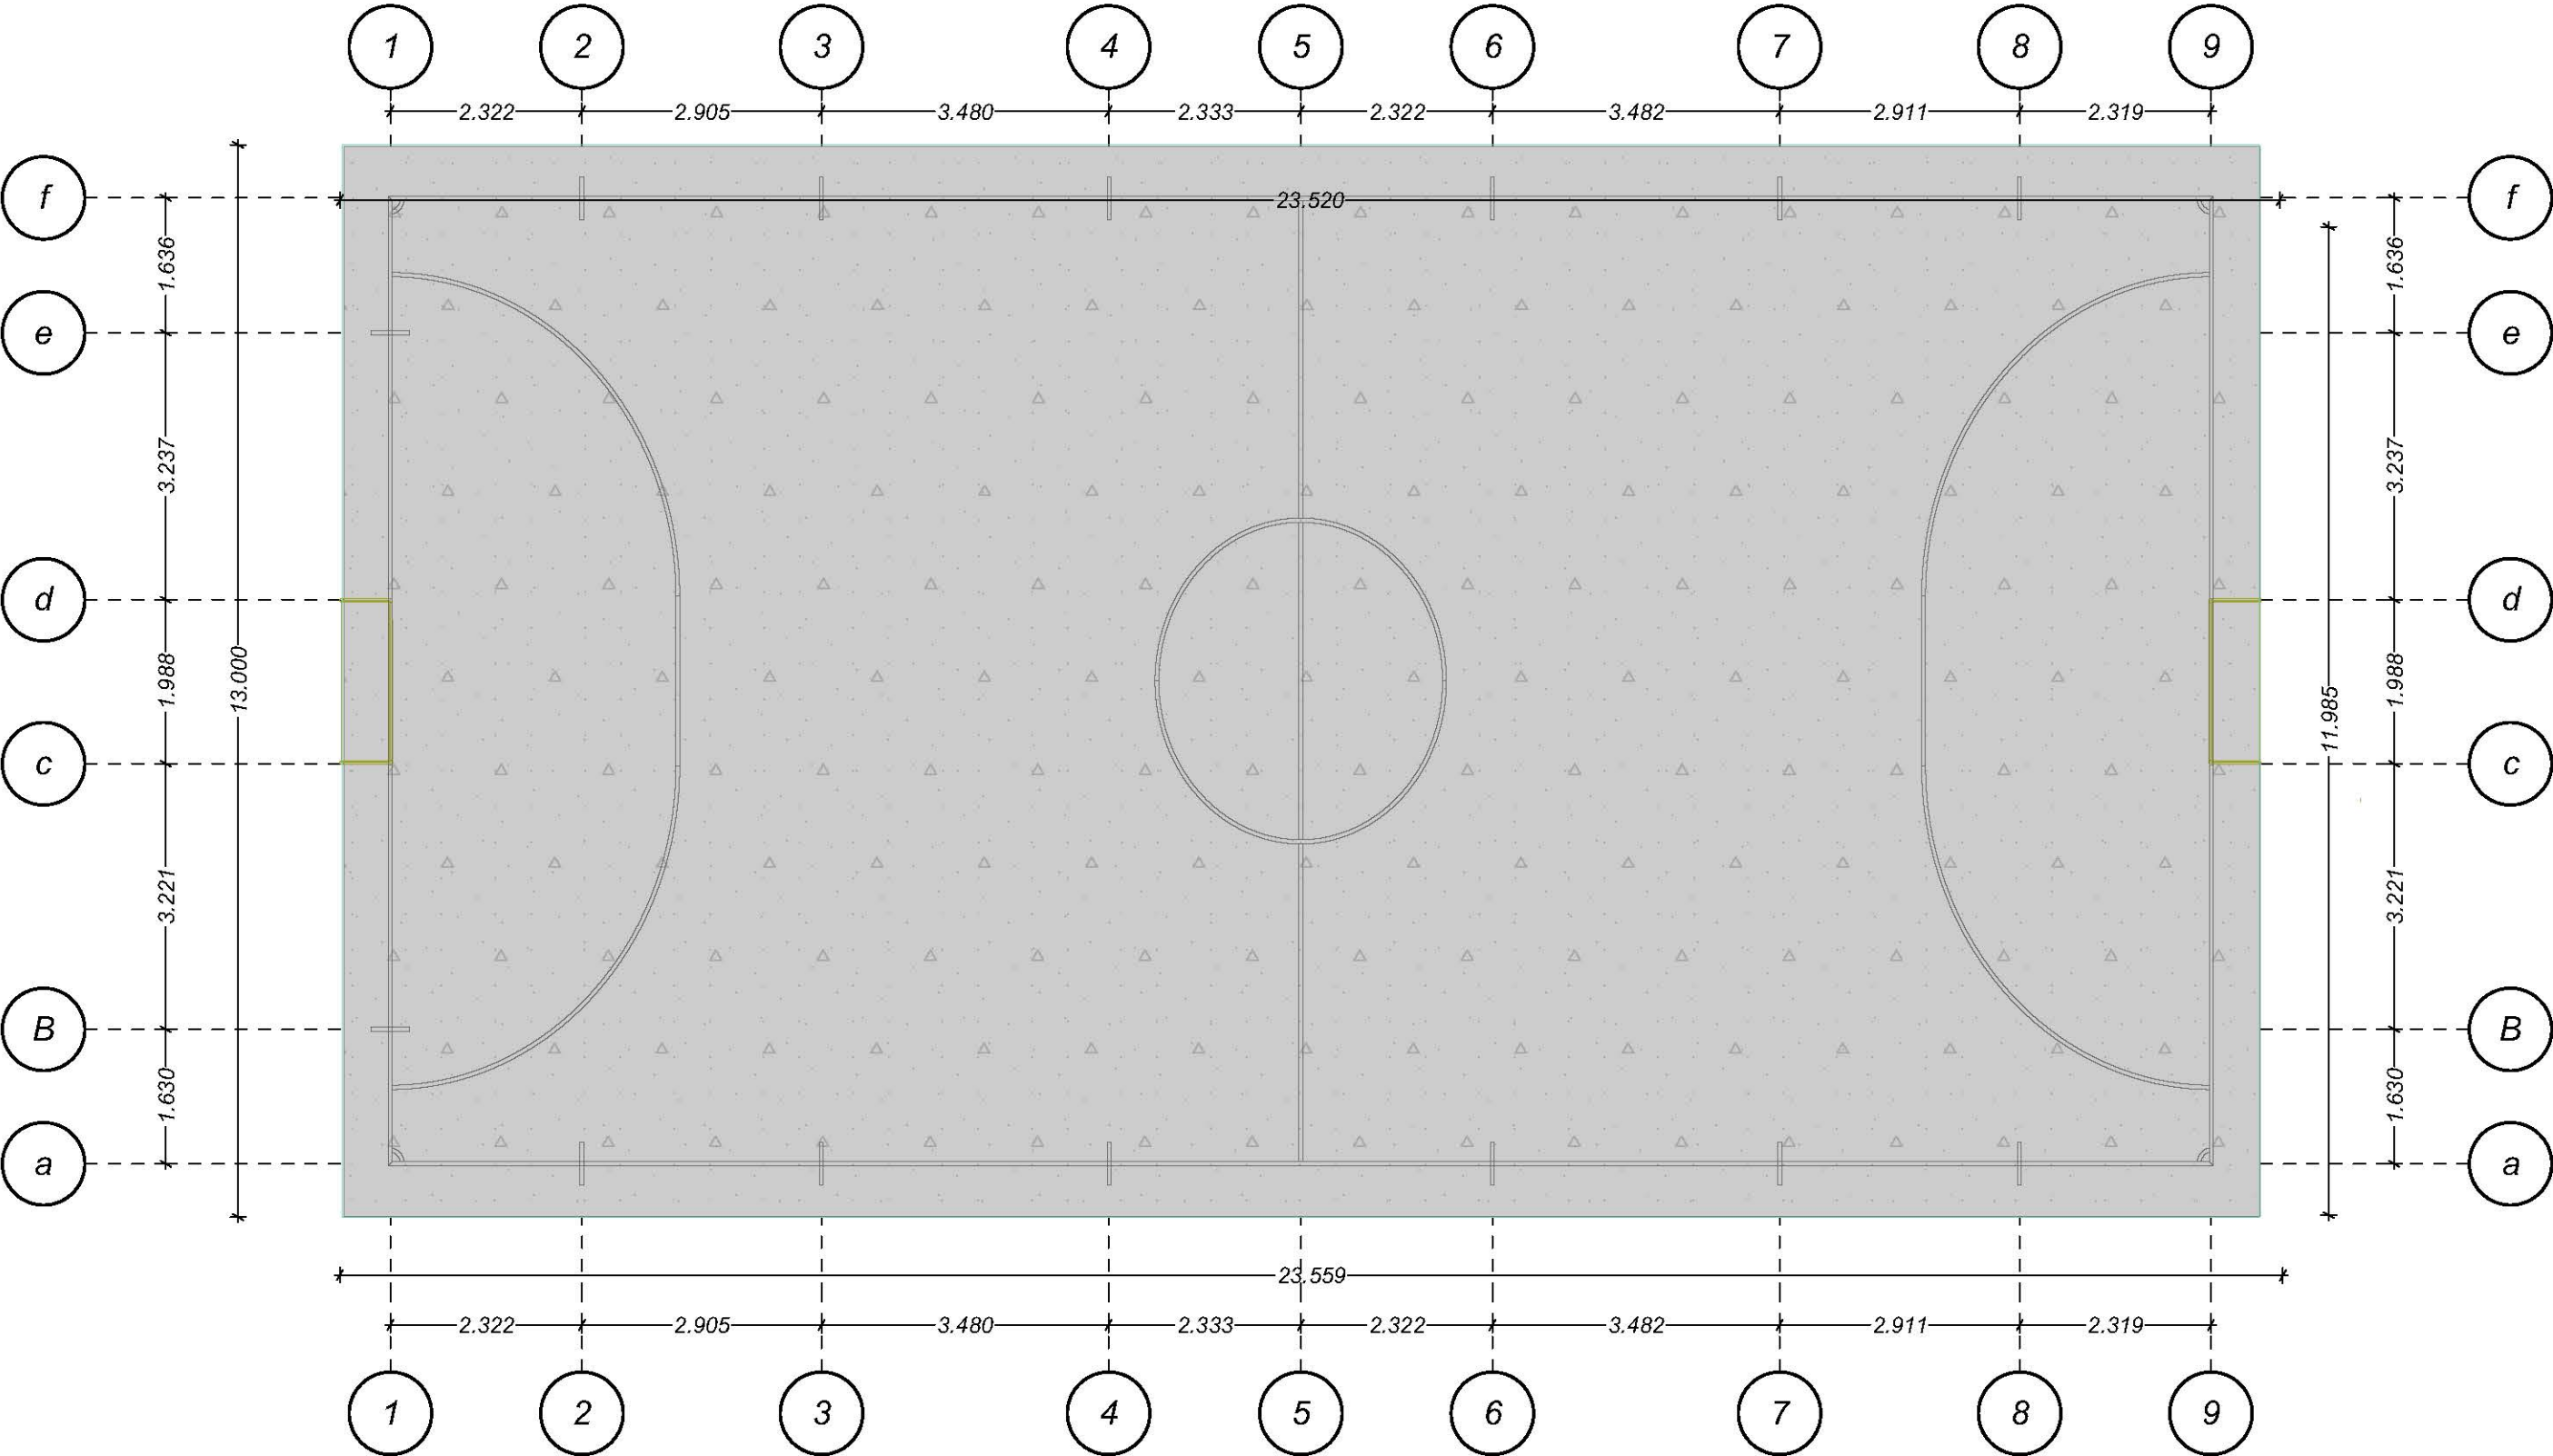
არსებული სპორტული მოედნის აზომვითი გეგმა

დაზიანებული ბეტონის საფარი ესაჭიროება დემონტაჟი 320მ<sup>2</sup>  
320მ<sup>3</sup> რკ. ბეტონი

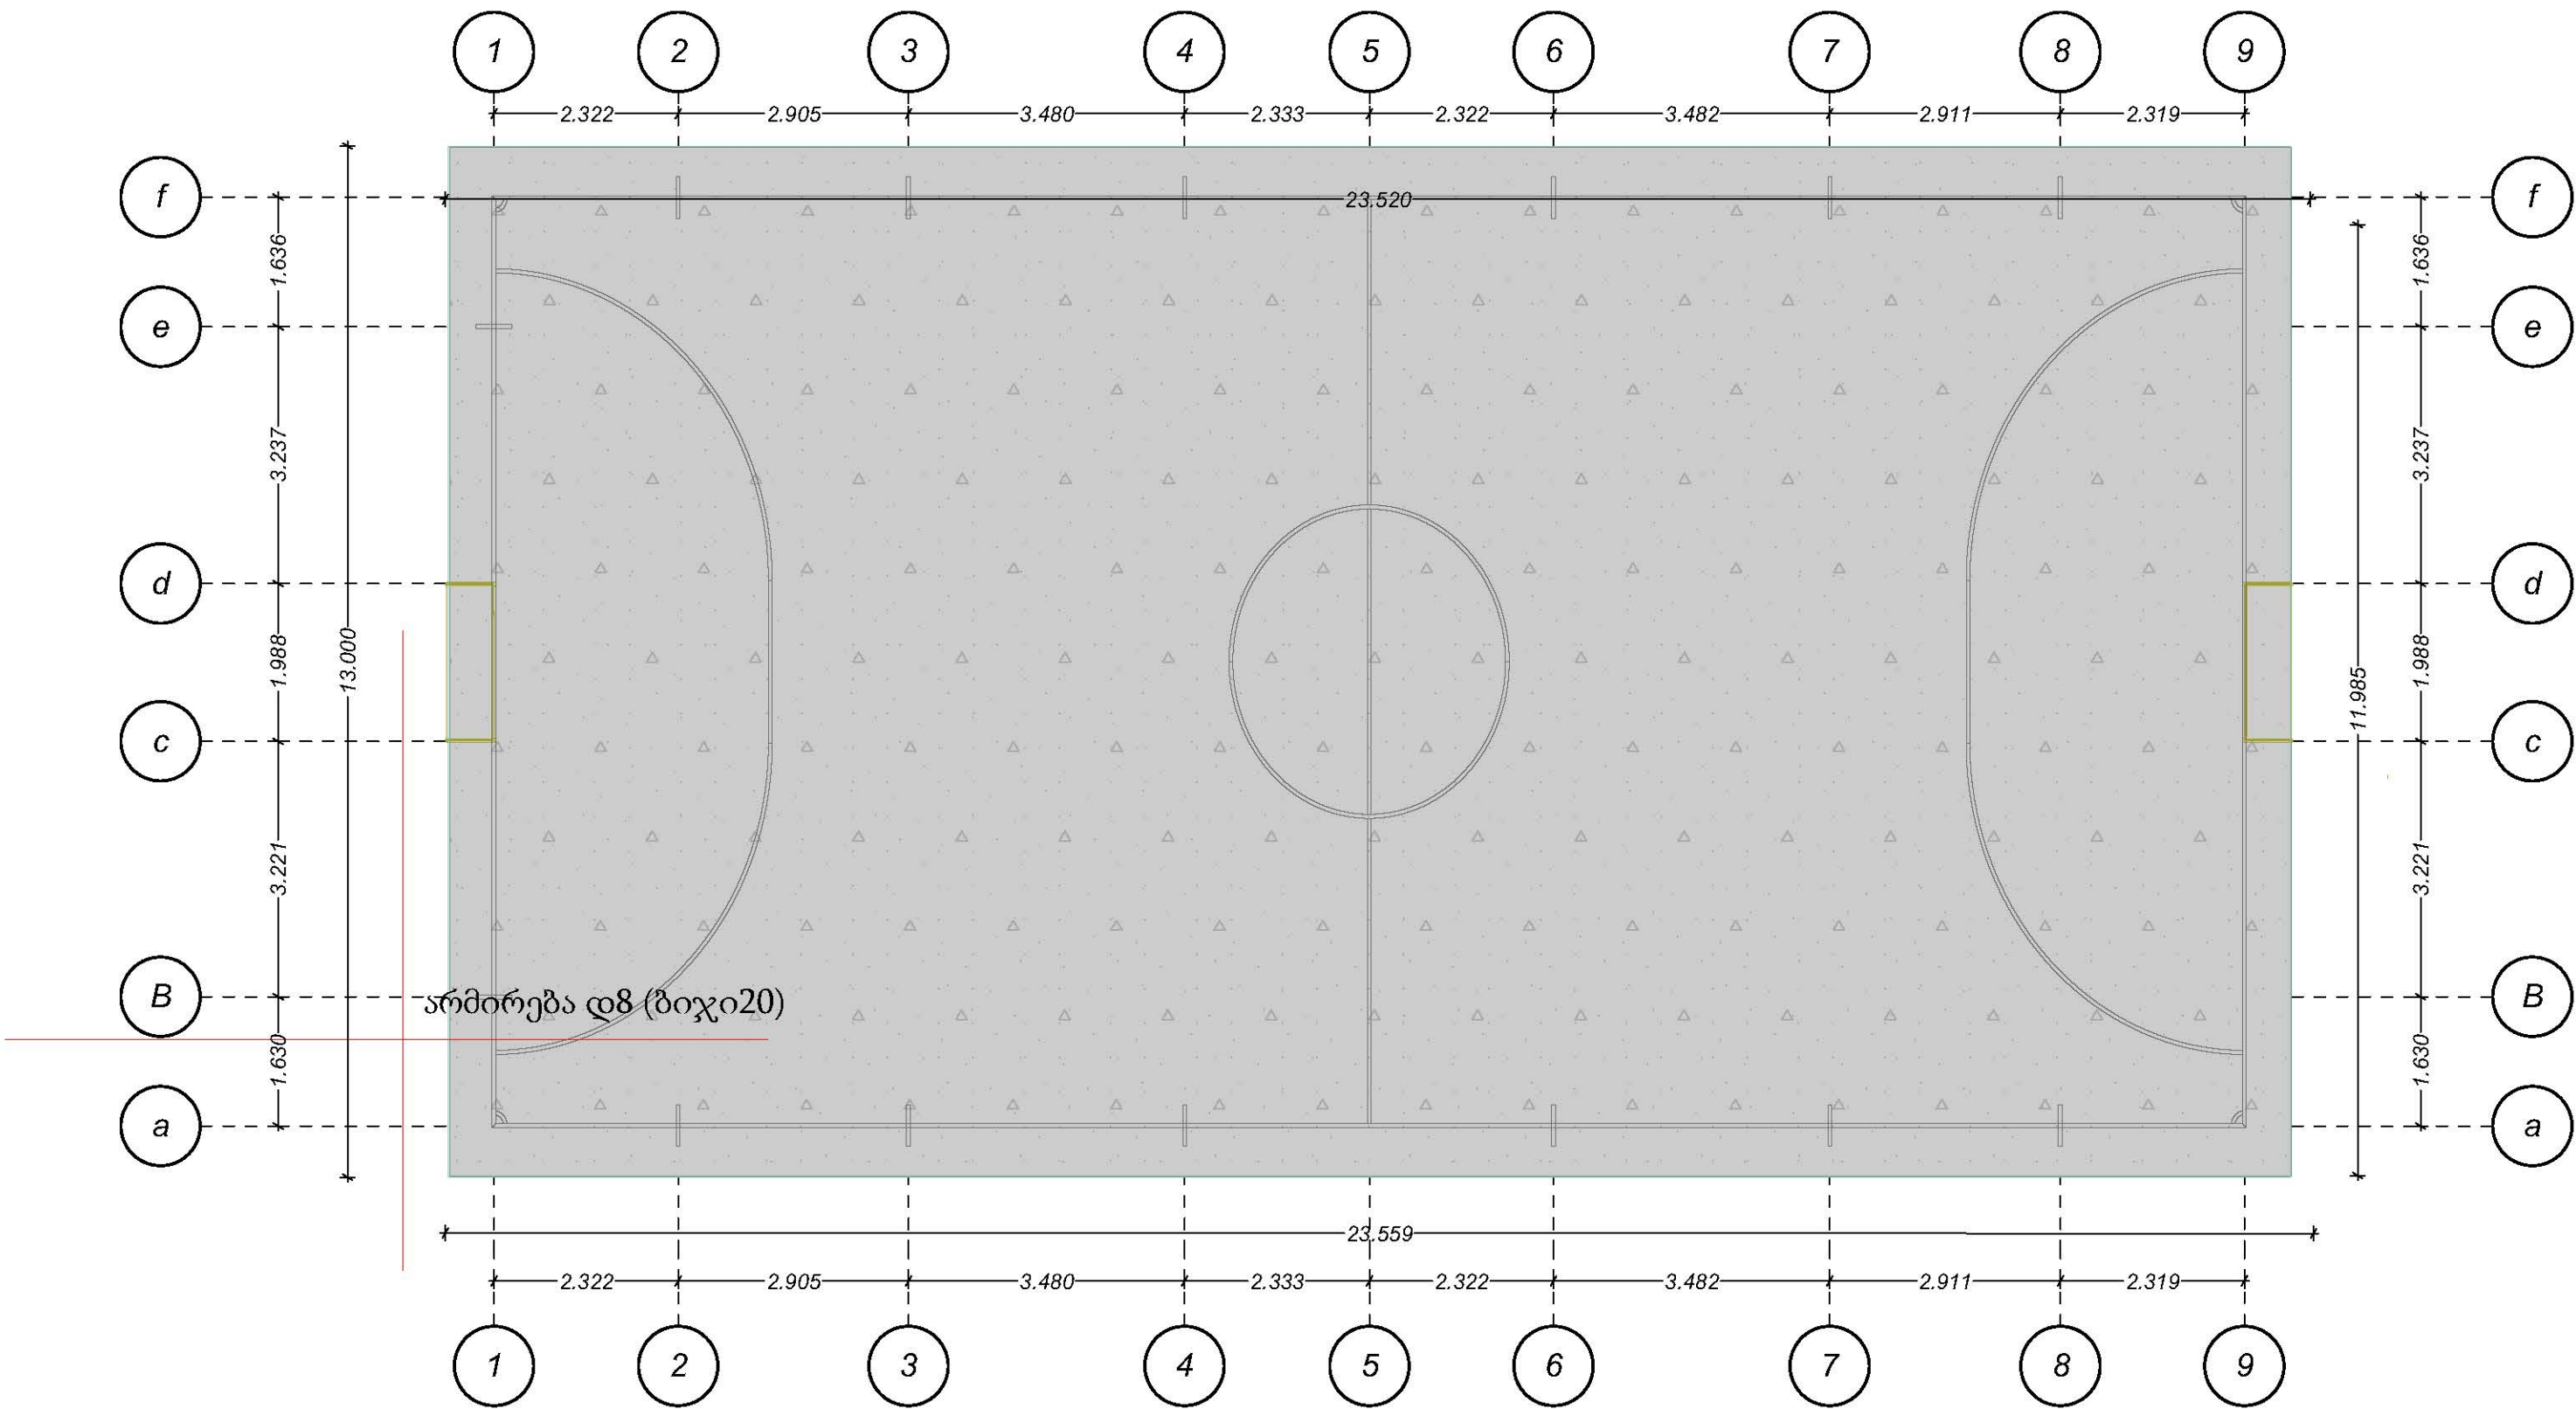
ბეტონის საფარის მოწყობა 8სმ. სიმაღლით 320მ<sup>2</sup>  
ბეტონის საფარის მოწყობა 25,6<sup>3</sup> რკ. ბეტონი  
არმატურა დ8 (3120გრძ.მ.)

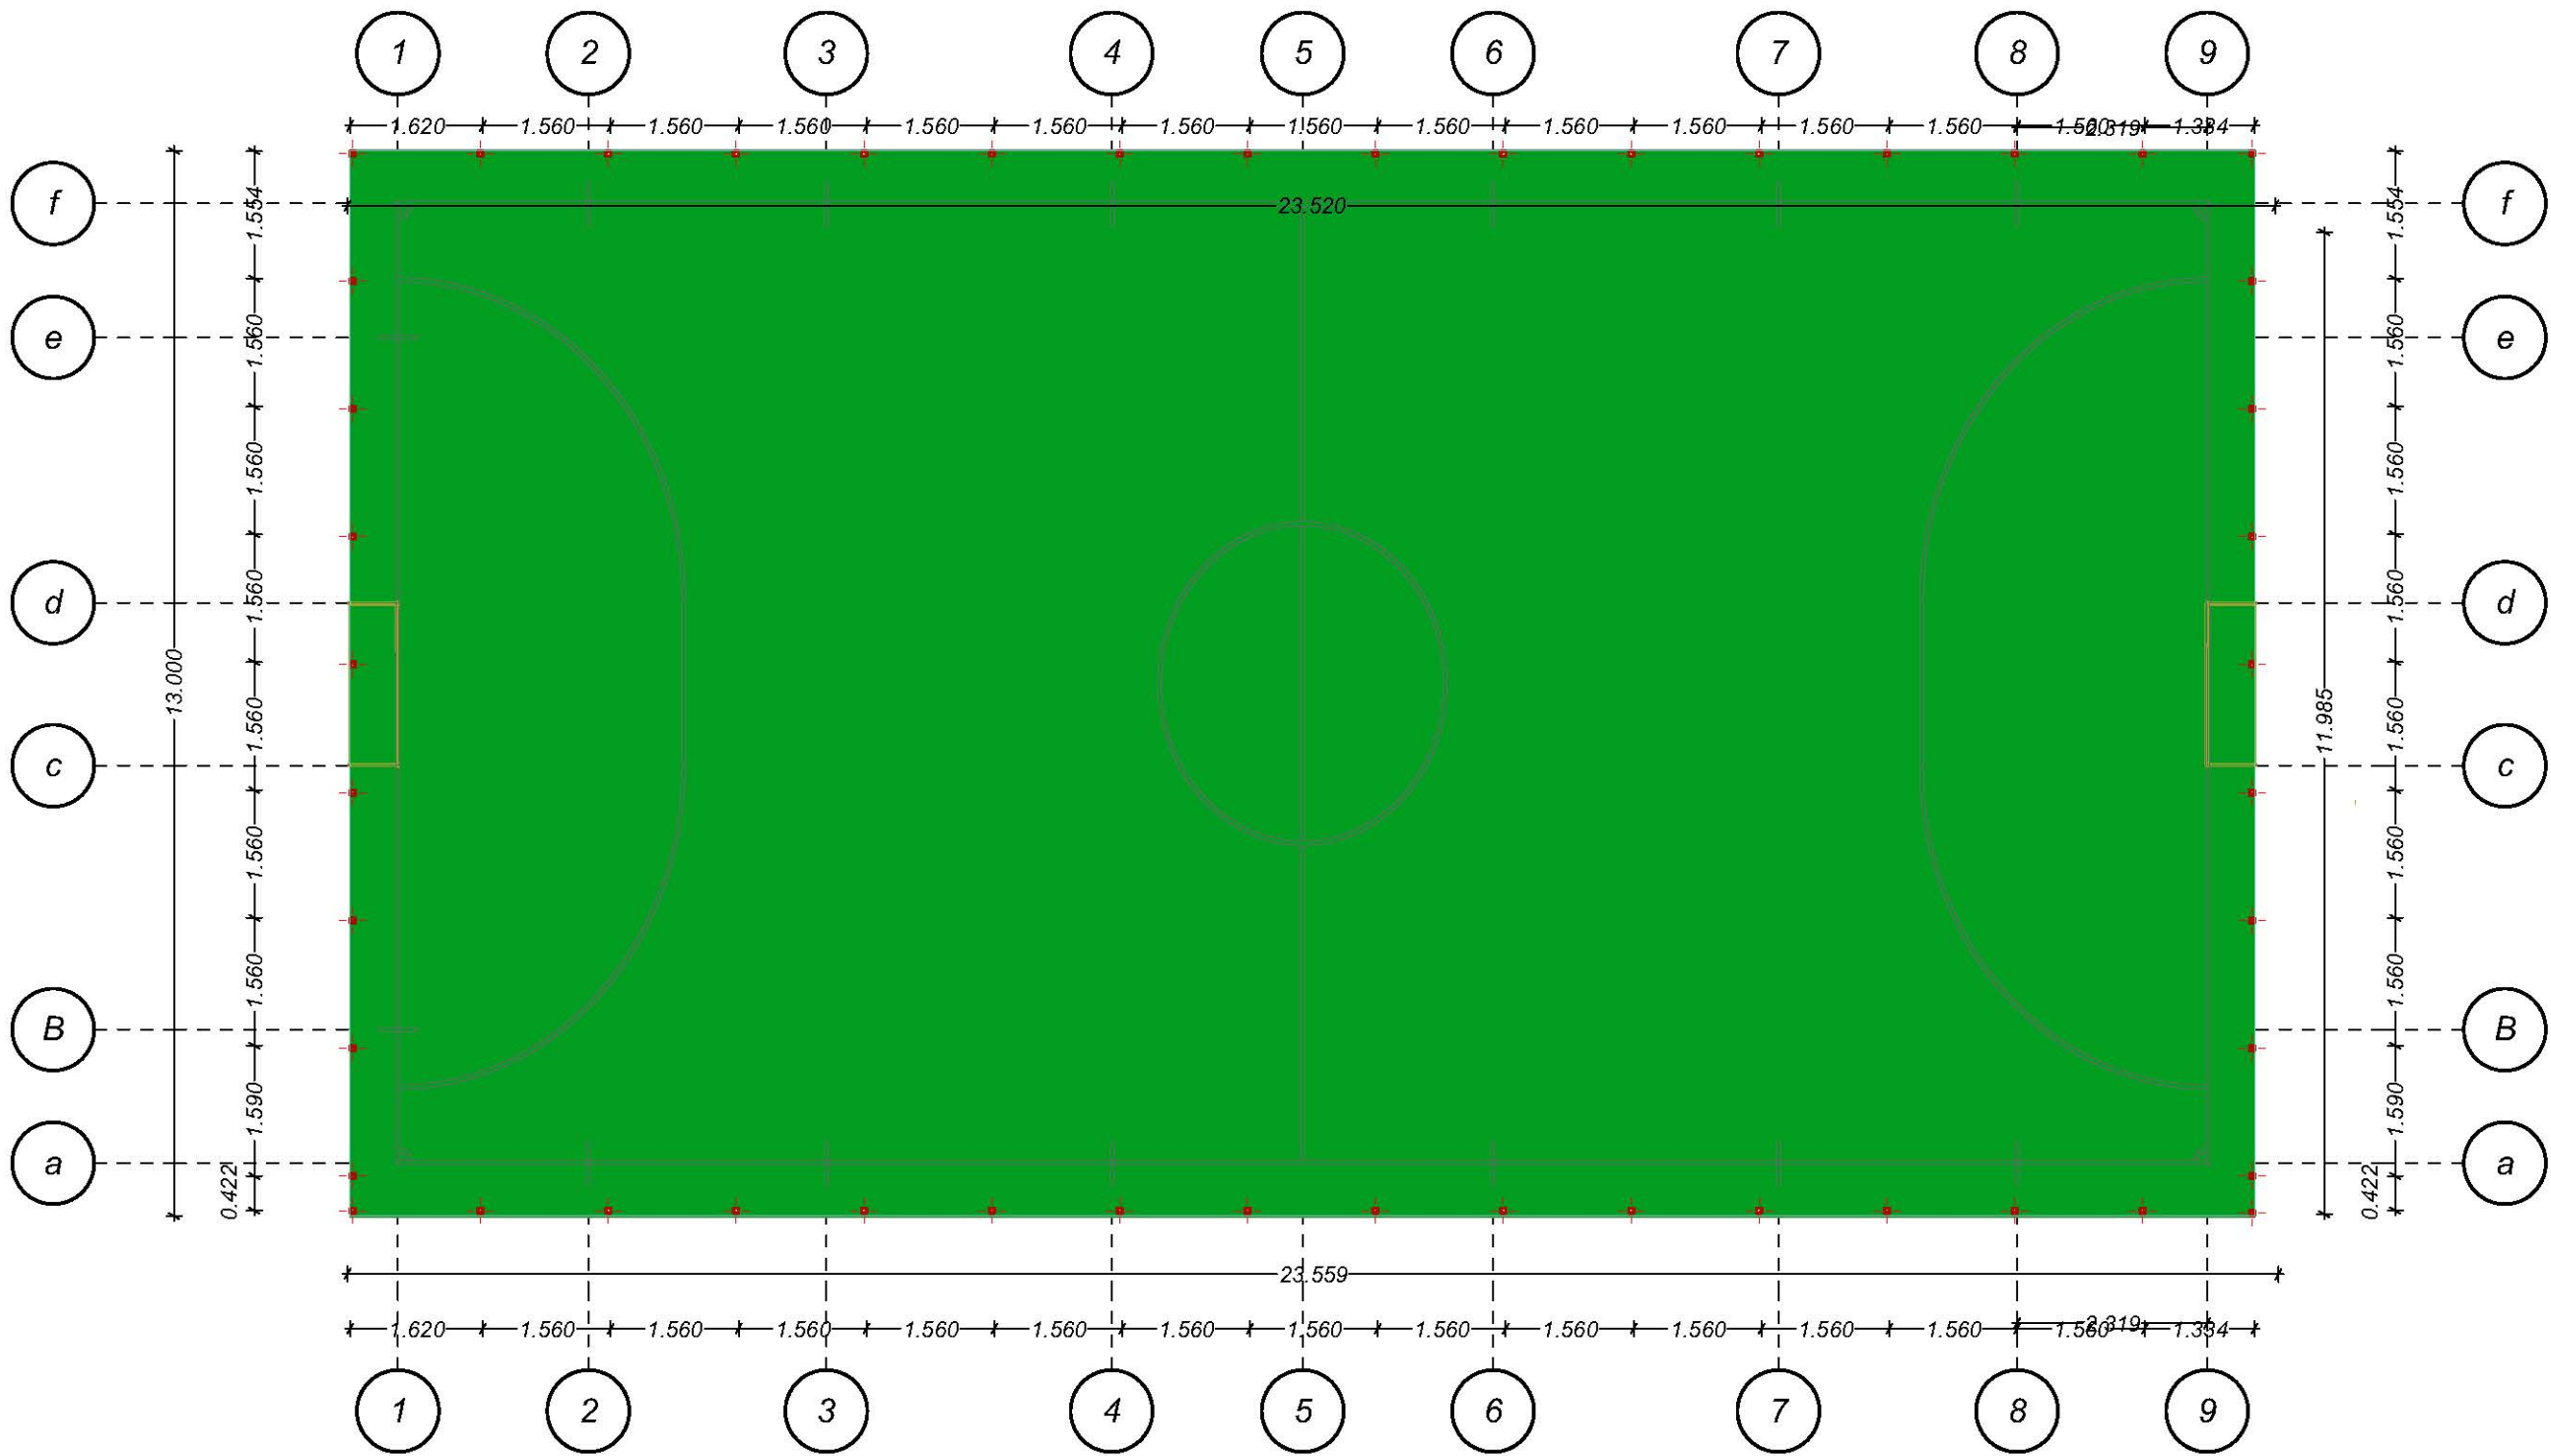
ხელოვნური საფარის მოწყობა  
ქრილი

| ხელოვნური ბალახი 26-28 მმ 320მ <sup>2</sup> |
| კვარცის ქვიშა 60 მმ 320მ <sup>2</sup> |
| არსებული ბეტონის ფილა 320მ <sup>2</sup> |
| ღორღი 320მ <sup>2</sup> |
| არსებული გრუნტი |
