ქ. ბორჯომში მესხეთის ქუჩა №11-ში საყრდენი კედლის
რეაბილიტაციის სახარჯთაღრიცხვო-საპროექტო დოკუმენტაცია

შ.კ.ს. "მესხეთის კედლის რეაბილიტაციის სახარჯთაღრიცხვო-საპროექტო დოკუმენტაცია"

ქ. ბორჯომში მასხეთის ქუჩა №11-ში
საყრდენი კედლის რეაბილიტაციის
კროექტი

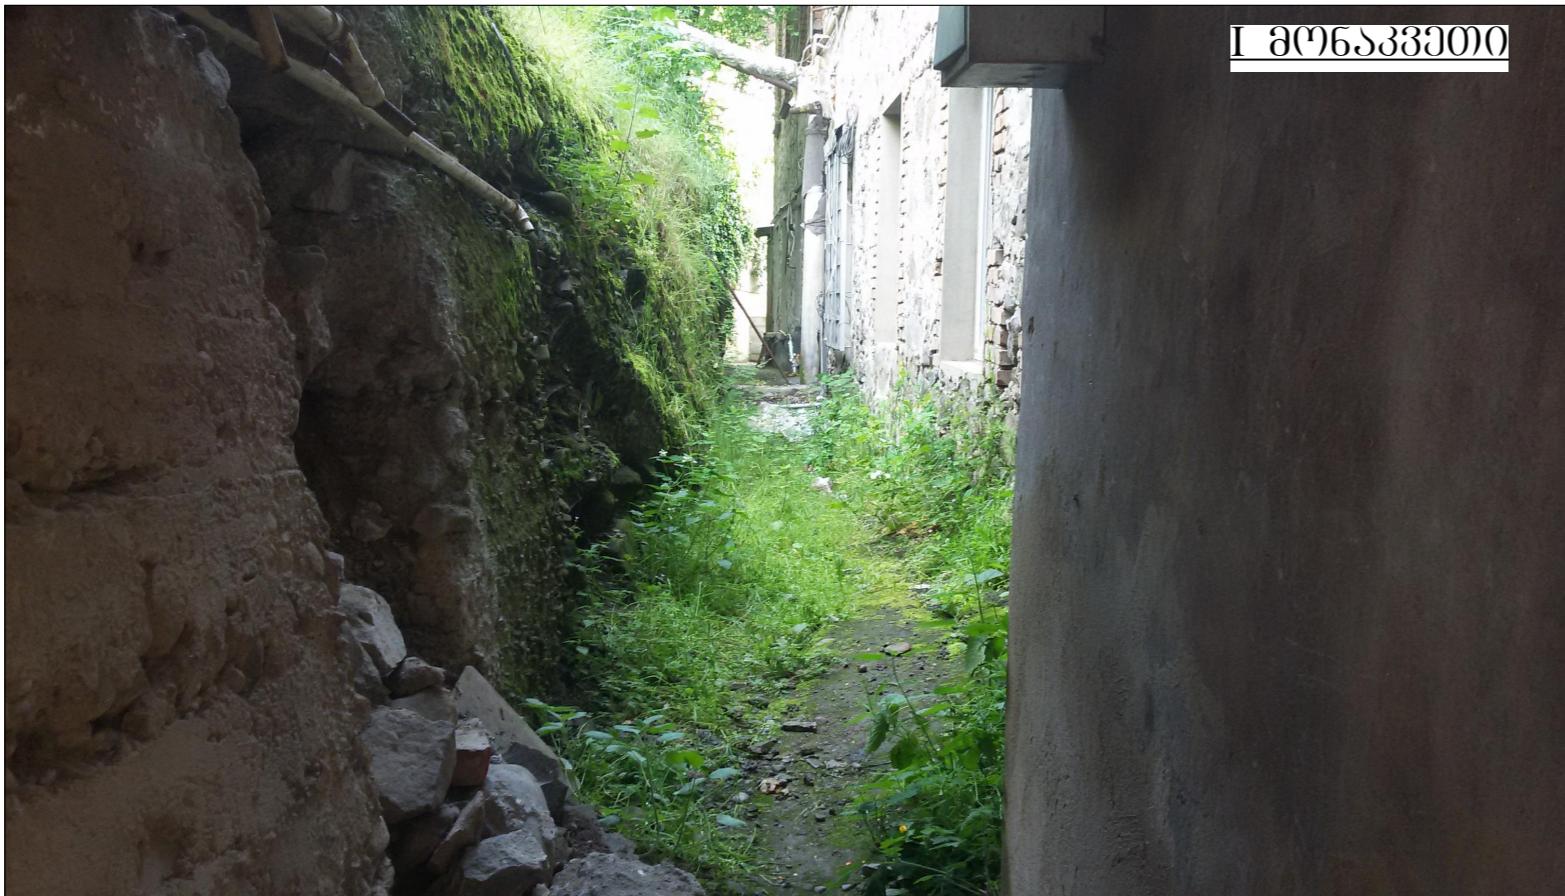
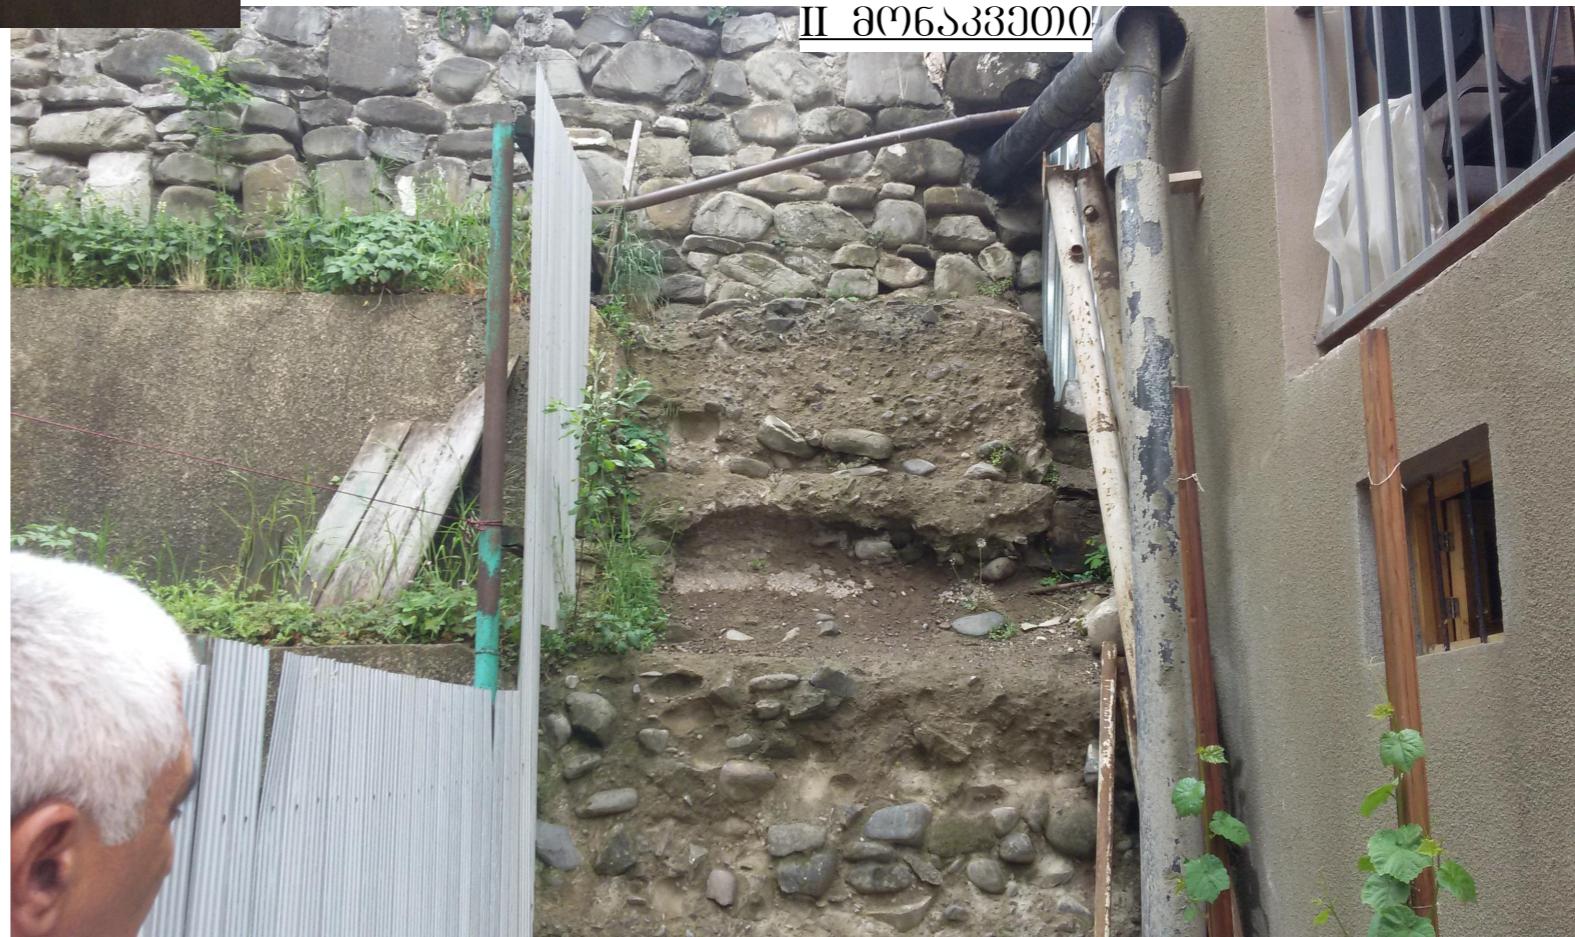
არსებული სიტუაცია
ვოტომასალა

I გონიერები

II გონიერები

საყალიბი მასალად გამოყენებული იყოს საეციალური საყალიბები ფანერები. გეტონის ჩასხმისას აუცილებელია ვიბრაციის მიცემა ხსნარში. არსებული გეტონის კედელი გასუფთავდეს მცენარეებისაბან და გაირეცხოს წყლით კერხერის გამოყენებით.

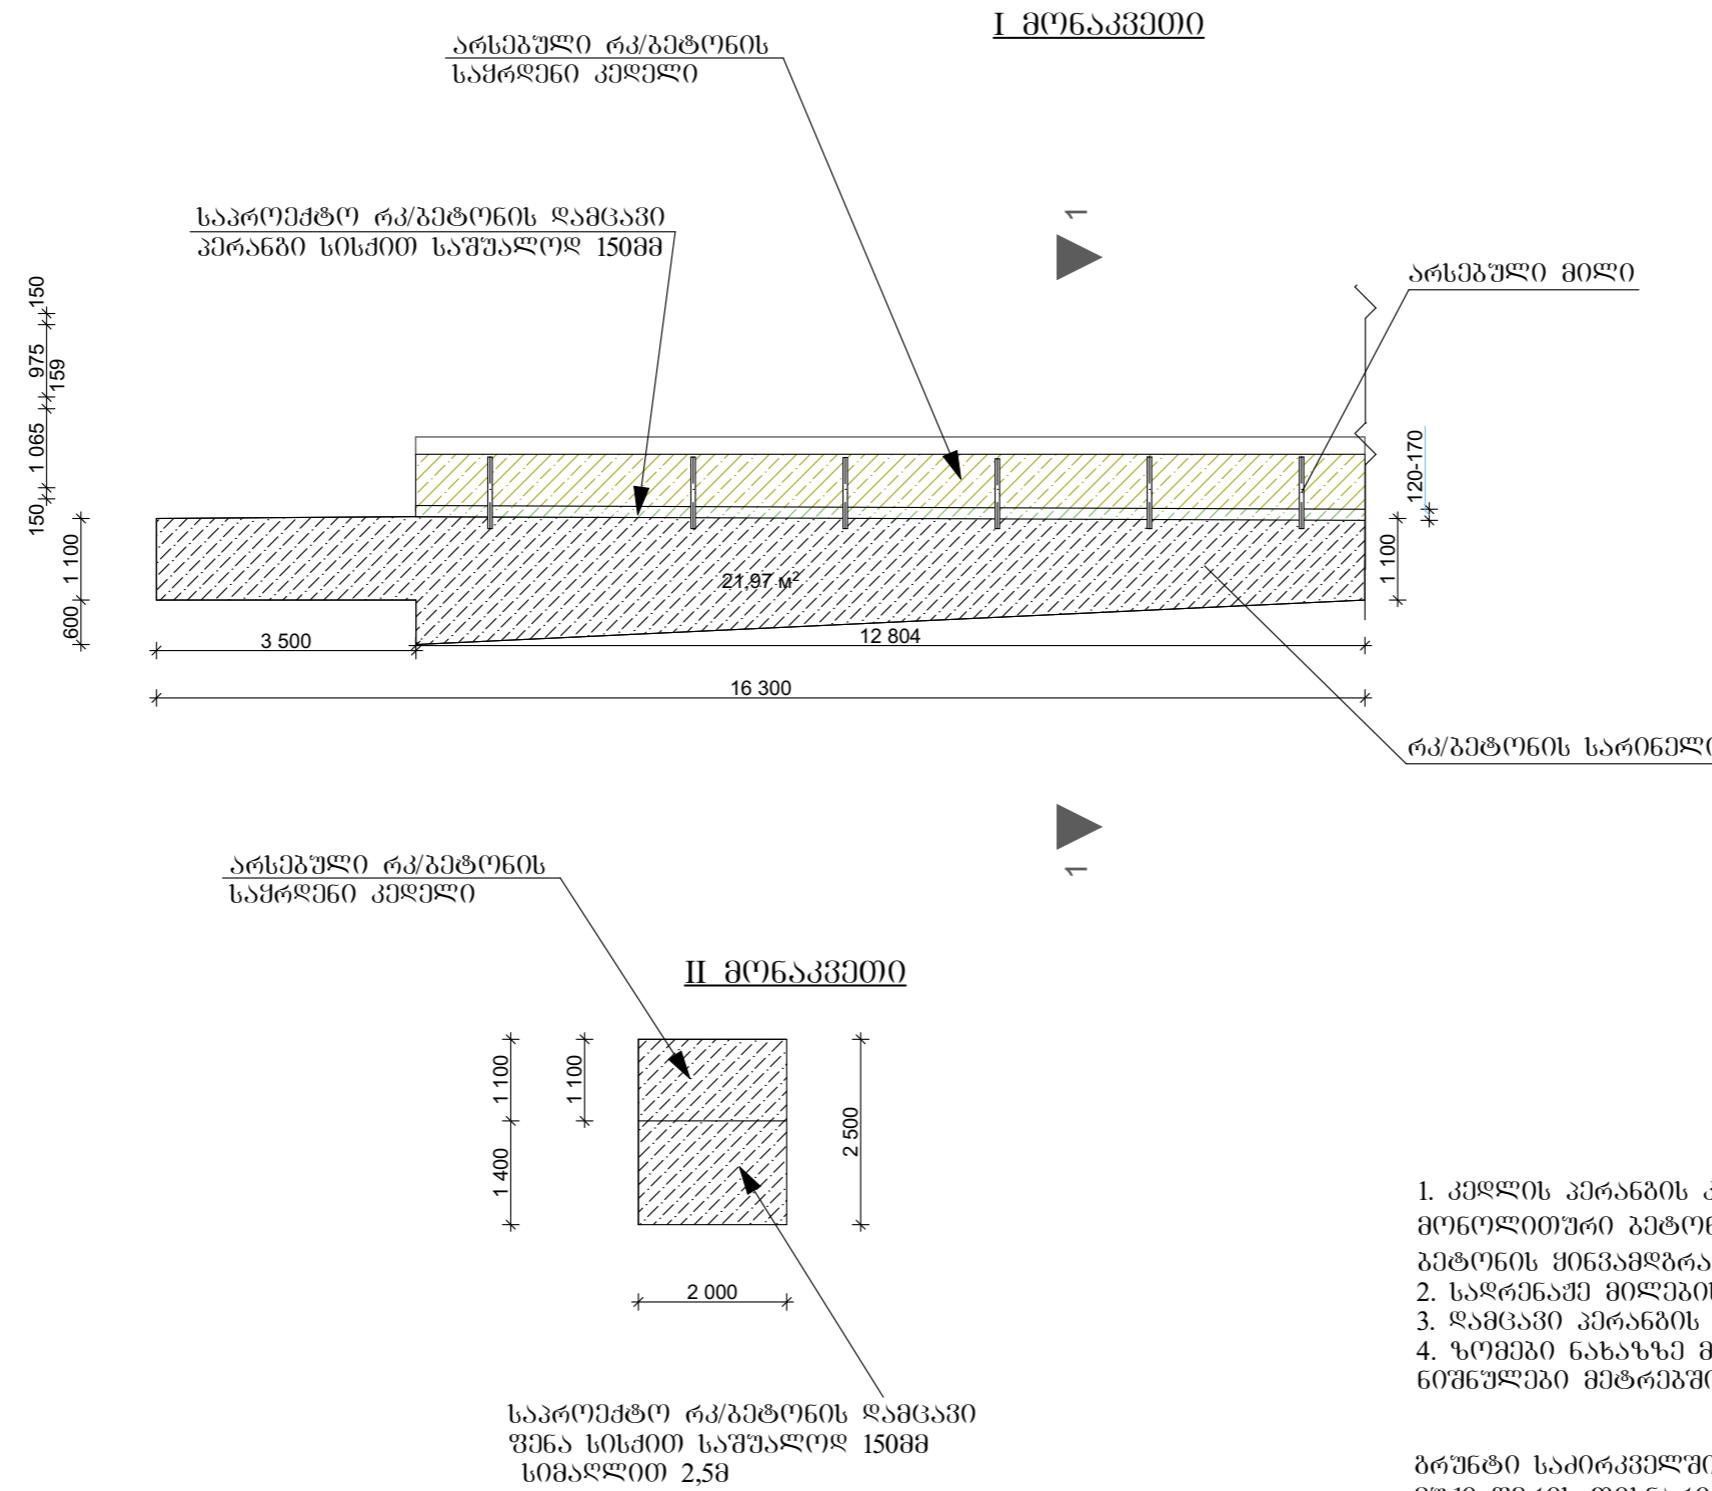
არსებულ საყრდენ კედელზე დამცავი რკ/გეტონის პერანგის მოწყობის გეგმა

კროექტი გათვალისწინებულია: არსებული გეტონის დამცავი კედლის სარეაბილიტაციო სამუშაოები კერძოდ: არსებული საყრდენი კედლის ფასადზე საშუალოდ 15სმ სისქის რკ/გეტონის დამცავი შრის მოწყობა.

კროექტი 00გალისწინებს რკ/გეტონის საძირკველის მოწყობას სიბრძით 12,8მ, სიბანით 0,3მ, ხოლო სიმაღლით 0,3მ, ასევე საყრდენი კედლის მიზანი მთელ სიბრძეზე გათვალისწინებულია რკ/გეტონის სარინელი სიბანით 110-170სმ, სისქით 10სმ

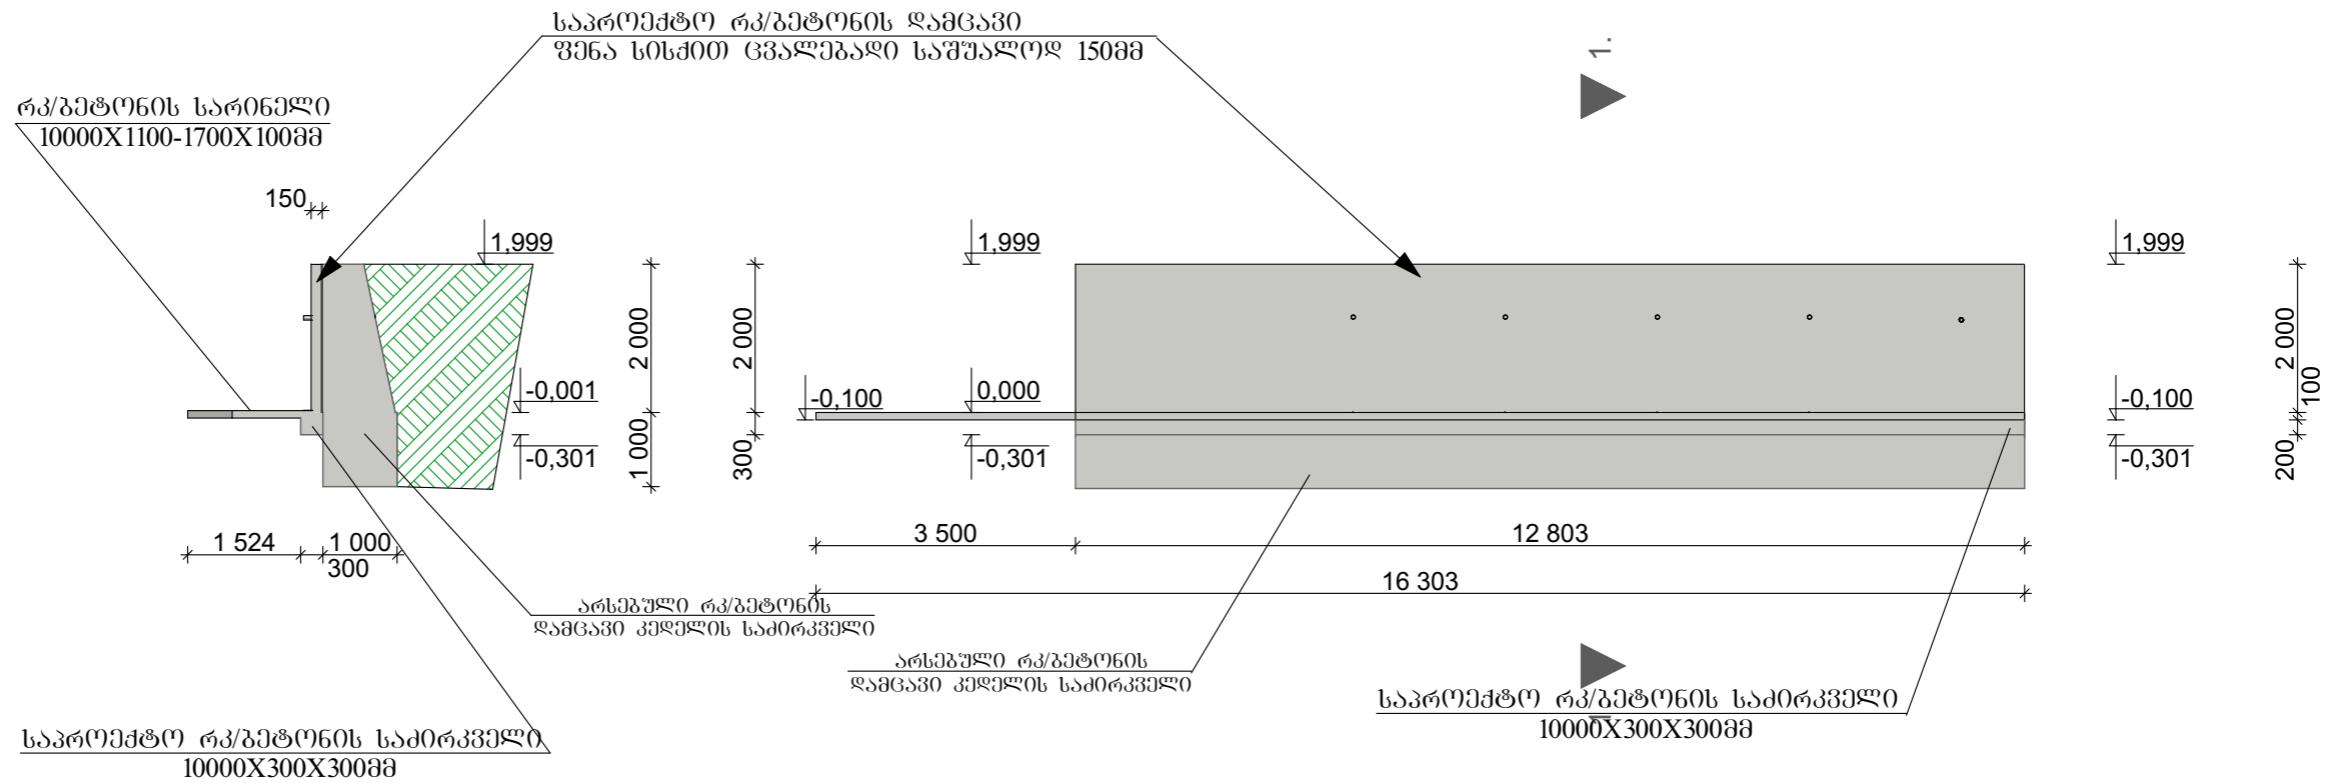
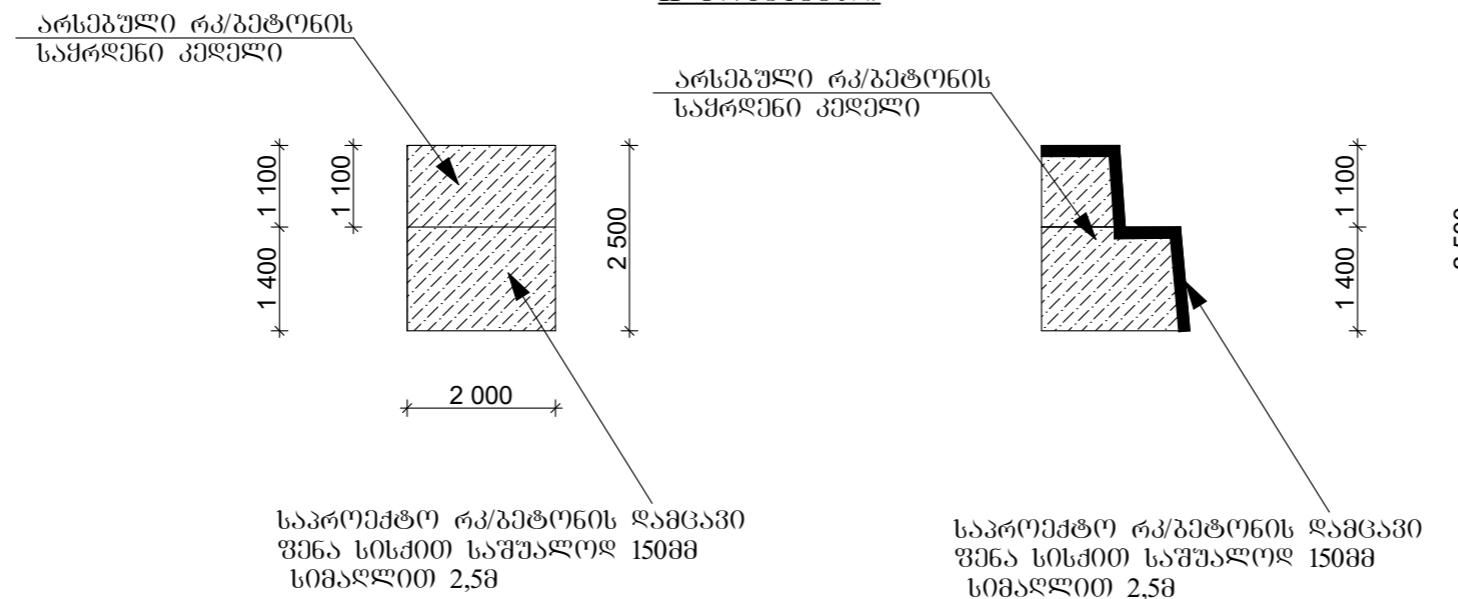
არსებულ საყრდენ კედელზე დამცავი ვენის მოწყობის ვასაზები

I მონაკვეთი

ჰოლი 1-1

II მონაკვეთი

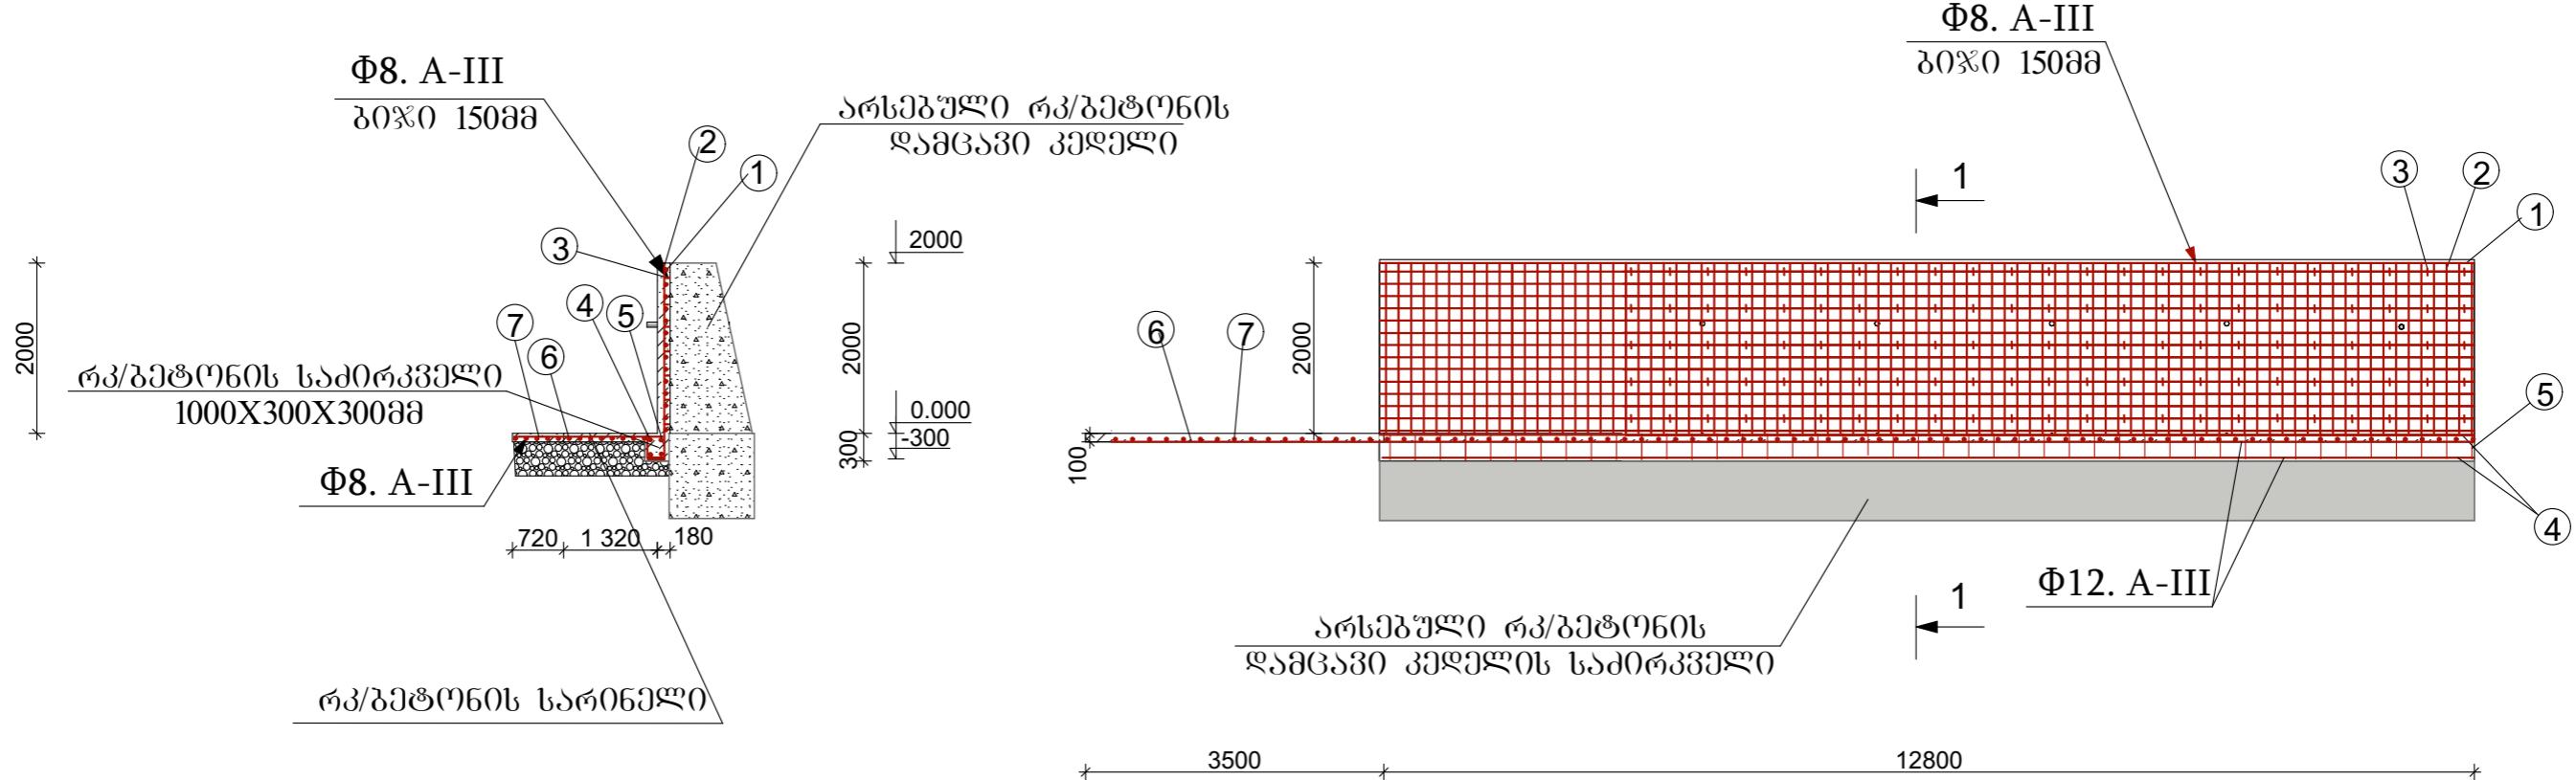
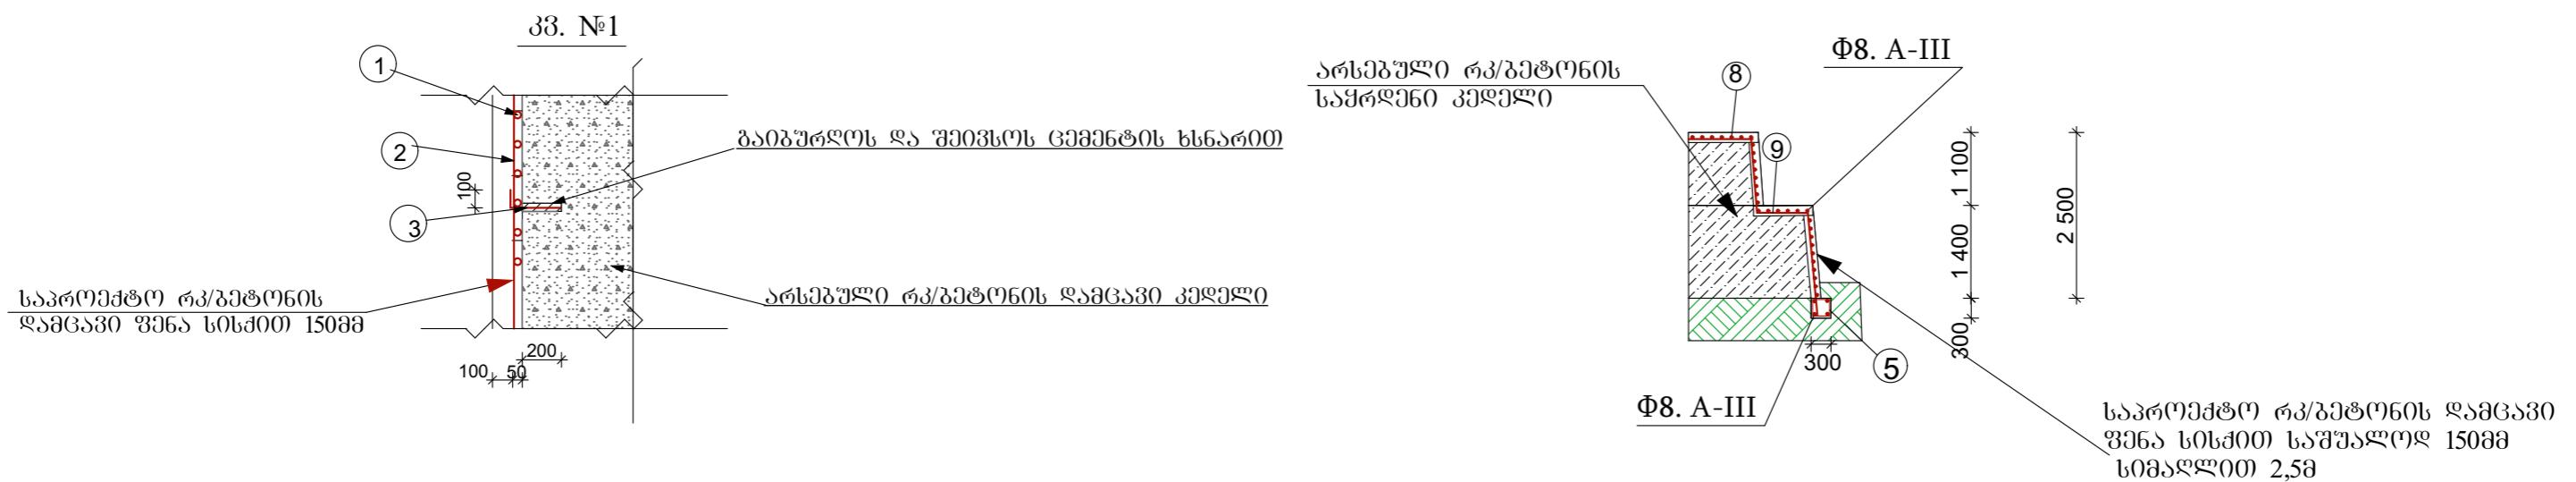
საპროექტო რკ/გეტრნის დამცავი ვენის არმორება

ჰრ0ლ0 1-1

კონგრა №	მსკონი მმ	დიამეტრი მმ	სიბრძე მეტრი	რაოდენობა ცალი	საერთო სიბრძე მეტრი	წონა კბ
1	<u>12700</u>	<u>Φ8. A-III</u>	<u>12,70</u>	<u>16,0</u>	<u>203,2</u>	<u>80,26</u>
2	<u>2250</u> ₃₀	<u>Φ8. A-III</u>	<u>2,55</u>	<u>86</u>	<u>219,3</u>	<u>86,65</u>
3	<u>250</u>	<u>Φ12</u>	<u>0,25</u>	<u>254</u>	<u>63,5</u>	<u>56,40</u>
4	<u>12700</u>	<u>Φ12. A-III</u>	<u>12,70</u>	<u>4,0</u>	<u>39,8</u>	<u>35,04</u>
5	<u>220</u> ₂₂₀	<u>Φ6. A-III</u>	<u>1,0</u>	<u>50,0</u>	<u>50</u>	<u>7,8</u>
6	<u>ცვალებადი</u>	<u>Φ8. A-III</u>	<u>14,30</u>	<u>9,0</u>	<u>128,7</u>	<u>50,84</u>
7	<u>ცვალებადი</u>	<u>Φ8. A-III</u>	<u>1,5</u>	<u>82</u>	<u>123,0</u>	<u>48,59</u>
8	<u>2000</u>	<u>Φ8. A-III</u>	<u>2,00</u>	<u>35,0</u>	<u>70,0</u>	<u>27,65</u>
9	<u>4200</u>	<u>Φ8. A-III</u>	<u>4,30</u>	<u>14,0</u>	<u>60,2</u>	<u>23,80</u>
ჯამი						420,33
შესაპრაგი მავიულები და გადანაჭრები 5%						21,02
ჯამი						441,35
გეტონი სულ B-22,5 F200 W6 8,89მ³
