| | | | სიტუაციური ნახაზი | შ.პ.ს. „არქიტექტურა“ | |

| შეასრულა | ს. ზაიძე | | | ქ. ბუღრუკიძის, დუმბაძის და ბათუმის ქუჩის კვეთაში არსებული სანიაღვრე არხის რეაბილიტაცია | სტადია | ფურცელი |

| | | | | არსებული სანიაღვრე არხის რუბილიტაცია | 2-2 | ფურცლები |

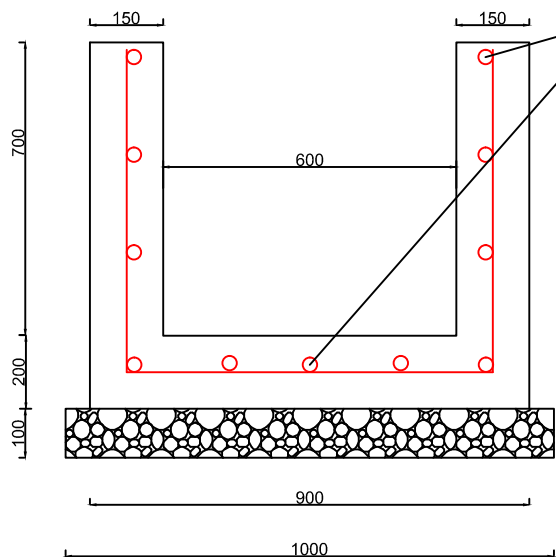
რკინა-ბეტონის არხი-35,7მ  
არმირება

მასალის ხარჯი სანიაღვრე არხზე:  
ბეტონი მ300-13.93კუბ.მ.  
არმატურა d10 AIII-442.7კგ.  
ქვიშა-ხრეშოვანი ფენა-3.57მ3

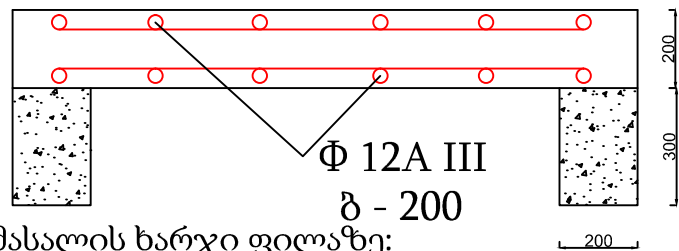
ფილის არმირება

მასალის ხარჯი ფილაზე:  
ბეტონი მ300-1.84კუბ.მ.  
არმატურა d12 AIII-128კგ.
