**შიდასახელმწიფოებრივი მნიშვნელობის  
ქუთაისი(წყალტუბოს გადასახვევი)-წყალტუბო-ცაბერი-  
ლენტეხი-ლასდილის საავტომობილო გზის  
კმ137+330 - კმ150+750 მონაკვეთის  
სარეაბილიტაციო სამუშაოები**

ბანოში პროფილი

კმ 137+330 - კმ 137+400

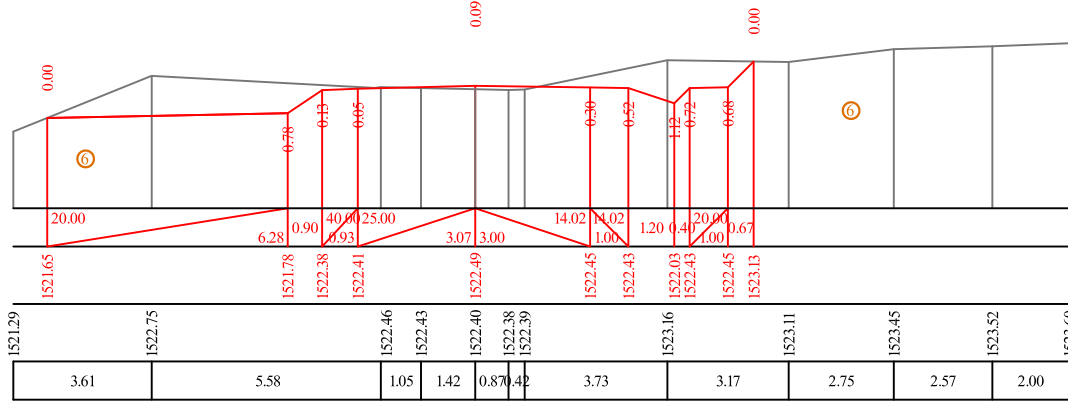
კმ 137+400

გეოლოგია:

⊙ - კაგარ-კენგარი, ქვიშის შემაგებელი (ალუვიური-aQiv)

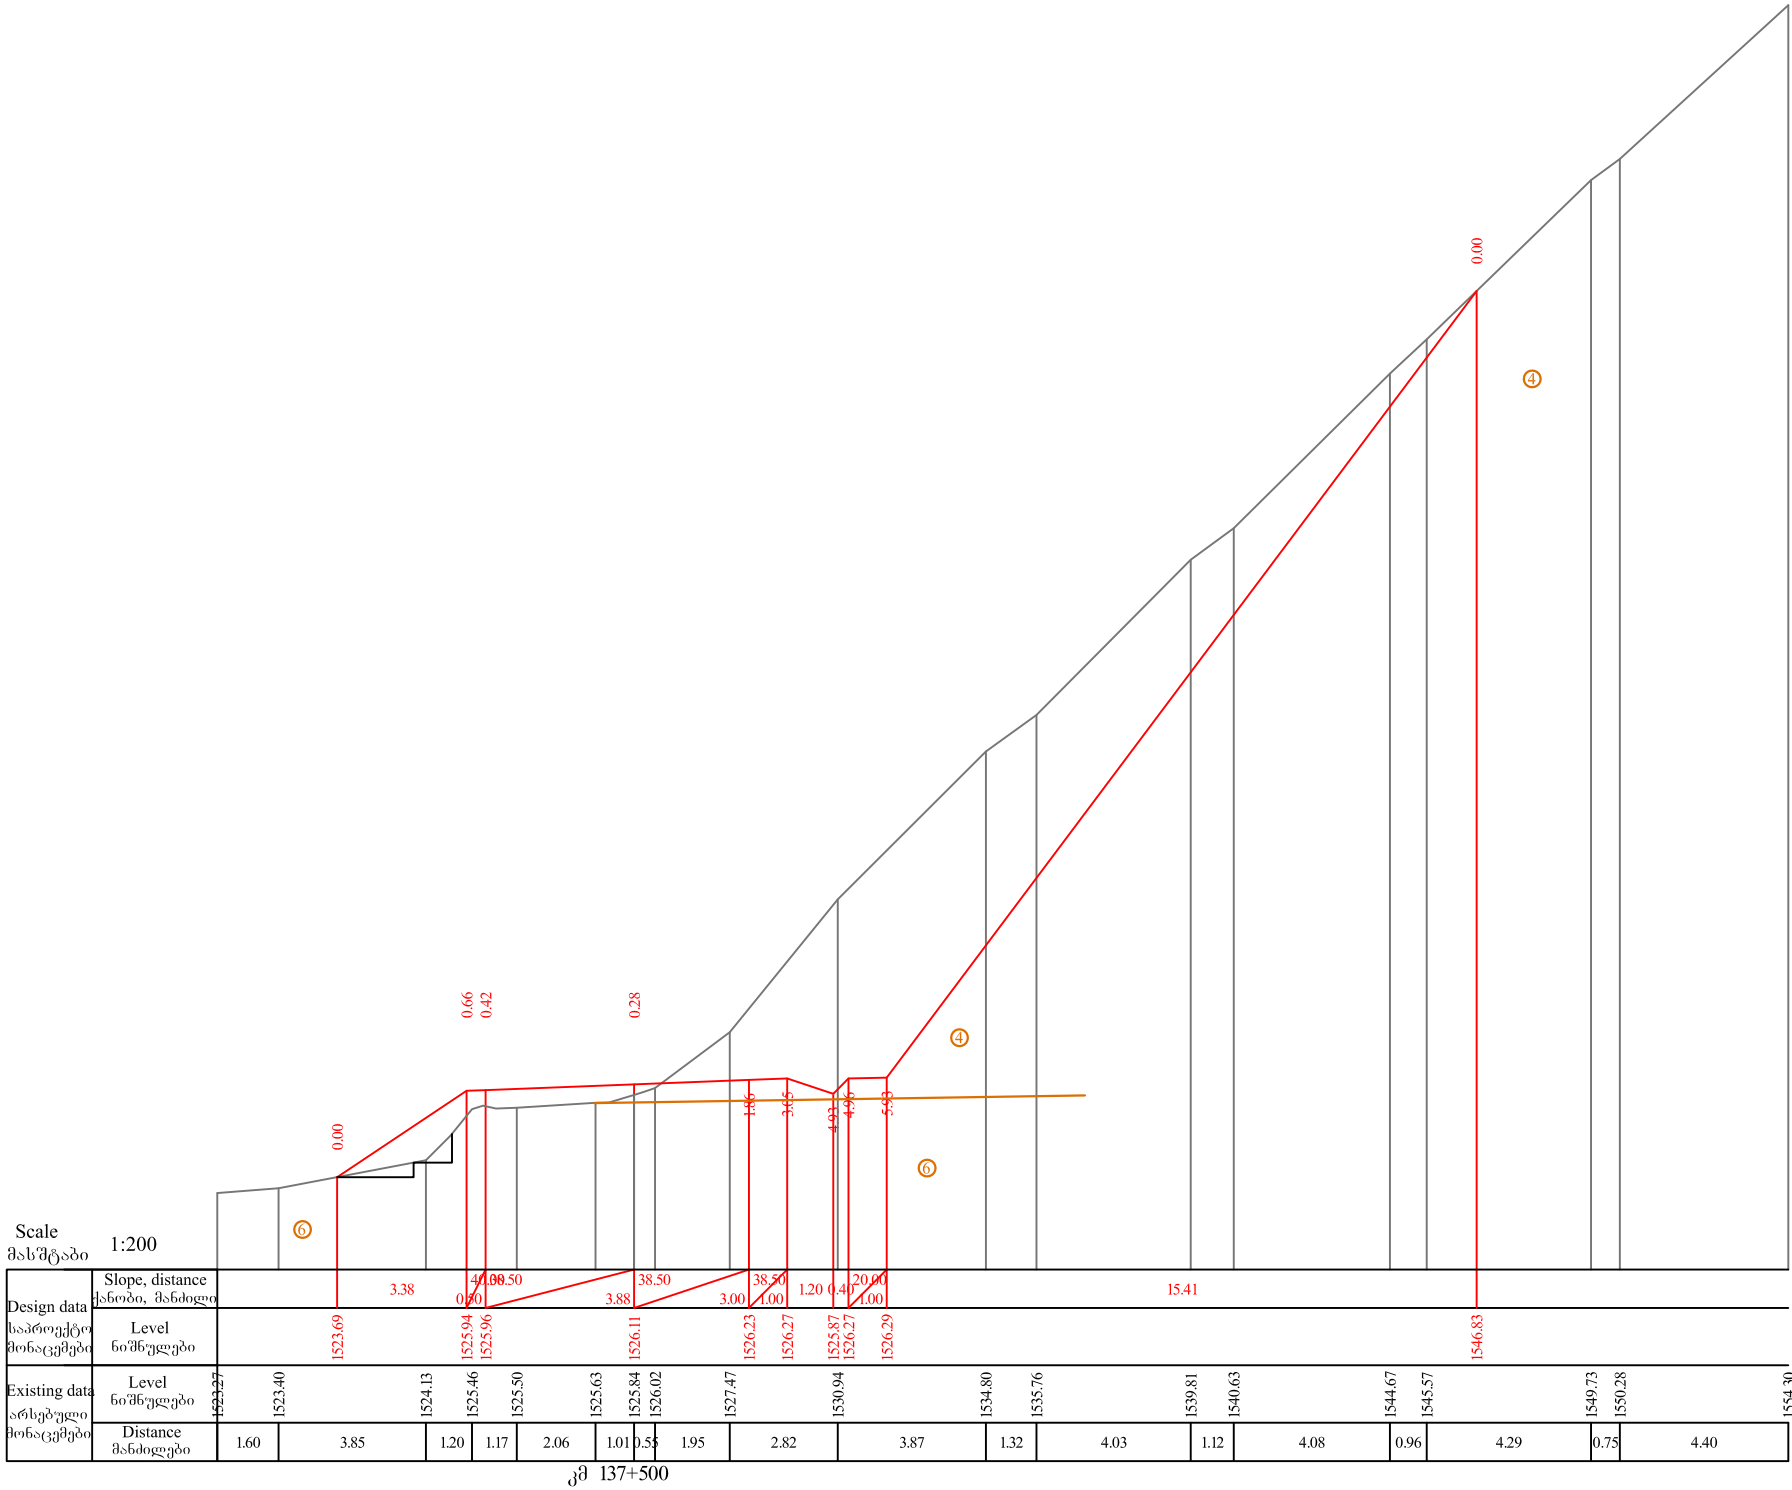
| | ბან030 პროფილი<br>კმ 137+484 - კმ 137+494 |

- ④ - ხეინკა ღორღის ჩანართებით, თიხნარის შემავსებლით (დელუვიურ- კოლუვიური-dcQiv)
- ⑥ - კაჭარკენჭნარი, ქვიშის შემავსებლით (ალუვიური-aQiv)

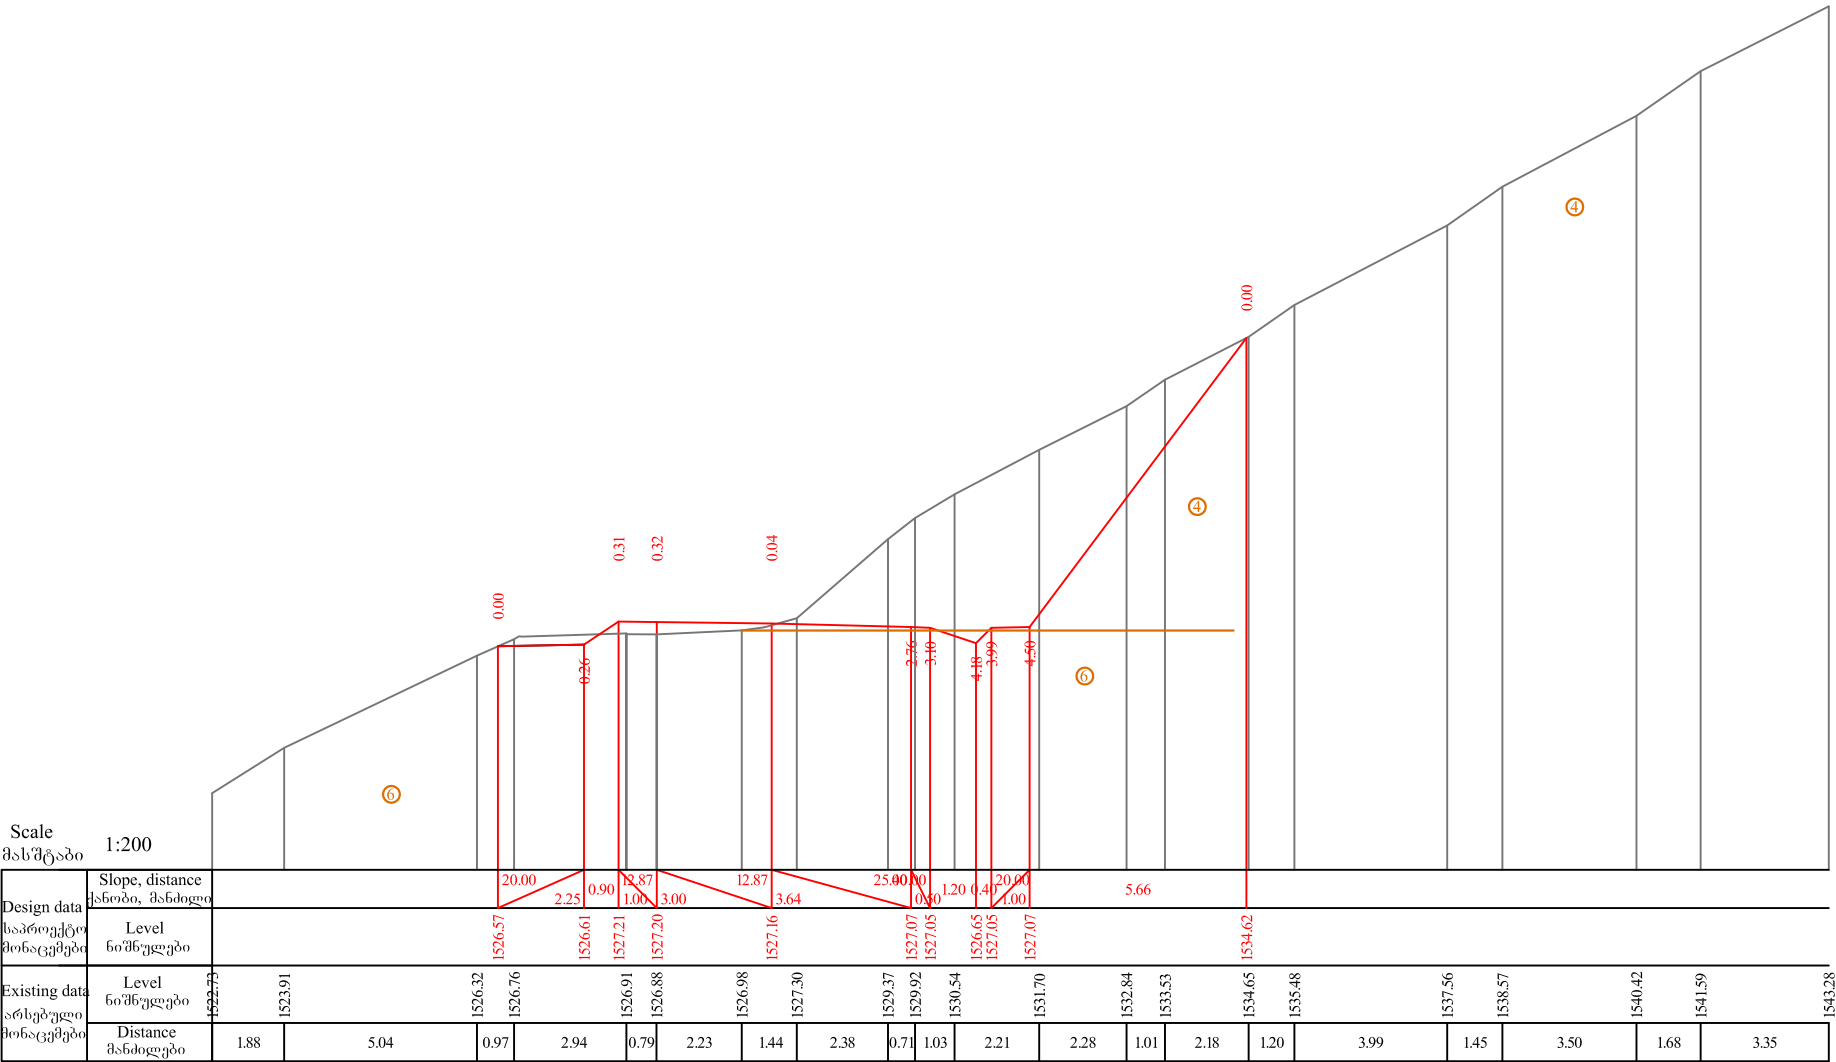
| კმ 137+530 | №1 - 06 |

- Ⓐ - სეინტა ღორღის ჩანართებით, თიხნარის შემავსებლით (დედუფიურ- კოლუვიური-dcQiv)
- Ⓑ - კატარ-კენჭნარი, ქვიშის შემავსებლით (ალუვიური-aQiv)

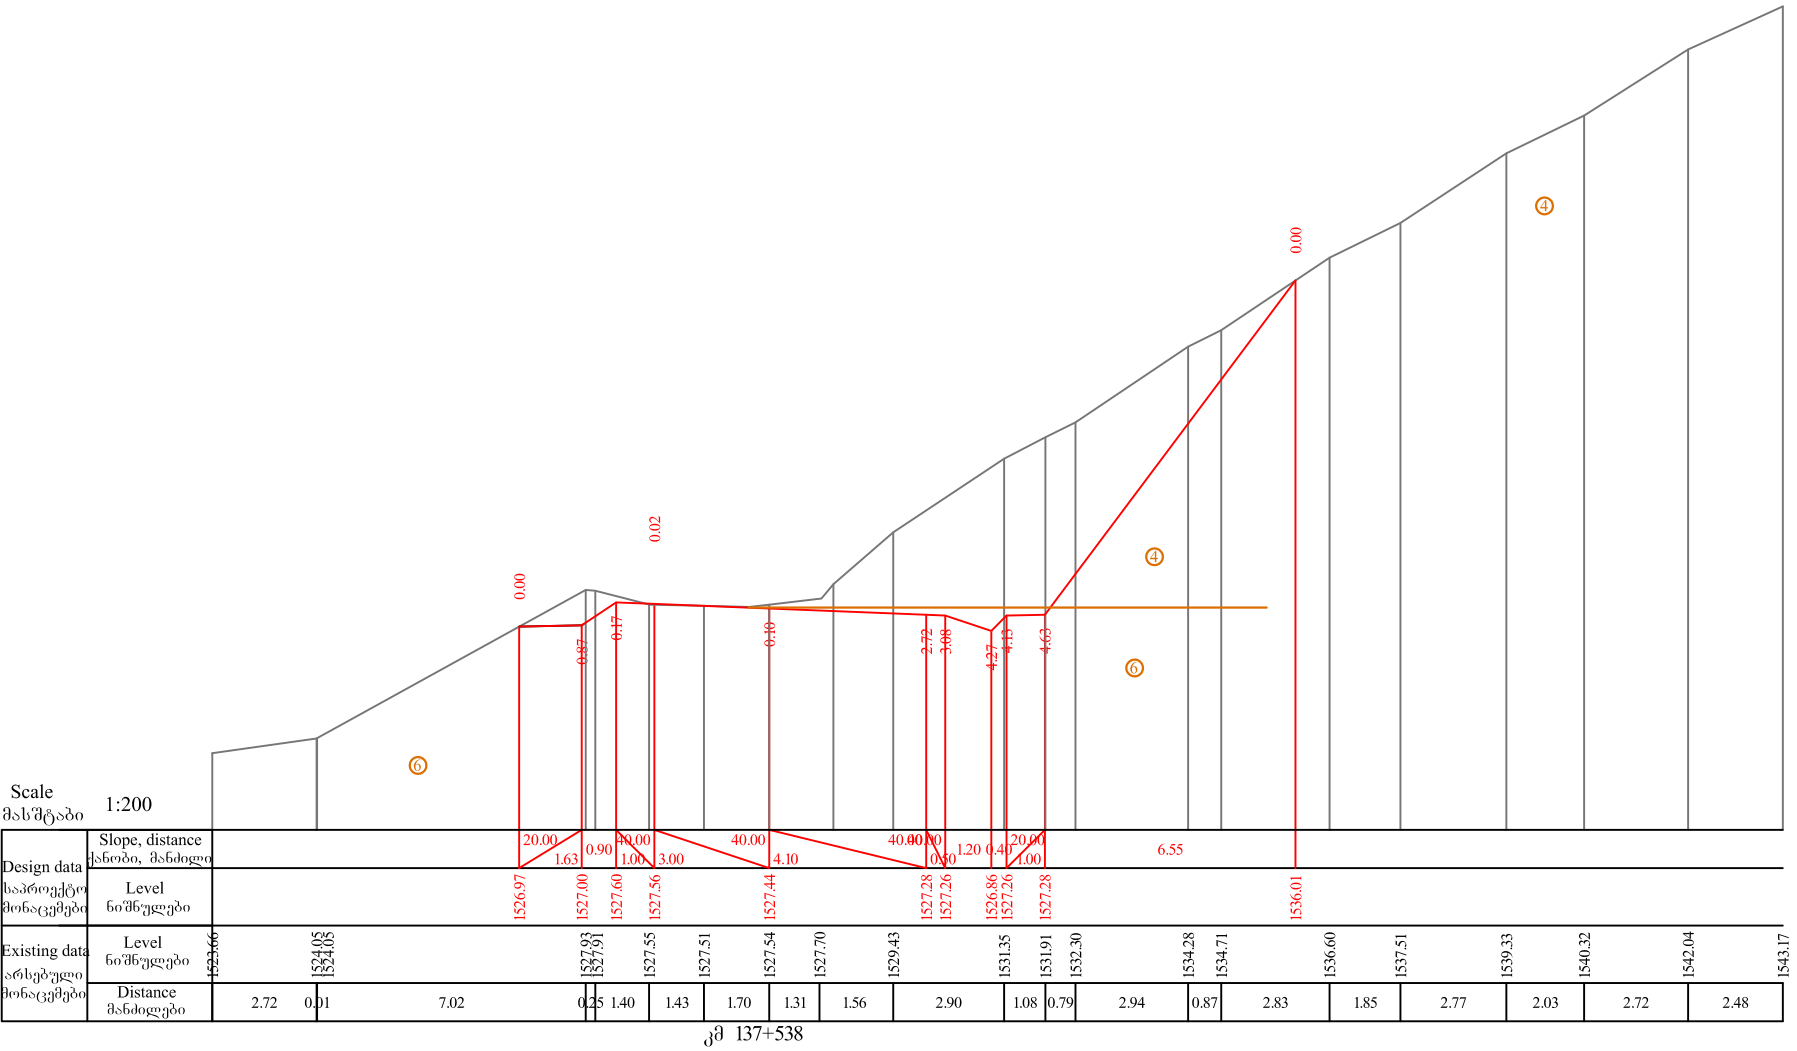
კმ 137+538

- ④ - ხეინტა ღორღის ჩანართებით, თიხნარის შემავსებლით (დელუკეურ- კოლუკეური-dcQiv)
- ⑤ - კაჭარ-კენჭნარი, ქვიშის შემავსებლით (ალუკეური-mQiv)

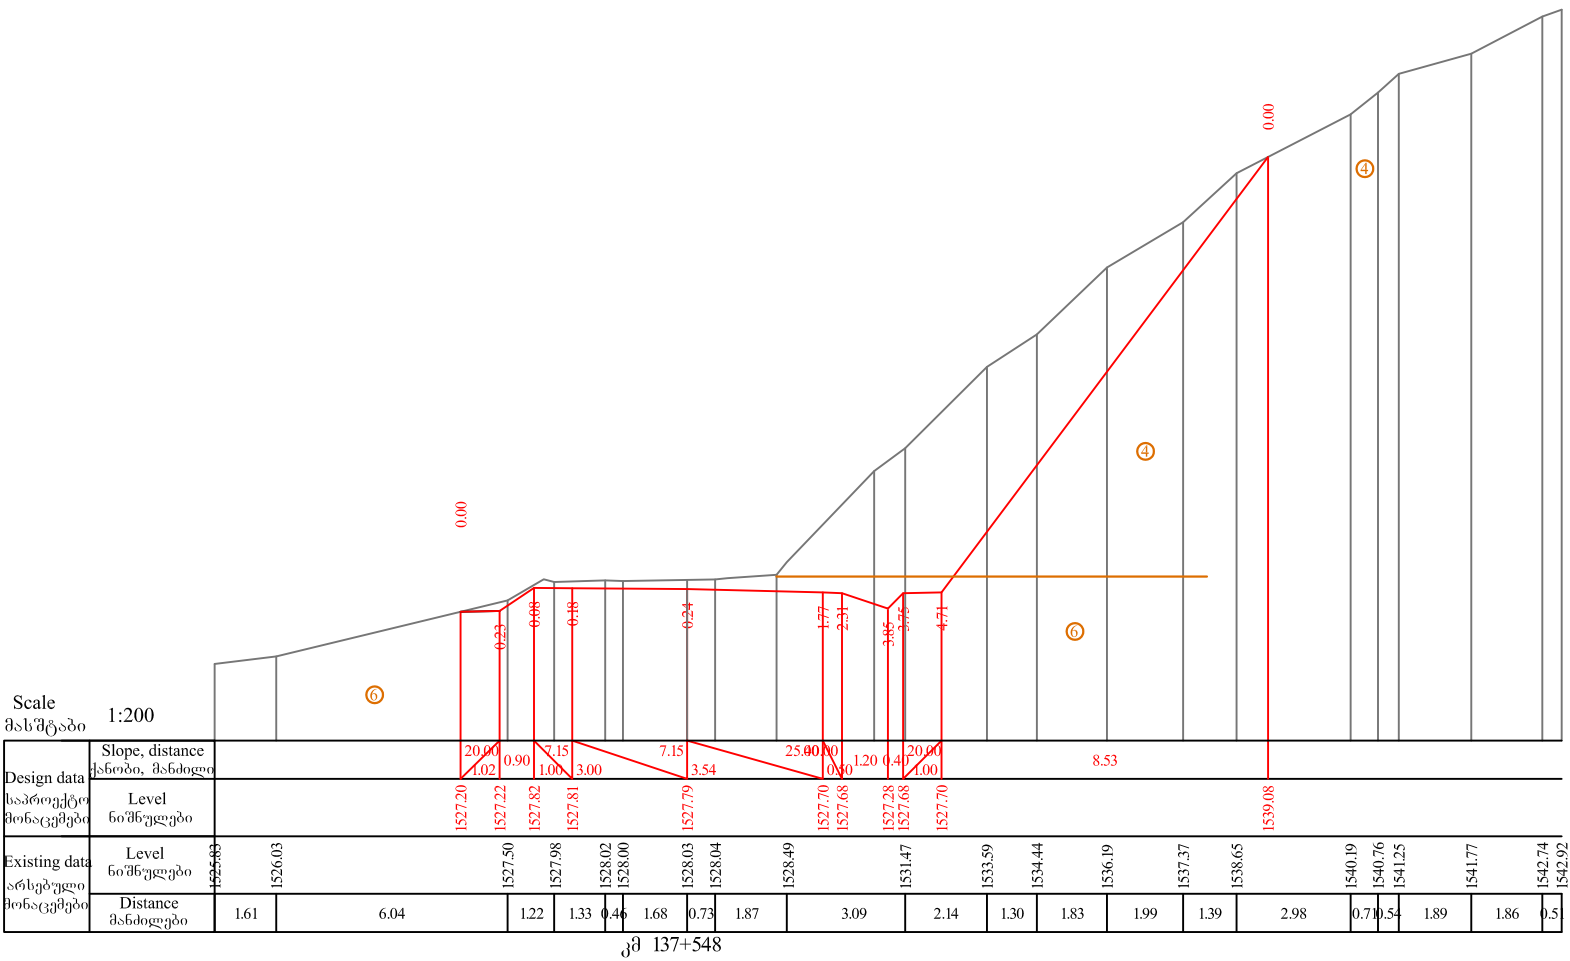
გეოლოგია:

- ④ - ხეივანა დორღის ჩანარებით, თიხნარის შემავსებლით (დელუვიურ- კოლუვიური-dcQiv)
- ⑤ - კატარ-კენჭნარი, ქვიშის შემავსებლით (ალუვიური-aQiv)

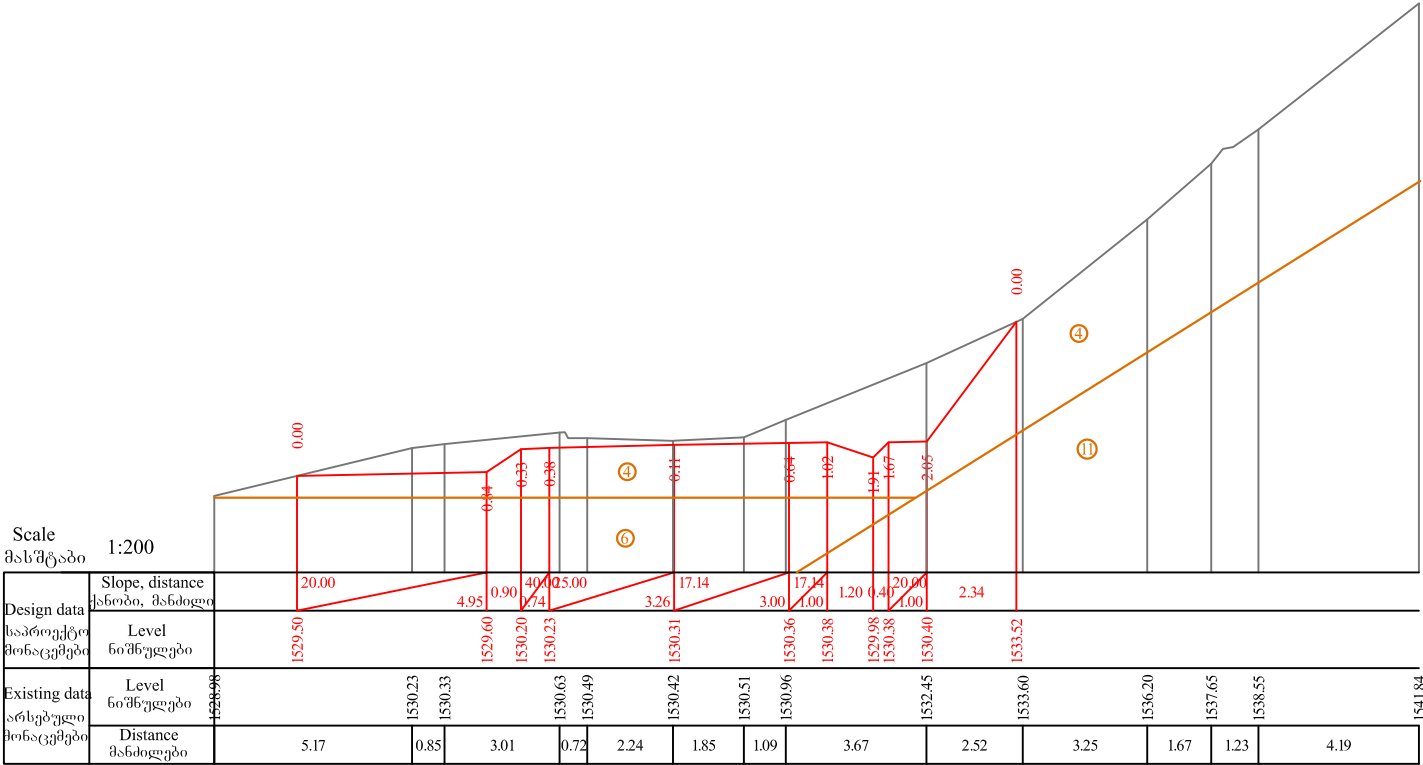
კმ 137+620

გეოლოგია:

- Ⓐ - ხეინკა ღორღის ჩანარებით, თიხნარის შემავსებლით (დელუვიური- კოლუვიური-dcQiv)
- Ⓑ - კატარკენგნარი, ქვიშის შემავსებლით (ალუვიური-aQiv)
- Ⓒ - თიხოვან-ქვიშაქოვანი ფიქლები (40%), ქვიშაქვები (30%), არკოხული ქვიშაქვები (30%) [ბაიოსიბათი, ტალახიანის წყება -J2b-bt(II)]

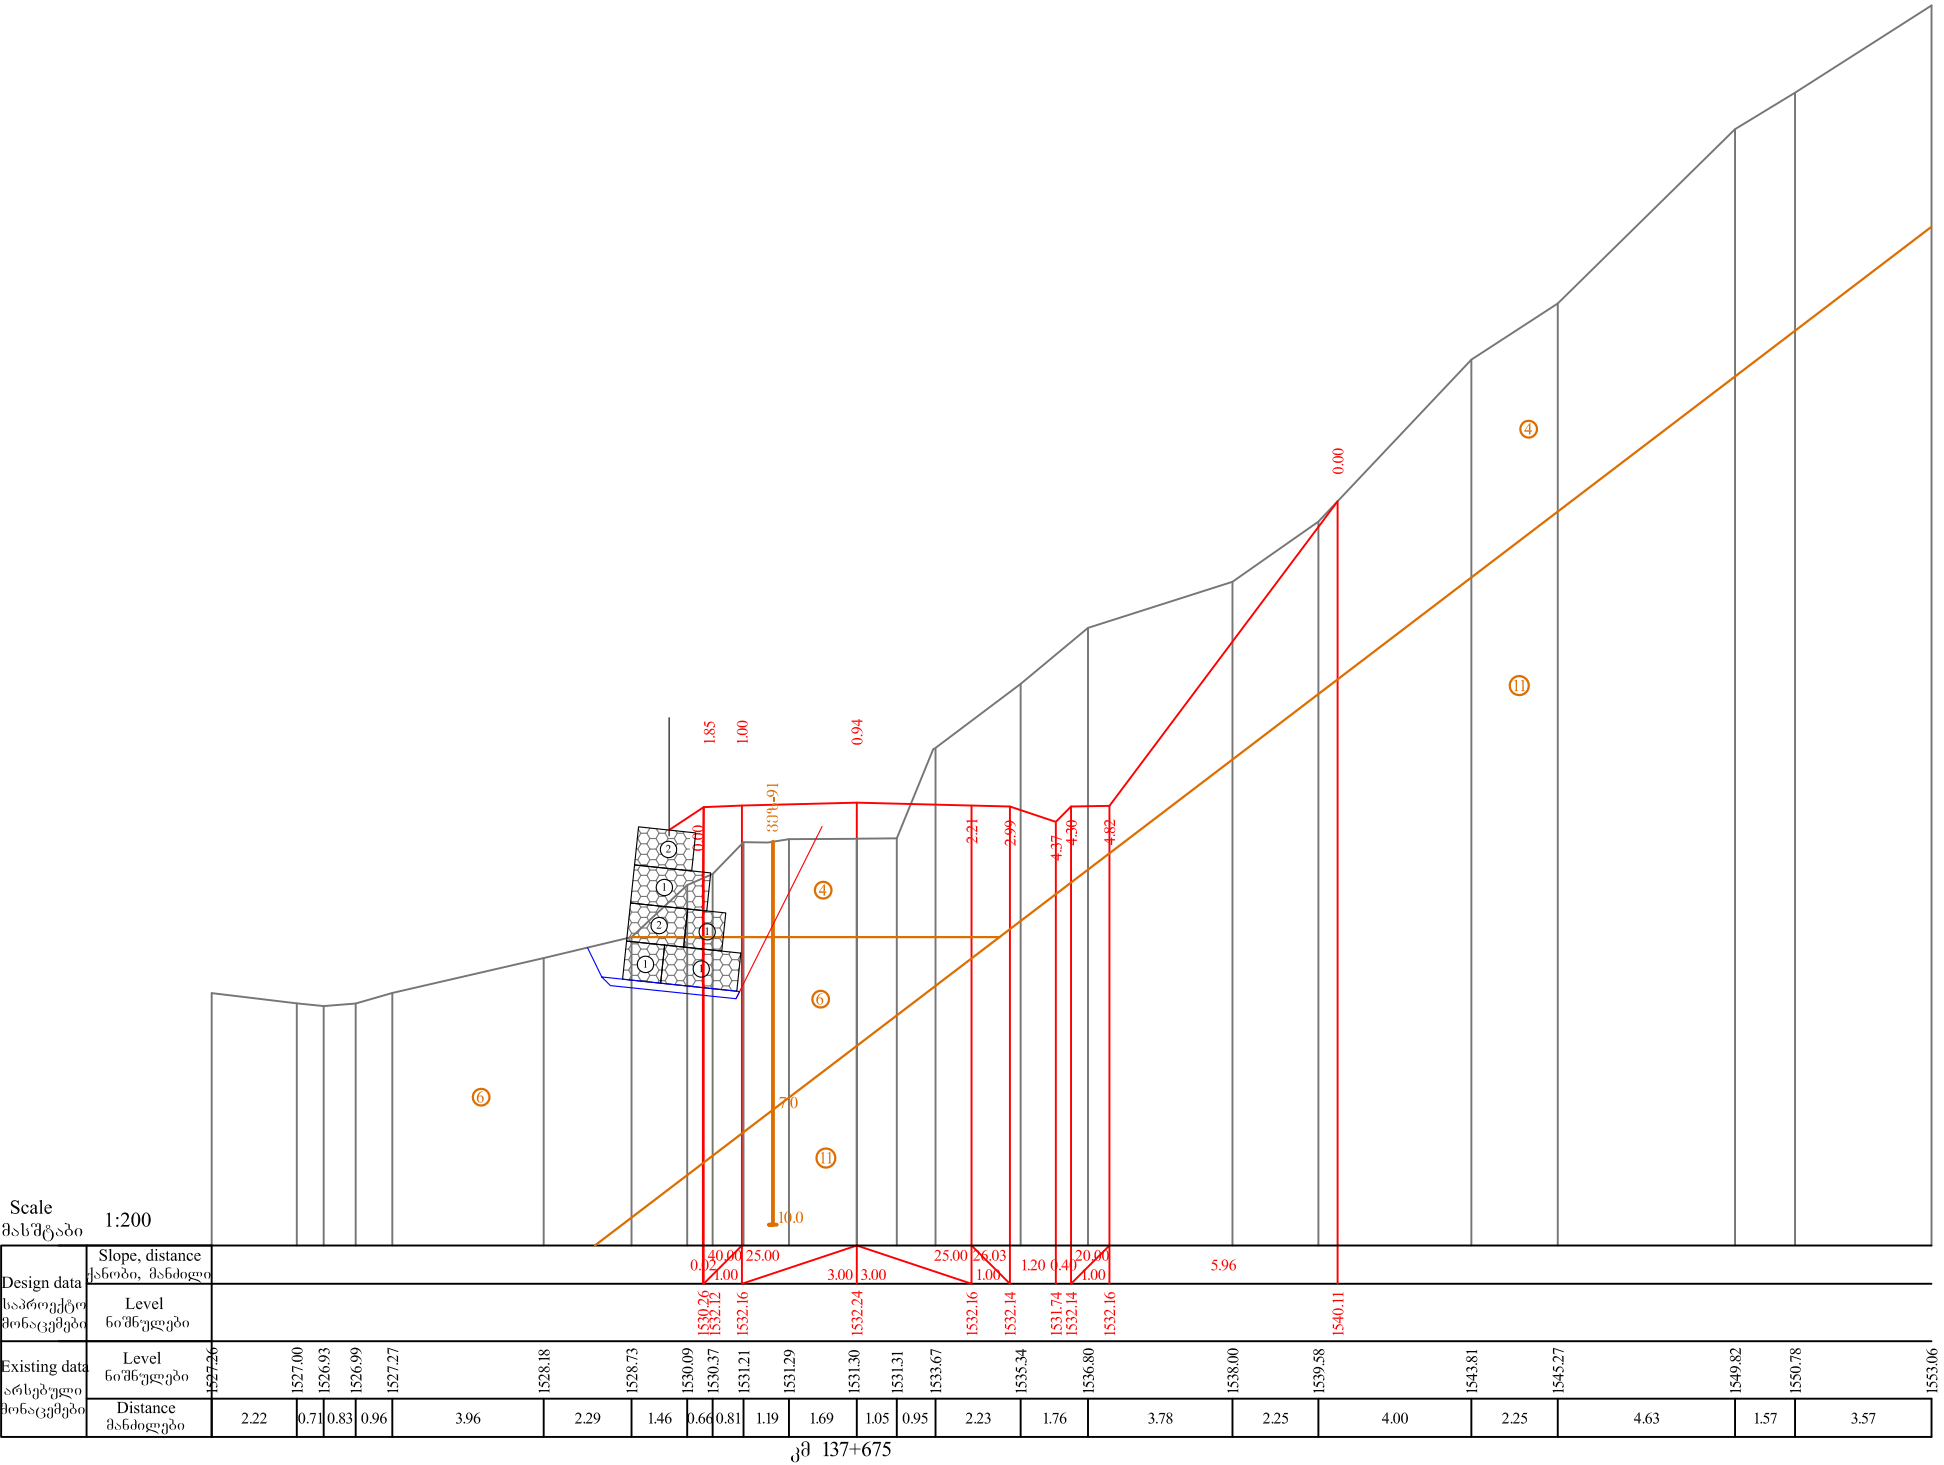
| განგებო პრეზიდი<br>კმ 137+675 | ნახაზი: |

- Ⓐ - ხეინკა ღორღის ჩანართებით, თიხნარის შემავსებლით (დეფლუვიურ- კოლუვიური-ძვწვწი)
- Ⓑ - კატარ-კენკნარი, ქვიშის შემავსებლით (ალუვიური-ძვწვწი)
- Ⓒ - თიხოვან-ქვიშაქვიანი ფიქლები (40%), ქვიშაქვიები (30%), არკოზული ქვიშაქვიები (30%) [ბაიოსი-ბაიოს, ტალახიანის წყება -J2 ხ-ხ(11)]

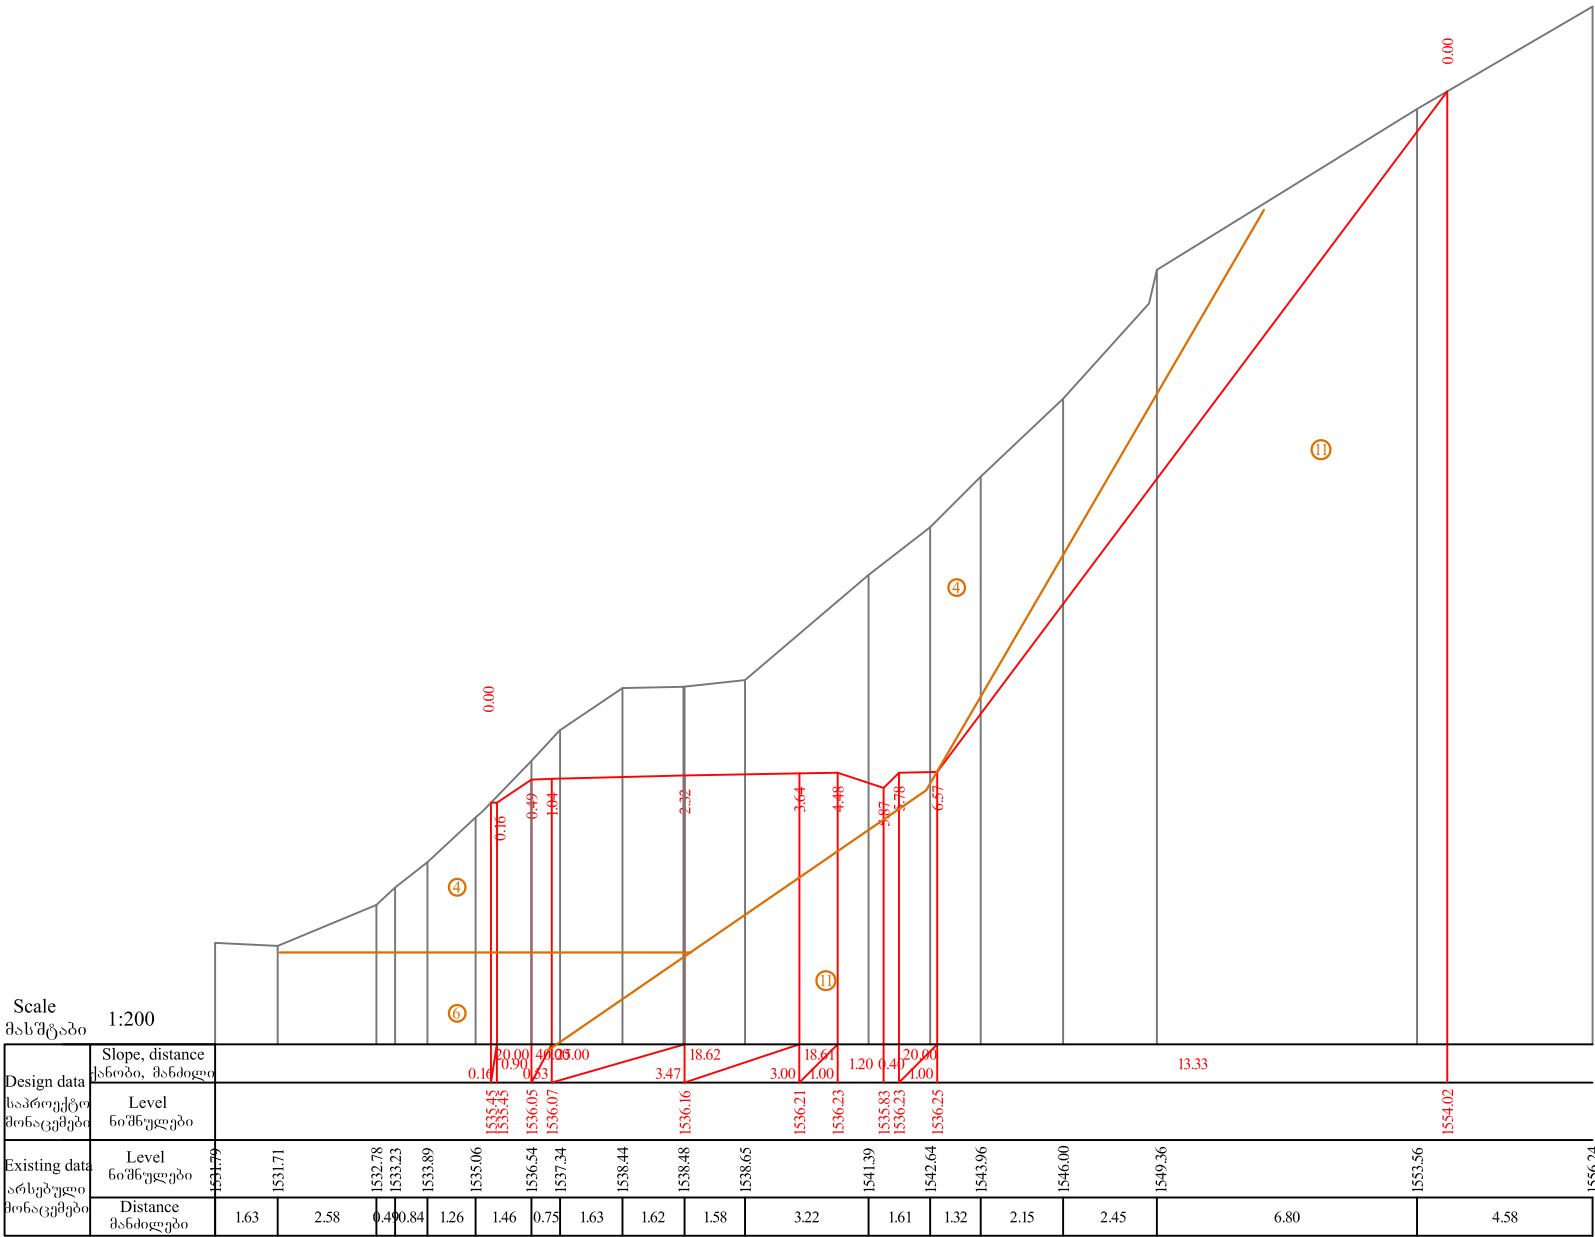
კმ 137+787

- ④ - ხეივანა ღორღის ნანარობით, თიხნარის შემავსებლით (დელეუვიურ- კოლუვიური-ძიკი)
- ⑤ - კატარ-კენჭნარი, ქვიშის შემავსებლით (ალუვიური-აღივი)
- ⑥ - თიხიან-ქვიშაქვიანი ფიქლები (40%), ქვიშაქვი (30%), არკოვული ქვიშაქვი (30%) [ბაიოსი-ბაიოსი, ტალახიანის წყება -ქი-ხი(ქი)]

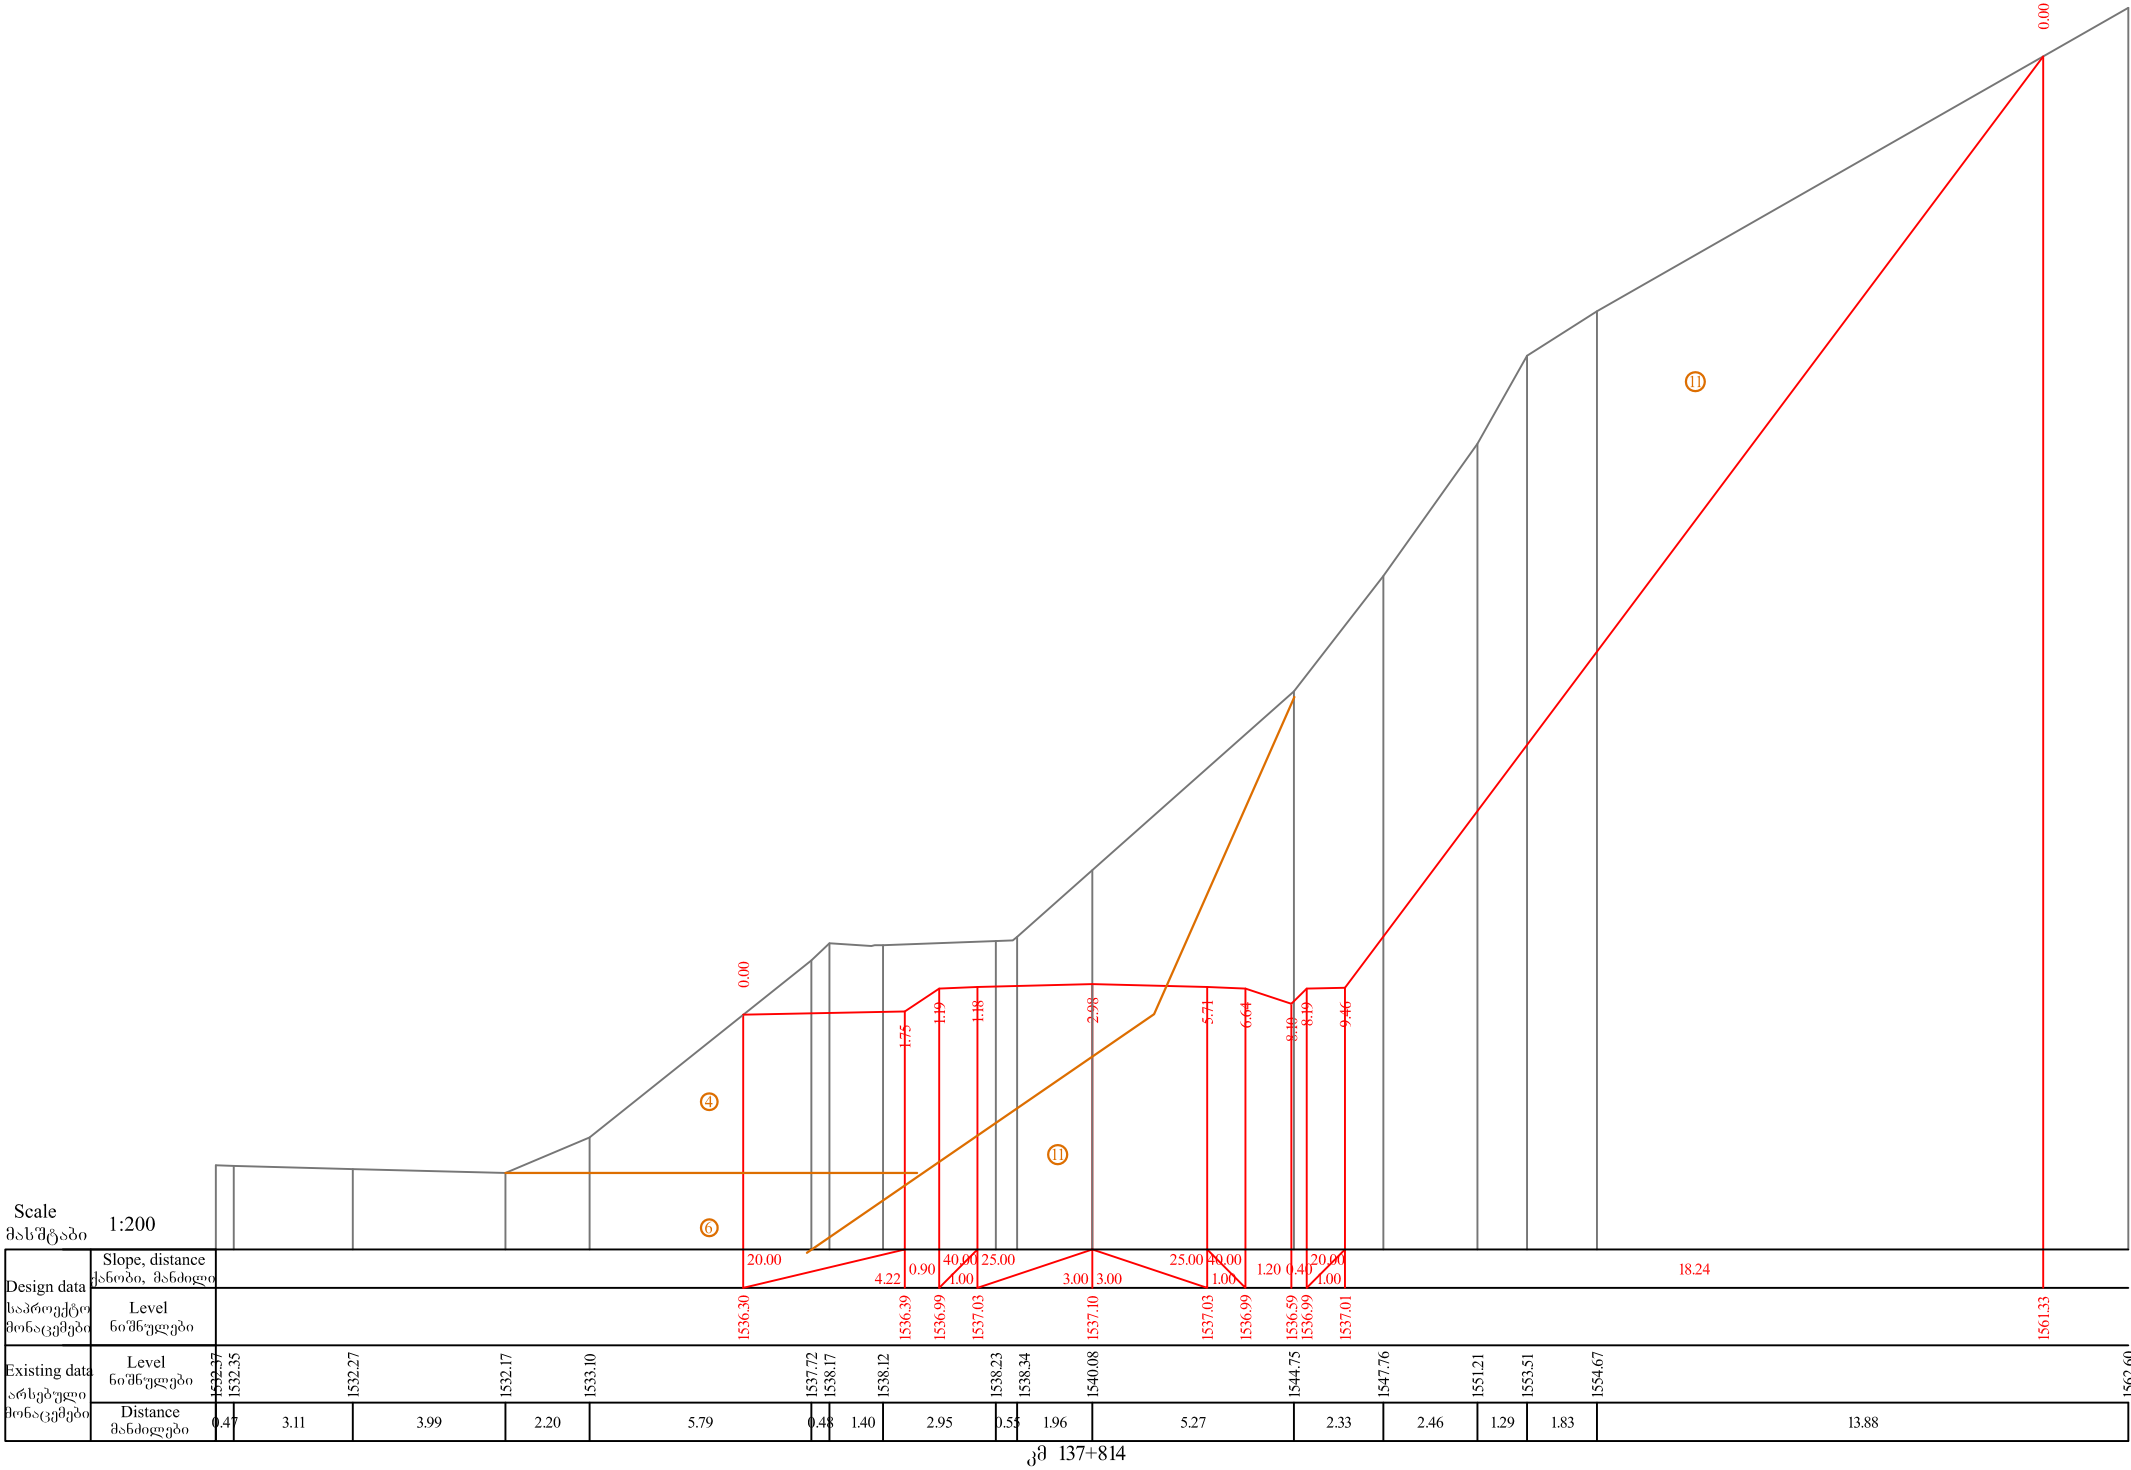
გეოლოგია:

- ④ - ხეინტა ღორღის ჩანართებით, თიხნარის შემავსებლით (დელუვიურ- კოლუვიური-dcQiv)
- ⑤ - კაჭარ-კენჭნარი, ქვიშის შემავსებლით (ალუვიური-aQiv)
- ⑥ - თიხოვან-ქვიშაქლოვანი ფიქლები (40%), ქვიშაქვები (30%), არკოზული ქვიშაქვები (30%) [ბაიოსი-ბათი, ტალახისის წყება -J2 b-bt(1)]

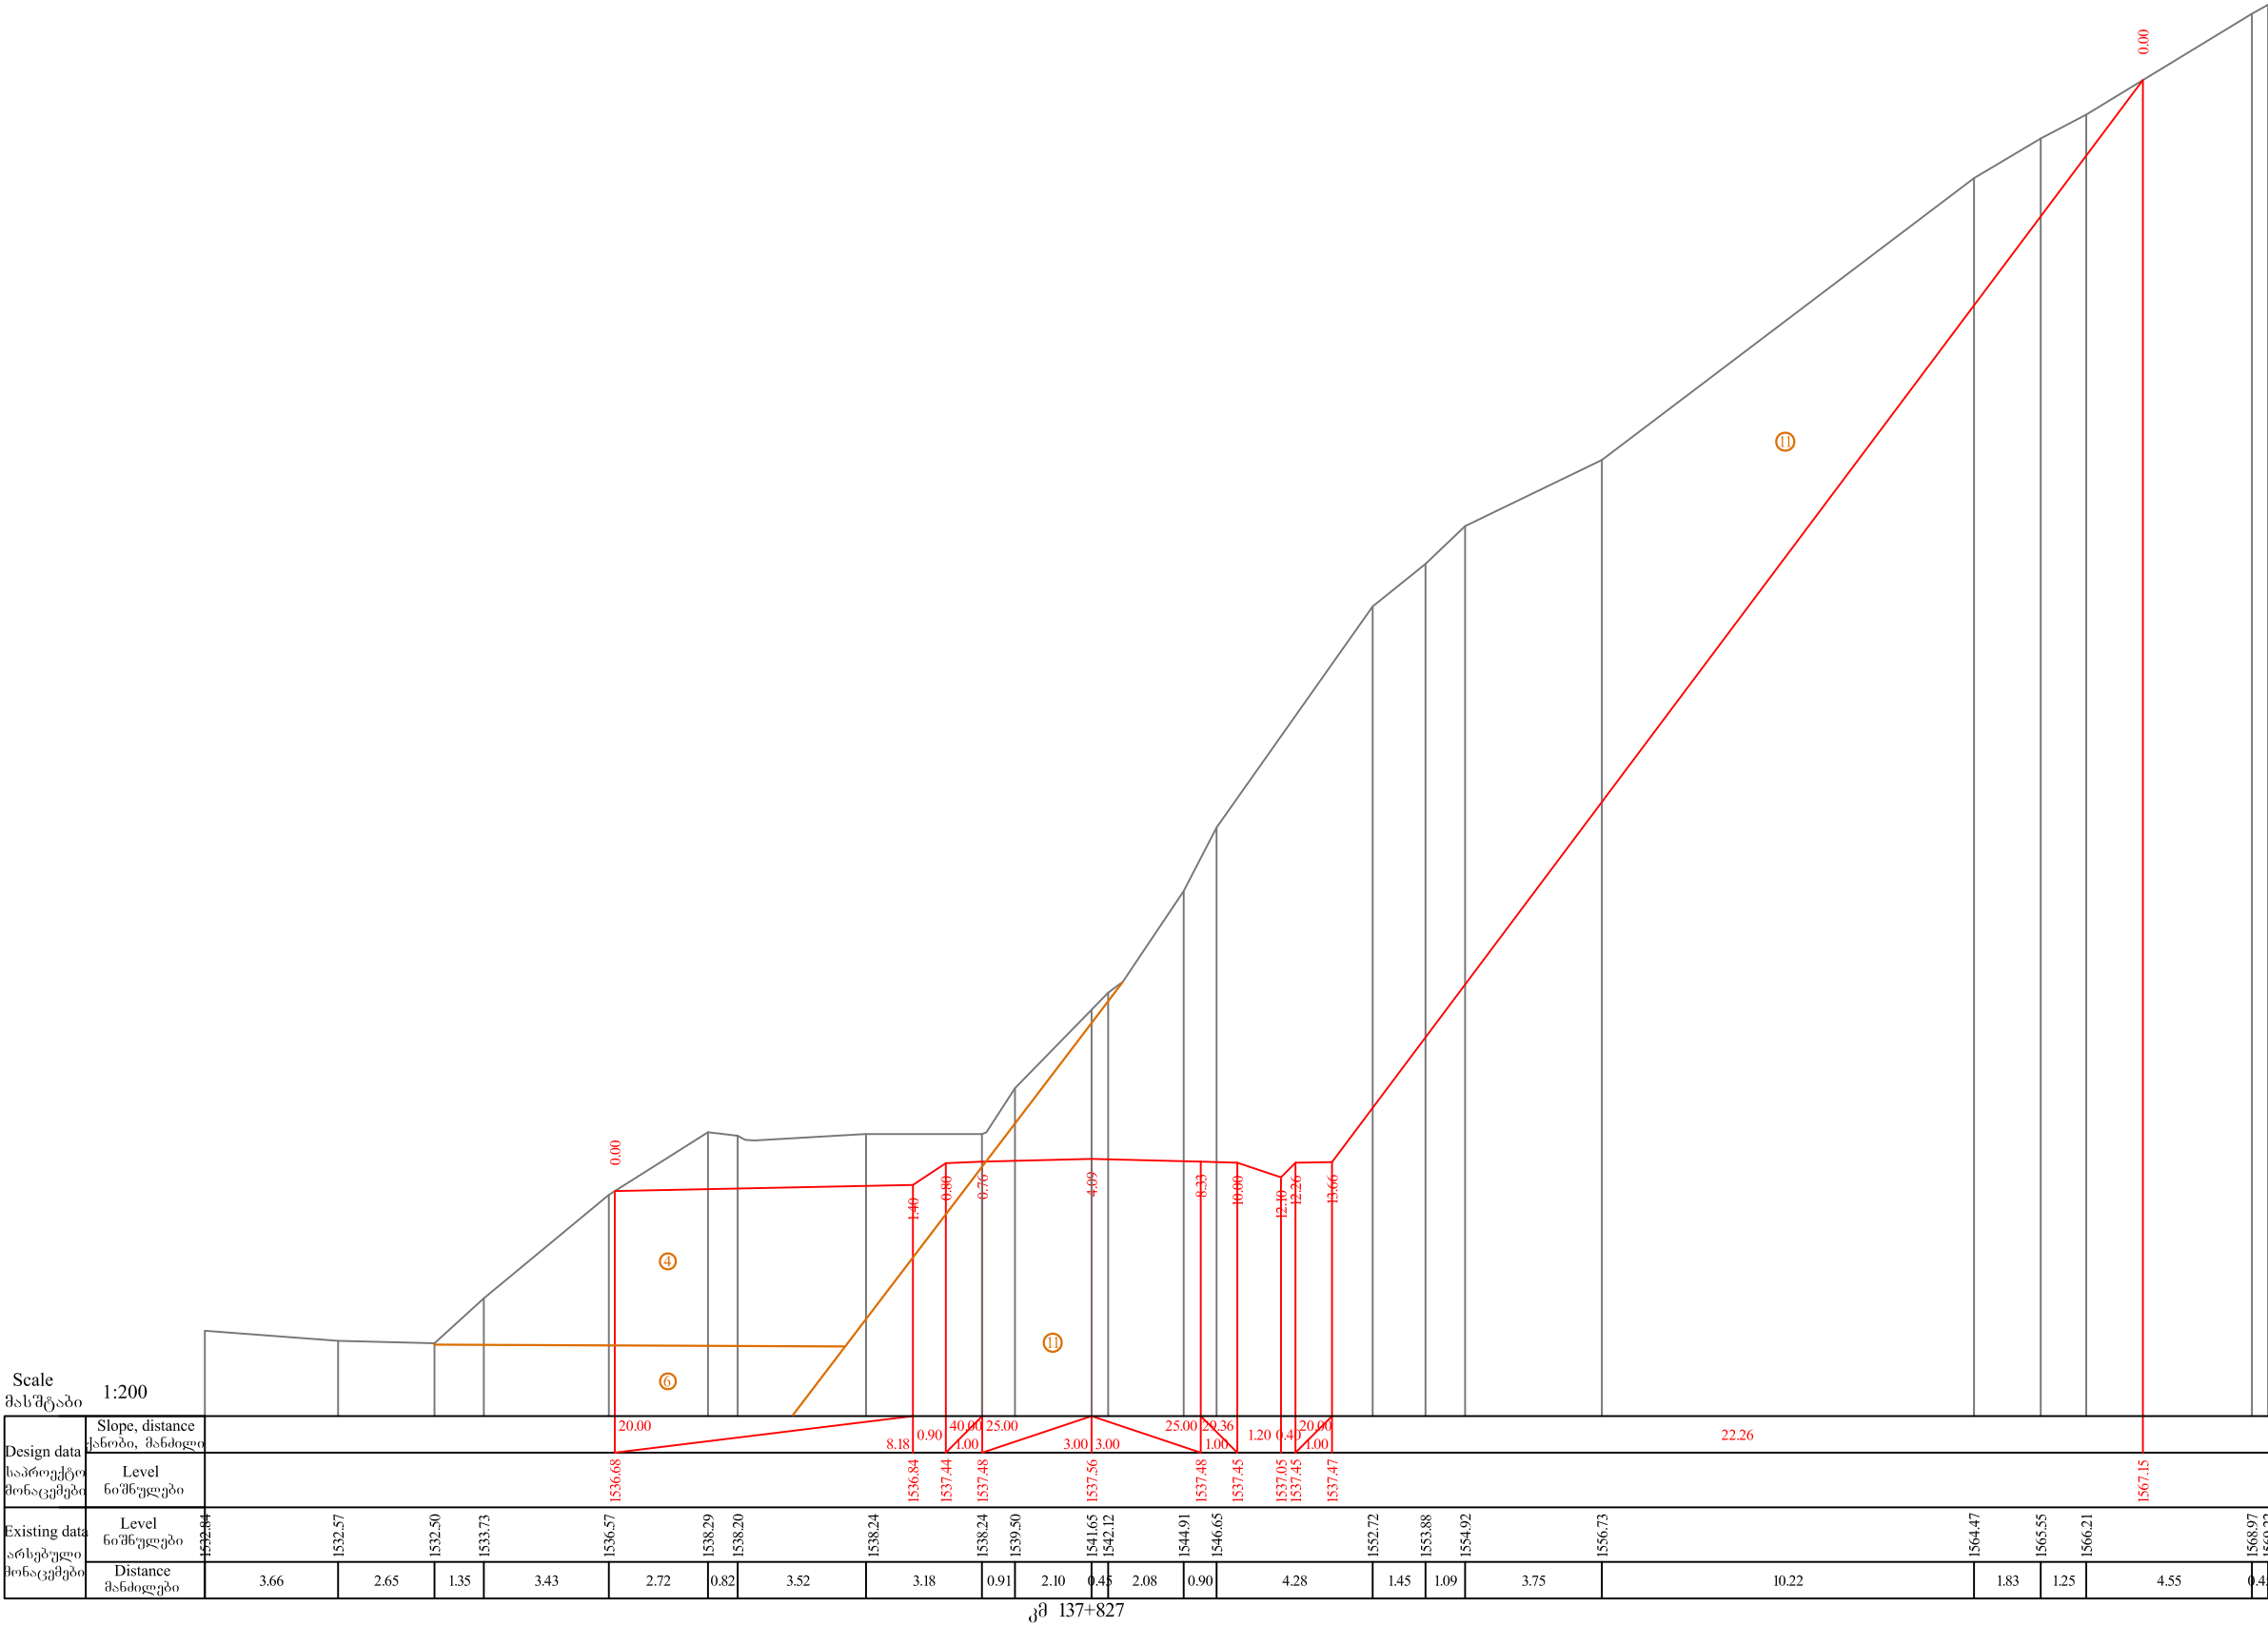
გეოლოგია:

- Ⓐ - ხეინგა ღორღის ჩანართებით, თიხნარის შემავსებლით (დეფლუვიურ- კოლუვიური-ძვკი)
- Ⓑ - კაჭარ-კენჭნარი, ქვიშის შემავსებლით (ალუვიური-ძვკი)
- Ⓒ - თიხოვან-ქვიშაქოვანი ფიქლები (40%), ქვიშაქვები (30%), არკოზული ქვიშაქვები (30%) [ბაიოხიზაბათი, ტალახიანის წყება -ქვ-ბტ(ქ)]
