**შიდასახელმწიფოებრივი მნიშვნელობის  
ქუთაისი(წყალტუბოს გადასახვევი)-წყალტუბო-ცაბერი-  
ლენტეხი-ლასდილის საავტომობილო გზის  
კმ137+330 - კმ150+750 მონაკვეთის  
სარეაბილიტაციო სამუშაოები**

ბანოში პროფილი

კმ 137+330 - კმ 137+400

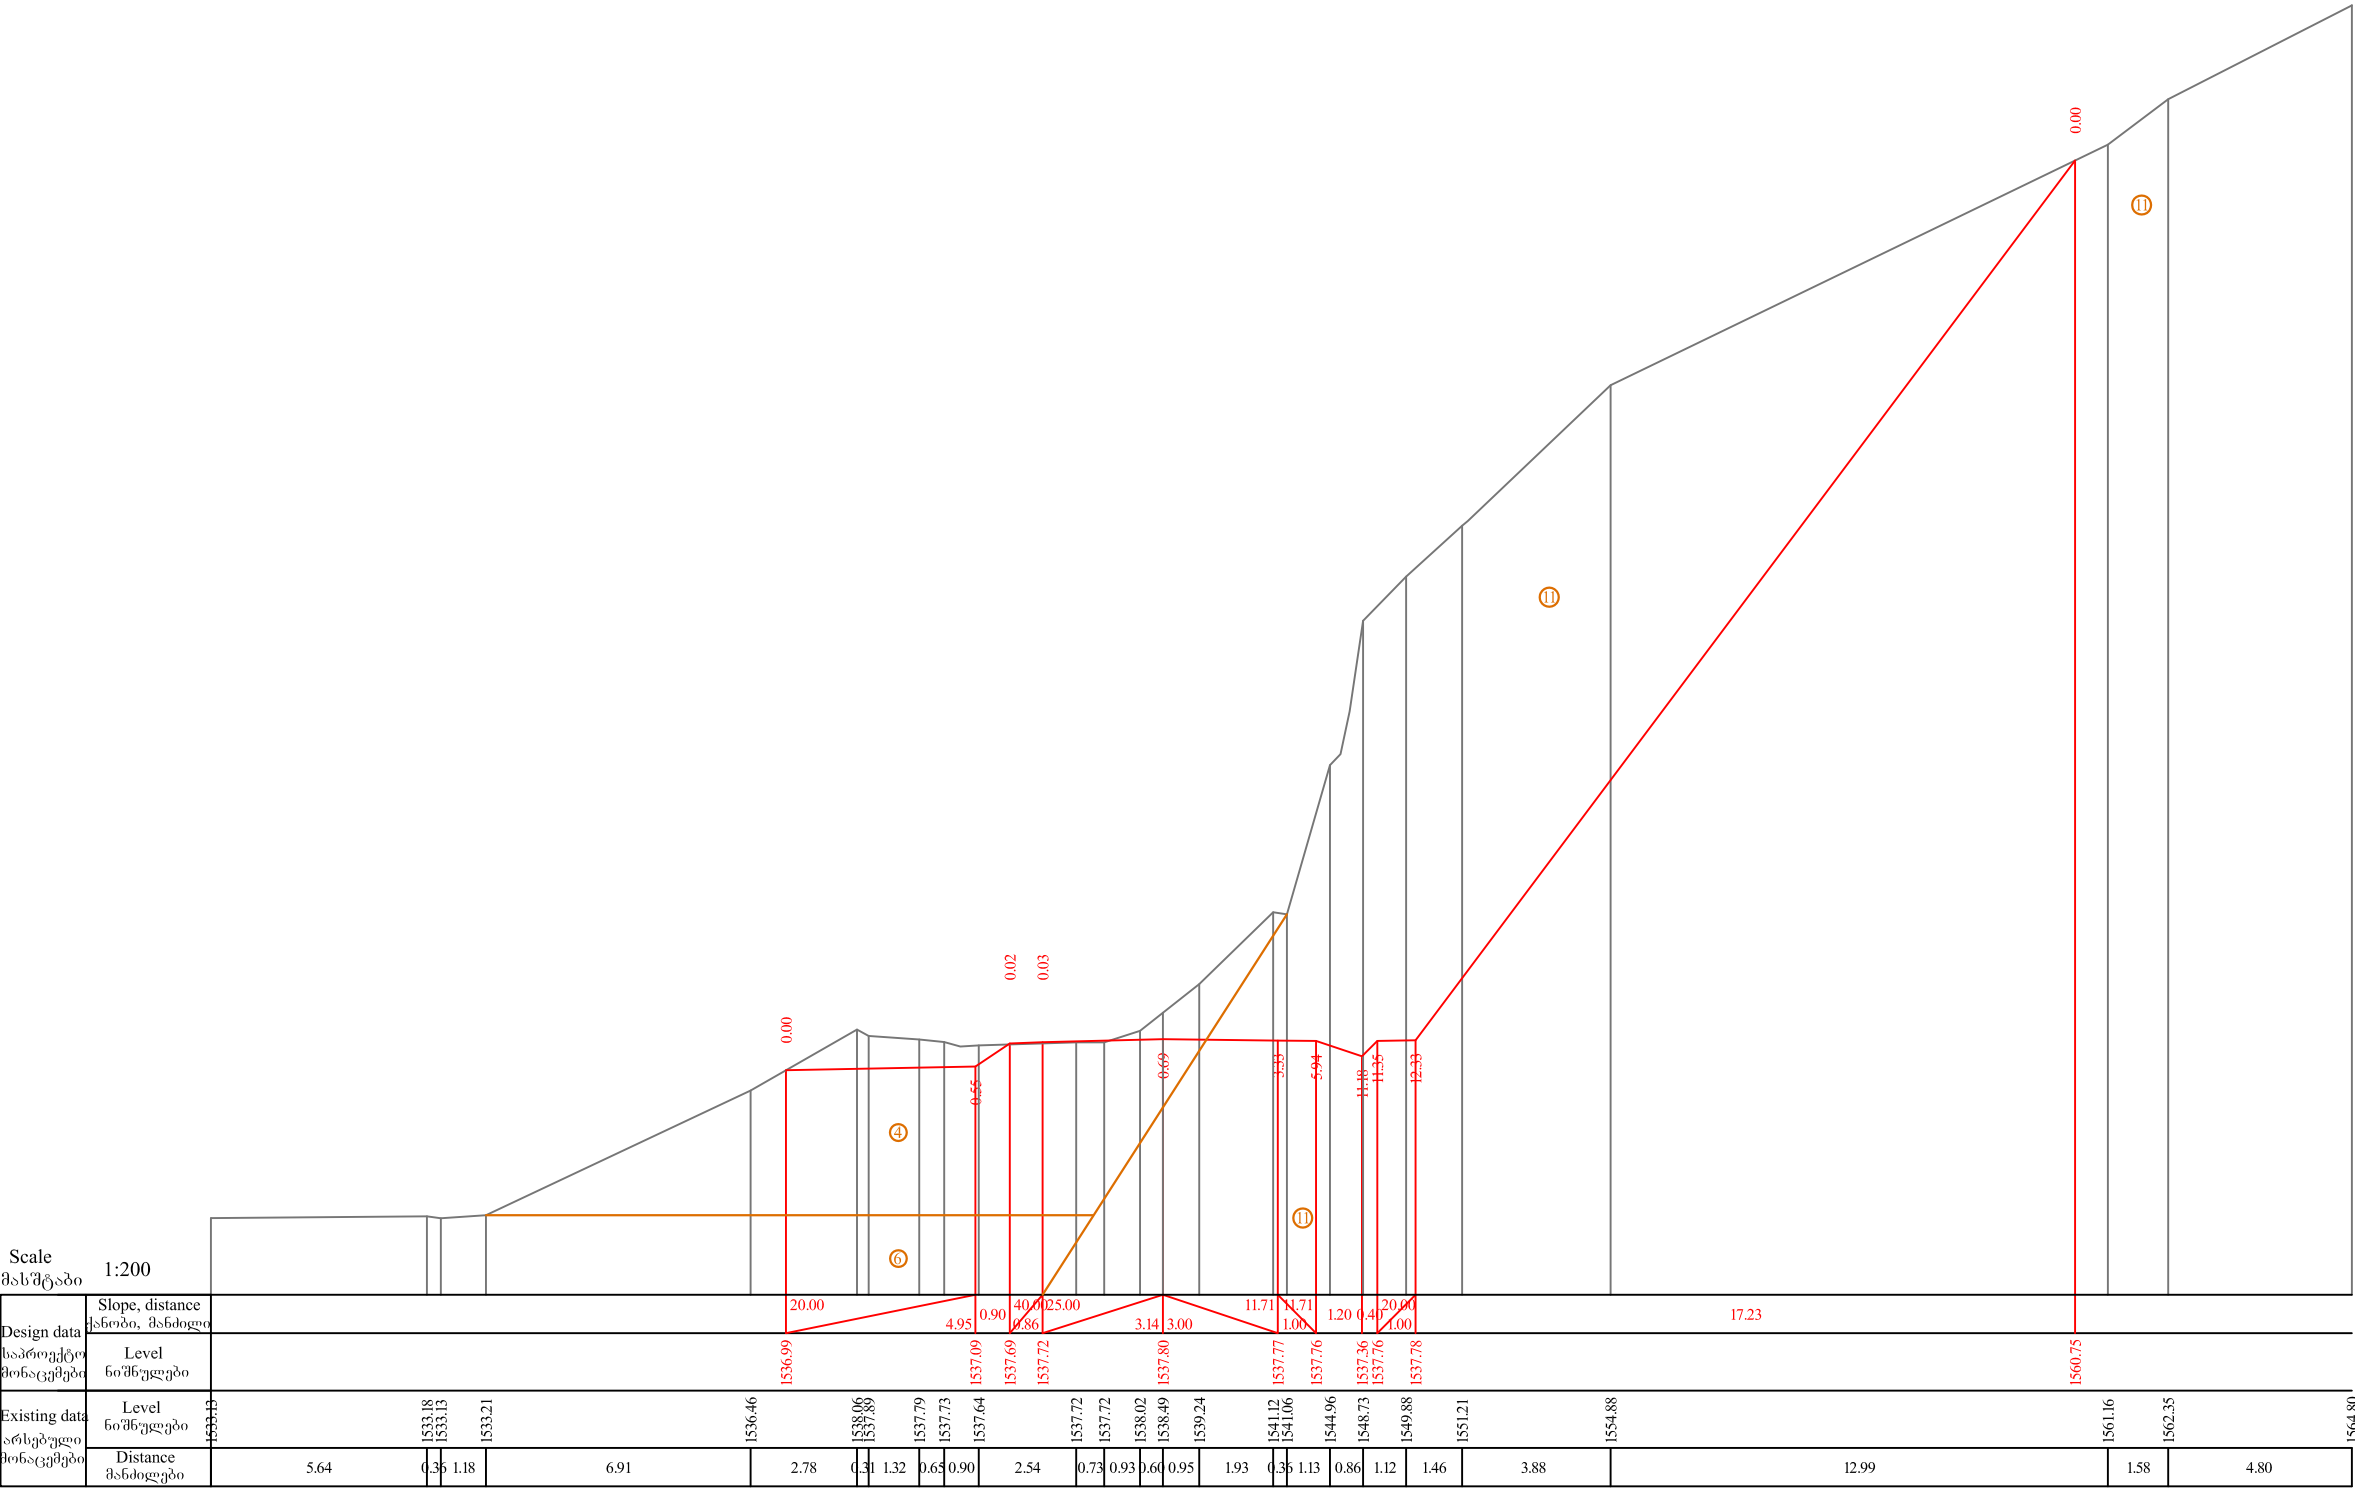
გეოლოგია:

- Ⓐ - ხეინჭა ღორღის ჩანართებით, თიხნარის შემავსებლით (დელუვიურ- კოლუვიური-dcQiv)
- Ⓑ - კატარ-კენჭნარი, ქვიშის შემავსებლით (ალუვიური-aQiv)
- Ⓒ - თიხოვან-ქვიშაქოვანი ფიქლები (40%), ქვიშაქვები (30%), არკოზული ქვიშაქვები (30%) [ბაიოსიბათი, ტალახიანის წყება -Jz b-bt(tl)]

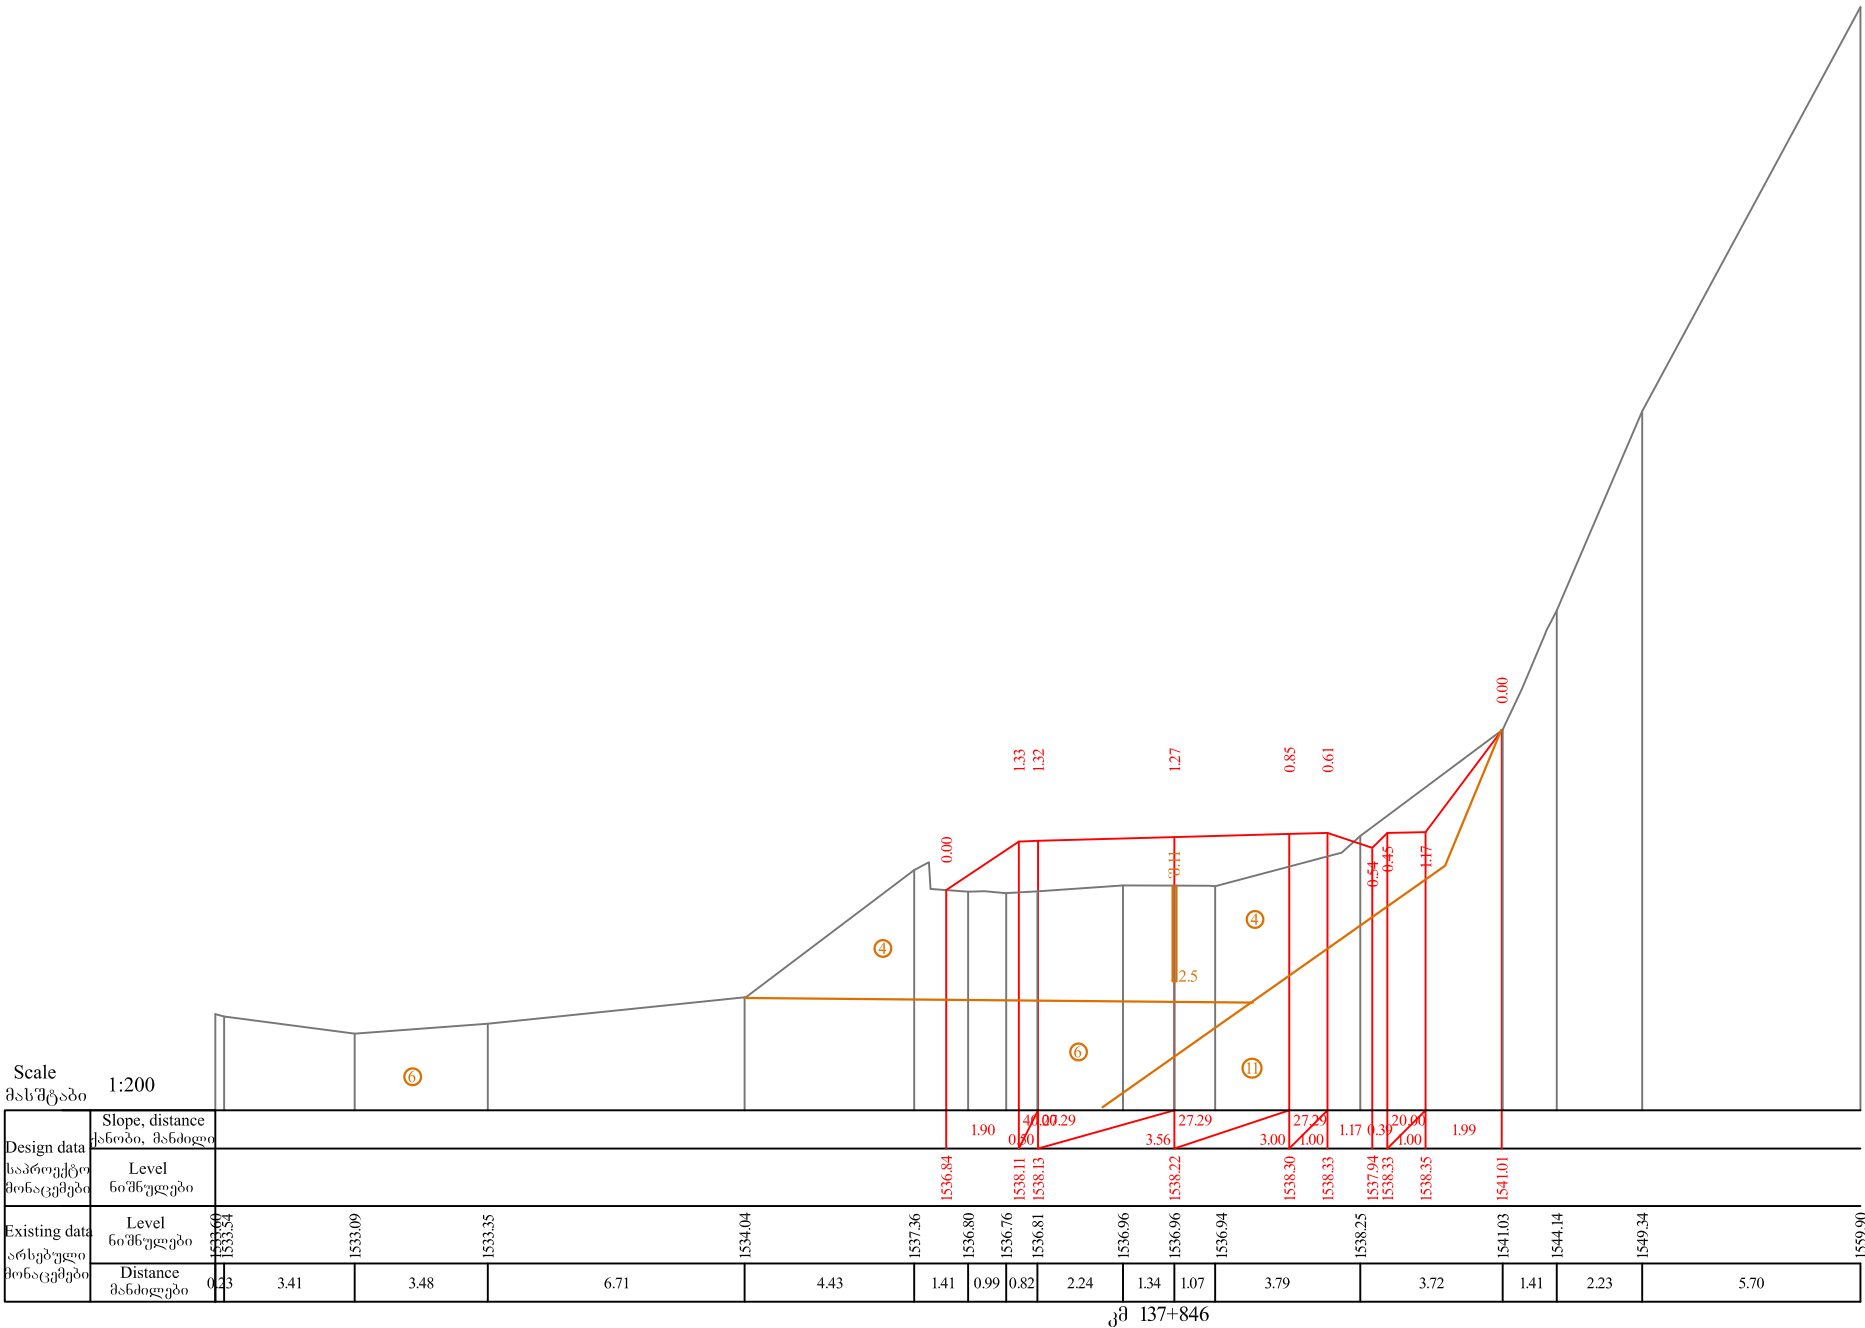
გეოლოგია:

- ④ - ხეინკა ღორღის ჩანართებით, თიხნარის შემავსებლით (დეფლუვიურ- კოლუვიური-dcQiv)
- ⑥ - კაჭარ-კენჭნარი, ქვიშის შემავსებლით (ალუვიური-aQiv)
- ⑪ - თიხოვან-ქვიშაქოვანი ფიქლები (40%), ქვიშაქვები (30%), არკოზული ქვიშაქვები (30%) [ბაიოსი-ბათი, ტადახიანის წყება -J2 b-bt(tl)]

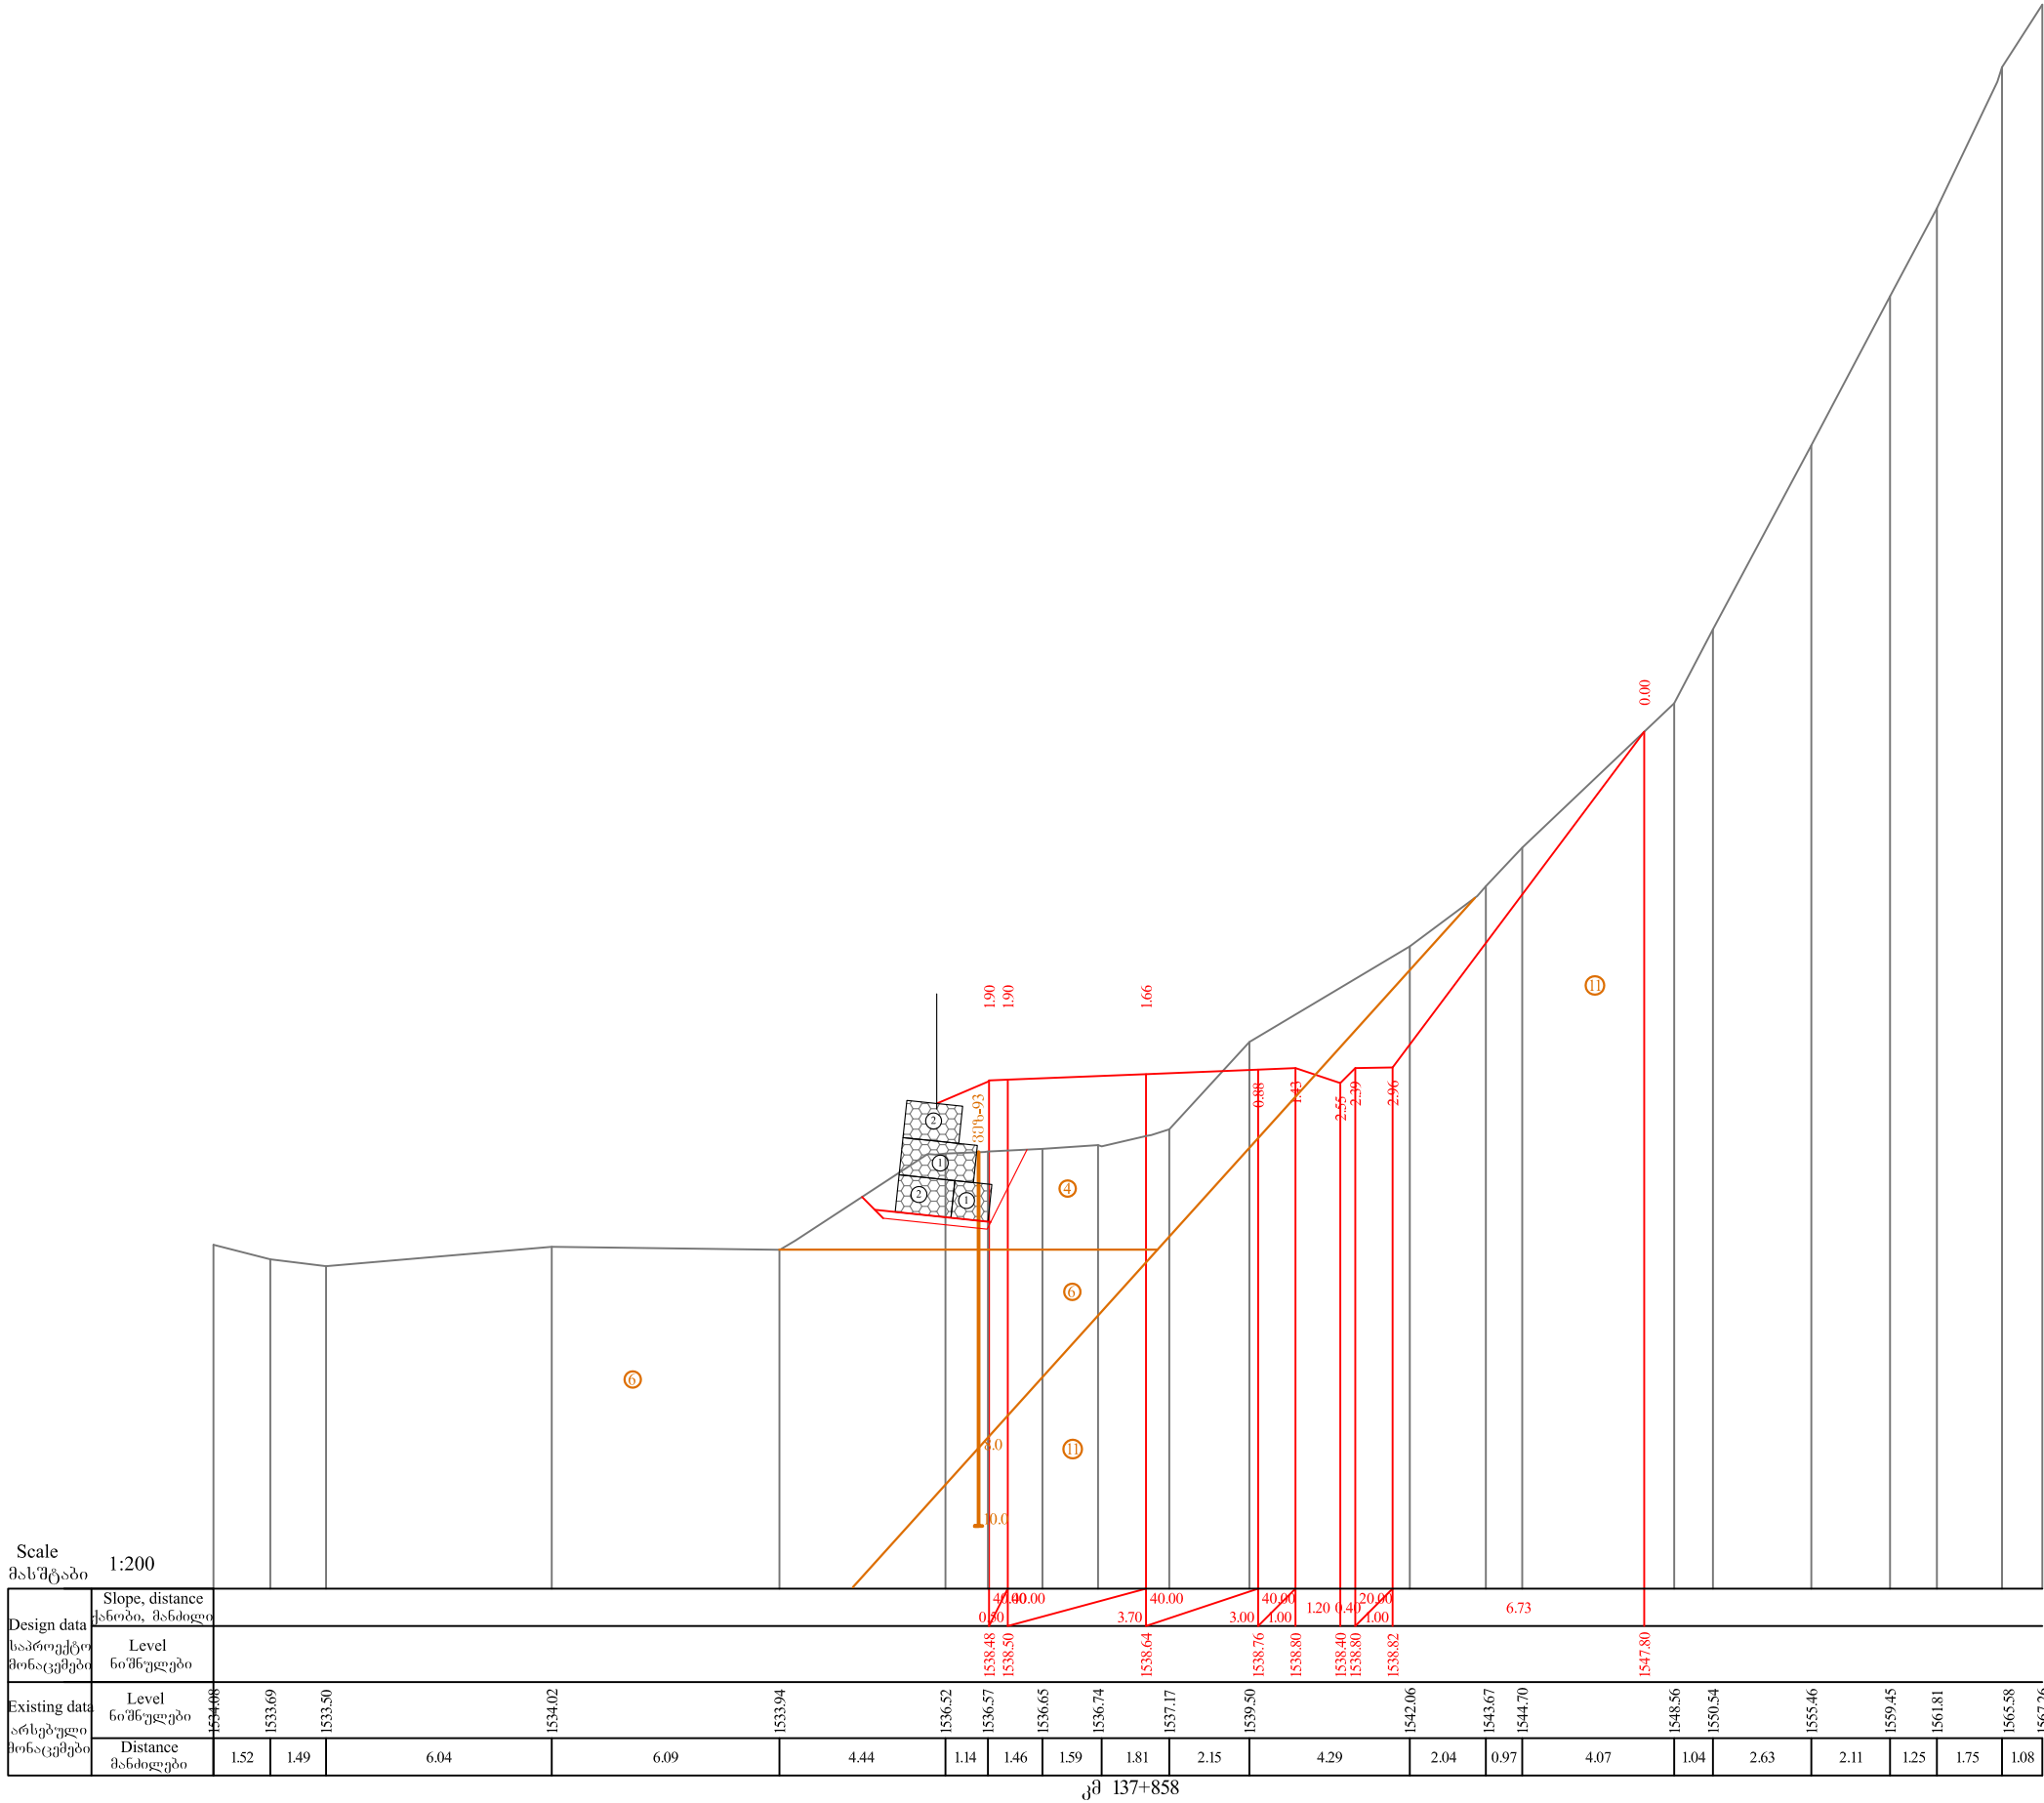
გეოლოგია:

- Ⓐ - ხეინტა ღორღის ჩანართებით, თიხნარის შემავსებლით (დეფლუვიურ- კოლუვიური-dcQiv)
- Ⓑ - კაჭარ-კენჭნარი, ქვიშის შემავსებლით (ალუვიური-aQiv)
- Ⓒ - თიხოვან-ქვიშაქოვანი ფიქლები (40%), ქვიშაქვები (30%), არკოზული ქვიშაქვები (30%) [ბაიოსი-ბაიო, ტადახიანის წყება -J2 b-bt(tl)]

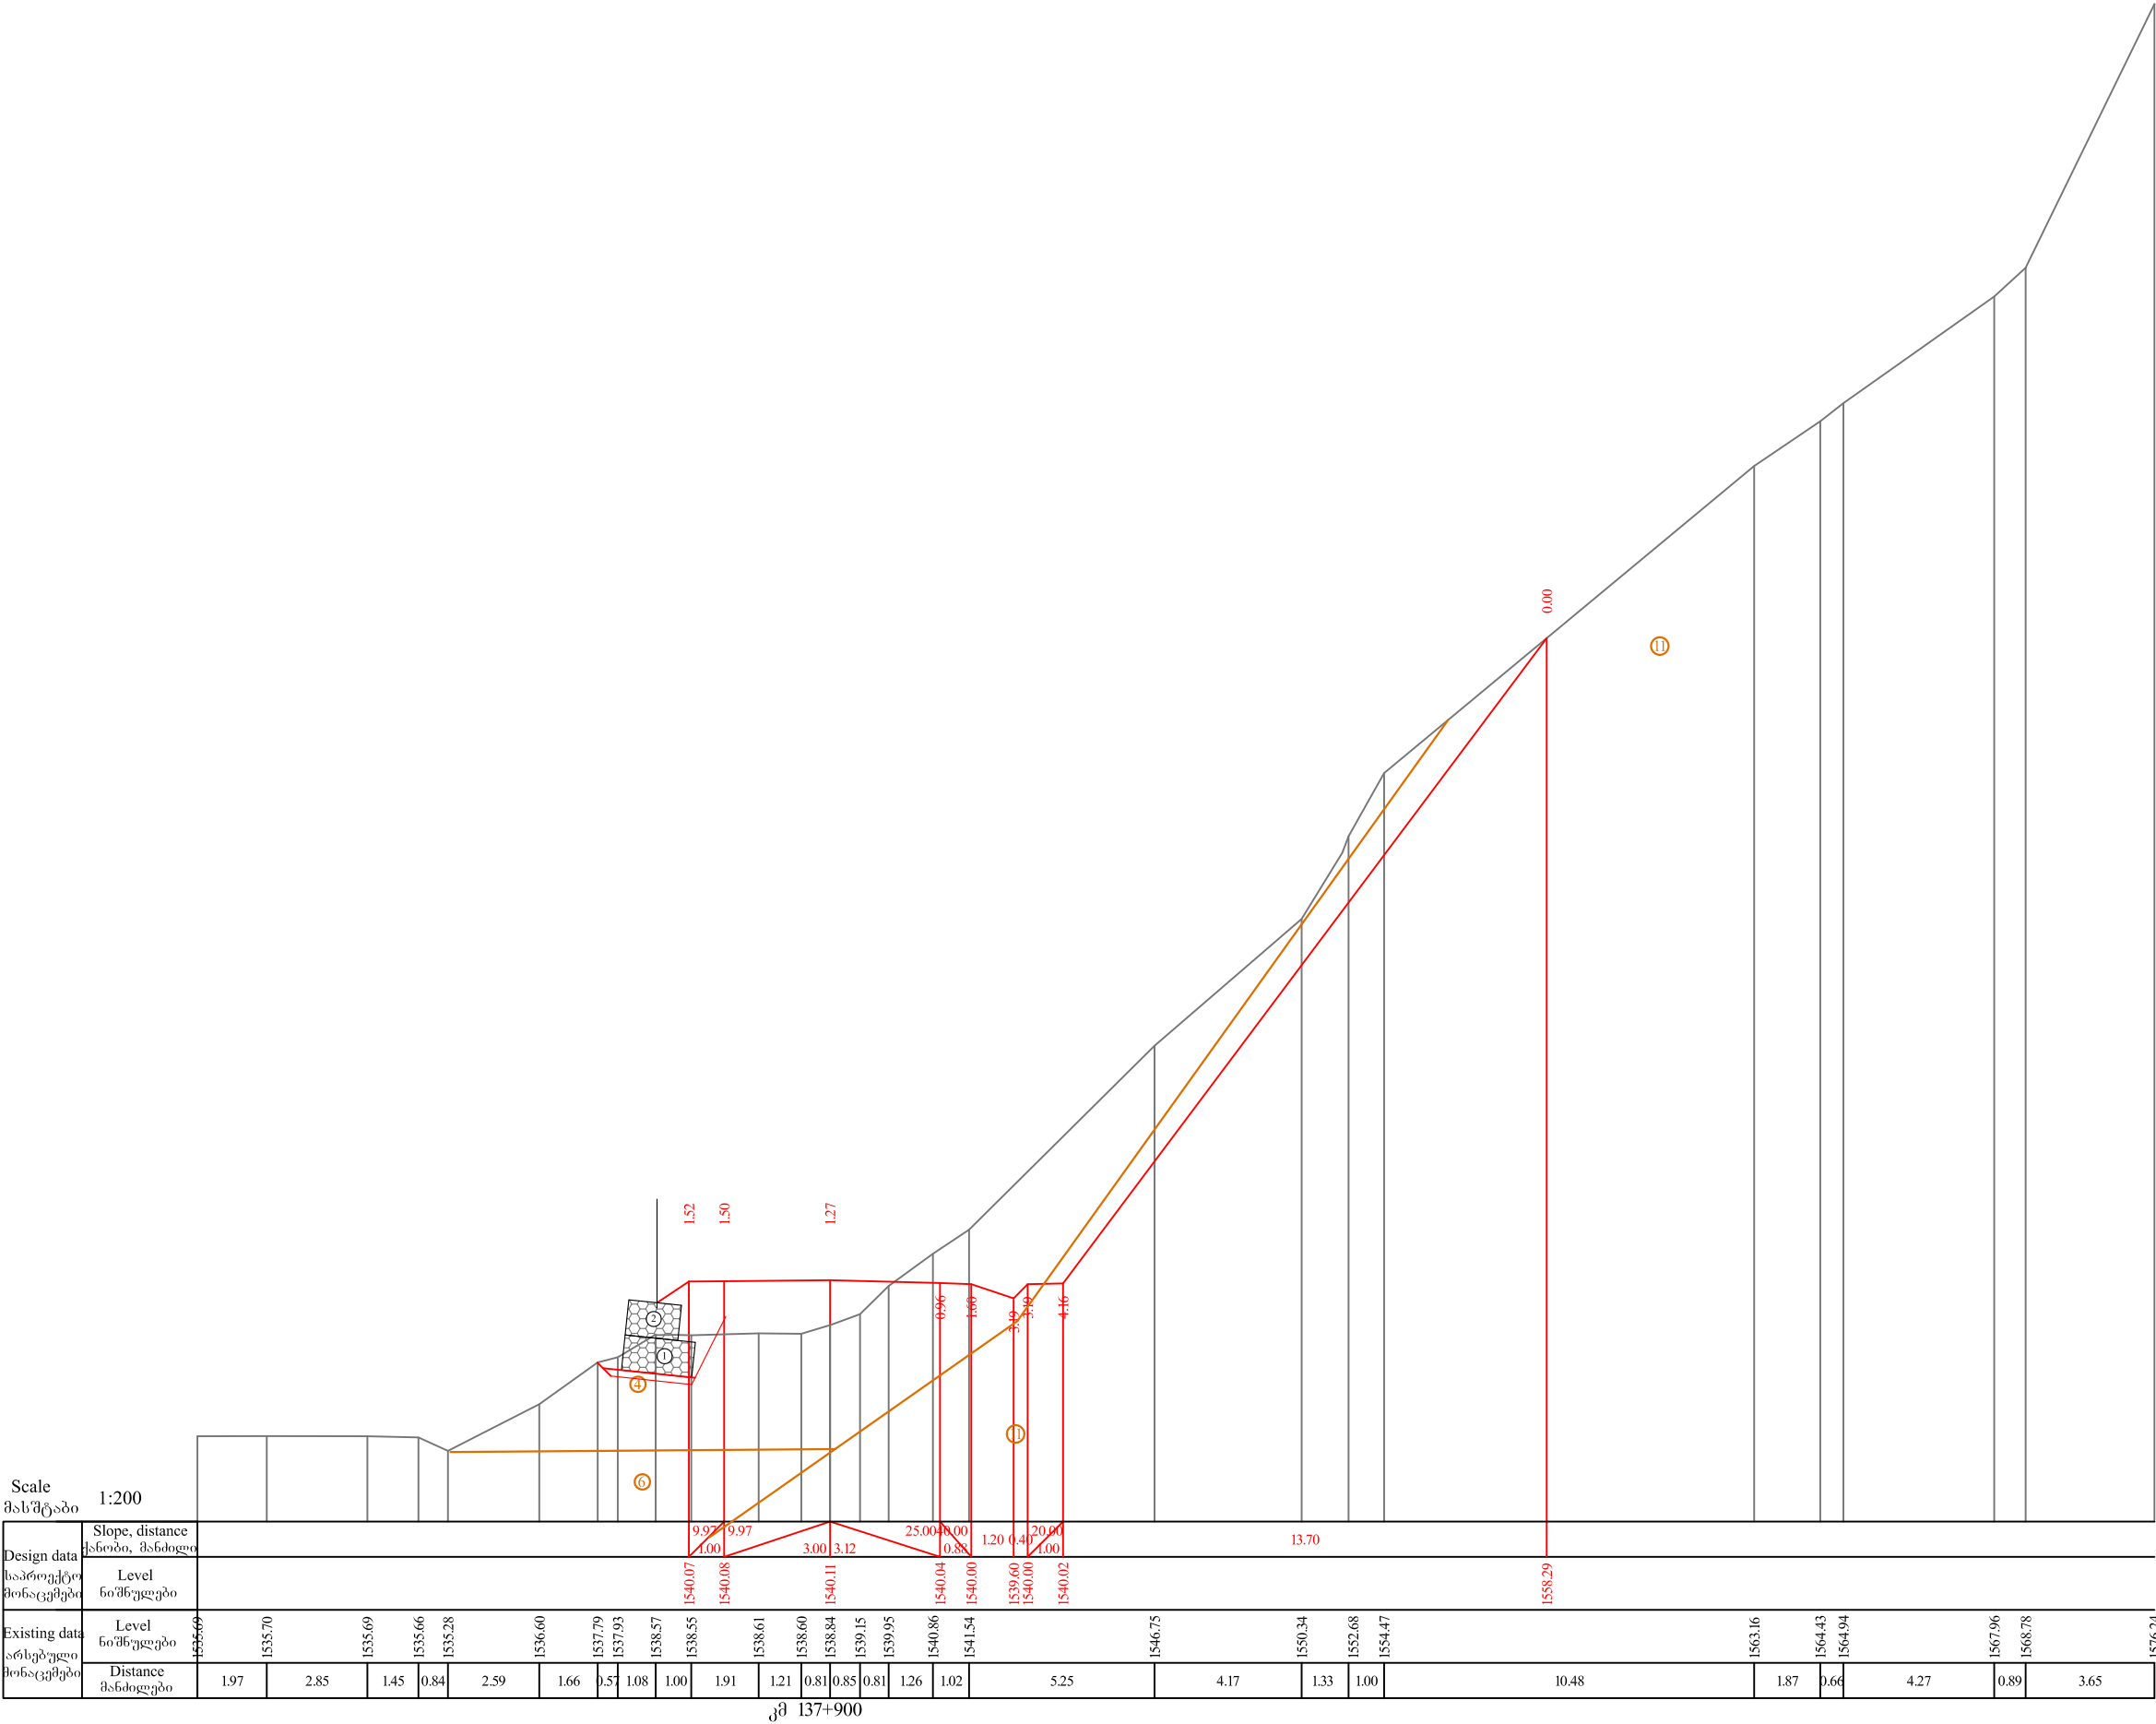
გეოლოგია:

- Ⓐ - ხეინკა ღორღის ჩანართებით, თიხნარის შემაგებლეთ (დედეუიურ- კოლეუიური-dcQiv)
- Ⓑ - კატარ-კენტნარი, ქვიშის შემაგებლეთ (ალუვიური-aQiv)
- Ⓒ - თიხიან-ქვიშაქოვანი ფიქლები (40%), ქვიშაქვები (30%), არკოზული ქვიშაქვები (30%) [ბაიოხი-ბათი, ტალახიანის წყება -ქხ-ბ(II)]

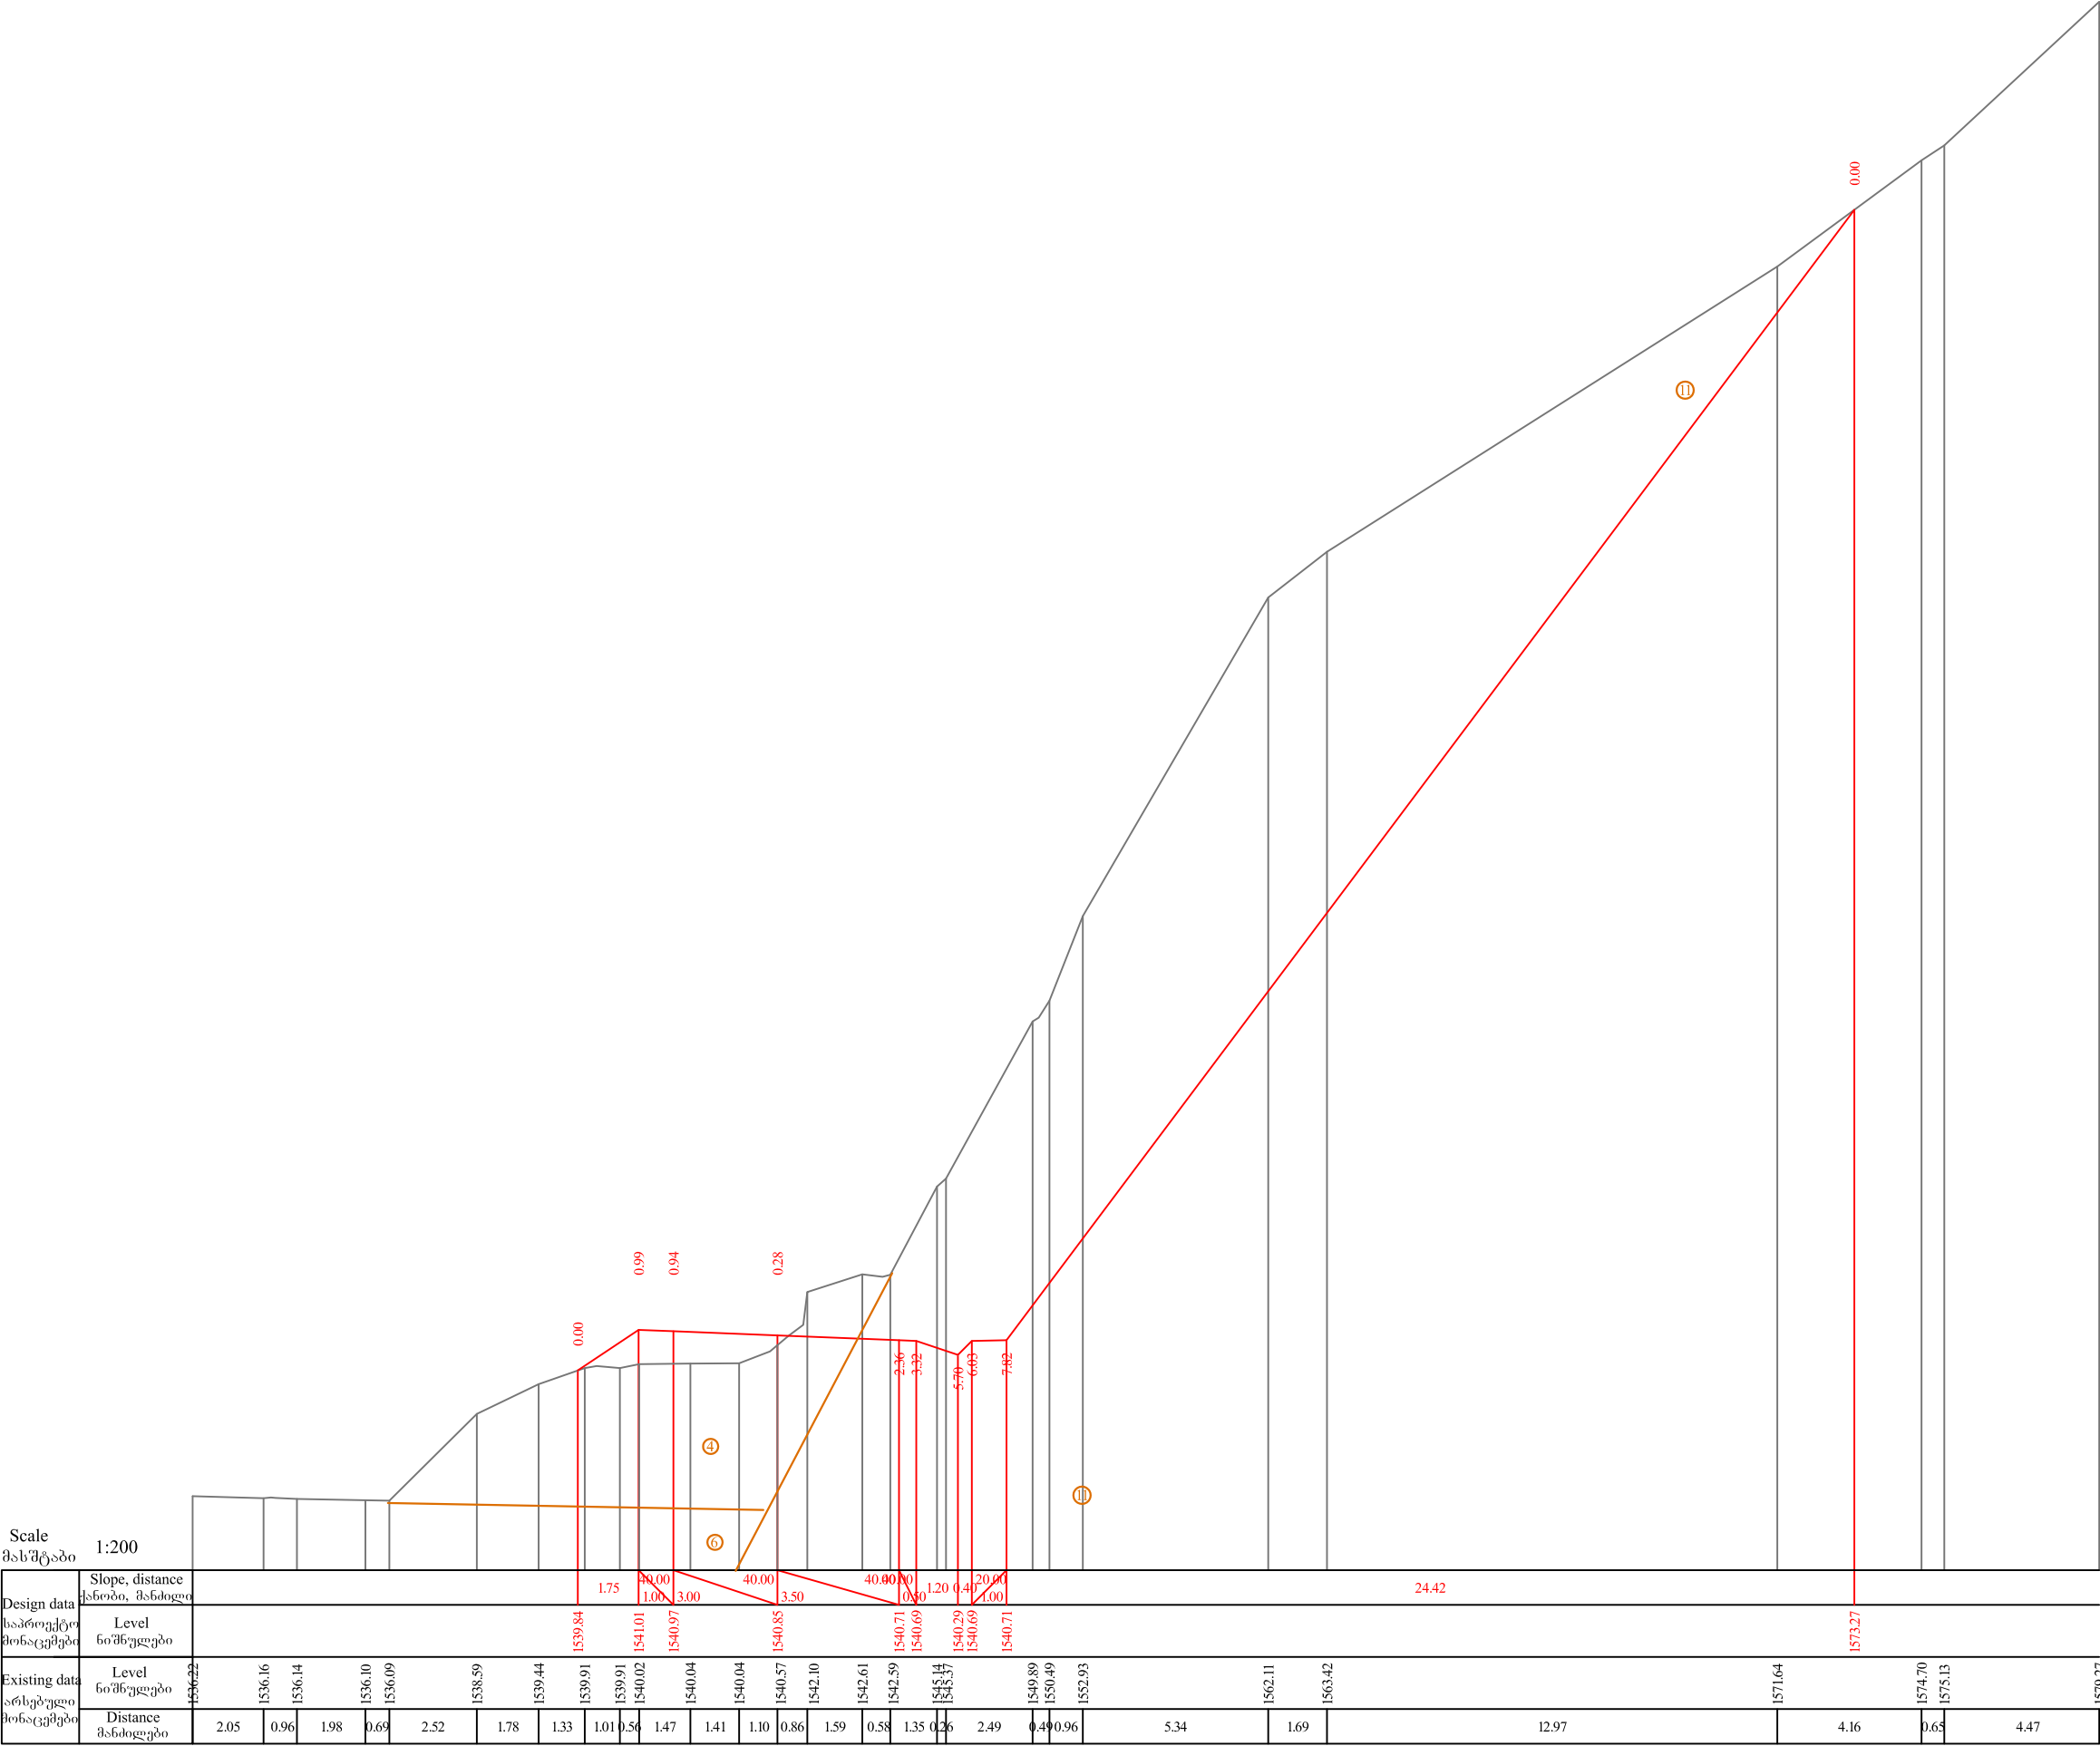
გეოლოგია:

- ④ - ხეინკა ღორღის ჩანართებით, თიხნარის შემავსებლით (დელუვიურ- კოლუვიური-dcQiv)
- ⑥ - კაპარ-კენჭნარი, ქვიშის შემავსებლით (ალუვიური-aQiv)
- ⑪ - თიხოვან-ქვიშაქოვანი ფიქლები (40%), ქვიშაქვები (30%), არკოზული ქვიშაქვები (30%) [ბაიოსიზაბო, ტალახიანის წყება -ქ b-bt(1)]

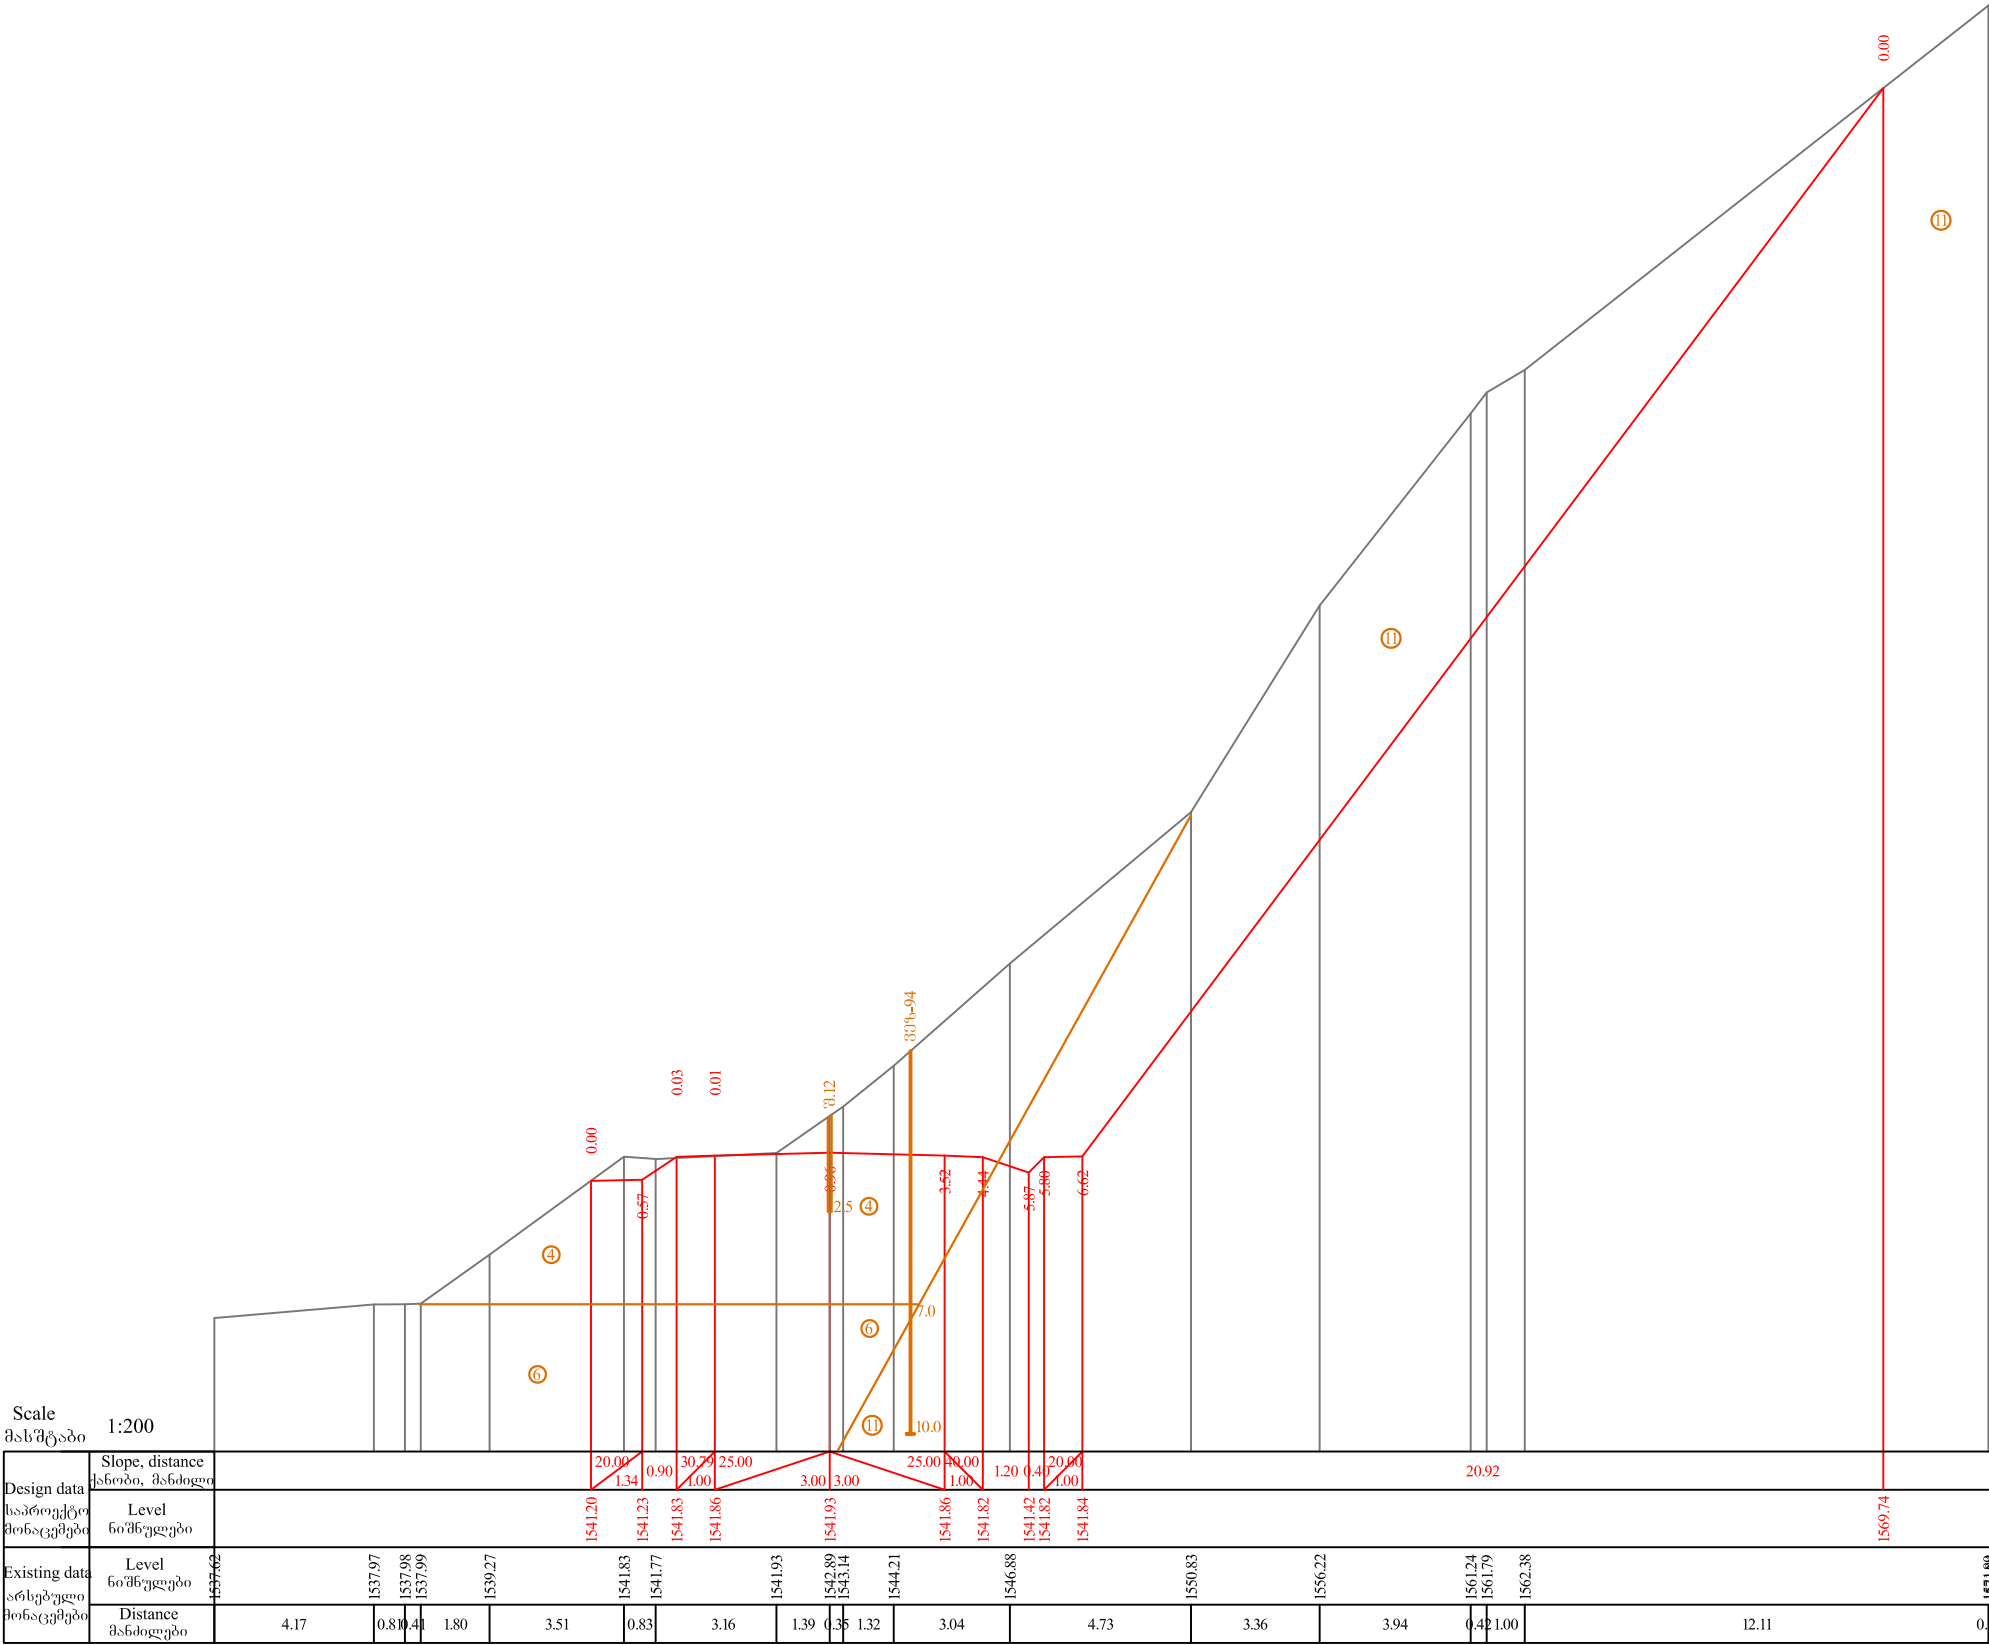
გეოლოგია:

- Ⓐ - ხეივანა ღორღის ჩანართებით, თიხნარის შემავსებელი (დედევიურ- კოლუვიური-dcQiv)
- Ⓑ - კაჭარ-კენკნარი, ქვიშის შემავსებელი (ალუვიური-aQiv)
- Ⓒ - თიხოვან-ქვიშაქოვანი ფიქლები (40%), ქვიშაქვები (30%), არკოზული ქვიშაქვები (30%) [ბაიოსიბათი, ტალახიანის წყება -J2 b-bt(II)]
