**შიდასახელმწიფოებრივი მნიშვნელობის  
ქუთაისი(წყალტუბოს გადასახვევი)-წყალტუბო-ცაბერი-  
ლენტეხი-ლასდილის საავტომობილო გზის  
კმ137+330 - კმ150+750 მონაკვეთის  
სარეაბილიტაციო სამუშაოები**

ბანოში პროფილი

კმ 137+330 - კმ 137+400

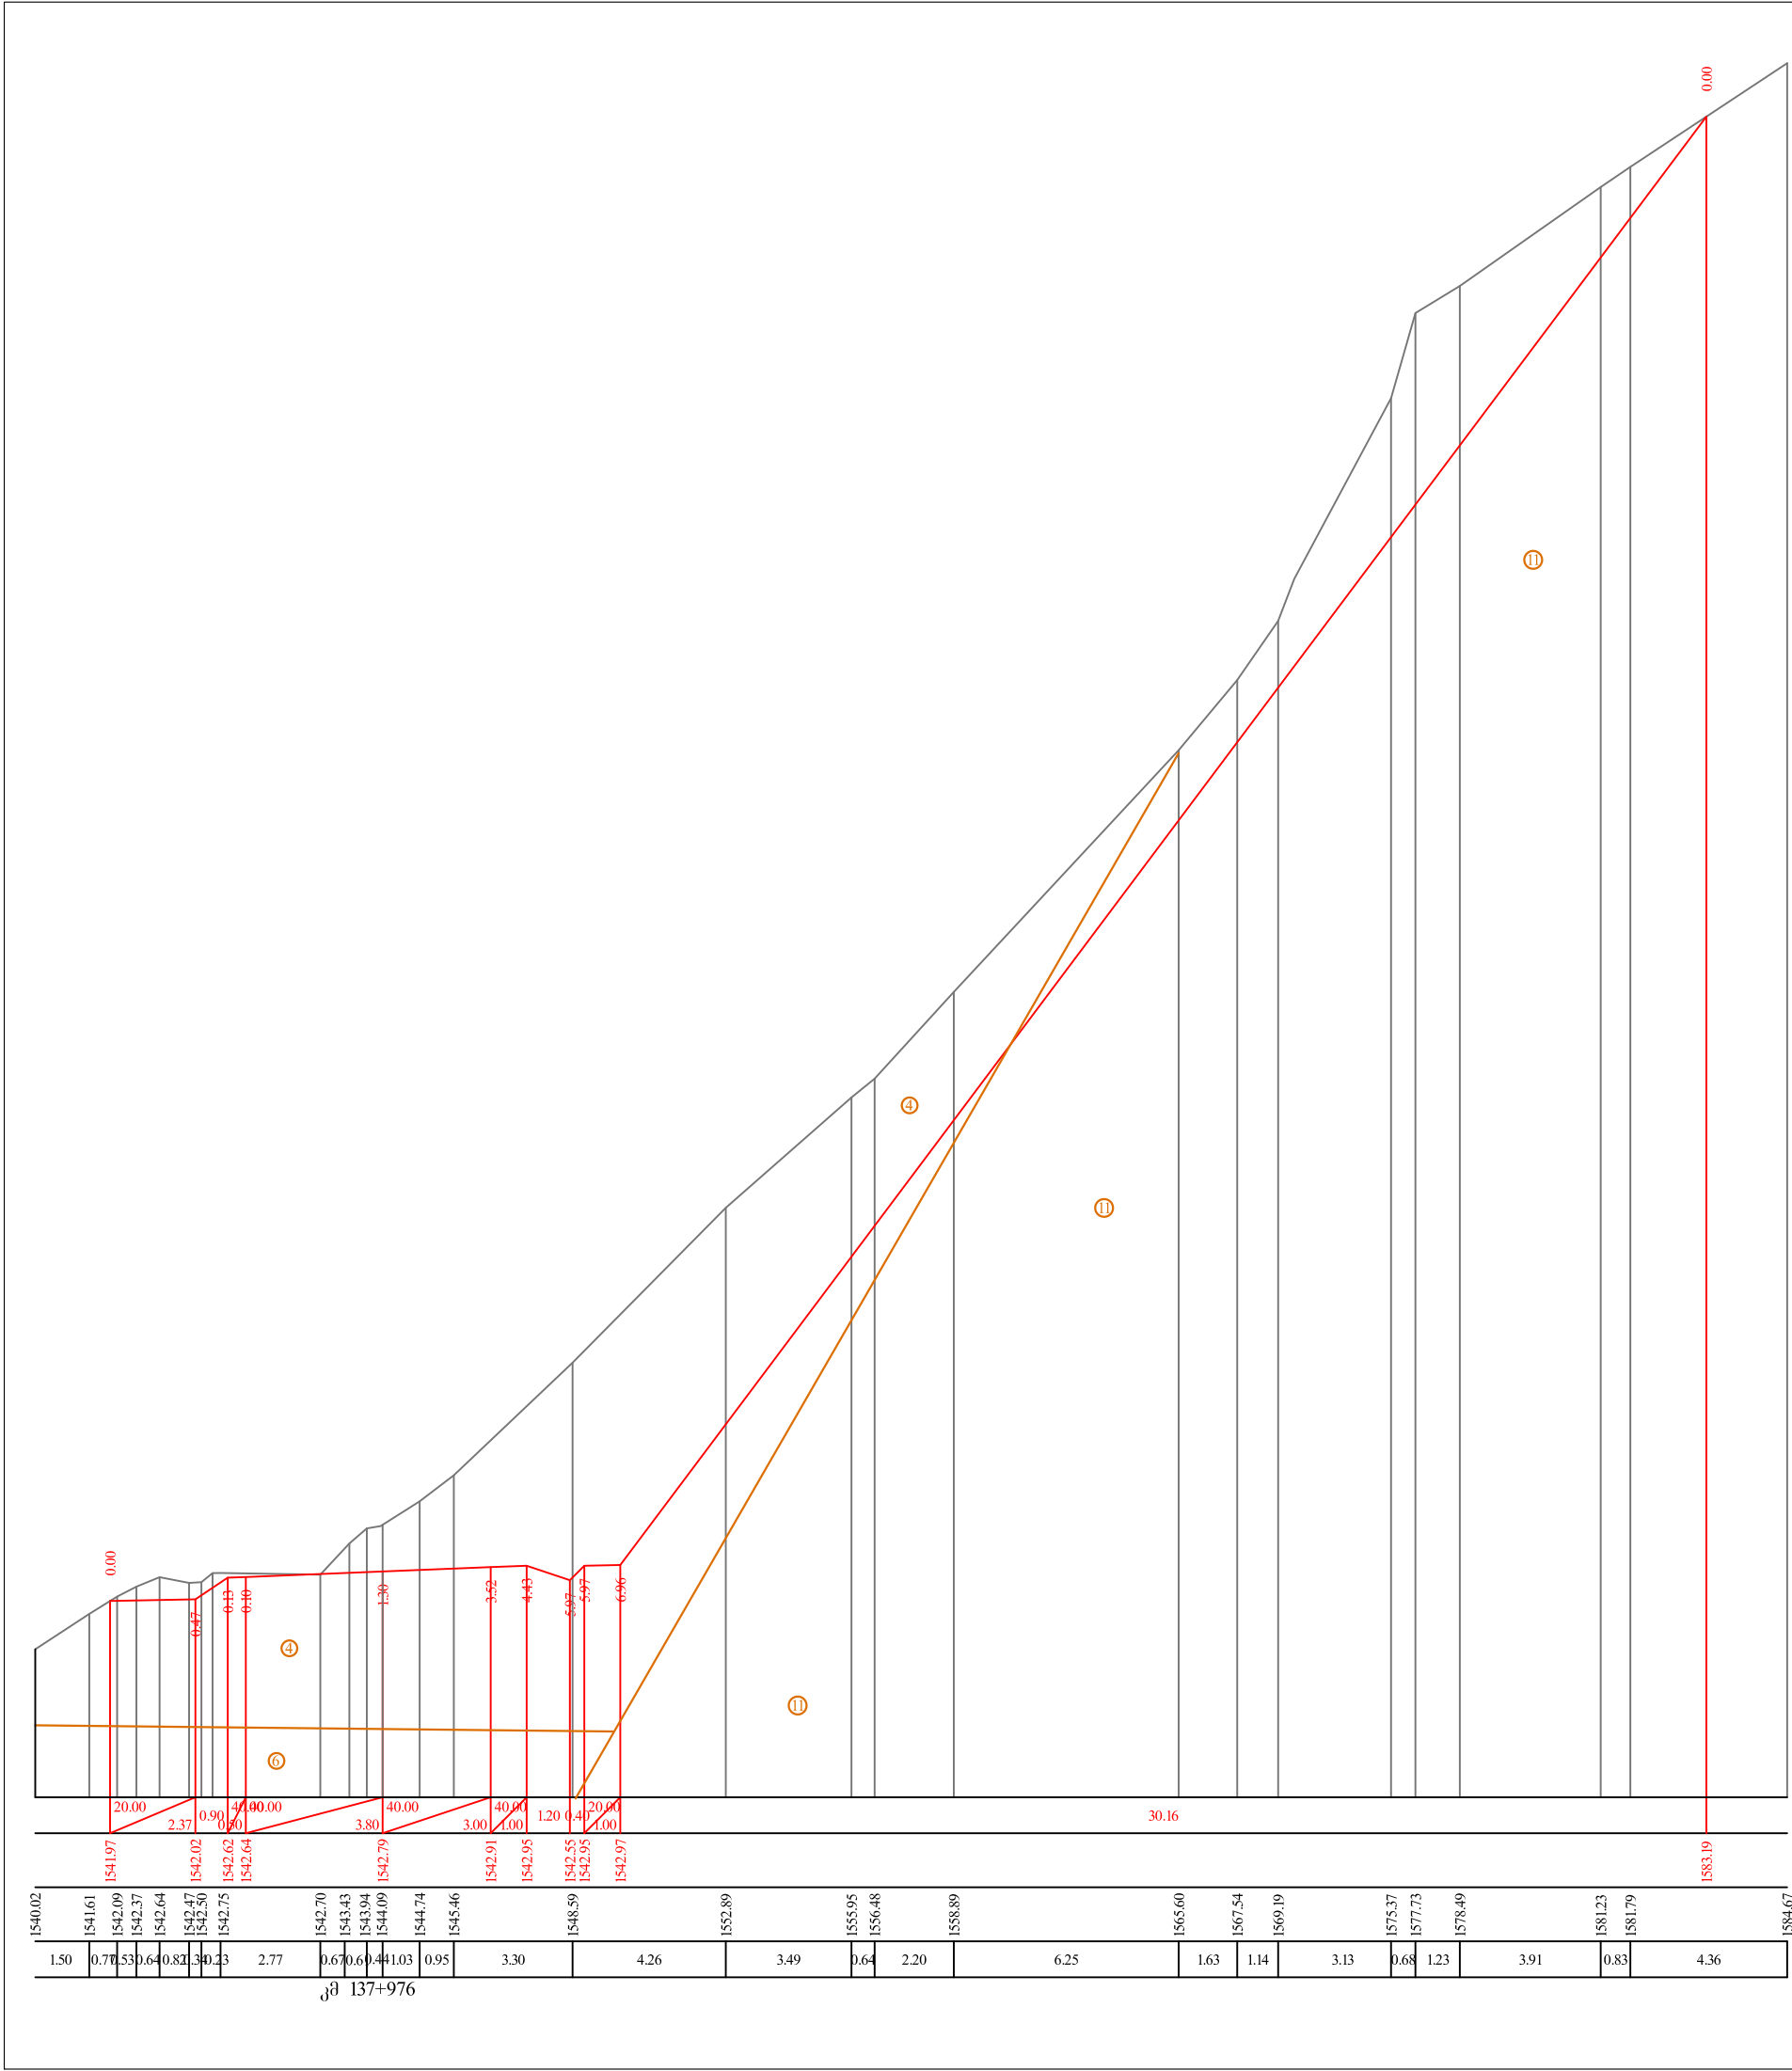
გეოლოგია:

- ④ - ხეინგა ღორდის ჩანარებით, თიხნარის შემავსებლით (დელუვიურ- კოლუვიური-dcQiv)
- ⑤ - კაჭარ-კენჭნარი, ქვიშის შემავსებლით (ალუვიური-aQiv)
- ⑥ - თიხოვან-ქვიშაქვოვანი ფიქლები (40%), ქვიშაქვები (30%), არკოზული ქვიშაქვები (30%) [ბაიოსი-ბაიო, ტალახიანის წვეება -ქხ-ბქ(II)]

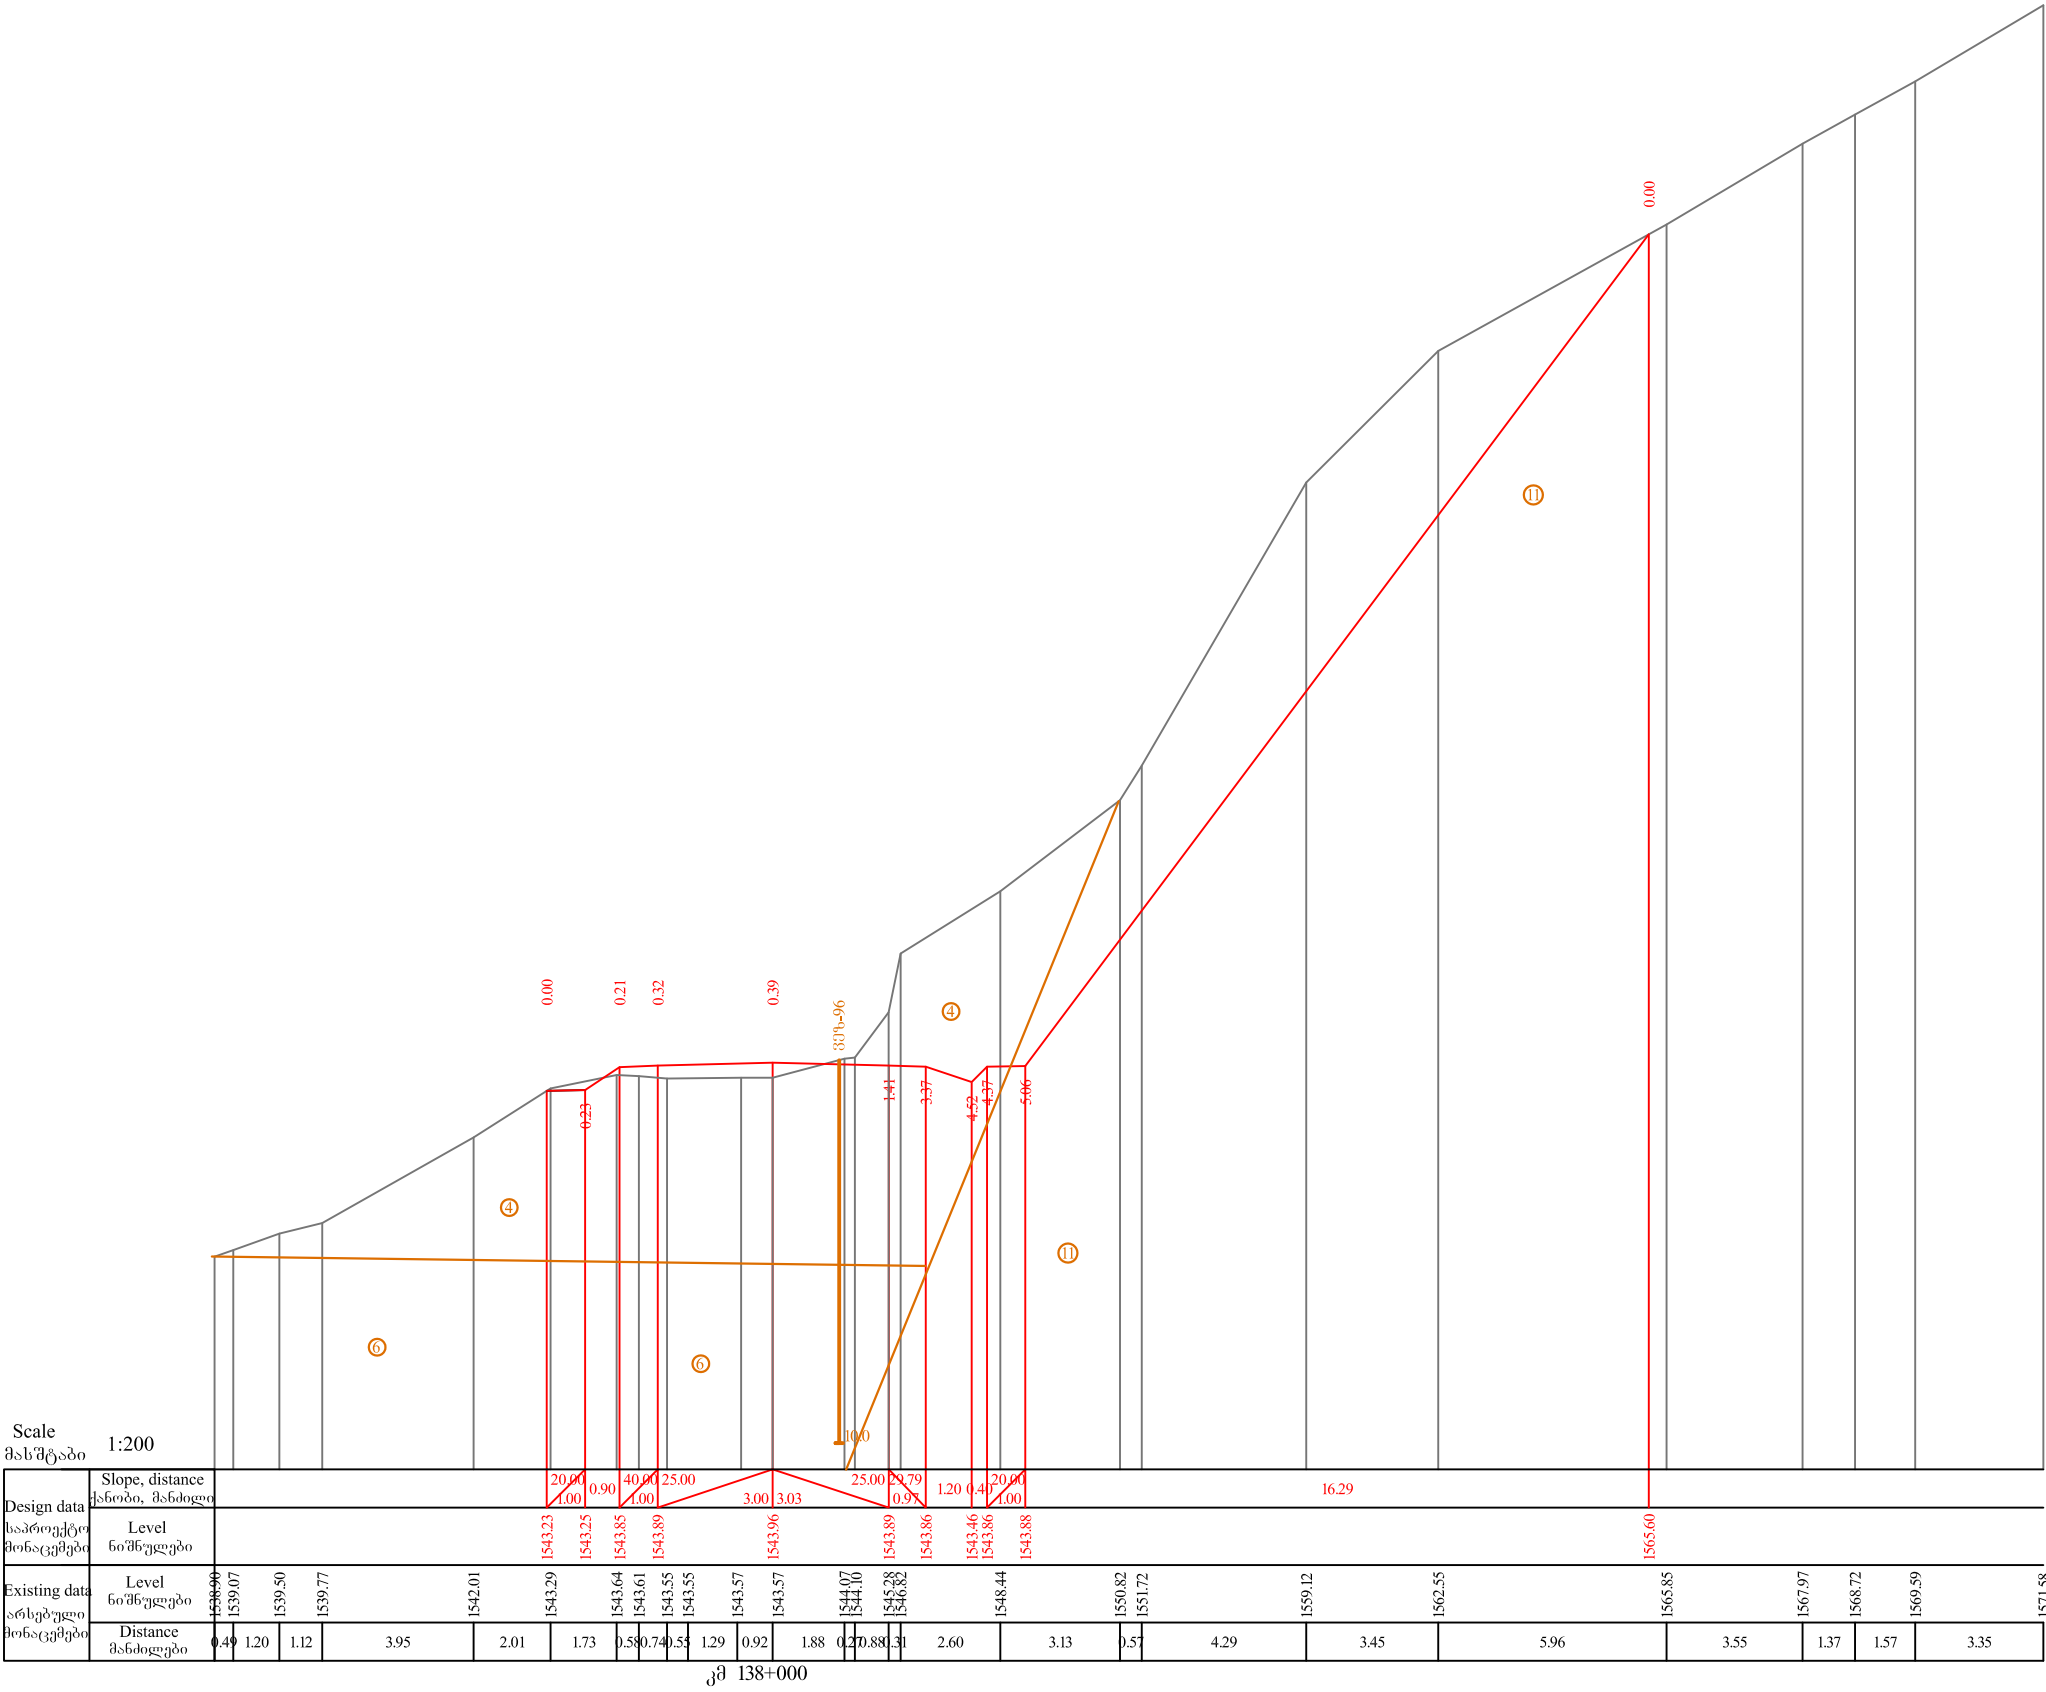
გეოლოგია:

- ④ - ხეინკა ღორღის ჩანართებით, თიხნარის შემავსებელი (დელუვიურ- კოლუვიური-dcQiv)
- ⑥ - კაგარ-კენკარი, ქვიშის შემავსებელი (ალუვიური-aQiv)
- ⑦ - თიხიან-ქვიშაქოვანი ფიქლები (40%), ქვიშაქვები (30%), არკოზული ქვიშაქვები (30%) [ბაიოსი-ბაიო, ტალახიანის წყება -ქ-ხ-ბ(1)]

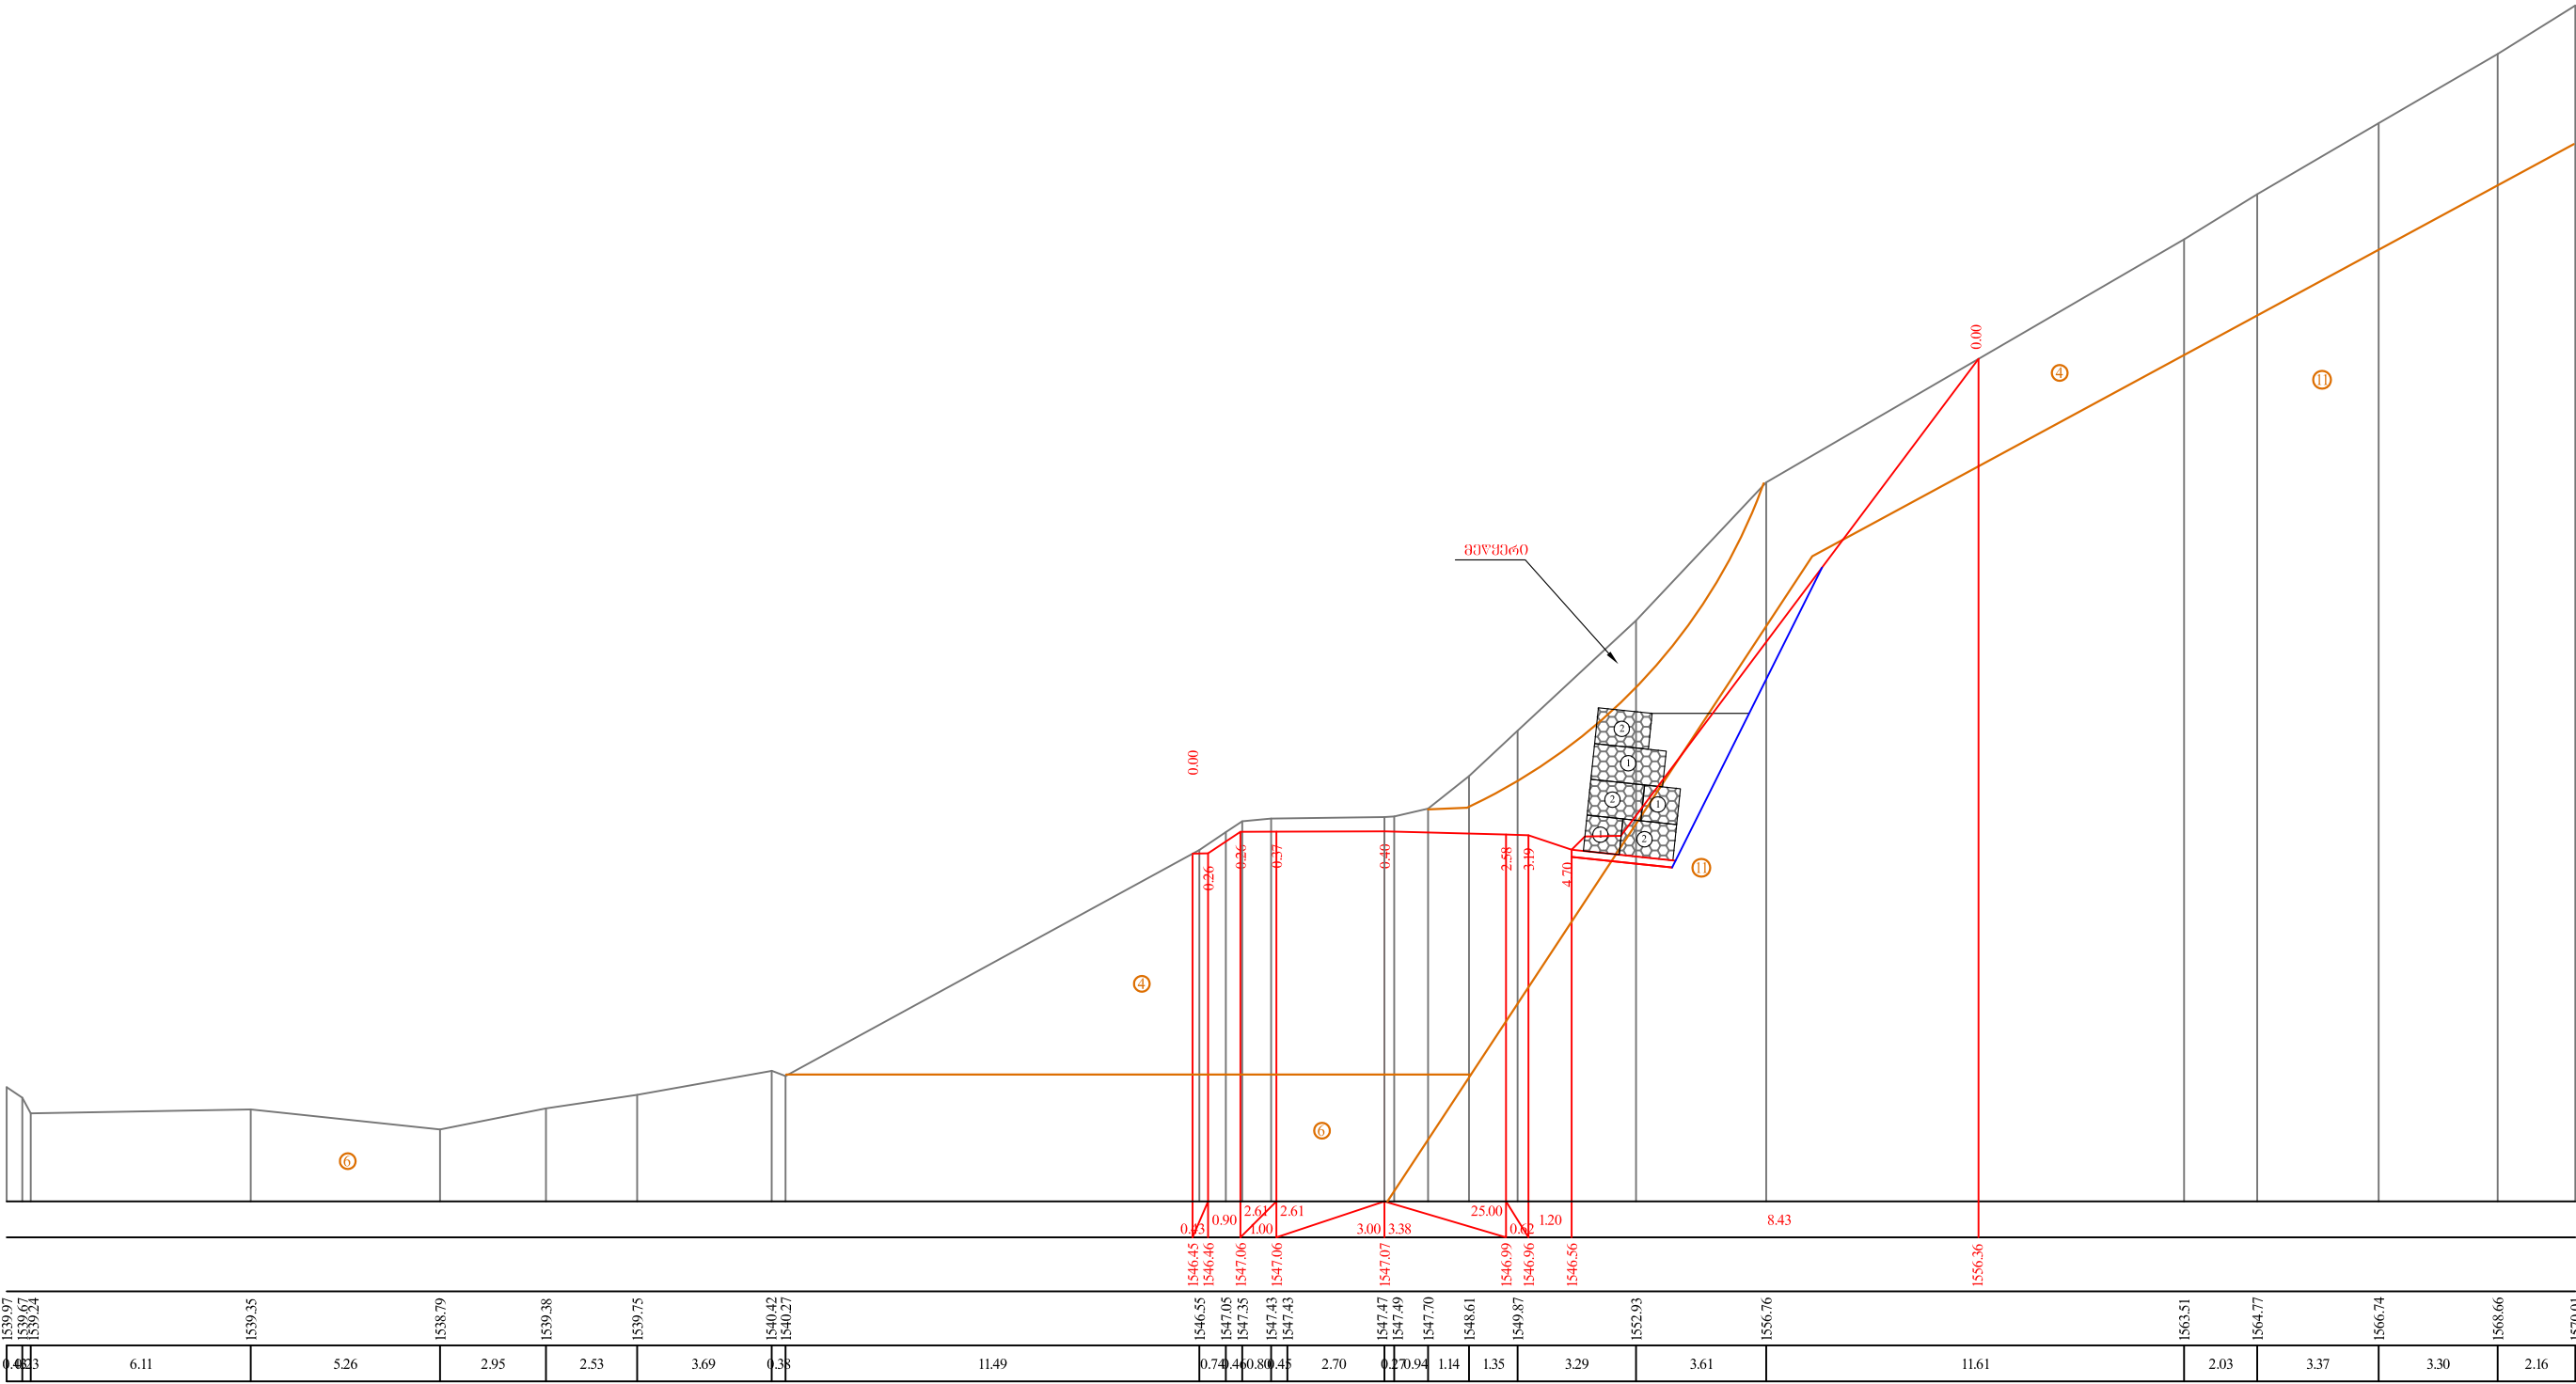
გეოლოგია:

- ④ - სეინტა ღორღის ჩანართებით, თიხნარის შემავსებლით (დელუვიურ- კოლუვიური-dcQiv)
- ⑥ - კაჭარ-კენჭნარი, ქვიშის შემავსებლით (აღლუვიური-aQiv)
- ⑩ - თიხოვან-ქვიშაქოვანი ფიქლები (40%), ქვიშაქვები (30%), არკოზული ქვიშაქვები (30%) [ბაიოსი-ბაიო, ტალახიანის წყება -ქ-ხ-ბი(II)]

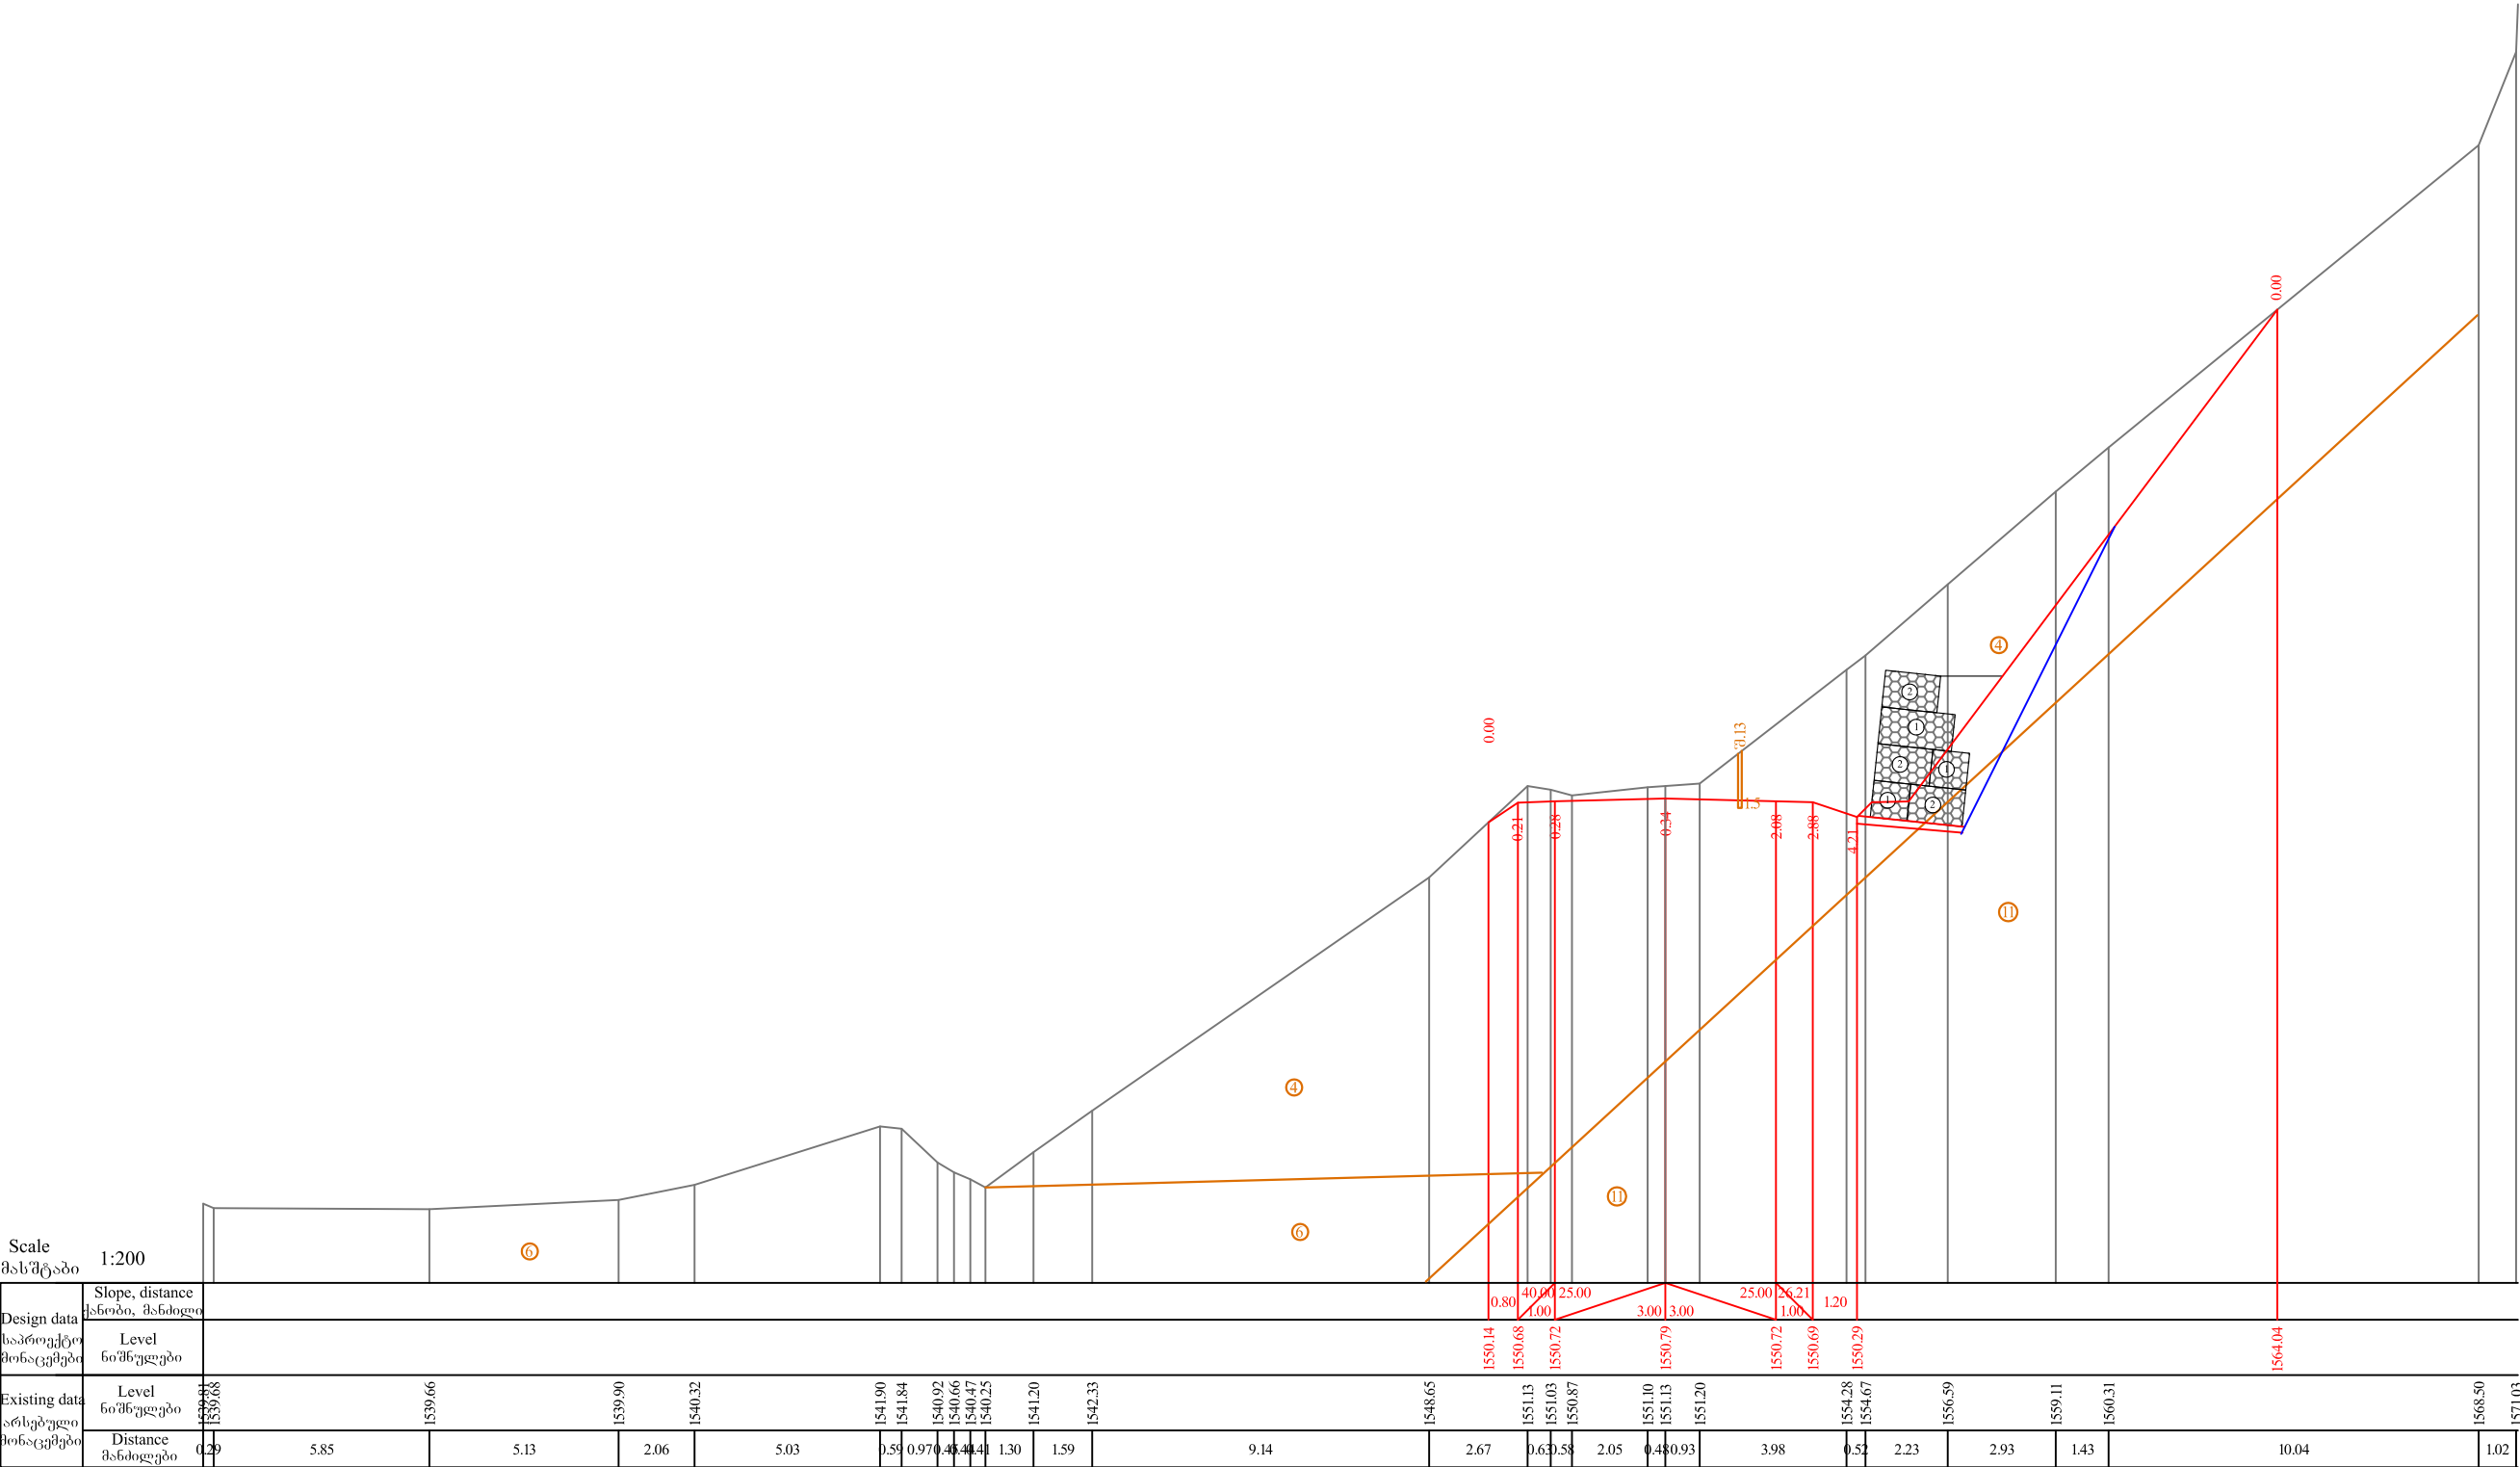
გეოლოგია:

- ④ - ხეინჯა ღორღის ჩანართებით, თიხნარის შემავსებლით (დელუვიურ- კოლუვიური-dcQiv)
- ⑤ - კაჭარ-კეზღნარი, ქვიშის შემავსებლით (ალუვიური-aQiv)
- ⑥ - თიხოვან-ქვიშაქოვანი ფიქლები (40%), ქვიშაქვები (30%), არკოზული ქვიშაქვები (30%) [ბაიოსი-ბაიო, ტალახიანის წყება -J2 b-bt(II)]

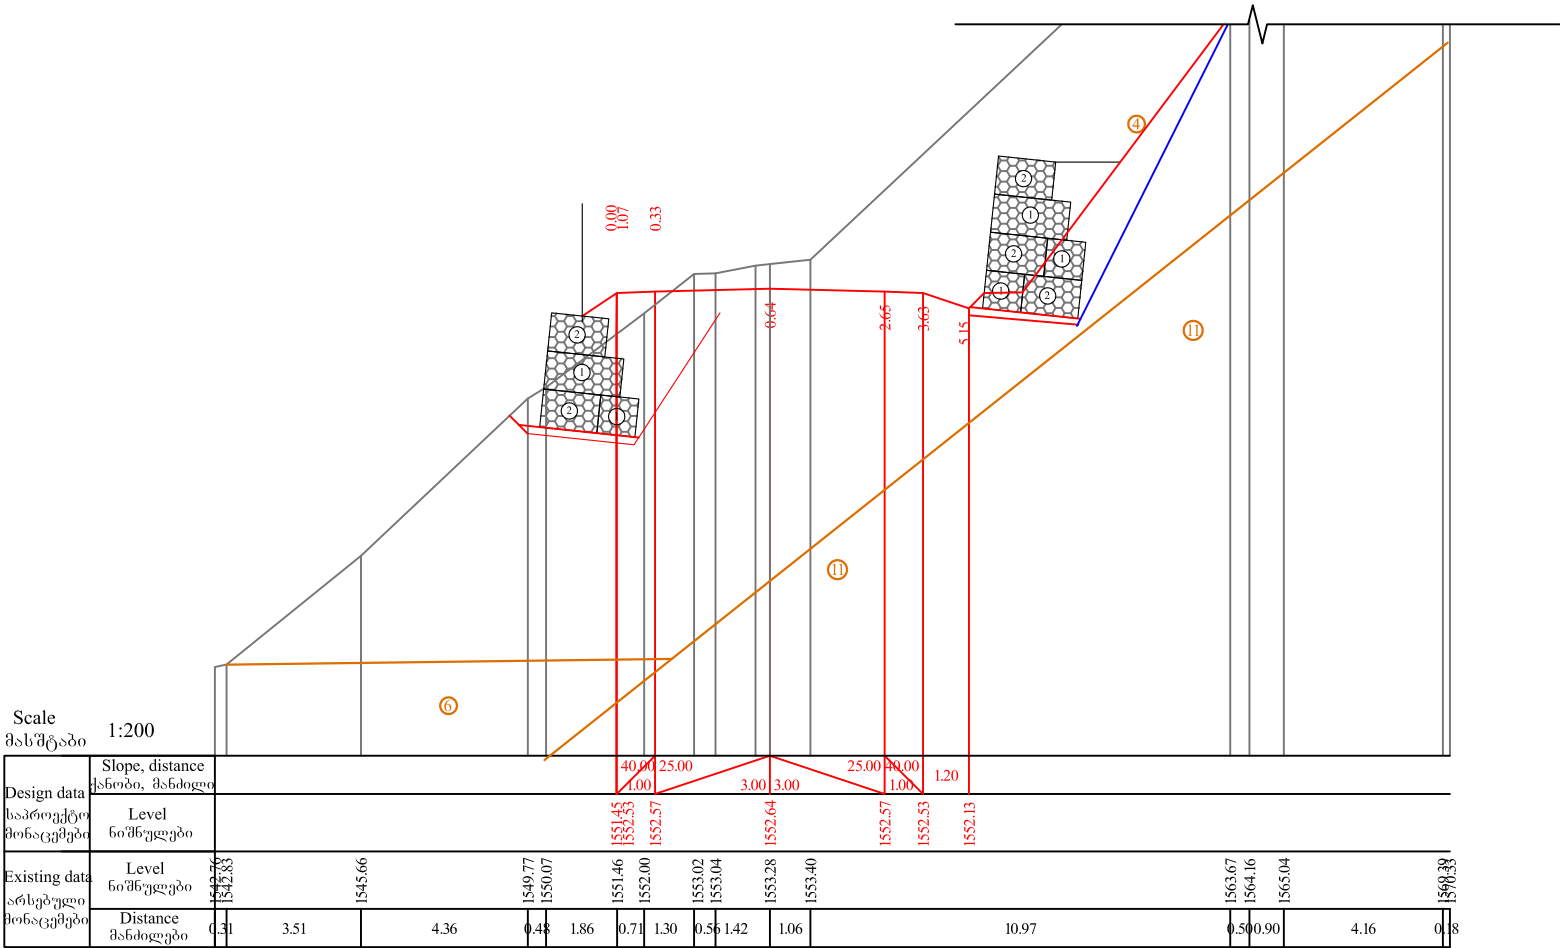
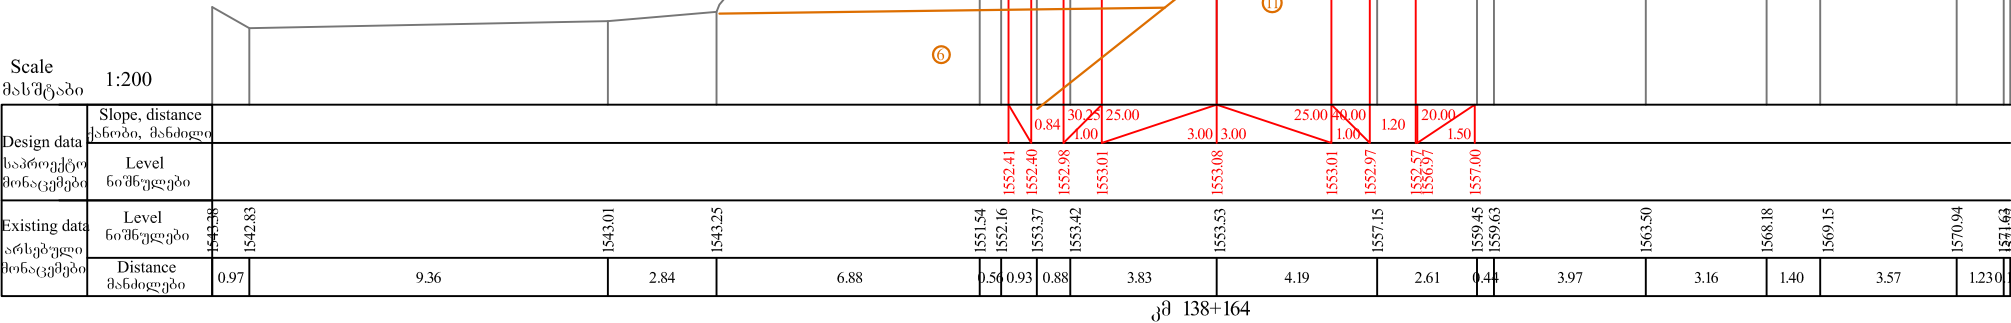
- გეოლოგია:
- Ⓐ - ხეინგა ღორღის ჩანართებით, თიხნარის შემავსებლით (დელუვიურ- კოლუვიური-ძვწ)
  - Ⓑ - კაჭარ-კენჭნარი, ქვიშის შემავსებლით (ალუვიური-ძვწ)
  - Ⓒ - თიხოვან-ქვიშაქოვანი ფიქლები (40%), ქვიშაქვები (30%), არკოზული ქვიშაქვები (30%) [ბაიოსი-ბათი, ტალახიანის წყება -ქზ-ბ(II)]

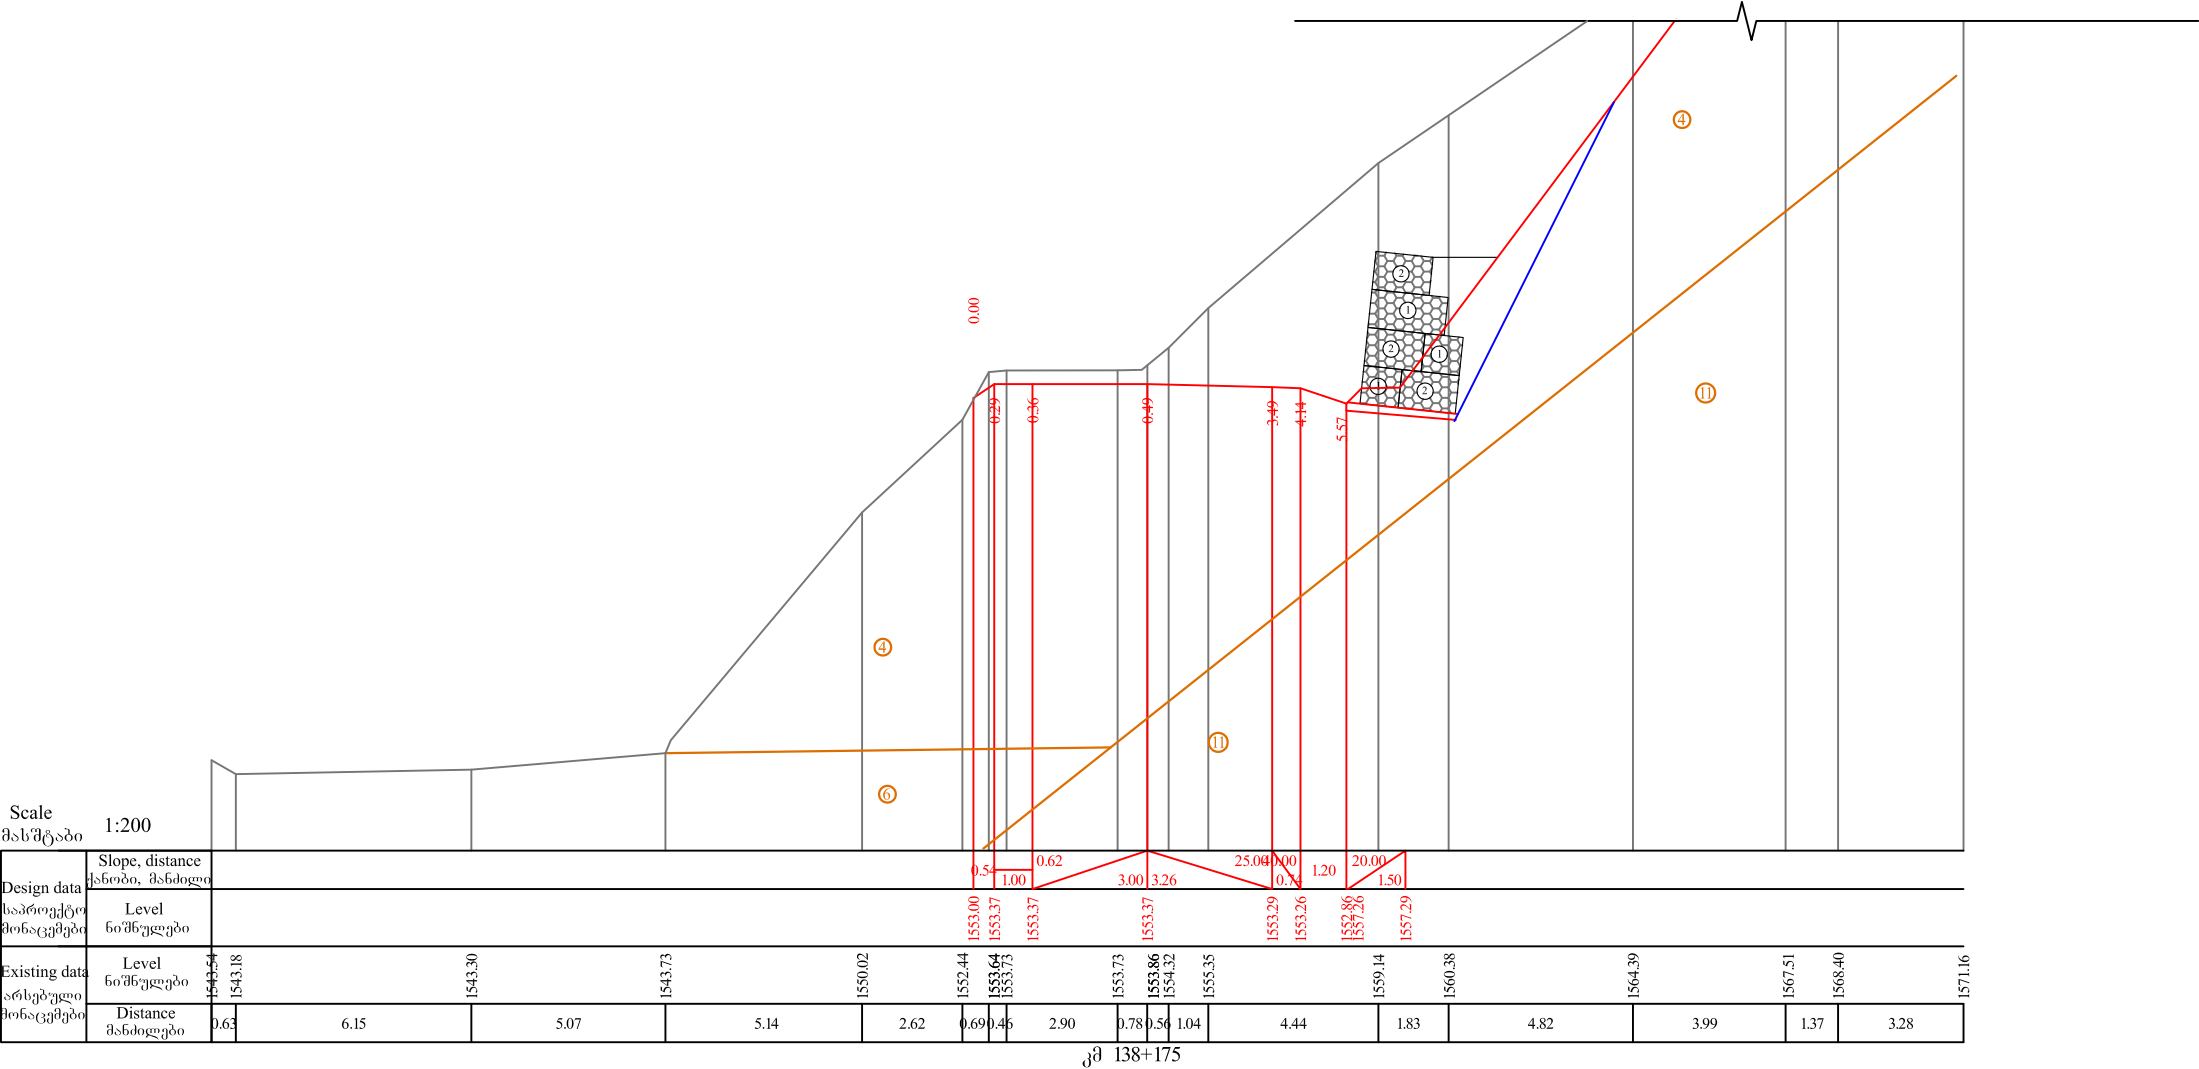
გეოლოგია:

- Ⓐ - ხეინგა ღორღის ჩანართებით, თიხნარის შემავსებლით (დელეუვიურ- კოდეუიური-dcQiv)
- Ⓑ - კაჭარ-კენჭნარი, ქვიშის შემავსებლით (ალუვიური-aQiv)
- Ⓒ - თიხოვან-ქვიშაქვოვანი ფიქლები (40%), ქვიშაქვები (30%), არკოზული ქვიშაქვები (30%) [ბაიოსი-ბათი, ტალახიანის წყება -J2 ხ-bt(II)]

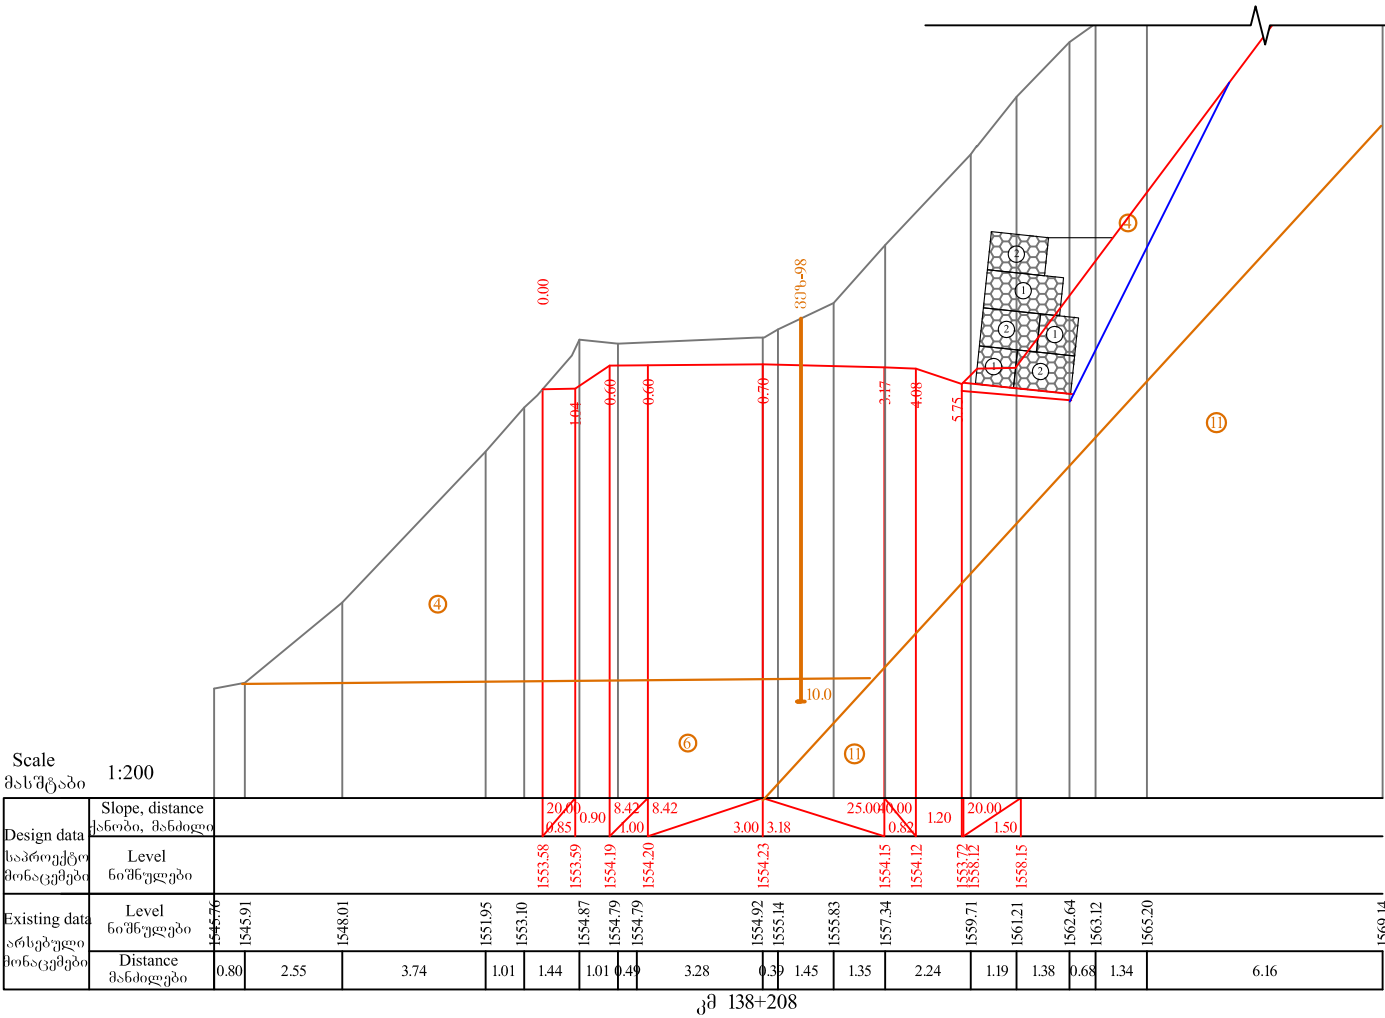
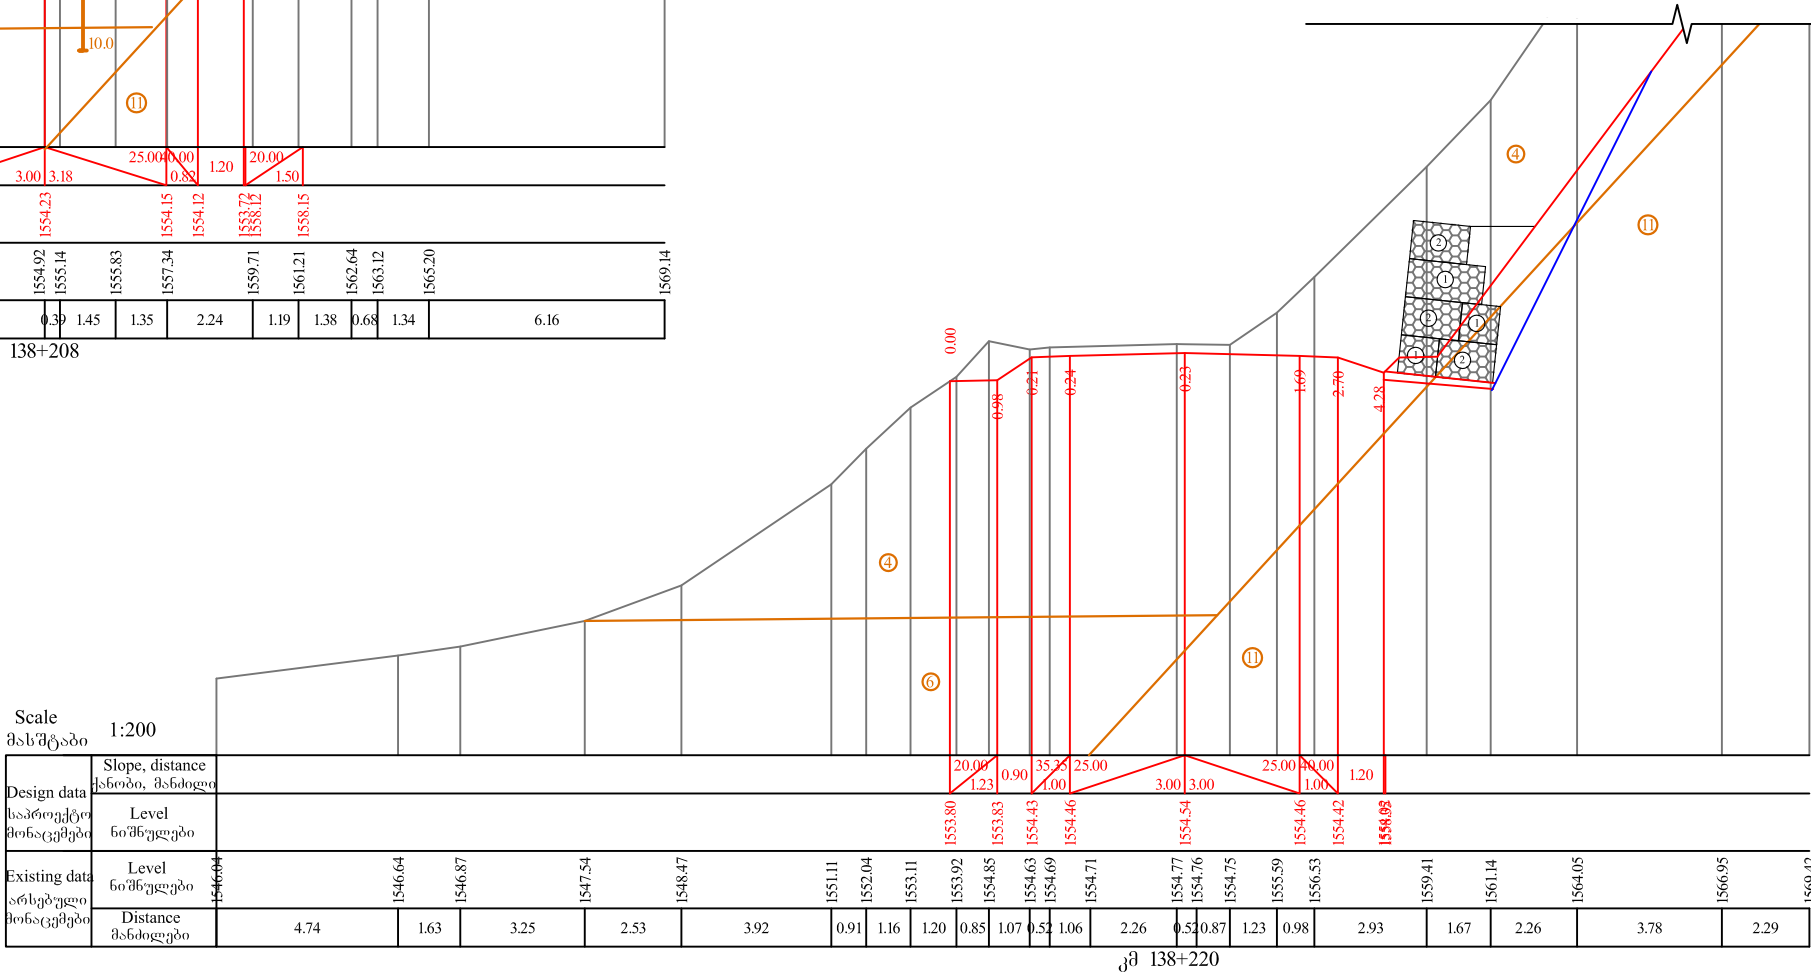
- გეოლოგია:
- ④ - ხვინჭა ღორღის ჩანართებით, თიხნარის შემავსებლით (დედეუიურ- კოლუვიური-dcQiv)
  - ⑤ - კაჭარ-კენჭნარი, ქვიშის შემავსებლით (ალუვიური-aQiv)
  - ⑥ - თიხოვან-ქვიშაქოვანი ფიქლები (40%), ქვიშაქვები (30%), არკოზული ქვიშაქვები (30%) [ბაიოსი-ბათი, ტალახიანის წყება -J2-b-nt(d)]
