**შიდასახელმწიფოებრივი მნიშვნელობის  
ქუთაისი(წყალტუბოს გადასახვევი)-წყალტუბო-ცაბერი-  
ლენტეხი-ლასდილის საავტომობილო გზის  
კმ137+330 - კმ150+750 მონაკვეთის  
სარეაბილიტაციო სამუშაოები**

ბანოში პროფილი

კმ 137+330 - კმ 137+400

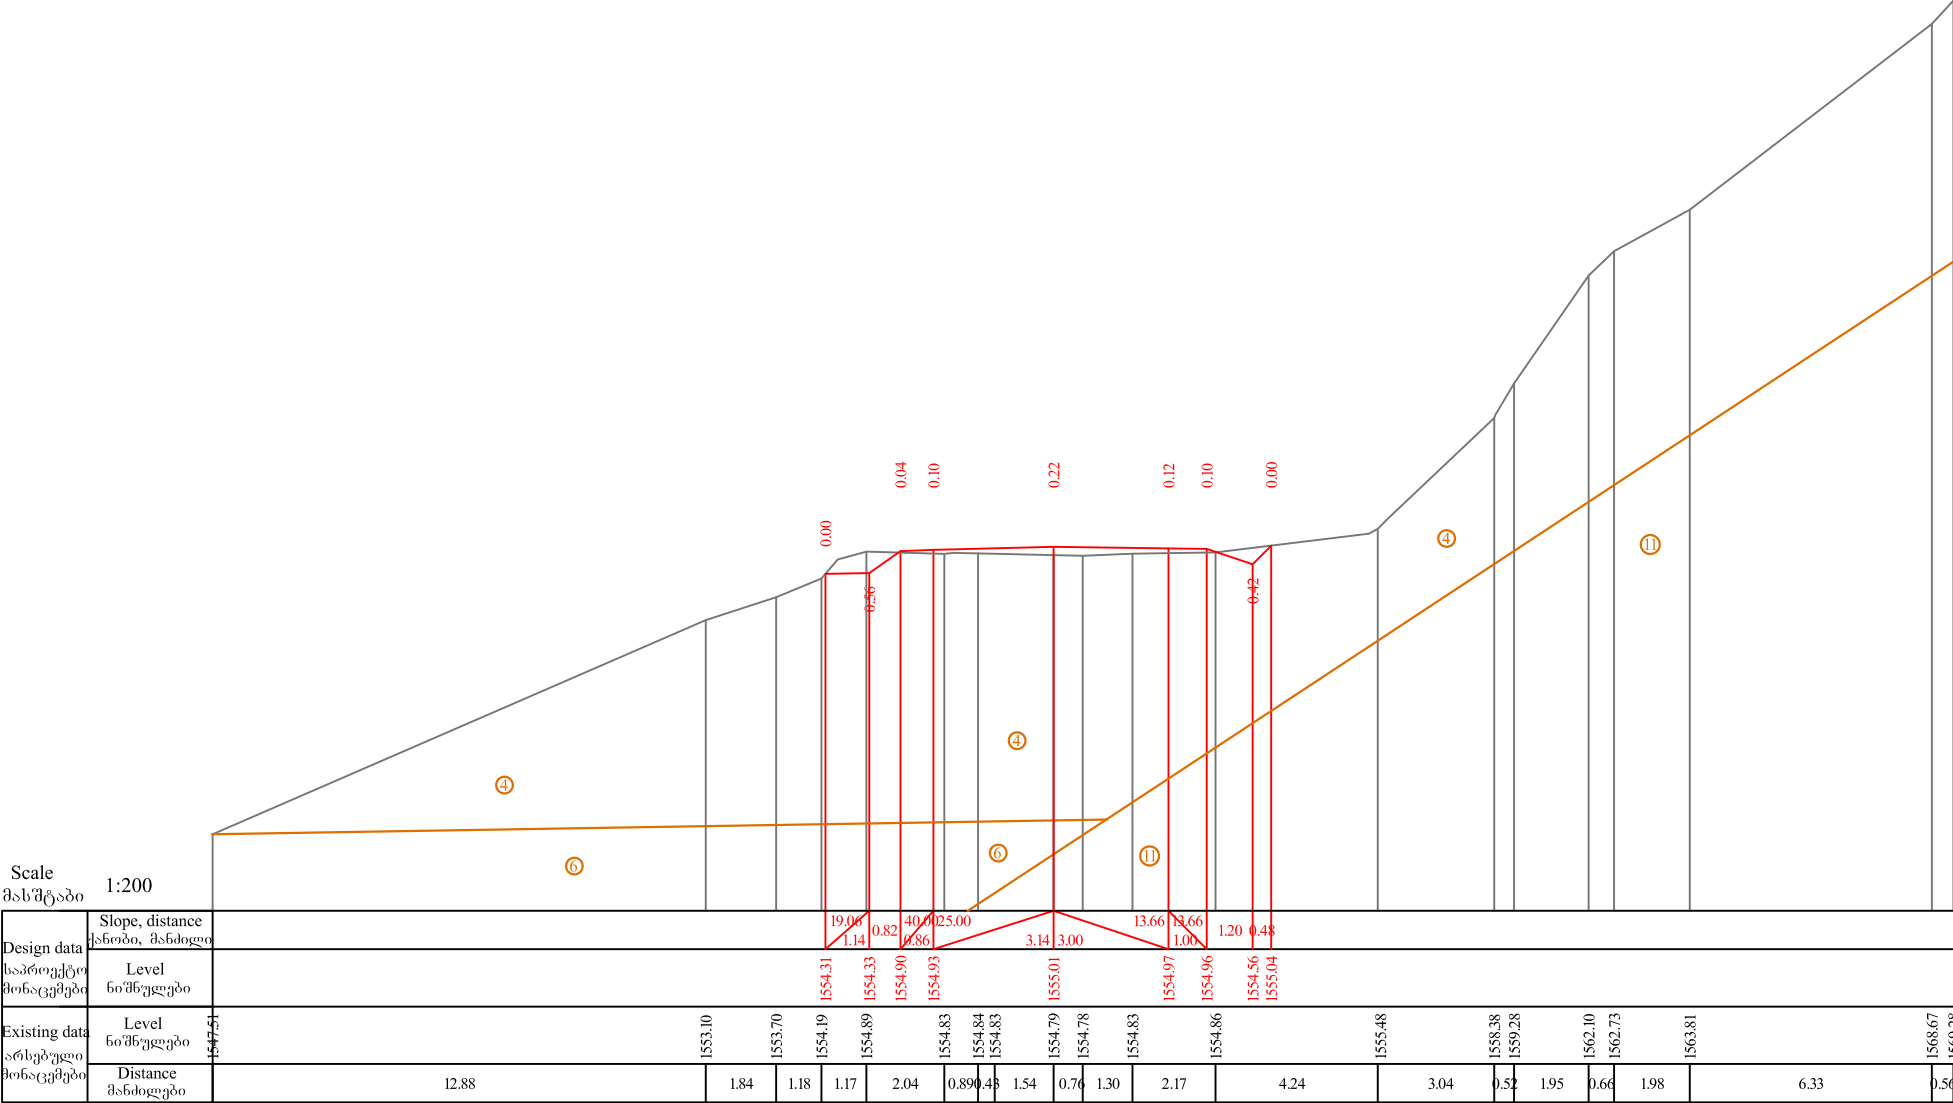
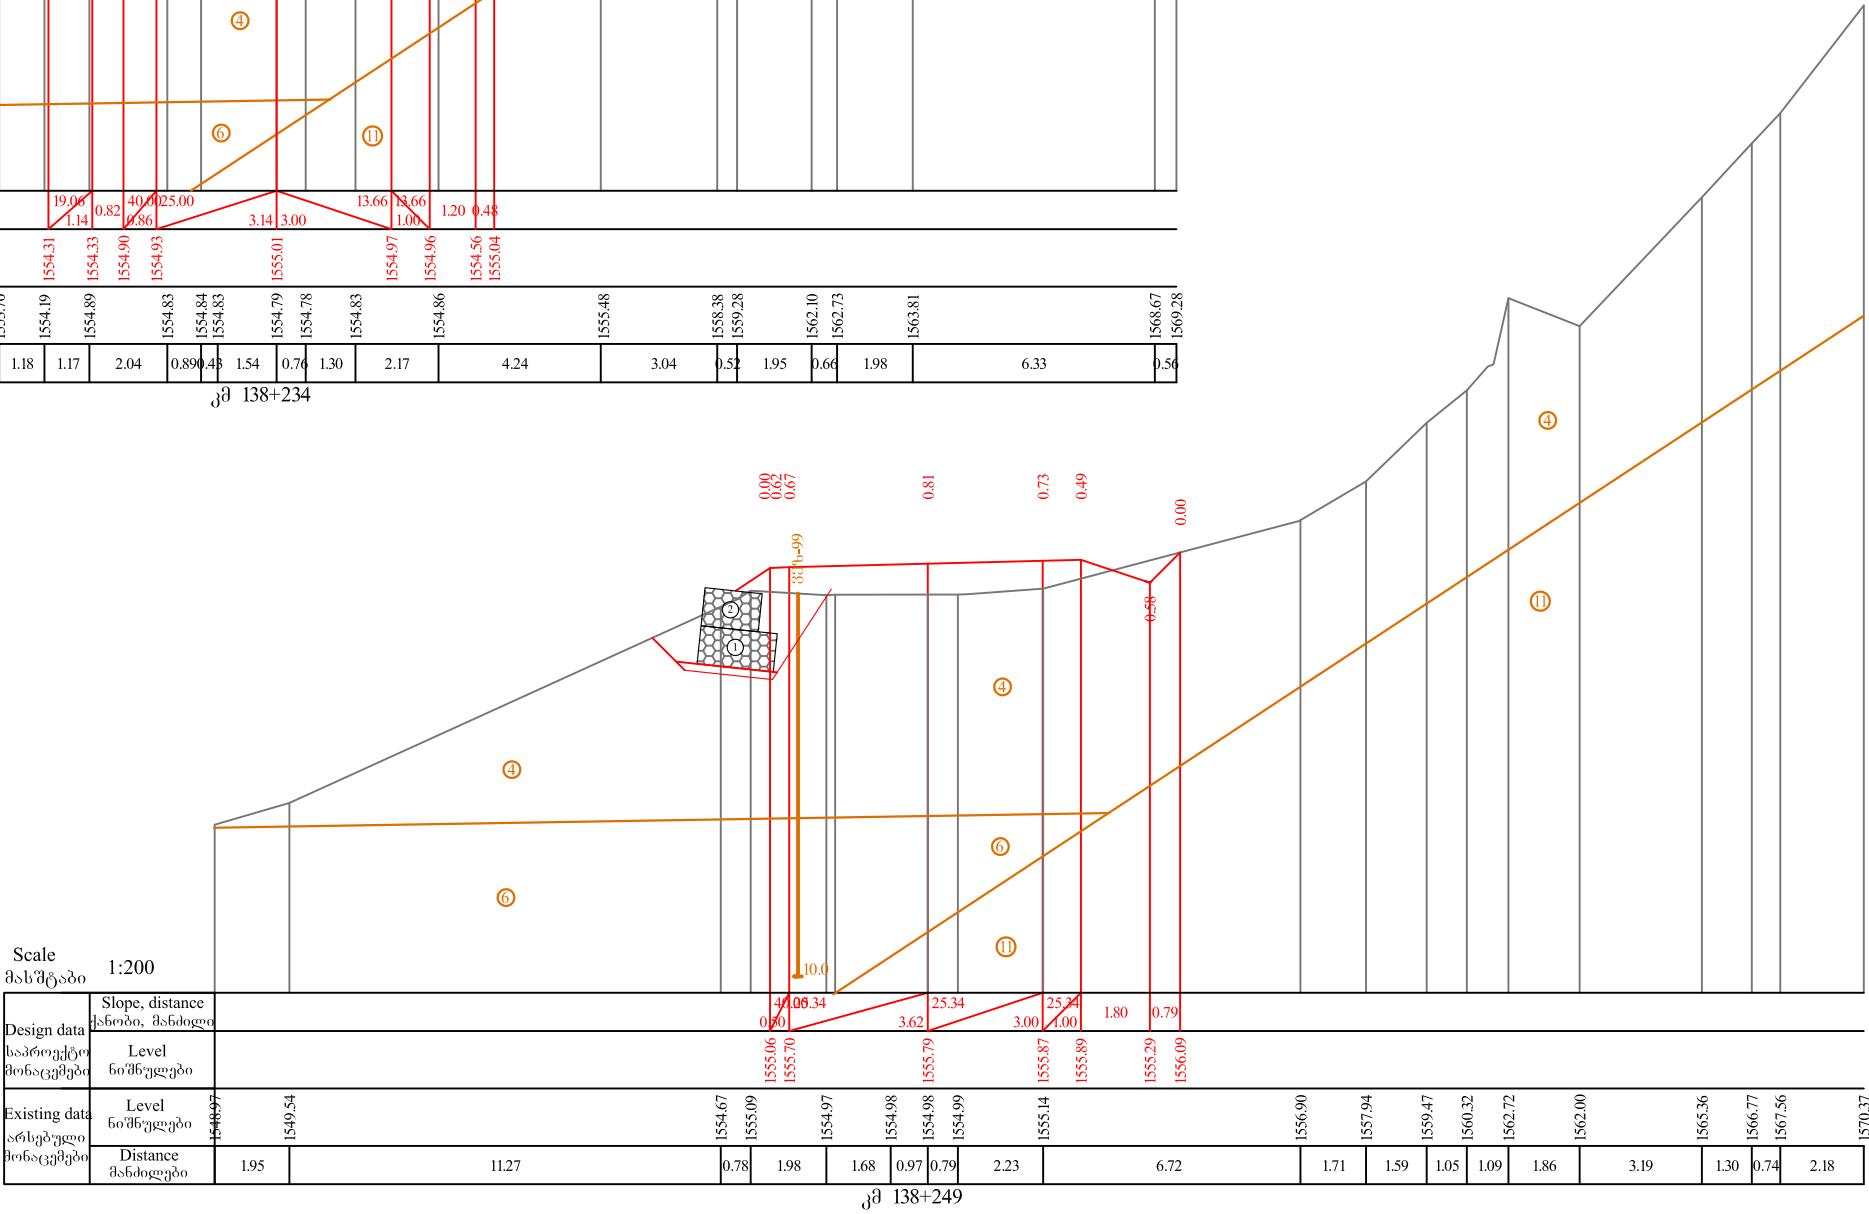
გეოლოგია:

- Ⓒ - ხვინჭა ღორღის ჩანართებით, თიხნარის შემავსებლით (დედეფიურ- კოლუვიური-მცQiv)
- Ⓓ - კაჭარ-კენჭნარი, ქვიშის შემავსებლით (ალუვიური-მცQiv)
- Ⓜ - თიხოვან-ქვიშაქვიანი ფიქლები (40%), ქვიშაქვები (30%), არკოზული ქვიშაქვები (30%) [ბაიოხიზბათი, ტალახიანის წყება -ქ-ხ-ბ(Ⓜ)]

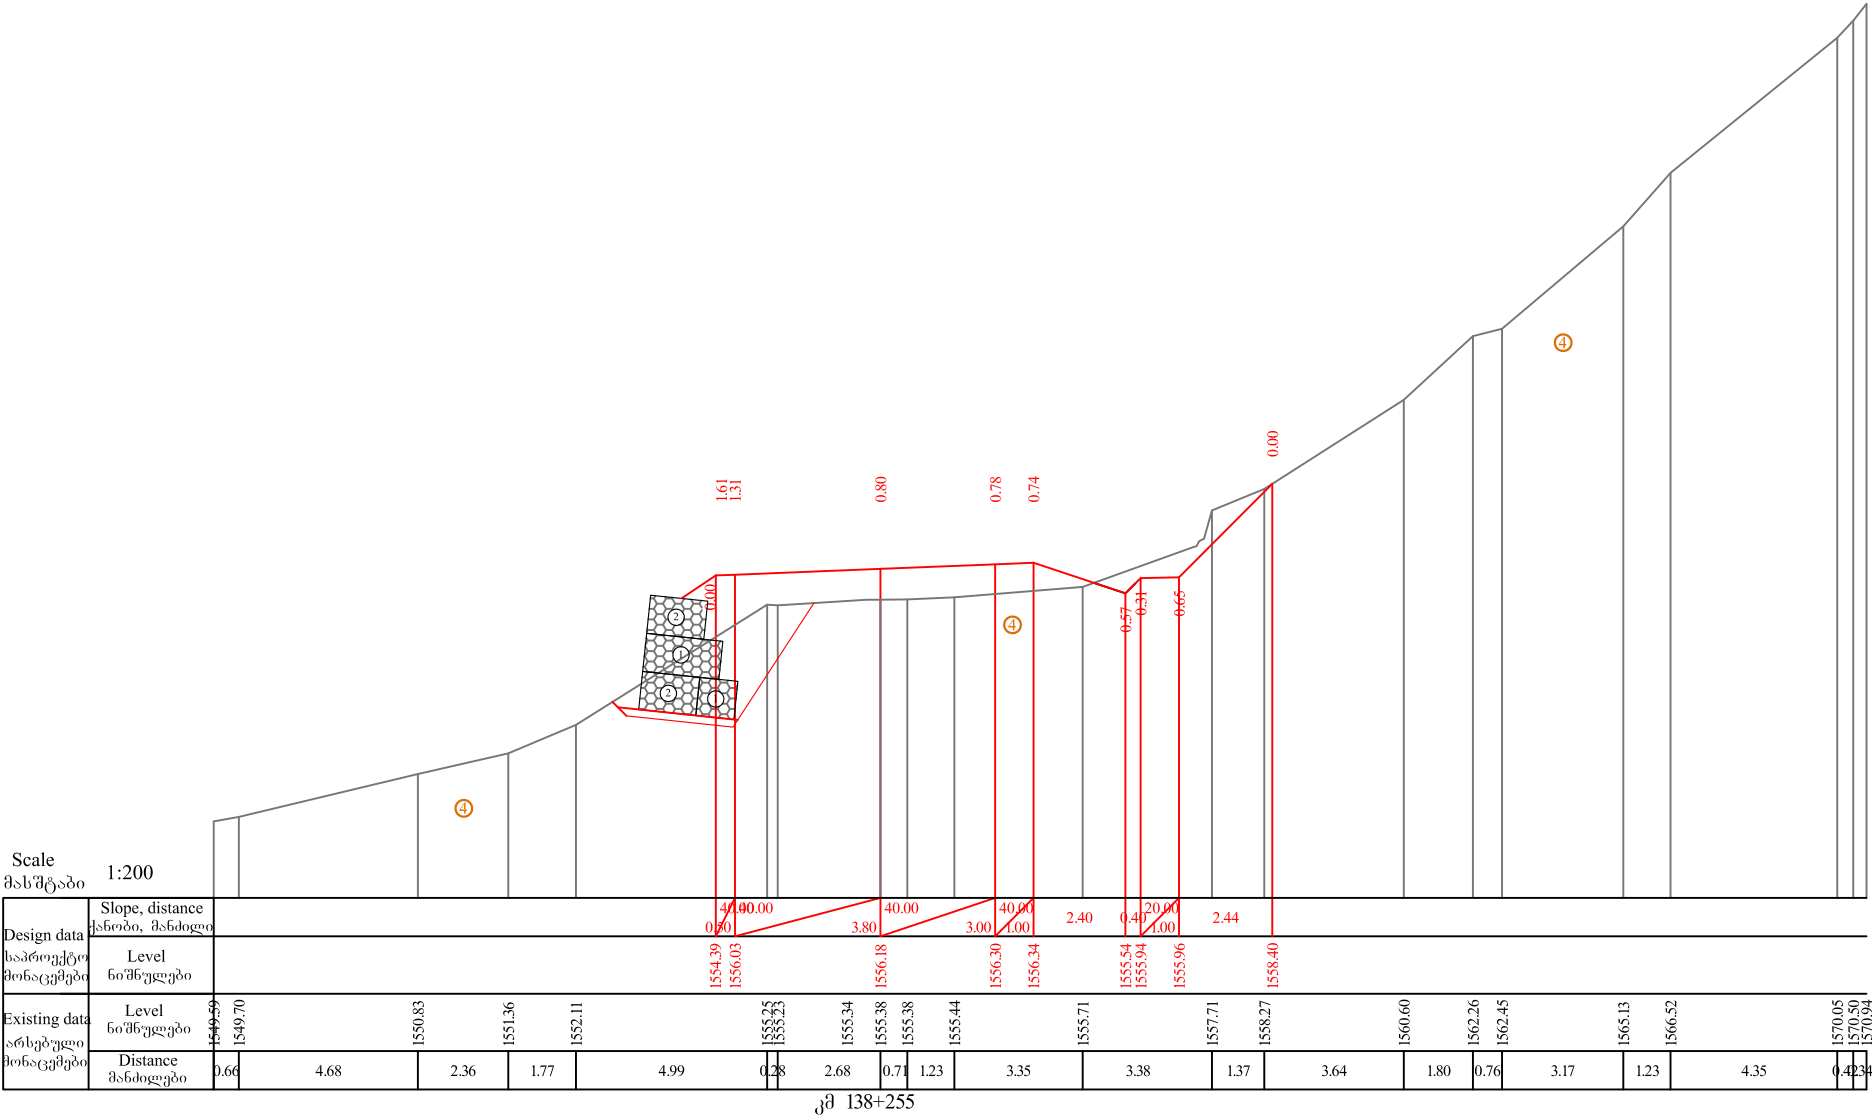
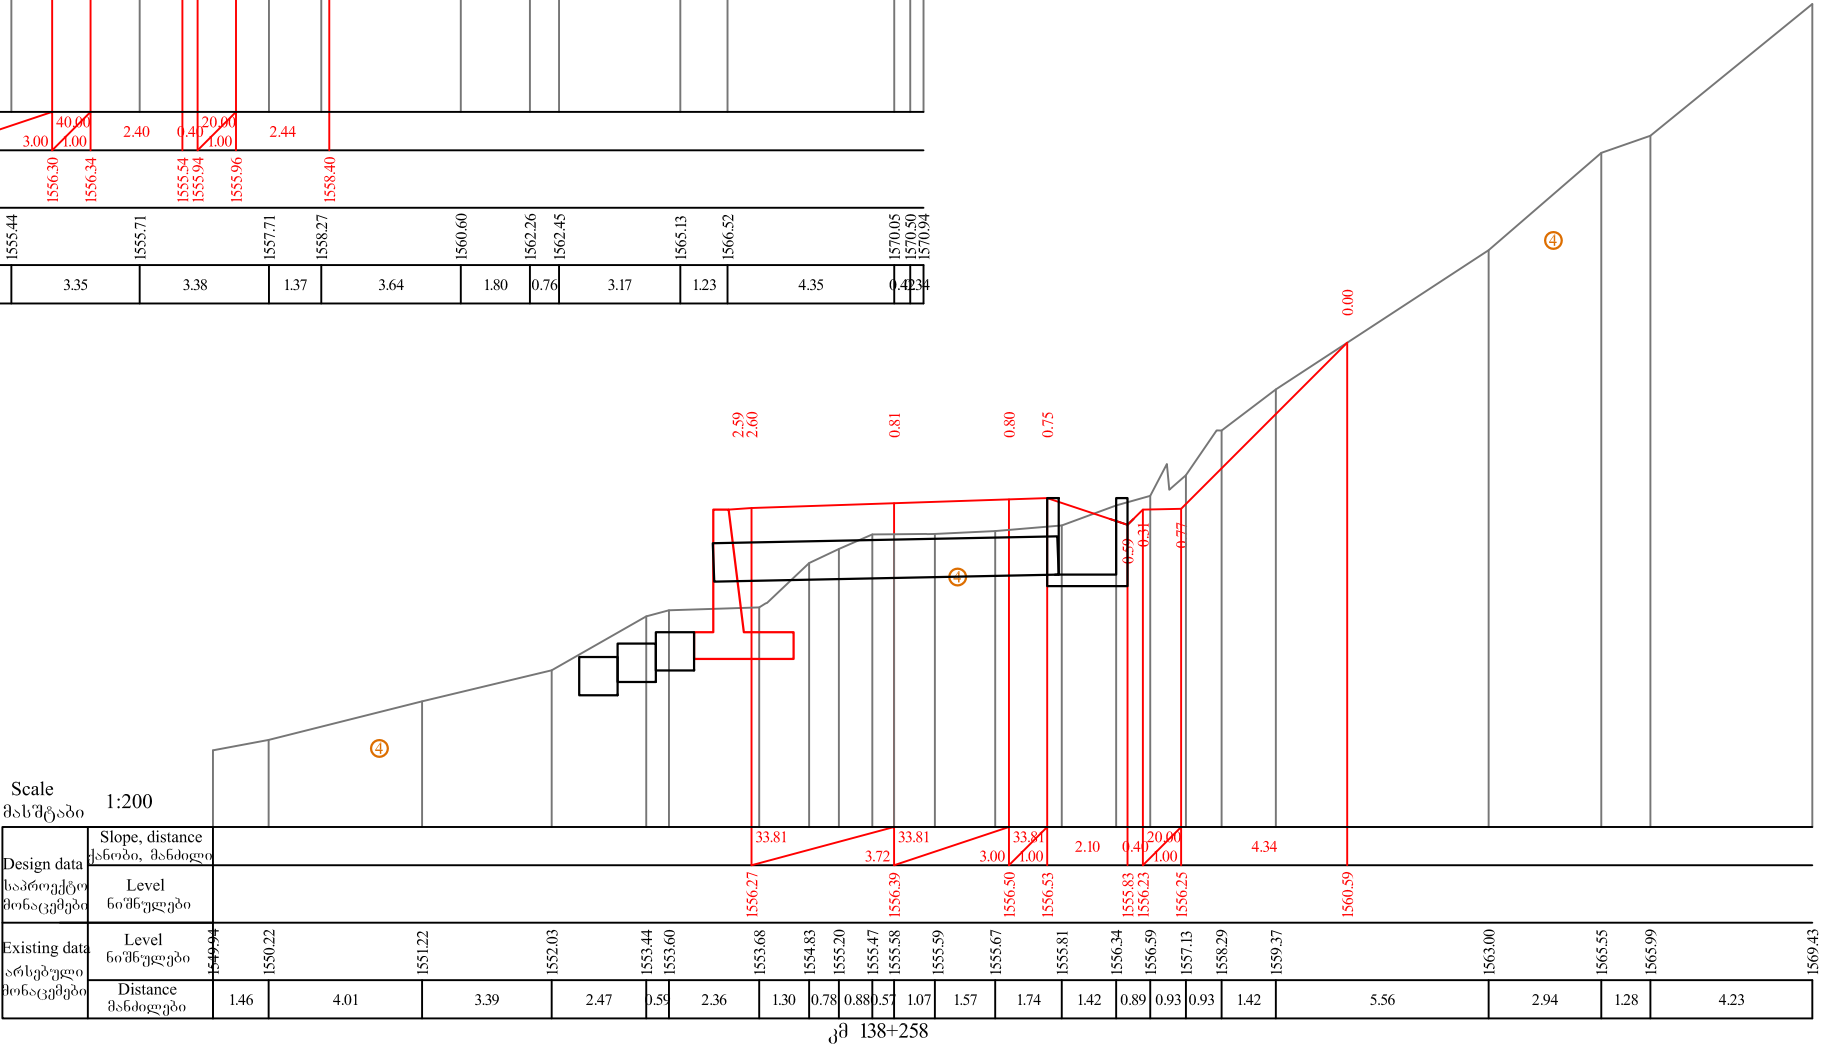
გეოლოგია:

④ - ხვინჯა ღორღის ჩანარებით, თიხნარის შემავსებლით (დეფლუვიურ- კოლუვიური-ძვკვ)

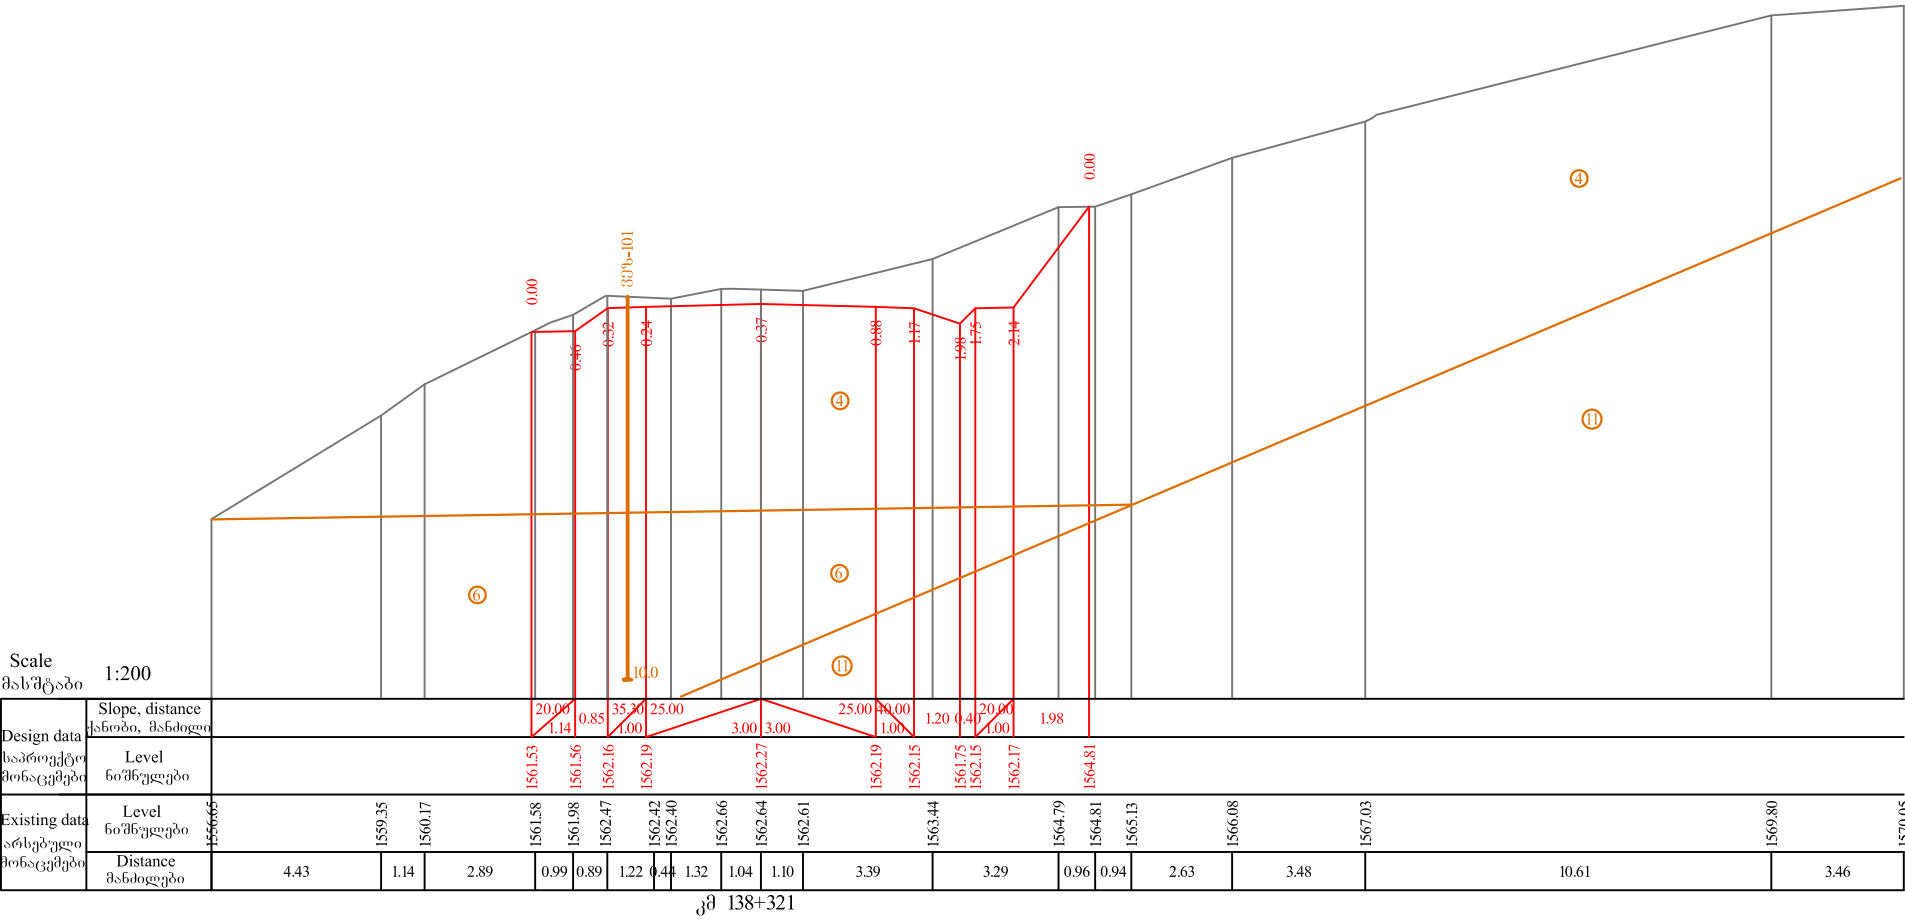
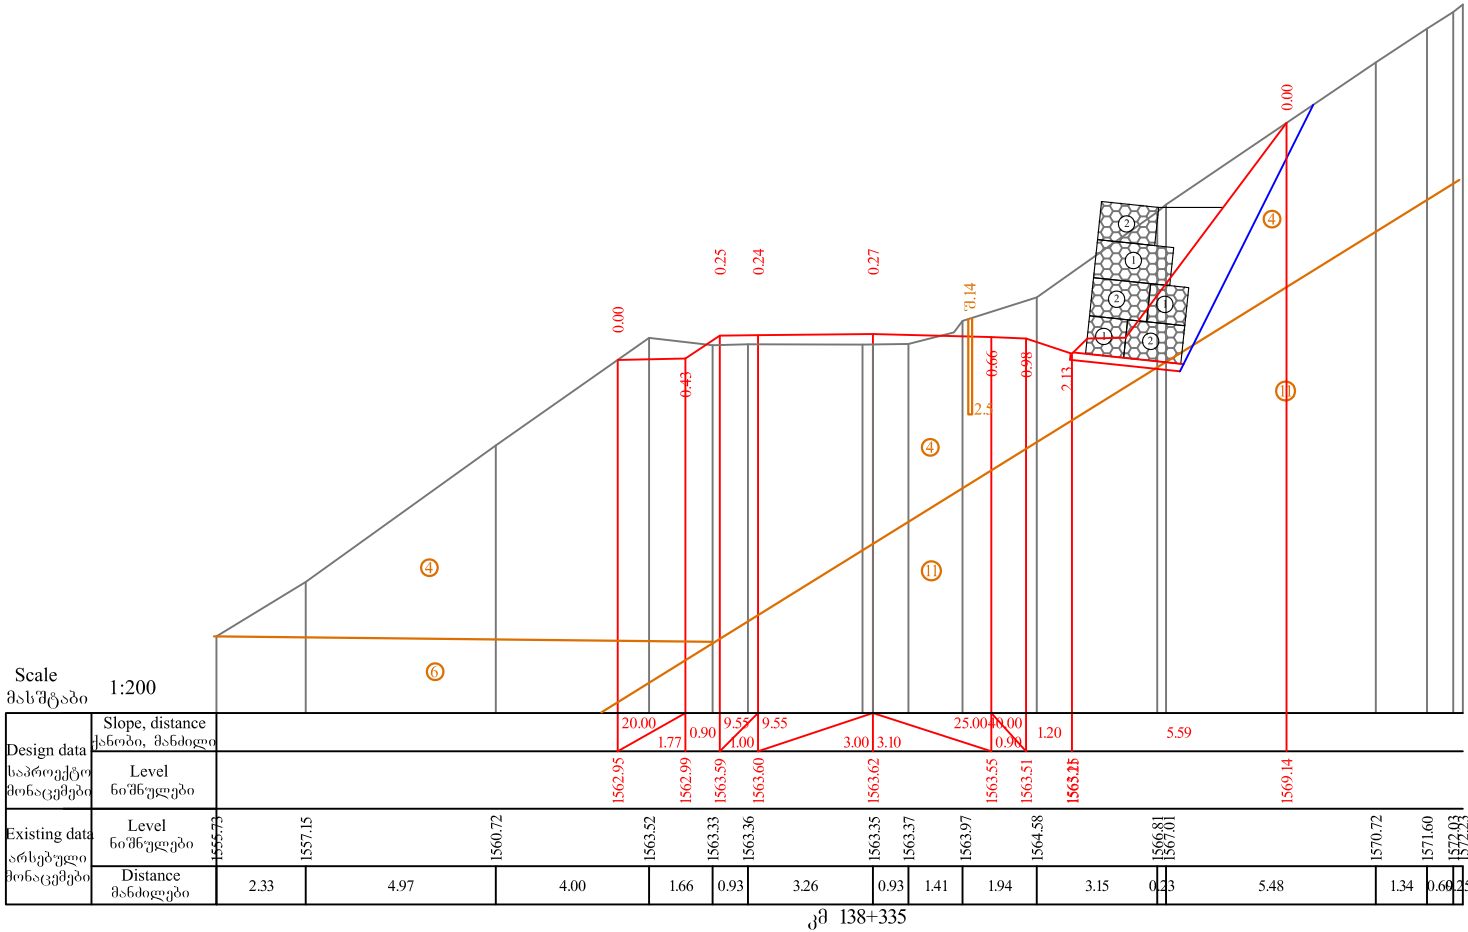
გეოლოგია:

- ④ - ხვინჭა ღორღის ჩანარებით, თიხნარის შემავსებლით (დელუვიურ- კოლუვიური-ძQiv)
- ⑥ - კაჭარ-კენჭნარი, ქვიშის შემავსებლით (ალუვიური-ძQiv)
- ⑪ - თიხიან-ქვიშაქვიანი ფიქლები (40%), ქვიშაქვები (30%), არკოზული ქვიშაქვები (30%) [ბაიონი-ბაი, ტალახიანის წყება -J2 b-bt(II)]

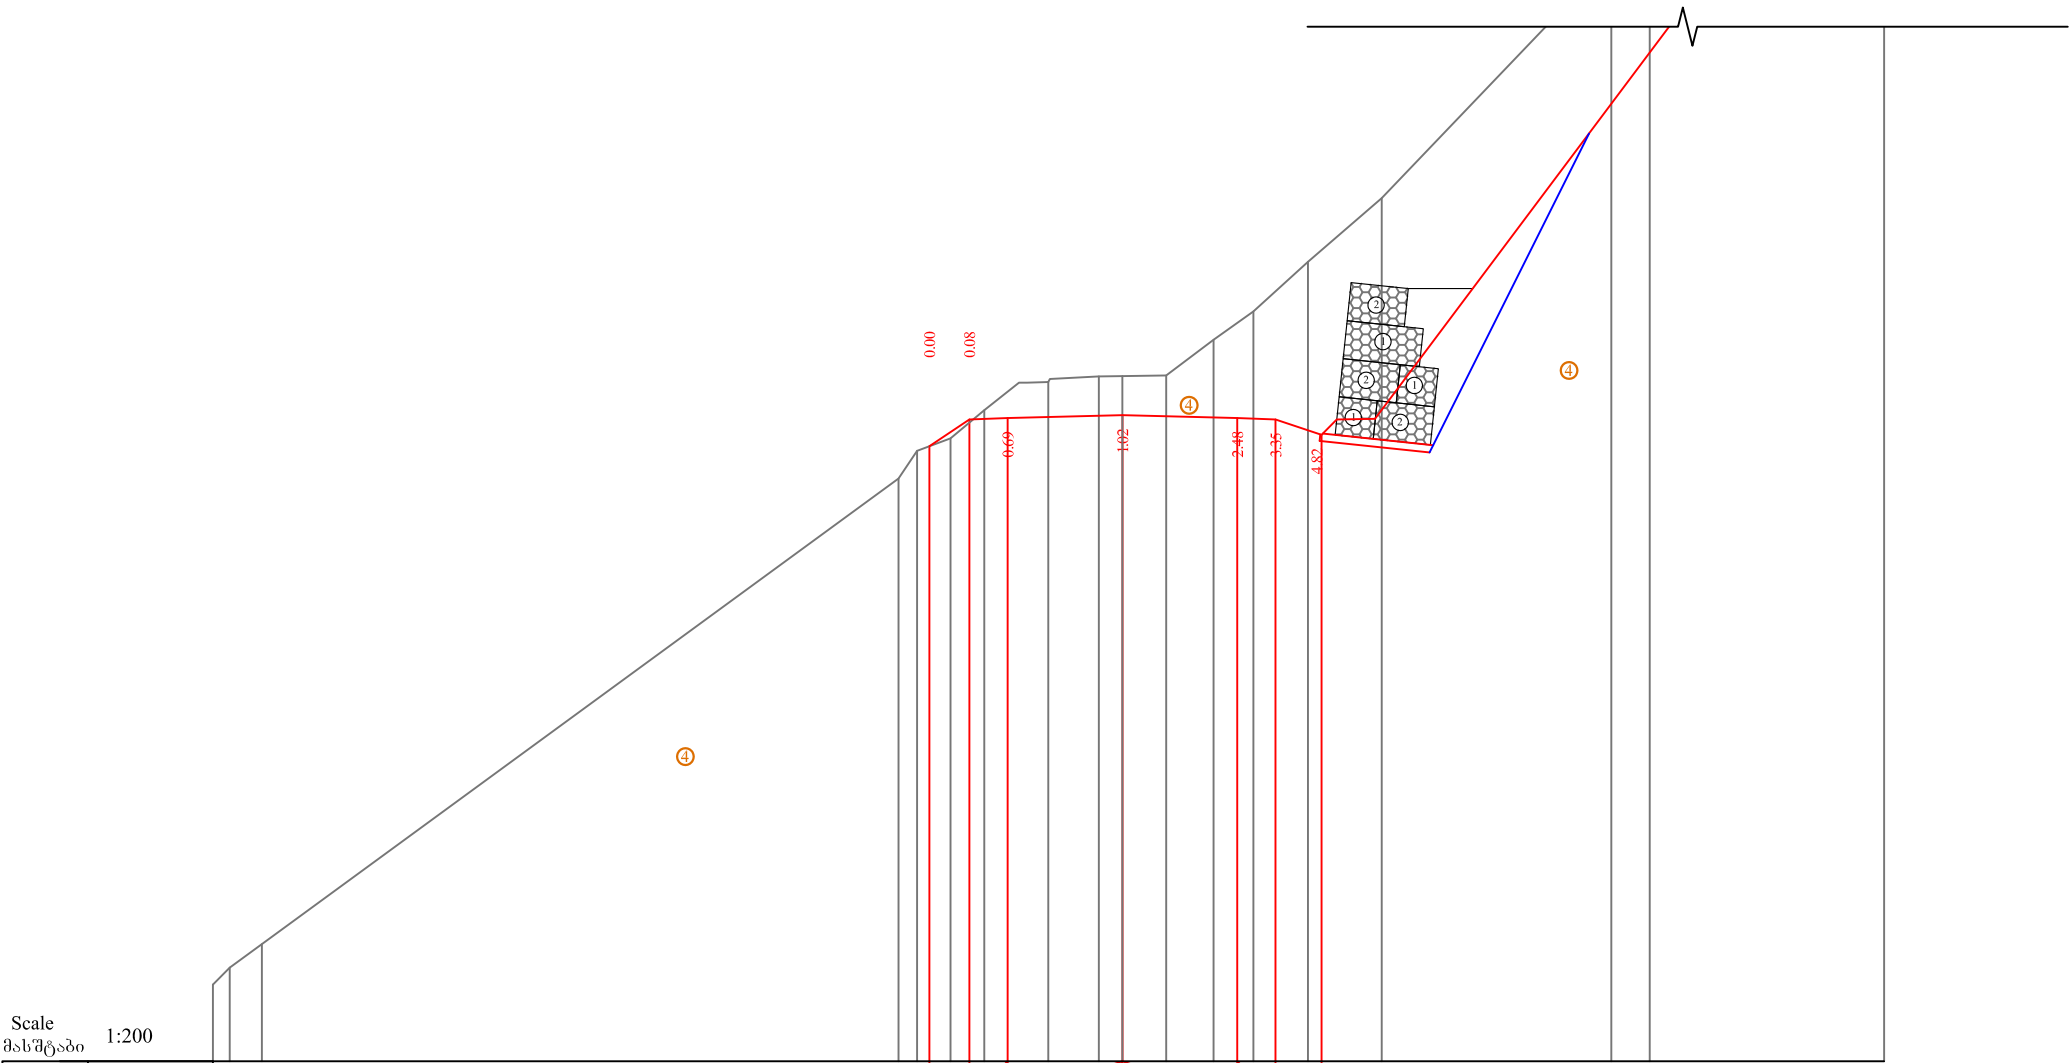
კმ 138+414

Scale  
მასშტაბი 1:200

გეოლოგია:  
④ - ხეივანა ღორღის ჩანართებით, თიხნარის შემაჯსებლით (დეფლუვიურ- კოლუვიური-dcQiv)

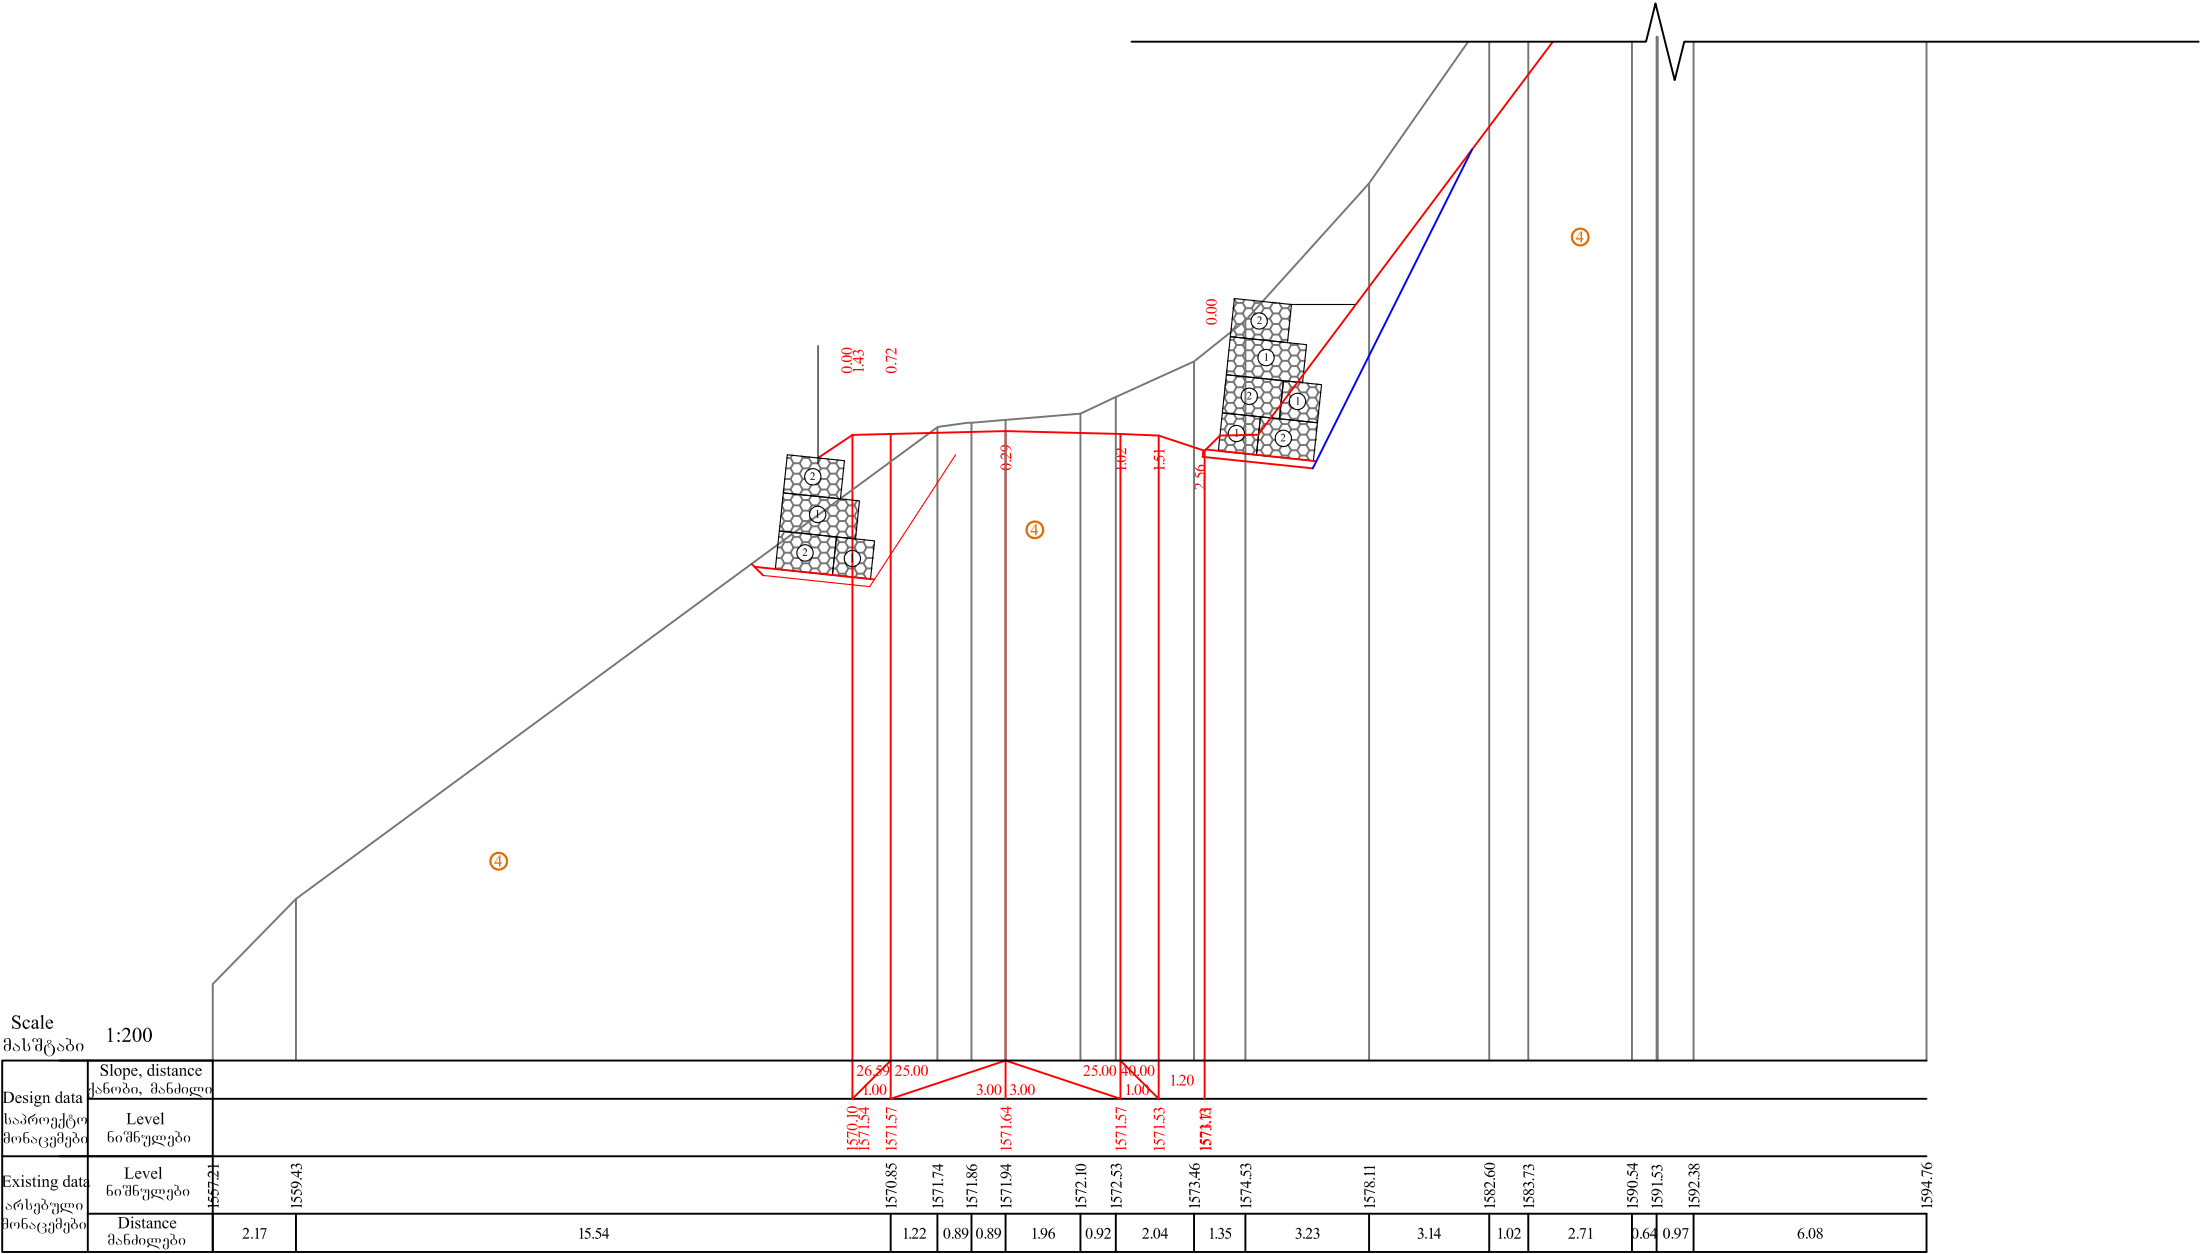
კმ 138+442

გეოლოგია:  
④ - ხვინჭა ღორღის ჩანართებით, თიხნარის შემავსებლით (დელუვიურ- კოლუვიური-ძვწ)

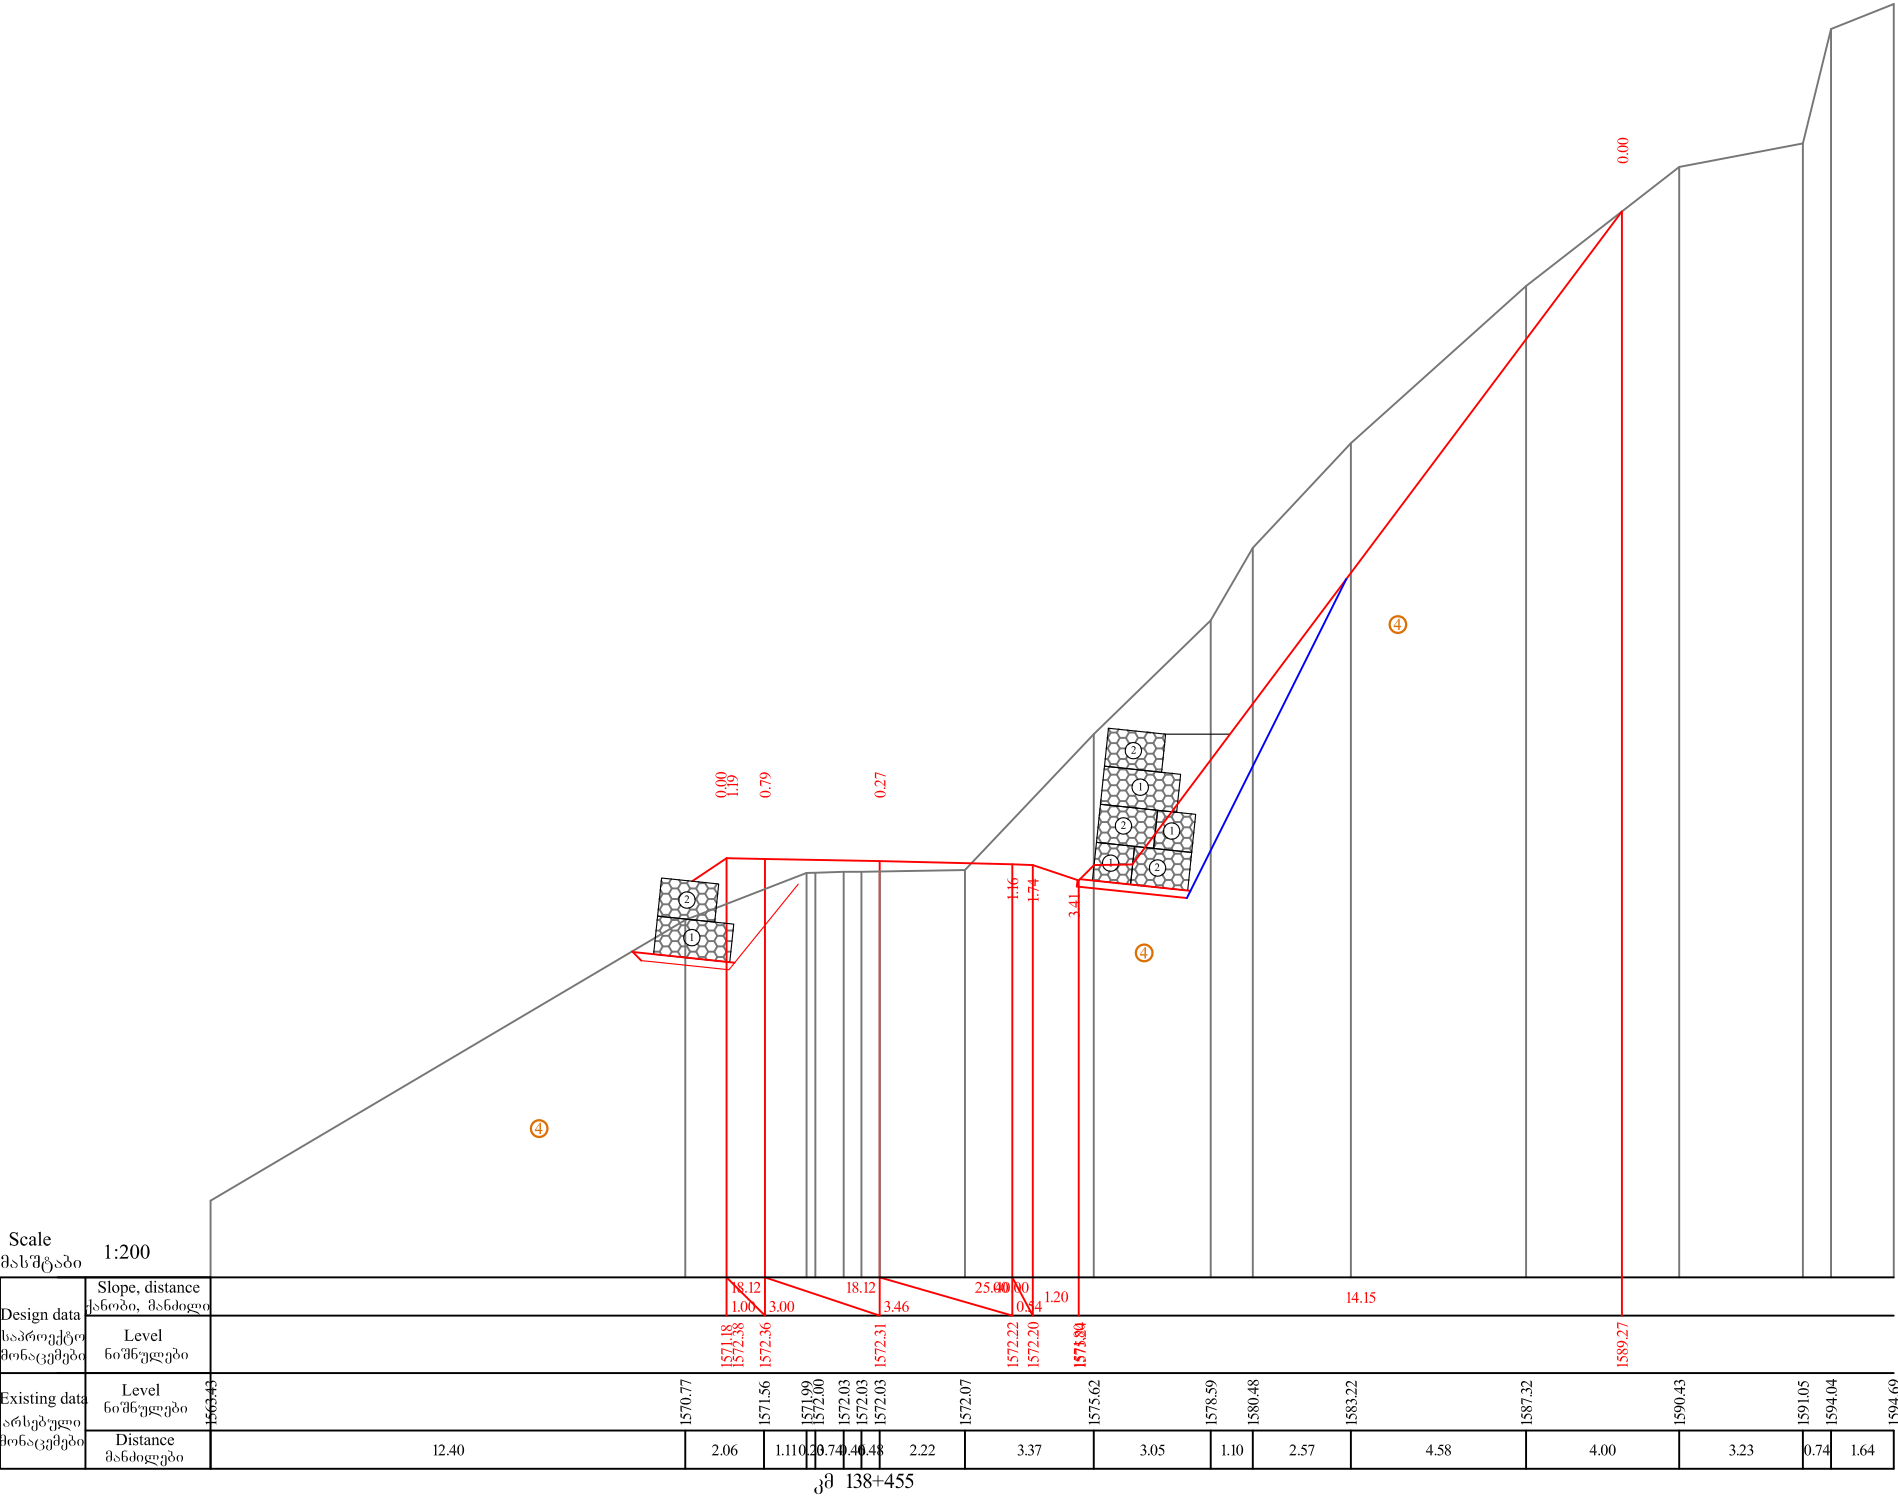
კმ 138+442

გეოლოგია: ④ - ხეინკა ღორღის ჩანართებით, თიხნარის შემაკესებლით (დელუვიურ- კოლუვიური-ძეQIV)

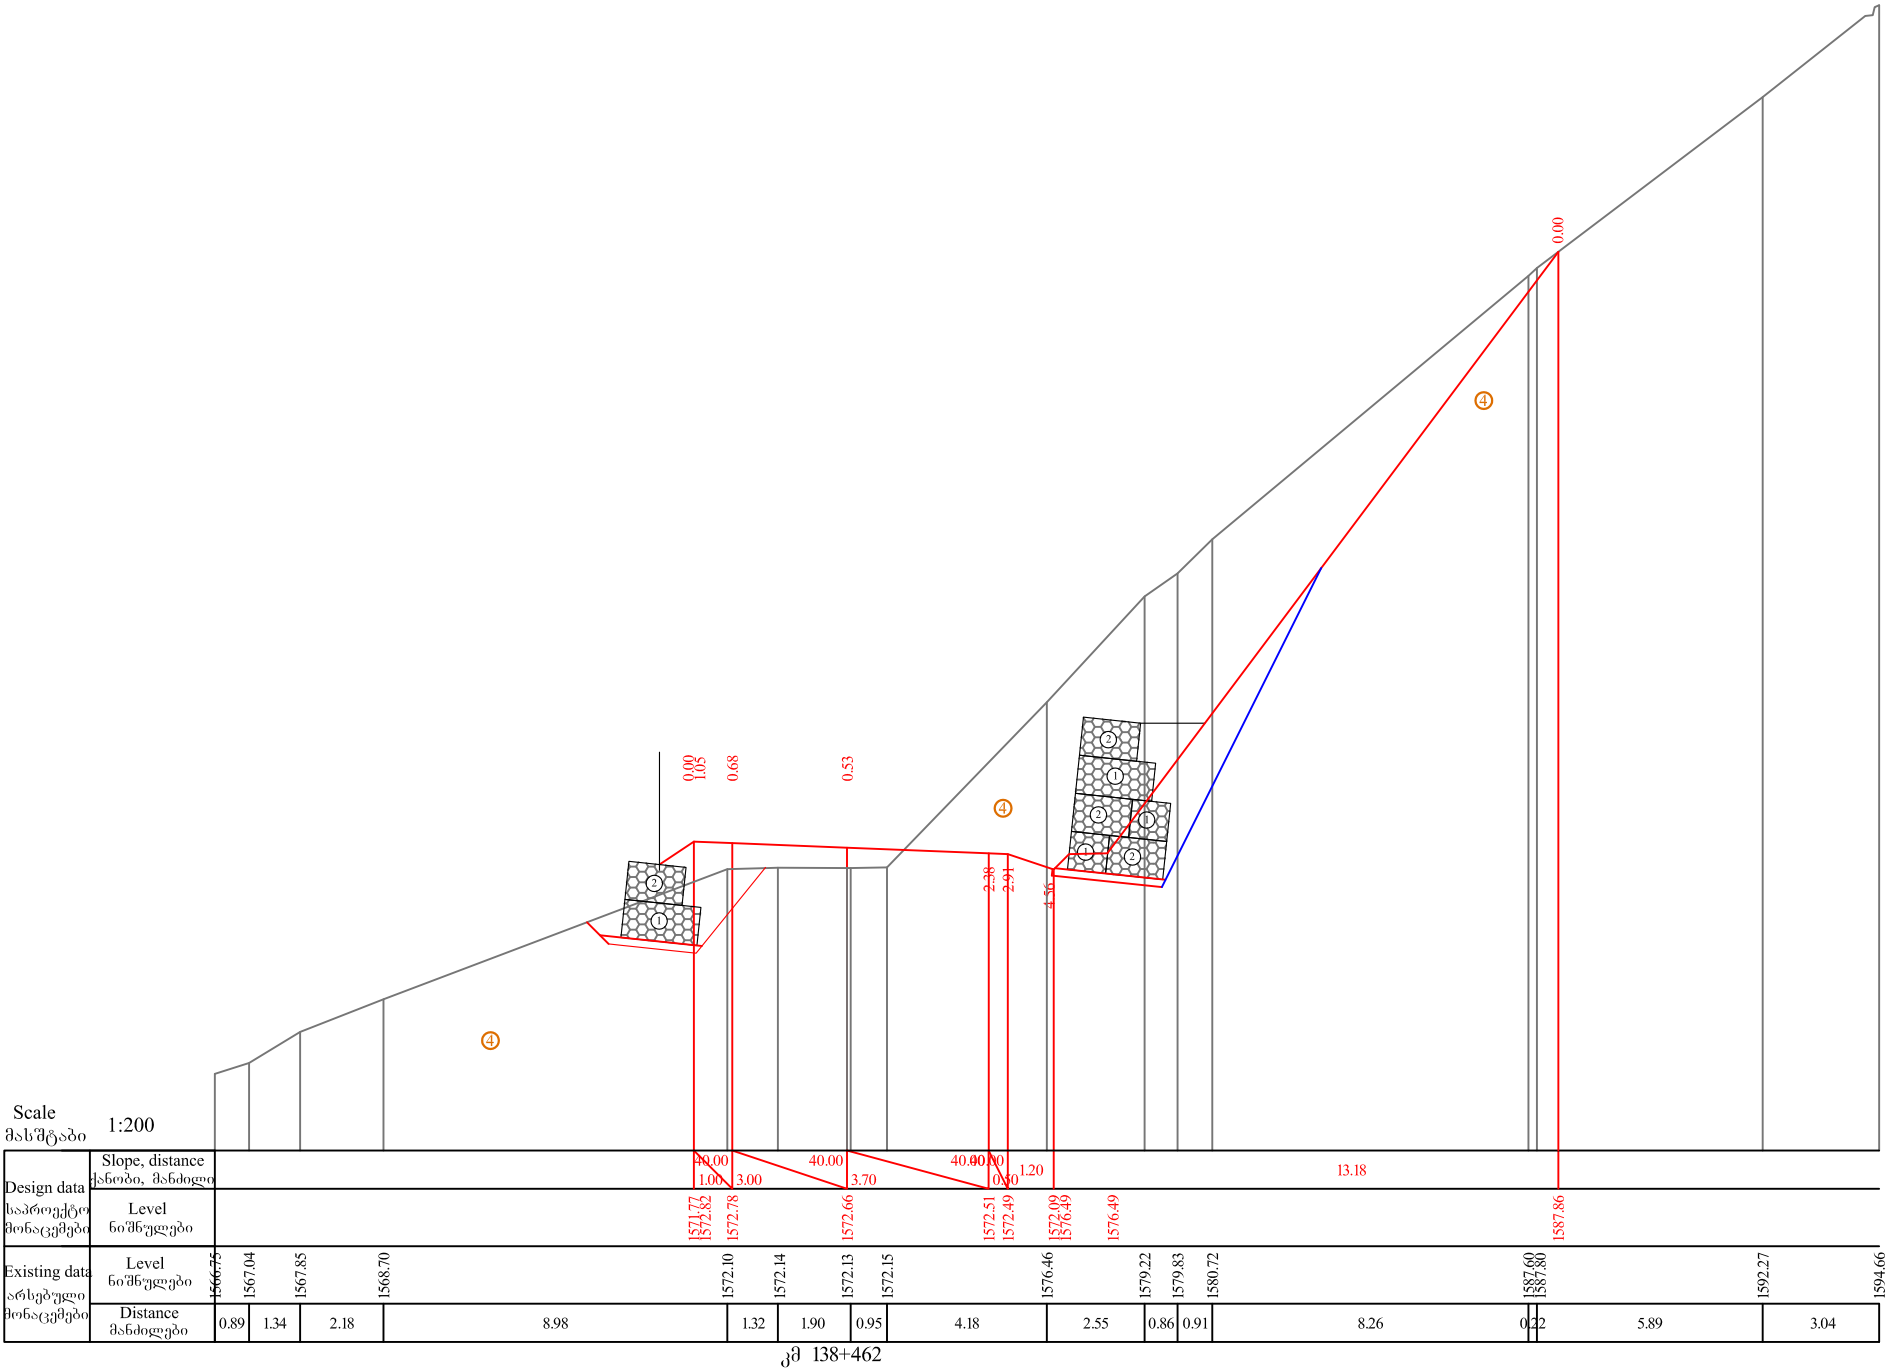
| | №1 - 57 |

გეოლოგია: ④ - ხვინჭა ღორღის ჩანართებით, თიხნარის უმავსებლით (დელუვიურ- კოლუვიური-ძეკვი)
