**შიდასახელმწიფოებრივი მნიშვნელობის  
ქუთაისი(წყალტუბოს გადასახვევი)-წყალტუბო-ცაბერი-  
ლენტეხი-ლასდილის საავტომობილო გზის  
კმ137+330 - კმ150+750 მონაკვეთის  
სარეაბილიტაციო სამუშაოები**

ბანოში პროფილი

კმ 137+330 - კმ 137+400

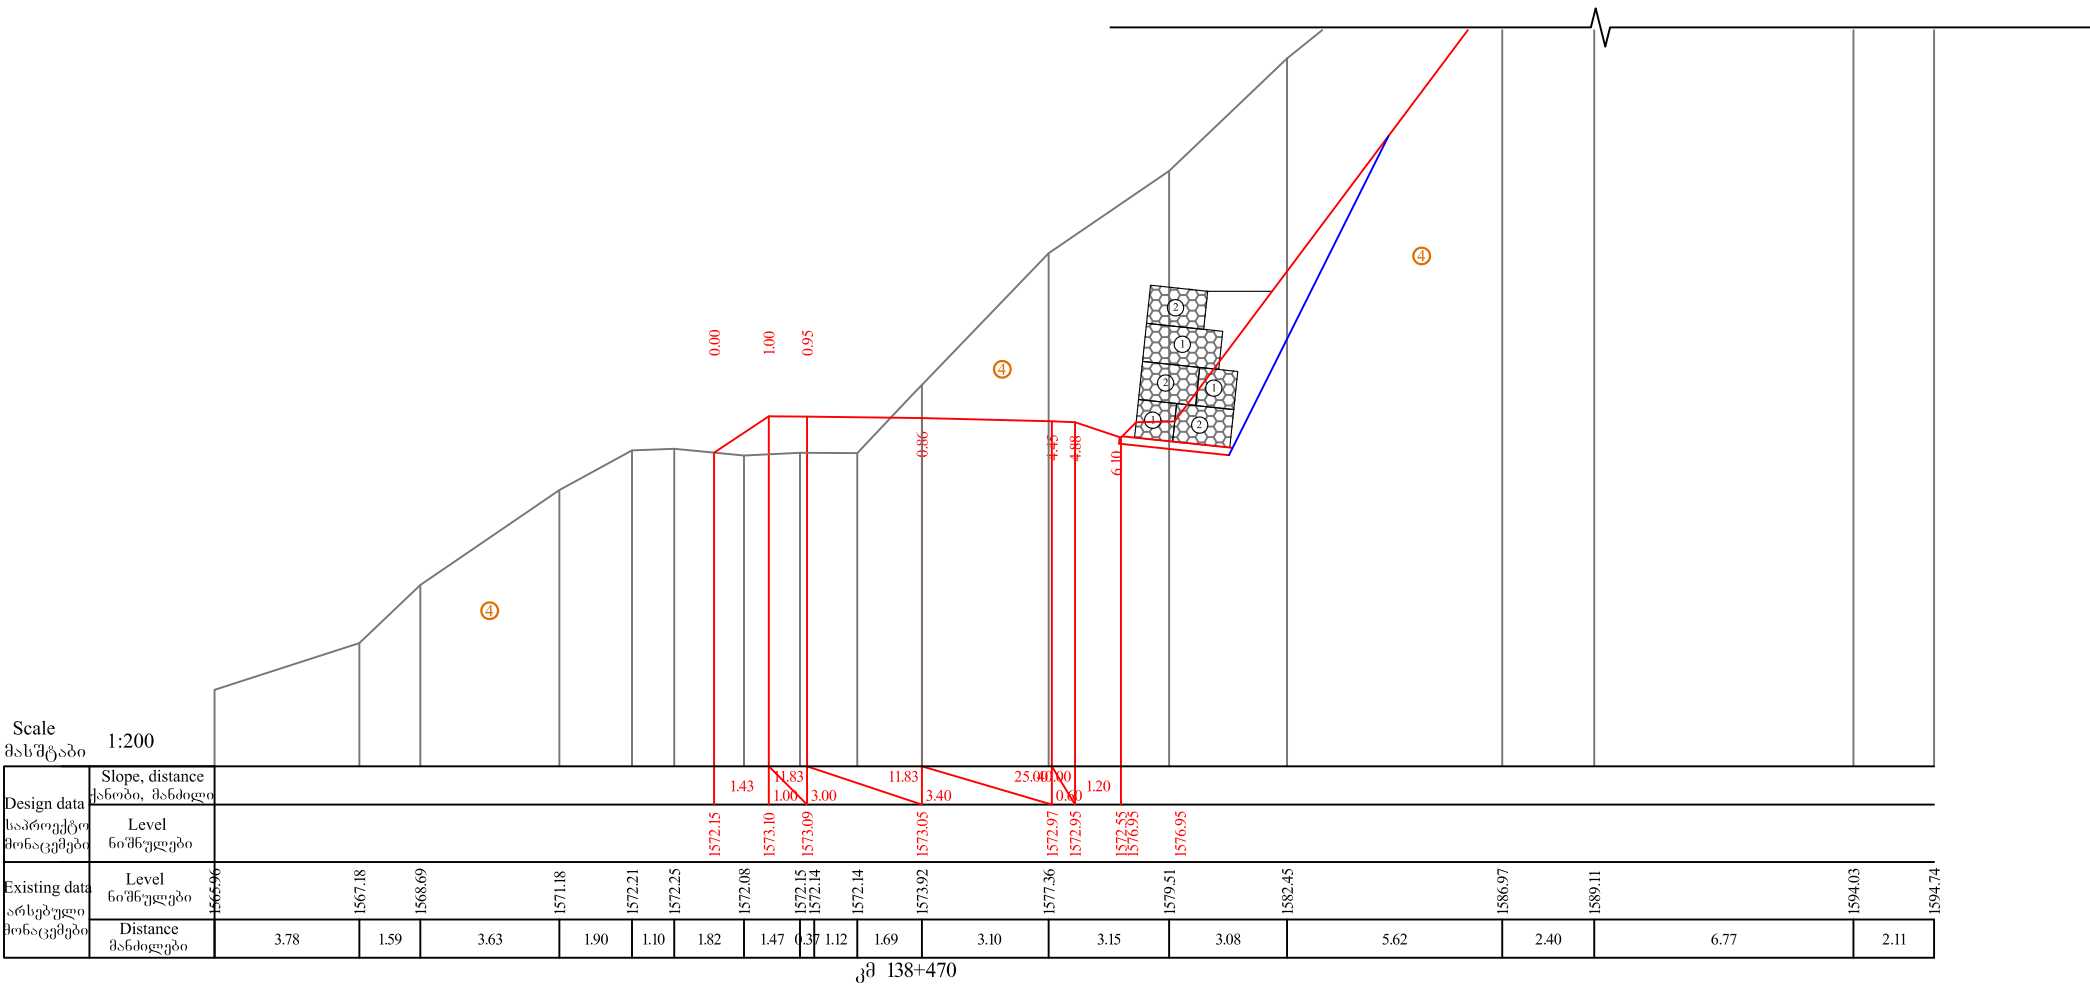
| | №1 - 58 |

გეოლოგია:

Ⓢ - ხეინჭა ღორღის ჩანართებით, თიხნარის შემავსებლით (დედეუვიურ- კოლუვიური-dcQiv)

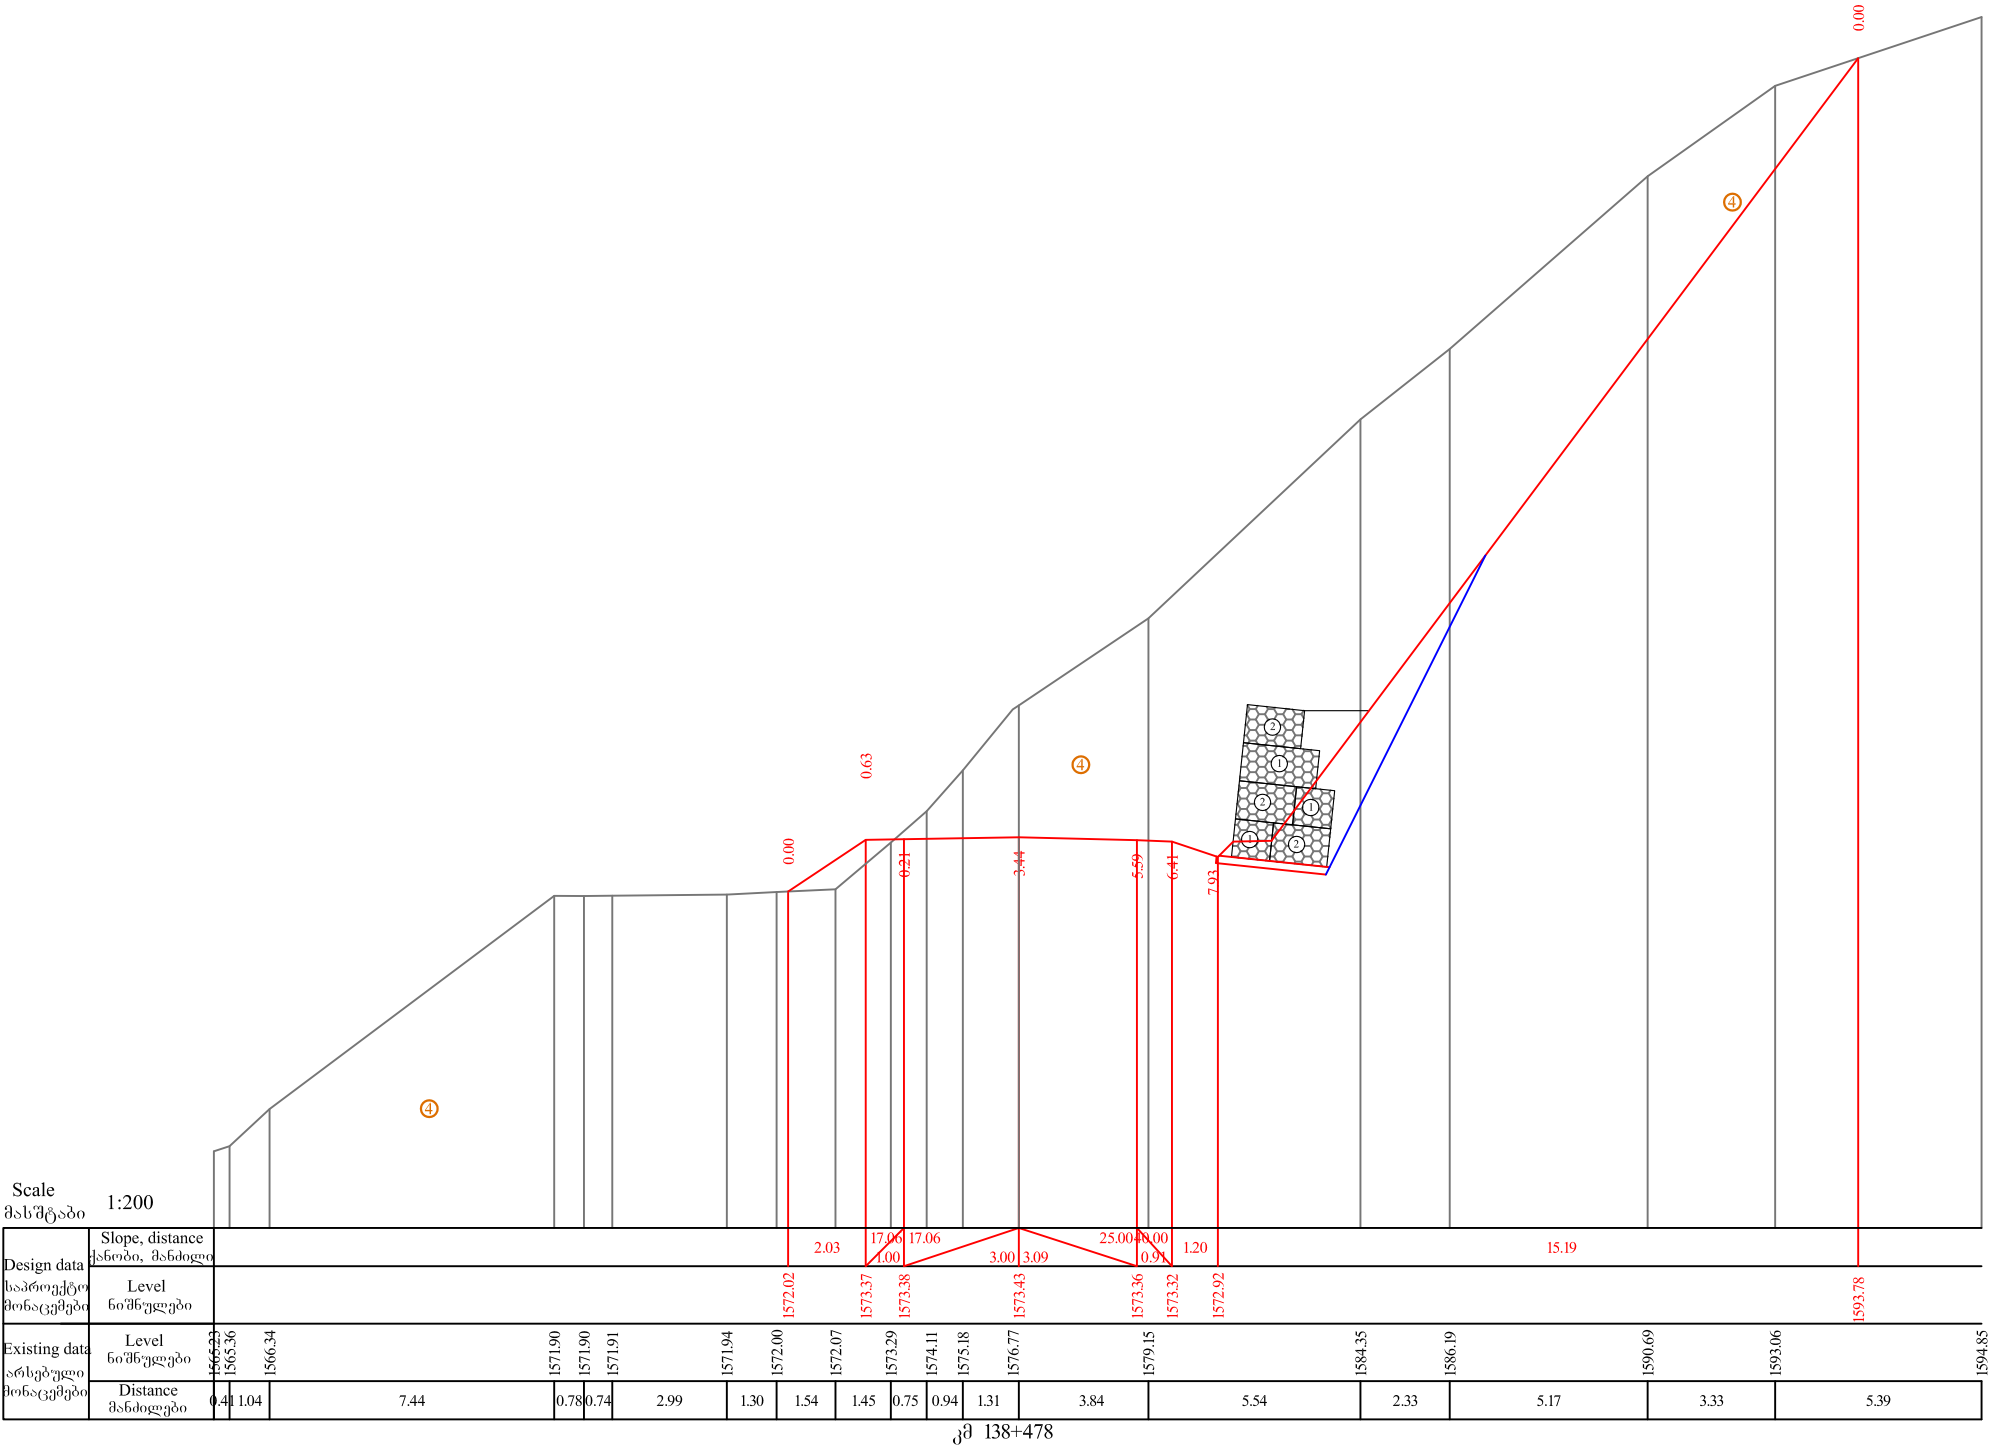
| | №1 - 59 |

გეოლოგია:

Ⓢ - ხეივანა ღორღის ჩანართებით, თიხნარის შემავსებლით (დეკლუვიურ- კოლუვიური-ძვწ)

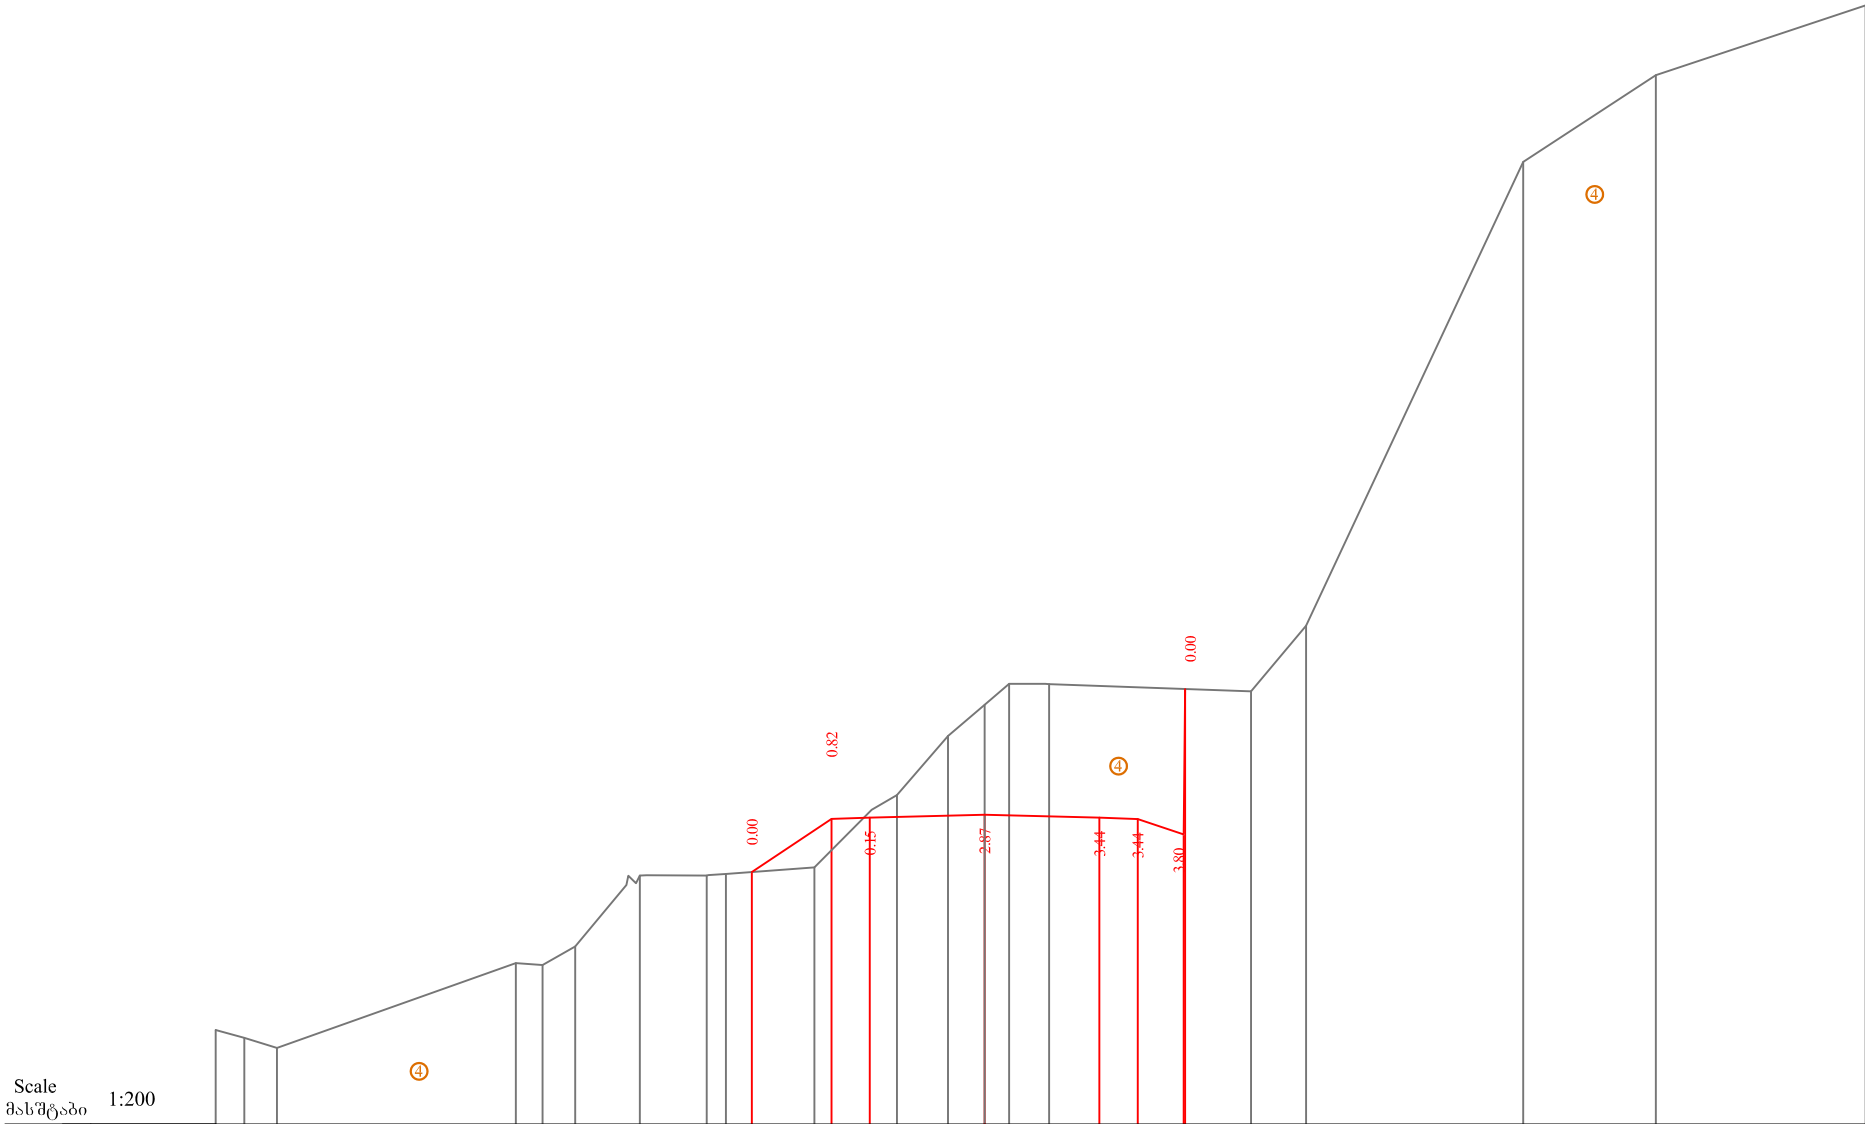
კმ 138+488

Scale  
მასშტაბი 1:200

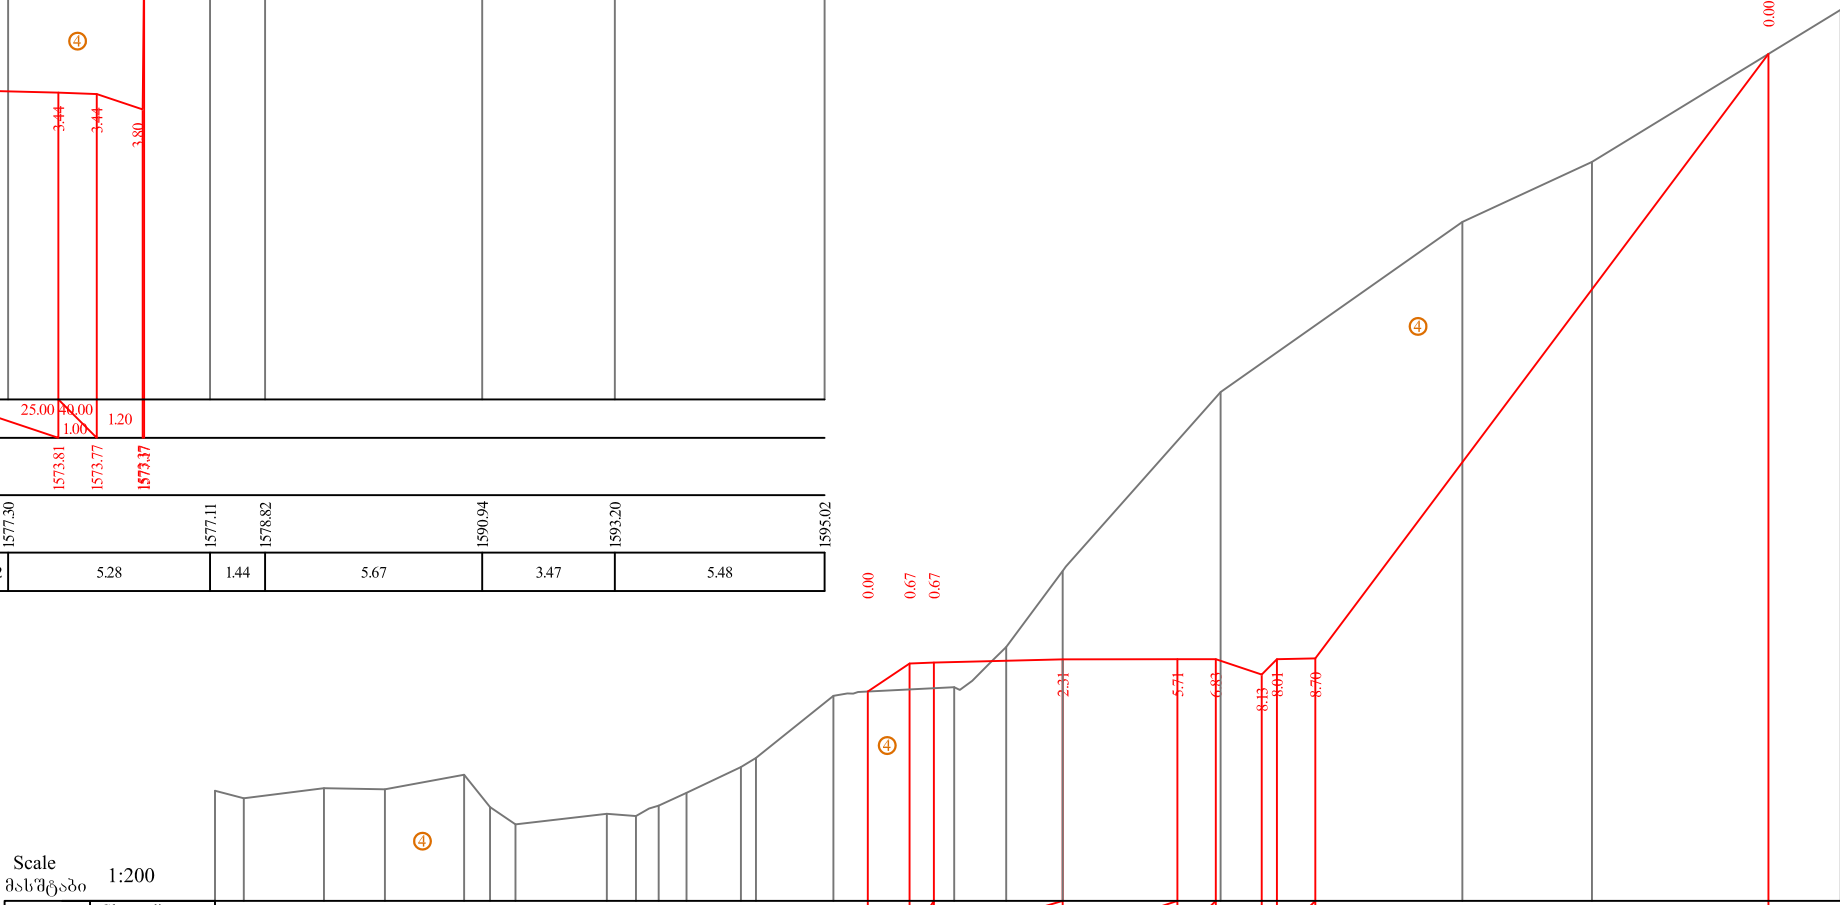
კმ 138+500

Scale  
მასშტაბი 1:200

გეოლოგია:

Ⓢ - სვინგა ღორღის ჩანართებით, თიხნარის შემავსებლით (დელუვიურ- კოლუვიური-dcQiv)

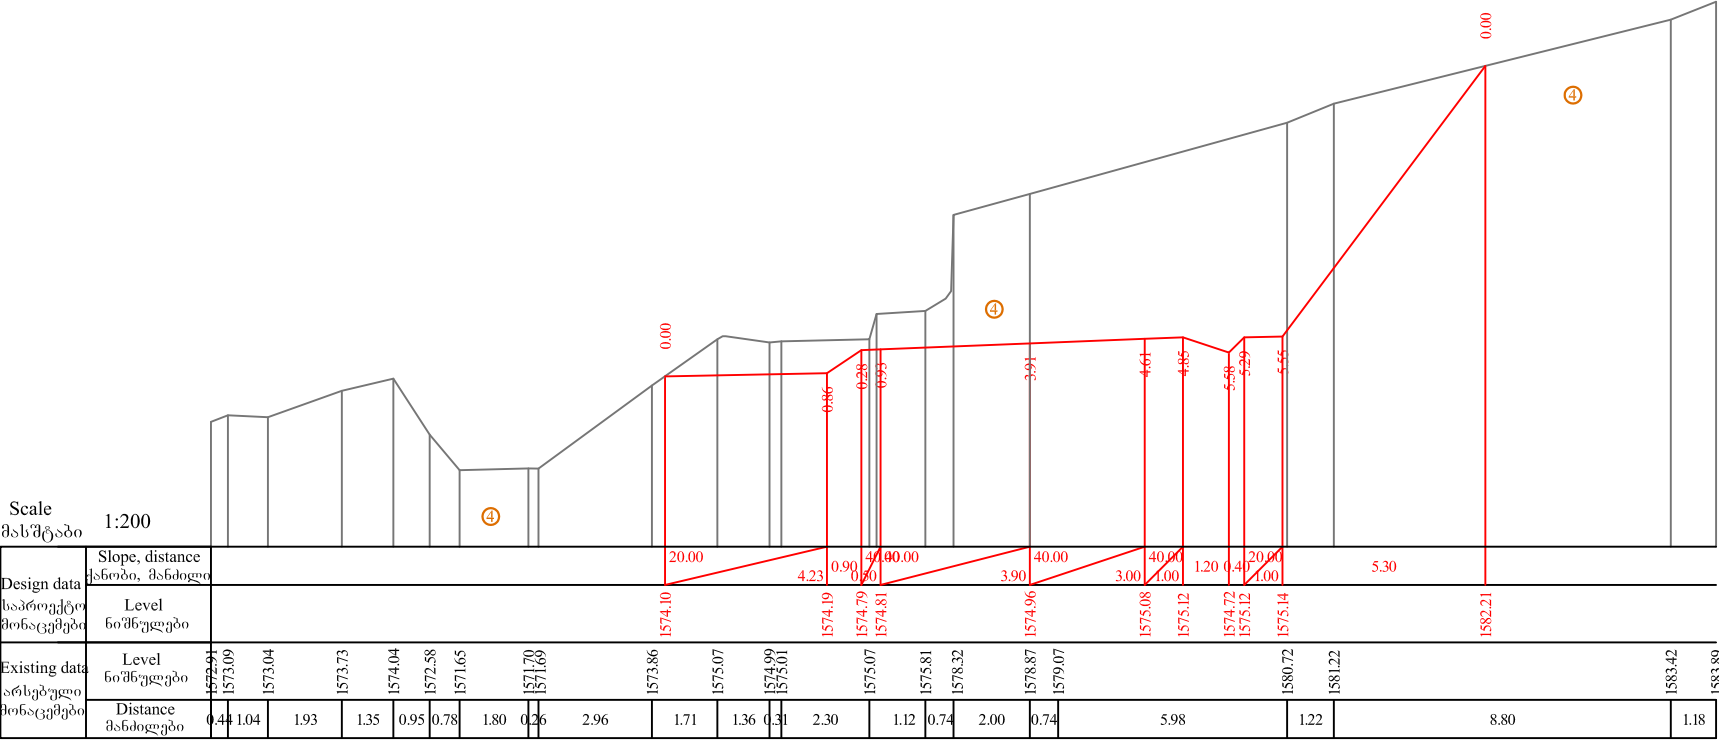
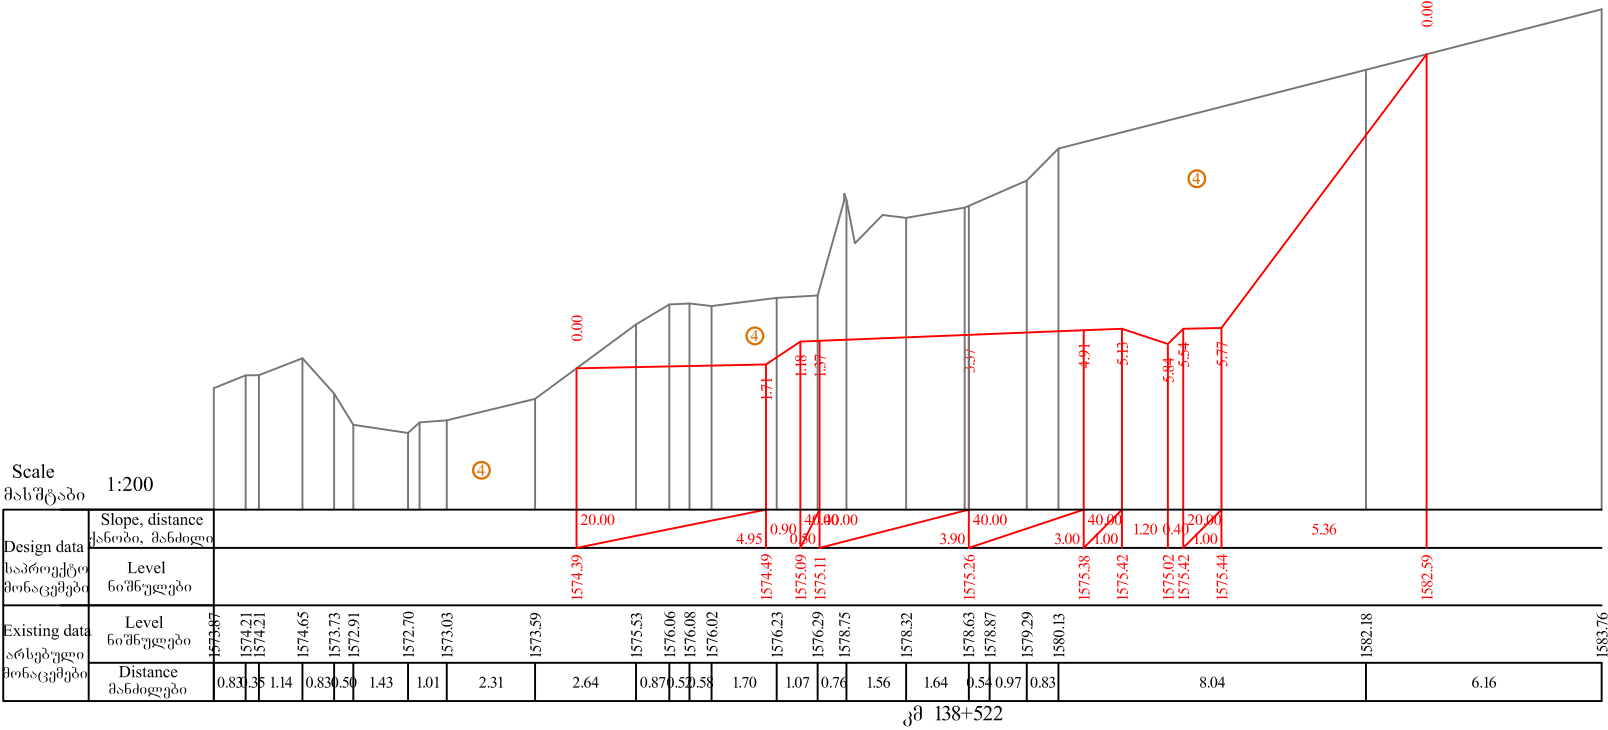
| | №1 - 61 |

გეოლოგია:  
Ⓢ - ხეინჭა ღორღის ჩანართებით, თიხნარის შემავსებლით (დელუვიურ- კოლუვიური-dcQIV)

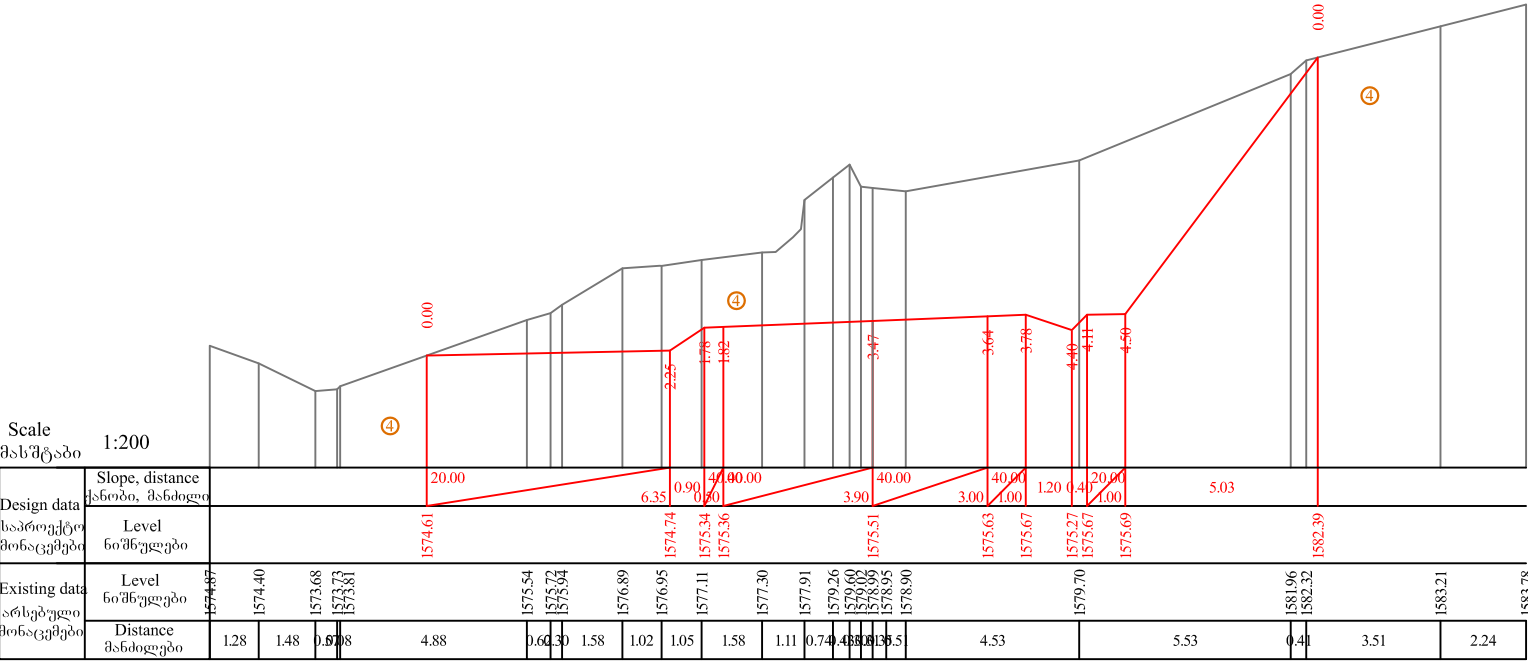
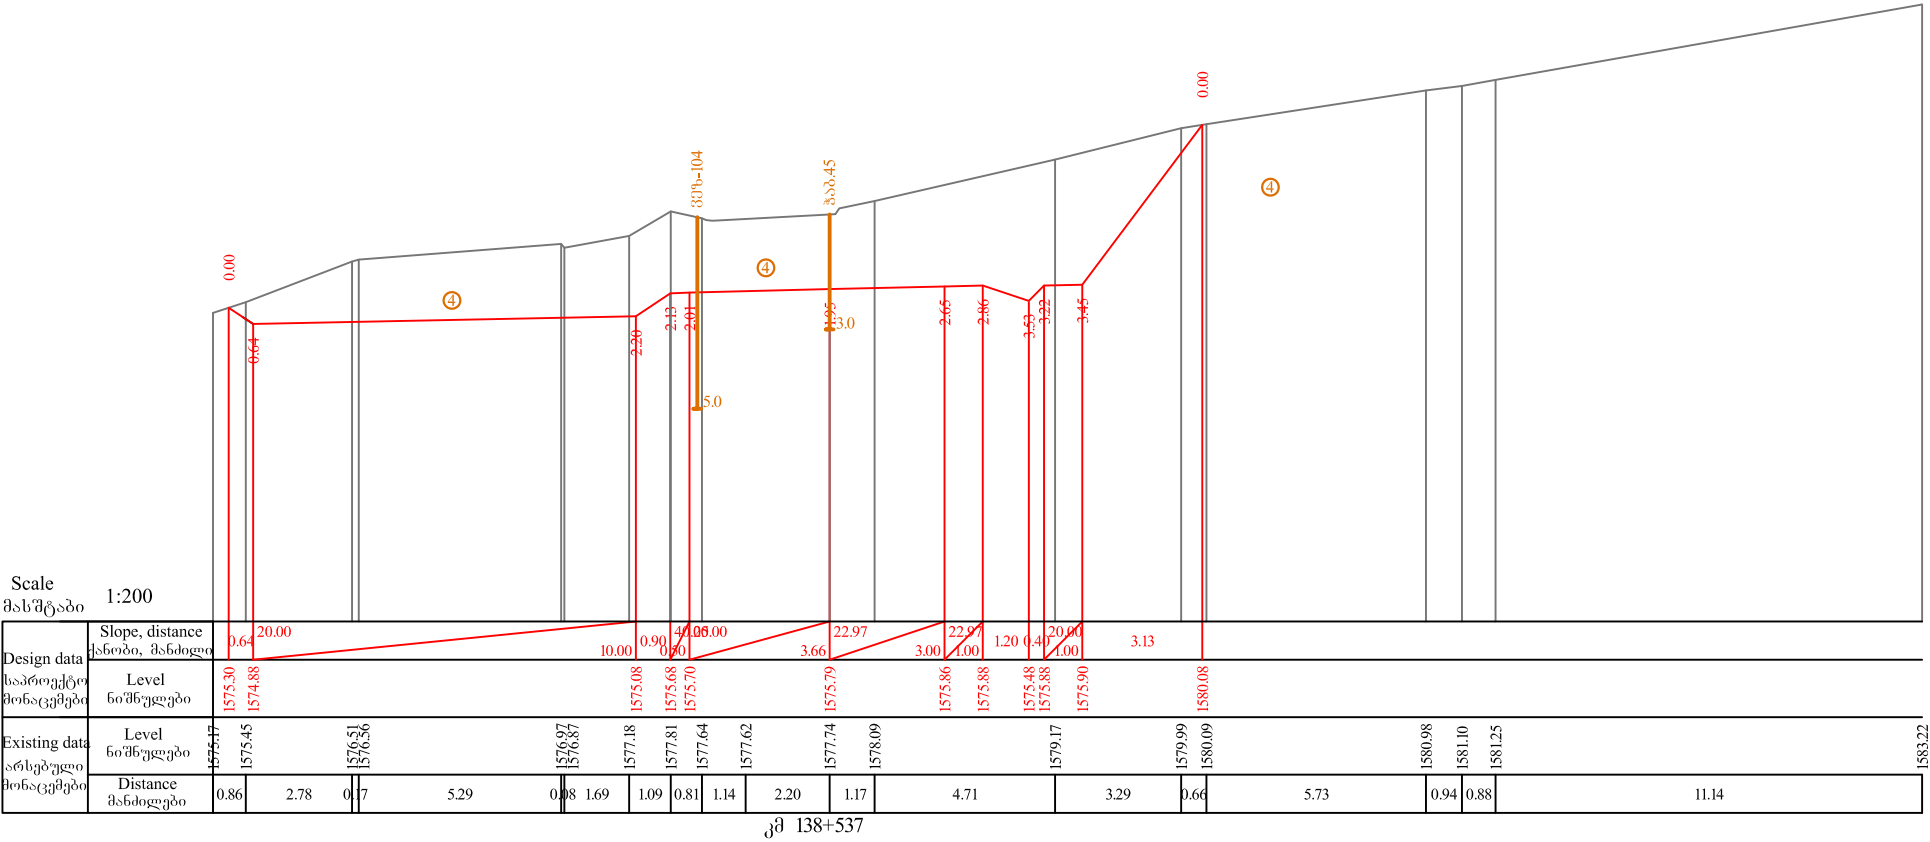
| განვივი პროვილი<br>კმ 138+529 - კმ 138+537 | ნახაზი: |

გეოლოგია:

Ⓢ - ხეივან ღორღის ჩანართებით, თიხნარის შემავსებლით (დელუვიურ-კოლუვიური-ძეკი)

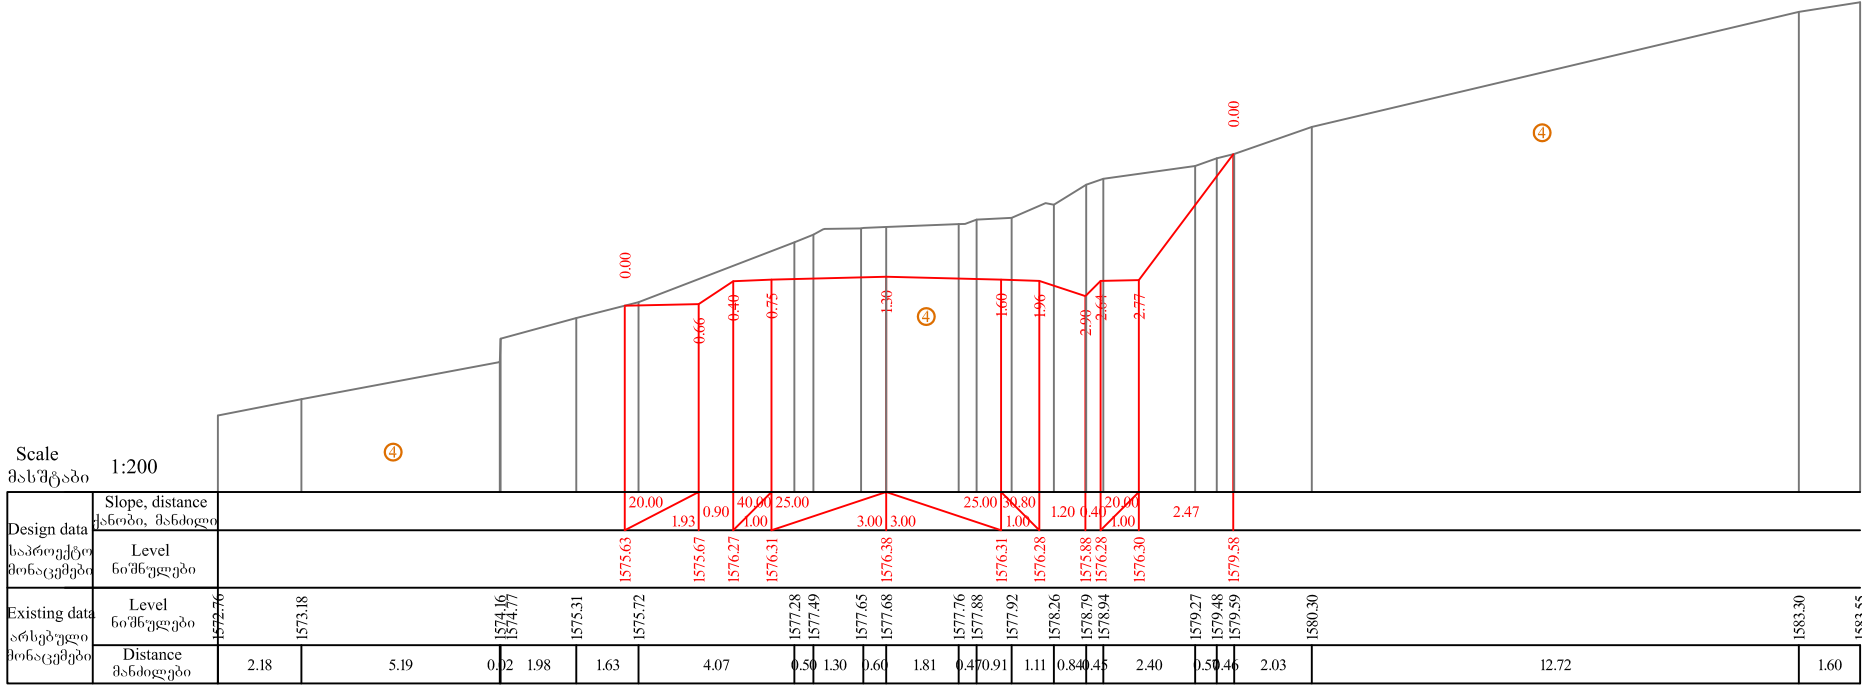
კმ 138+556

④ - ხეინჭა ღორღის ჩანართებით, თიხნარის შემაჯვებლით (დელუვიურ- კოლუვიური-ძეQIV)

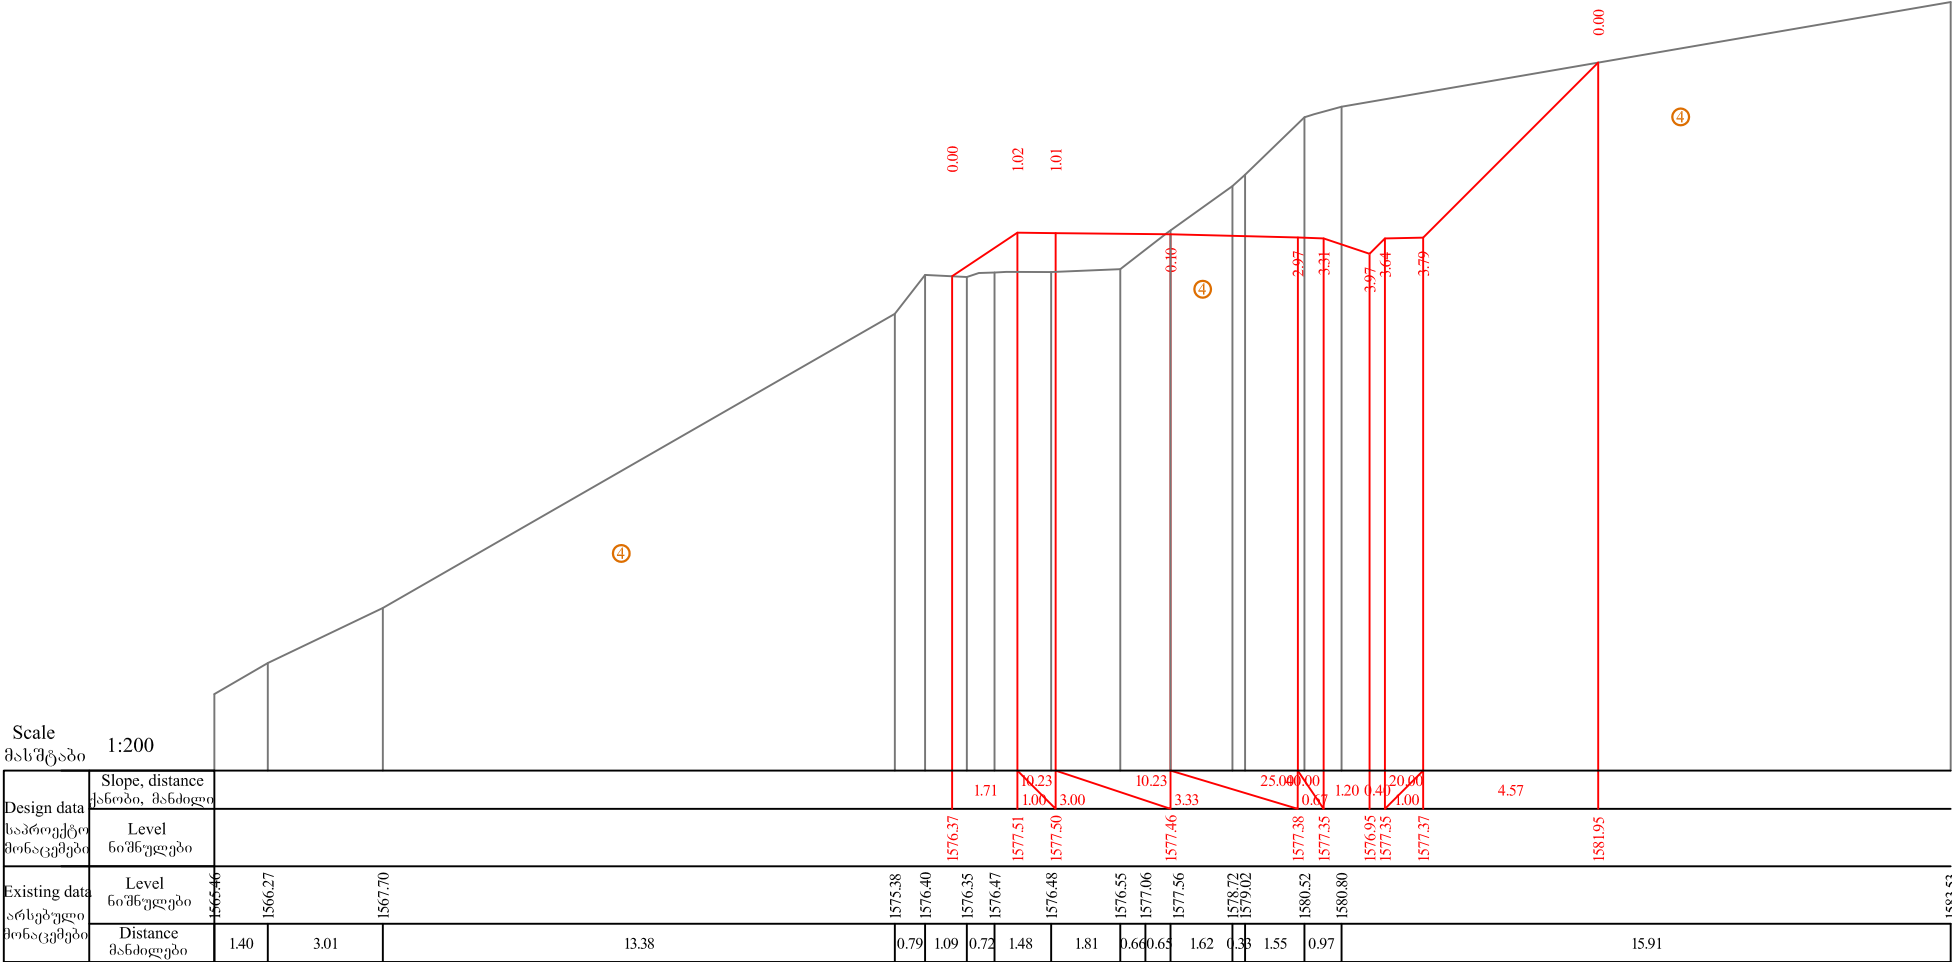
კმ 138+600

④ - ხეინტა ღორღის ჩანართებით, თიხნარის შემავსებლით (დელუვიურ- კოლუვიური-dCIV)

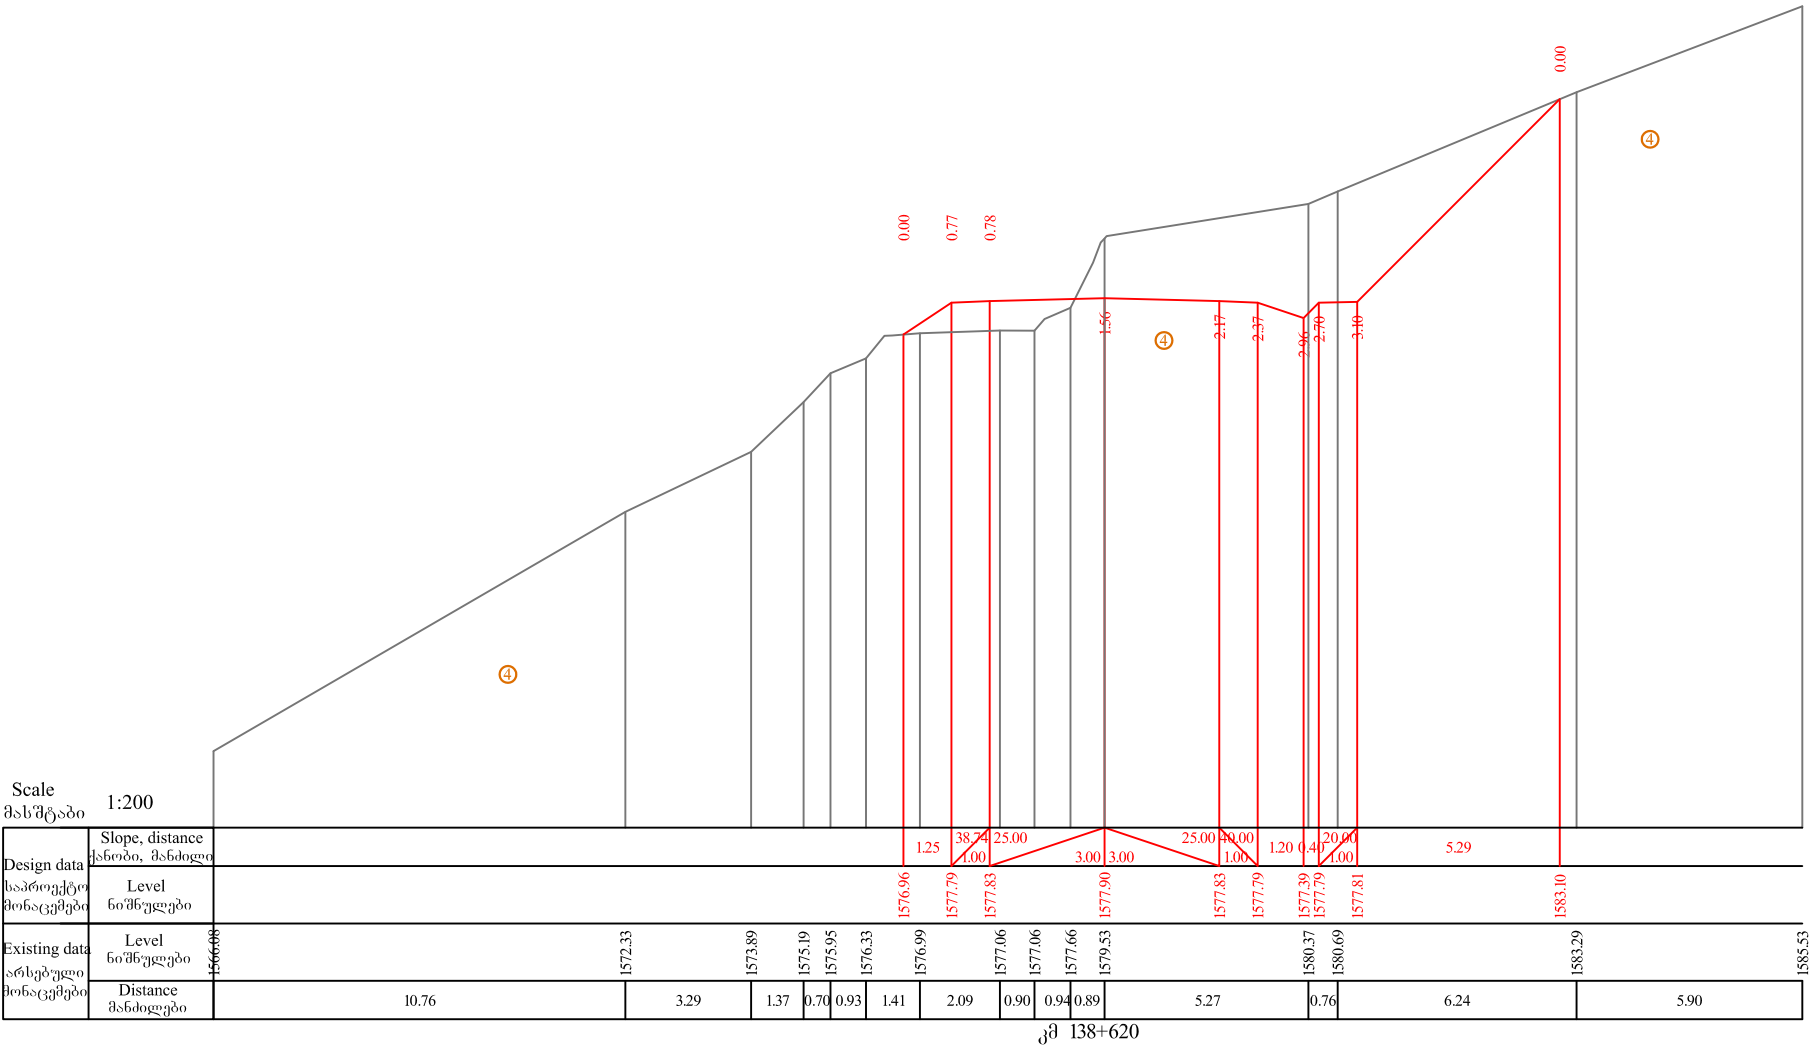
გეოლოგია:

Ⓢ - ხეინჭა ღორღის ჩანართებით, თიხნარის შემავსებლით (დედუფიურ- კოლუვიური-ძეQiv)

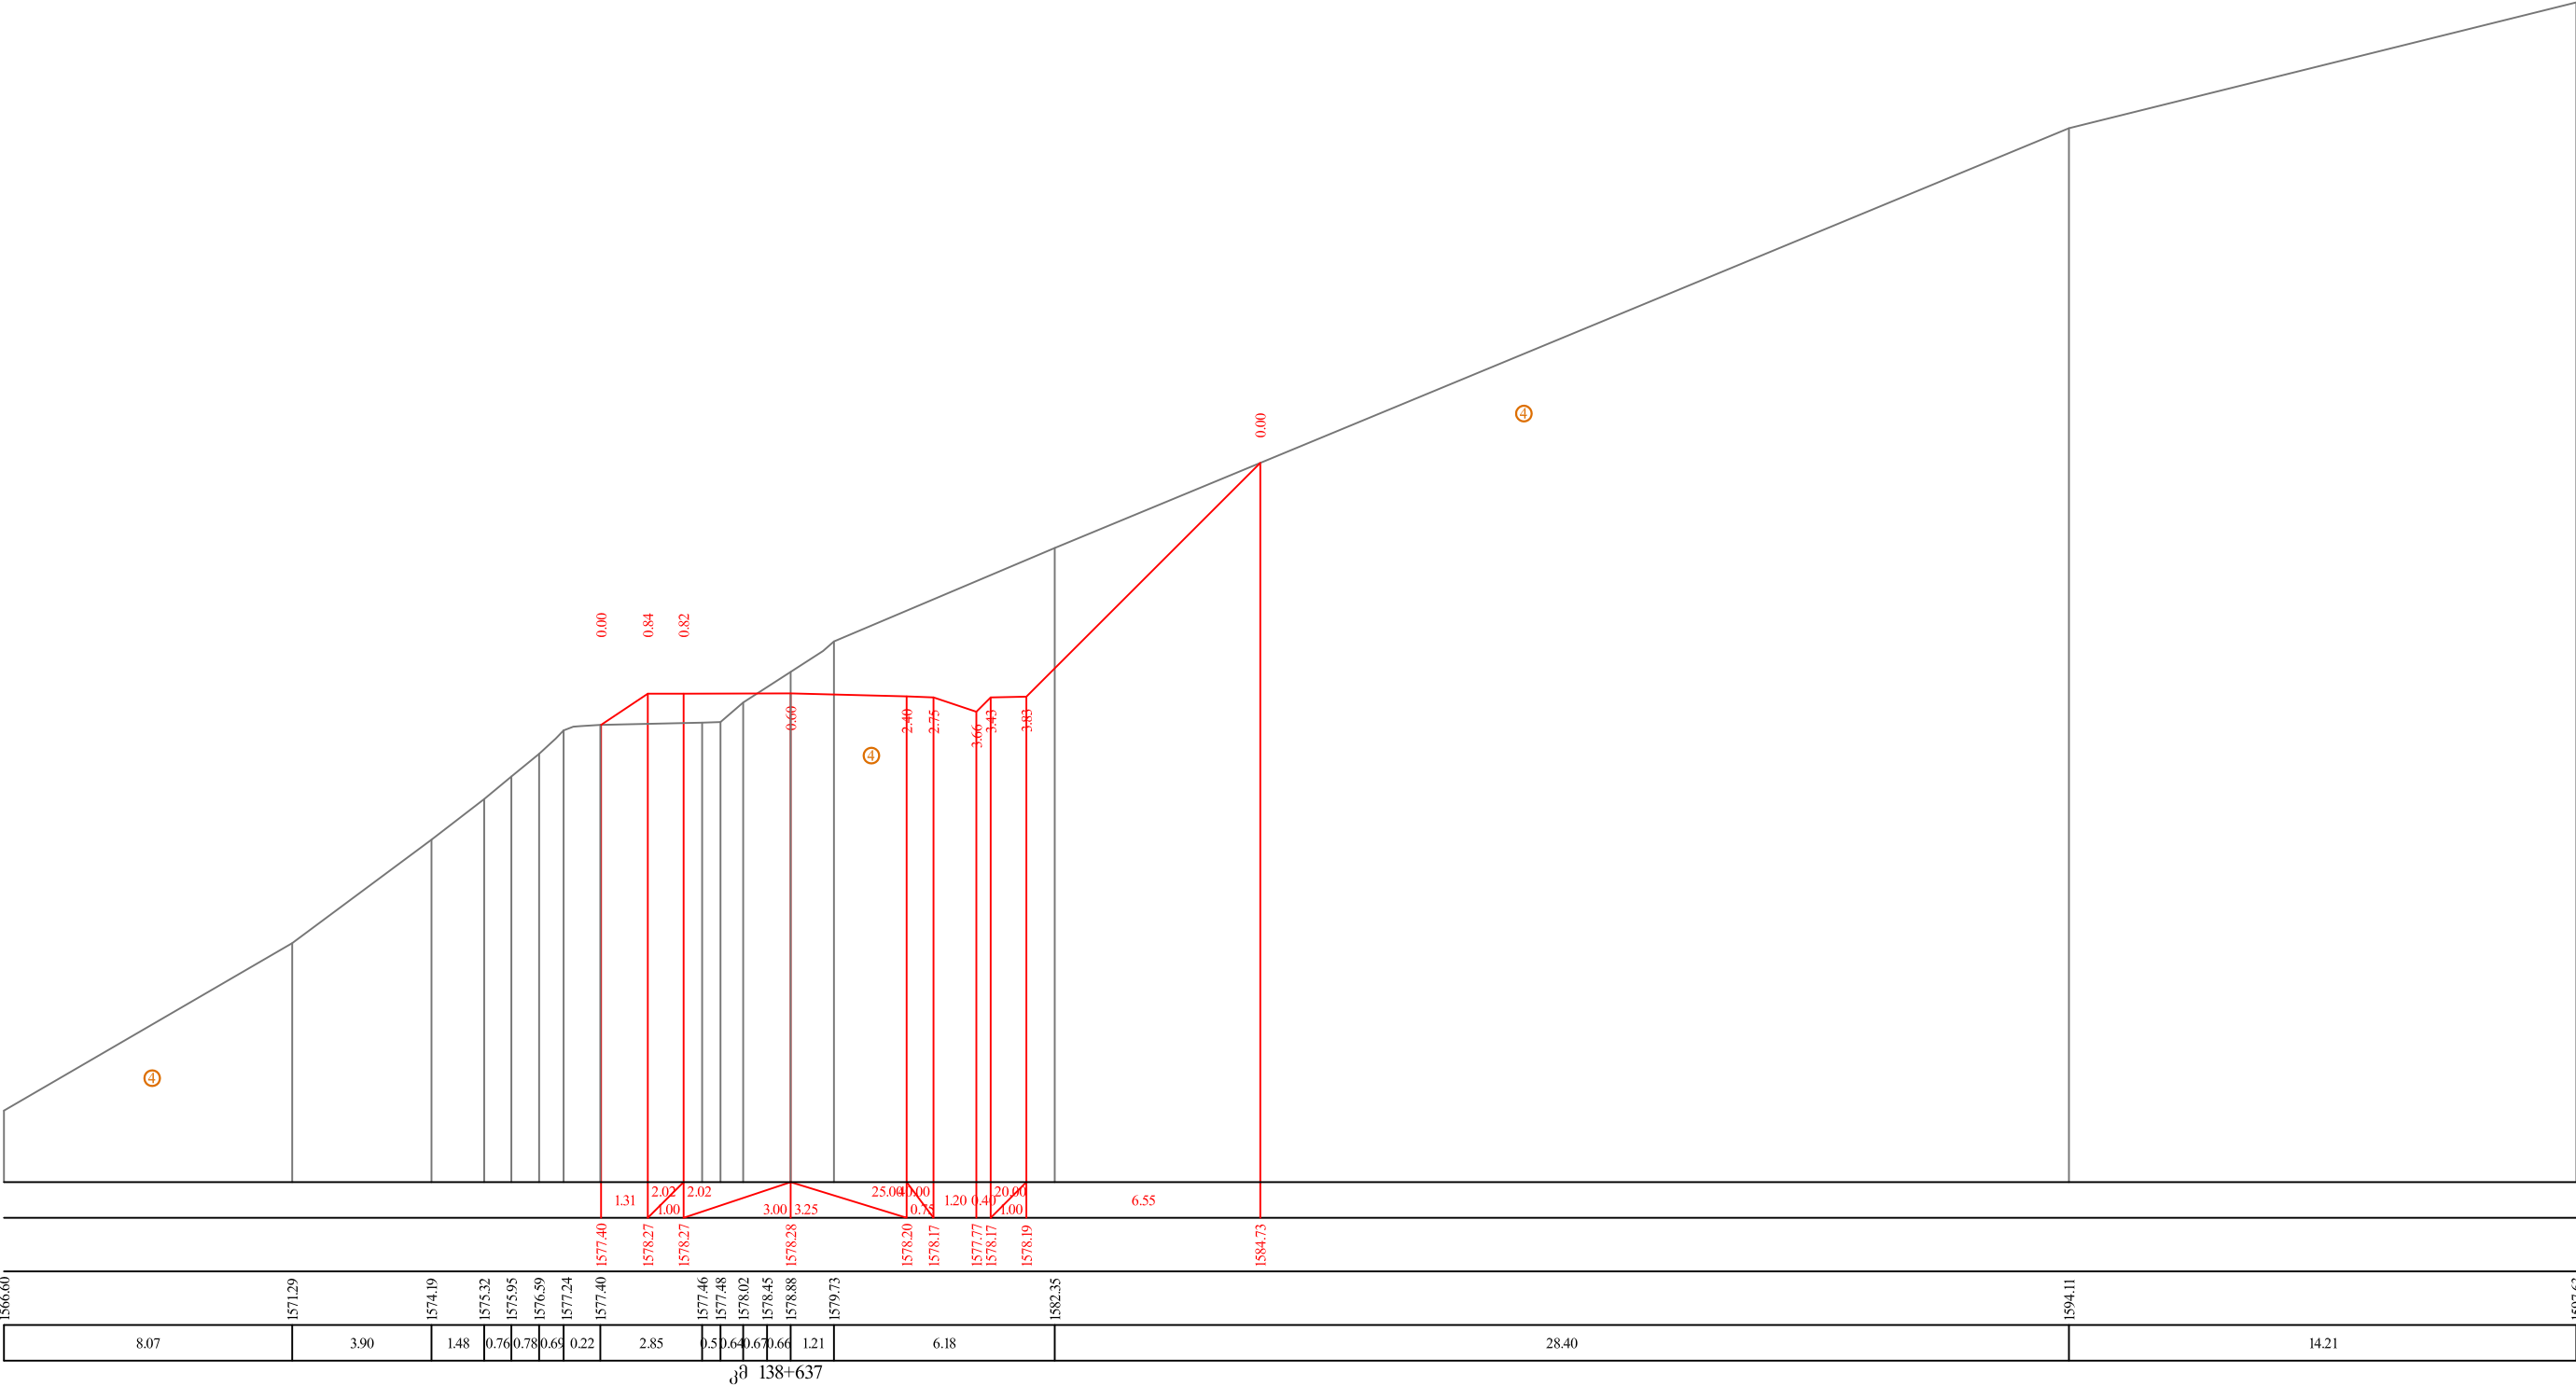
კმ 138+620

Ⓢ - ხეინჭა ღორღის ჩანართებით, თიხნარის შემავსებელი (დედუქიურ- კოლუვიური-dcQiv)
