**შიდასახელმწიფოებრივი მნიშვნელობის  
ქუთაისი(წყალტუბოს გადასახვევი)-წყალტუბო-ცაბერი-  
ლენტეხი-ლასდილის საავტომობილო გზის  
კმ137+330 - კმ150+750 მონაკვეთის  
სარეაბილიტაციო სამუშაოები**

ბანოში პროფილი

კმ 137+330 - კმ 137+400

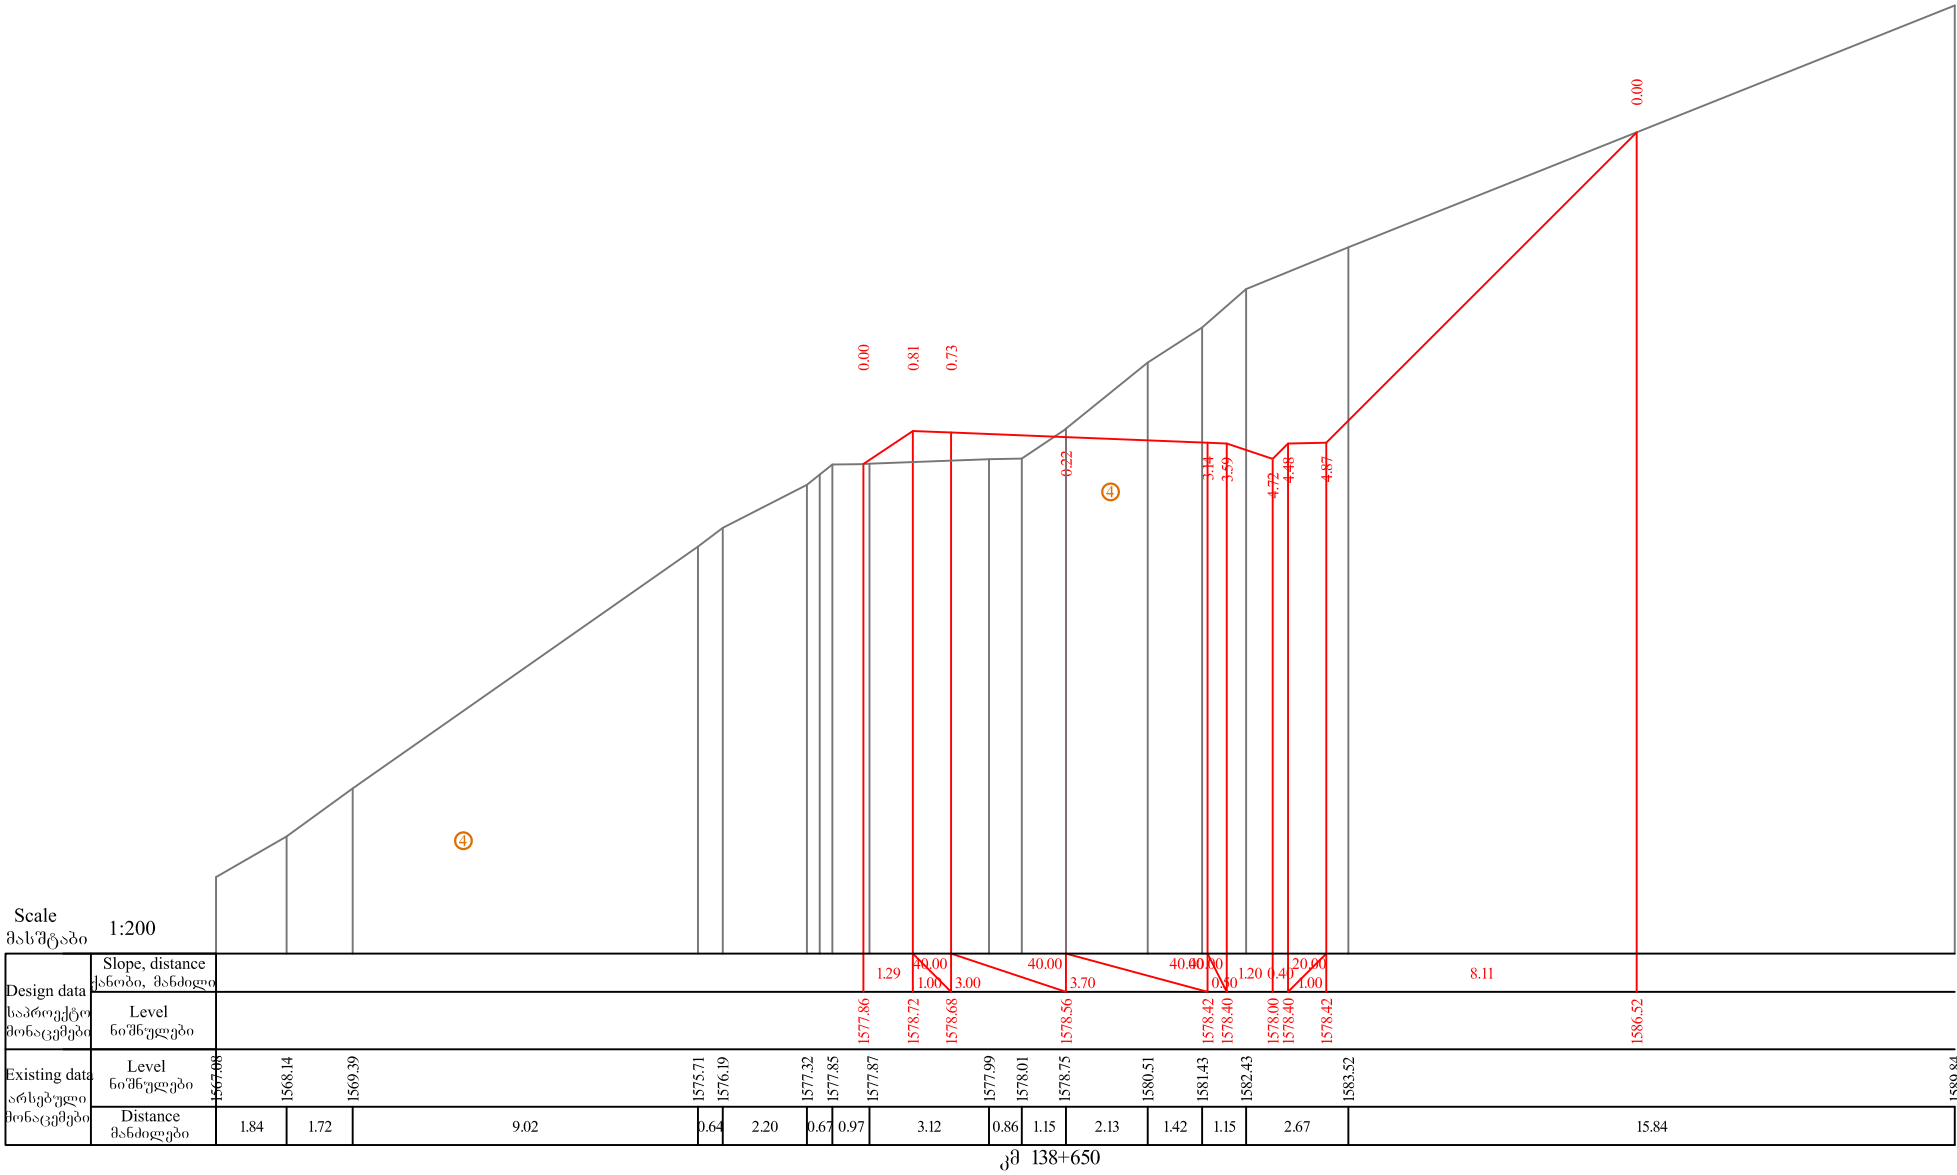
| | №1 - 67 |

გეოლოგია:

Ⓢ - სვიტკა ღორღის ჩანართებით, თიხნარის შემავსებლით (დედეკუიურ- კოლუვიური-ძეკიუ)

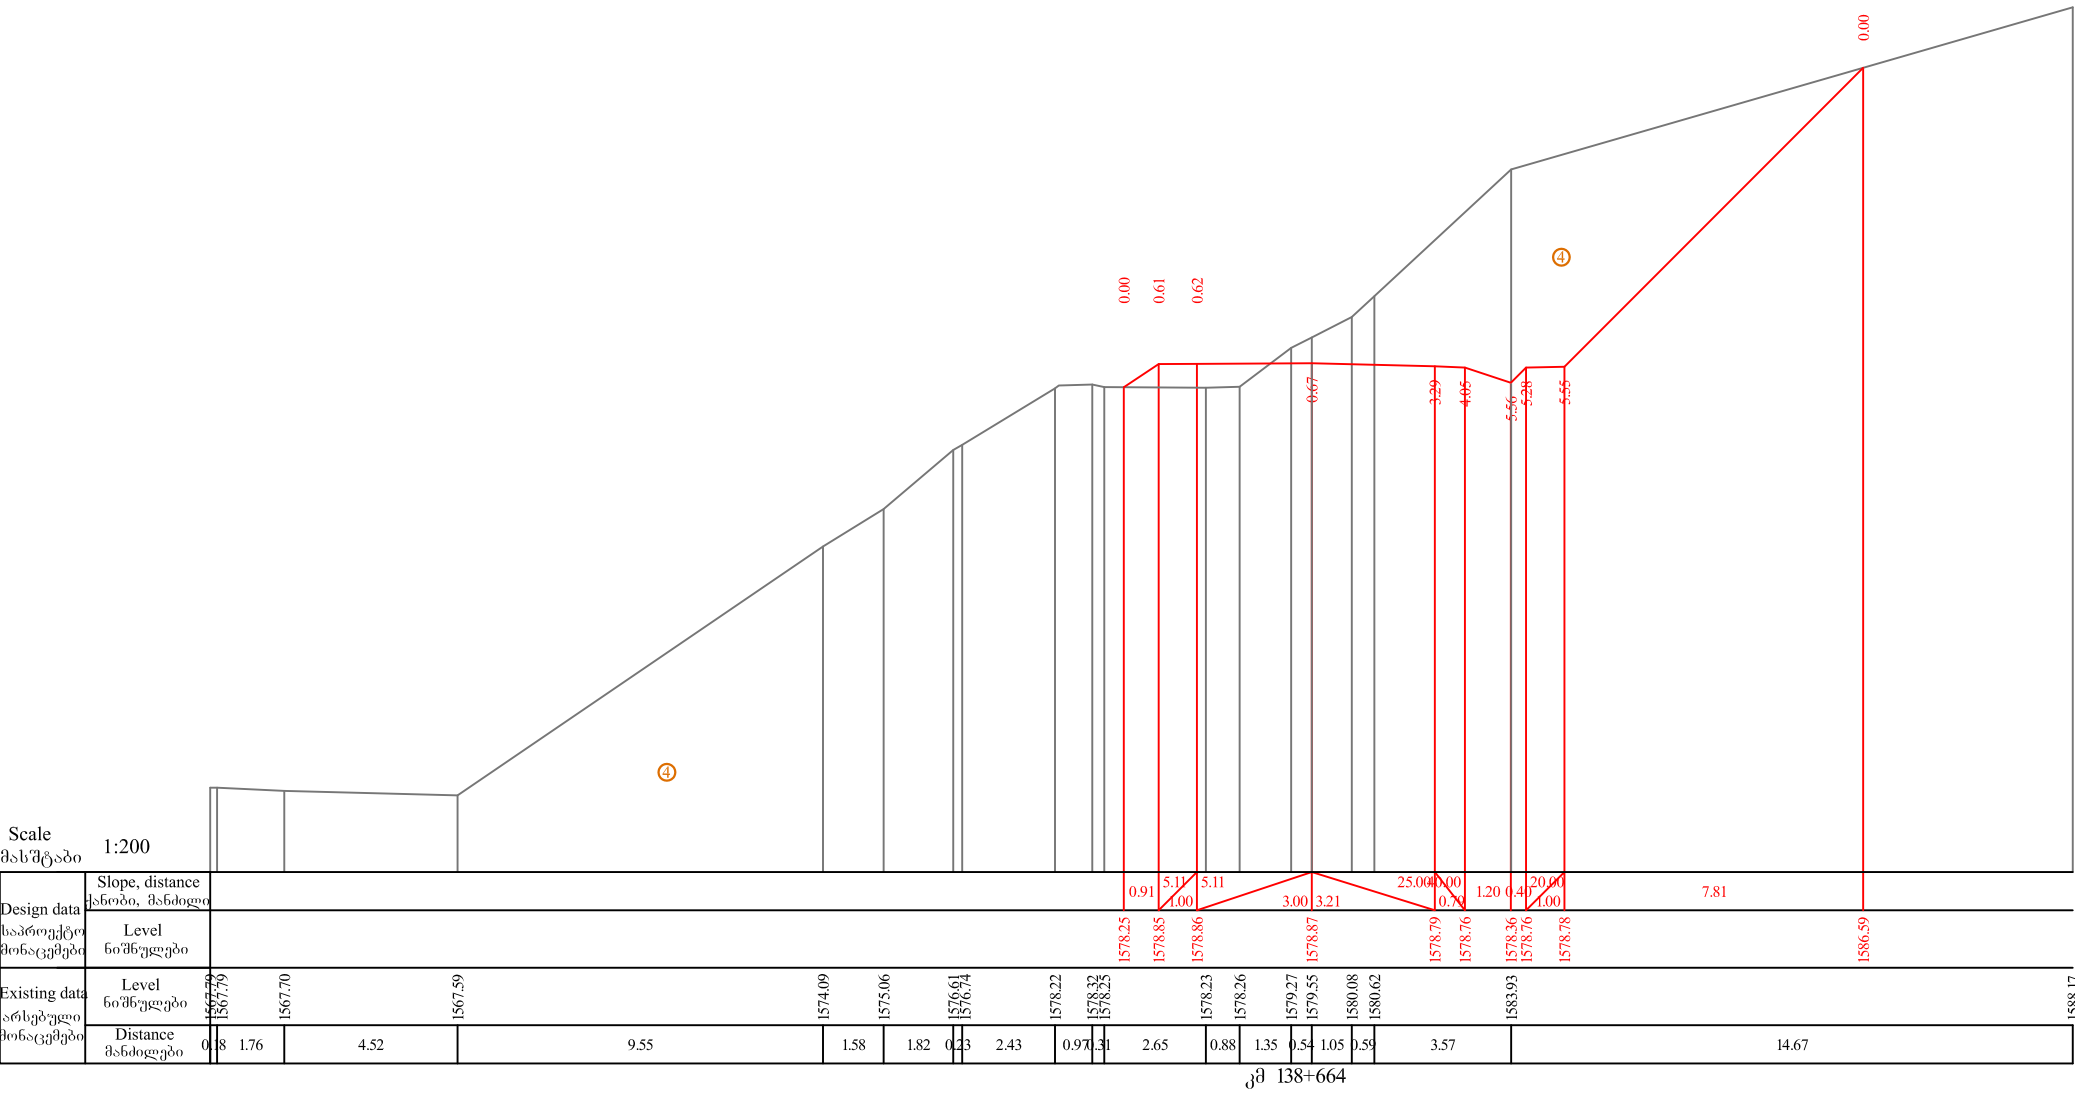
| | №1 - 68 |

გეოლოგია:

Ⓢ - ხეინჭა ღორღის ჩანართებით, თიხნარის შემაგებლებით (დედეკუიურ- კოლეკუიური-dcQiv)
