შიდასახელმწიფოებრივი მნიშვნელობის ქუთაისი(წყალტუბოს  
ბაღასახვევი) - წყალტუბო - ცაგერო - ლენტეხი - ლასდიღის  
საავტომობილო გზის  
კმ137+330-კმ150+750 მონაკვეთის სარეაბილიტაციო სამუშაოები

განვი პროვილი

კმ 147+276 - კმ 147+288

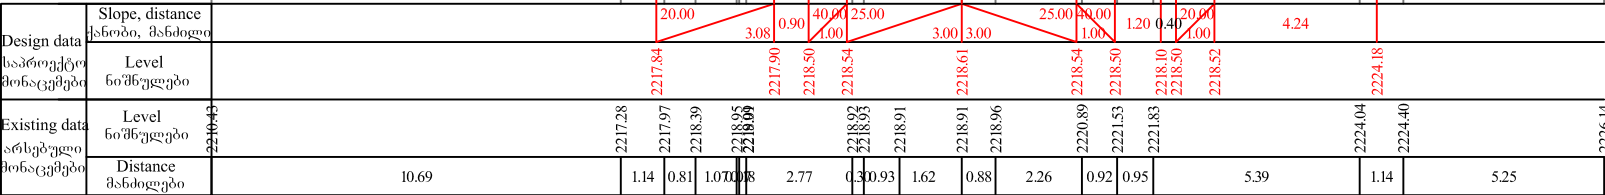
კმ 147+276

გეოლოგია:

Ⓢ - ხეინგა-ღორღოვანი გრუნტი, ლოდების (მათ შორის მტკიცე ქანების ლოდების) ჩანარებითა და ლინზებით, თიხნარის შემაღლებლით (ფლუვიურ-გლანციური-მცQIII).

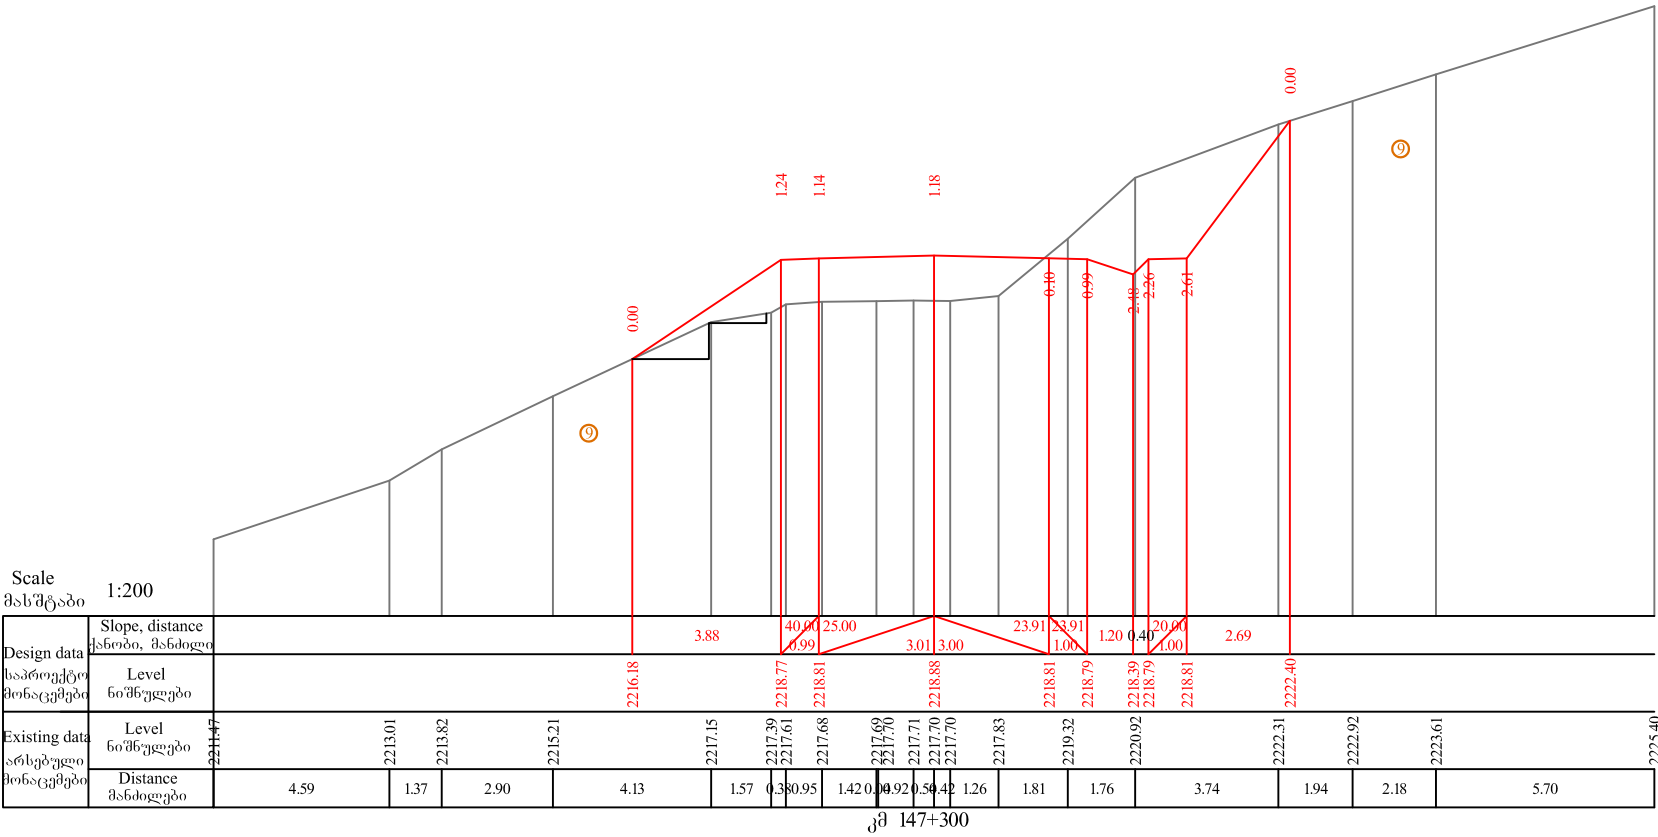
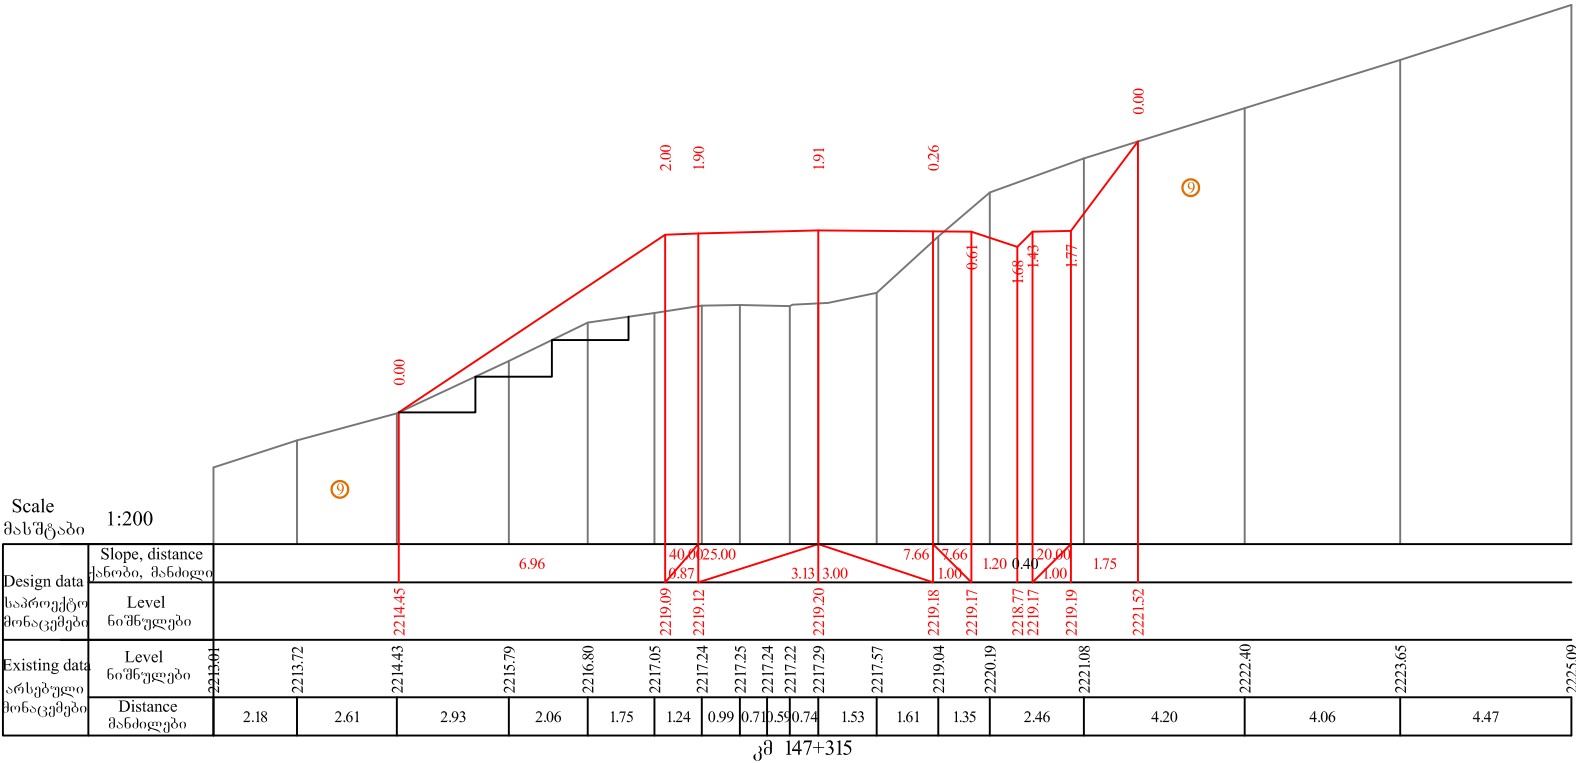
№1 - 405

გეოლოგია:

⊙ - სეინკა-ლორდოვანი გრუნტი, ლოდების (მათ შორის მტკიცე ქანების ლოდების) ჩანარებითა და ღინზებით, თიხნარის შემავსებლით (ფლეუიურ-გლანციური-ცღკი).

ბანძი პროფილი

კმ 147+300 - კმ 147+315
