| შოღასახელმწიფოებრივი მნიშვნელობის ქუთაისი(წმალტუბოს<br>ბაღასახევი) - წმალტუბო - ცაბერი - ღენთები - ღასდილის<br>საავტომობილო გზის<br>კმ137+330-კმ150+750 მონაკვეთის სარეაბილიტაციო სამუშაოები | თარიღი: |
| ბანოვი პროფილი<br>კმ 149+081 - კმ 149+085 | ნახაზი: |

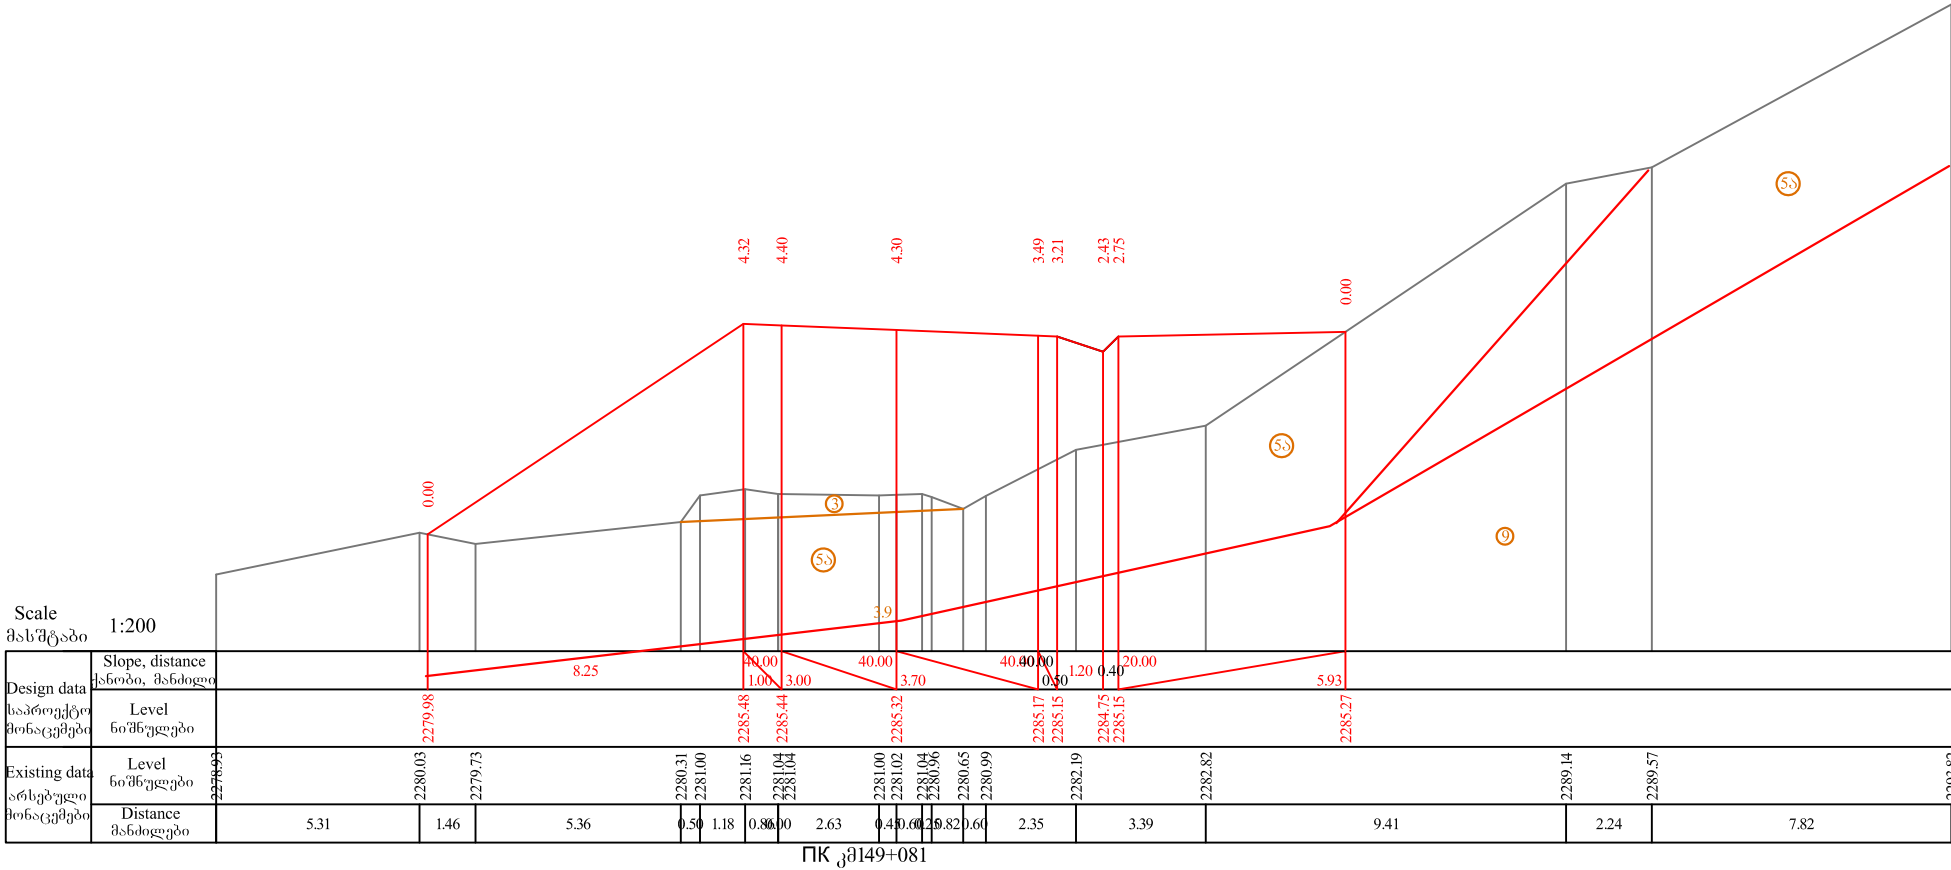
| | №1 - 467 |

- Ⓢ - ხეივანა-ლორდის შემცველობით, ღოდების ჩანარებით, თიხნარის შემავსებით (კოლუვიურ-დედუვიური-ცდQiv, პროლუვიური-პQiv და ტექნოგენური-იQiv)
- Ⓢ - თიხნარი და თიხა ხეივანის შემცველობით, ღოდის ჩანარებით (დედუვიურ-კოლუვიური-ცდQiv)
- Ⓢ - ხეივანა-ლორდოვანი გრუნტი, ღოდების (მათ შორის შტკიცე ქანების ღოდების) ჩანარებითა და ღინზებით, თიხნარის შემავსებით (ფლუვიურ-გლანციური-ფQIII).

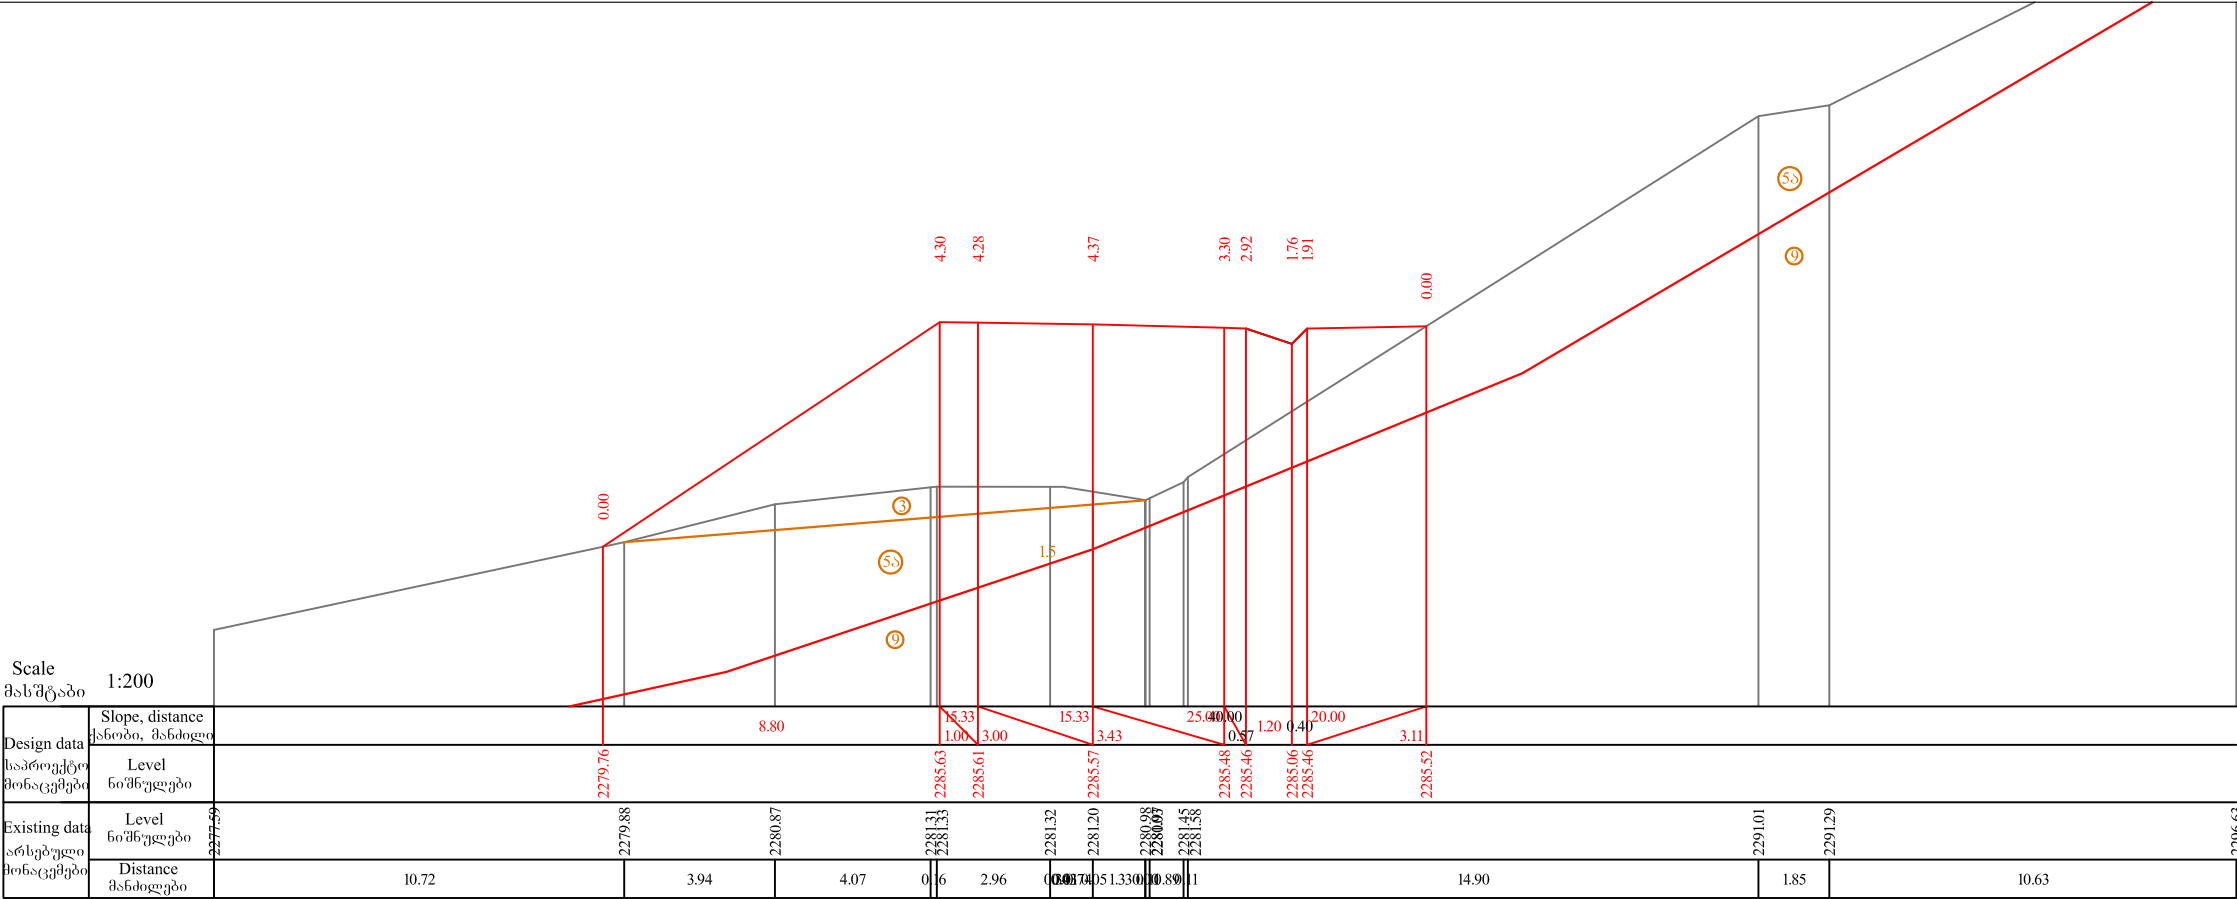
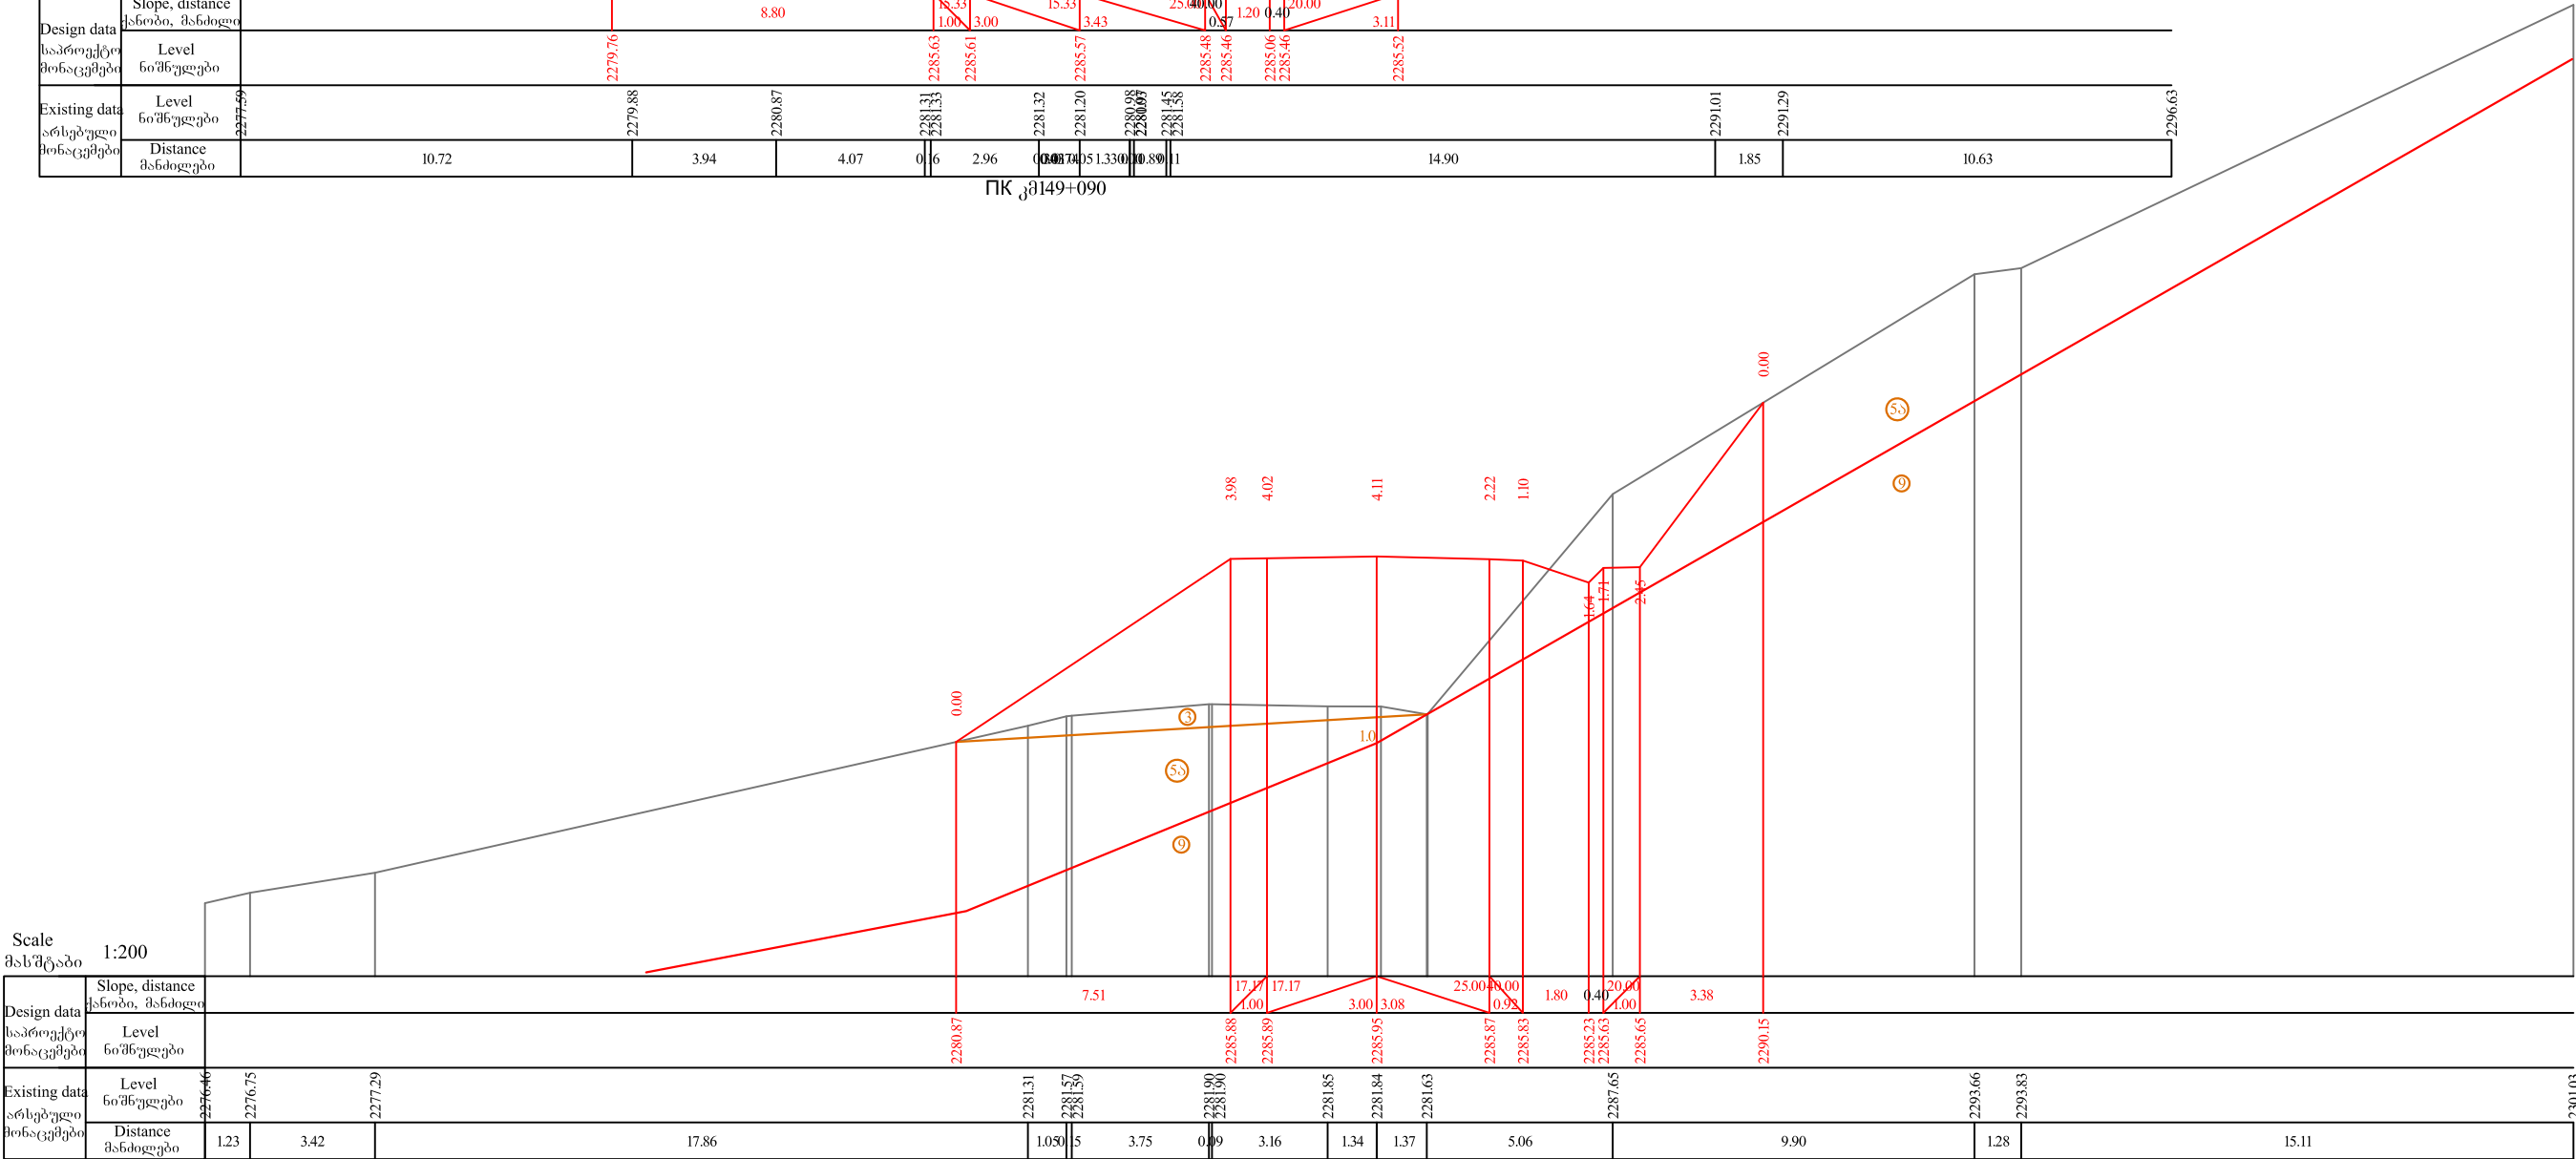
| | №1 - 468 |

- Ⓢ - ხეივან ღორღის შემცველობით, ღორღების ჩანარებით, თიხნარის შემავსებლით (კოლუვიურ-დელუვიური-ძდQiv, პროლუვიური-ქQiv და ტექსტურული-ქQiv)
- Ⓢ - თიხნარი და თიხა ხეივანის შემცველობით, ღორღის ჩანარებით (დელუვიურ-კოლუვიური-ძდQiv)
- Ⓢ - ხეივან-ღორღოვანი გრუნტი, ღორღების (მათ შორის შტკიცე ქანების ღორღების) ჩანარებითა და ღინზეებით, თიხნარის შემავსებლით (ფლუვიურ-გლანციური-ფQIII).

| განვი პროფილი<br>კმ 149+090 - კმ 149+100 | ნახაზი: |

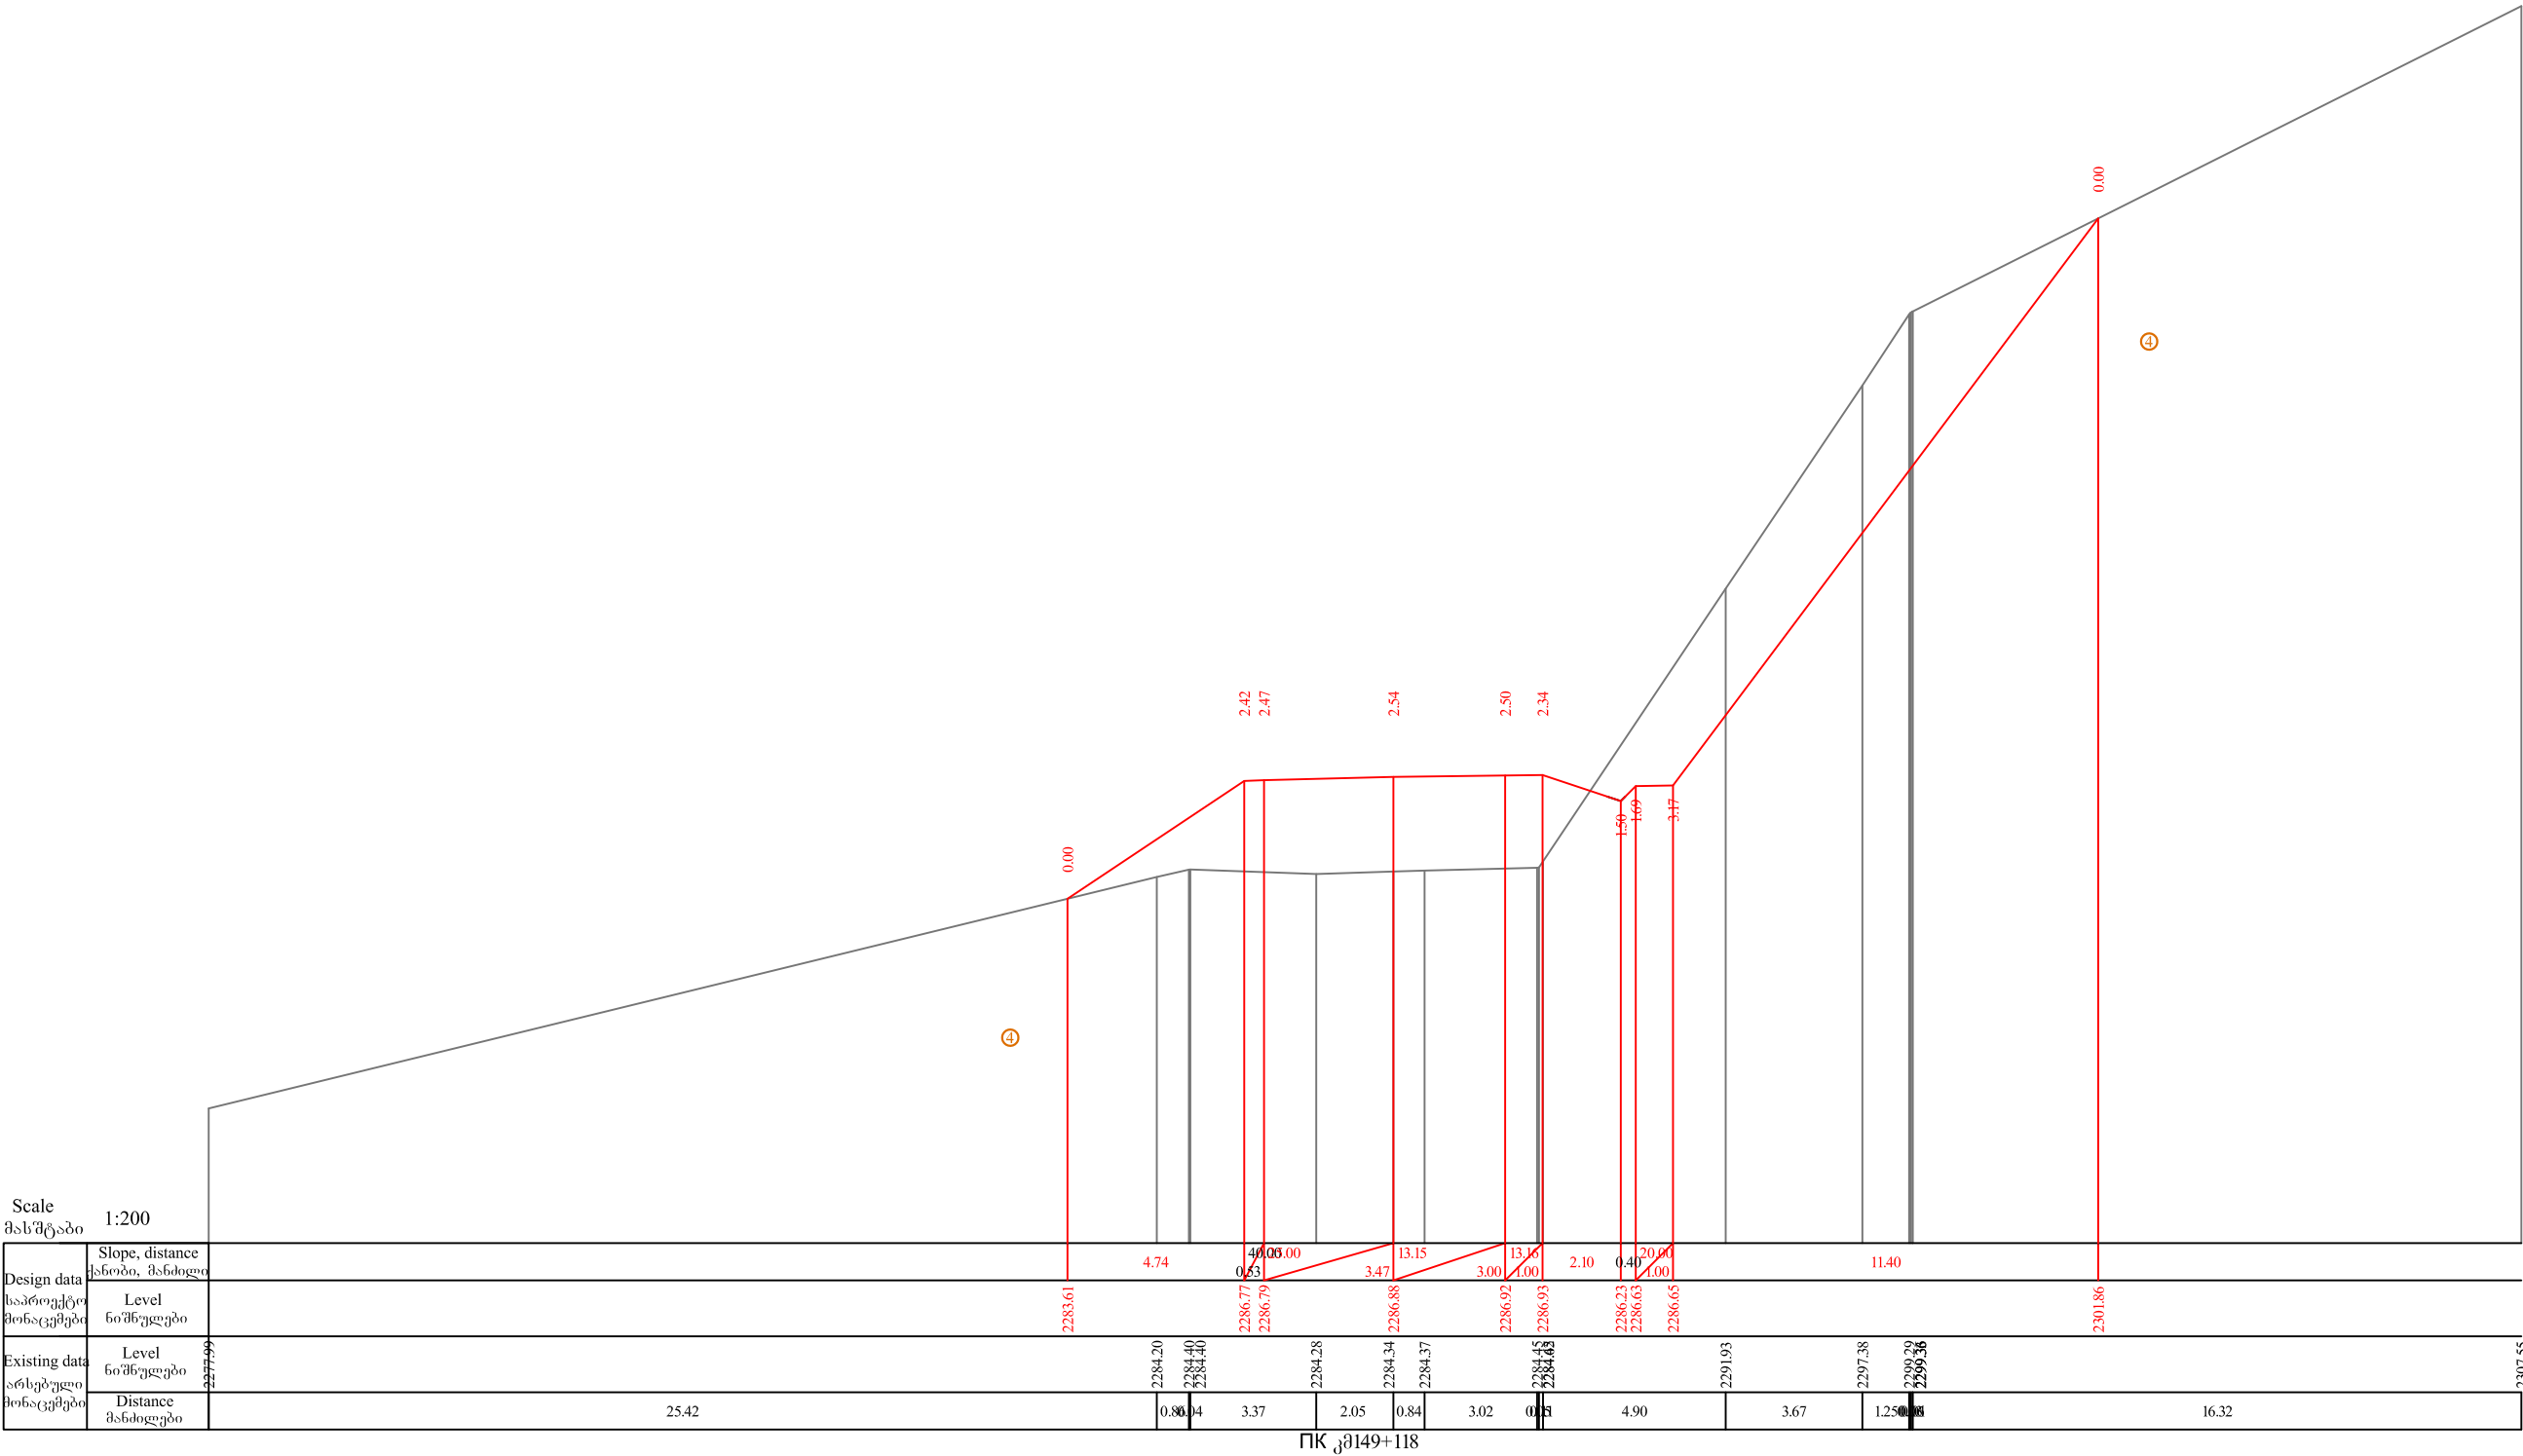
| | №1 - 470 |

Ⓢ - ხვინჯა ღორღის ჩანართებით, თიხნარის შემავსებლით (დელუვიურ- კოლუვიური-dcQiv)

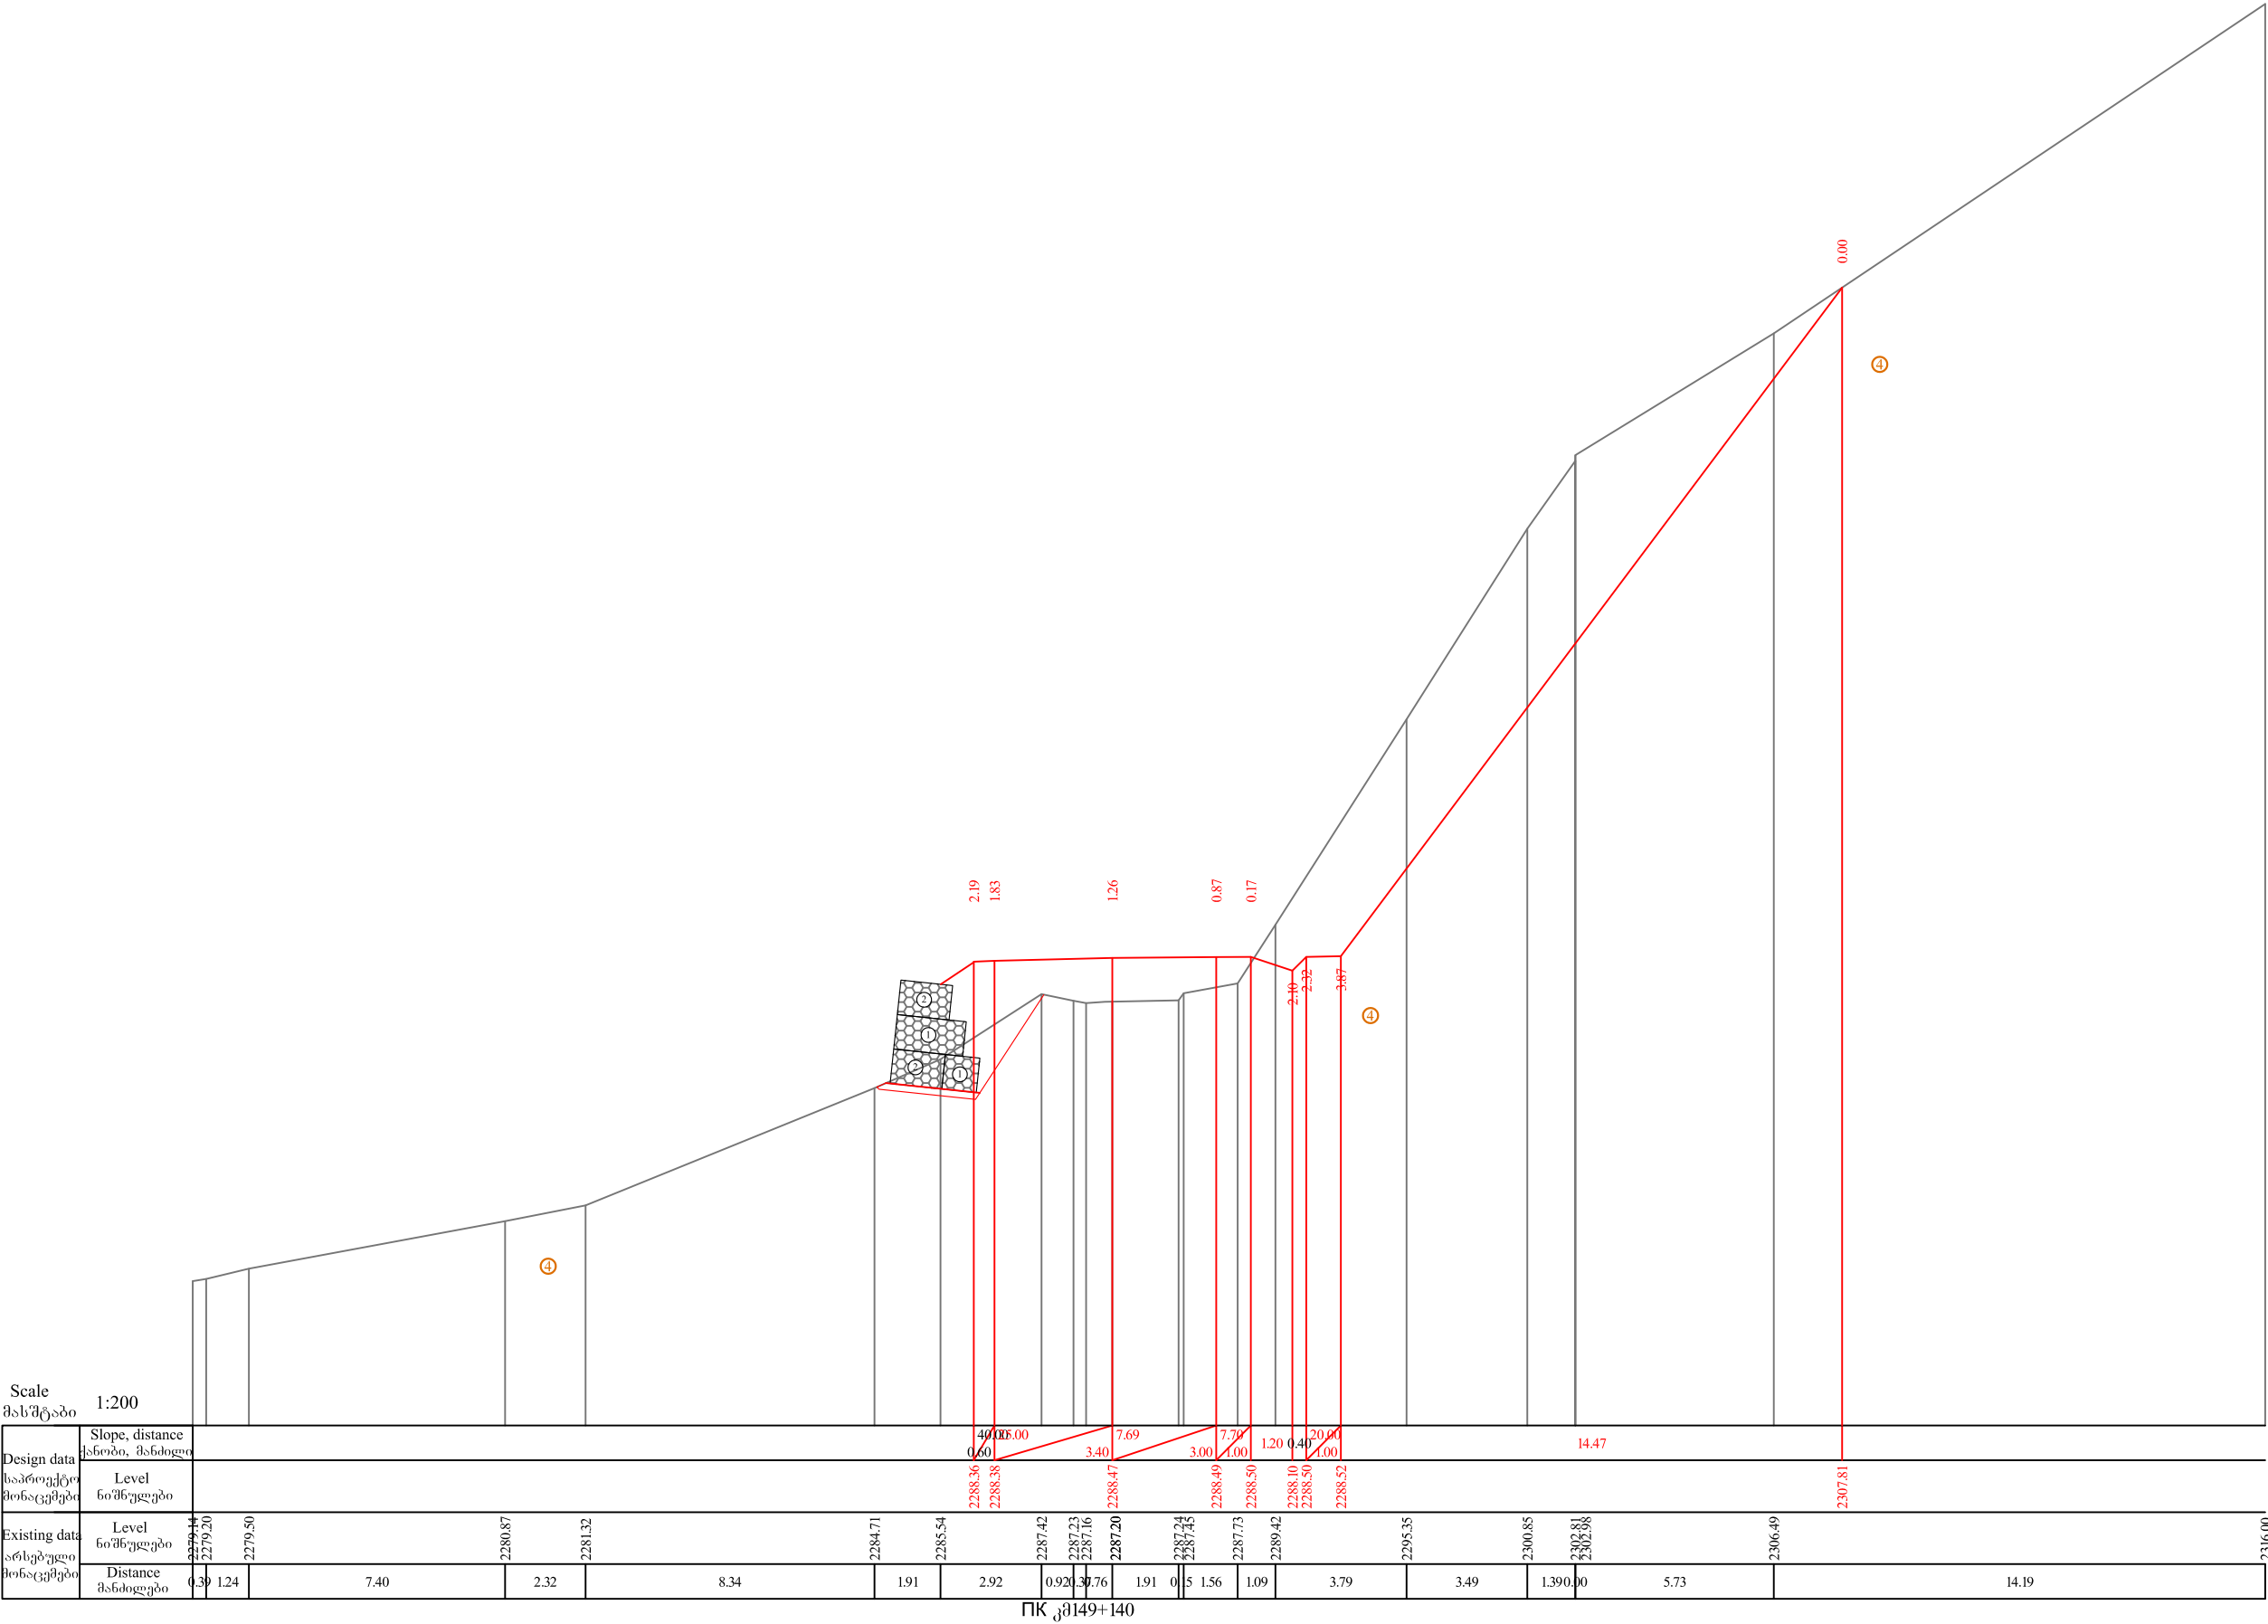
| | №1 - 472 |

Ⓢ - ხეინკა ღორღის ჩანართებით, თიხნარის შემაგებლით (დედეკიური-კოლუვიური-დედეკიური)

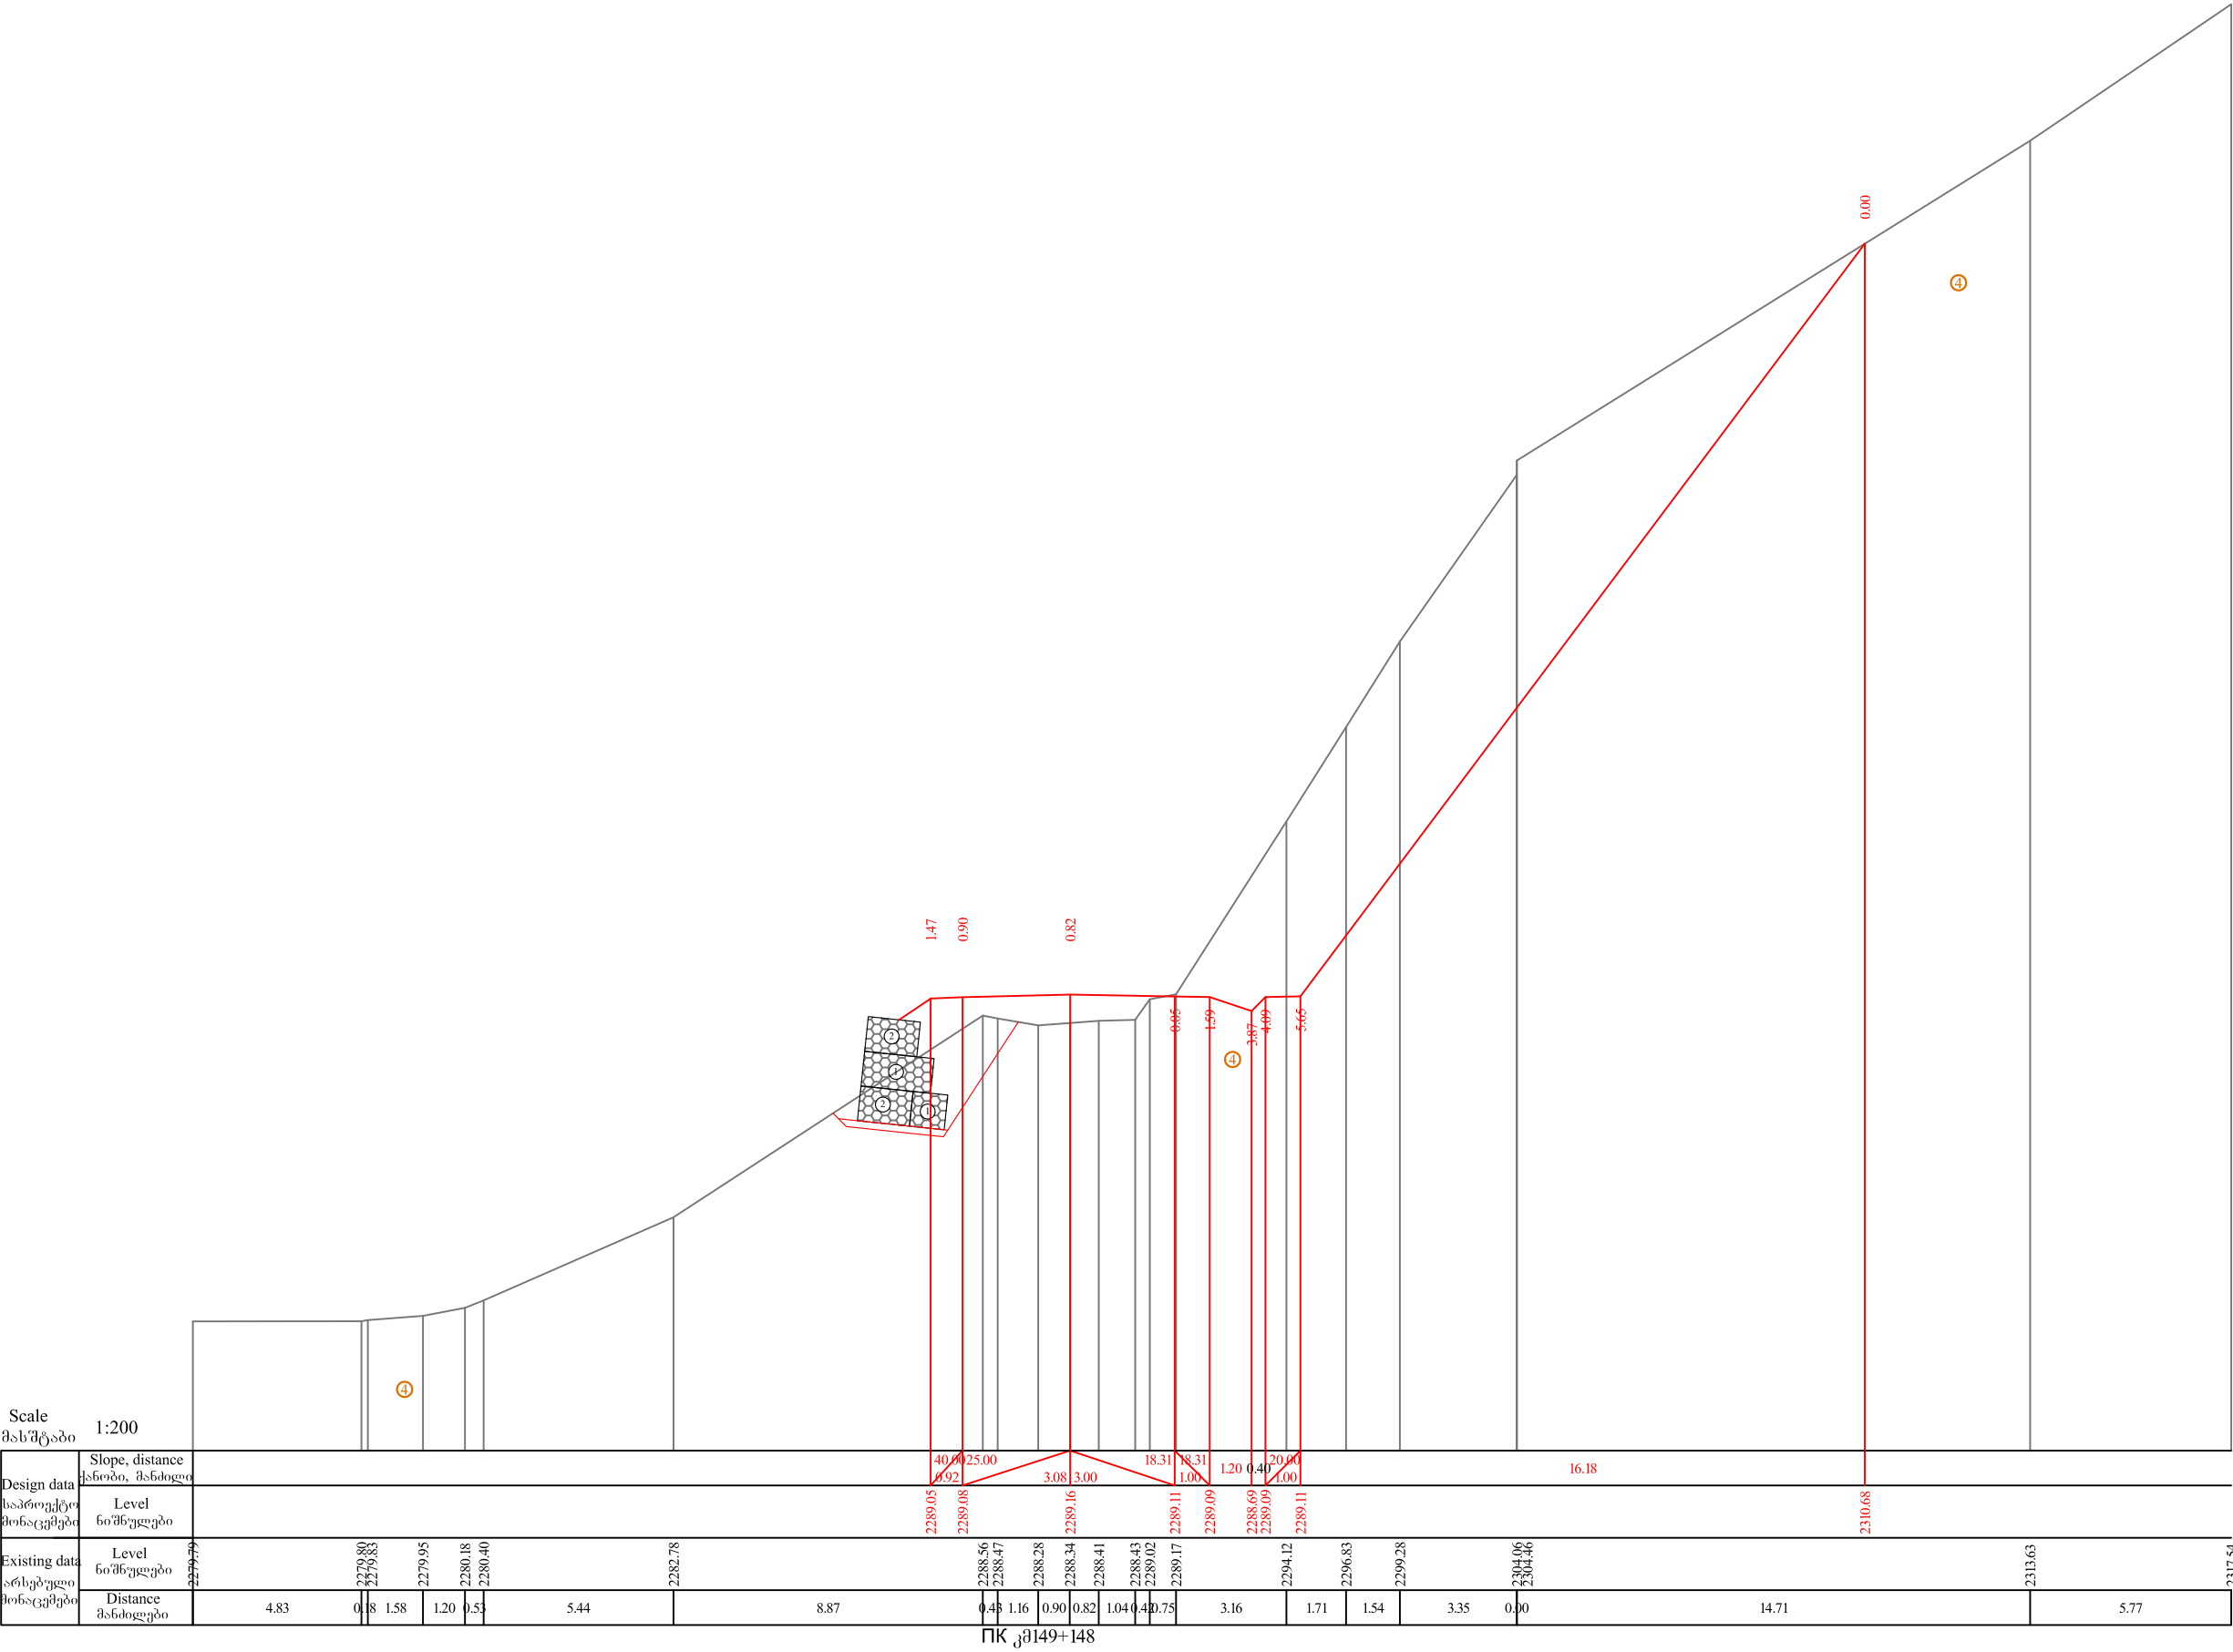
| | №1 - 473 |

Ⓢ - ხეინკა ღორღის ჩანართებით, თიხნარის შემაგესბლით (დელუვიურ- კოლუვიური-dcQiv)

| განვი პრევილი<br>კმ 149+148 | ნახაზი: |

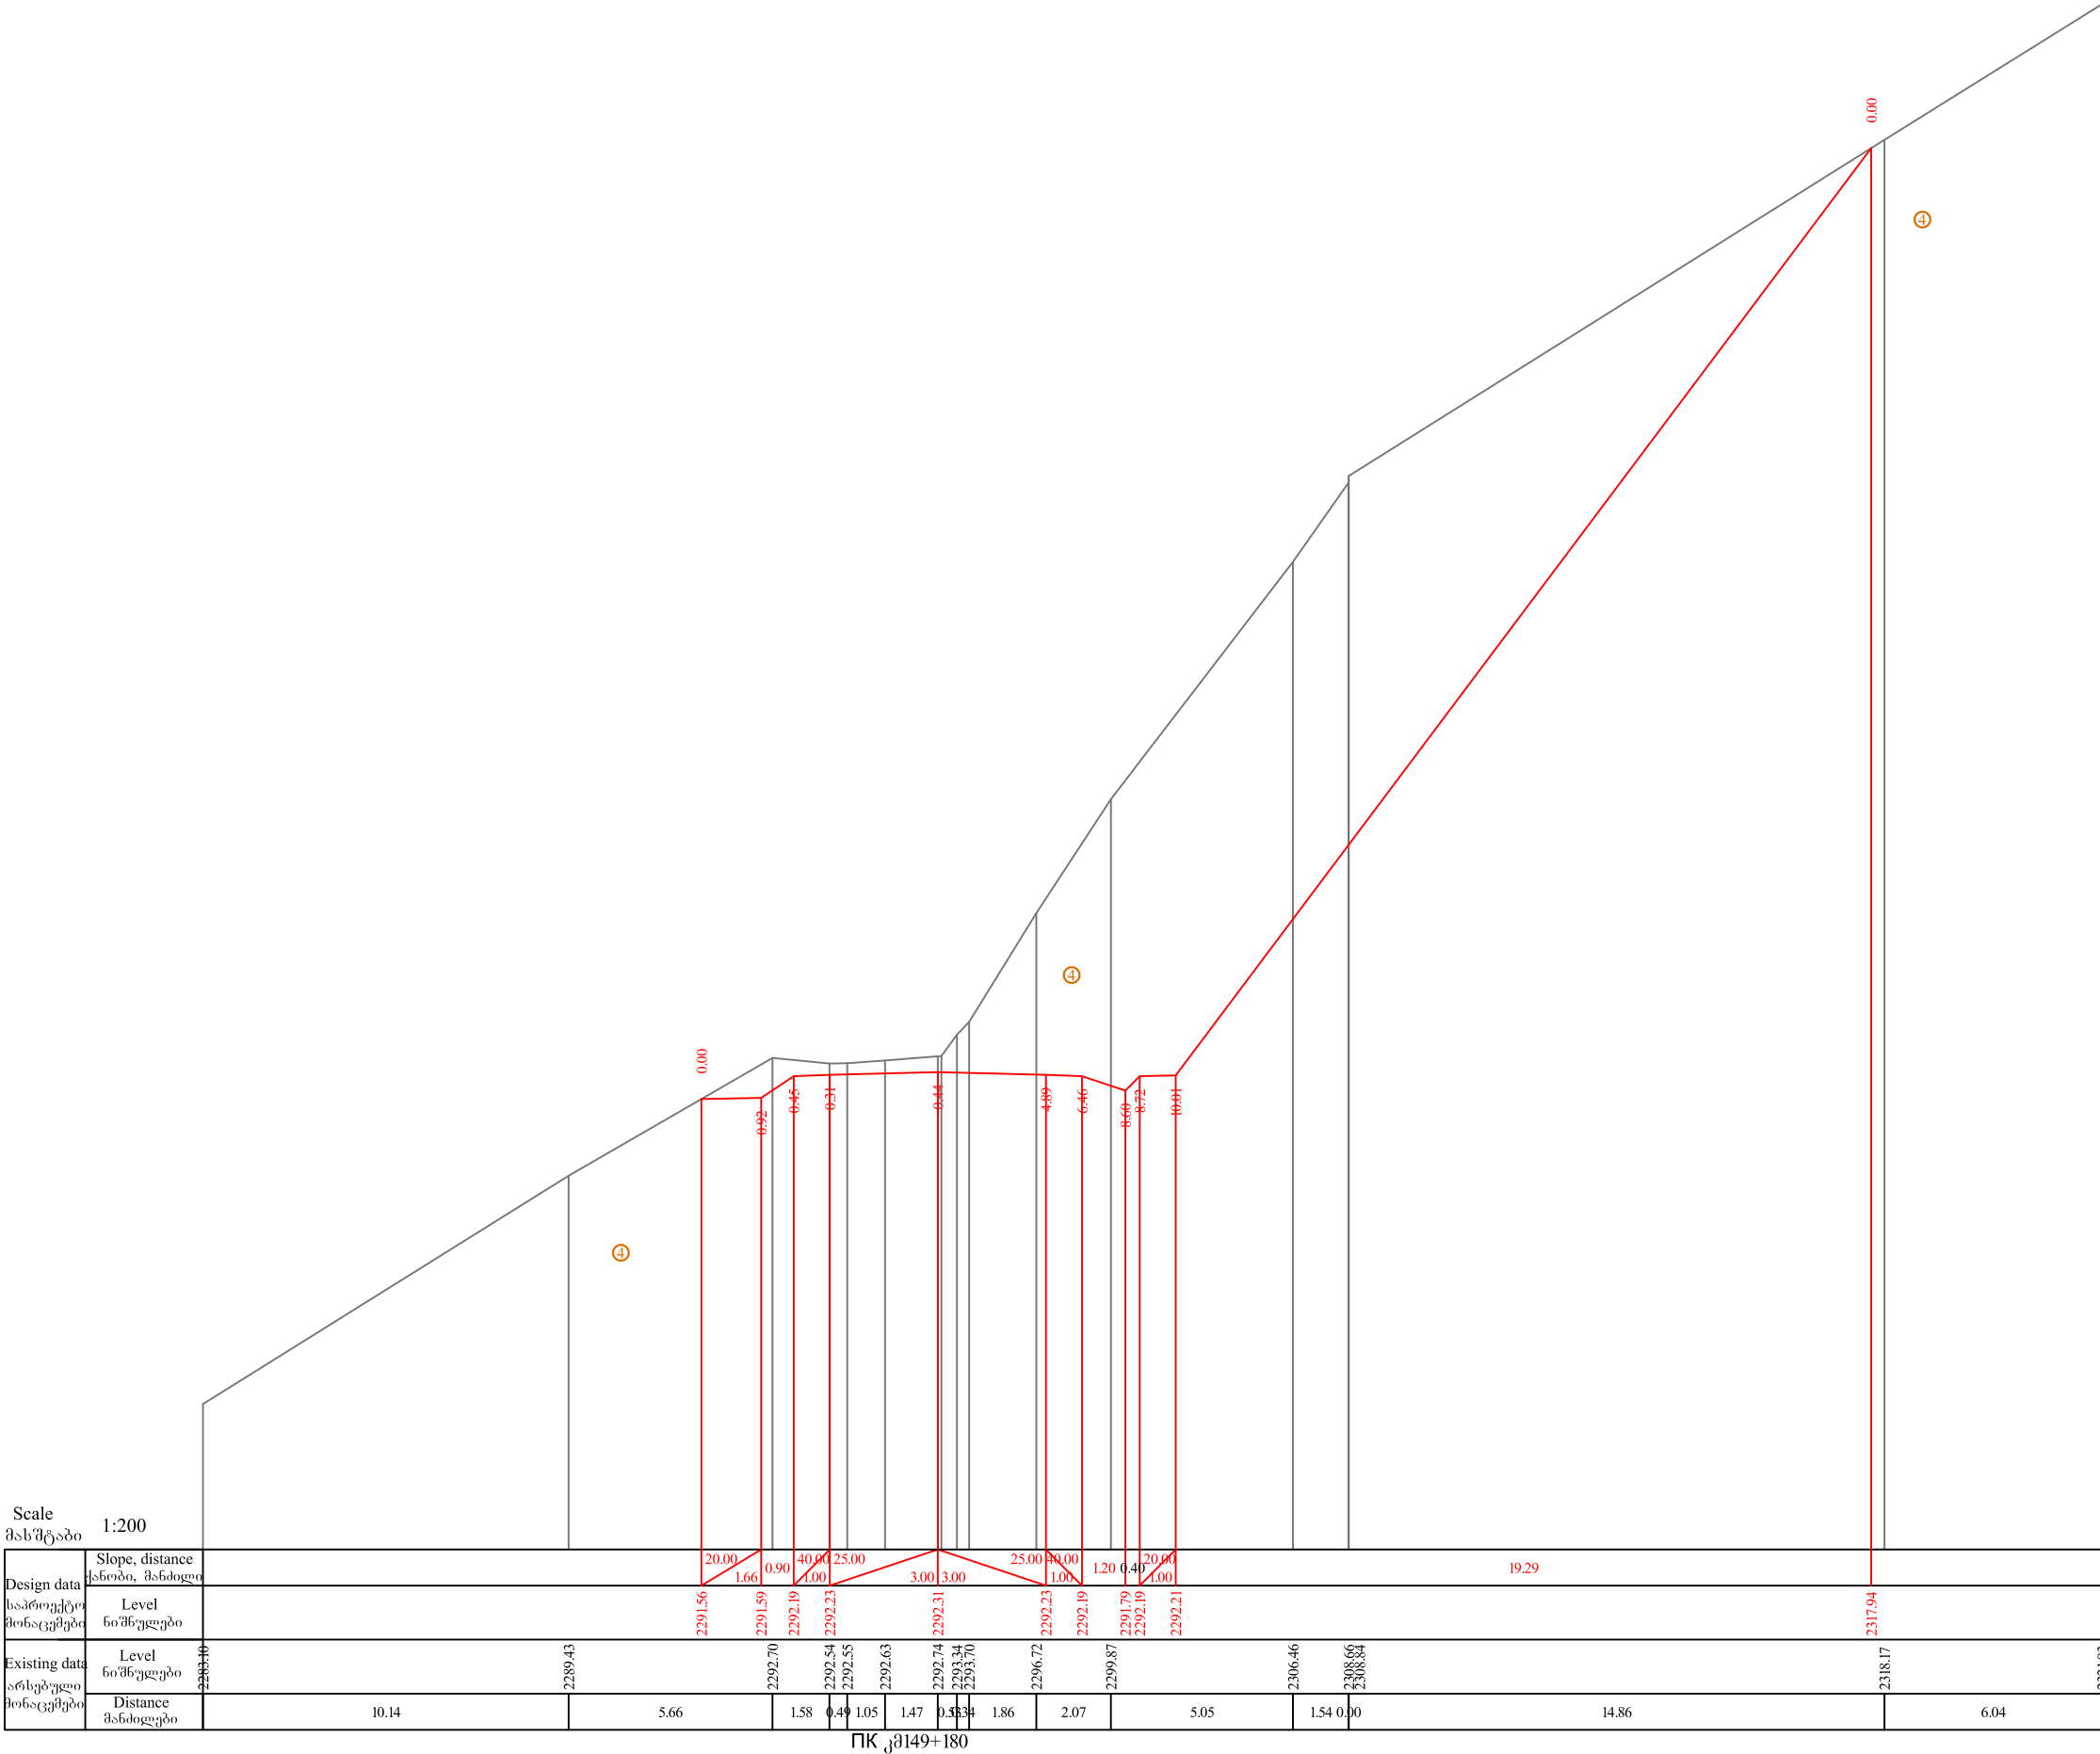
| | №1 - 475 |

Ⓢ - ხეინკა ღორღის ჩანართებით, თიხნარის შემავსებლით (დელუვიურ- კოლუვიური-dcQiv)
