| შოღასახელმწიფოებრივი მნიშვნელობის ქუთაისი(წმალტუბოს<br>ბაღასახევი) - წმალტუბო - ცაბერი - ღენთები - ღასდილის<br>საავტომობილო გზის<br>კმ137+330-კმ150+750 მონაკვეთის სარეაბილიტაციო სამუშაოები | თარიღი: |
| ბანოვი პროფილი<br>კმ 149+081 - კმ 149+085 | ნახაზი: |

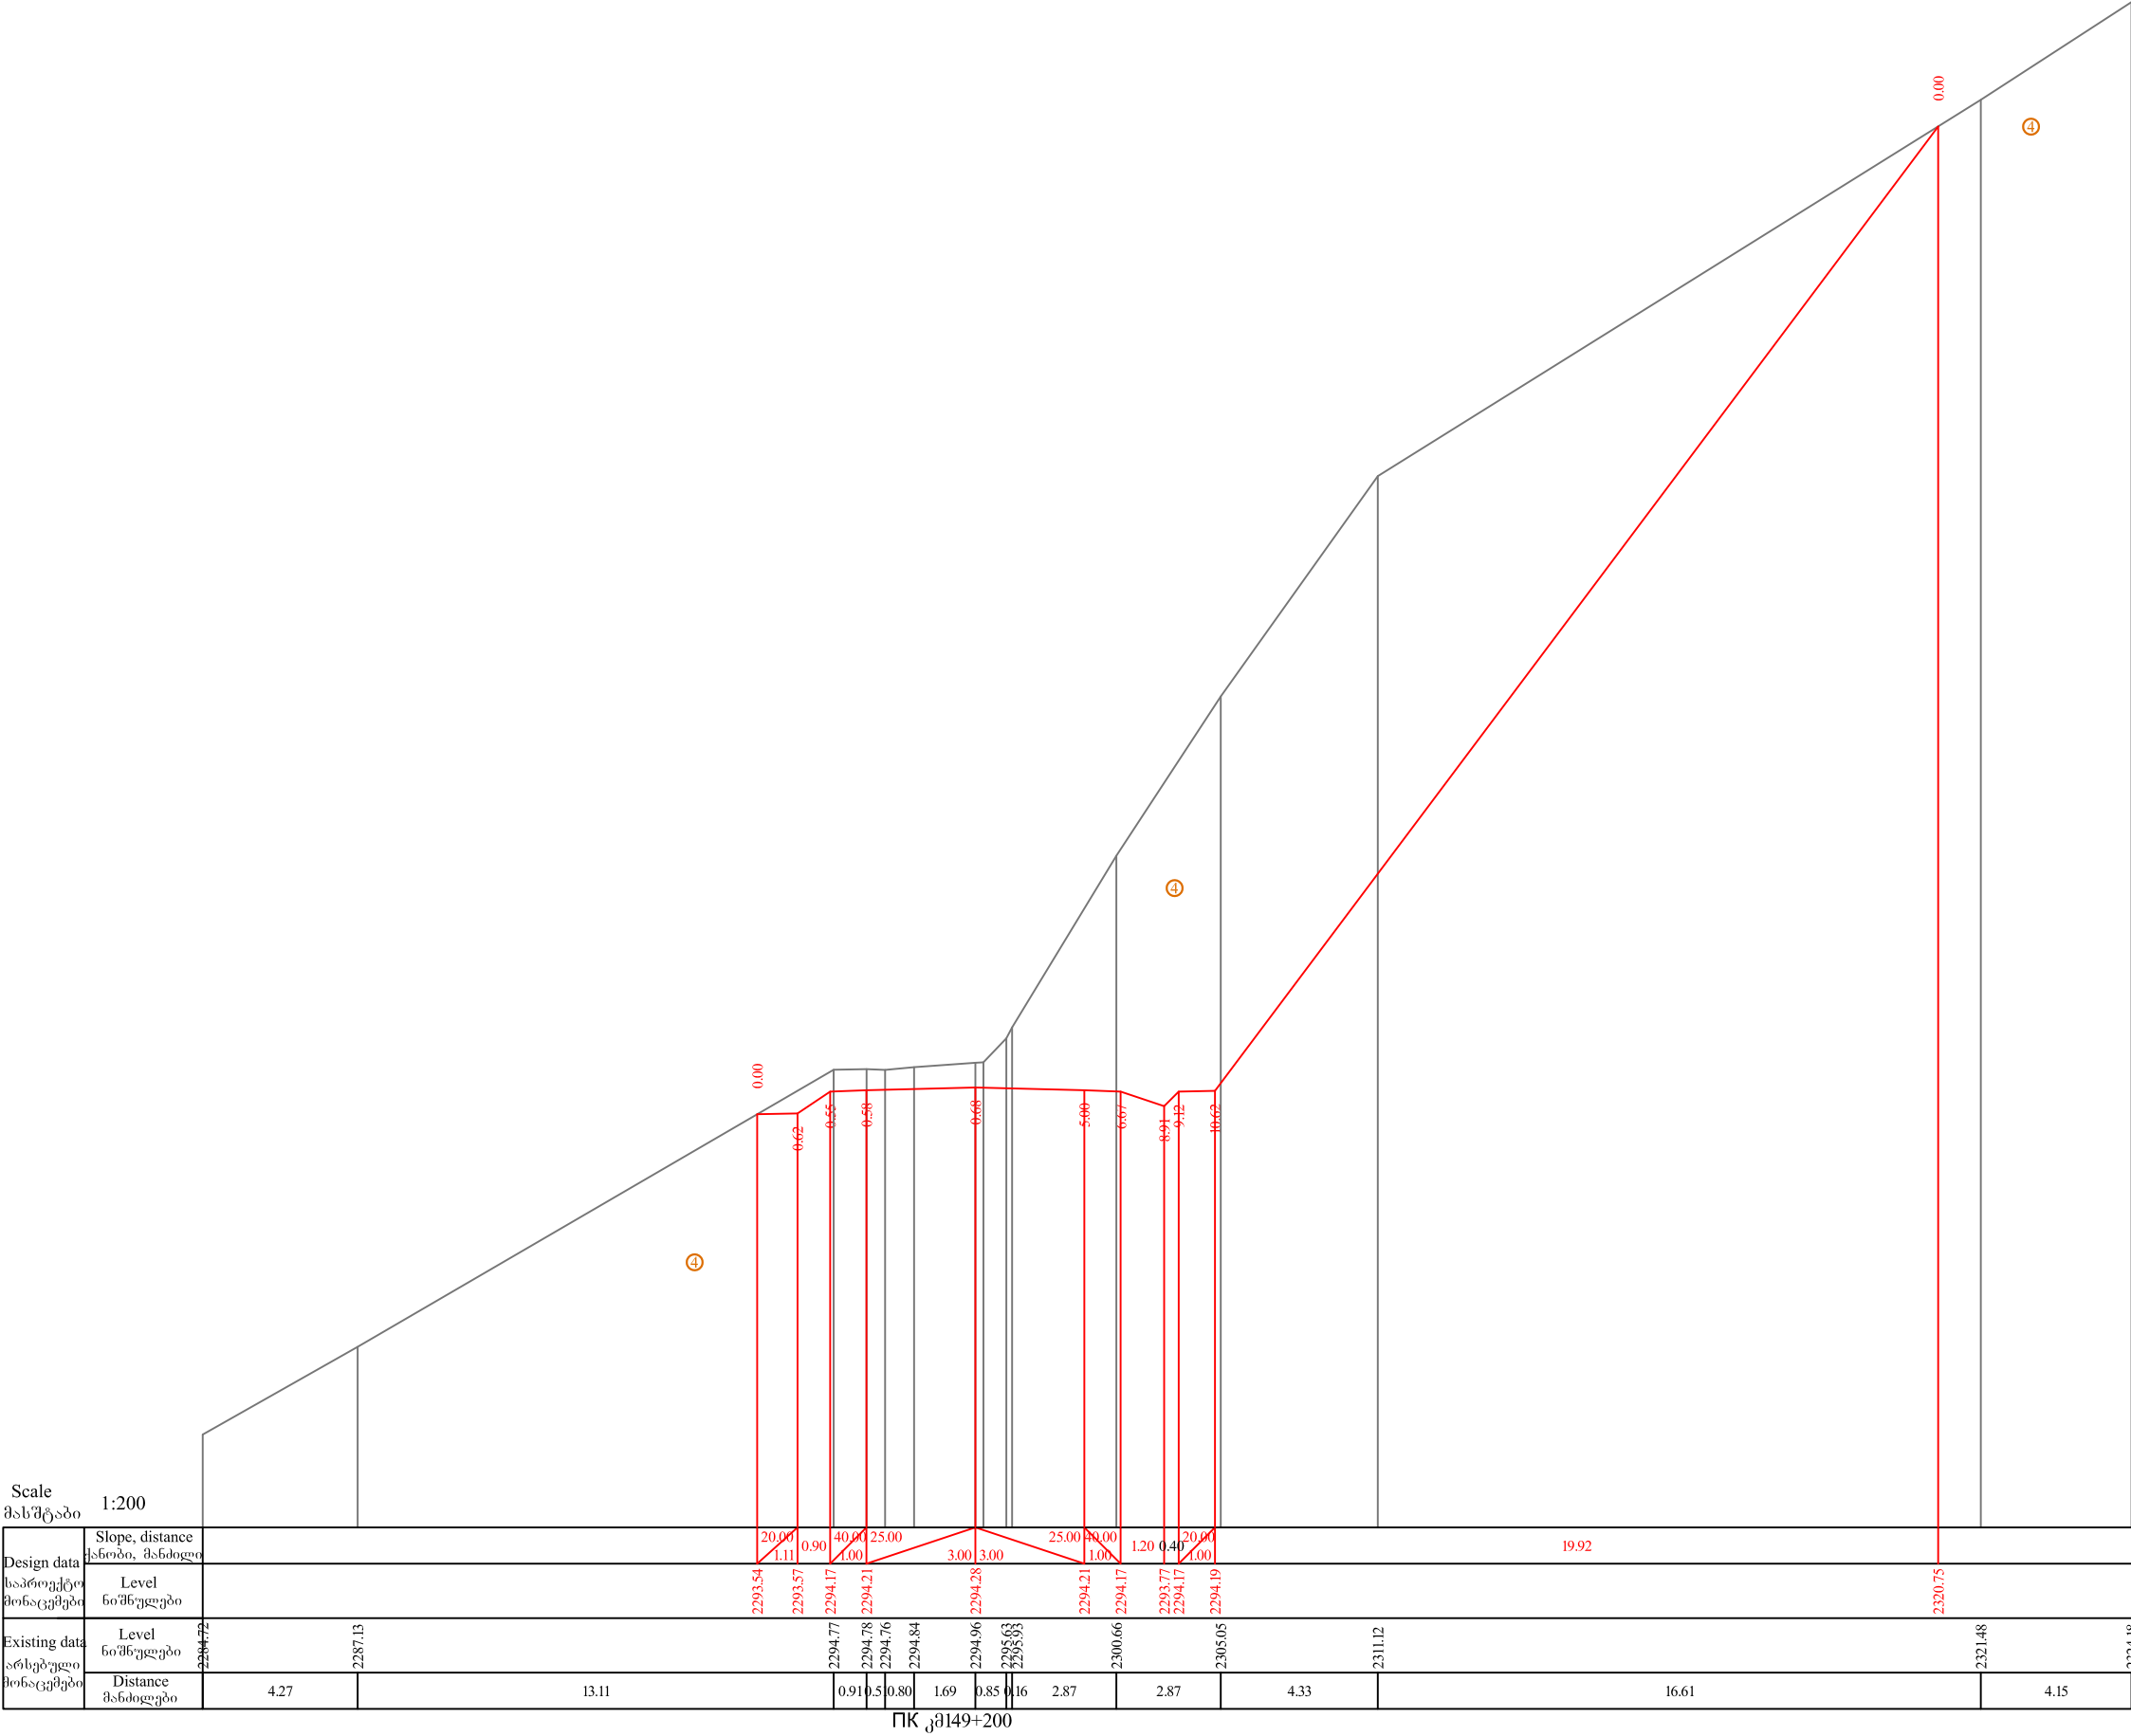
| | №1 - 476 |

Ⓢ - ხეივან ღორღის ჩანართებით, თიხნარის შემაგებლით (დედუფიურ- კოლუვიური-dcQiv)

| ბანოვი პროექტი<br>კმ 149+200 | ნახაზი: |

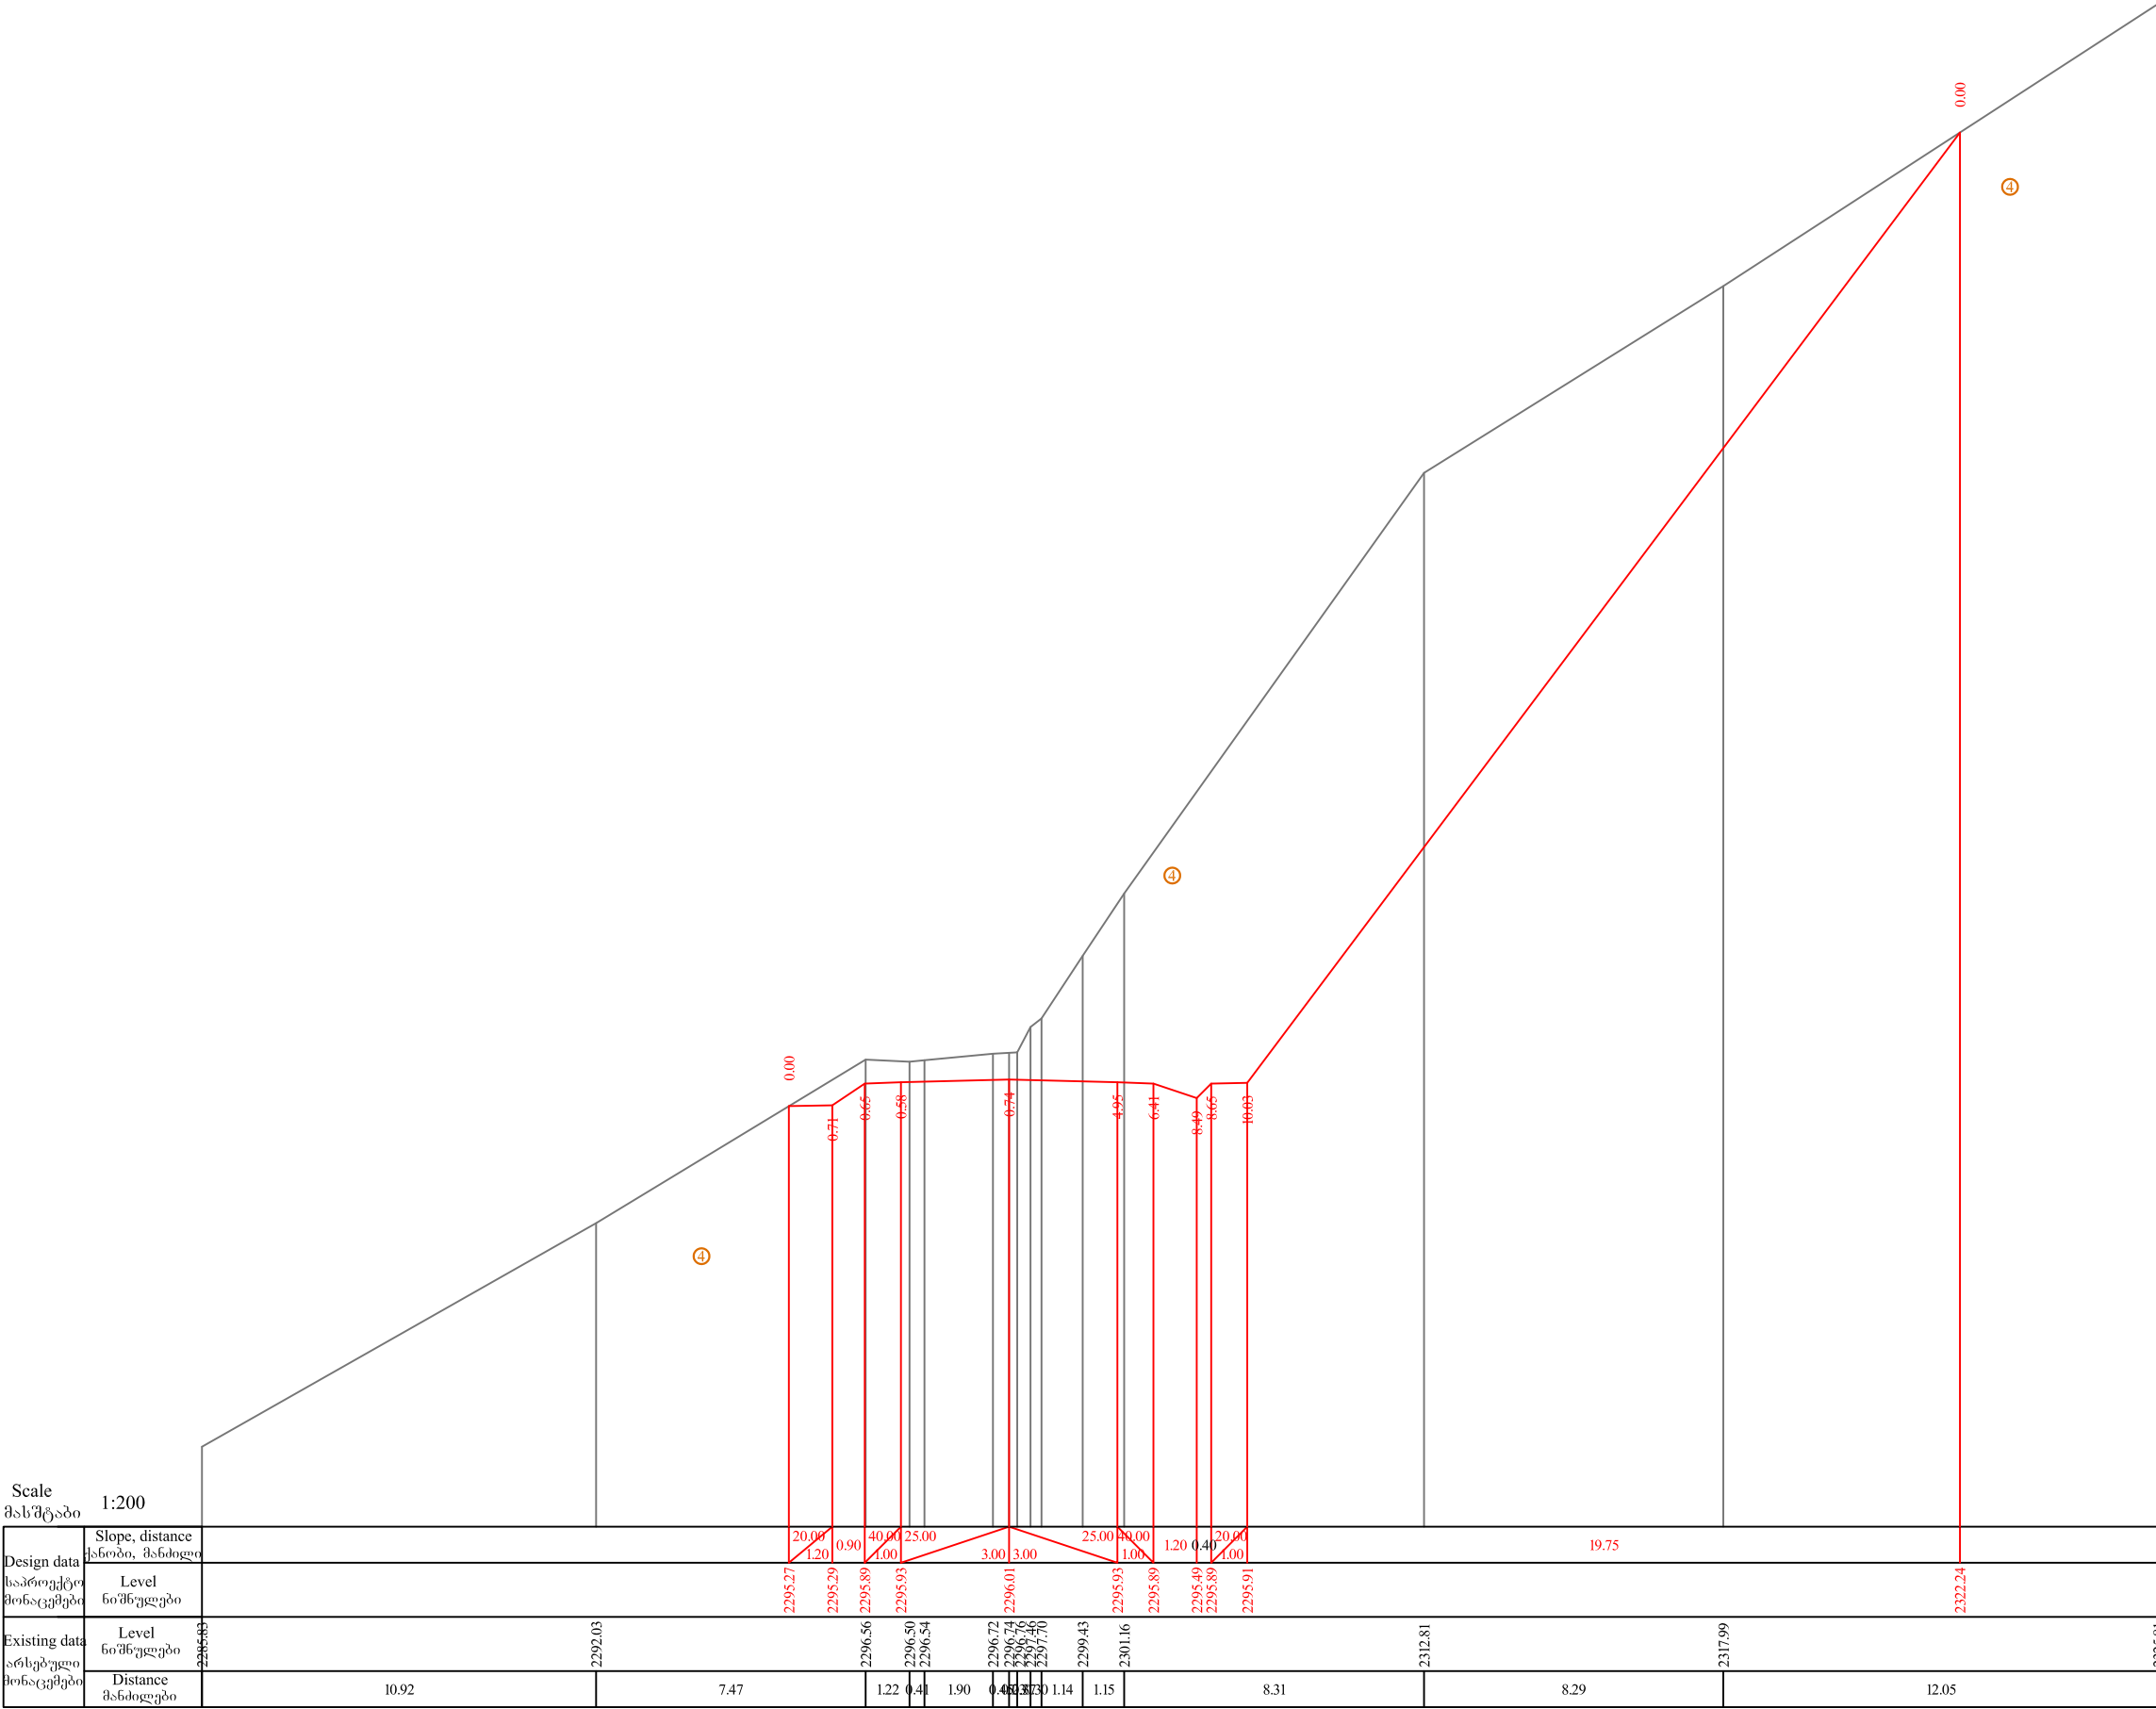
| | №1 - 477 |

Ⓢ - ხეინკა ღორღის ჩანართებით, თიხნარის შემავსებლით (დელუვიურ- კოლუვიური-dcQiv)

| განვი პროფილი<br>კმ 149+218 | ნახაზი: |

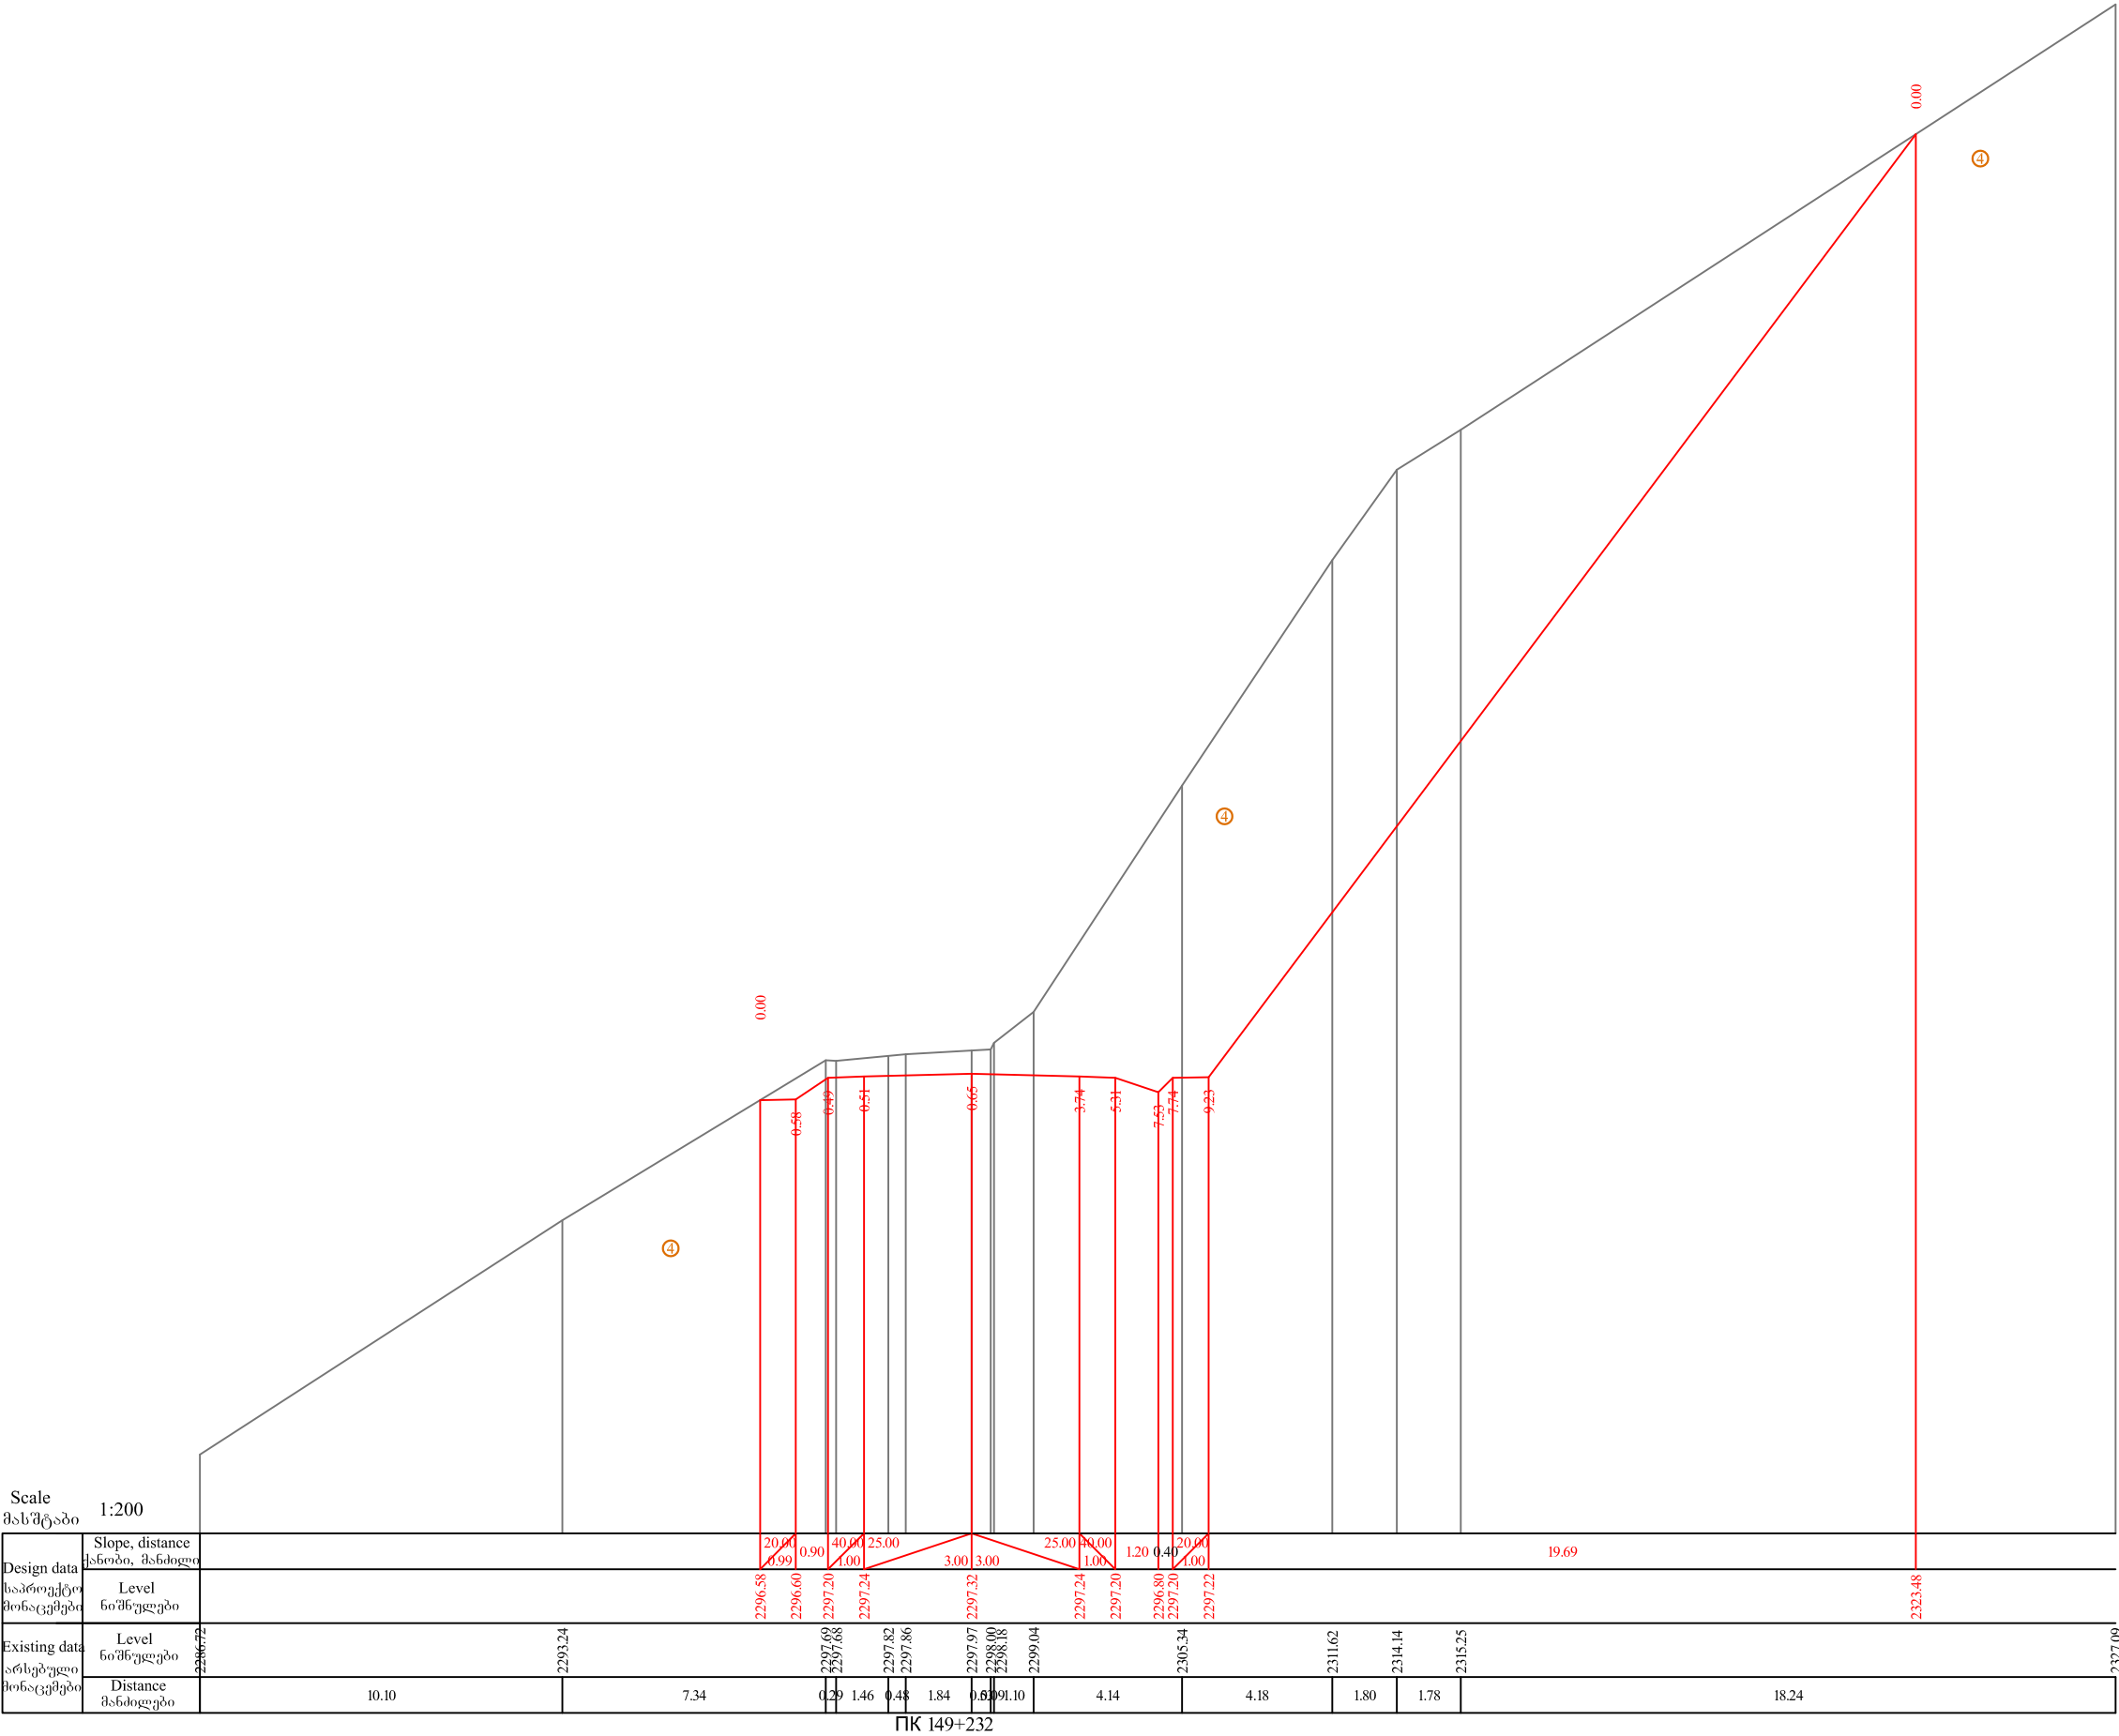
| | №1 - 478 |

Ⓢ - სვინკა ღორღის ჩანართებით, თიხნარის შემავსებლით (დედუფიურ- კოლუვიური-ძვწყ)

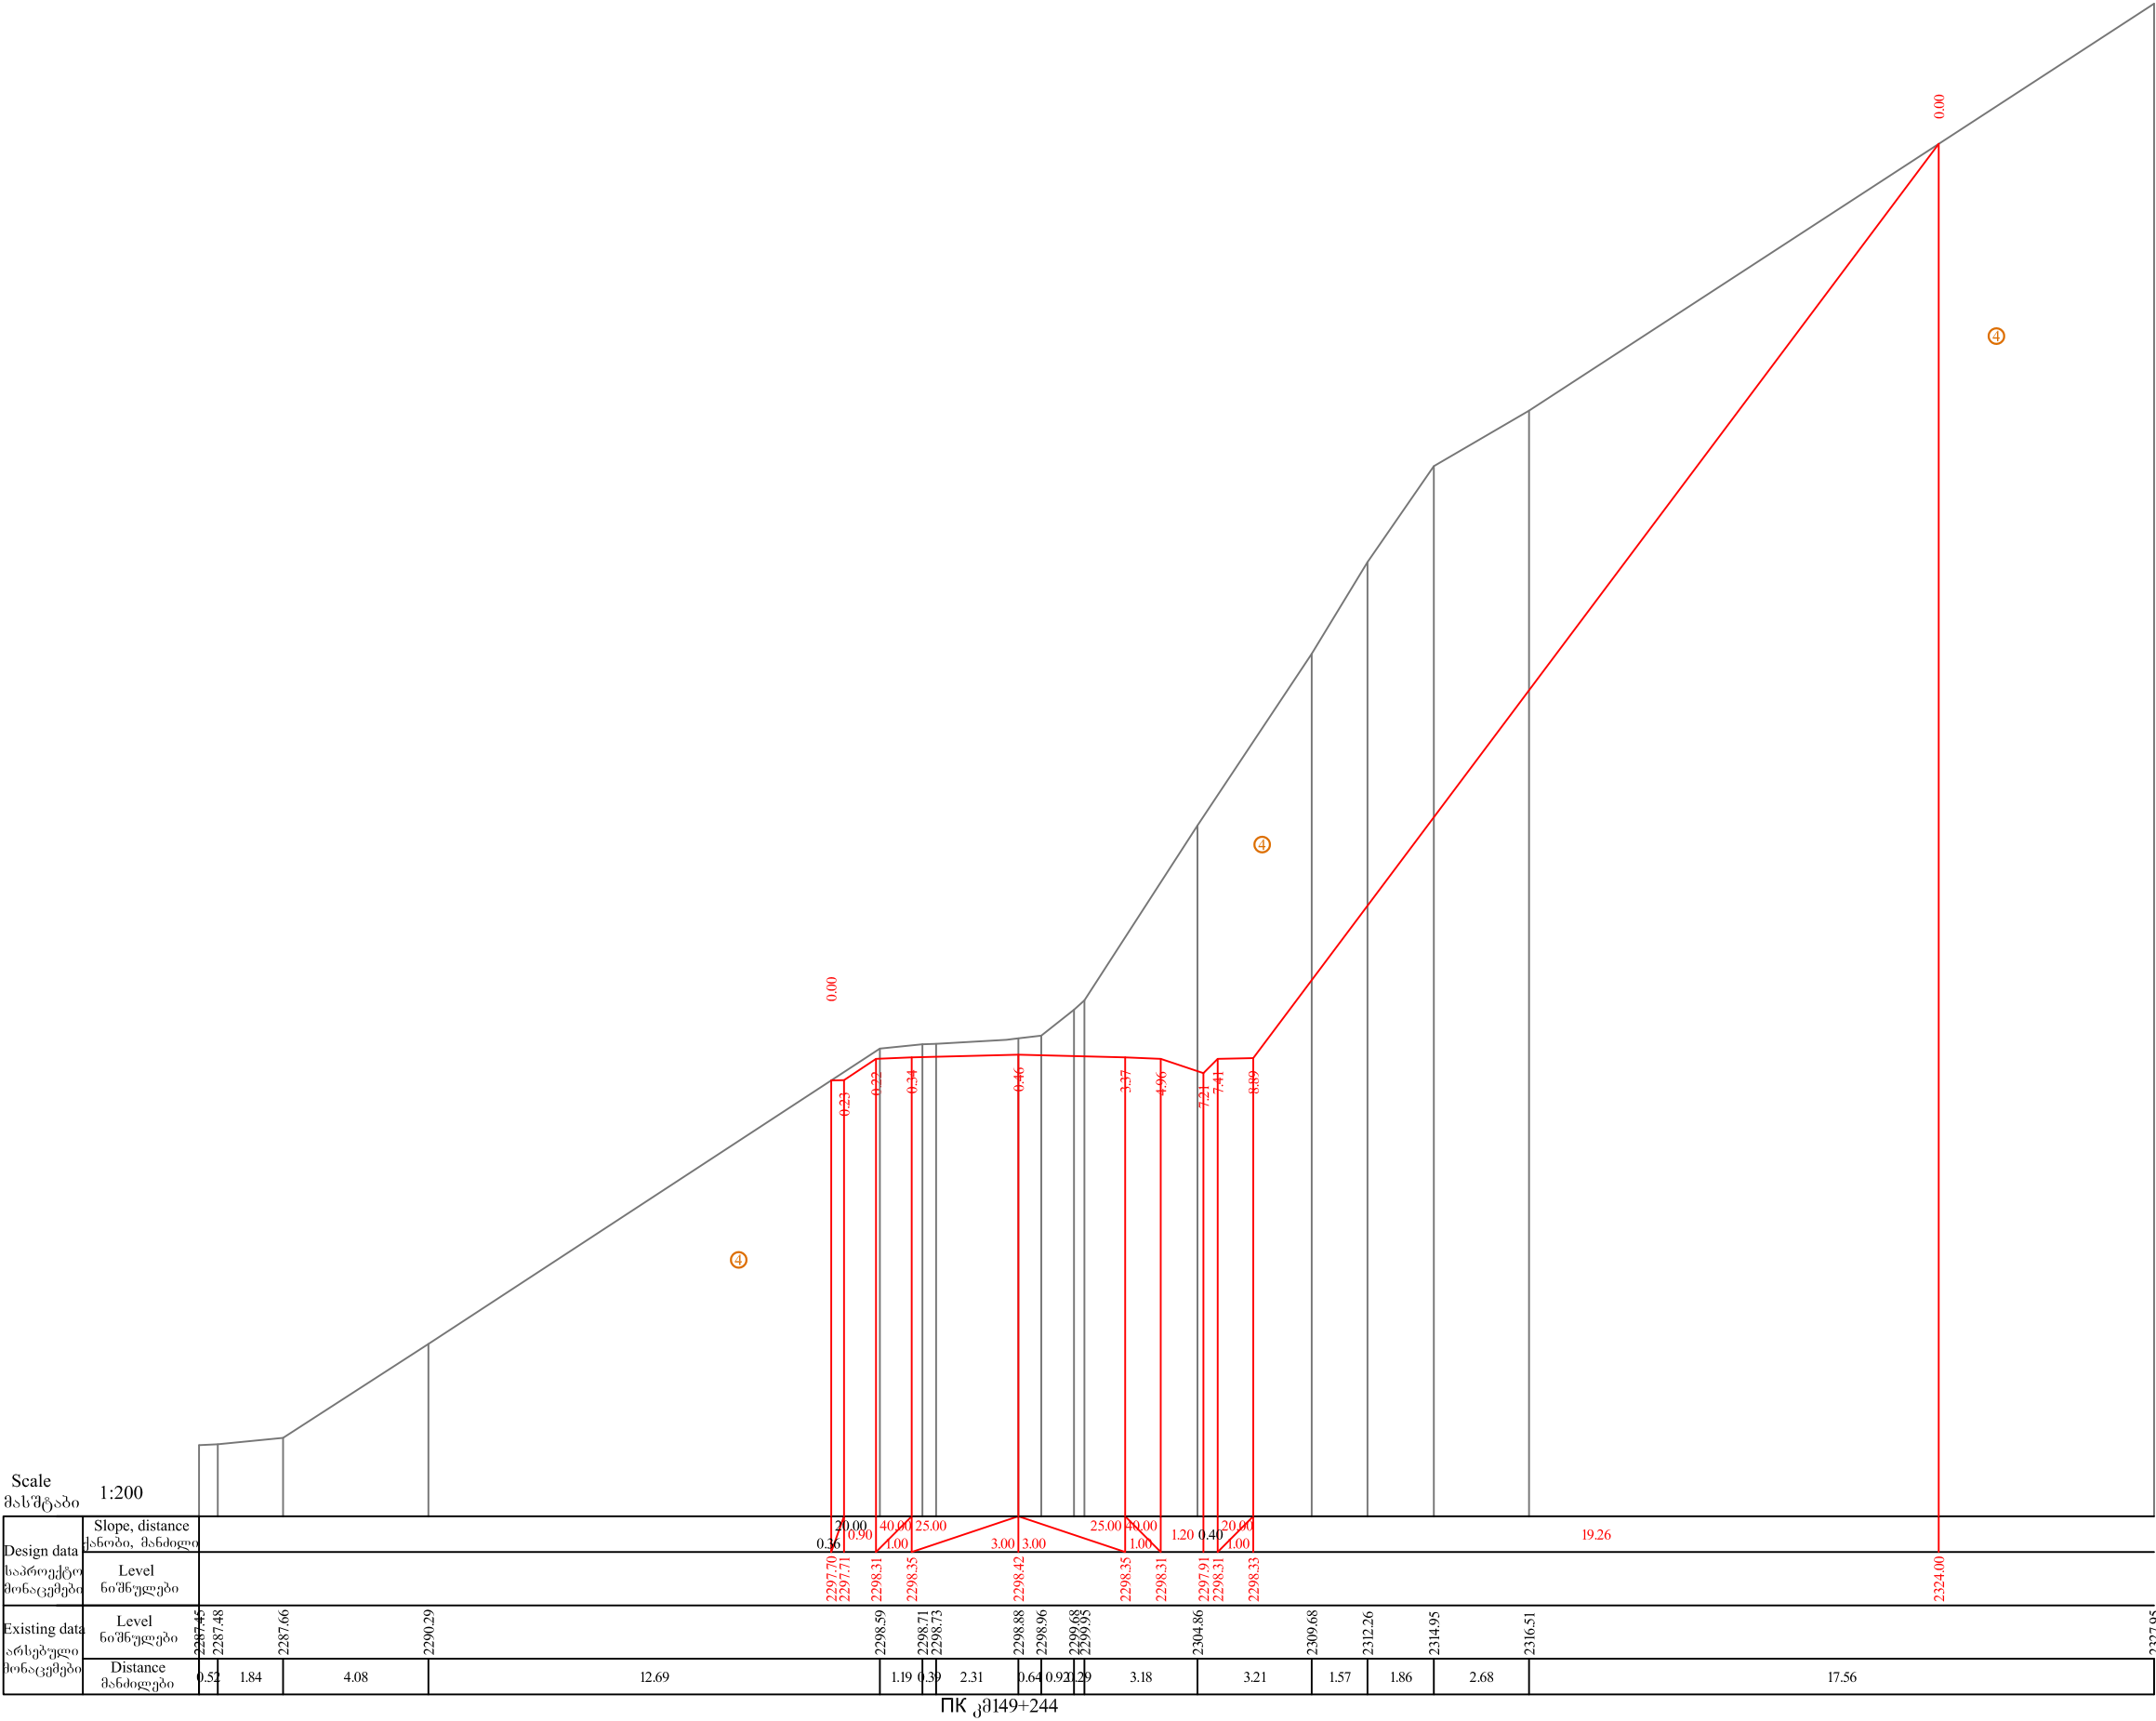
| | №1 - 479 |

Ⓢ - სენკა ღორღის ჩანართებით, თიხნარის შემაგესბლით (დელუვიურ- კოლუვიური-dcQiv)

| განვი პროვილი<br>კმ 149+244 | ნახაზი: |

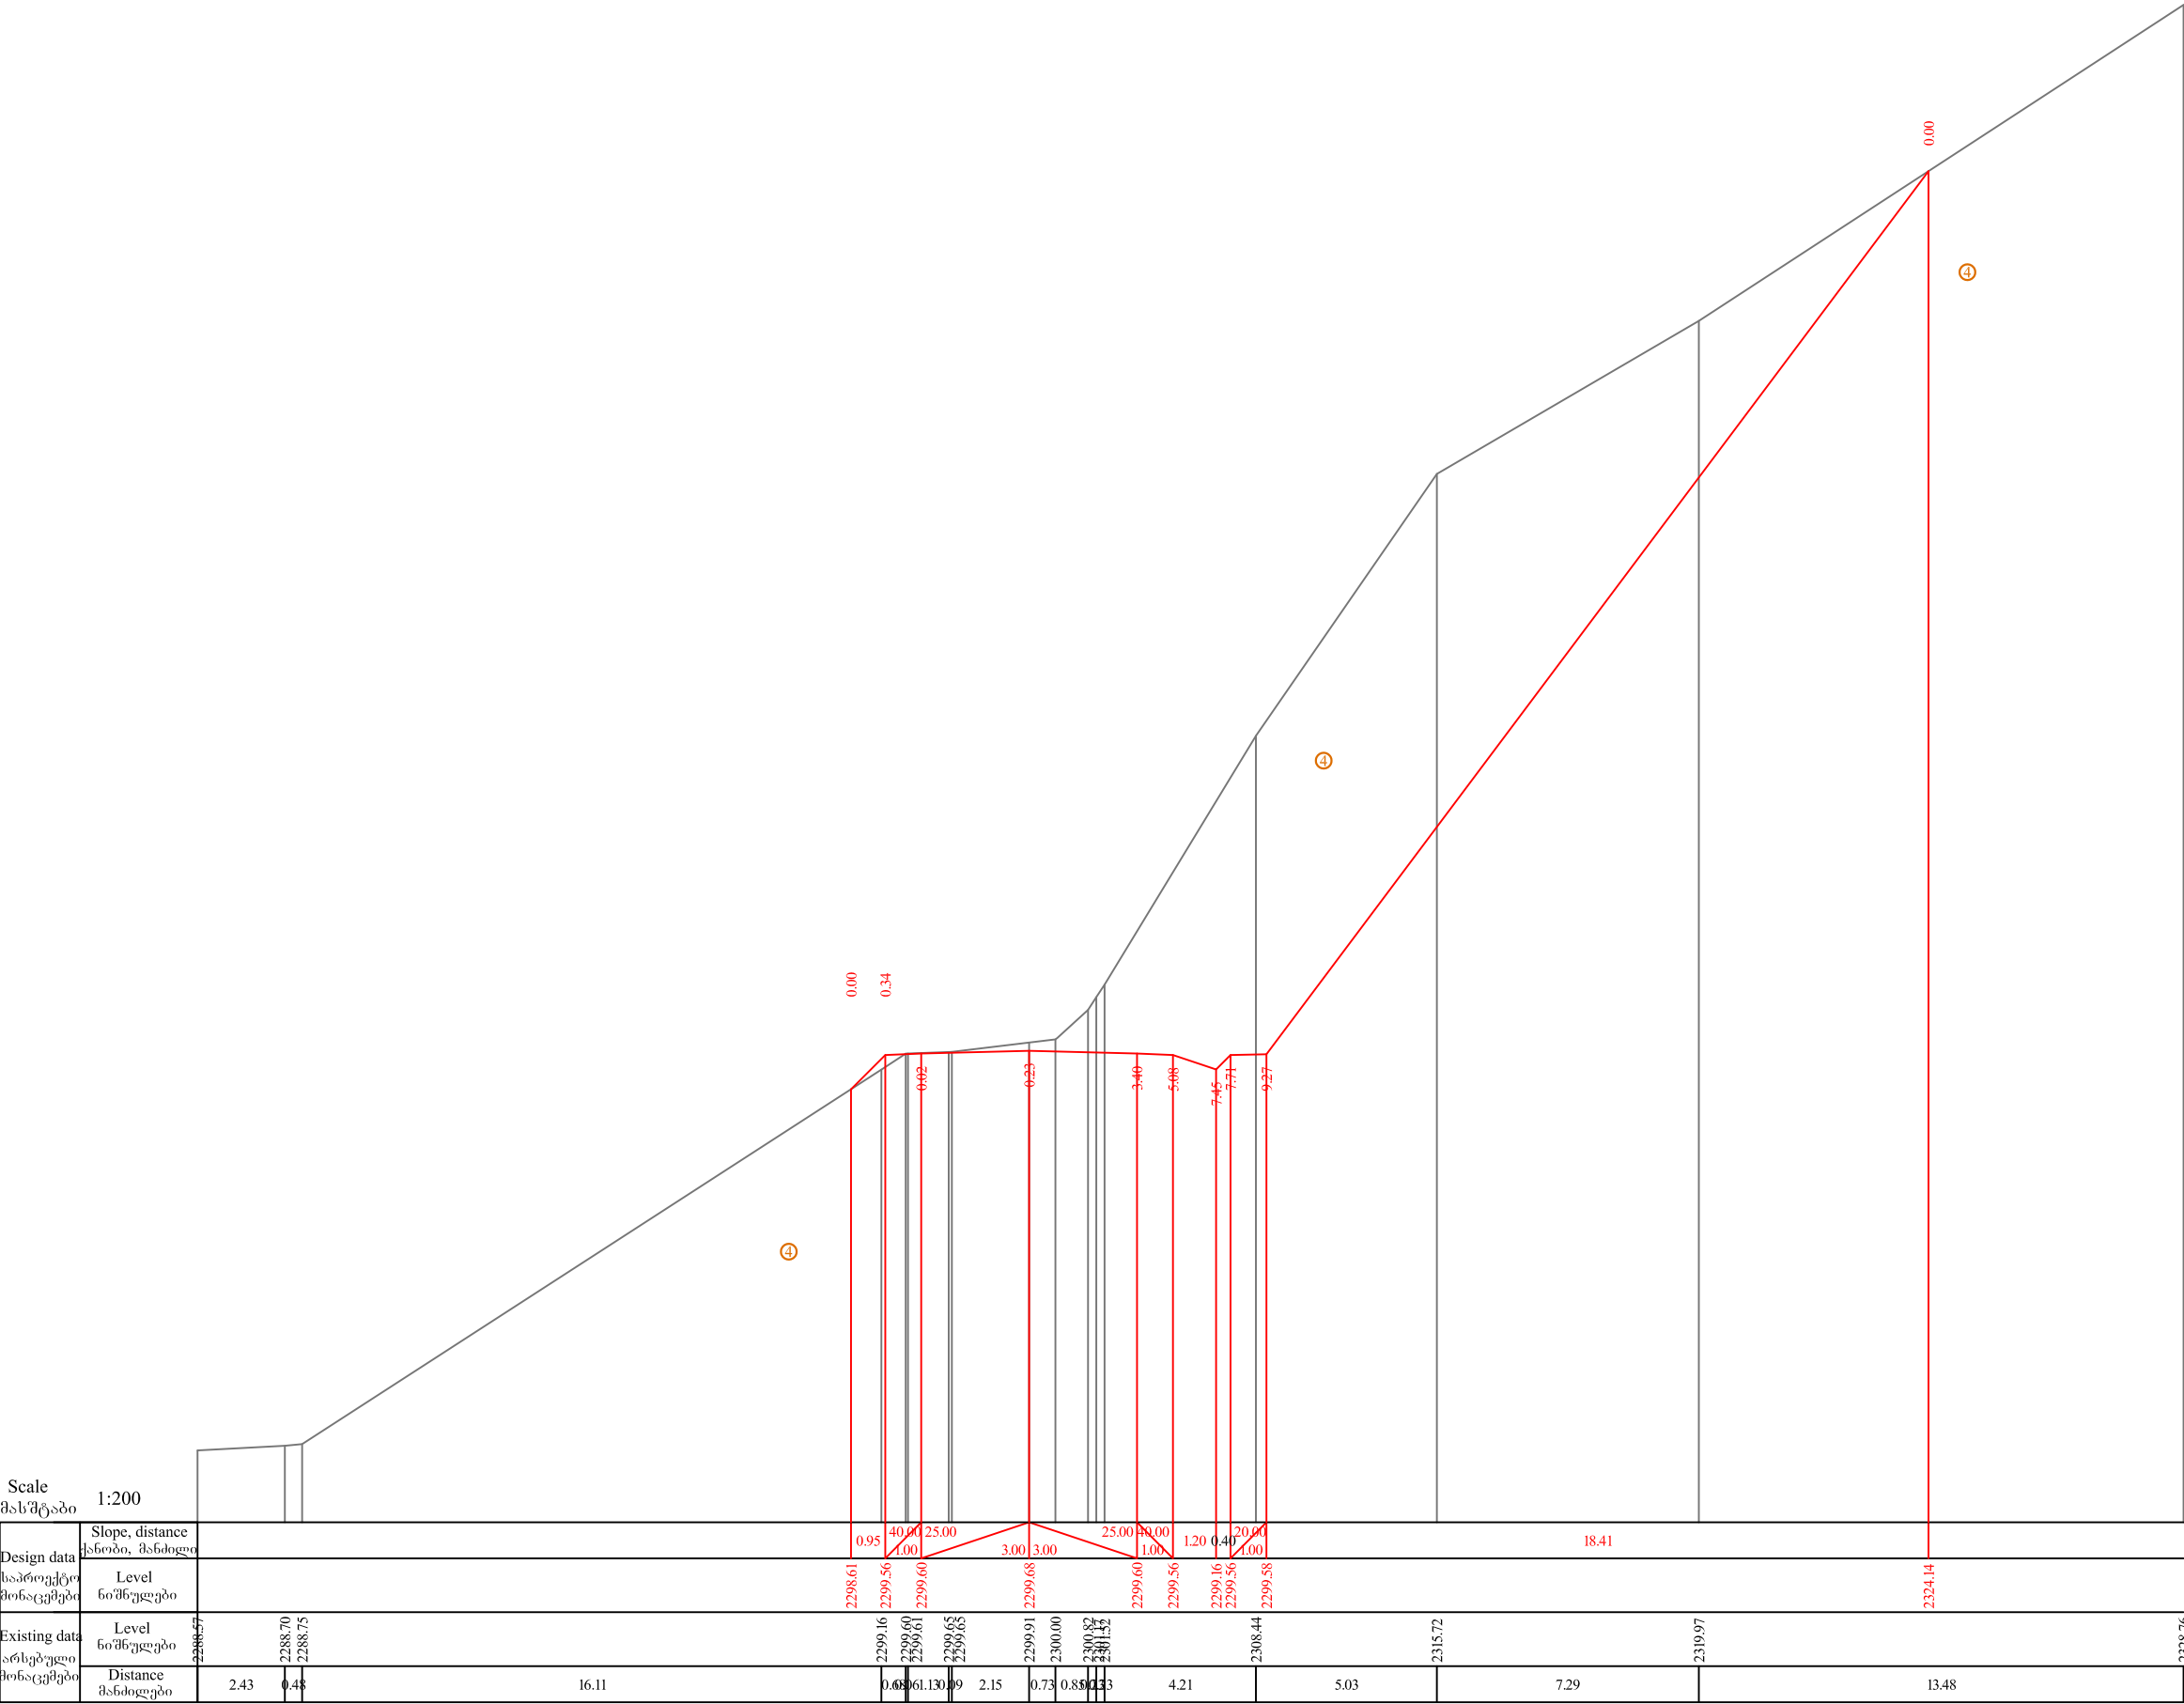
| | №1 - 480 |

Ⓢ - ხეინკა ღორღის ჩანართებით, თიხნარის შემაგსებლით (დელუვიურ- კოლუვიური-dcQiv)

განვი პროვილი

კმ 149+258

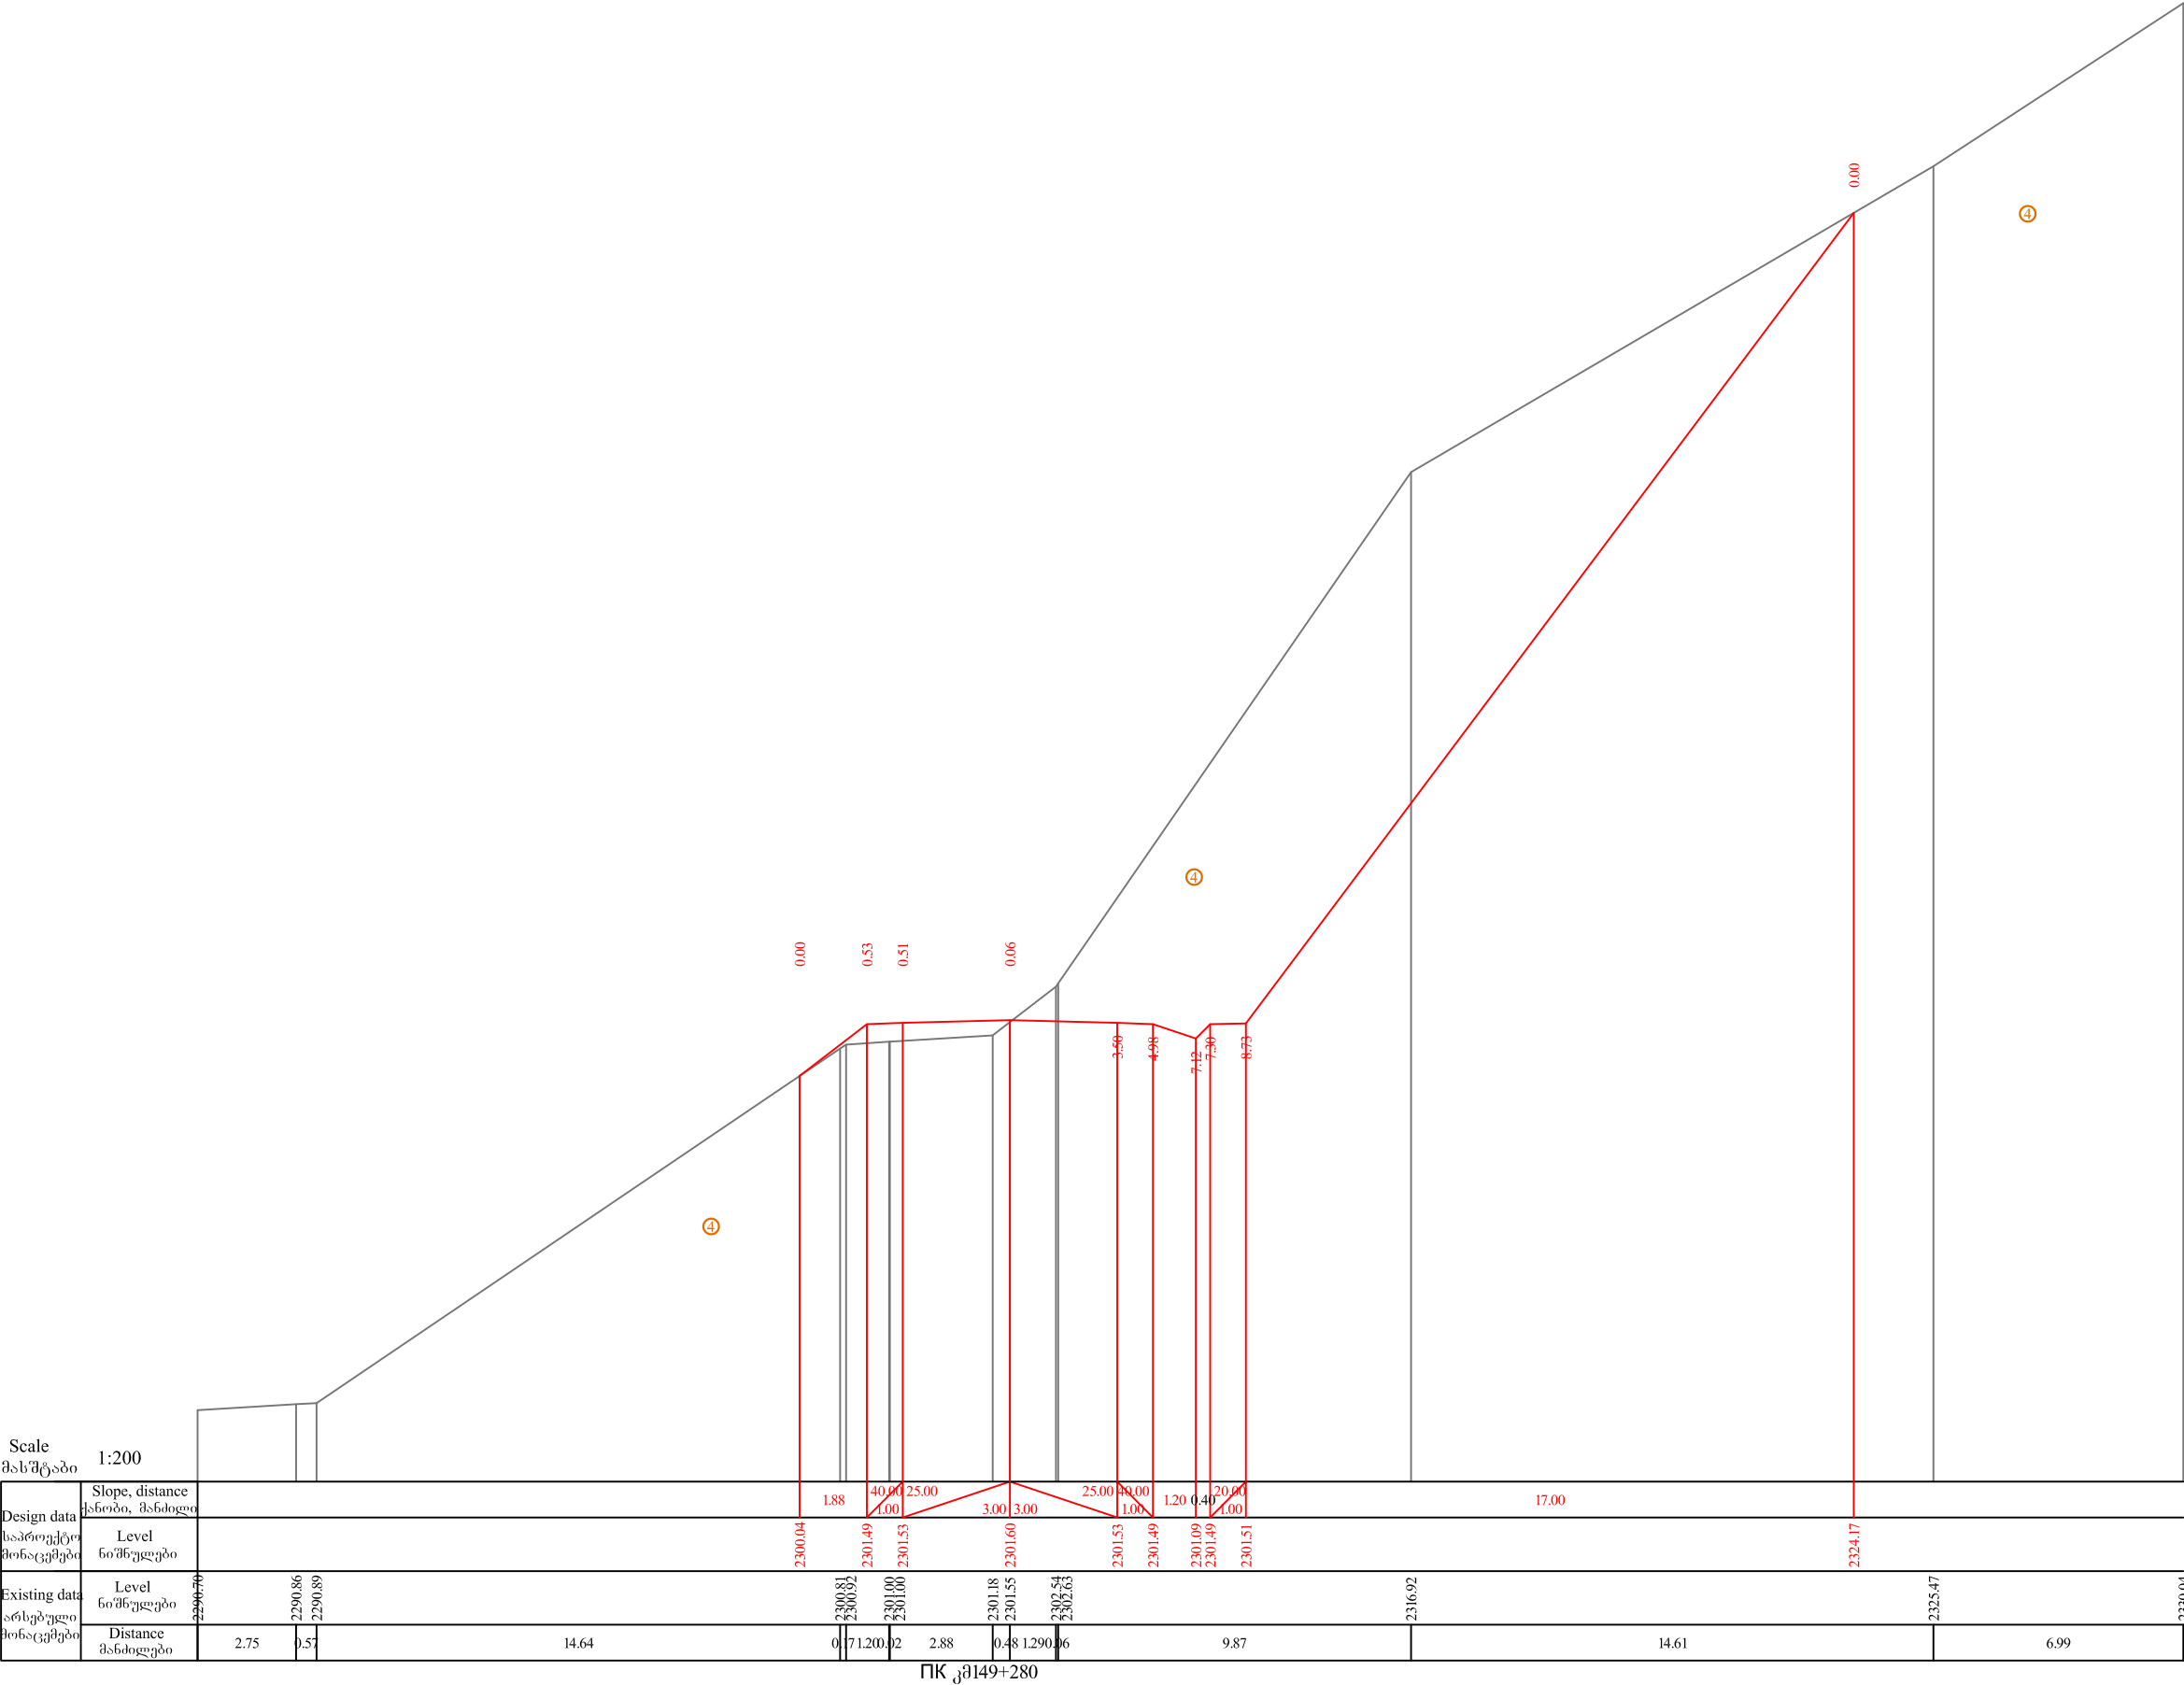
| | №1 - 481 |

Ⓢ - ხეივან ღორღის ჩანართებით, თიხნარის შემავსებლით (დედუფიურ- კოლუვიური-dcQiv)

| განვი პრეზილი<br>კმ 149+280 | ნახაზი: |
