| შოღასახელმწიფოებრივი მნიშვნელობის ქუთაისი(წმალტუბოს<br>ბაღასახევი) - წმალტუბო - ცაბერი - ღენთები - ღასდილის<br>საავტომობილო გზის<br>კმ137+330-კმ150+750 მონაკვეთის სარეაბილიტაციო სამუშაოები | თარიღი: |
| ბანოვი პროფილი<br>კმ 149+081 - კმ 149+085 | ნახაზი: |

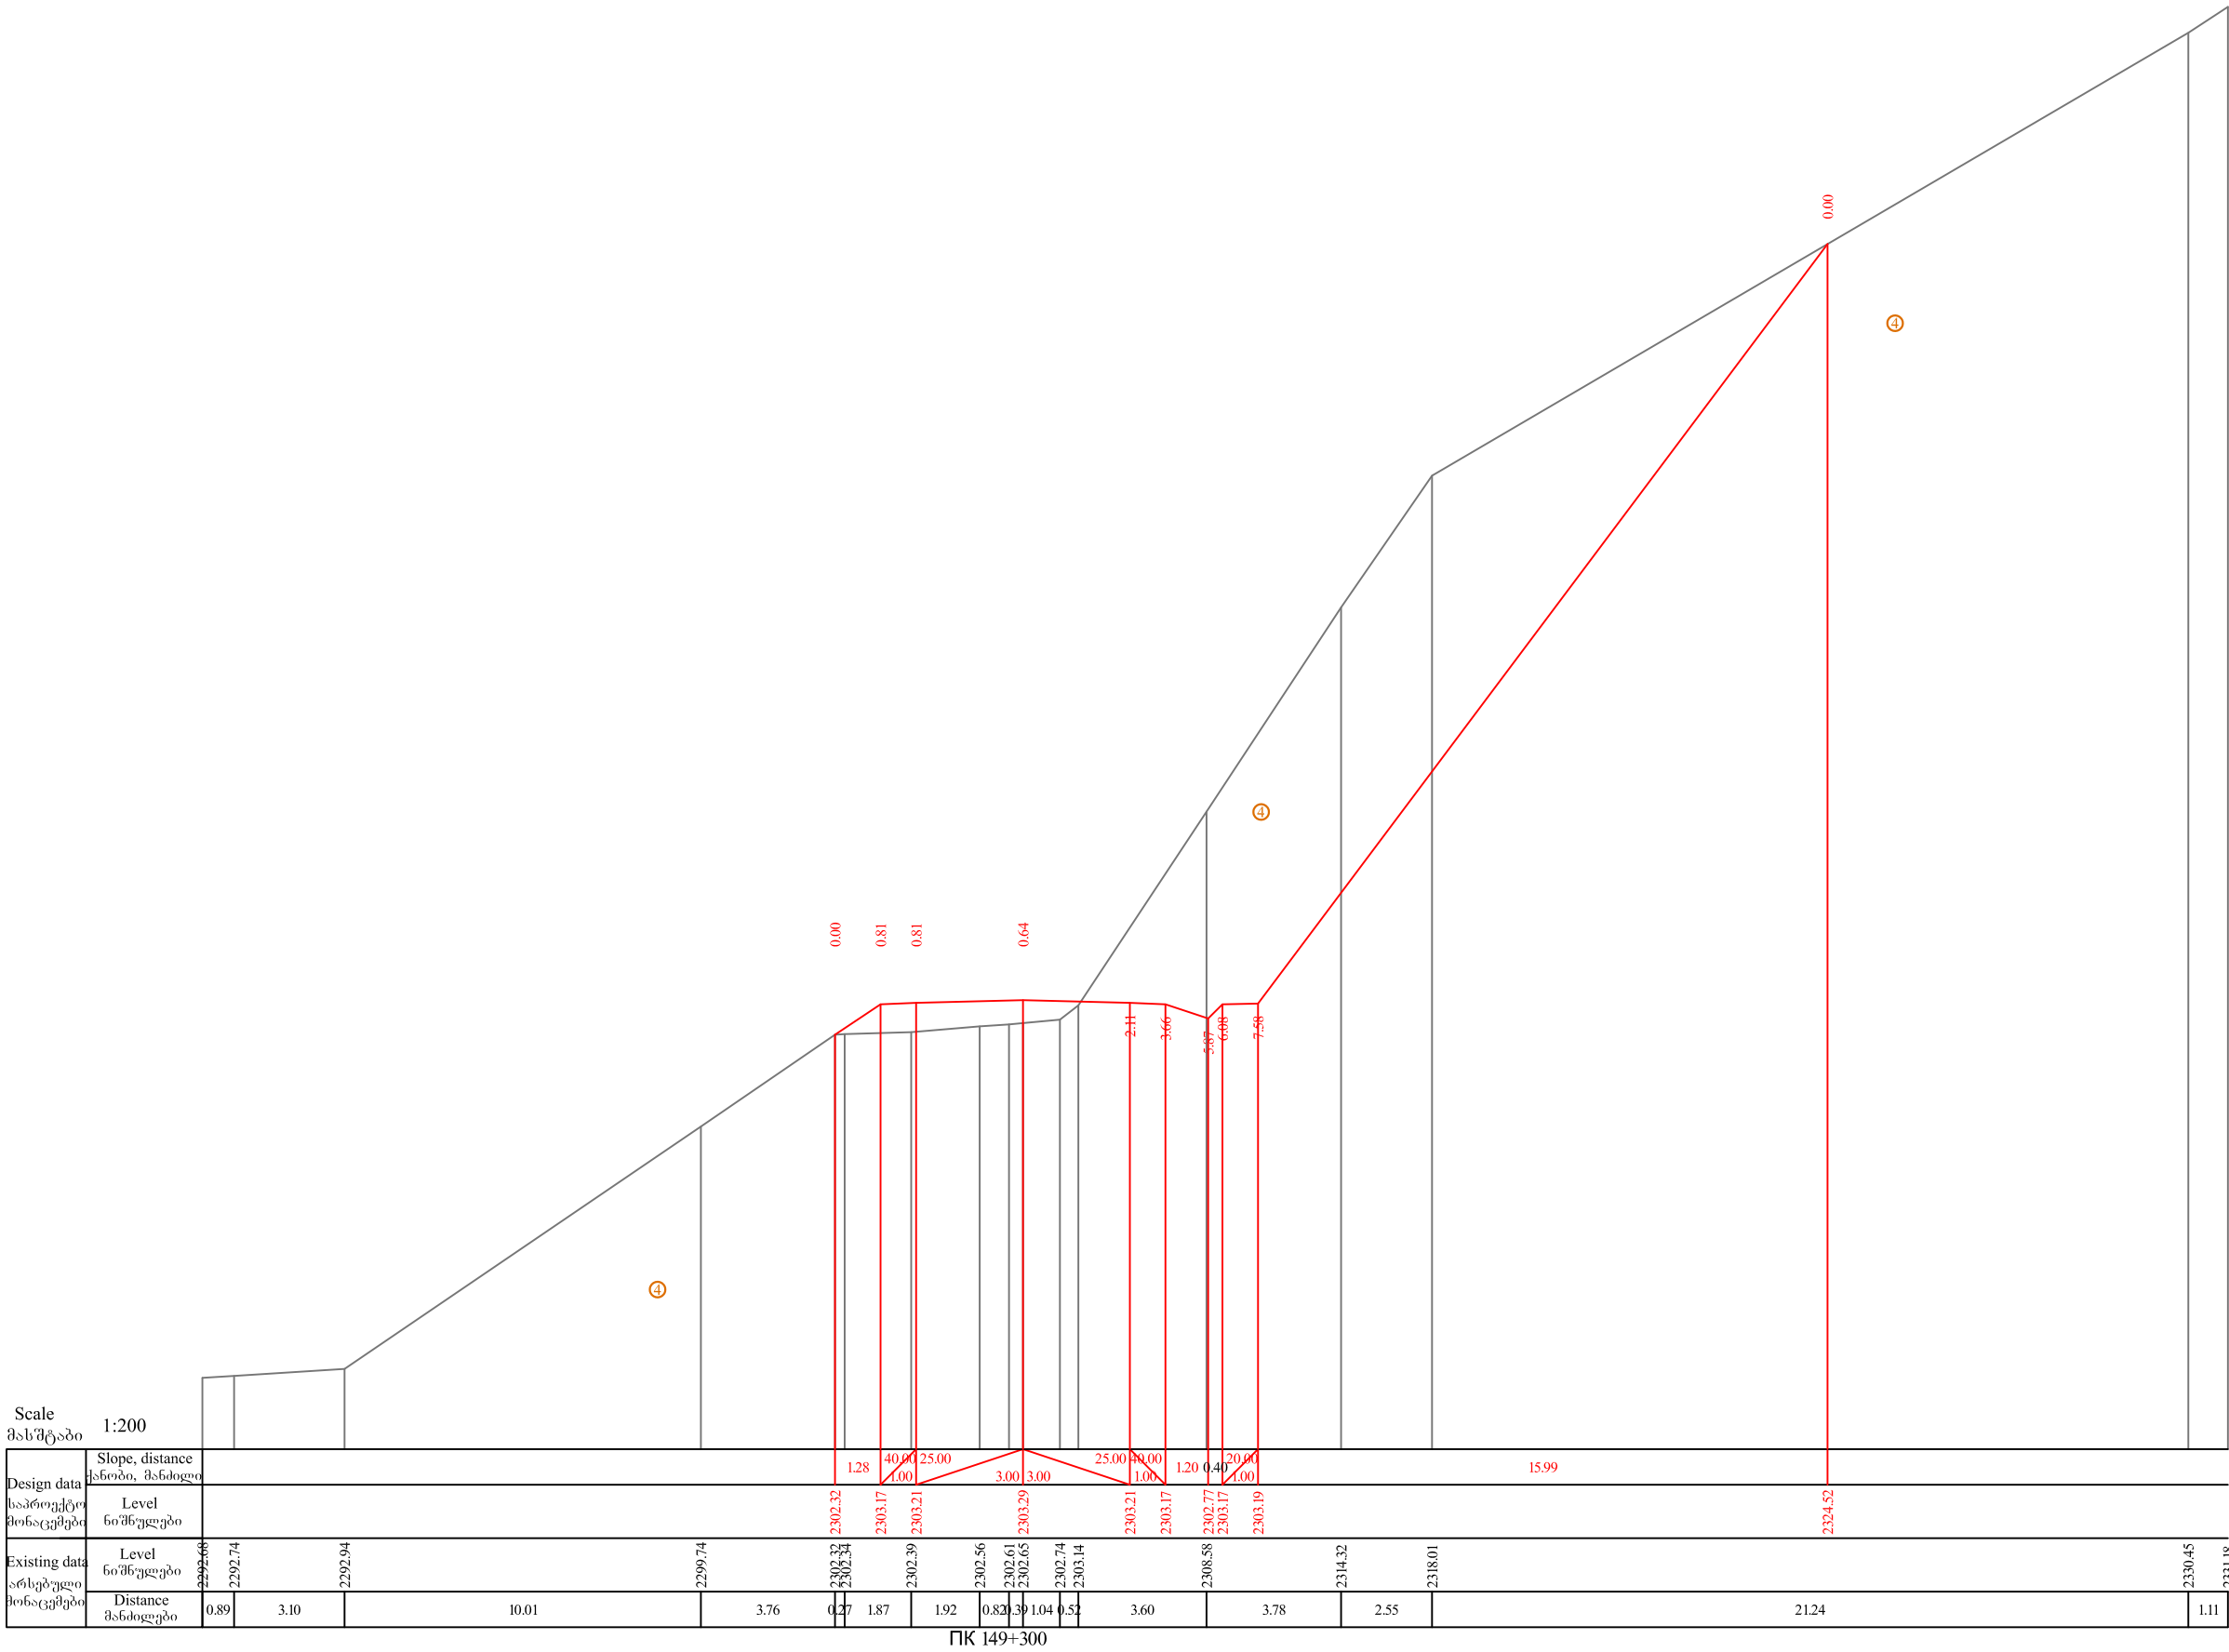
| | №1 - 482 |

Ⓢ - ხვინჯა ღორღის ჩანართებით, თიხნარის შემაგსებლით (დედეკვიურ- კოლუევიური-dcQiv)

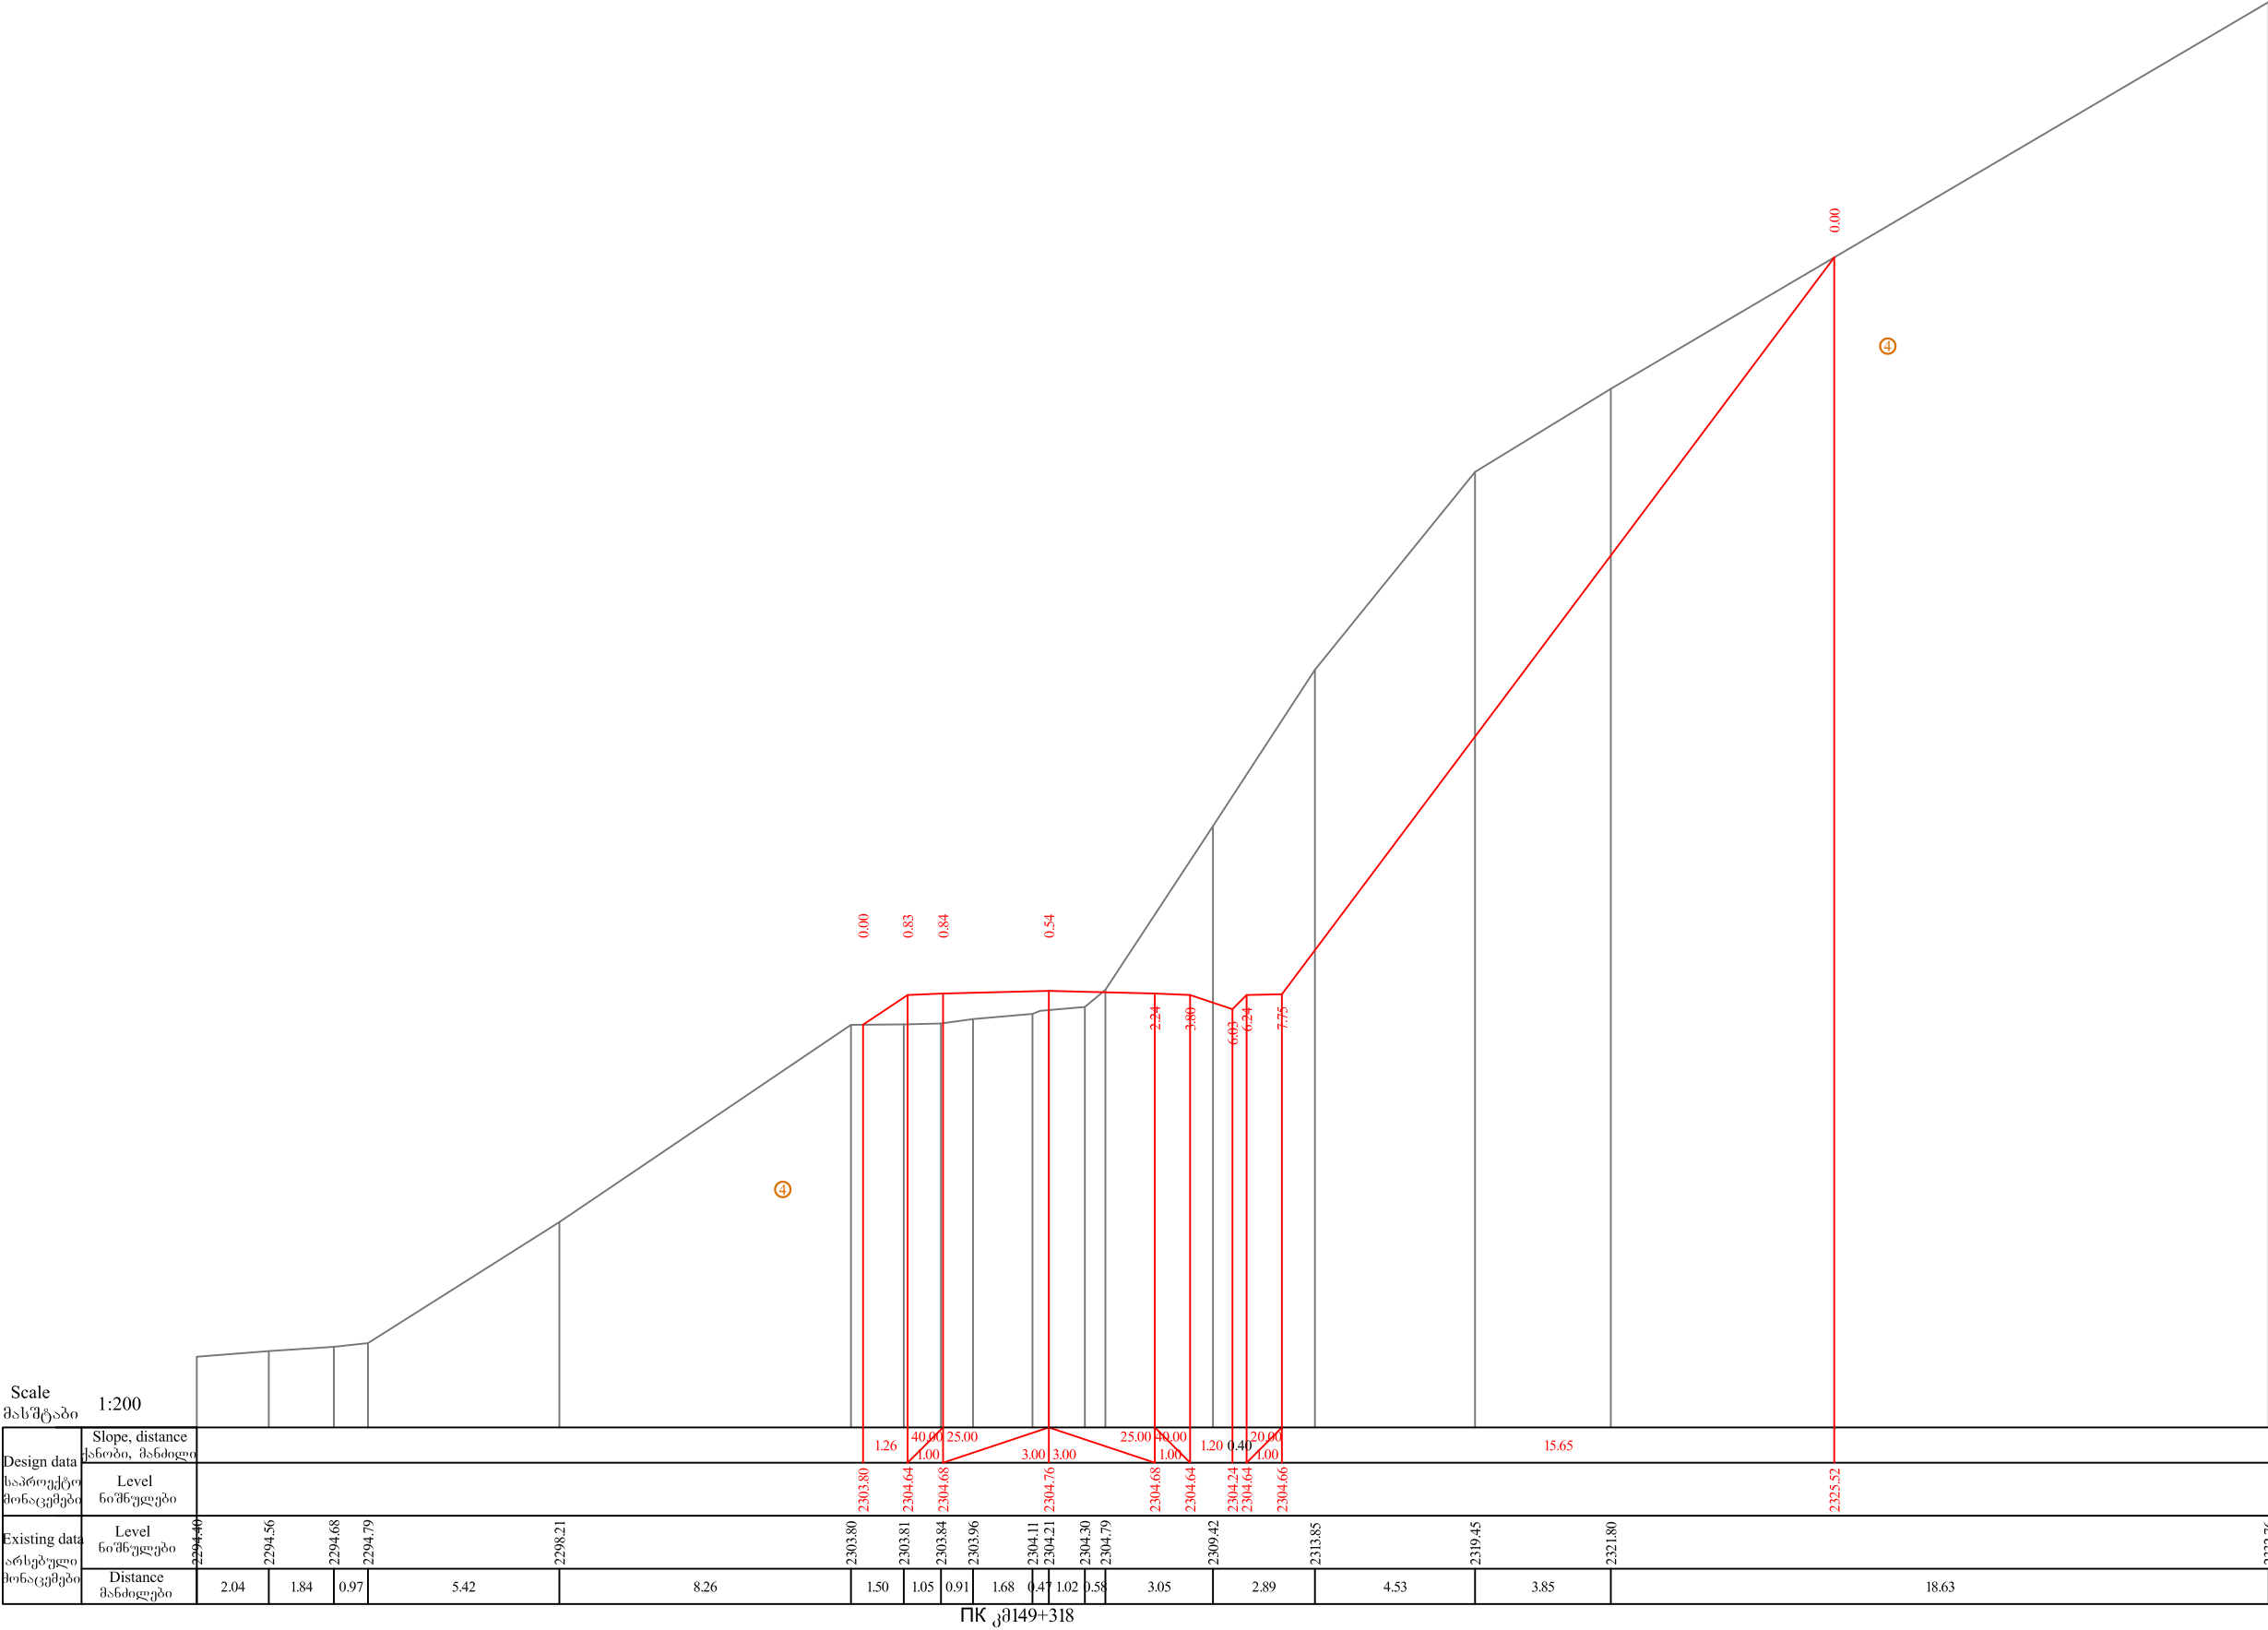
| | №1 - 483 |

Ⓢ - ხვინჯა ღორღის ჩანართებით, თიხნარის შემაკვებლით (დედუფიურ- კოლუვიური-dcQiv)

| განვი პროფილი<br>კმ 149+318 | ნახაზი: |

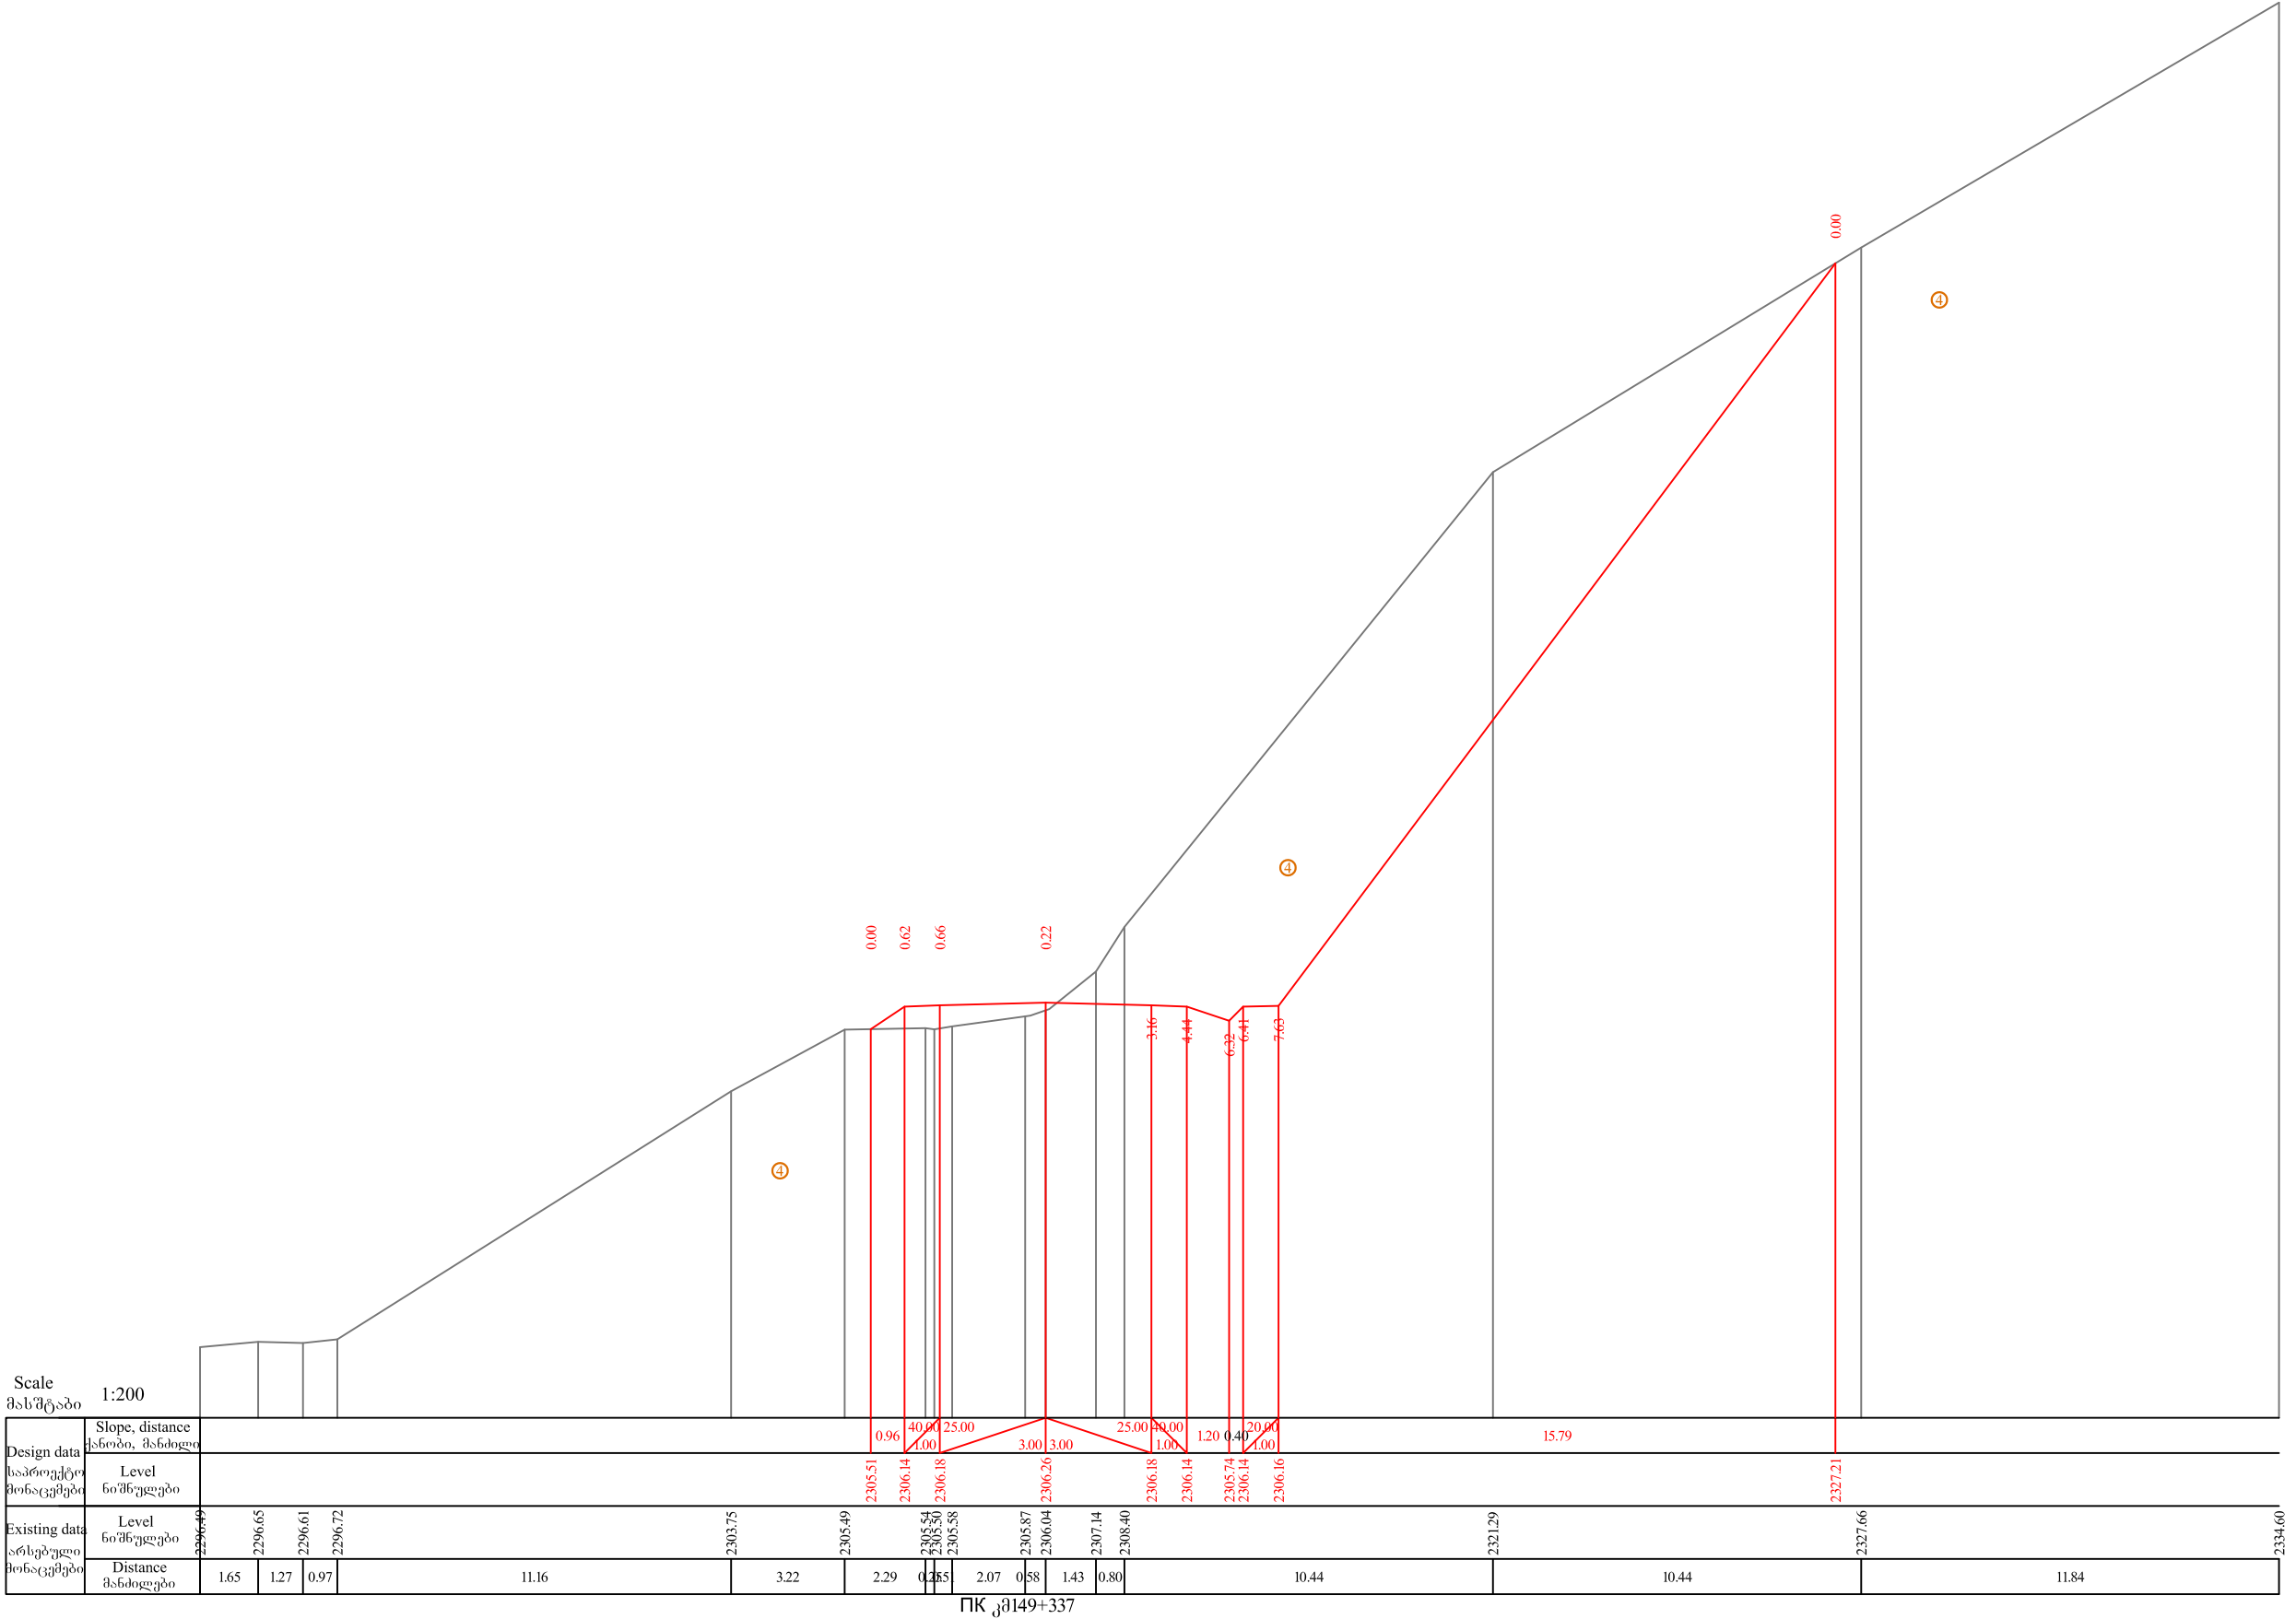
| | №1 - 484 |

Ⓢ - ხეინკა ღორღის ჩანართებით, თიხნარის შემავსებლით (დედუფიურ- კოლუვიური-dcQiv)

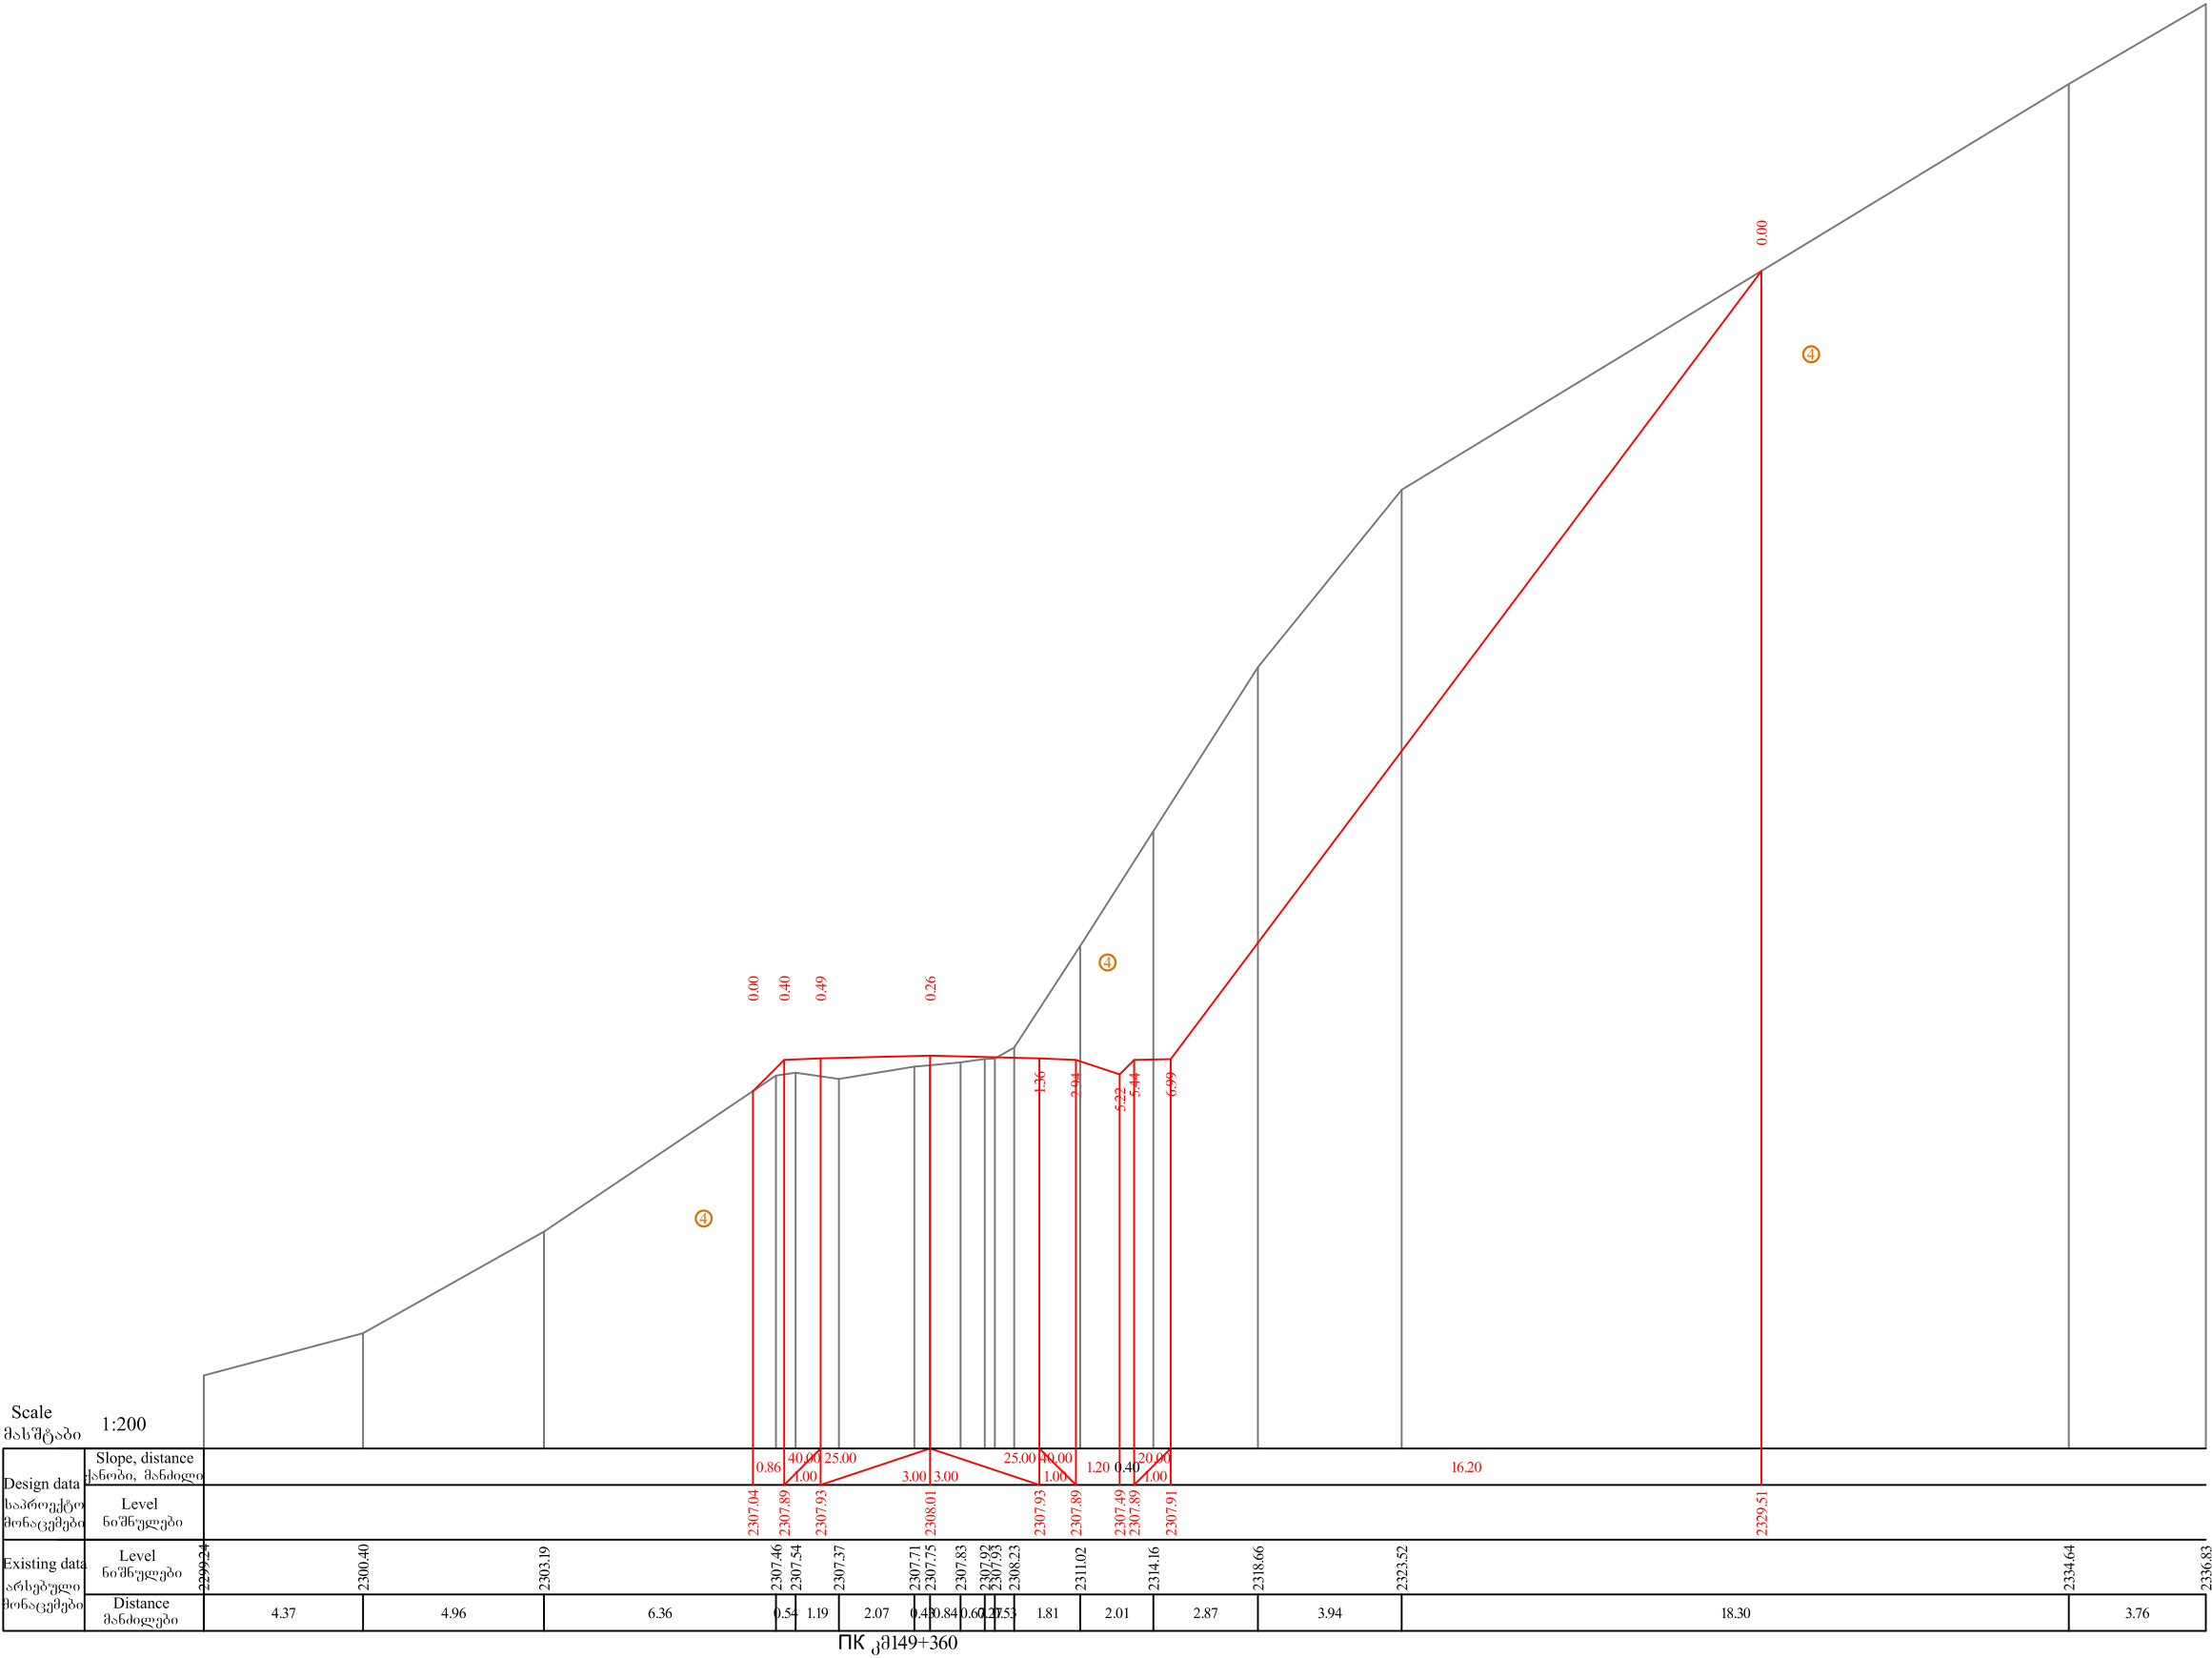
| | №1 - 485 |

⊕ - ხვინჯა ღორღის ჩანართებით, თიხნარის შემაგებლით (დელუვიურ- კოლუვიური-ძვწვწ)

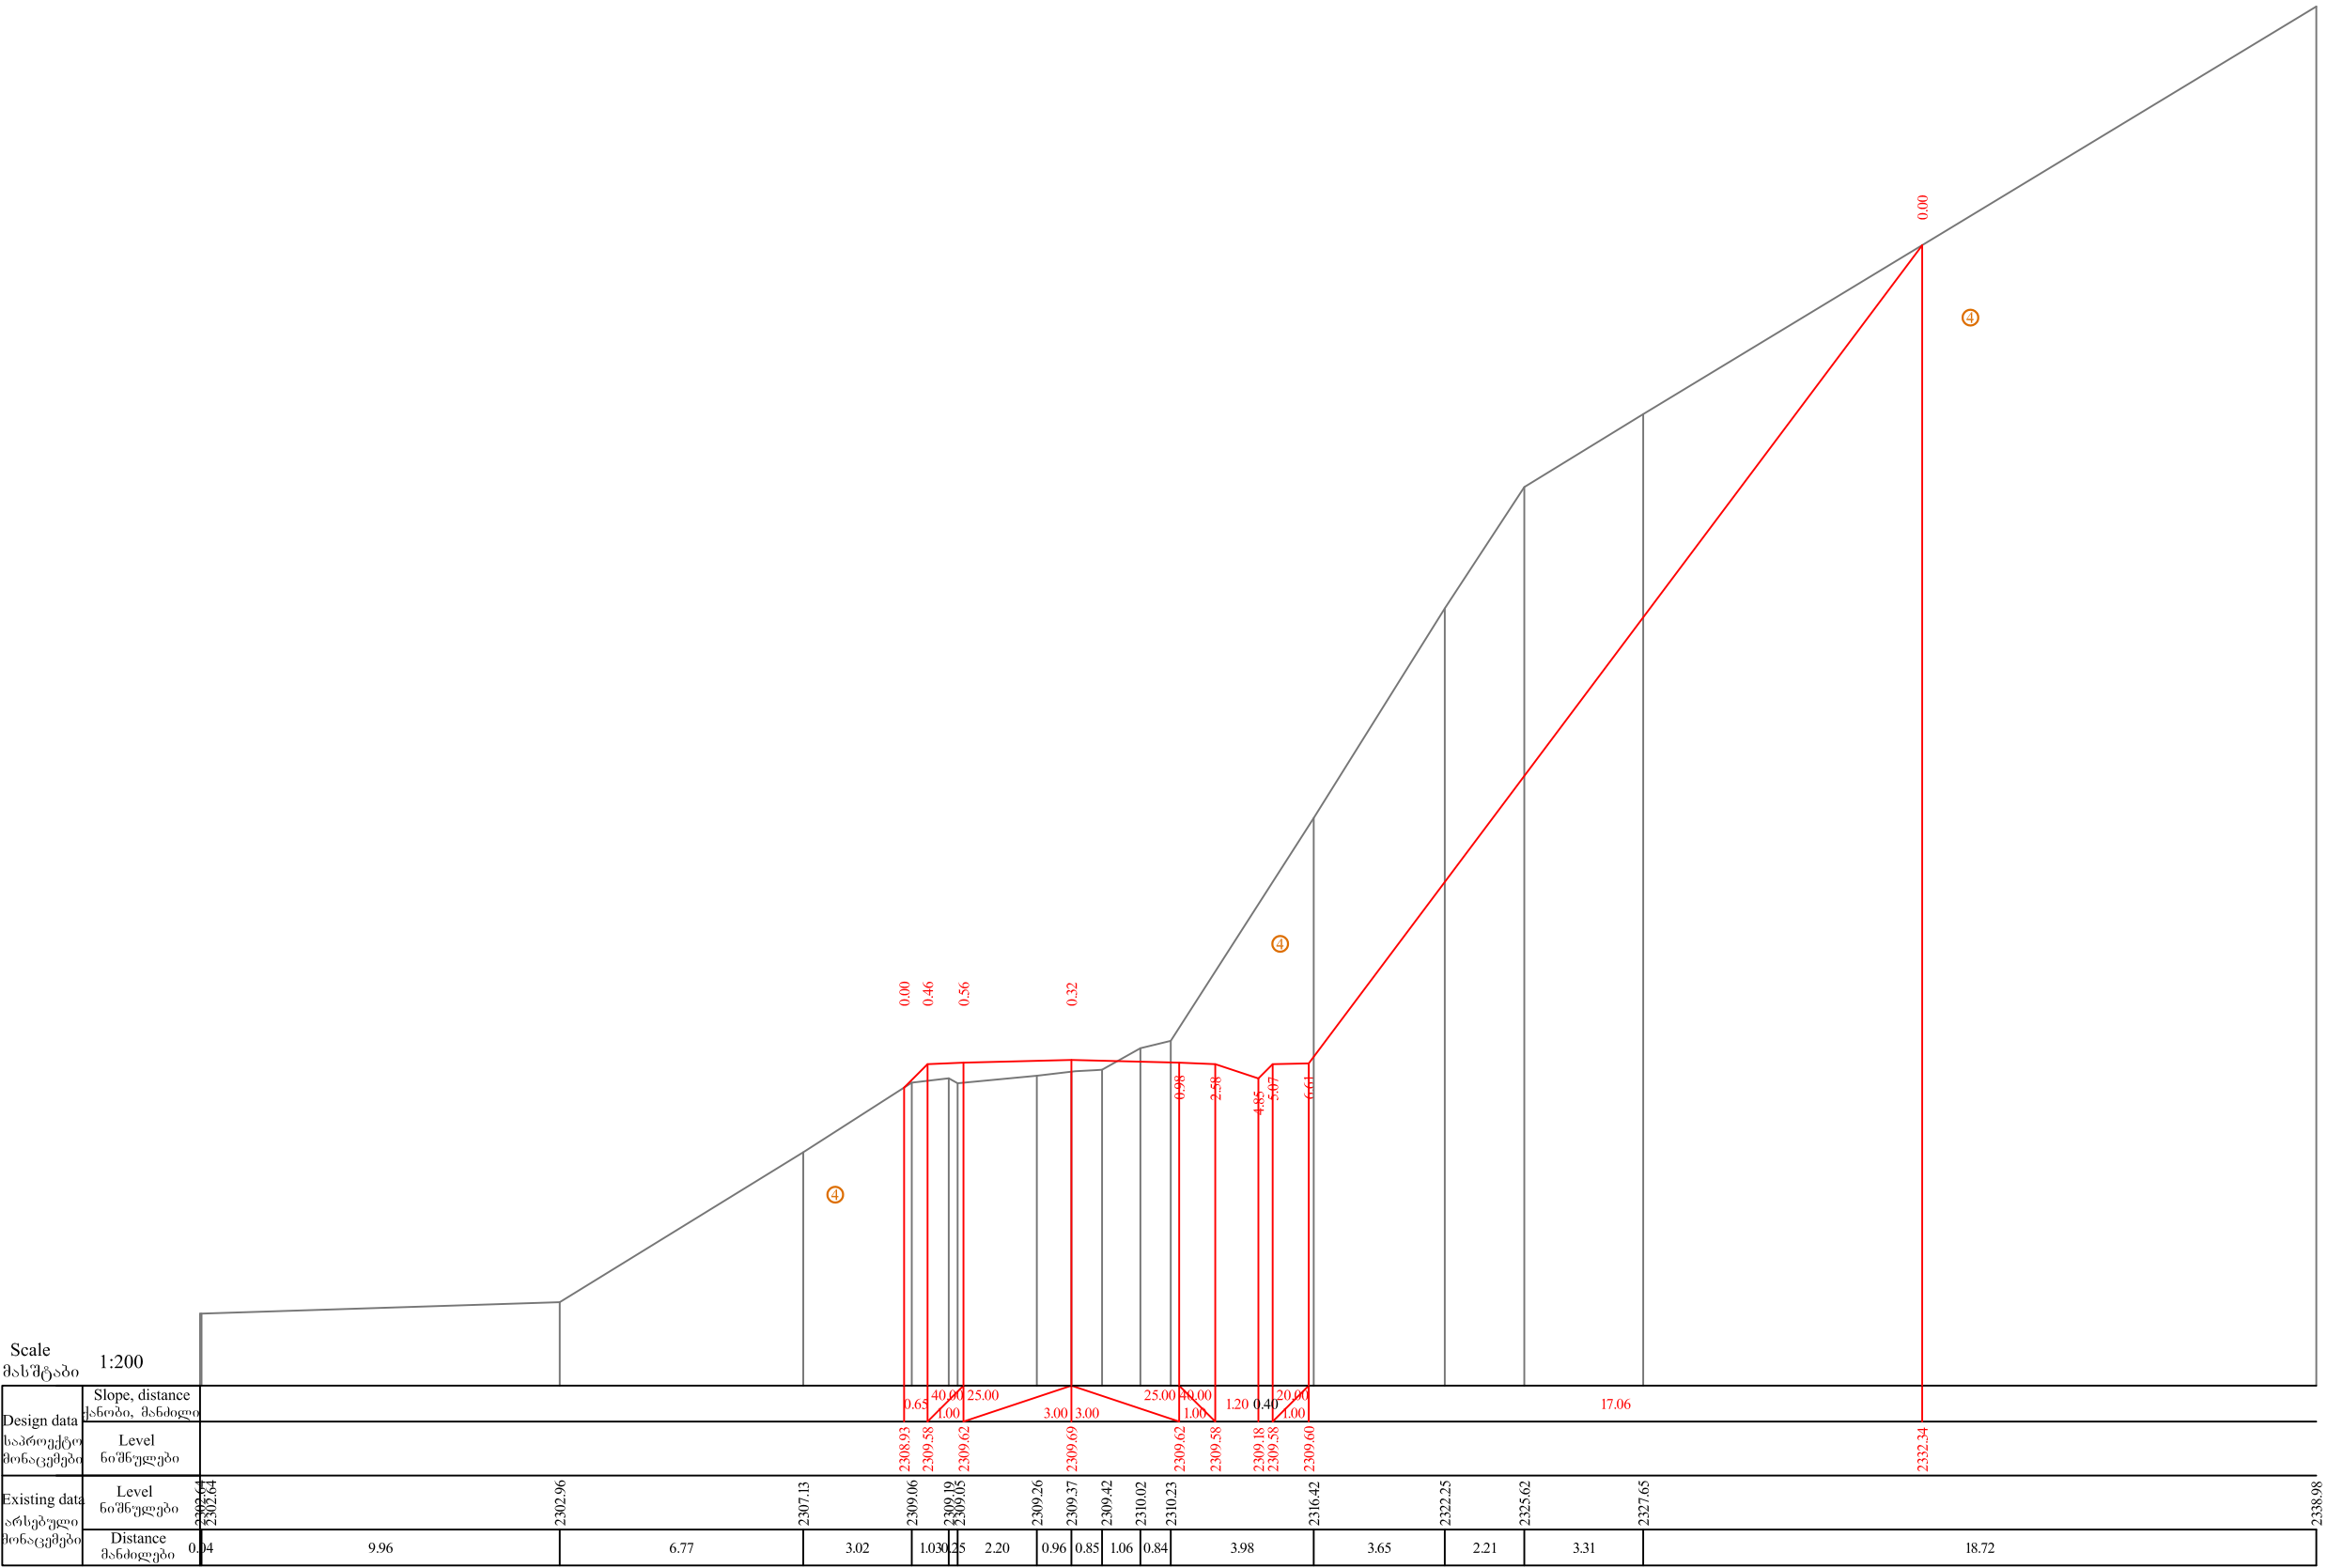
| | №1 - 486 |

⊕ - ხვინჯა ღორღის ჩანართებით, თიხნარის შემაგესბლით (დედუფიურ- კოლუვიური-dcQiv)

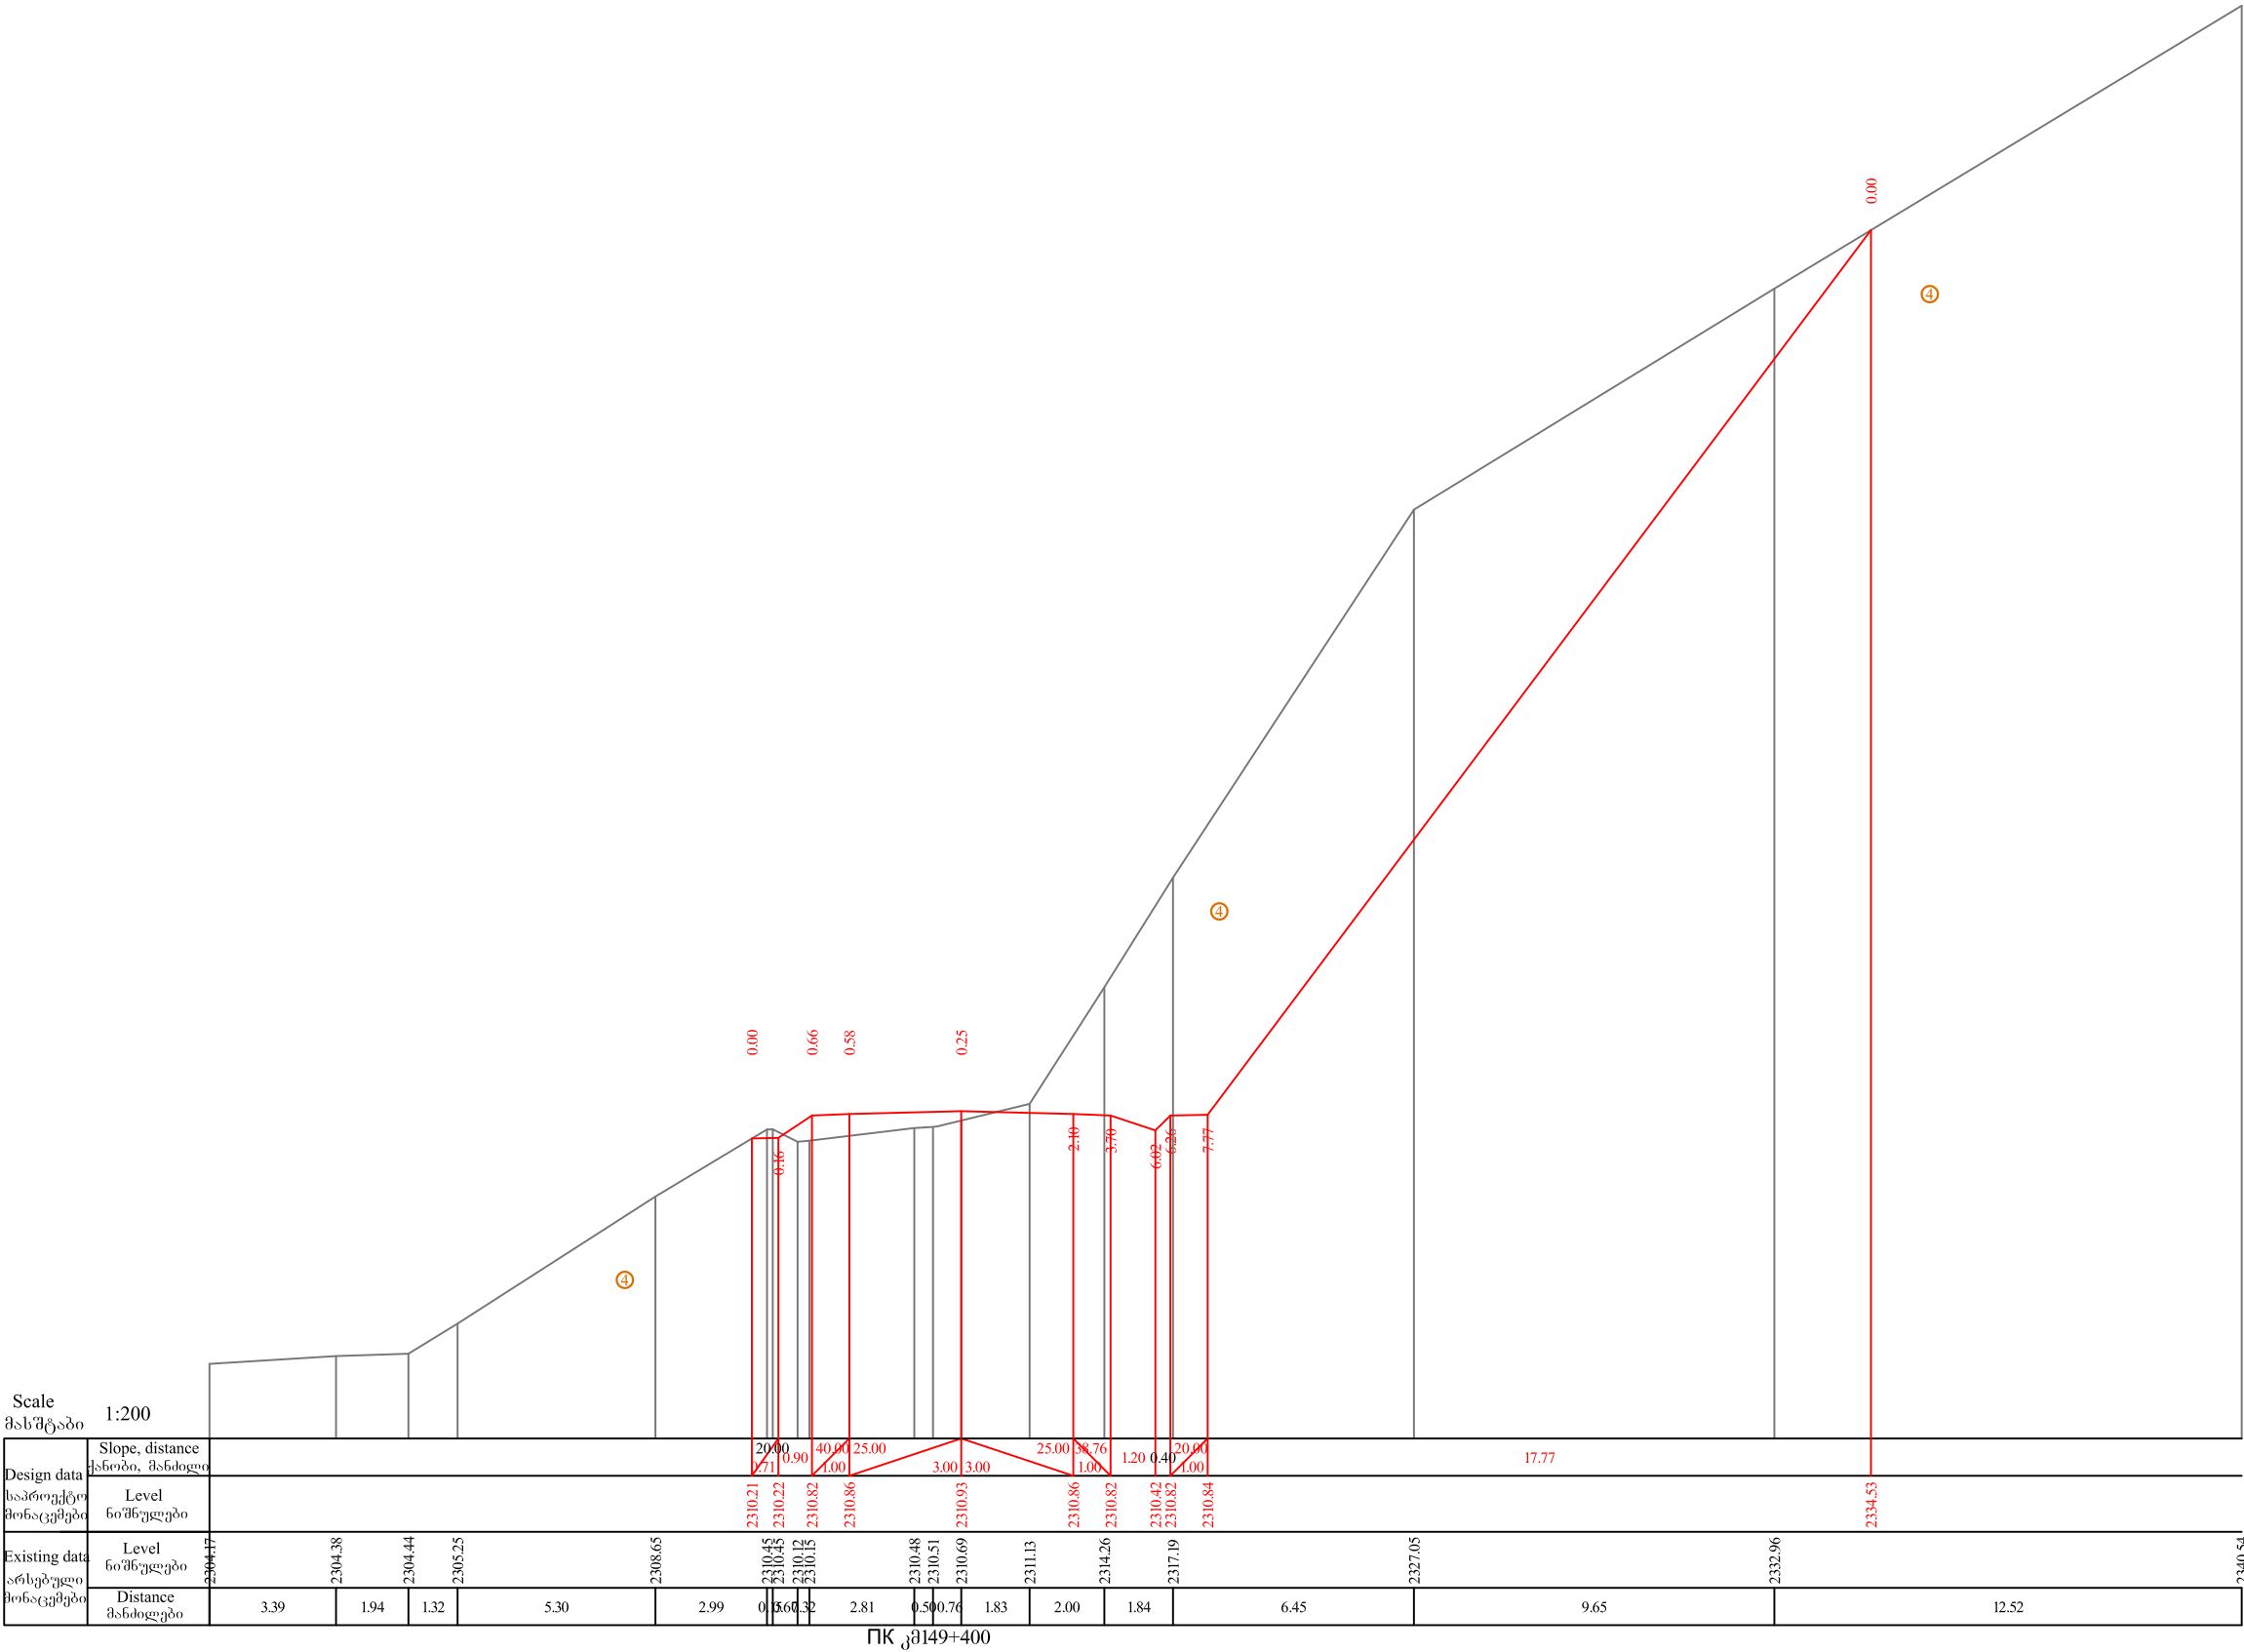
| | №1 - 487 |

Ⓢ - სვინკა ღორღის ჩანართებით, თიხნარის შემაგვსებით (დელუვიურ- კოლუვიური-ძვწ)
