| შოღასახელმწიფოებრივი მნიშვნელობის ქუთაისი(წმალტუბოს<br>ბაღასახევი) - წმალტუბო - ცაბერი - ღენთები - ღასდილის<br>საავტომობილო გზის<br>კმ137+330-კმ150+750 მონაკვეთის სარეაბილიტაციო სამუშაოები | თარიღი: |
| ბანოვი პროფილი<br>კმ 149+081 - კმ 149+085 | ნახაზი: |

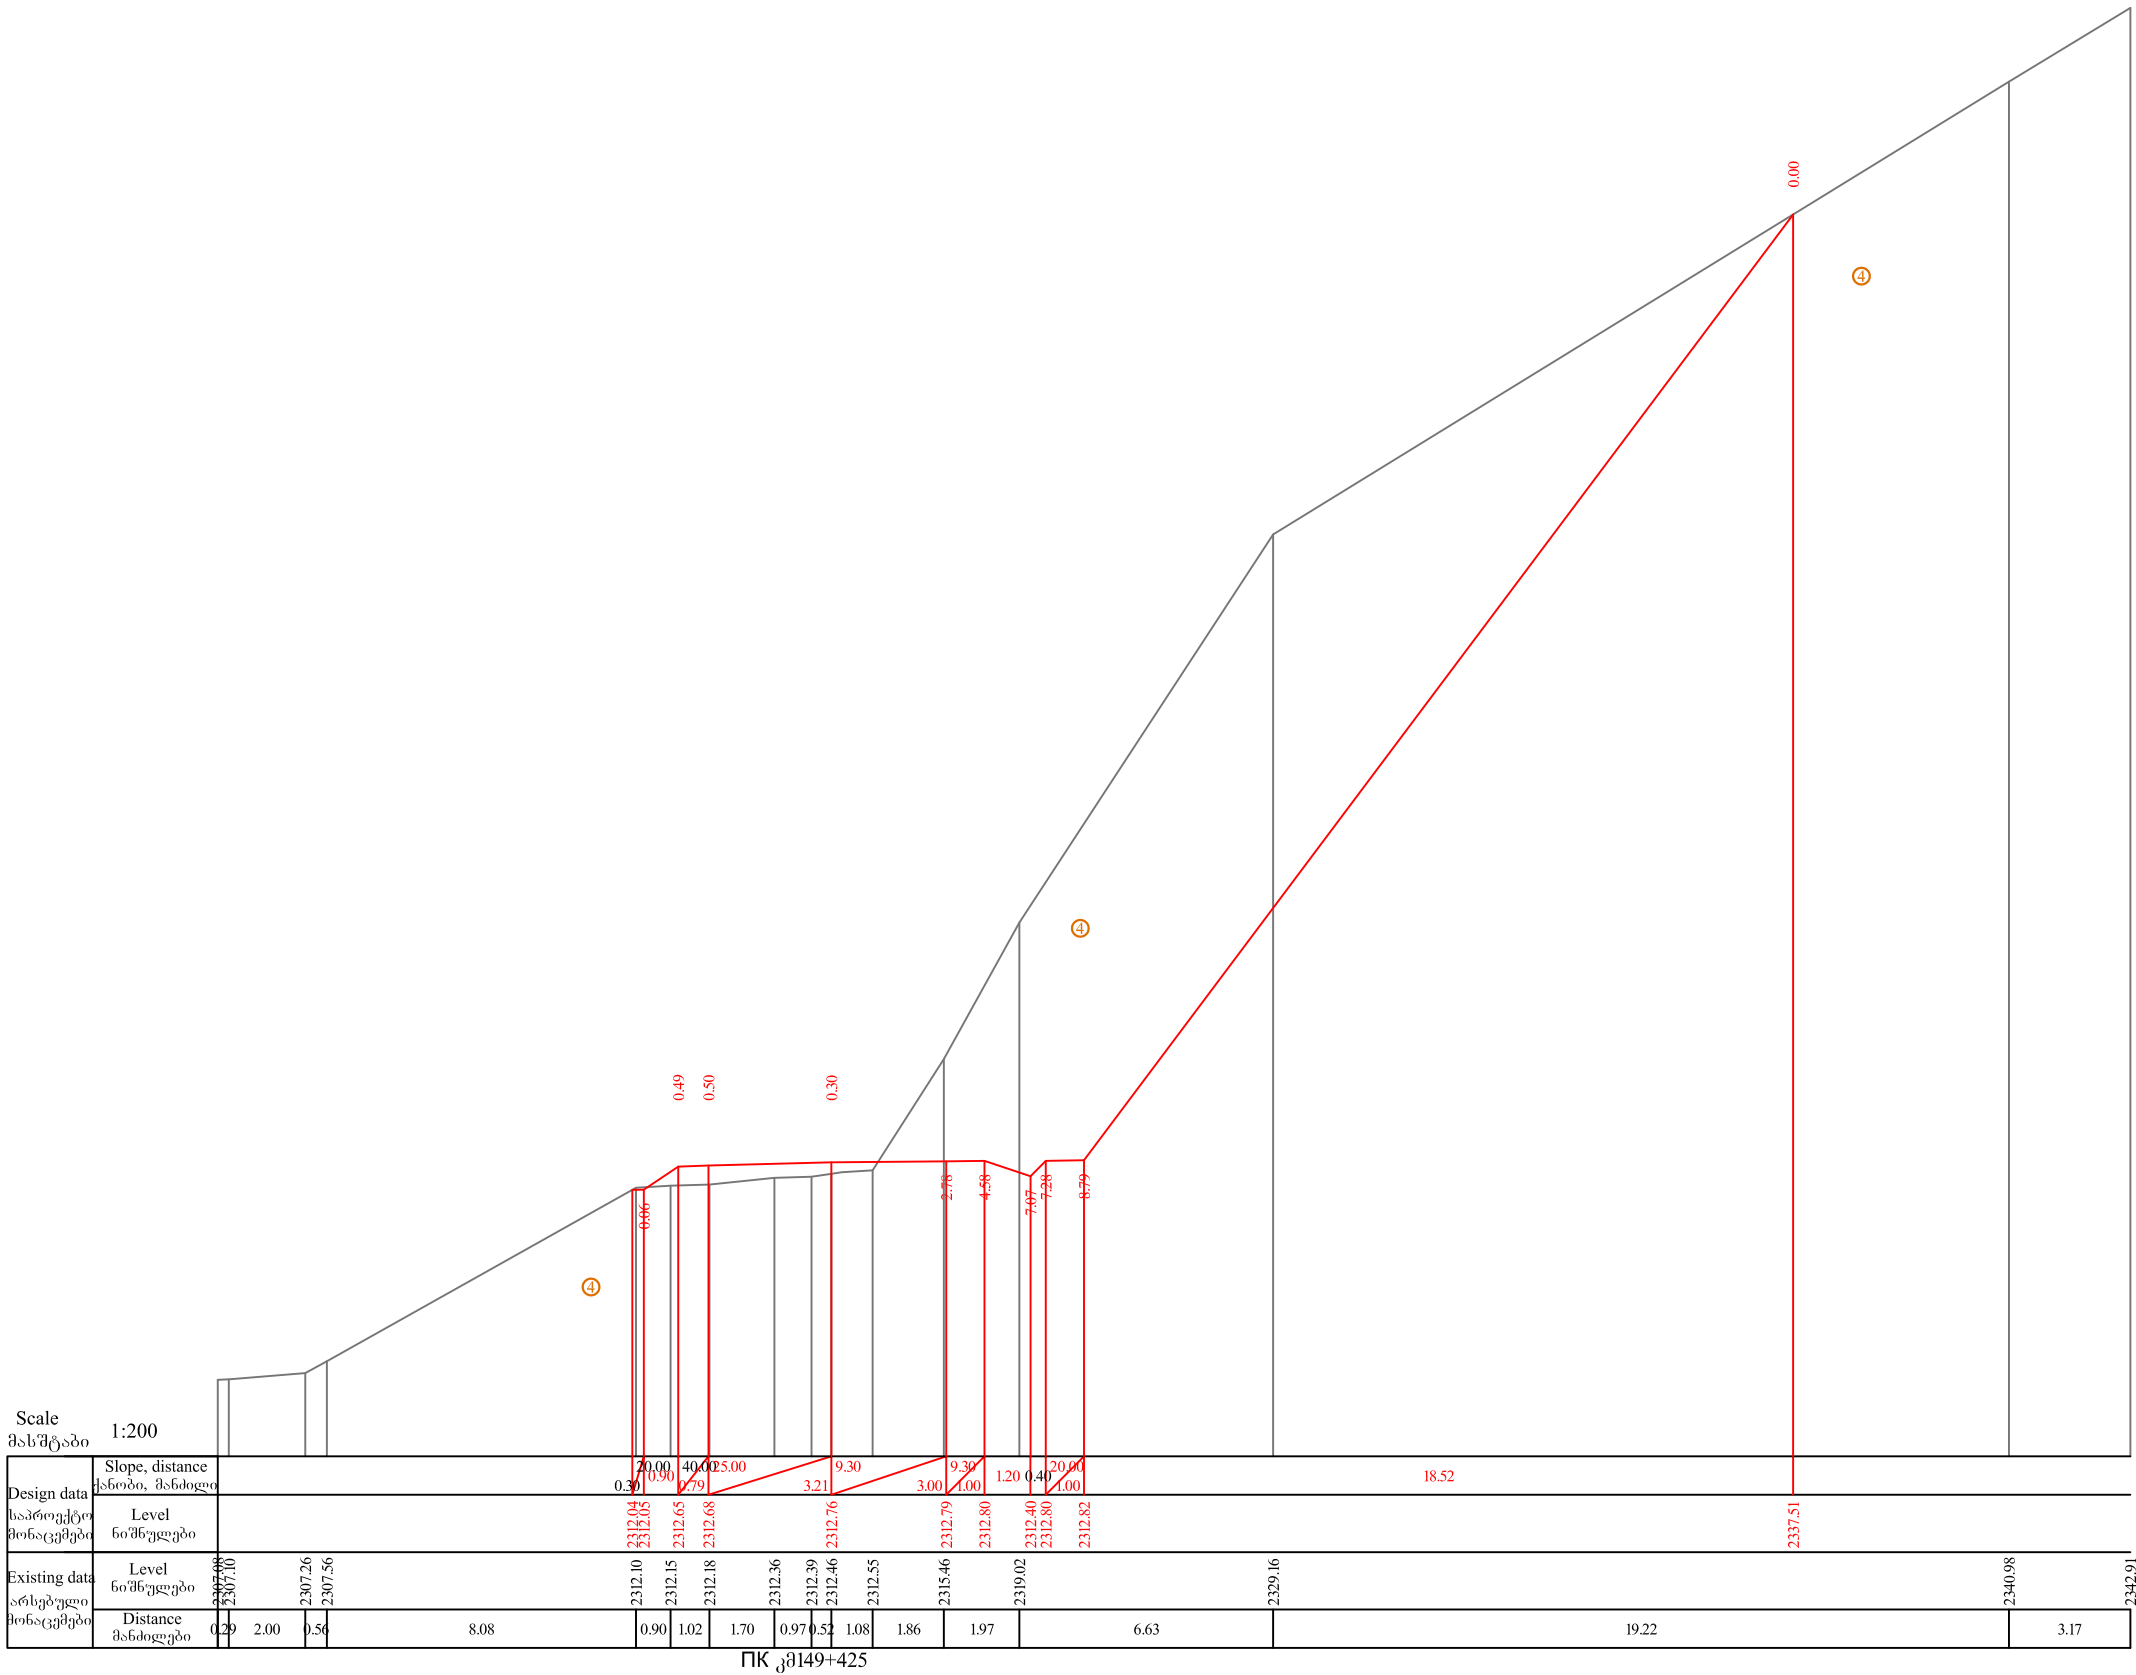
| | №1 - 488 |

Ⓢ - ხეინკა ღორღის ჩანართებით, თიხნარის შემაკვებლით (დედუფიურ- კოლუვიური-dcQiv)

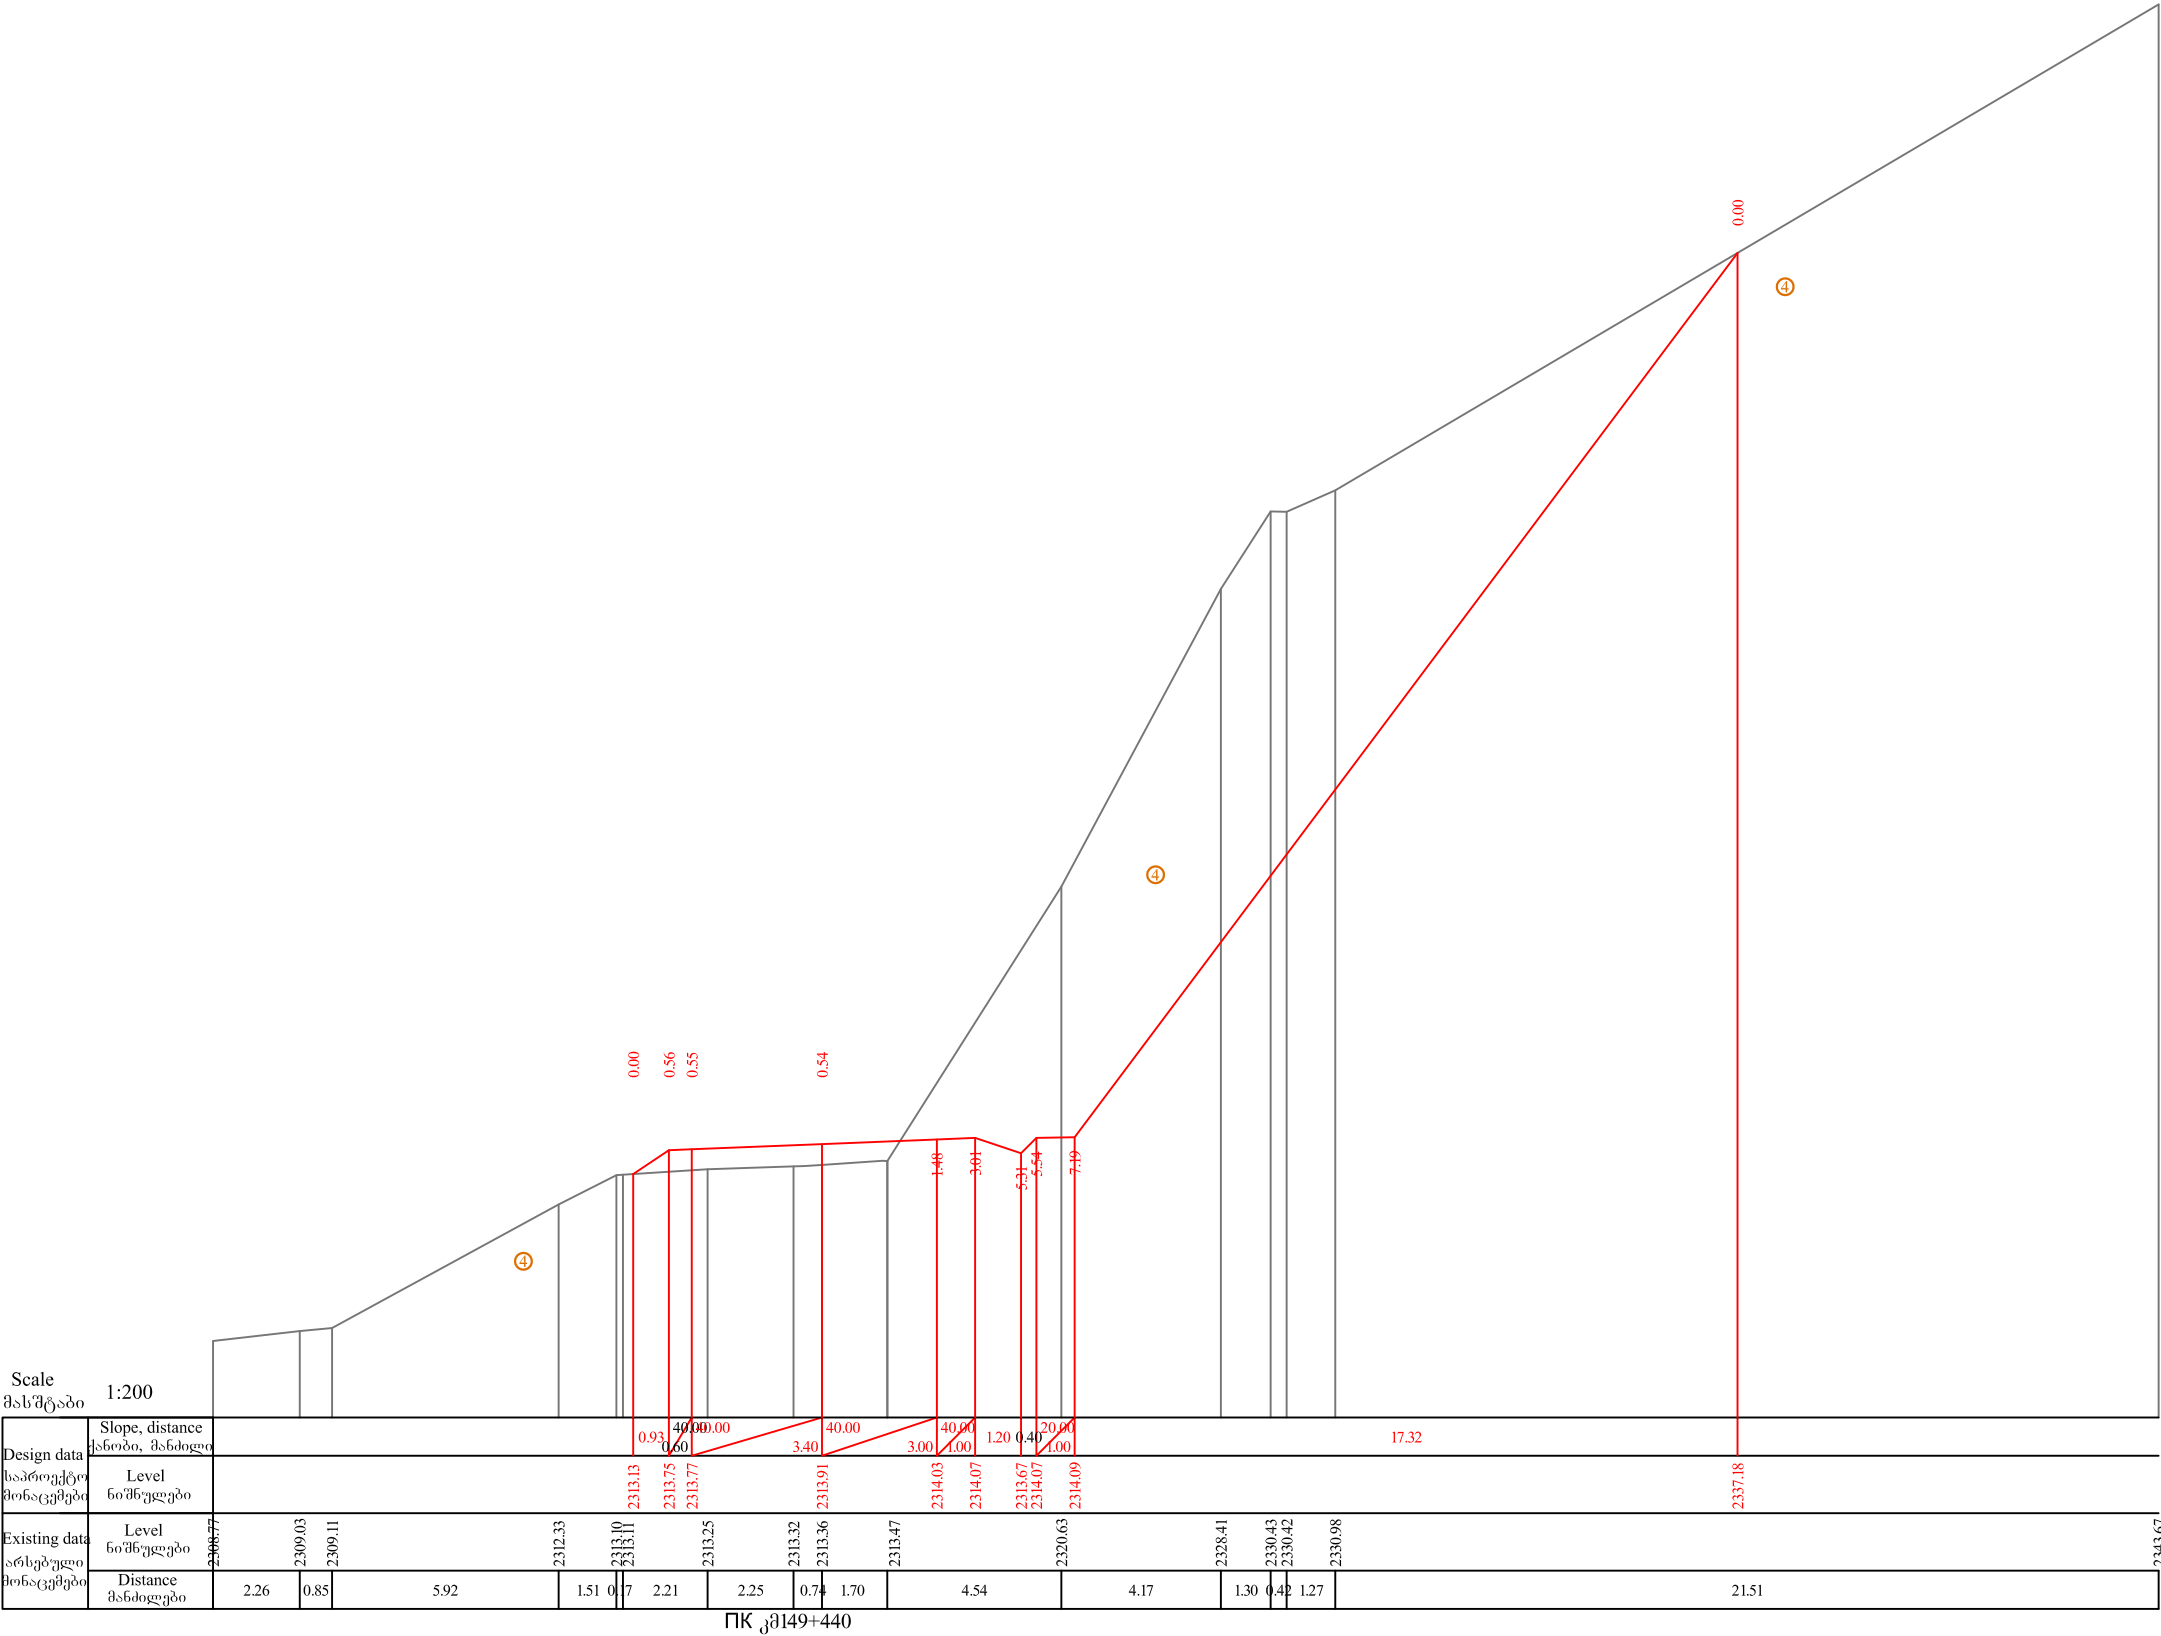
| | №1 - 489 |

Ⓢ - ხეინკა ღორღის ჩანართებით, თიხნარის შემაგებლით (დელუვიურ- კოლუვიური-dcQiv)

| განვი პროვილი<br>კმ 149+440 | ნახაზი: |

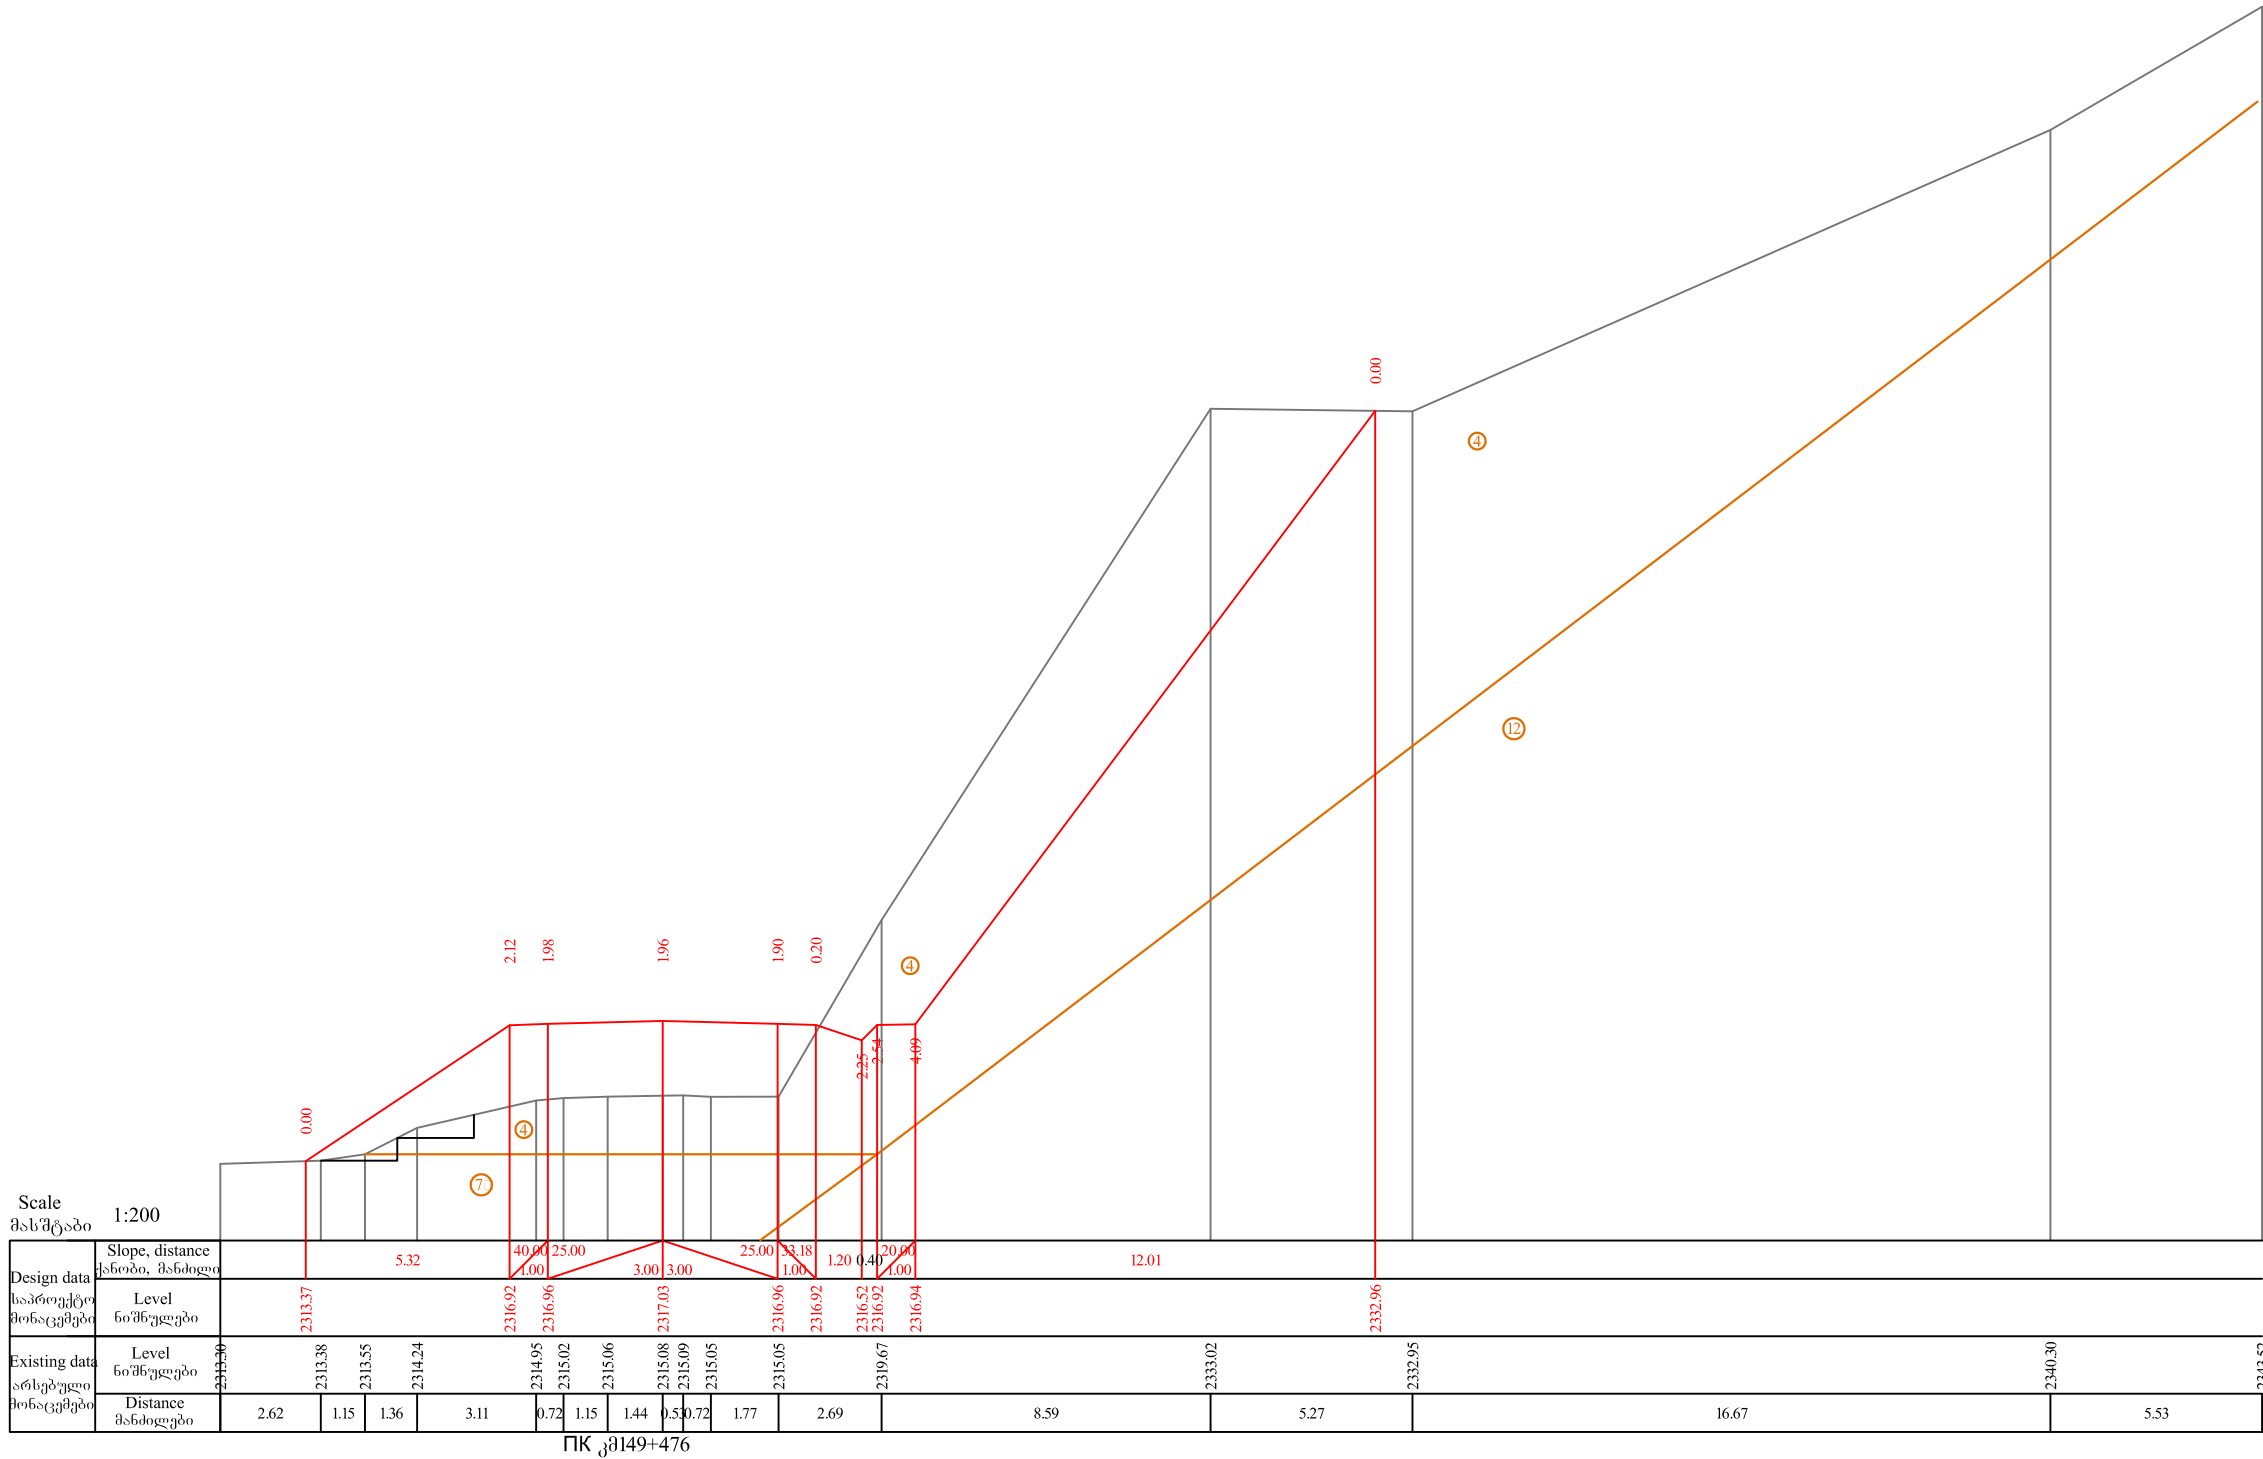
| | №1 - 491 |

- Ⓢ - ხეინგა ღორღის ჩანართებით, თიხნარის შემავსებლით (დელუვიურ- კოლუვიური-dcQiv)
- Ⓢ სრეში და კენჭები, ხუცტად მომრგვალებული, ქვიშნარ-თიხნარის შემავსებლით, ღორღისა და ხეინგის შემცველობით, კაჭარის იშვიათი ჩანართებით (ალუვიურ-პროლუვიური-apQiv)

| განვი პროვილი<br>კმ 149+476 | ნახაზი: |

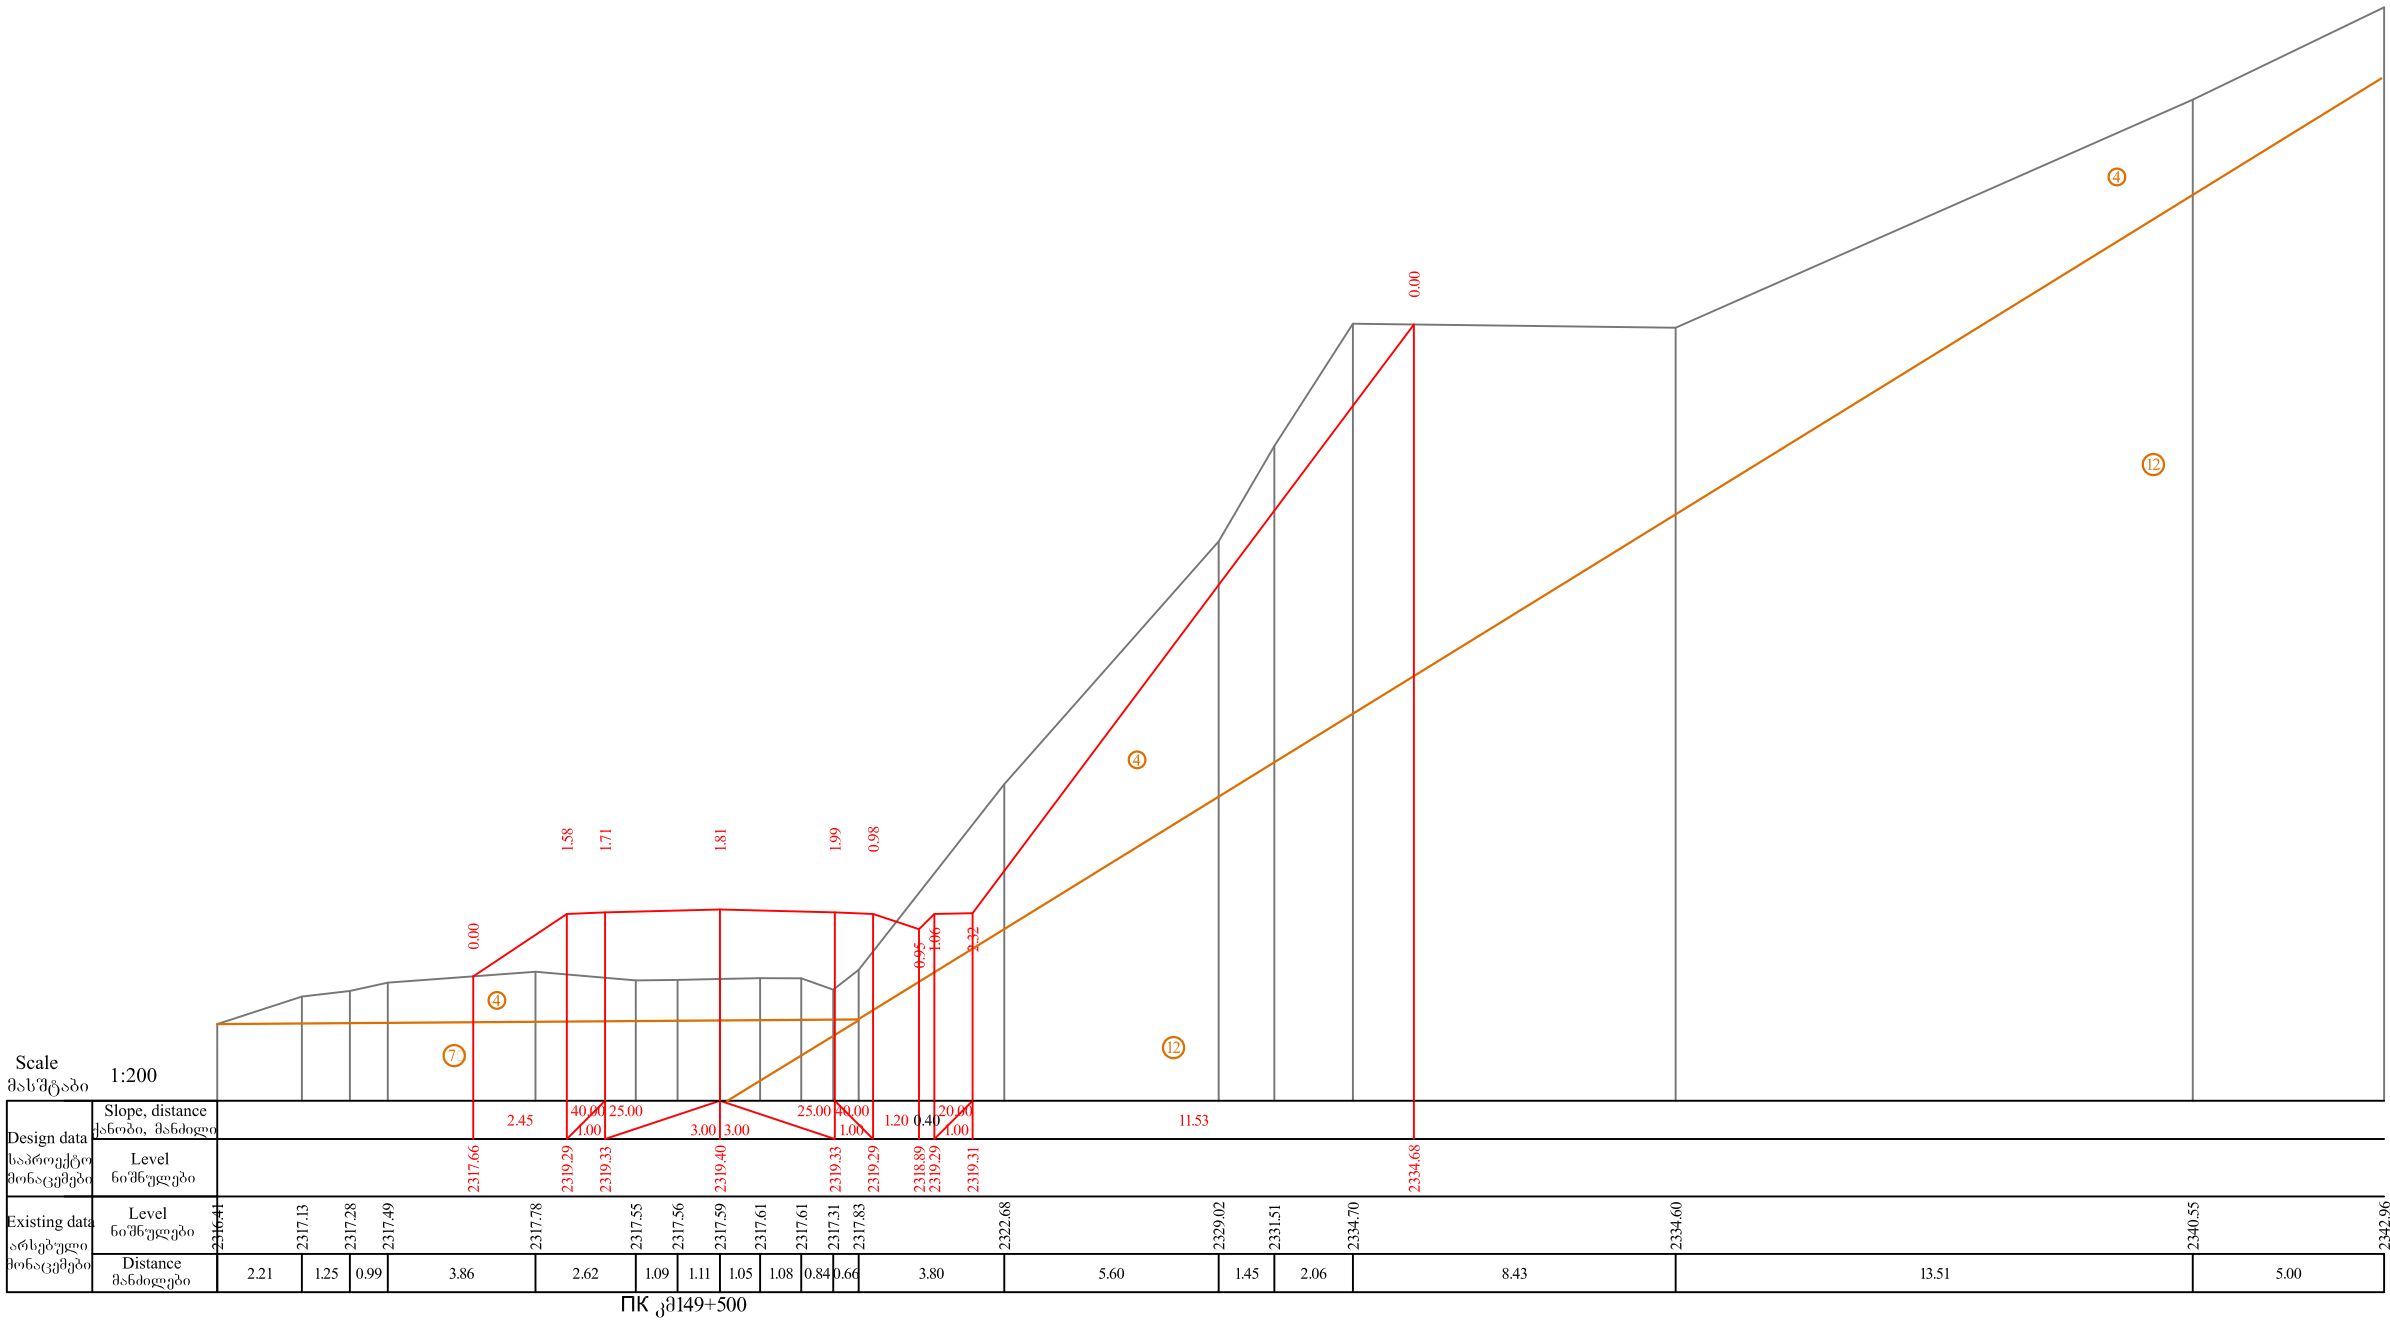
| | №1 - 492 |

- ④ - ხეინჯა ღორღის ჩანართებით, თიხნარის შემავსებლით (დედუფიურ- კოლუვიური-dcQiv)
- ⑤ ხრეში და კენჭები, სუსტად მომრგვალებული, ქვიშნარ-თიხნარის შემავსებლით, ღორღისა და ხეინჯის შემცველობით, კაჭარის იშვიათი ჩანართებით (ალუვიურ-პროლუვიური-apQiv)
- ⑥ -კირქვები (35%), მერგელოვან ფიქლები (35%), მერგელები (30%) [კიმერიჯი-ტიტონი, ჭვეშურისა და ნაცარულას წყებები -ქ km-tt (cv-ne)]

| ბანოში პროფილი<br>კმ 149+500 | ნახაზი: |

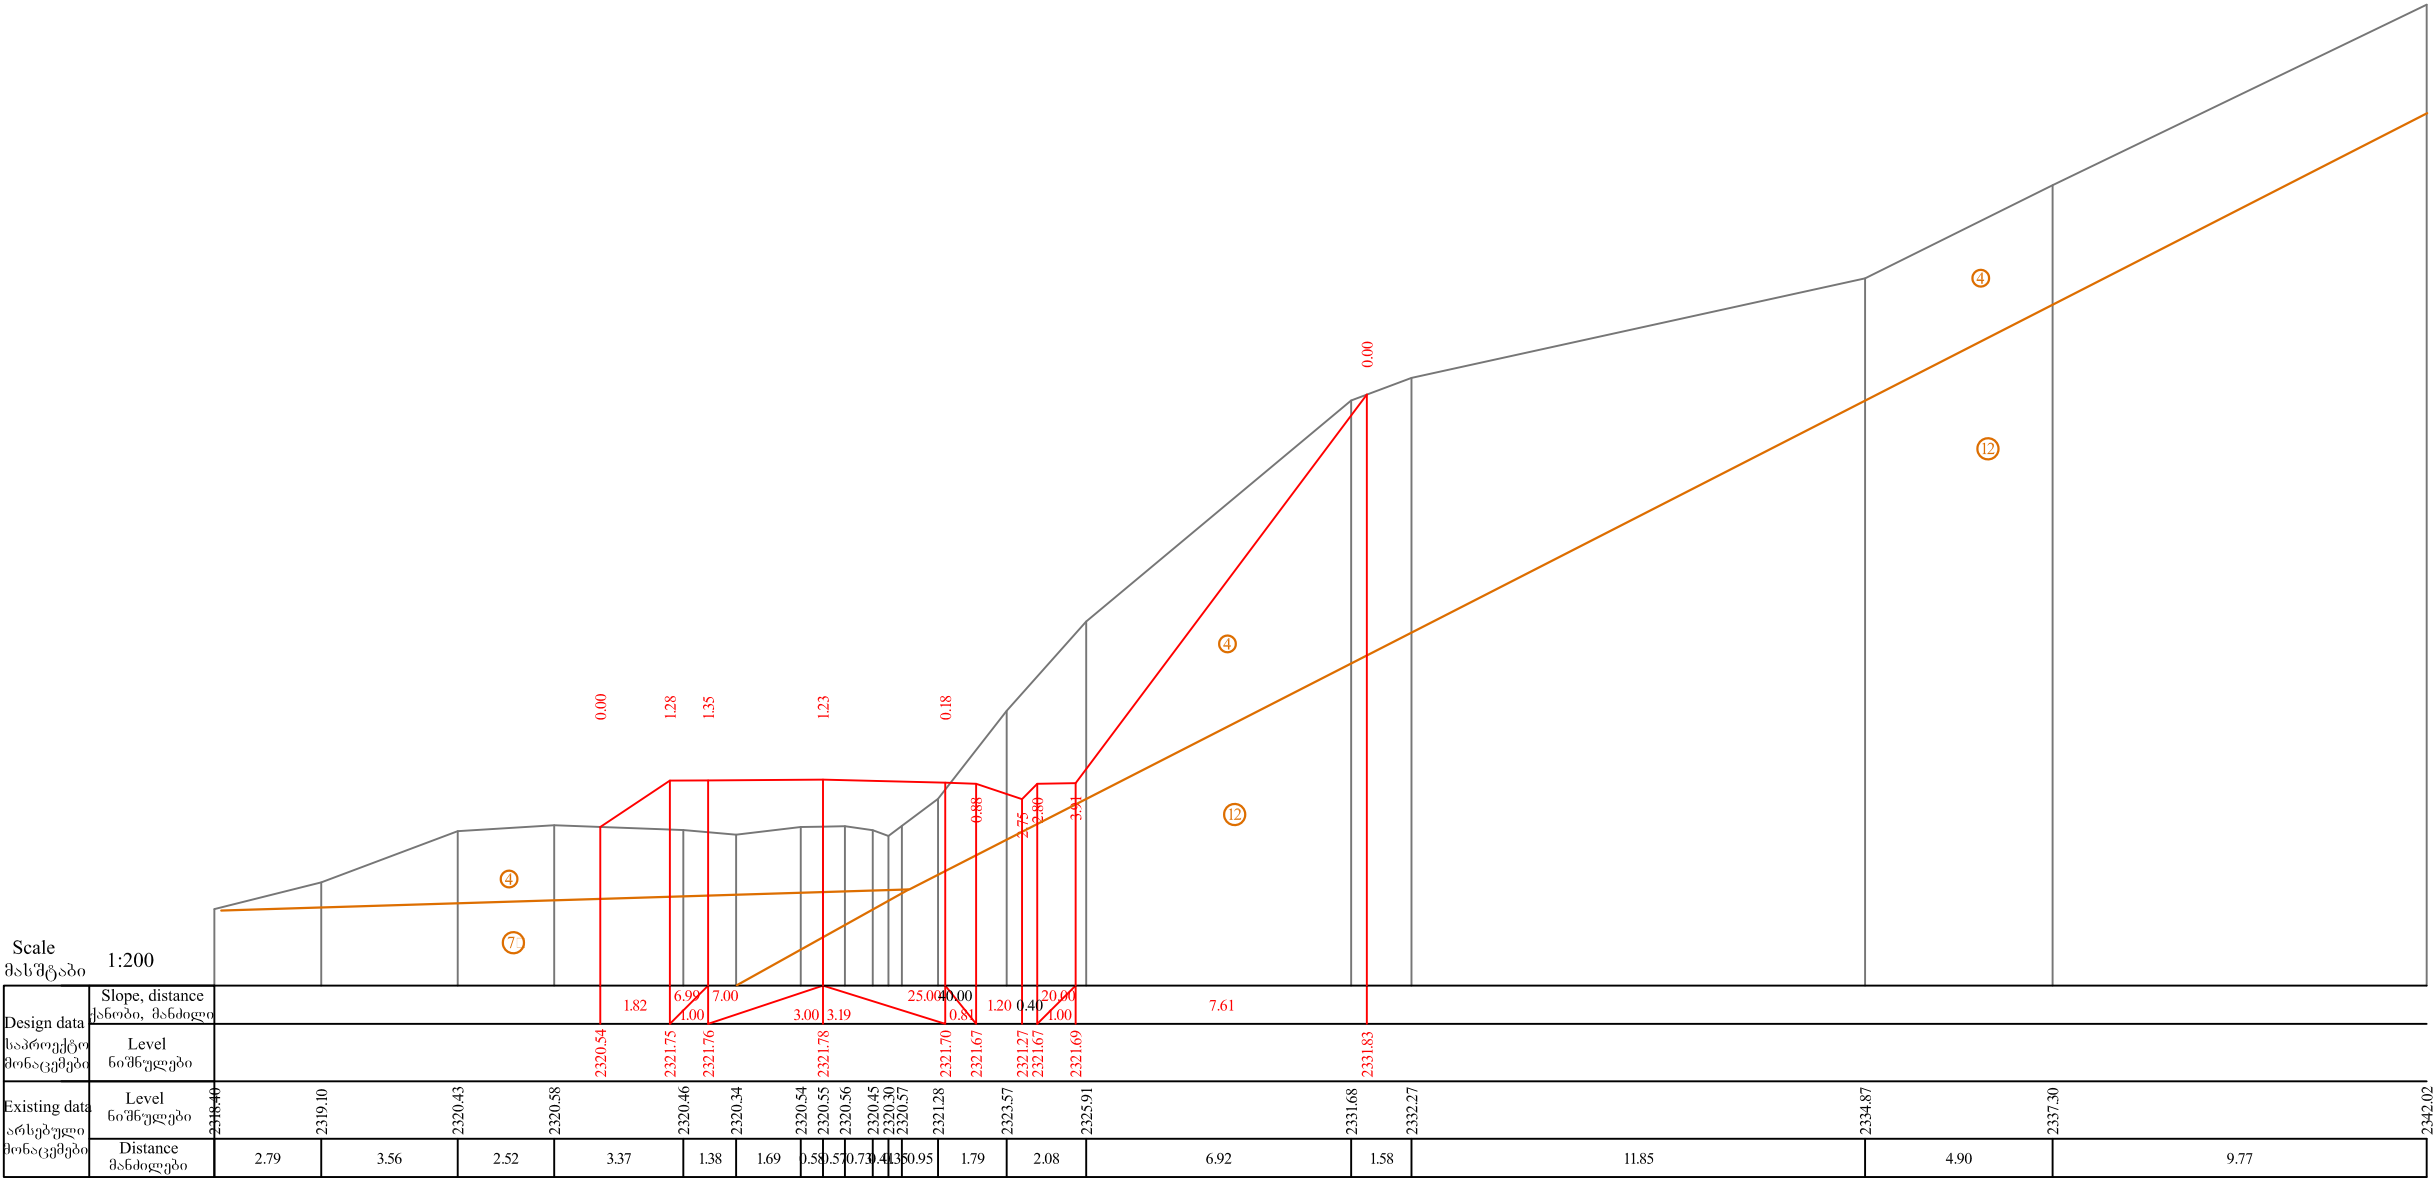
| | №1 - 493 |

- Ⓢ - ხეინკა ღორღის ჩანარებით, თიხნარის შემაჯესბლით (დელუვიურ- კოლუვიური-dcQiv)
- Ⓣ ხრეში და კენჭები, სუსტად მომრგვალებული, ქვიშნარ-თიხნარის შემაჯესბლით, ღორღისა და ხეინკის შემცველობით, კაჭარის იშვიათი ჩანარებით (ალუვიურ-პროლუვიური-apQiv)
- Ⓛ -კირქვები (35%), მერგელოვან ფიქლები (35%), მერგელები (30%) [კიმერიჯი-ტიტონი, ჭვეშურისა და ნაცარულას წყებები -ქ km-tt (cv-ne)]

| განვი პროფილი<br>კმ 149+522 | ნახაზი: |

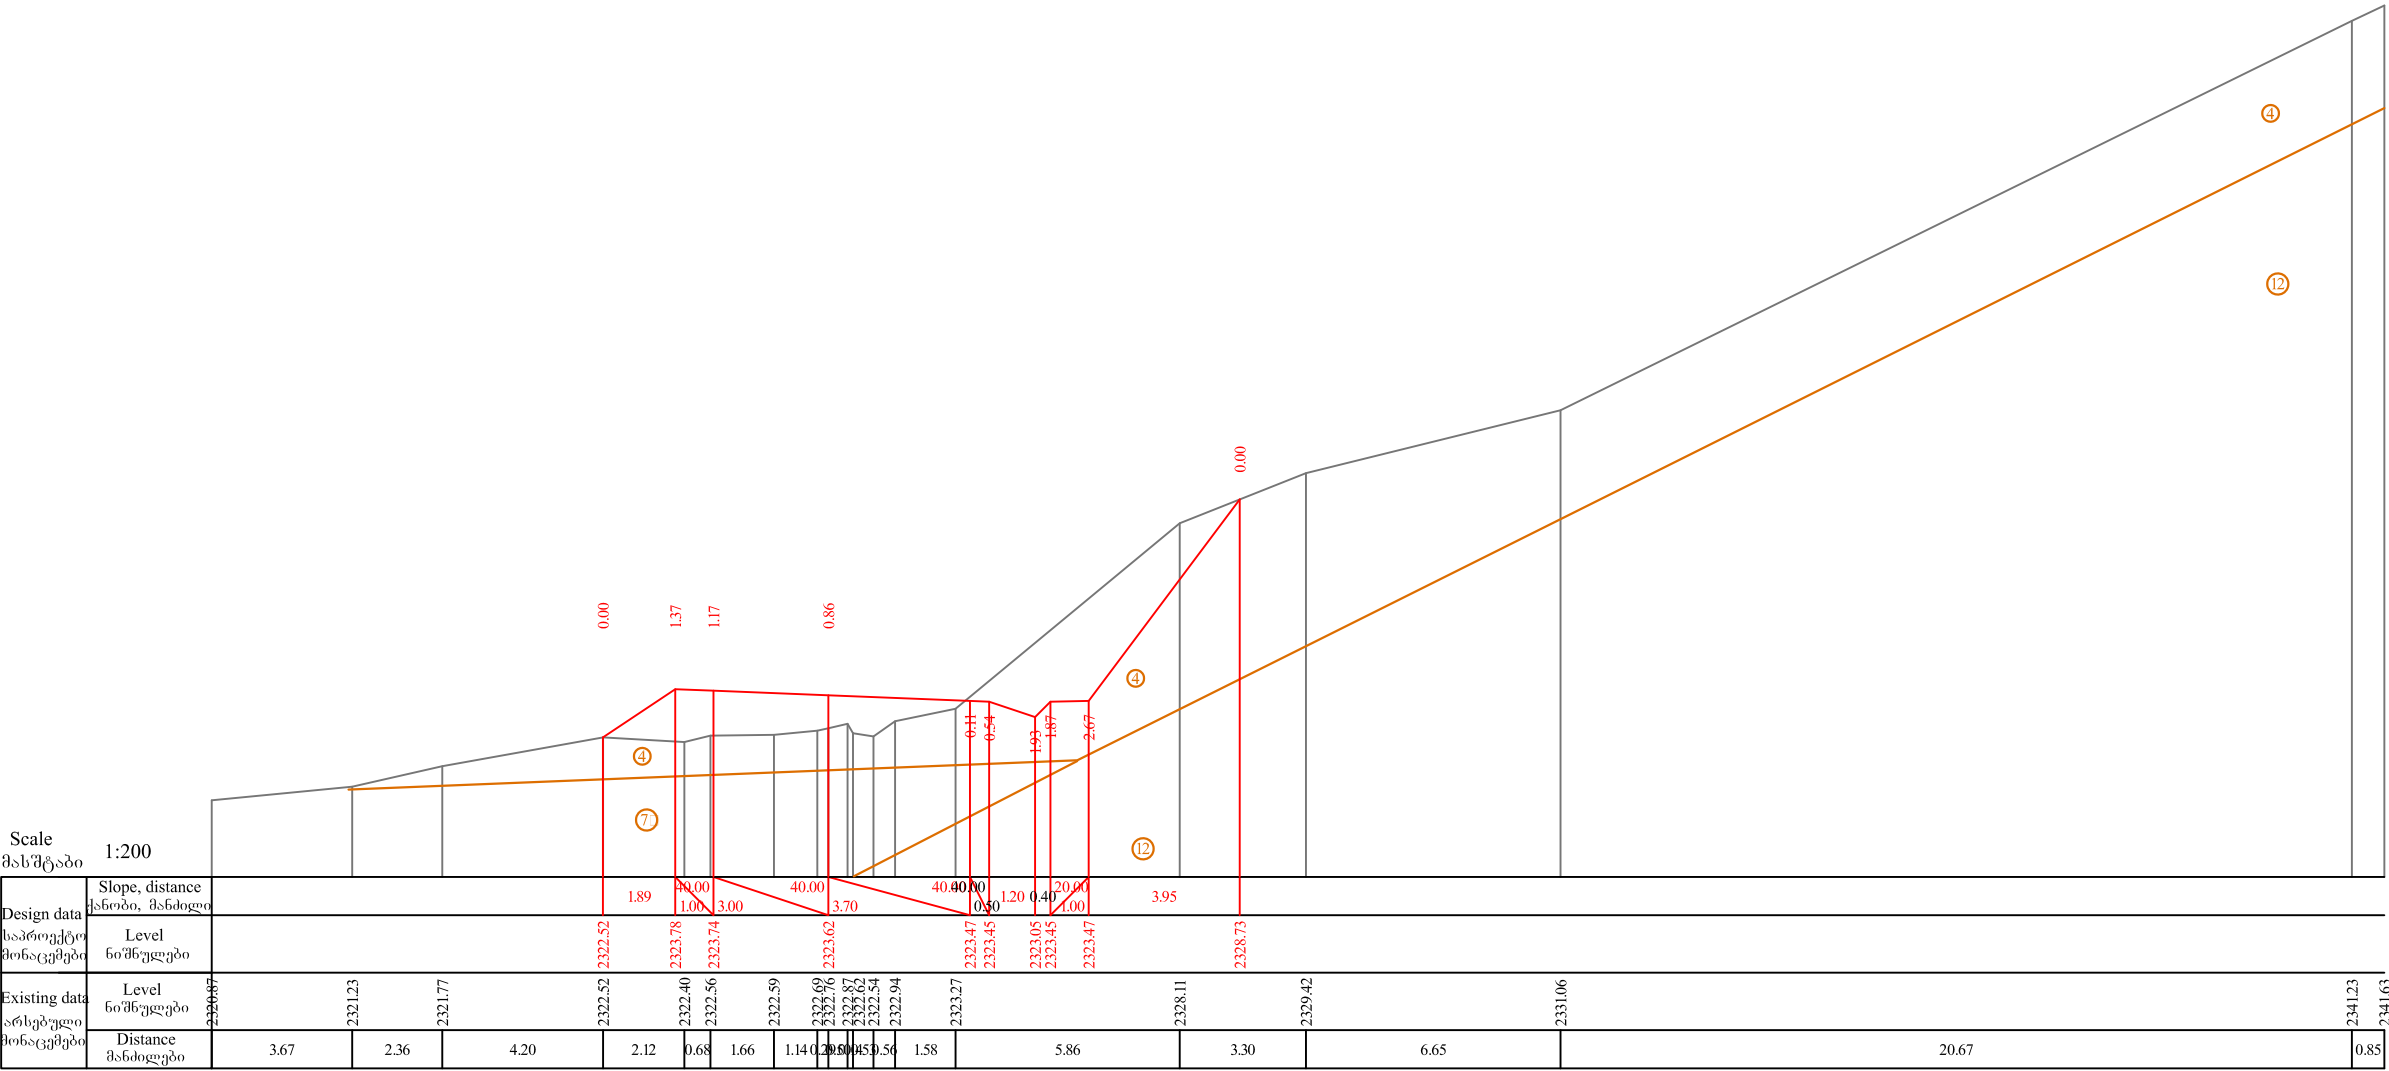
| | №1 - 494 |

- Ⓐ - ხეინკა ღორღის ჩანარებით, თიხნარის შემაჯვებლით (დელუვიურ- კოლუვიური-dcQiv)
- Ⓑ ხრეში და კენჭები, სუსტად მომრგვალებული, ქვიშნარ-თიხნარის შემაჯვებლით, ღორღისა და ხეინკის შემცველობით, კაჭარის იშვიათი ჩანარებით (ალუვიურ-პროლუვიური-apQiv)
- Ⓒ -კირქვები (35%), მერგელოვან ფიქლები (35%), მერგელები (30%) [კიმეროჯი-ტიტონი, ჭკეშურისა და ნაცარულას წყებები -ქ km-tt (cv-ne)]

| ბანოვი პროფილი<br>კმ 149+538 | ნახაზი: |

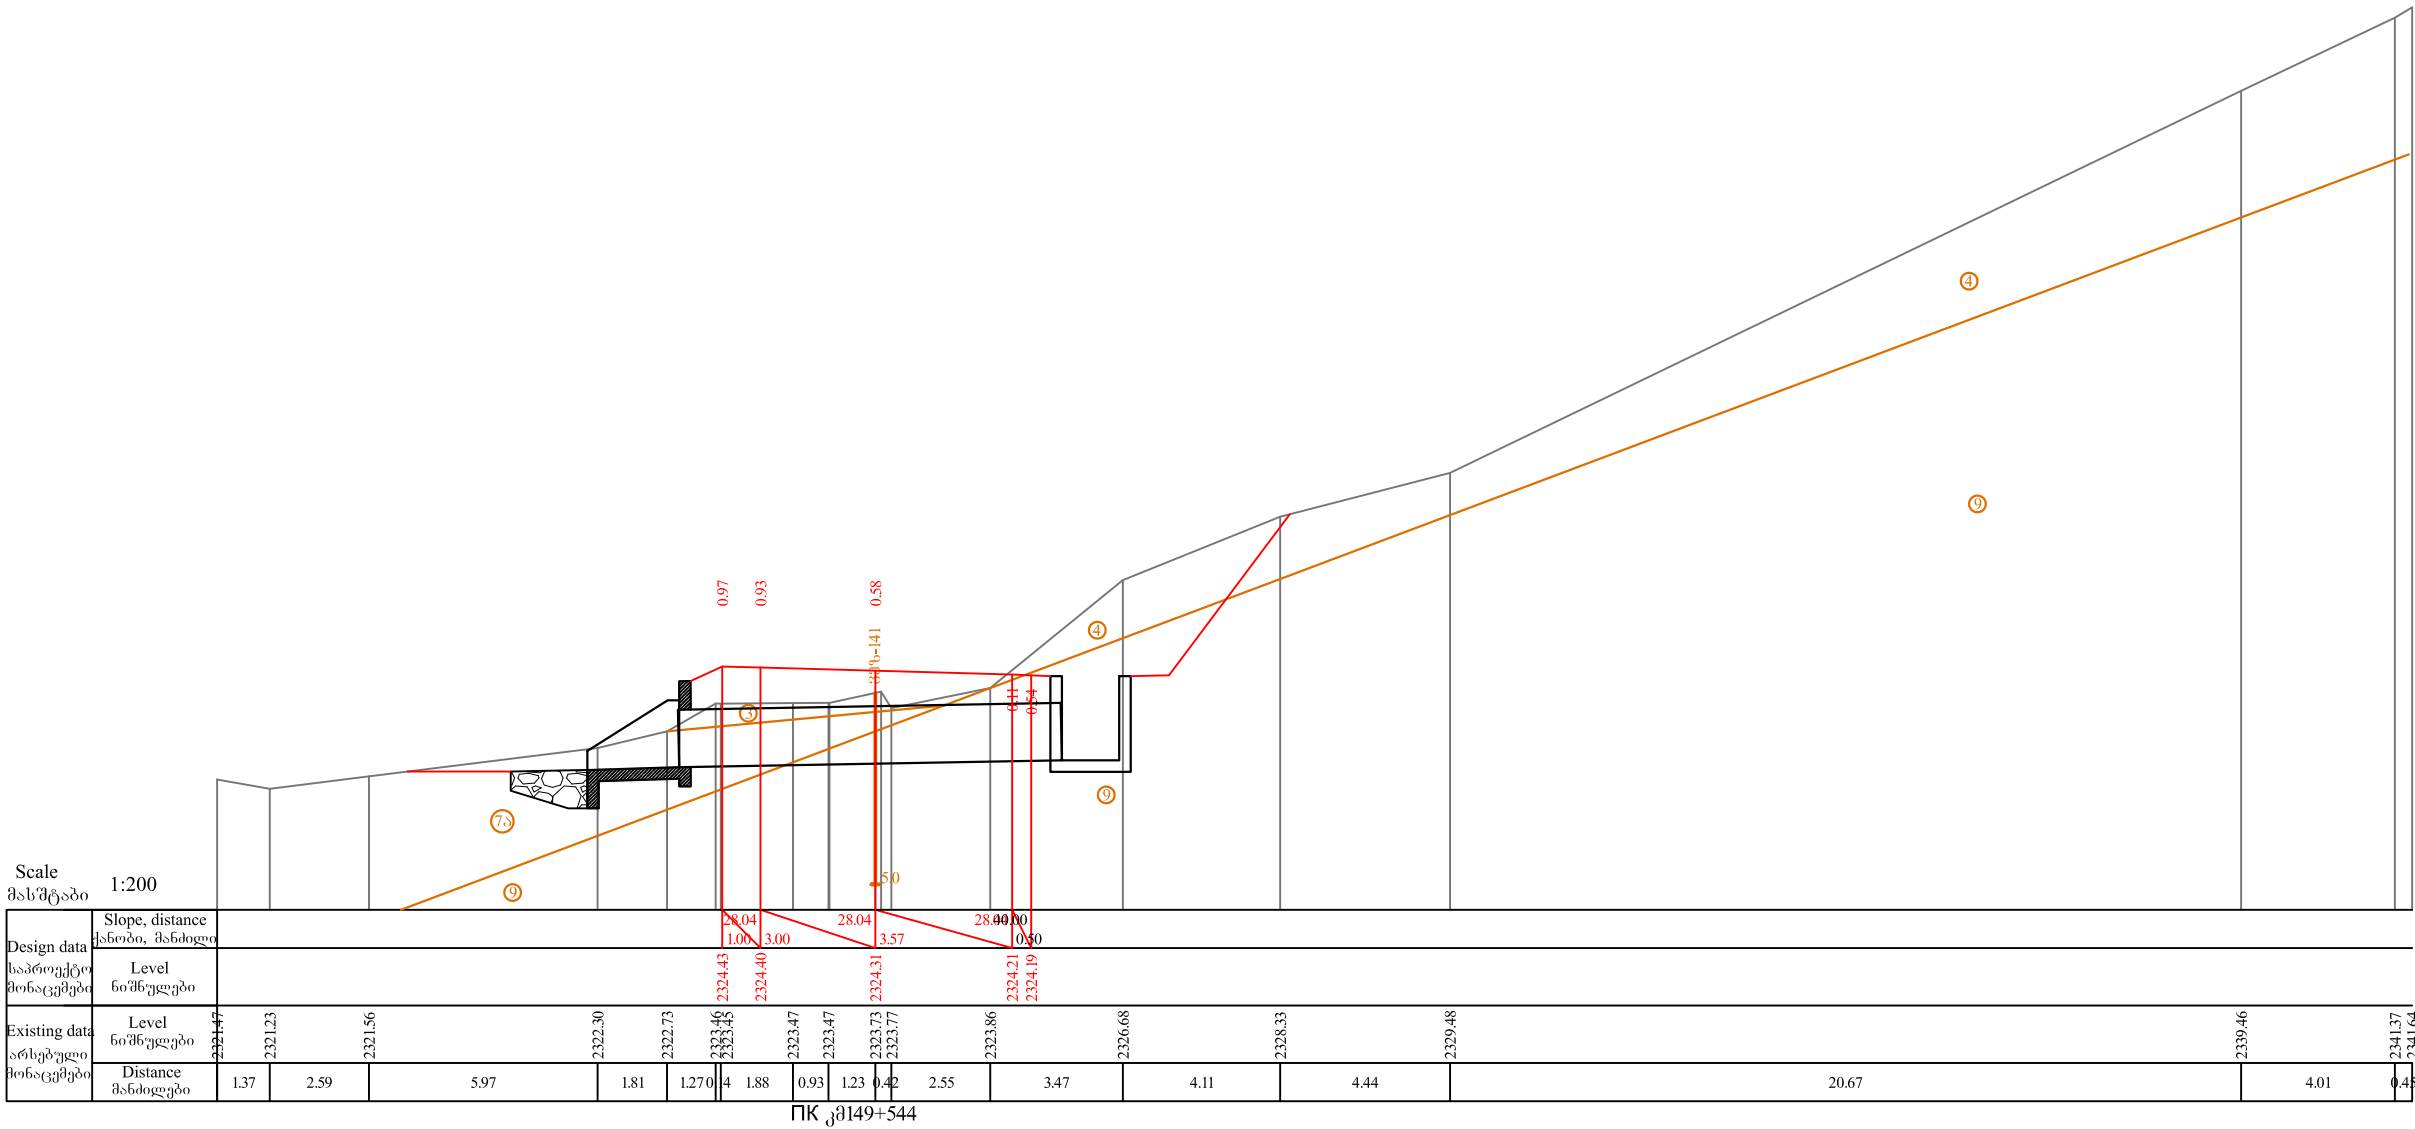
| | №1 - 495 |

- ③ - ხეინგა ღორღის ჩანართებით, თიხნარის შემავსებლით (დელუვიურ- კოლუვიური-ძეQiv)
- ④ - ხრეში და კენჭები, სუსტად მომრგვალებული, ქვიშნარ-თიხნარის შემავსებლით, ღორღისა და ხეინგის შემცველობით, კაჭარის იშვიათი ჩანართებით (ალუვიურ-პროდუვიური-ძეQIII)
- ⑤ - ხეინგა-ღორღოვანი გრუნტი, ლოდების (მათ შორის მტკიცე ქანების ლოდების) ჩანართებითა და ლინზებით, თიხნარის შემავსებლით (ფლუვიურ-გლანციური-ფეQIII).

| განვი პროფილი<br>კმ 149+544 | ნახაზი: |
