| შოღასახელმწიფოებრივი მნიშვნელობის ქუთაისი(წმალტუბოს<br>ბაღასახევი) - წმალტუბო - ცაბერი - ღენთები - ღასდილის<br>საავტომობილო გზის<br>კმ137+330-კმ150+750 მონაკვეთის სარეაბილიტაციო სამუშაოები | თარიღი: |
| ბანოვი პროფილი<br>კმ 149+081 - კმ 149+085 | ნახაზი: |

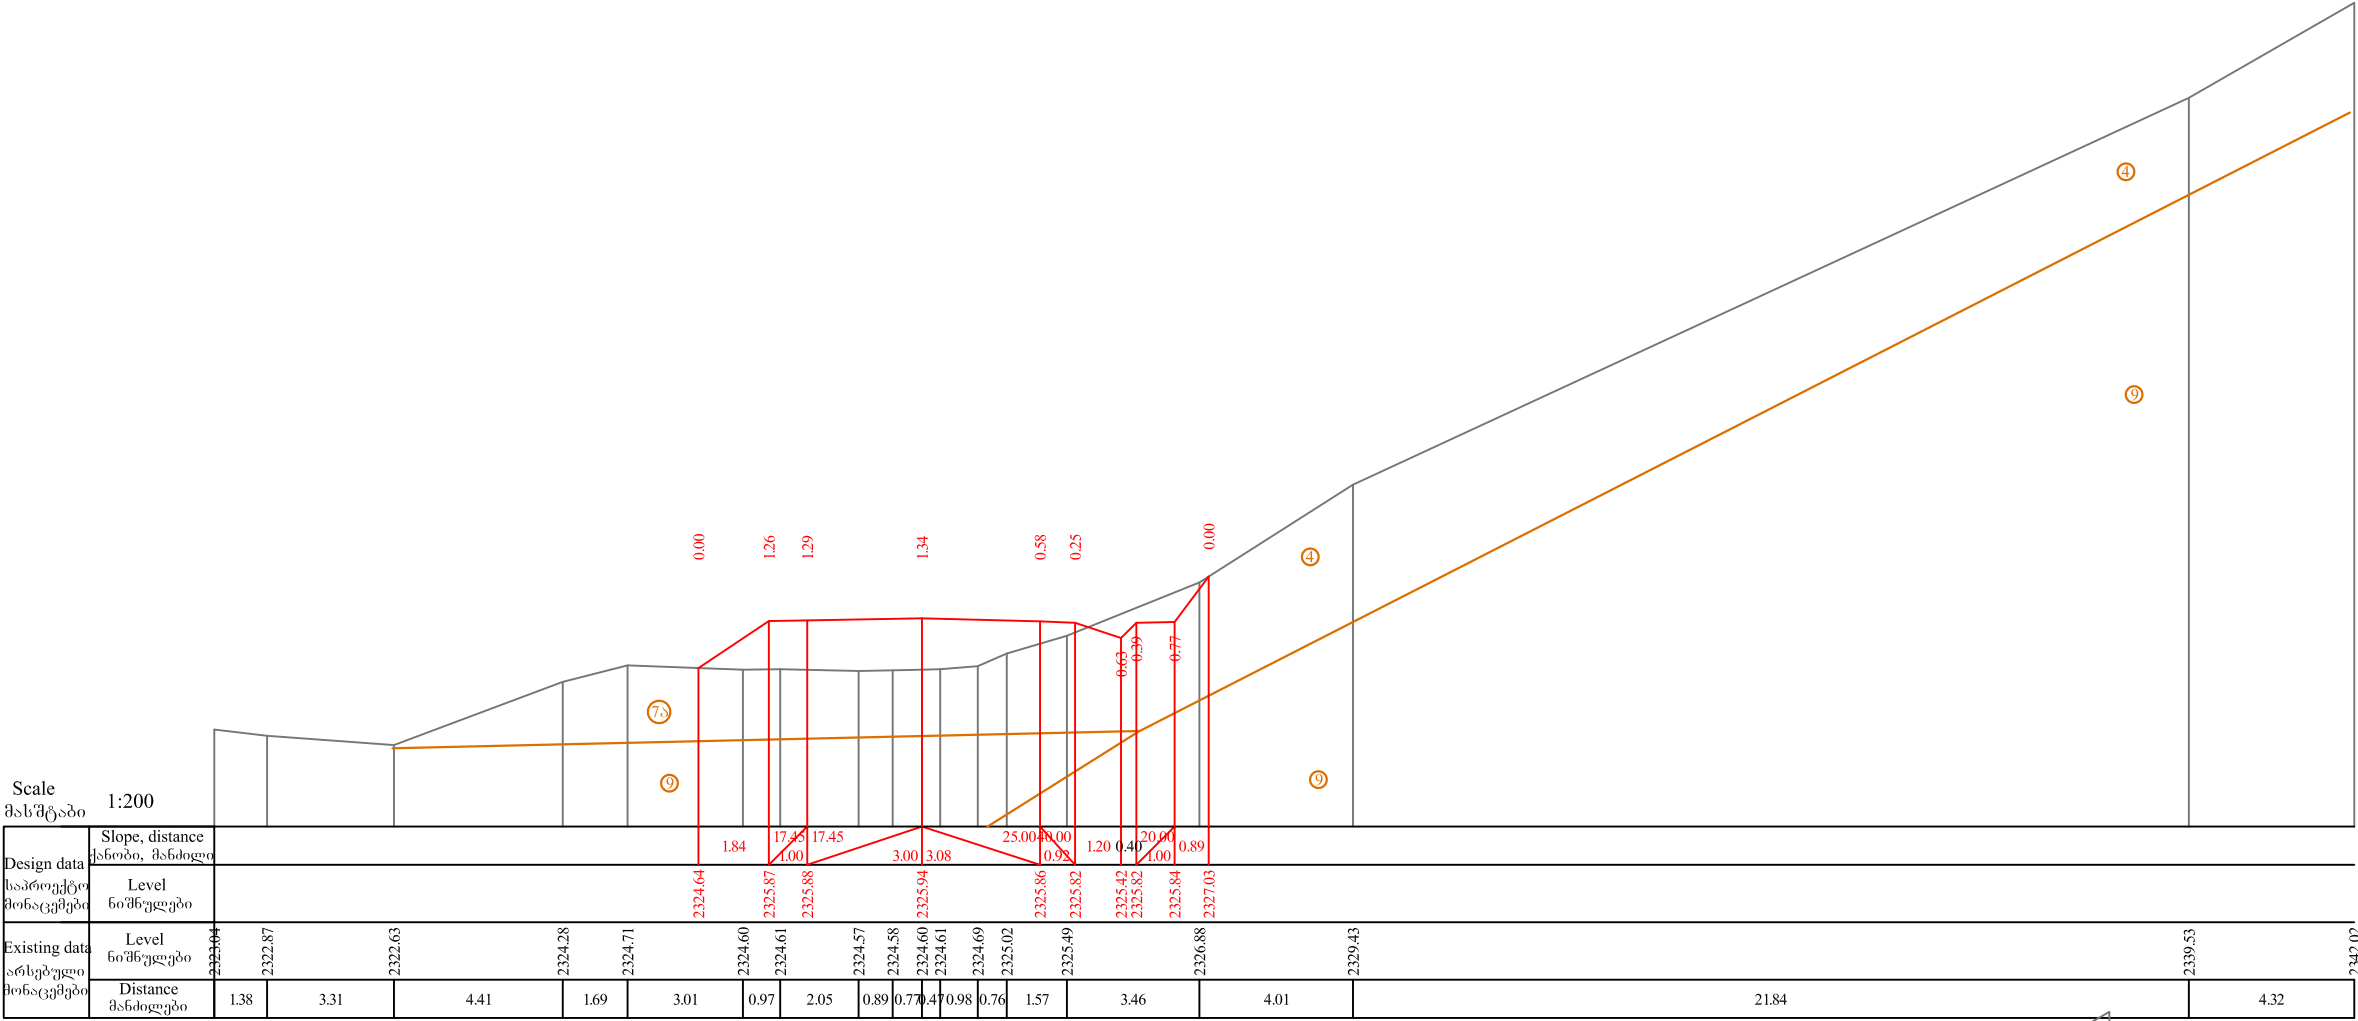
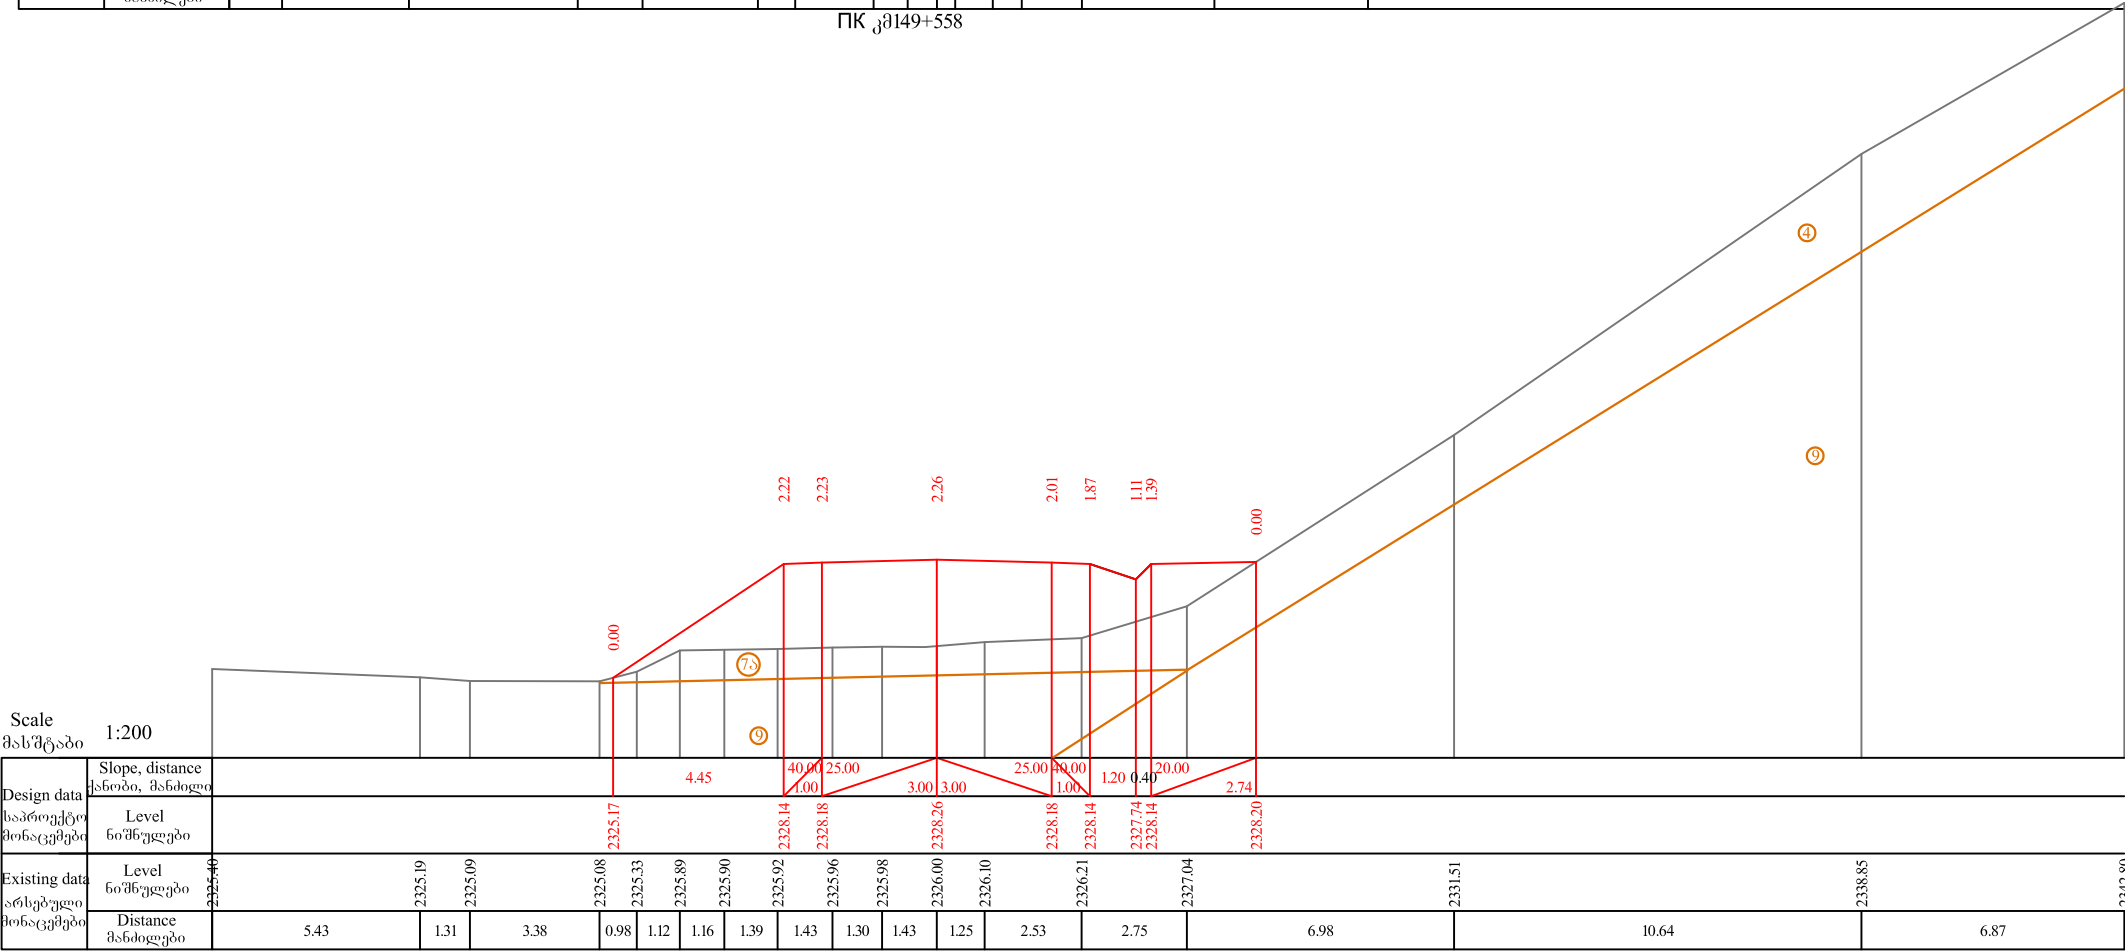
| | №1 - 496 |

- ④ - ხეინჯა ღორღის ჩანართებით, თიხნარის შემავსებლით (დელუვიურ- კოლუვიური-დეQiv)
- ⑤ ხრეში და კენჭები, სუსტად მომრგვალებული, ქვიშნარ-თიხნარის შემავსებლით, ღორღისა და ხეინჯის შემცველობით, კაპარის იშვიათი ჩანართებით (ალუვიურ-პროდუვიური-დეQiv)
- ⑥ - ხეინჯა-ღორღოვანი გრუნტი, ლოდების (მათ შორის მტკიცე ქანების ლოდების) ჩანართებითა და ლინზებით, თიხნარის შემავსებლით (ფლუვიურ-გლანციური-დეQIII).

| განვი პრევილი<br>კმ 149+558 - კმ 149+578 | ნახაზი: |

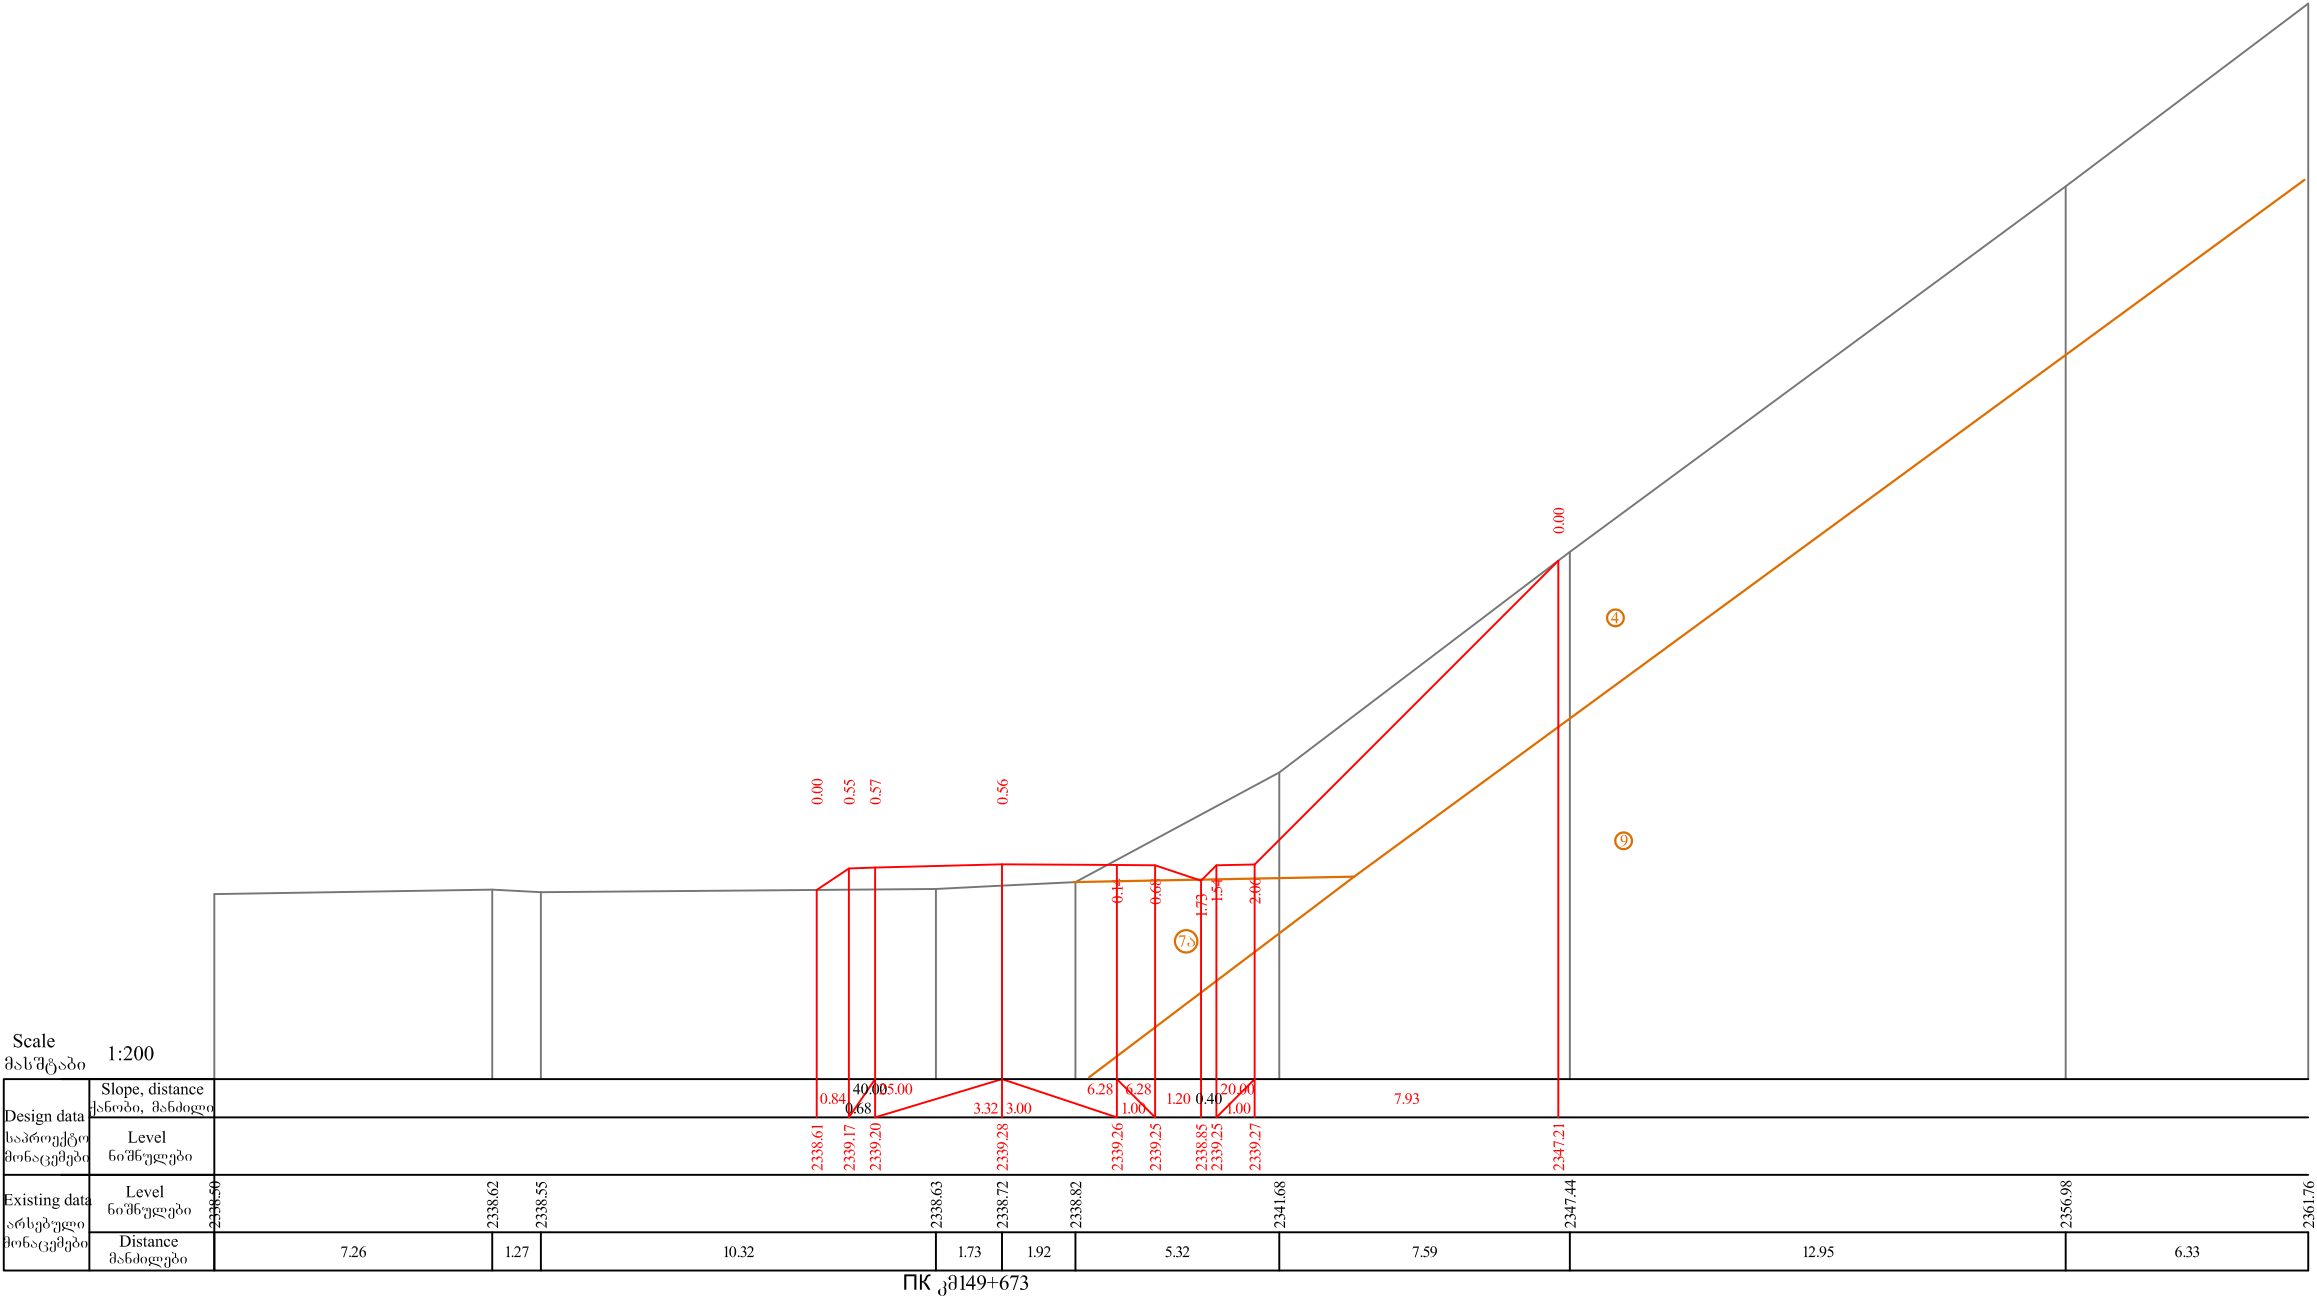
| | №1 - 499 |

- ④ - ხეინჯა ღორღის ჩანართებით, თიხნარის შემაგებლით (დელუვიურ- კოლუვიური-ძეQiv)
- ⑤ ხრეში და კენჭები, სუსტად მომრგვალებული, ქვიშნარ-თიხნარის შემაგებლით, ღორღისა და ხეინჯის შემცველობით, კაჭარის იშვიათი ჩანართებით (ალუვიურ-პროდუვიური-აჟQiv)
- ⑥ - ხეინჯა-ღორღოვანი გრუნტი, ლოდების (მათ შორის მტკიცე ქანების ლოდების) ჩანართებითა და ლინზებით, თიხნარის შემაგებლით (ფლუვიურ-გლანციური-ფQIII).

| ბანოში პროფილი<br>კმ 149+673 | ნახაზი: |

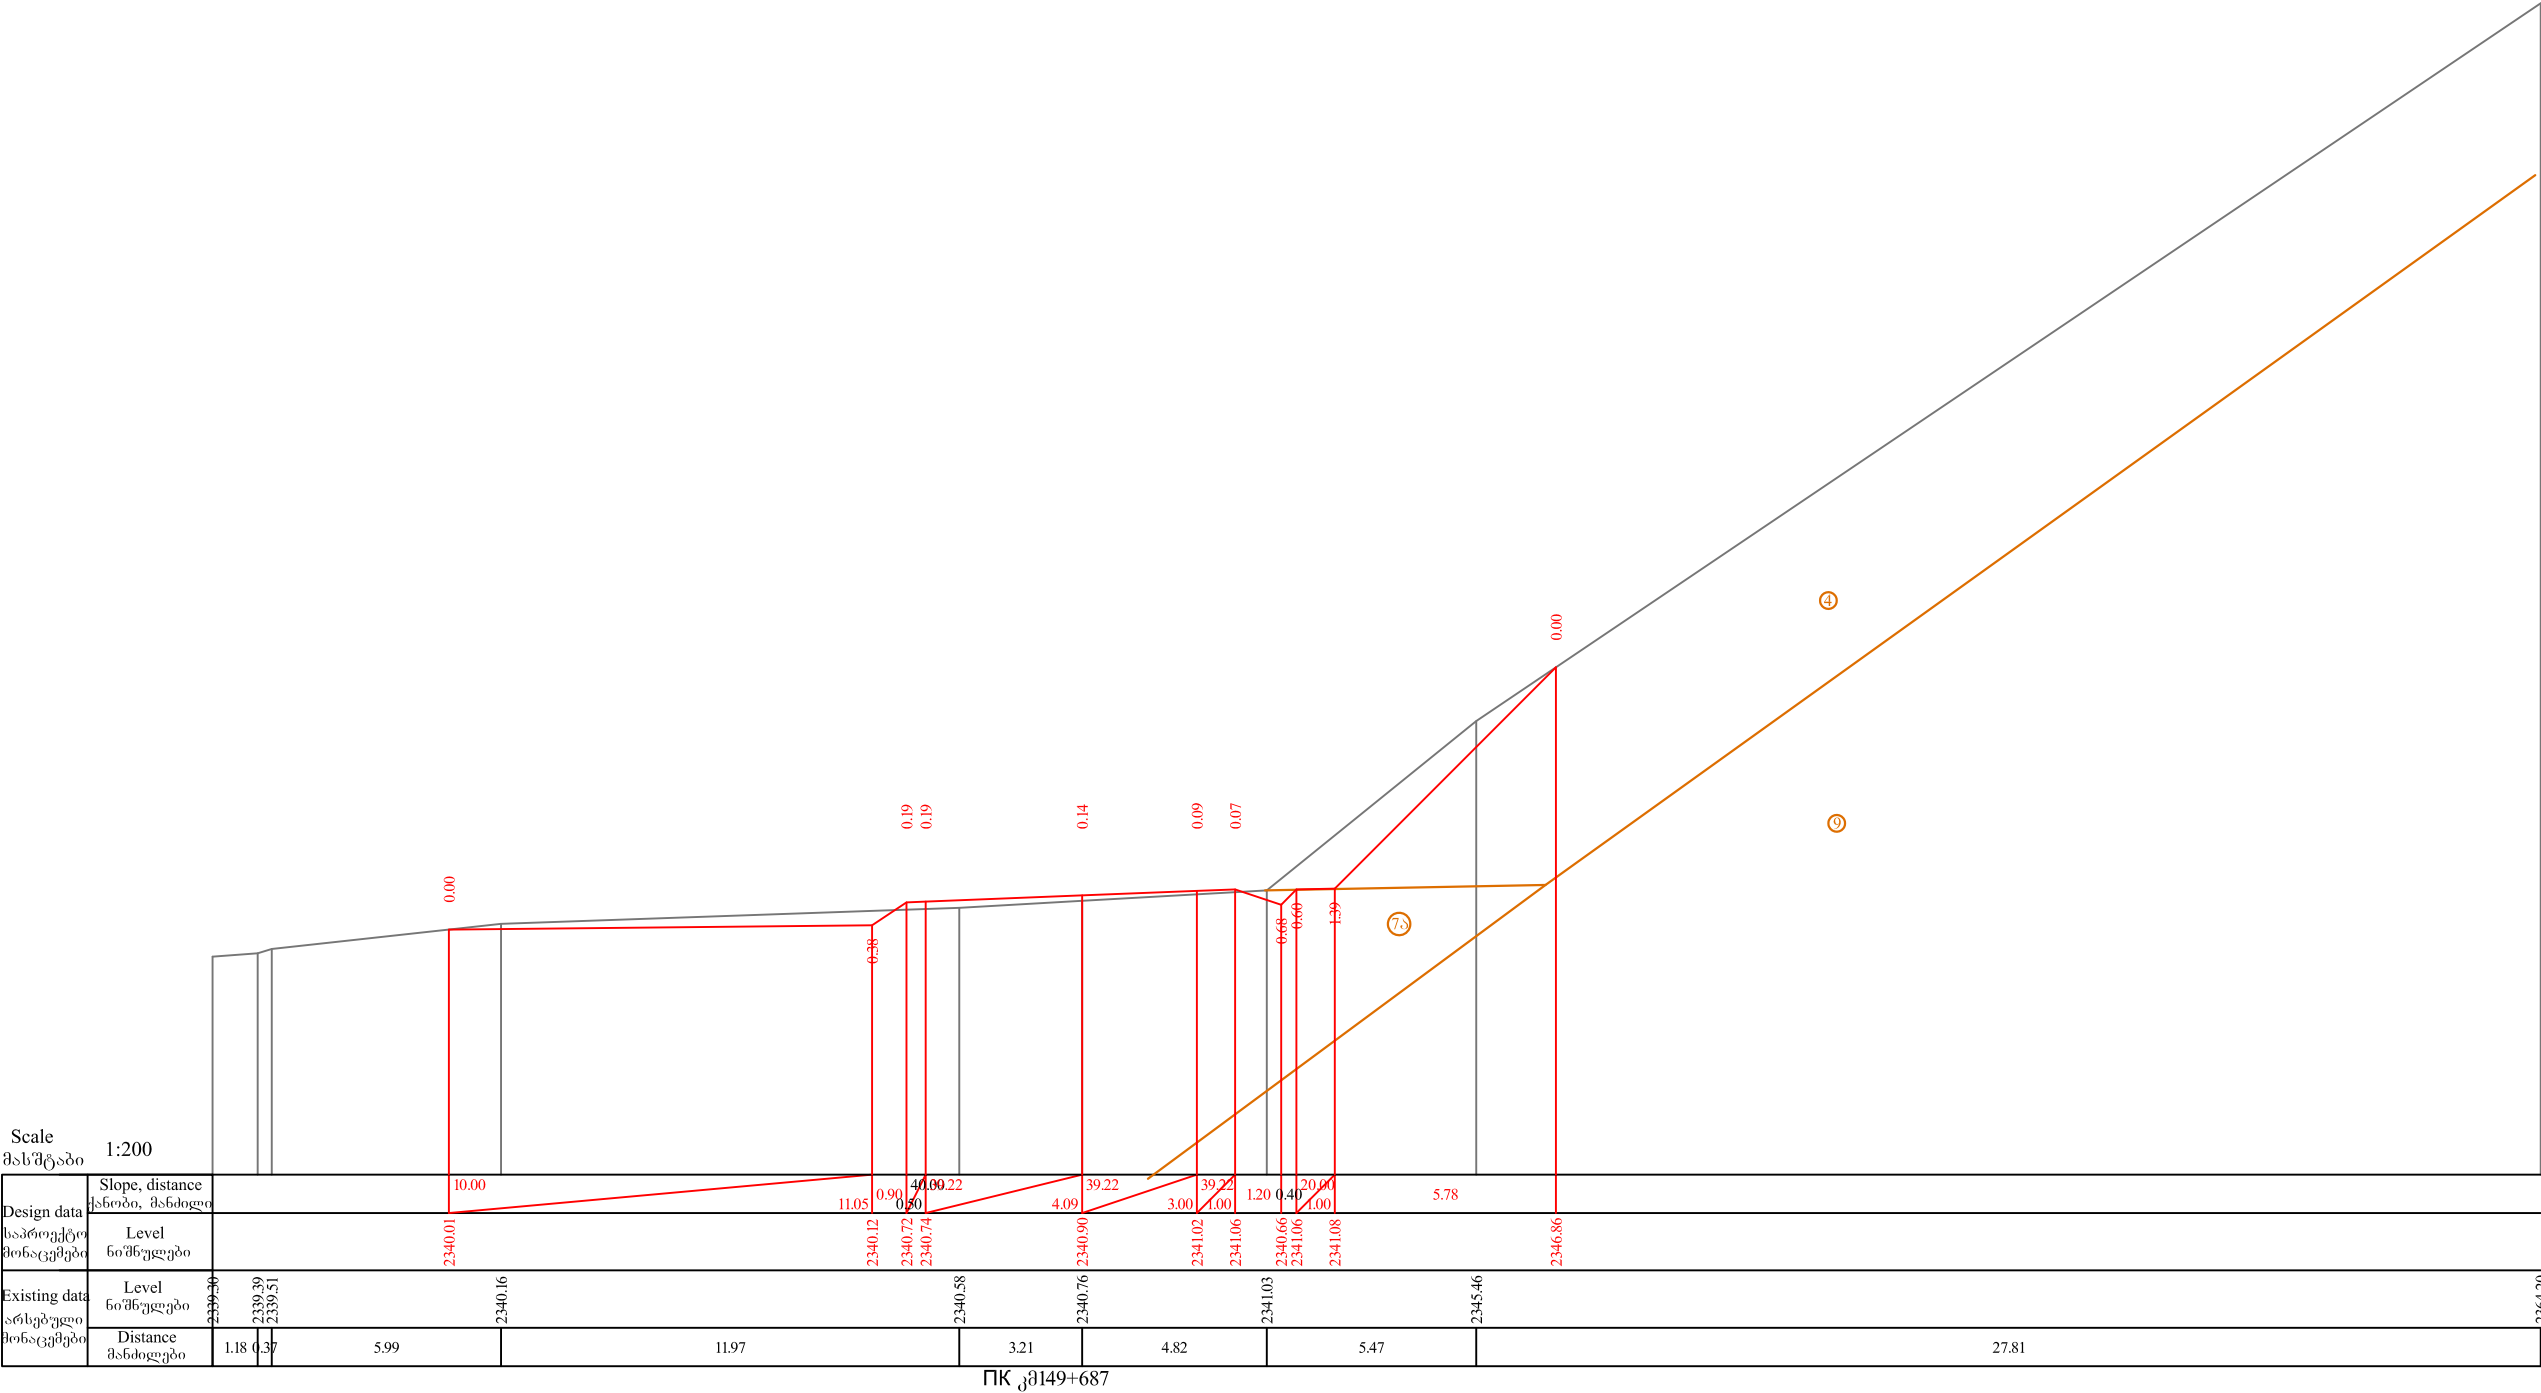
| | №1 - 500 |

- ④ - ხეინჯა ღორღის ჩანართებით, თიხნარის შემაგებლით (დელუვიურ- კოლუვიური-ძეQiv)
- ⑤ - ხრეში და კენჭები, სუსტად მომრგვალებული, ქვიშნარ-თიხნარის შემაგებლით, ღორღისა და ხეინჯის შემცველობით, კაგარის იშვიათი ჩანართებით (ალუვიურ-პროდუვიური-აპQiv)
- ⑥ - ხეინჯა-ღორღოვანი გრუნტი, ლოდების (მათ შორის მტკიცე ქანების ლოდების) ჩანართებითა და ლინზებით, თიხნარის შემაგებლით (ფლუვიურ-გლანციური-ფQIII).

| განვი პროფილი<br>კმ 149+687 | ნახაზი: |

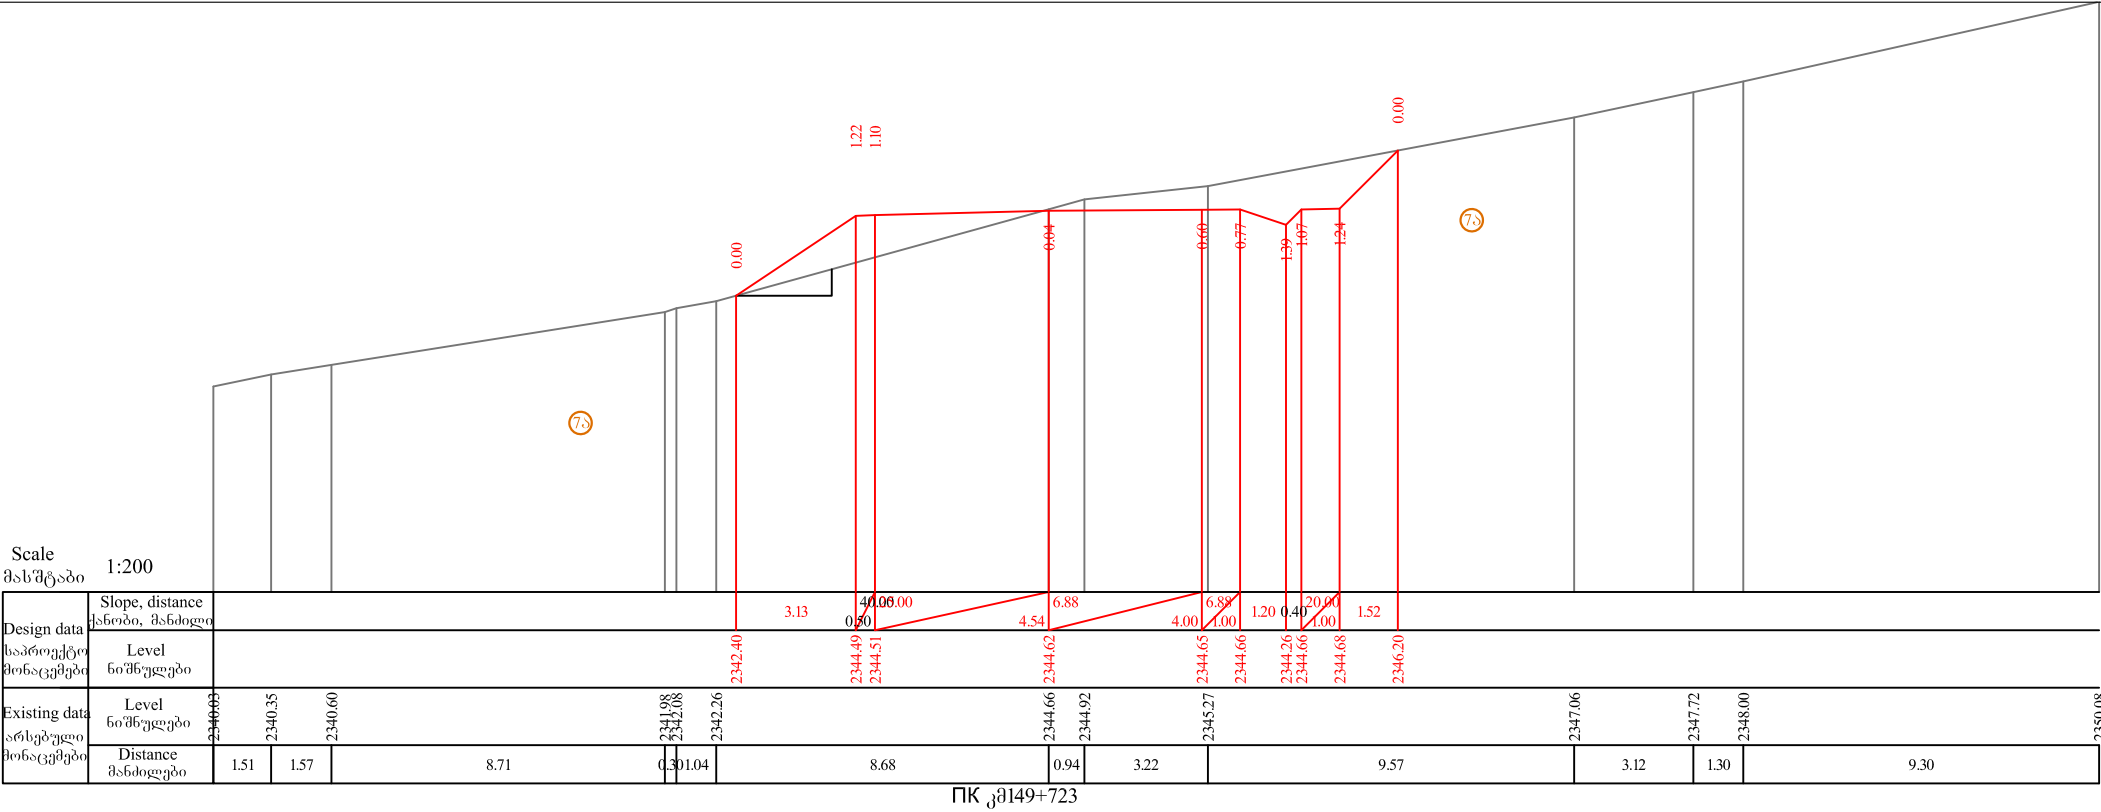
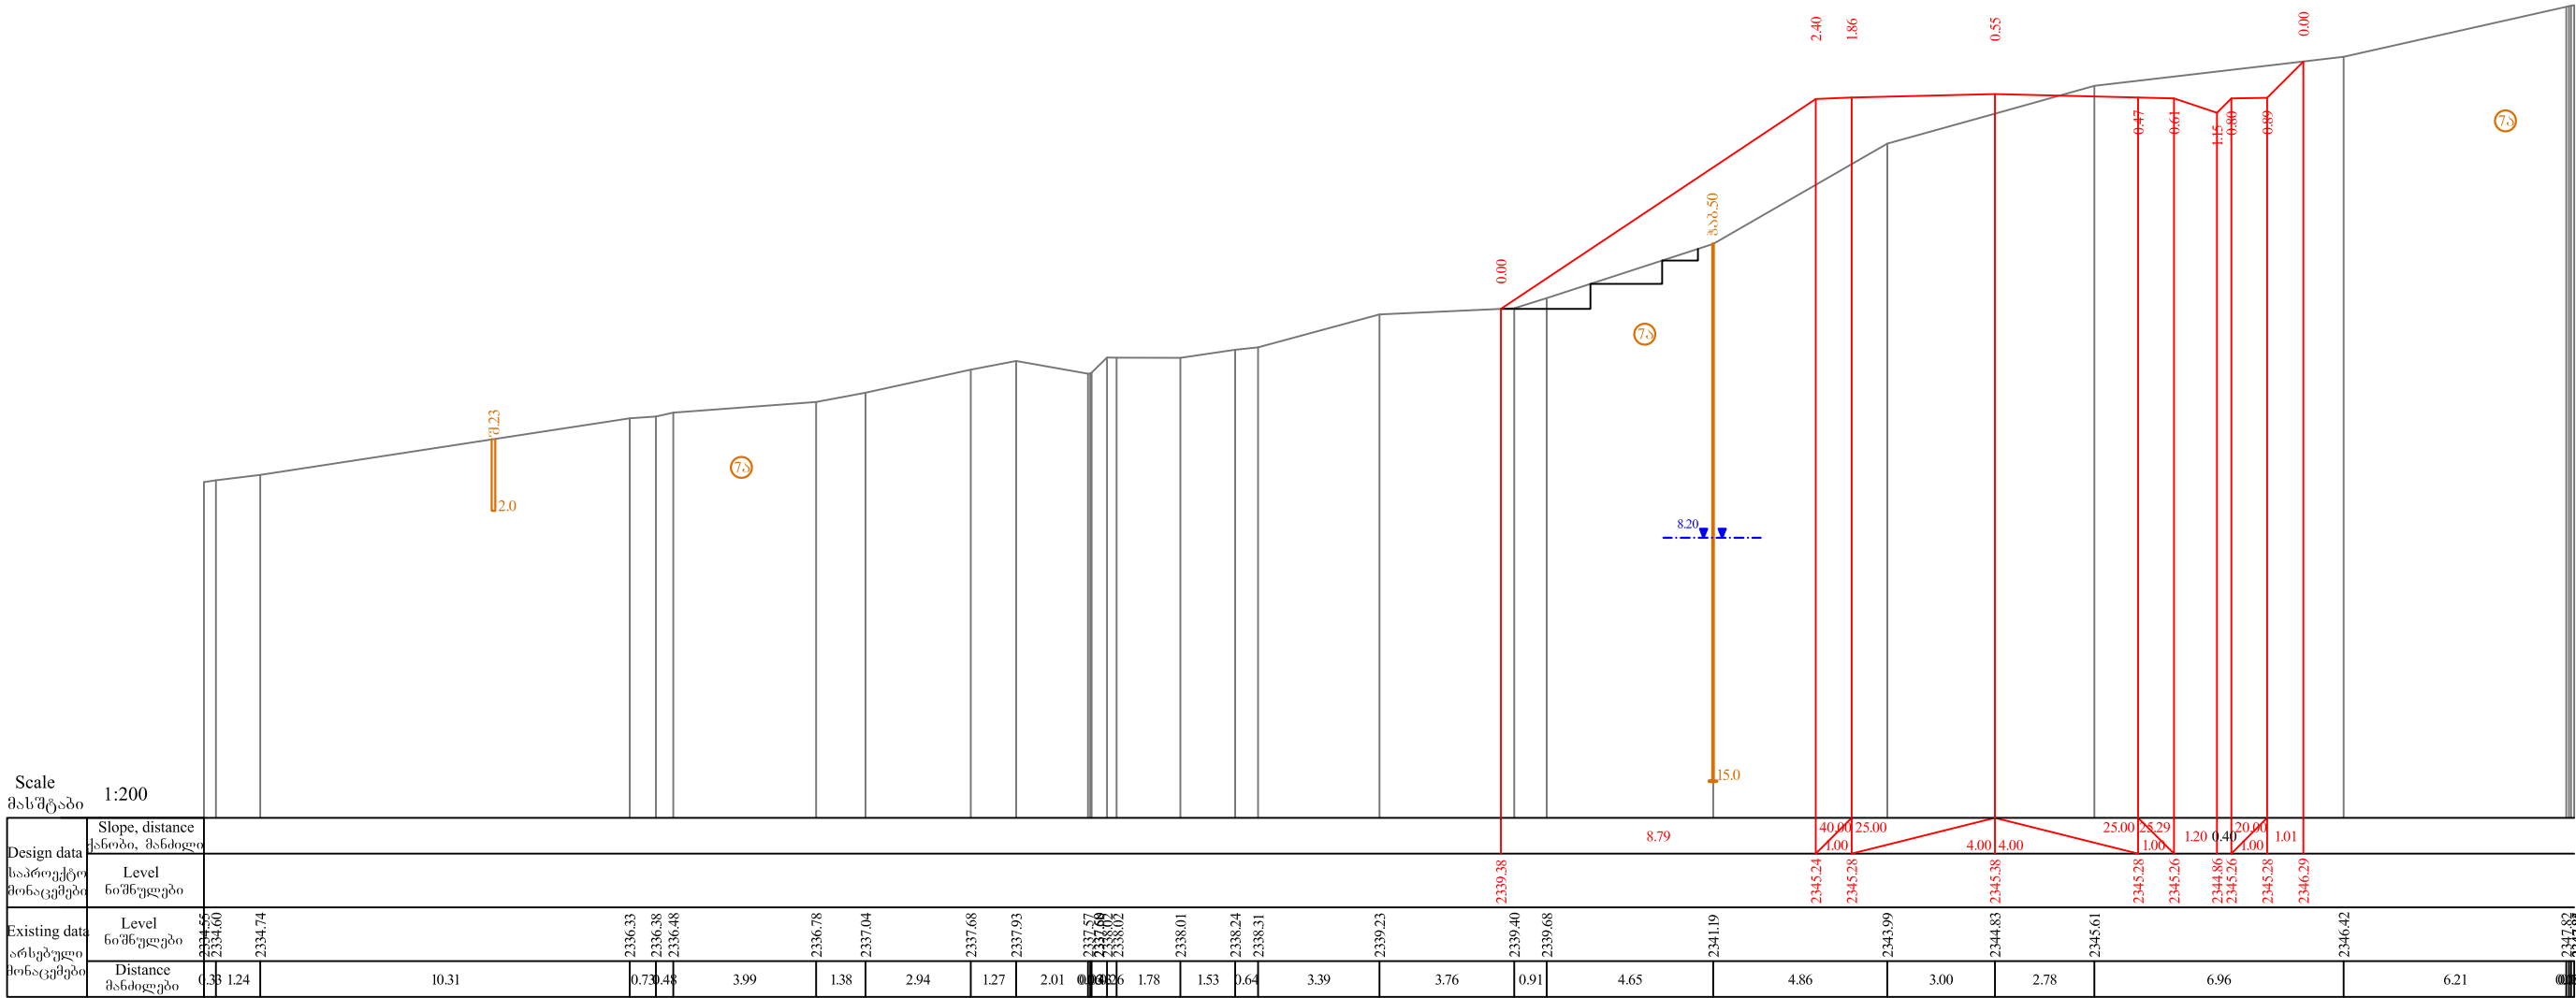
| | №1 - 504 |

Ⓢ სრეში და კენჭები, სუსტად მომრგვალებული, ქვიშნარ-თიხნარის შემავსებლით, ღორღისა და ხვინჯის შემცველობით, კაჟარის იშვიათი ჩანარებით (ალუვიურ-პროლეუვიური-აჟQiv)

| განვი პროფილი<br>კმ 149+723 - კმ 149+733 | ნახაზი: |

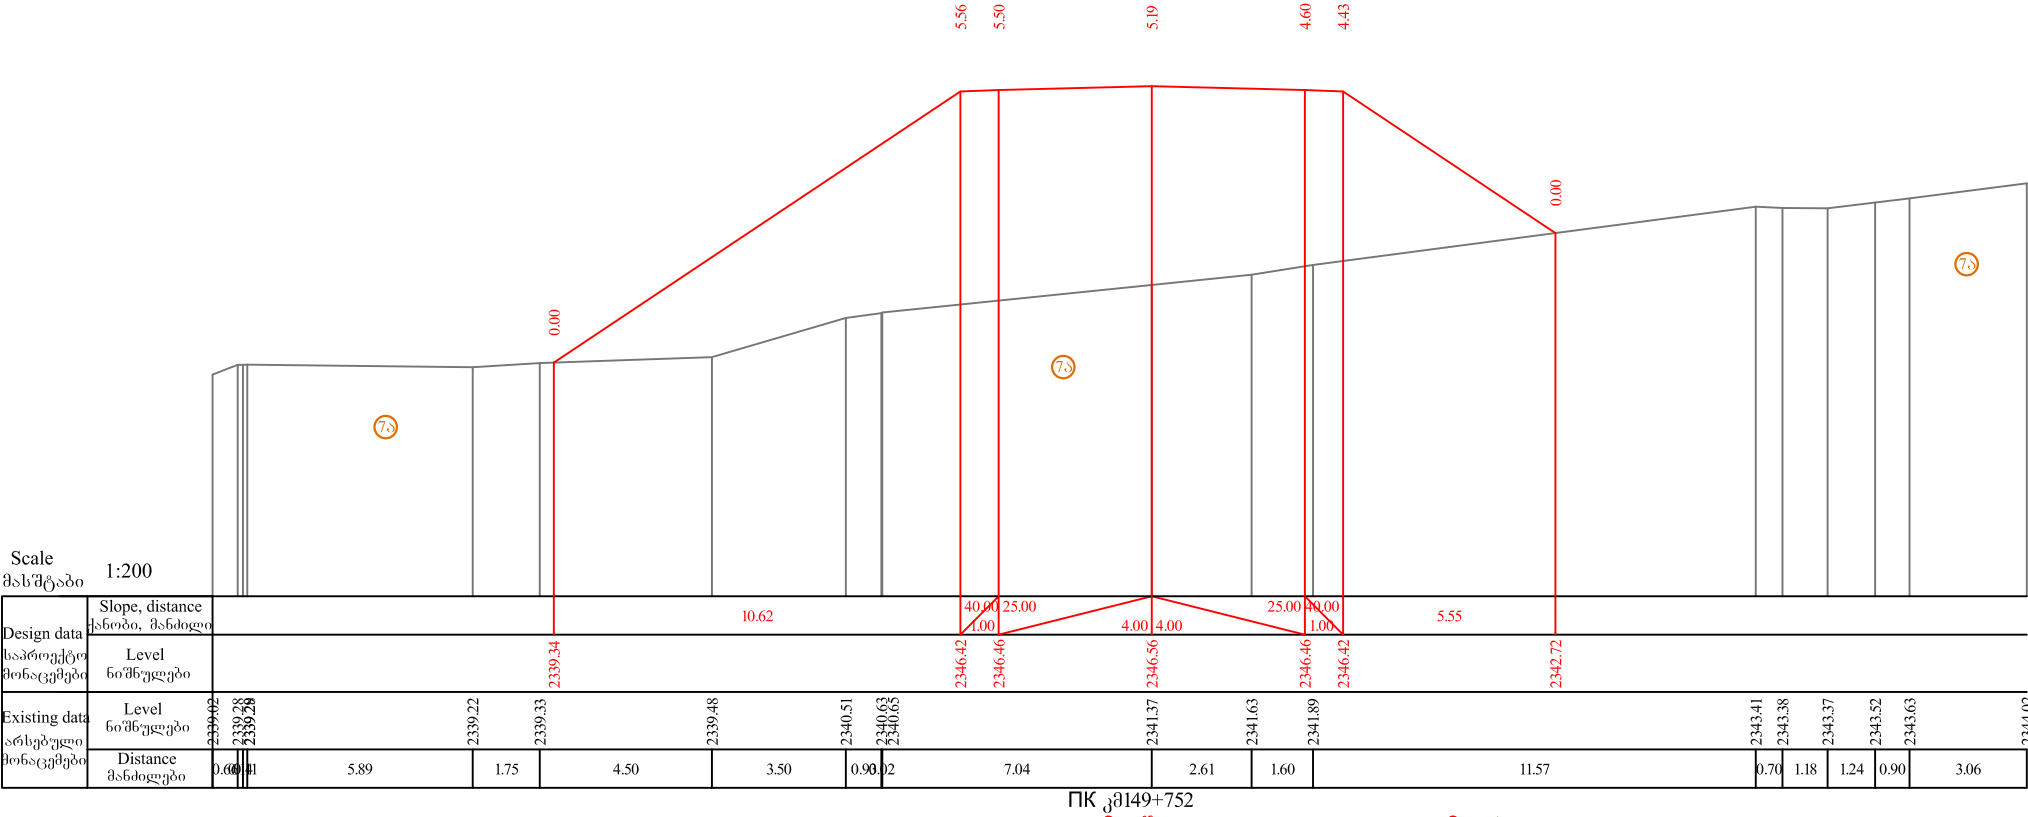
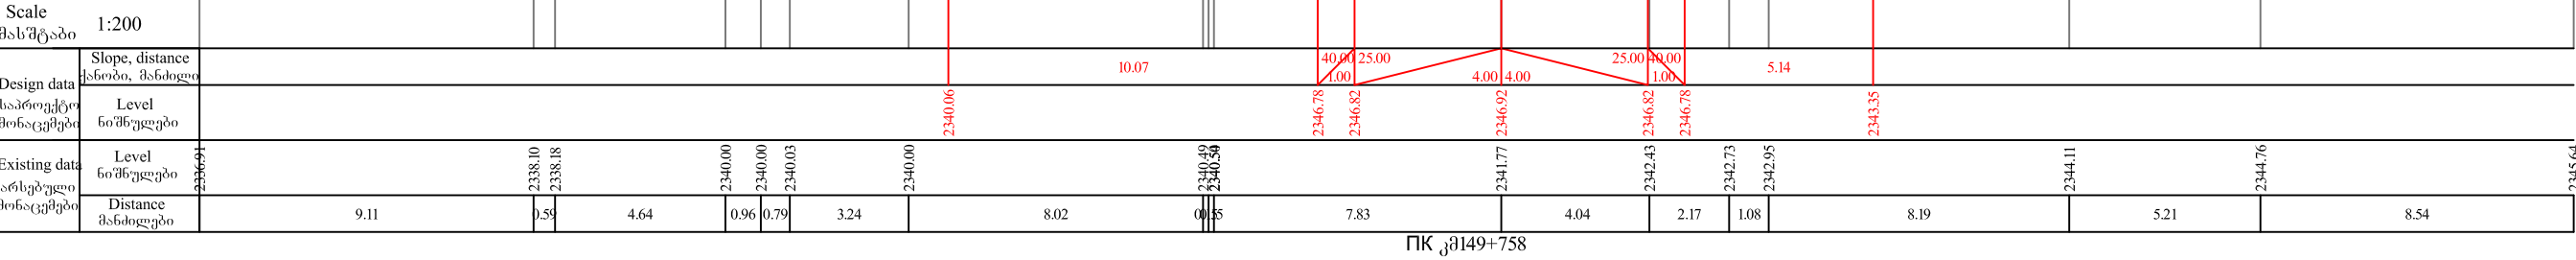
| | №1 - 506 |

Ⓢ სრეში და კენჭები, სუხტად მომრგვალებული, ქვიშნარ-თიხნარის შემავსებლით, ღორღისა და ხვინჭის შემცველობით, კაჟარის იშვიათი ჩანარებით (ალუვიურ-პროლეუვიური-აჟQIV)

| განვით პროფილი<br>კმ 149+752 - კმ 149+758 | ნახაზი: |

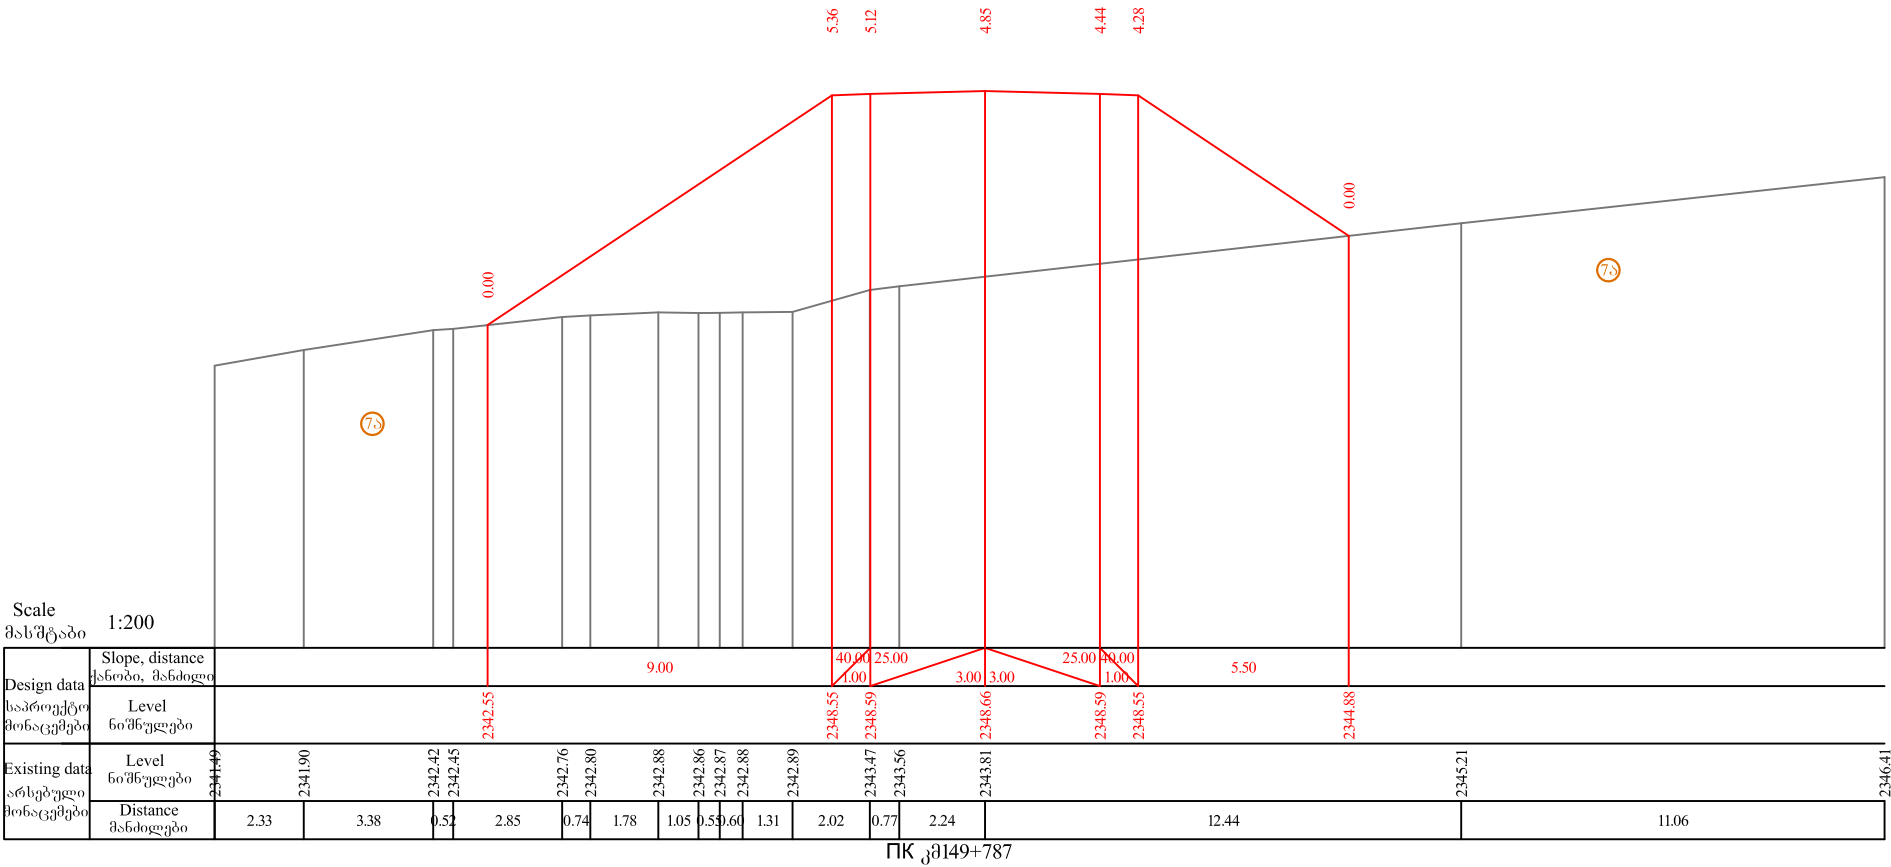
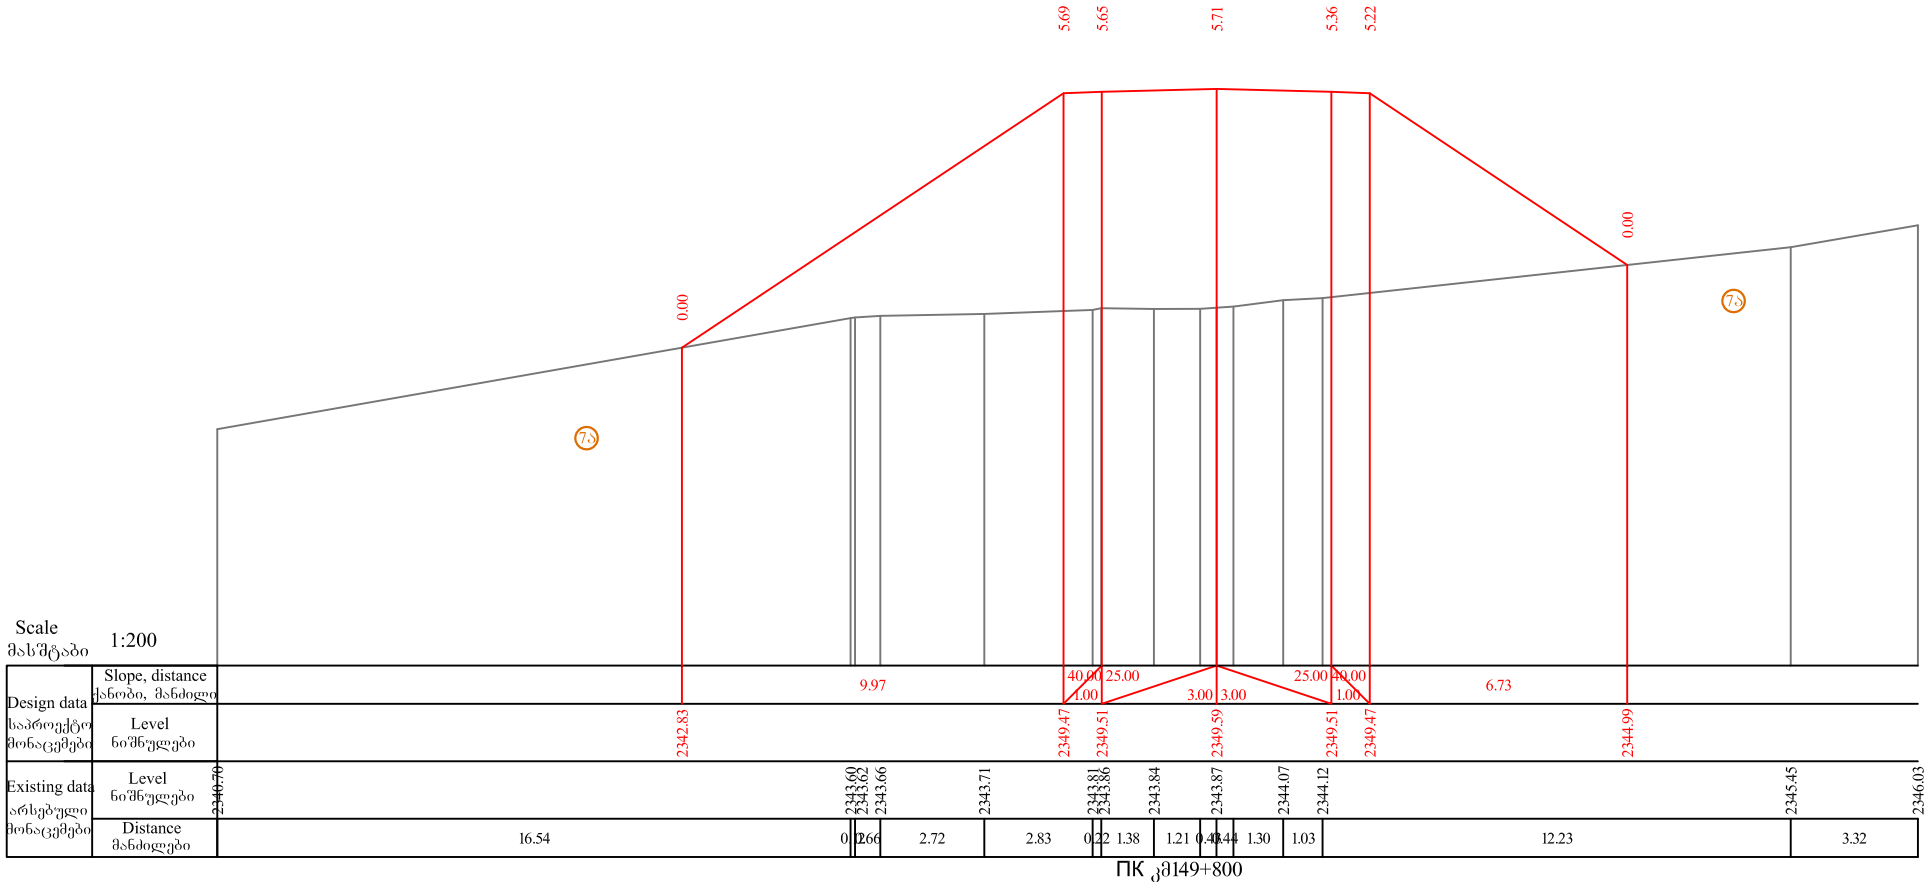
| | №1 - 508 |

Ⓢ სრეში და კენჭები, სუსტად მომრგვალებული, ქვიშნარ-თიხნარის შემაჯვებლით, ღორღისა და ხეინჭის შემცველობით, კაჭარის იშვიათი ნაწარტებით (ალუვიურ-პროლუვიური-აქცი)
