| შოღასახელმწიფოებრივი მნიშვნელობის ქუთაისი(წმალტუბოს<br>ბაღასახევი) - წმალტუბო - ცაბერი - ღენთები - ღასდილის<br>საავტომობილო გზის<br>კმ137+330-კმ150+750 მონაკვეთის სარეაბილიტაციო სამუშაოები | თარიღი: |
| ბანოვი პროფილი<br>კმ 149+081 - კმ 149+085 | ნახაზი: |

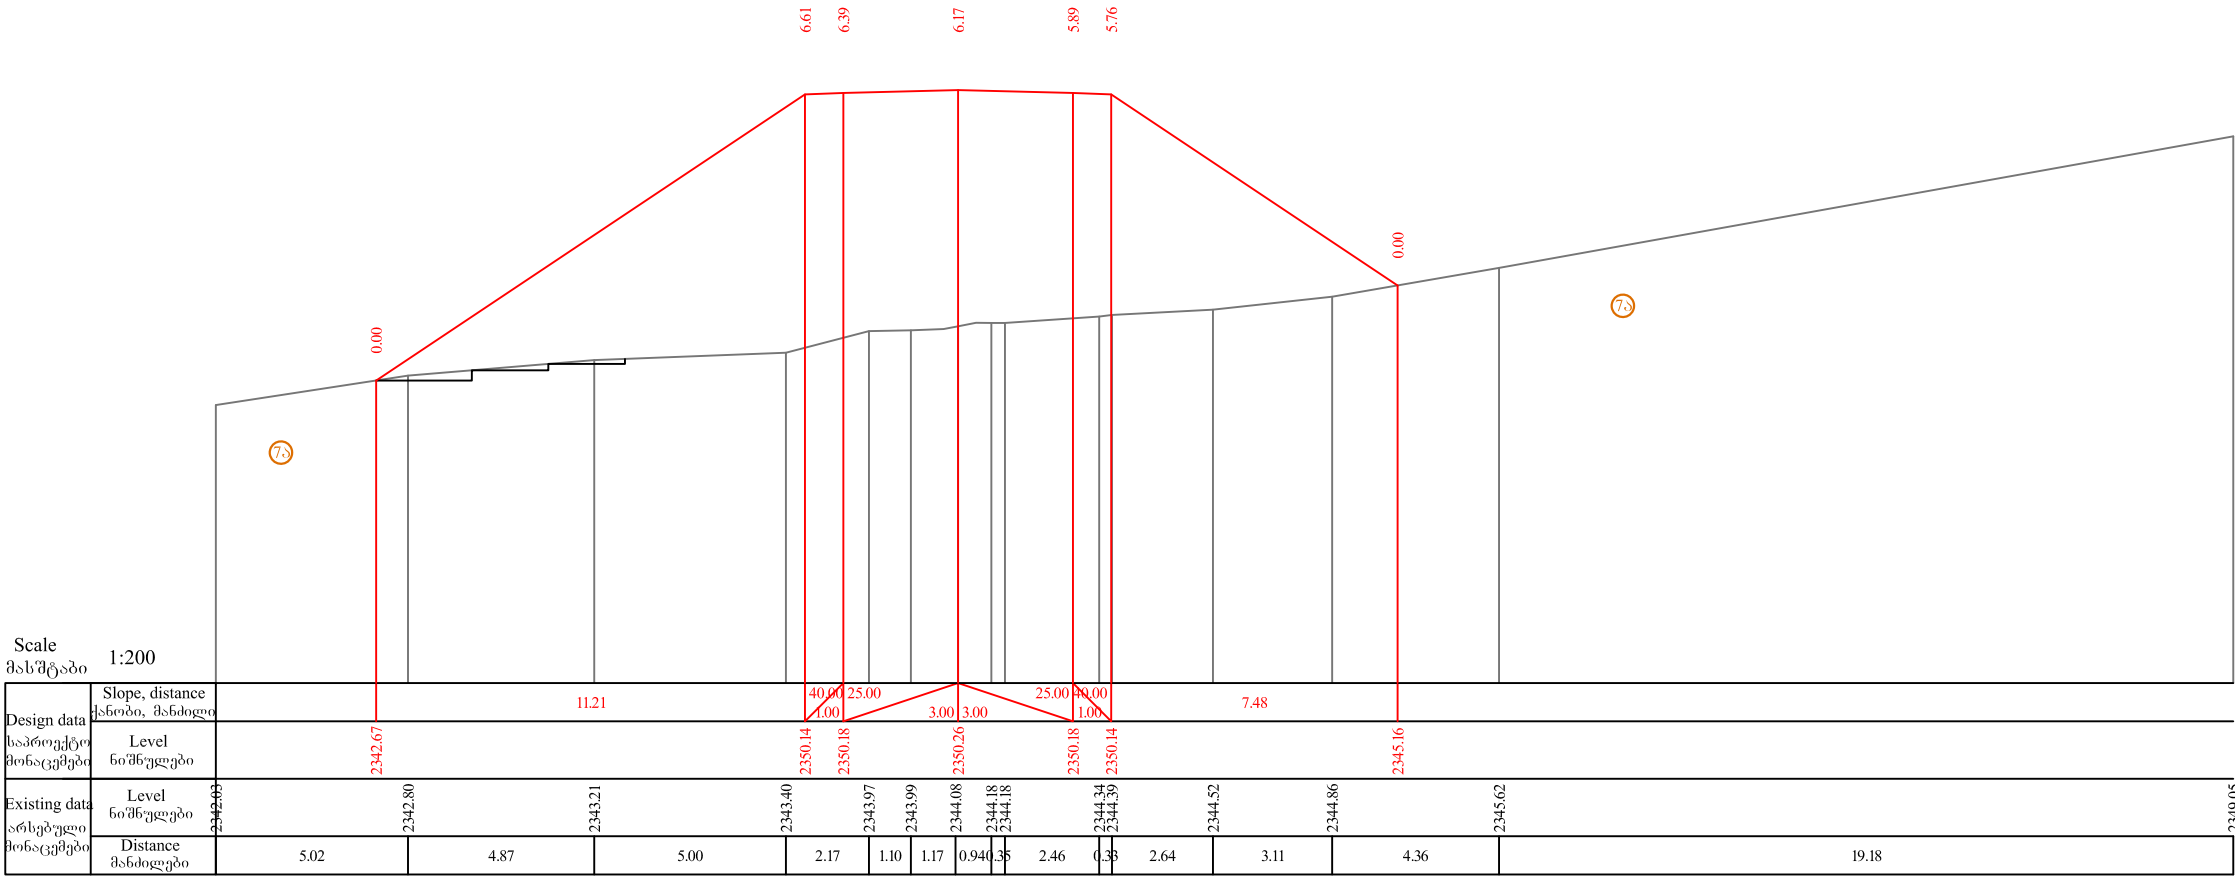
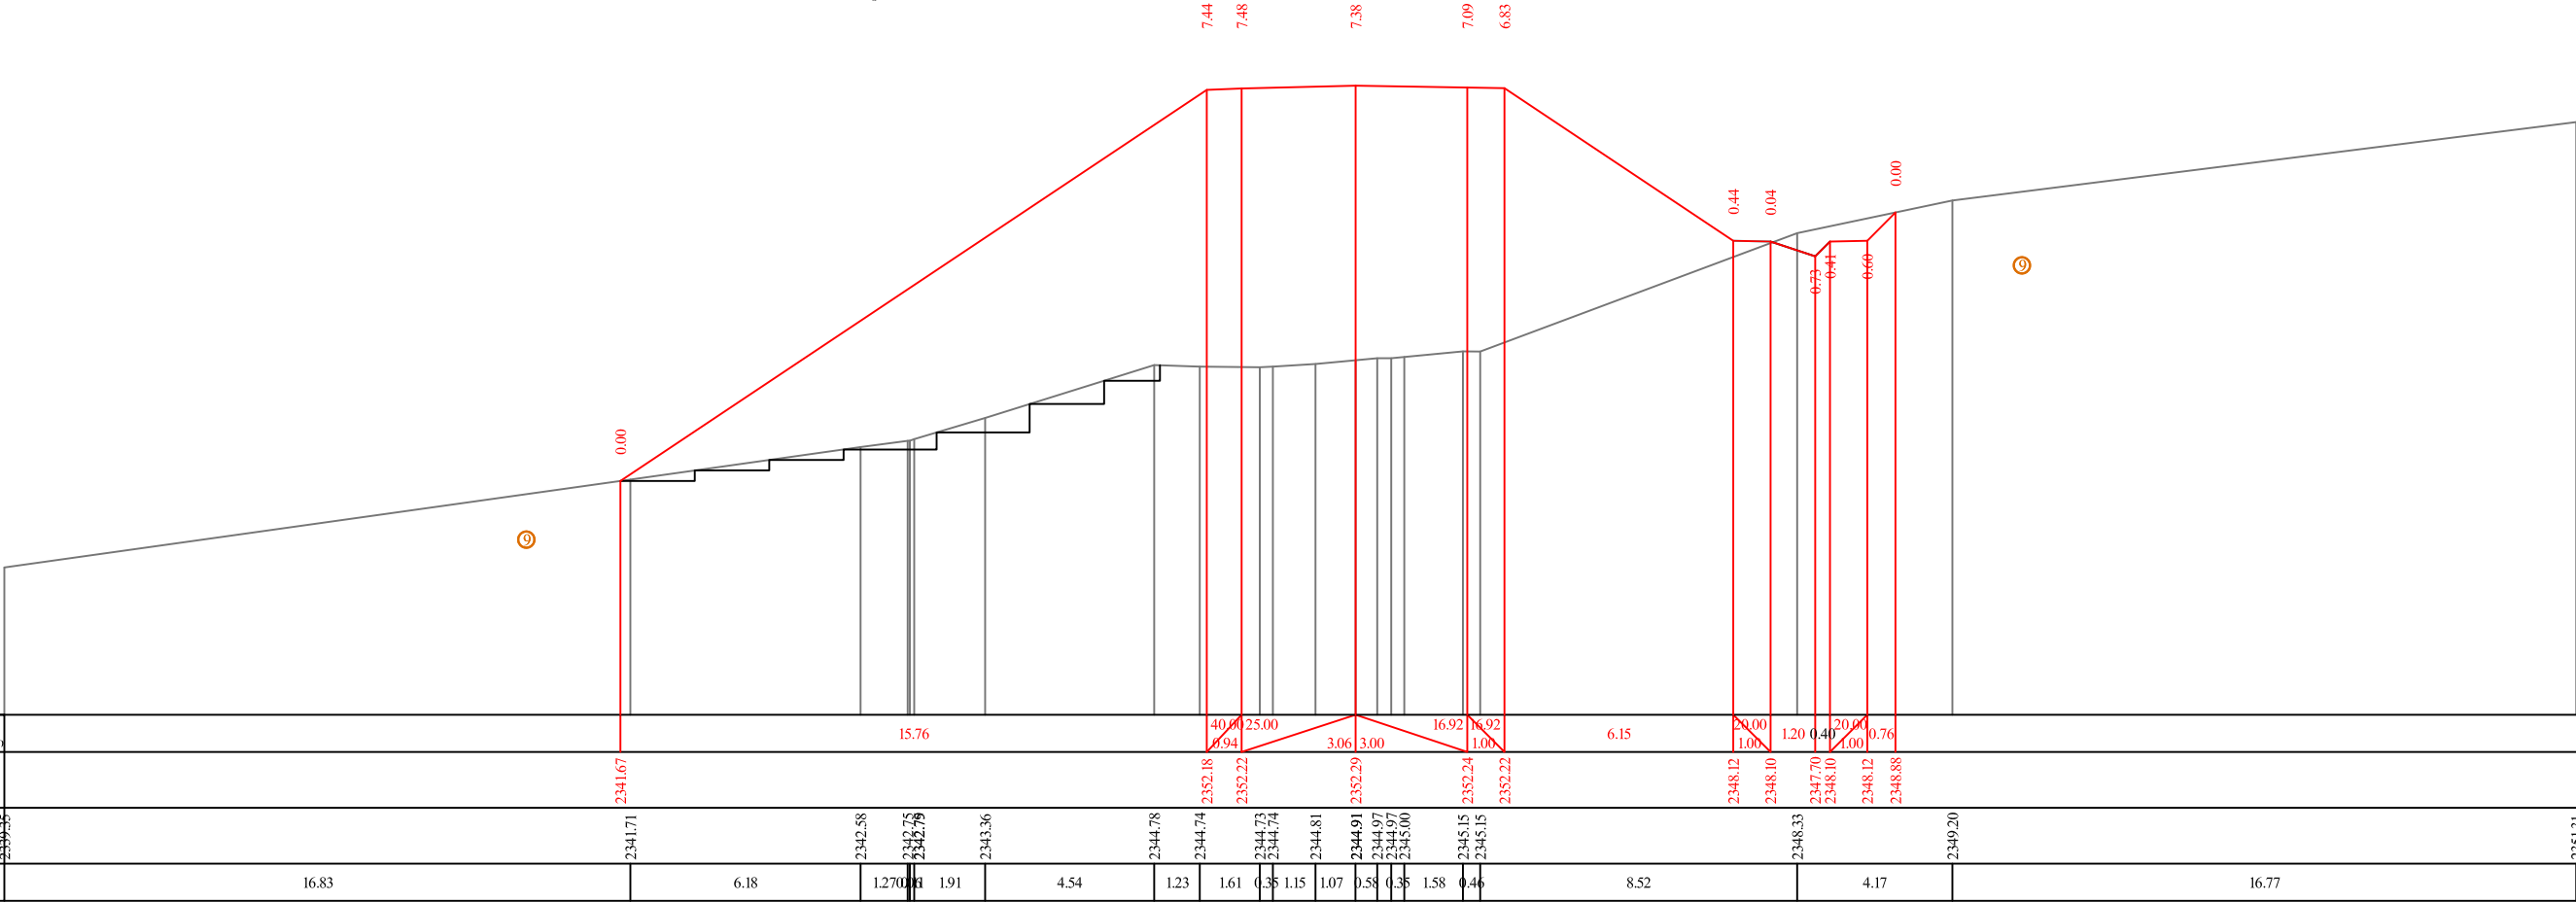
| | №1 - 509 |

- ხრეში და კეჩუბი, სუსტად მომრგვალებული, ქვიშნარ-თიხნარის შემავსებელი, ღორღისა და ხეინტის შემცველობით, კაგარის იშვიათი ჩანარებით (ალუვიურ-პროლუვიური-ფქ).
- ხეინტა-ღორღოვანი გრუნტი, ღორღის (მათ შორის მტკიცე ქანების ღორღის) ჩანარებითა და ღორღით, თიხნარის შემავსებელი (ფლუვიურ-გლაციური-ფქ).

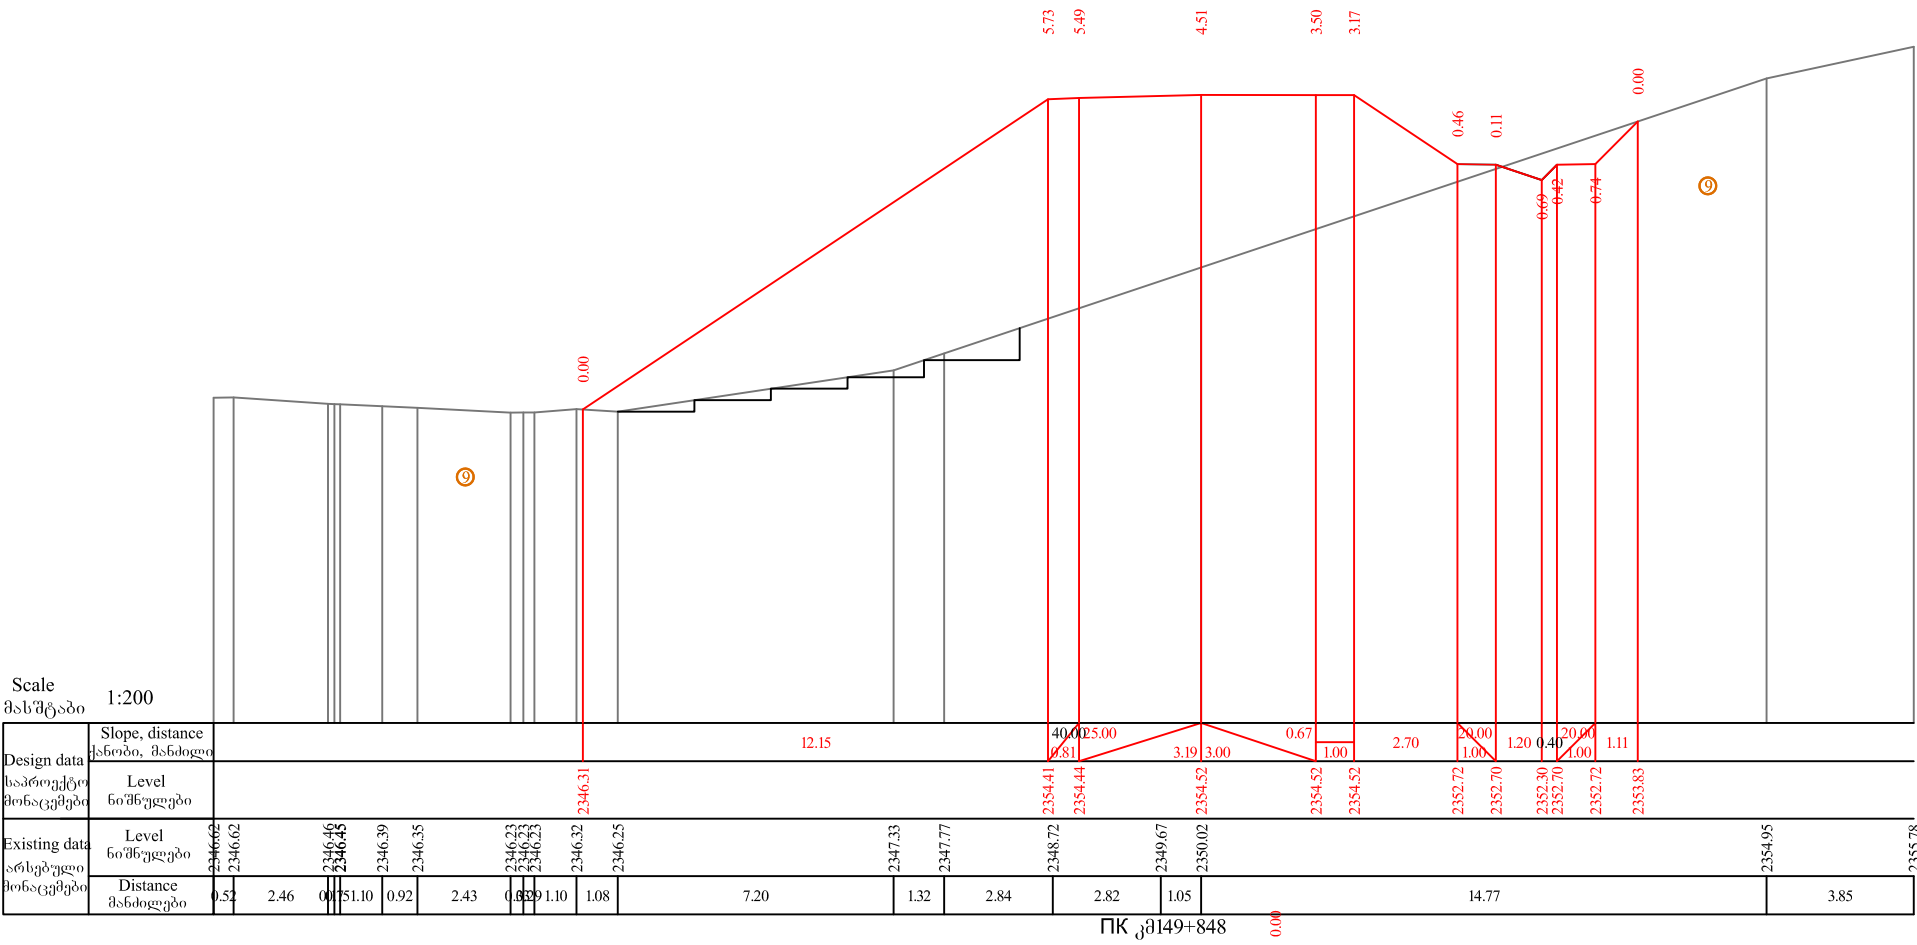
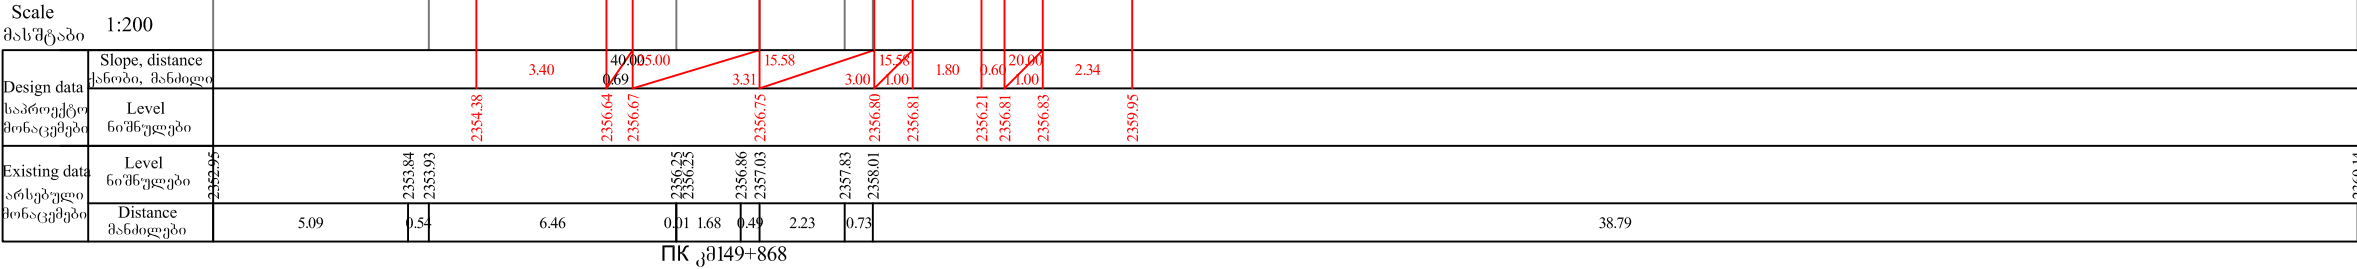
| | №1 - 510 |

⊙ - ხეინჯაღორღოვანი გრუნტი, ღოდების (მათ შორის მტკიცე ქანების ღოდების) ჩანარებითა და ღინზებით, თიხნარის შემავსებლით (ფლუვიურ-გლაციური-ჩგQIII).

| განვი პრეფილი<br>კმ 149+848 - კმ 149+868 | ნახაზი: |

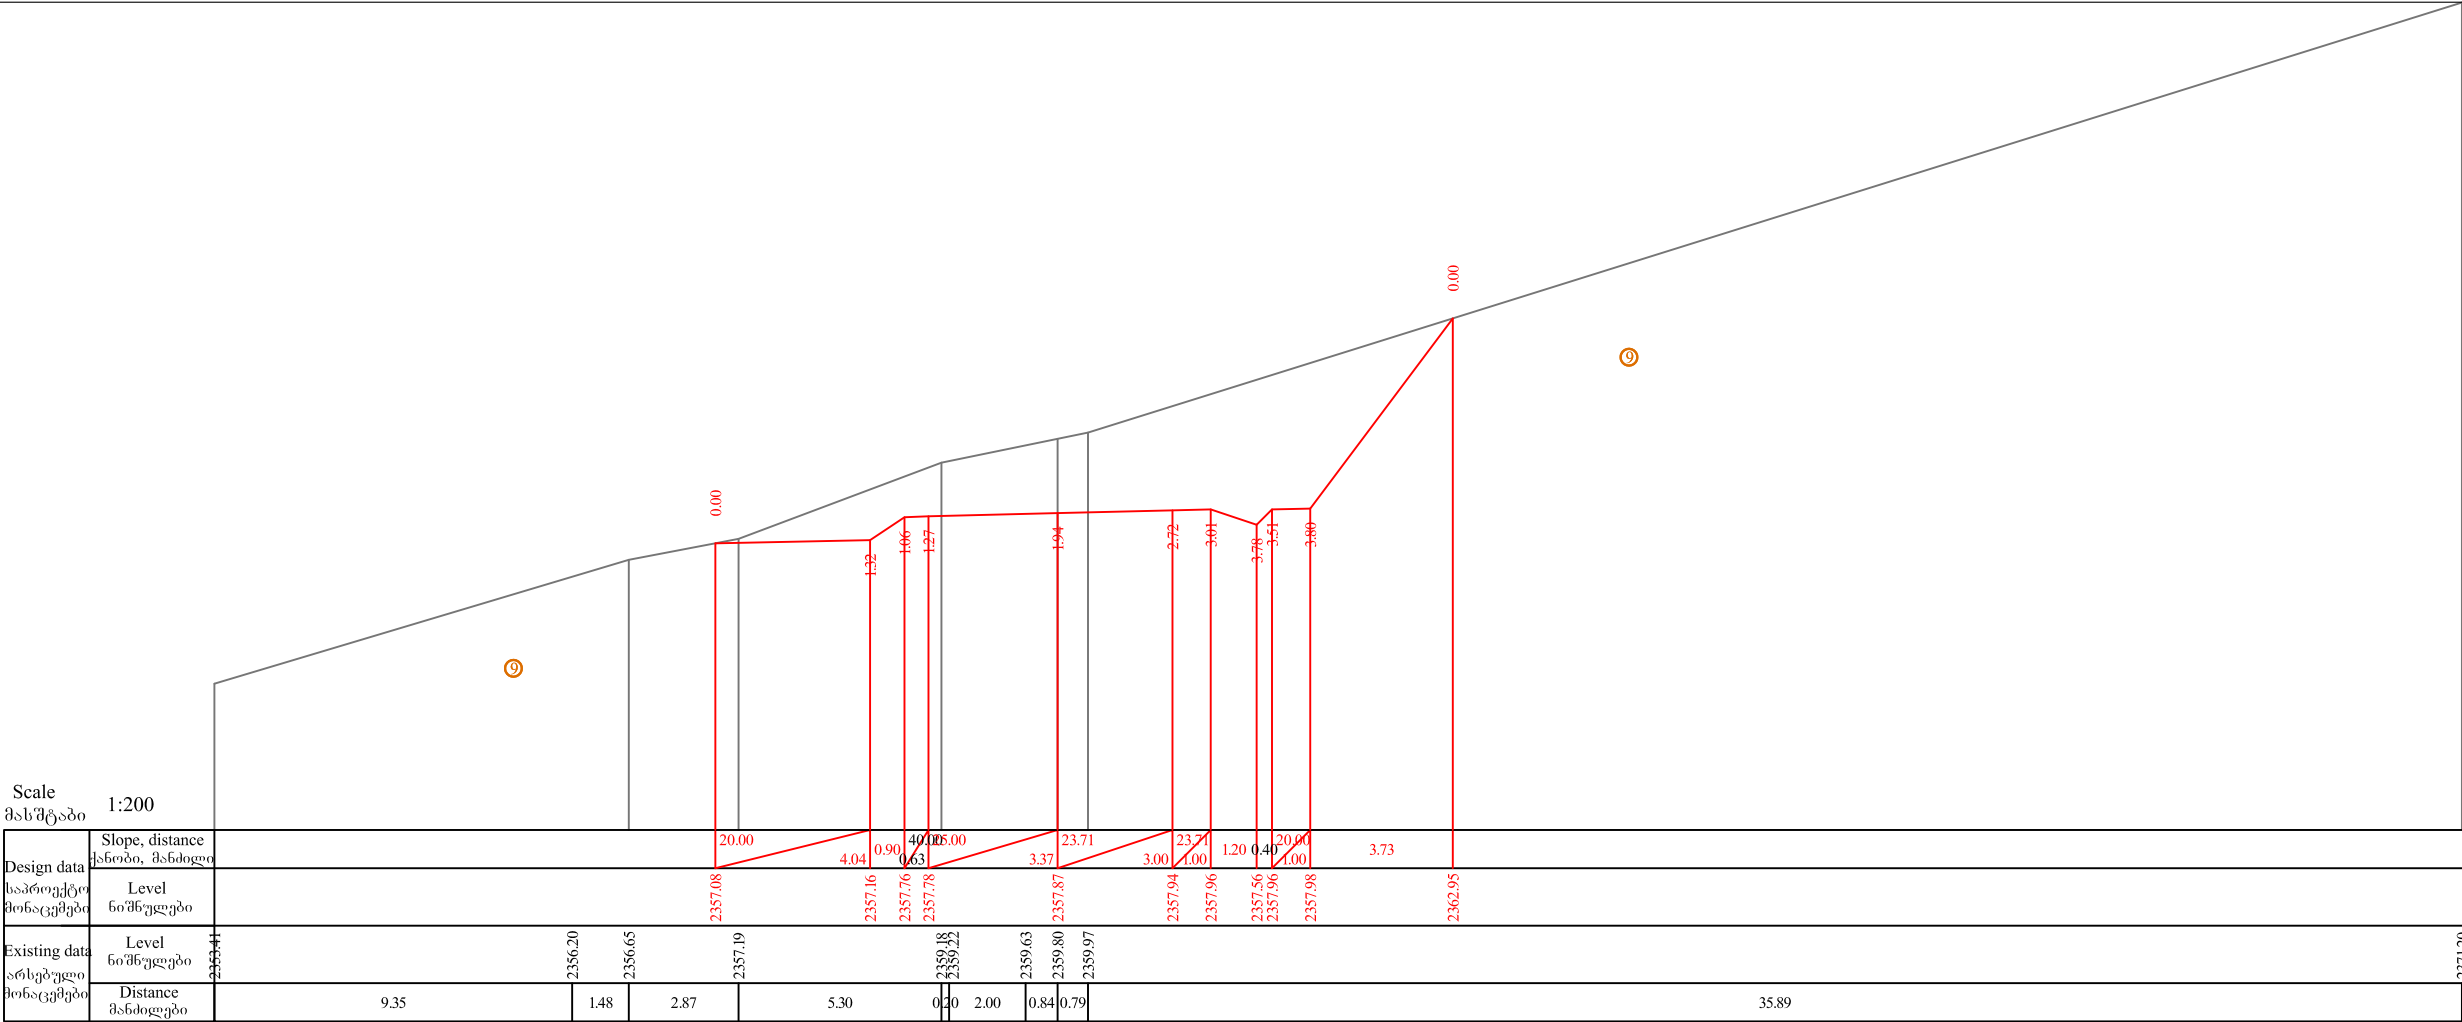
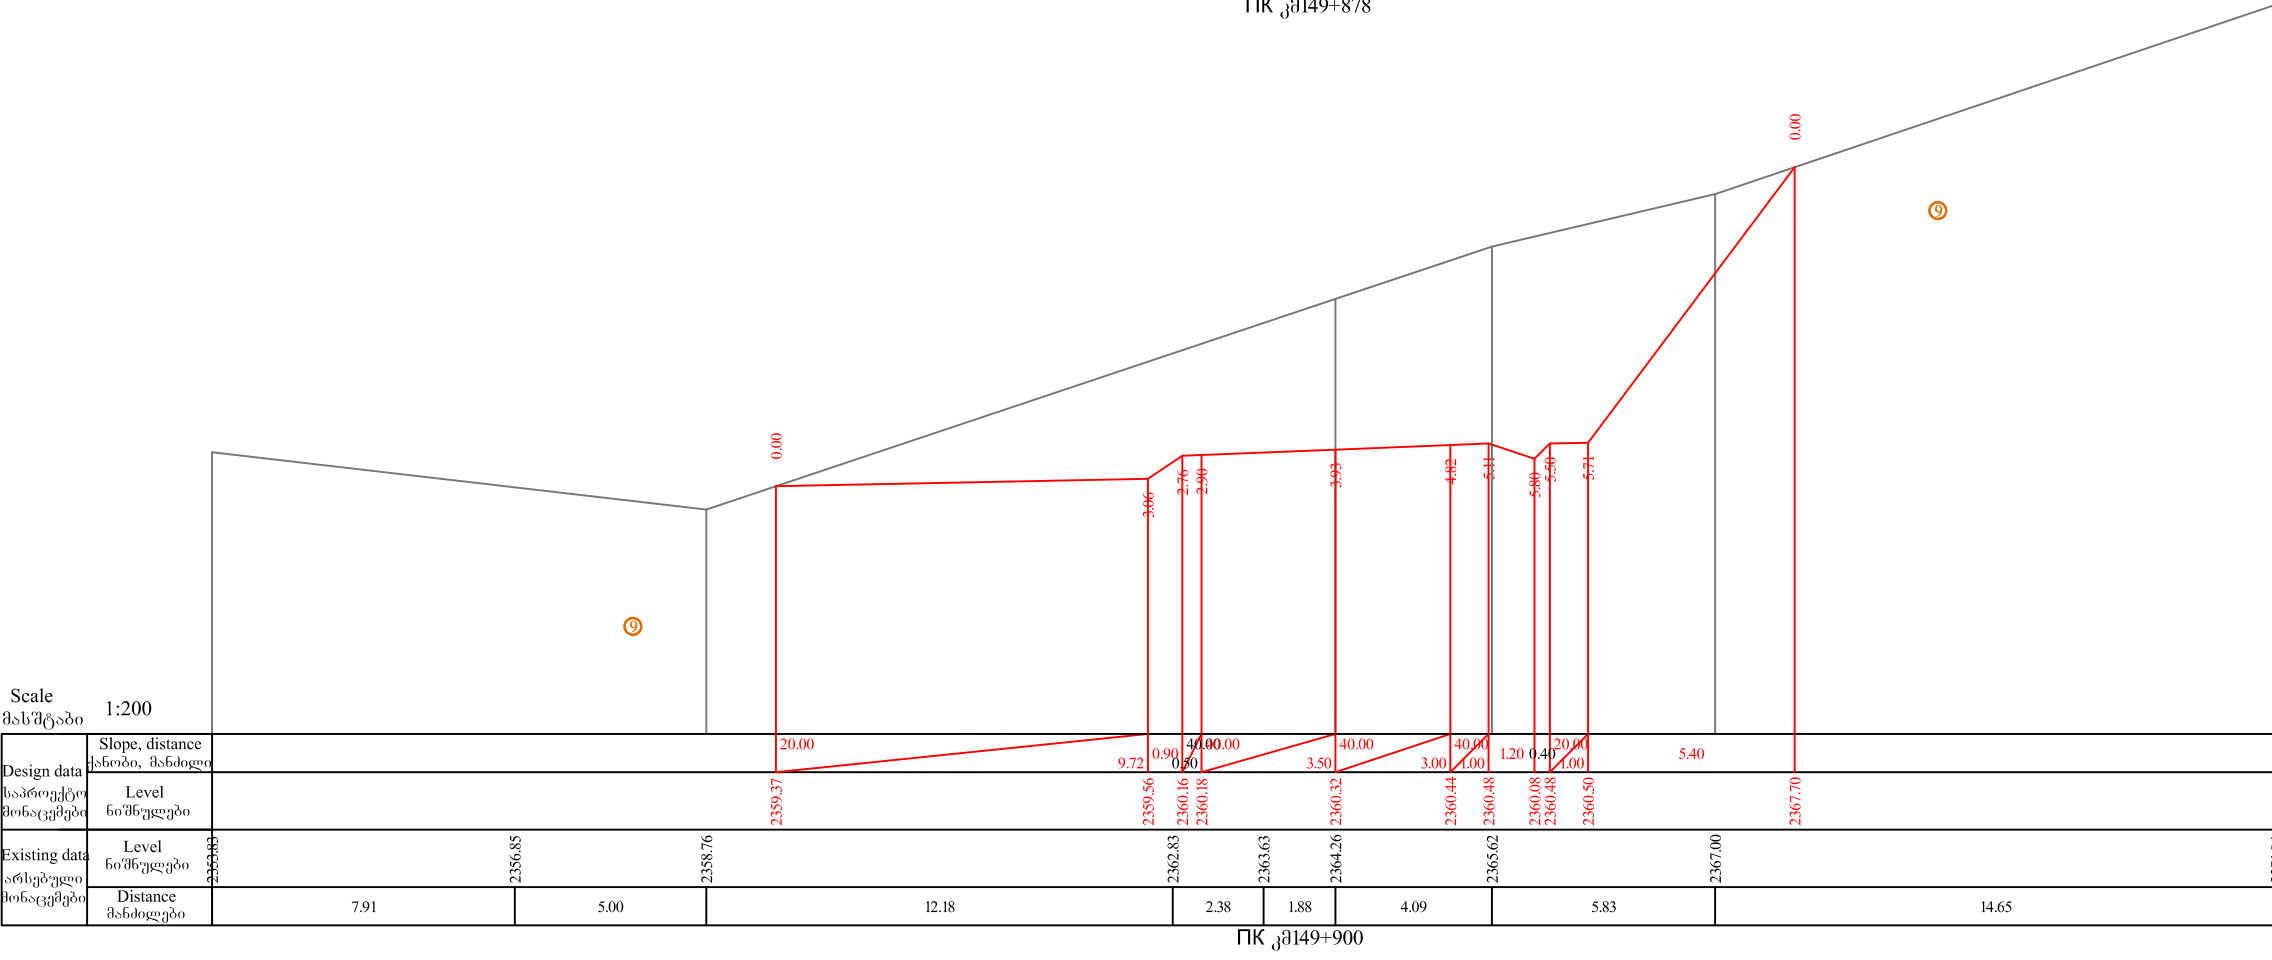
| | №1 - 511 |

Ⓢ - ხეინგზალორღოვანი გრუნტი, ღოდების (მათ შორის მტკიცე ქანების ღოდების) ჩანარებებითა და ღინზებით, თიხნარის შემავსებლით (ფლუვიურ-გლანციური-ნგლი).

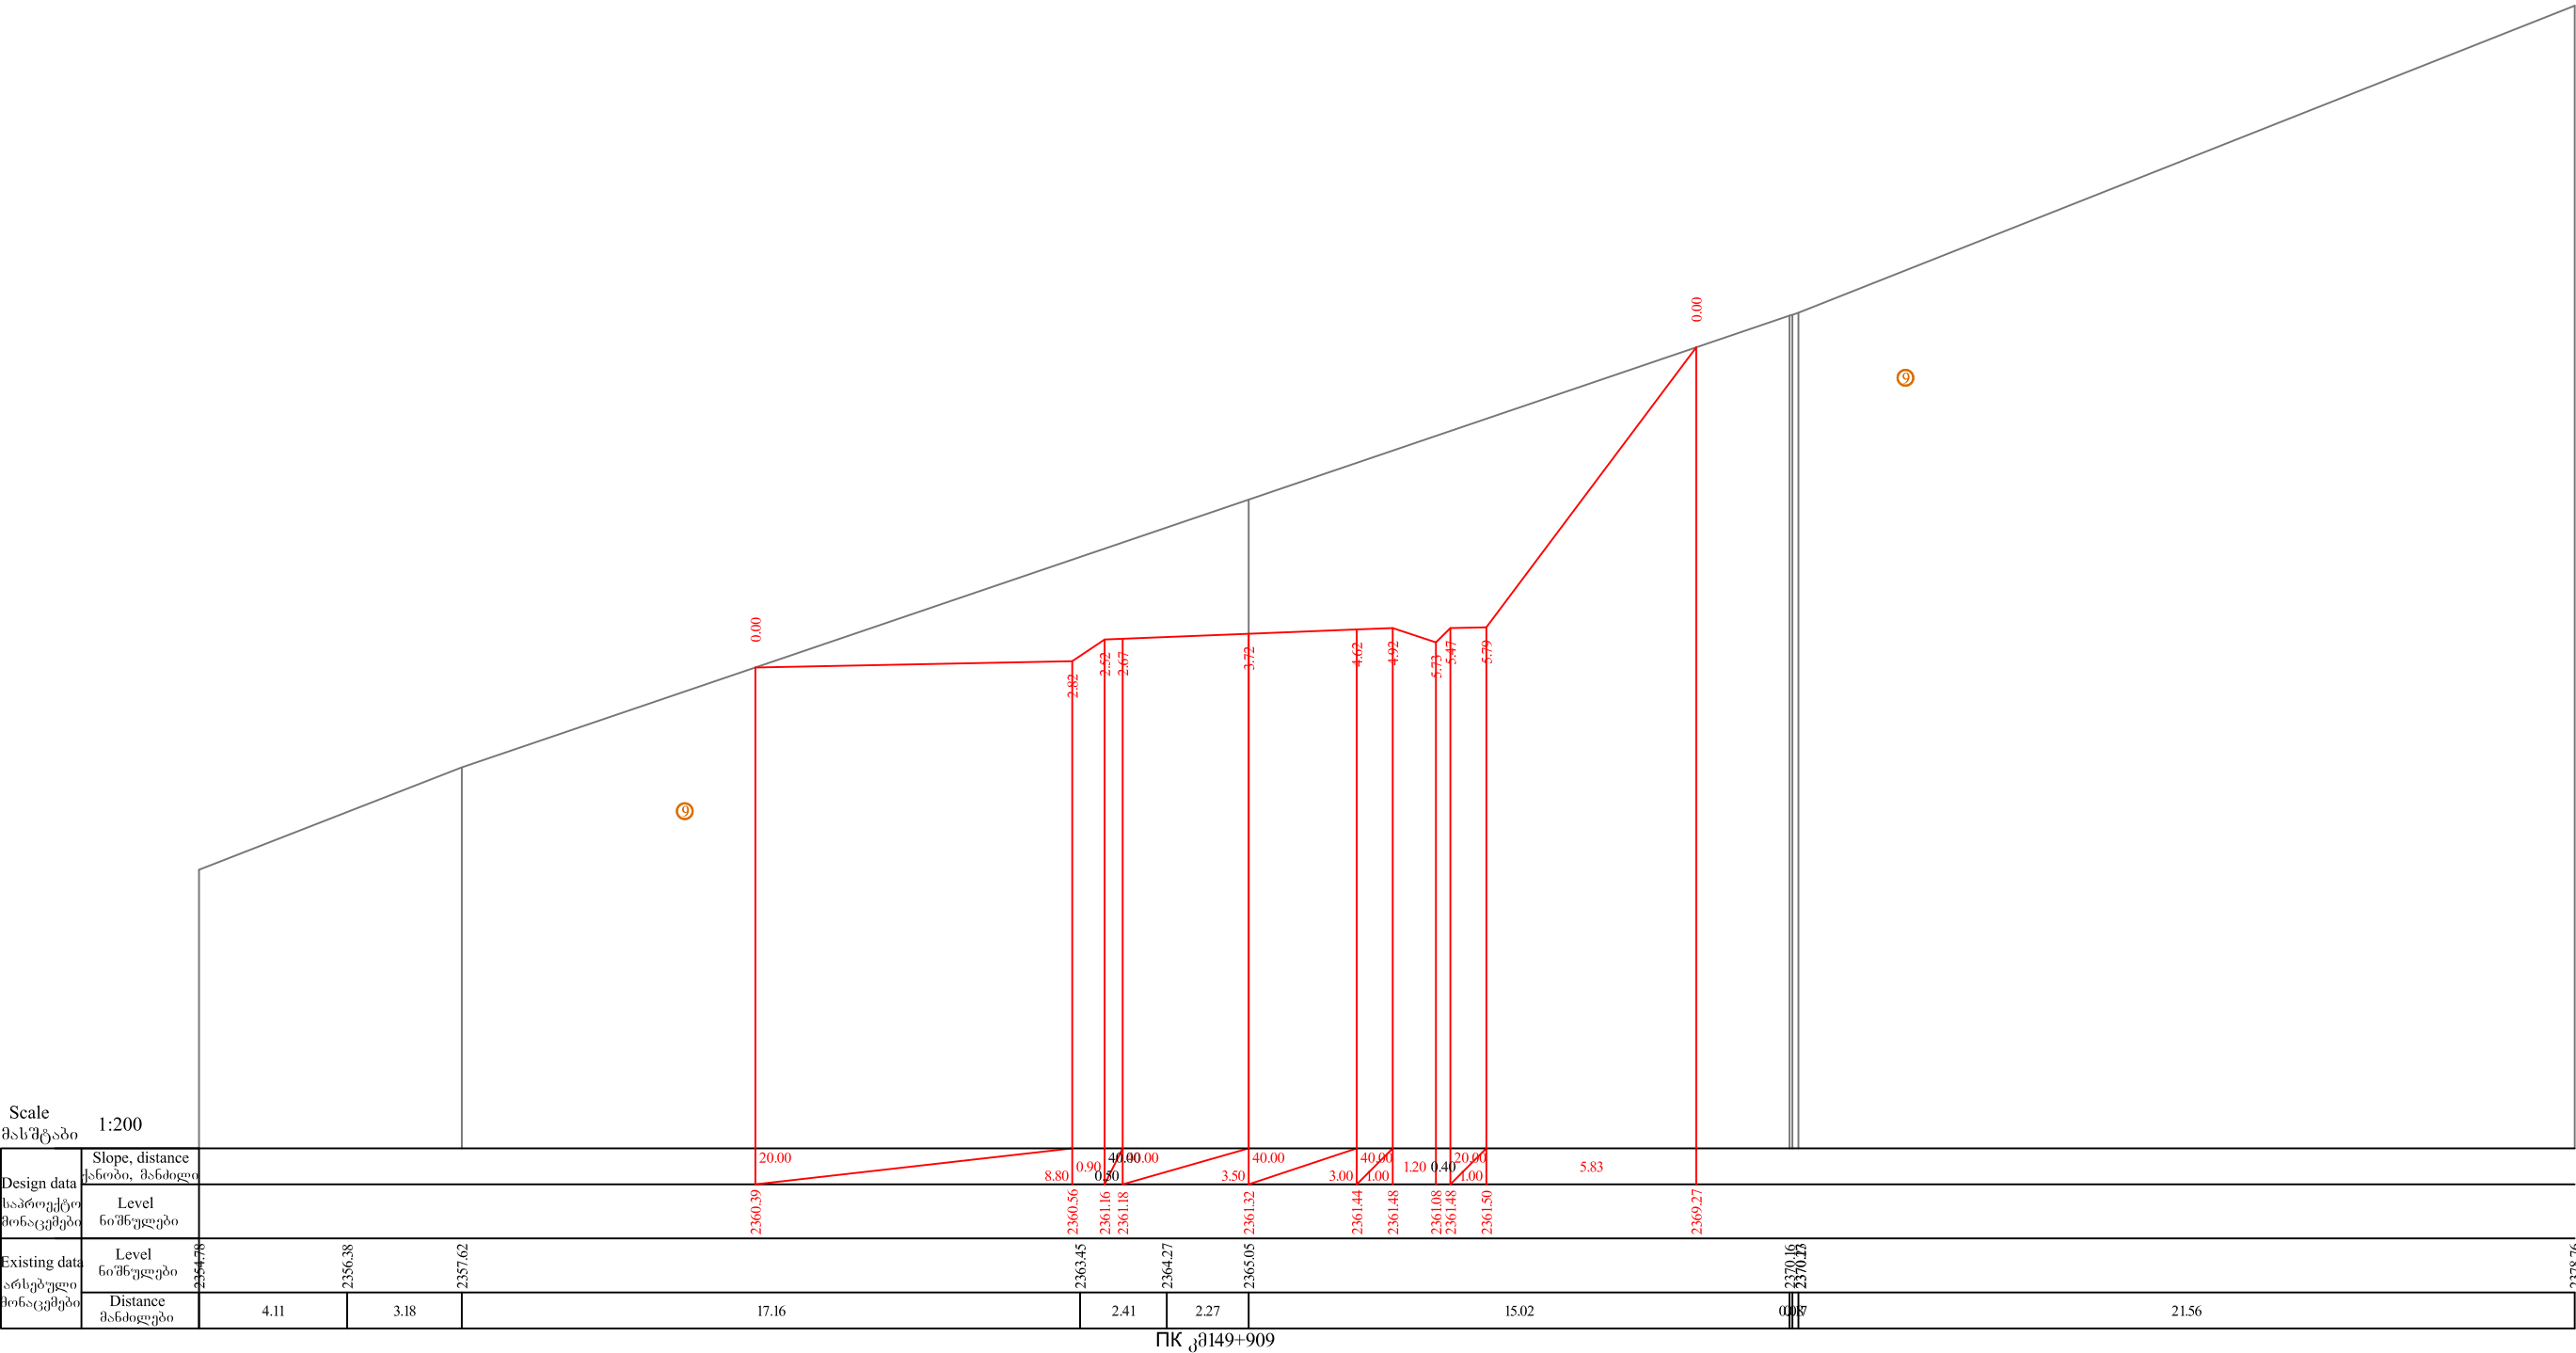
| | №1 - 512 |

Ⓢ - ხეინჯალორღოვანი გრუნტი, ღოდების (მათ შორის მტკიცე ქანების ღოდების) ჩანარებითა და ღინსებით, თიხნარის შემავსებლით (ფლუვიურ-გლანციური-ჩეQIII).

| განვი პროფილი<br>კმ 149+909 | ნახაზი: |
