| <b>NR</b> | ოზურგეთის მუნიციპალიტეტში სოფ. ბაღმა ღვარჯიშ-ბაგვის<br>დამაკაფშირებული მილის რეაბილიტაცია | | |
| ბეტონის მრგვალი<br>მილების d=0.5მ რეაბილიტაციის<br>ჯგუფური ნახაზი<br>მ 1:100 | | სტადია | ფურცელი |

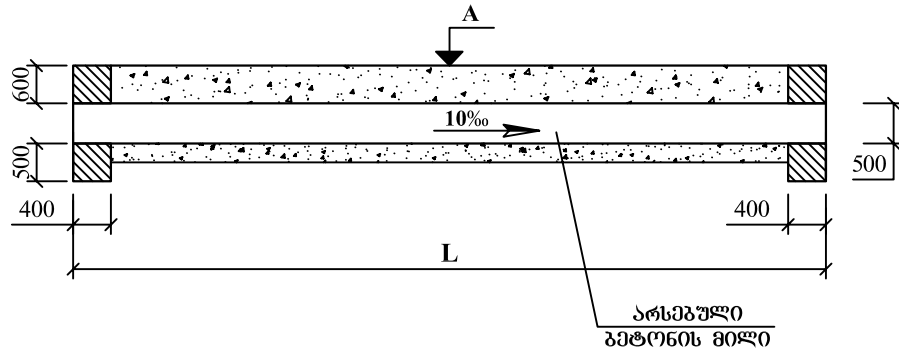
**ბრძოვი ჰრილი მილის ღერძი**  
**მ 1:100**

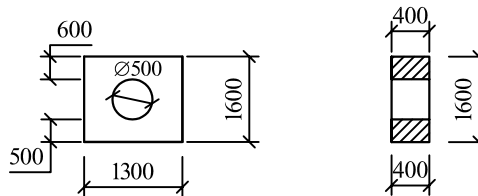
**პორტალური კედლის კონსტრუქცია**  
**მ 1:100**
