| შეასრულა | | ა. ბერიძე | ერთეულში საბავშვო ბაღის რეაბილიტაციის | სტადია | ფურც. | ფურცლები |
| | | | სამუშაოები | | | |

| | | | ჭრილი 1-1 და 2-2, კვანძები | პრ. | | |

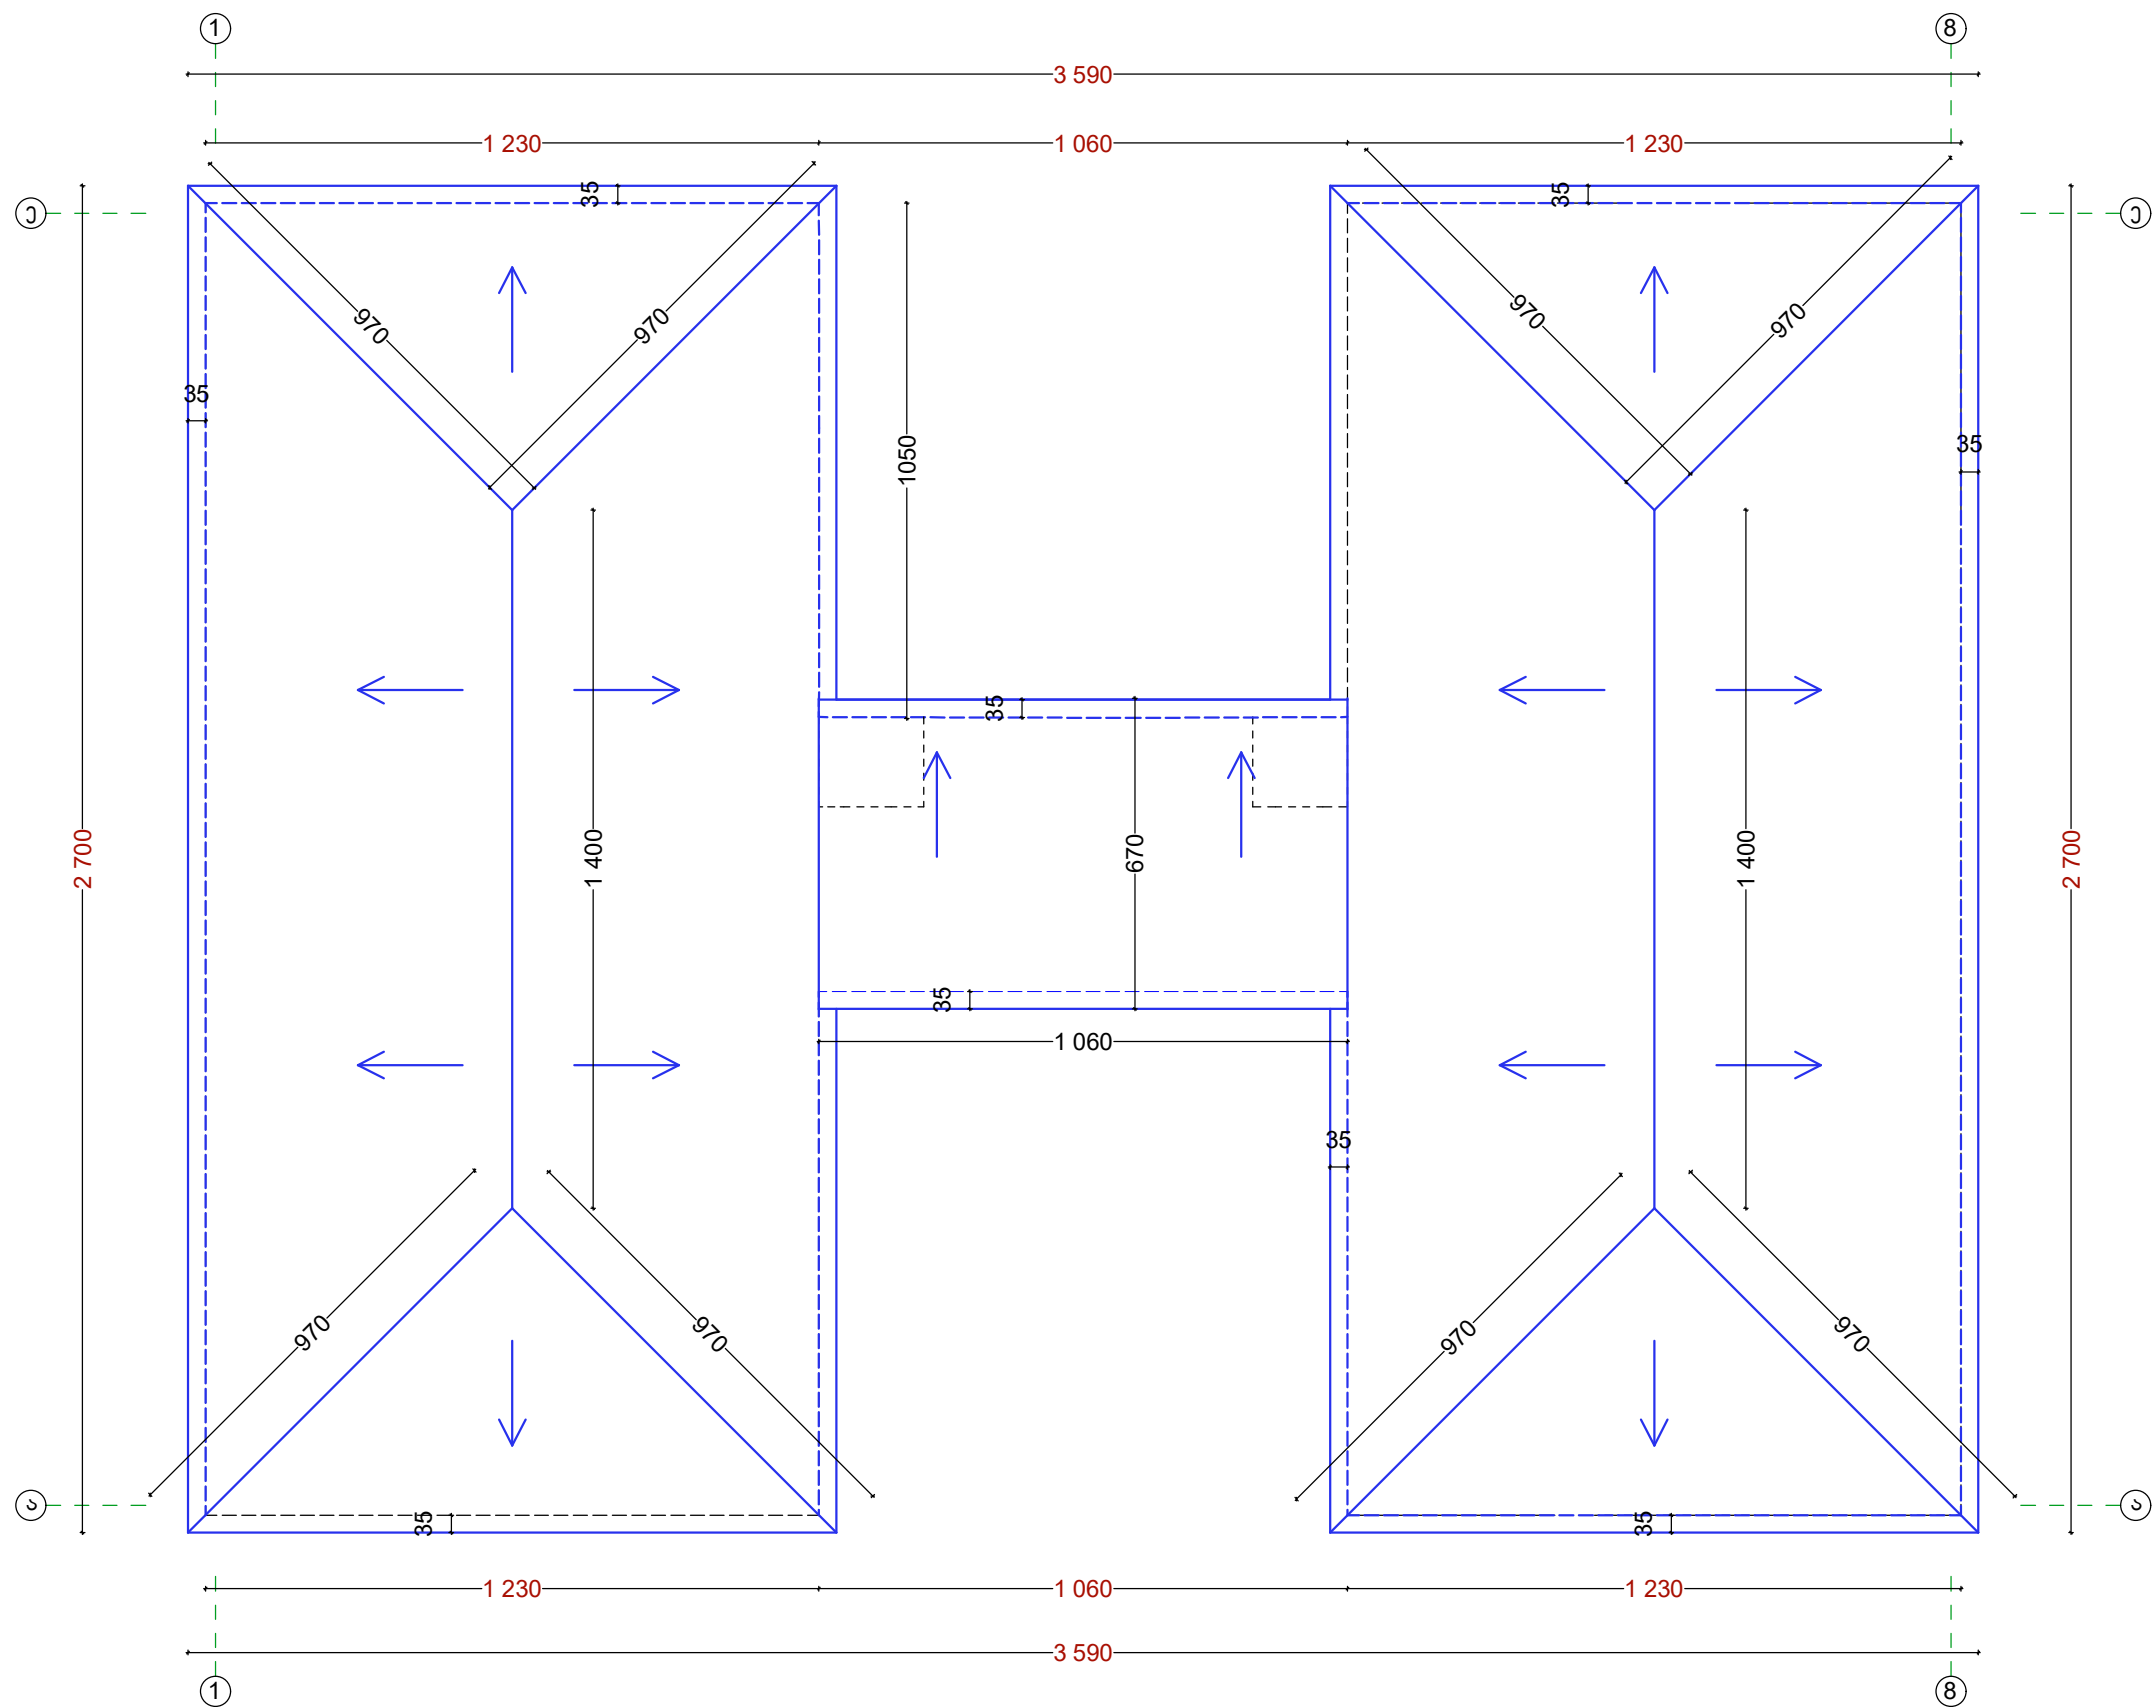
სახურავის გეგმა

- 1. სახურავის ბურღულის დემონტაჟზე 893.69 კვმ.
- 2. ხის კოჭებისა და შეფიცივრის დემონტაჟი 495.30 კვმ.

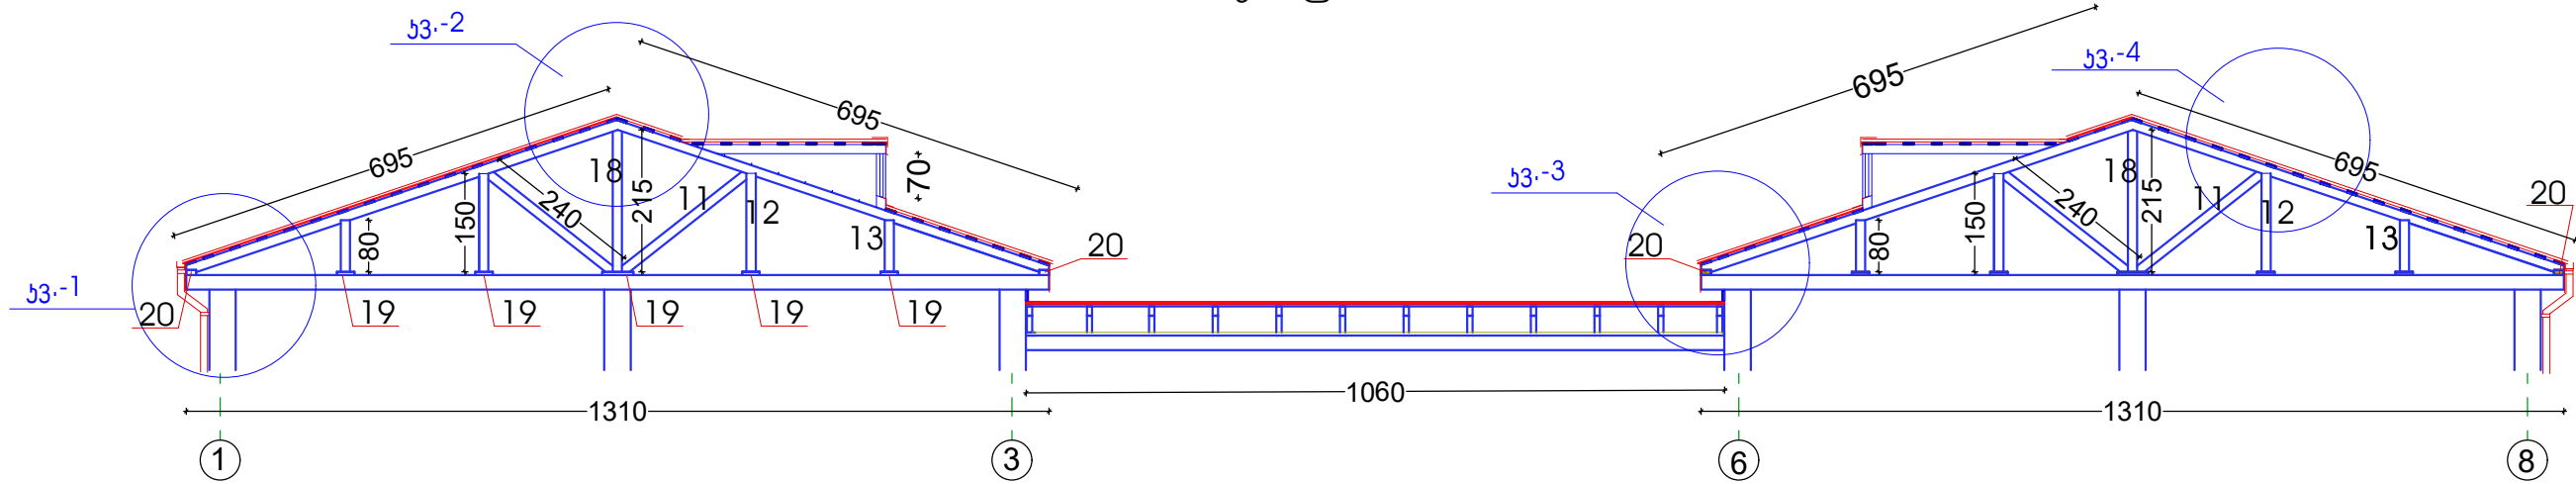
ჭრილი 1-1

- დათვალიარების შედეგათ დადგინდა, რომ კოჭოვანი სისტემა და შეფიცვრა შეიცვალოს ახლით.
- სახურავი დაფარულია შავი თუნუქით ეროზირებულია და საჭიროებს შეცვლას.
- სახურავათ გამოიყენება ფერადი პროფ. თუნუქი 0.5მმ. სისქით.
- წყალშემკრები ღარი და წყალჩამომყვანი მილი შესრულდეს გლუვი ფერადი თუნისგან სისქით 0.5მმ.
