5. ლევან გუგუნავა (განმეორებითი შესწავლა)

საცხოვრებელი სახლის ვიზუალური საინჟინრო-გეოლოგიური დასკვნა

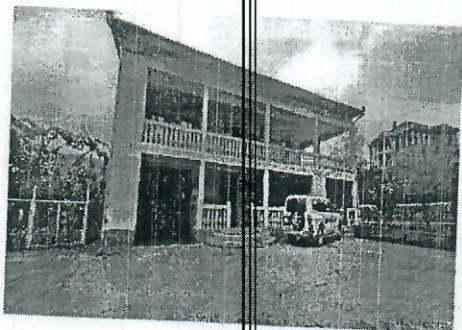
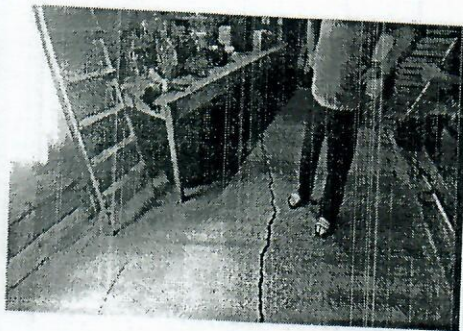
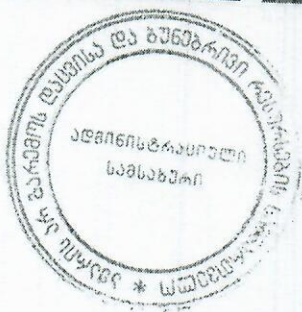
ტერიტორია გეოლოგიურად აგებულია შუა ეოცენის ასაკის ვულკანოგენ-დანალექი ტუფებით, ტუფობრექჩიებითა და სხვადასხვა ვულკანოგენური წარმონაქმნებით, რომლებიც გადაფარულია მეოთხეული ასაკის ლატერიტული თიხა-თიხნარებით. მორფოლოგიურად ტერიტორია მიეკუთვნება ძველმეწყრულ ფერდს, სადაც მეწყრული სხეულისათვის დამახასიათებელი ფორმები ამჟამად სტაბილიზაციას განიცდის. საცხოვრებელი სახლი კაპიტალური, ორსართულიანი, მძიმე კონსტრუქციის ნაგებობაა, აგებულია ხელოვნურად მოსწორებულ ზედაპირზე, შენობის საძირკველზე და საყრდენ კედლებზე ფიქსირდება სხვადასხვა მიმართულების ბზარები, ასევე სარდფში ვრცელდება რკალური ნაპრალი. აღნიშნულიდან გამომდინარე საცხოვრებელი სახლის შემდგომი ექსპლუატაციის მიზნით აუცილებელია დეტალური საინჟინრო-გეოლოგიური კვლევების განხორციელება, რის საფუძველზეც ქვემოთ მოცემულია G.P.S. - კოორდინატები, სადაც განლაგებულია საცხოვრებელი სახლი: X 738760; 4632311.
