3. „ქვედა ჯოჯო-წიფლნარი კმ. 0+500“ გზის მონაკვეთის  
ვიზუალური საინჟინრო-გეოლოგიური დასკვნა

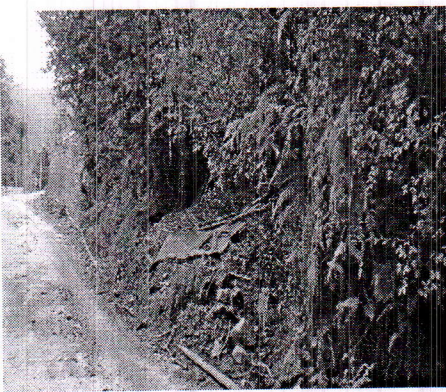
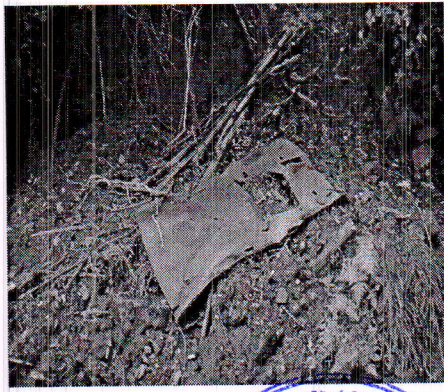
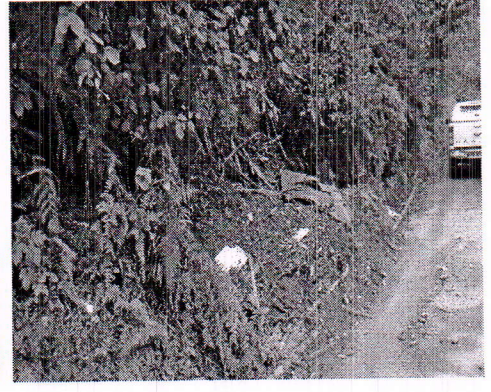
„ქვედა ჯოჯო-წიფლნარი კმ. 0+500“ გზის აღნიშნული მონაკვეთის ზედა მხრიდან ჭარბწელიანობის დროს განვითარდა ლოკალური მეწყერული ჩამოქცევა და საფრთხე შეუქმნა გზის მდგრადობას. მეწყერული მიწის მასა ფიქსირდება საავტომობილო გზაზე.

აღნიშნულიდან გამომდინარე „ქვედა ჯოჯო-წიფლნარი კმ. 0+500“ გზის მდგრადობის შესანარჩუნებლად აუცილებელია, აღნიშნული გზის მონაკვეთის ზედა მხარეს მეწყერული ფერდის ძირში მთელ პერიმეტრზე, სათანადო საპროექტო დოკუმენტაციის შედგენის შემდეგ განხორციელდეს ფერდსამაგრი სამუშაოები (ფერდსამაგრი კონსტრუქციის საძირკველი დაფუძნდეს ძირითად ქანებში).

აუცილებელია ზედაპირული და ფერდიდან ჩამონადენი წყლების ერთ სისტემაში რეგულირება და შესაბამისი მიწების ან ცემენტსაფარიანი არხების საშუალებით უსაფრთხო მიმართულებით გადაყვანა.
