გარდაბნის მუნიციპალიტეტის სოფელ  
სართიჭაღაში მე-2 ქუჩის დაბოლოების  
გზის რეაბილიტაციის სამუშაოები

ორთოფოტო

ერისივი პროექტი  
კკ0+00 - კკ2+76

საგზაო სამოსის კონსტრუქცია

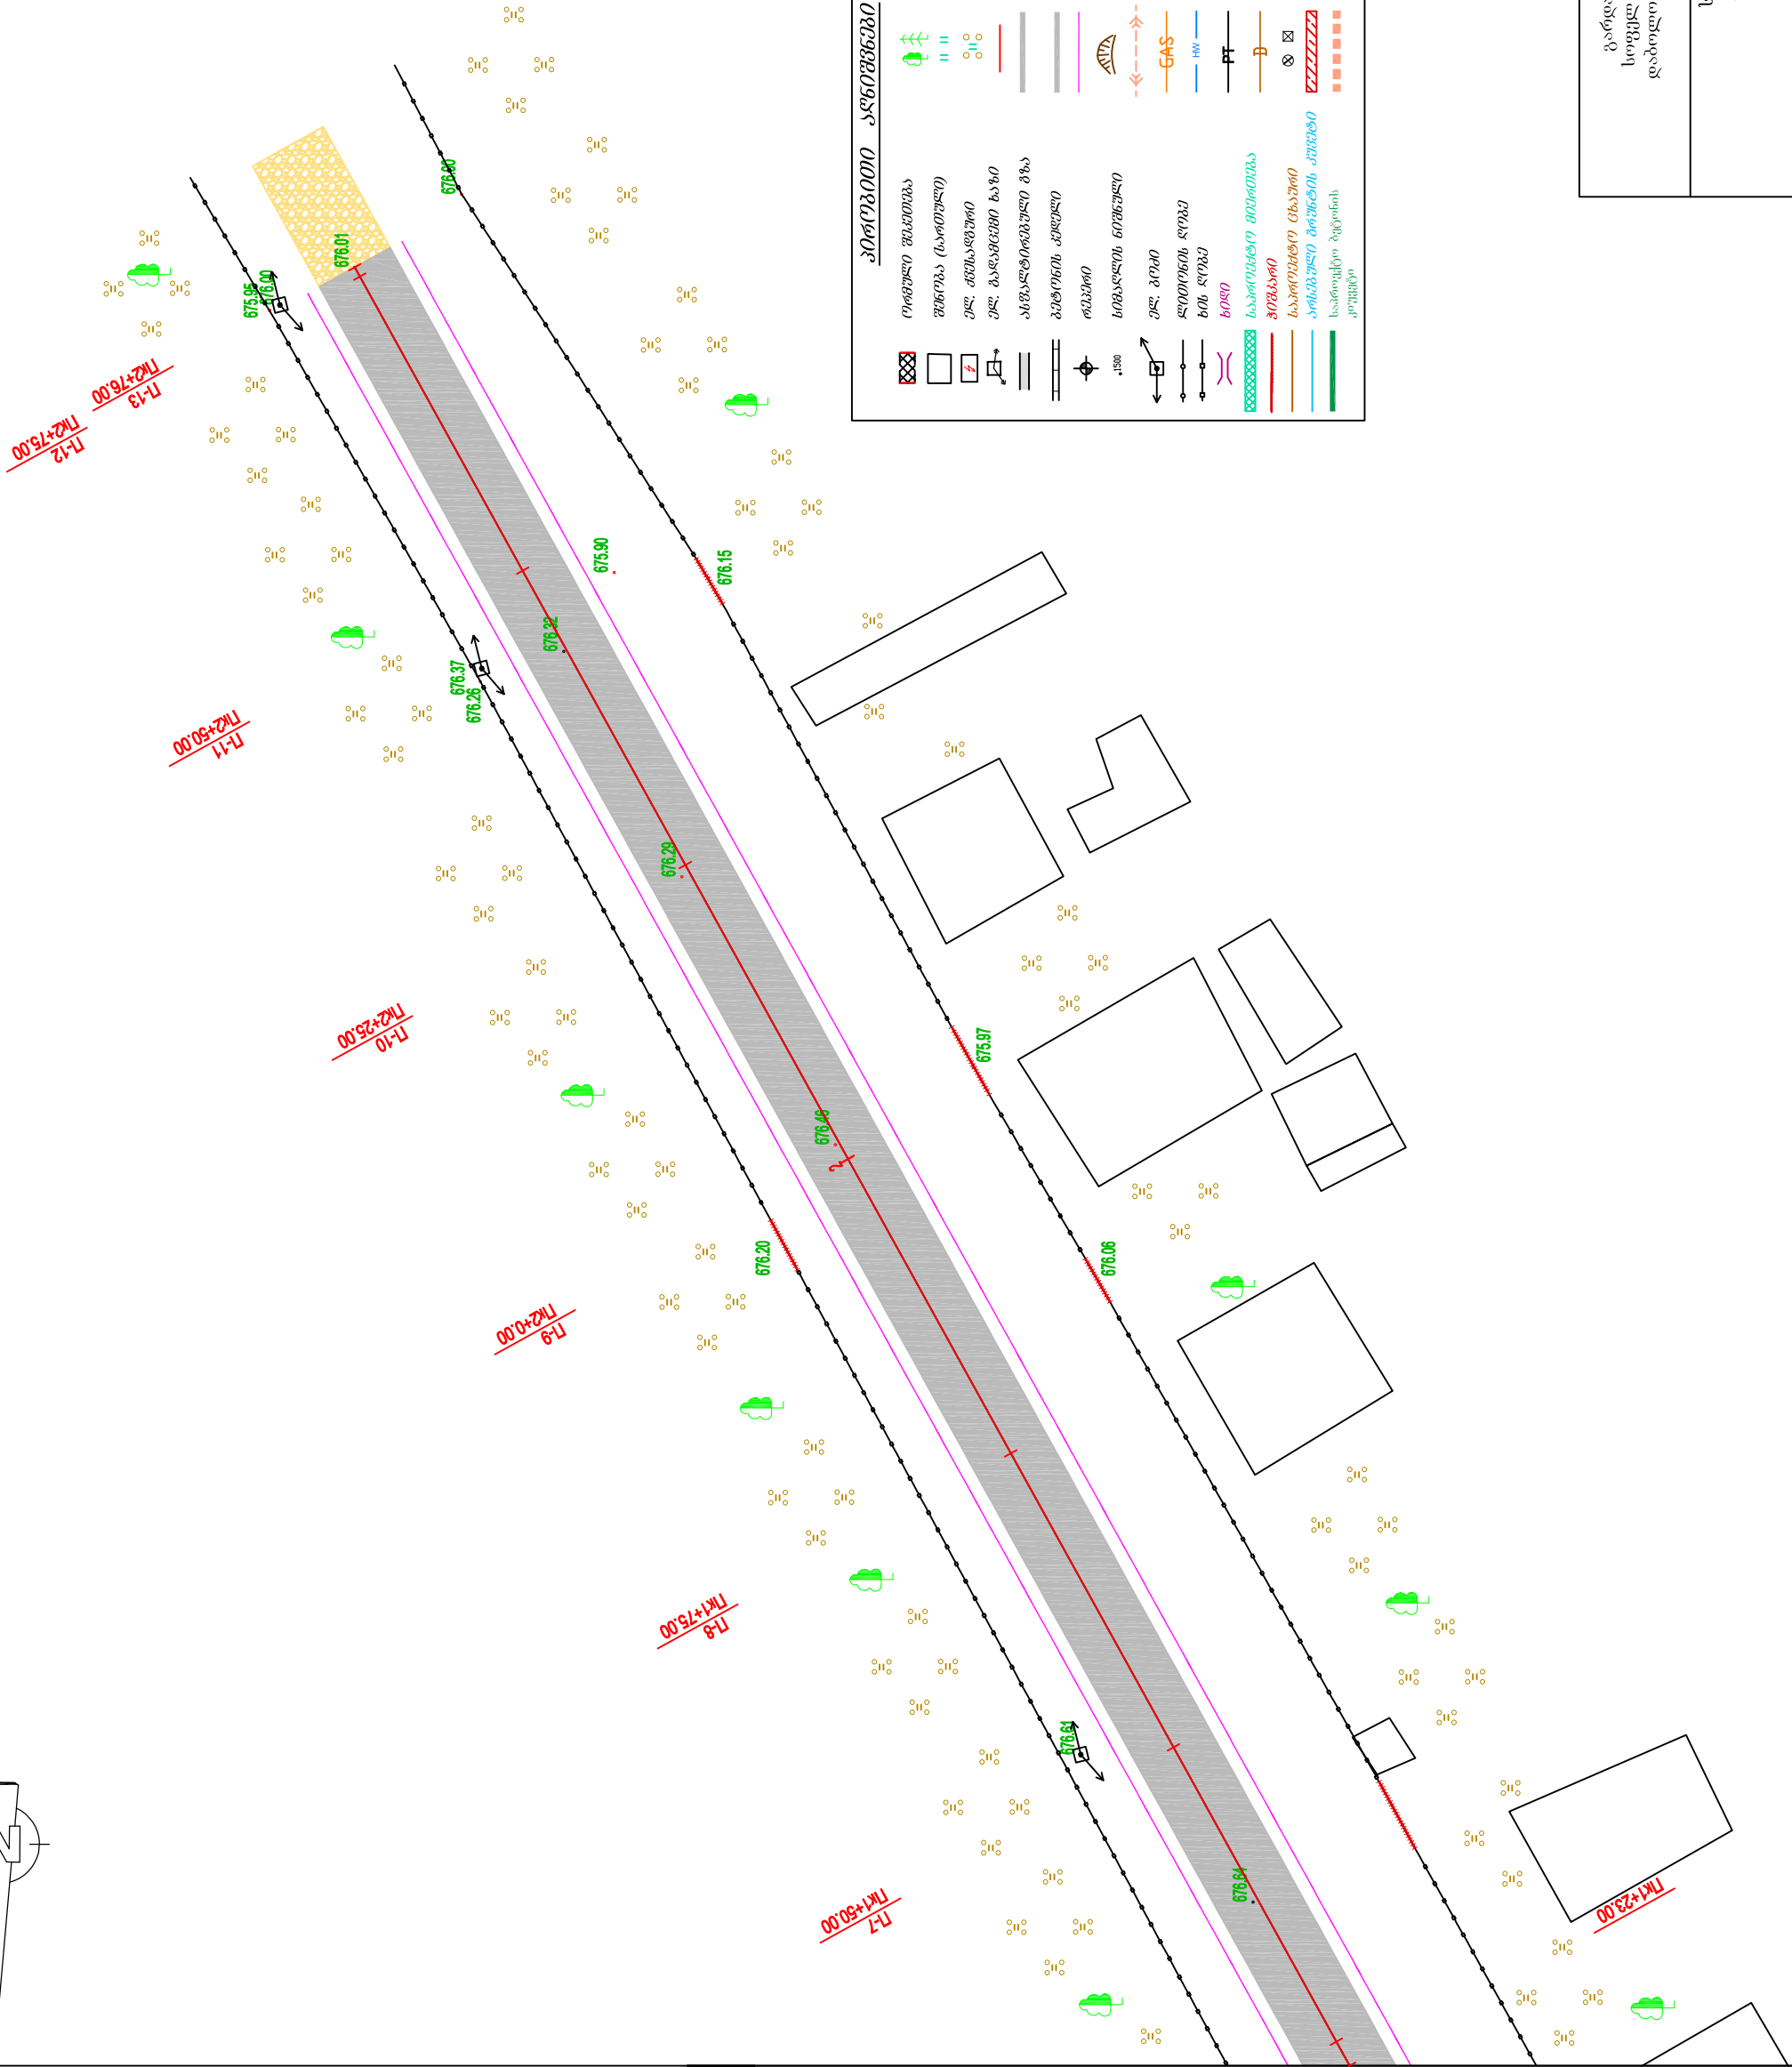
| <p>გარდაბნის მუნიციპალიტეტის<br/>სოფელ ხართიჭალაში მუქ ქუჩის<br/>დაბოლოების გზის რეაბილიტაციის<br/>სამუშაოები</p> | <p>სოფ.გაერო გზა<br/>კპ0+00 - კპ1+23<br/>მს:500</p> | | | |

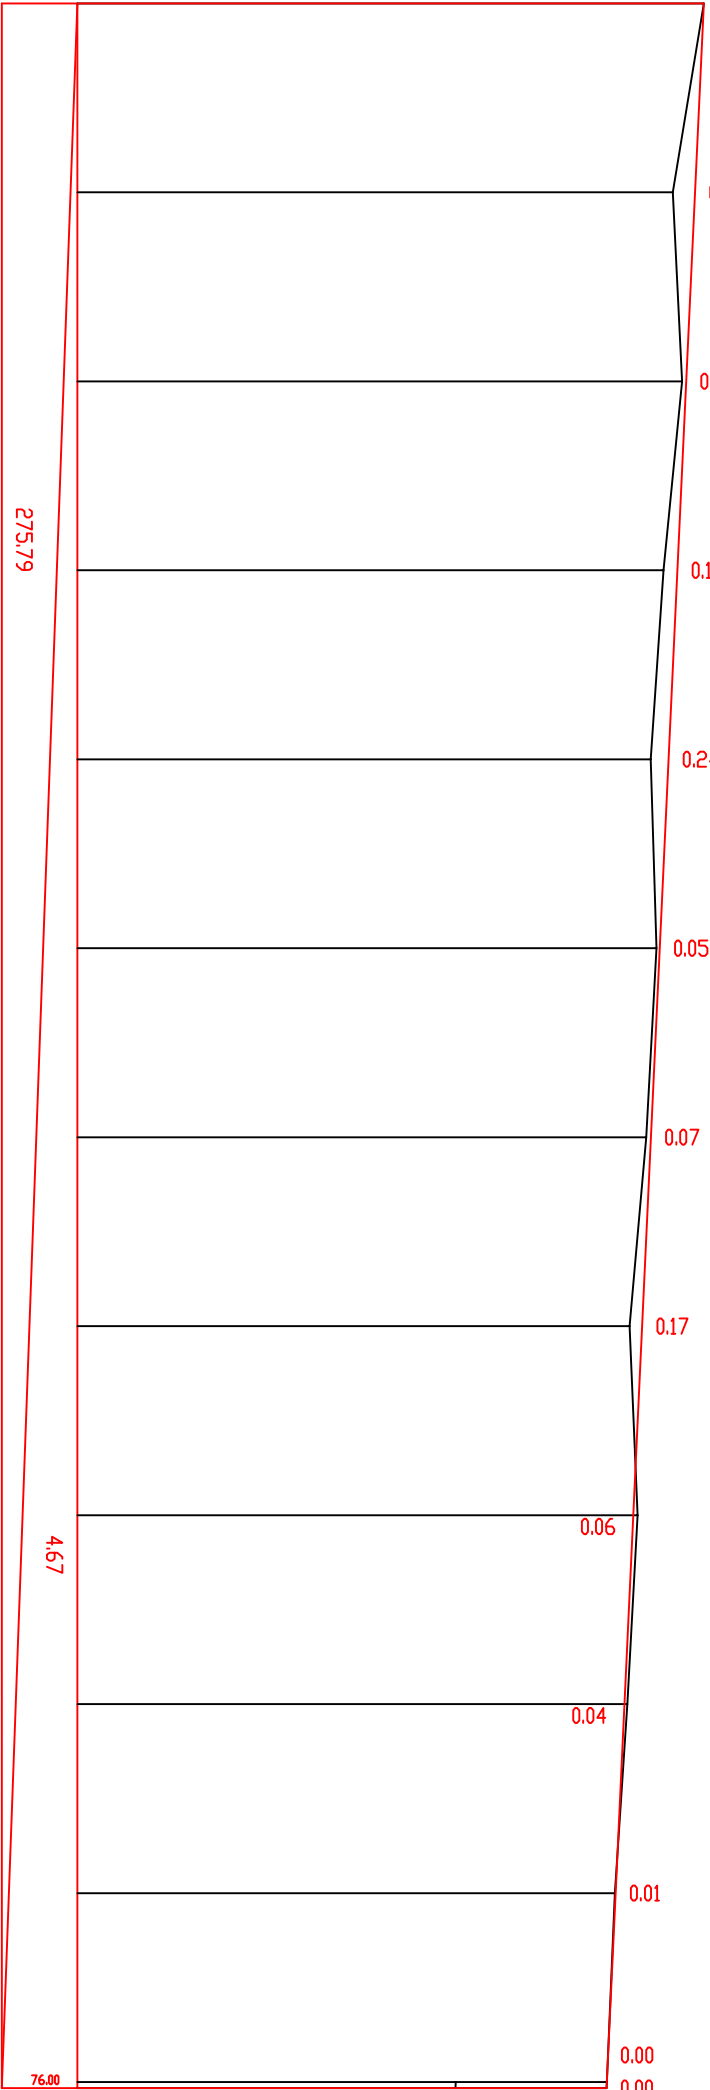
რკ-1 კკ0+00 ნ-677.2370

მარჯვნივ 2.4 მ-ში  
ასფალტზე

რკ-2 კკ0+00 ნ-677.2910

მარცხნივ 2.5 მ-ში  
ასფალტზე

მიერთება კკ1+03-ზე  
მარცხნივ

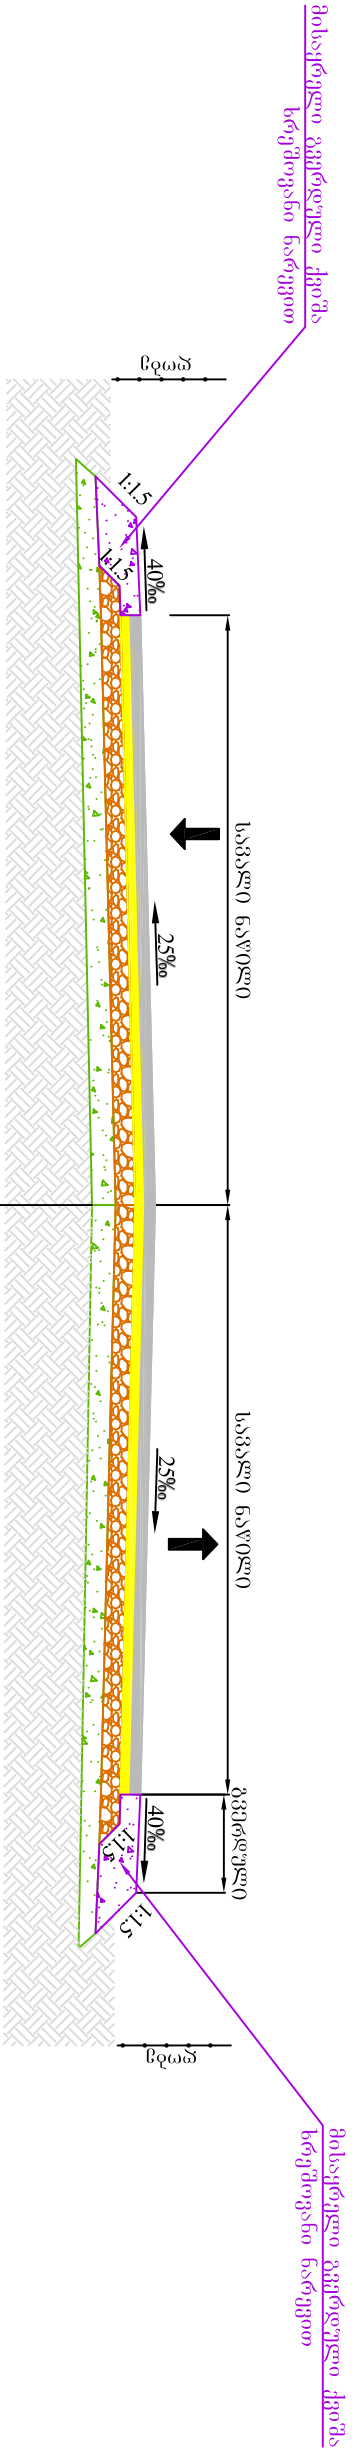
არსებული ხრეშოვანი გრუნტი  
შემაწორებული ფენა ქიშა ხრეშოვანი ნარევი  $\rho_{\text{საშ}} = 12 \text{ სმ}$   
საფუძვლის ზედა ფენის მოწყობა ფრაქციული ღორღი (0-40მმ) სისქით 12სმ  
პიტუმის კმულსიის მოსხმა  $1\text{მ}^2 - 700\text{გ}$   
საფარის ქვედა ფენის მოწყობა მსხვილმარცვლოვანი ფორთვანი ა/ბეტონის  
ცხელი ნარევი ტიპი „B“ მარეა II სისქით 6სმ (ГОСТ 9128-64)  
პიტუმის კმულსიის მოსხმა  $1\text{მ}^2 - 300\text{გ}$   
საფარის ზედა ფენის მოწყობა წვრილმარცვლოვანი მკვრივი ღორღოვანი  
ა/ბეტონის ცხელი ნარევი ტიპი „B“ მარეა II სისქით 4სმ

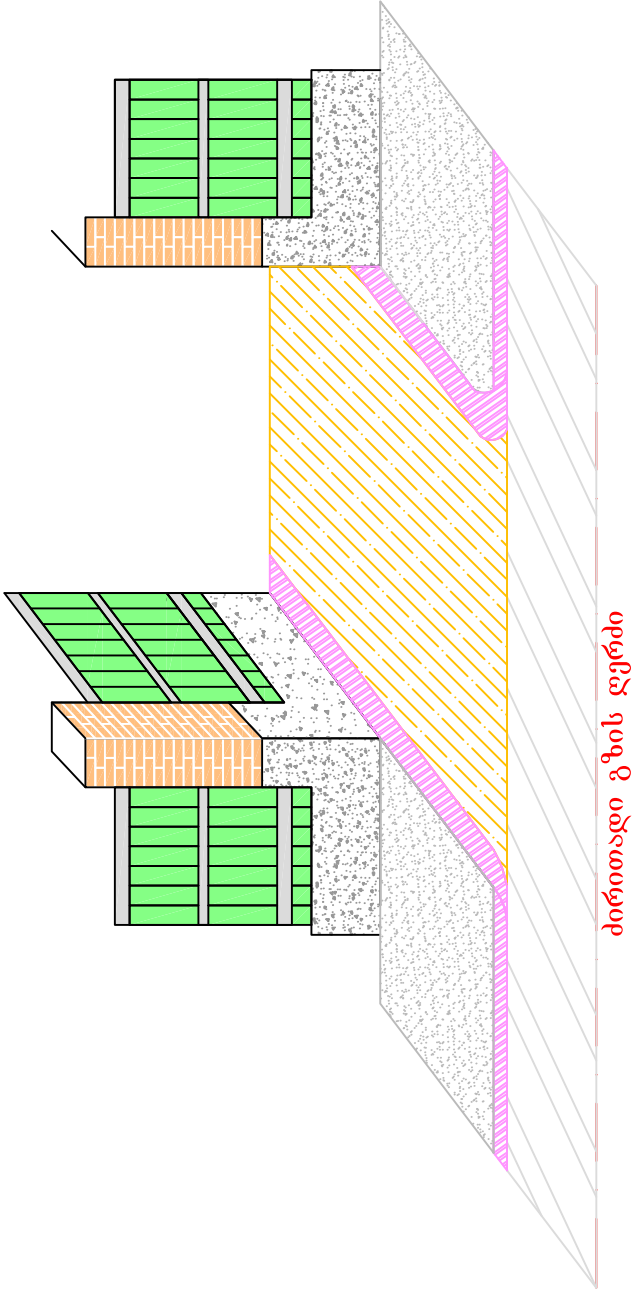
მიერთების სქემატური ნახაზი

შენიშვნა:  
1. მიერთების ადგილმდებარეობა და სამუშაოთა მოცულობები მოცემულია ცალკე უწყისის სახით
