| სოფის მუნიციპალიტეტში, სოფელ აკველი ხიზუმის საჰვარაიოს უბნის აღბილობრივი მნიშვნელობის საავტომობილო გზის სარეაბილიტაციო სამუშაოები | თარიღი: |
| განმარტებული პროექტი<br>პკ 0+00 - პკ 0+60 | ნახაზის ნომერი: |

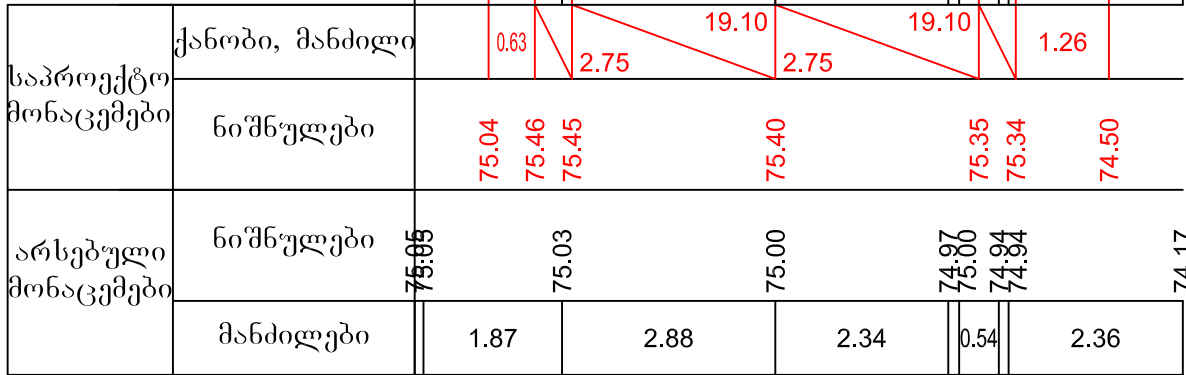
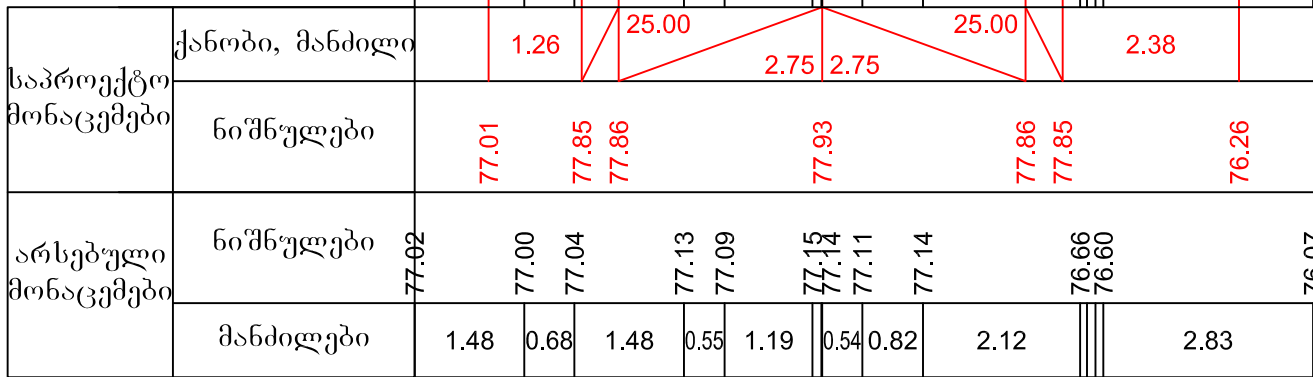
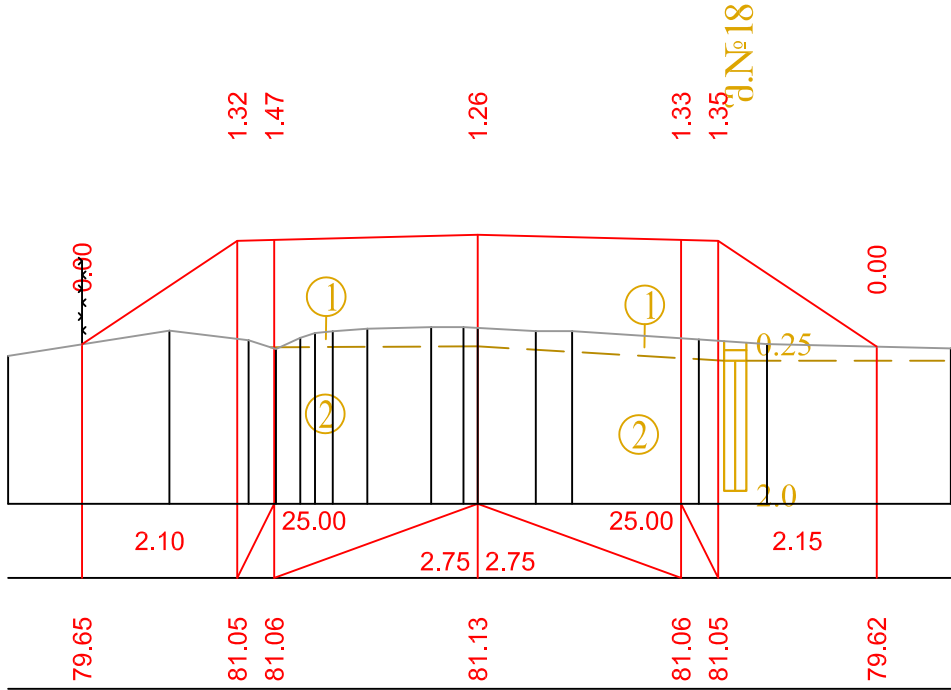
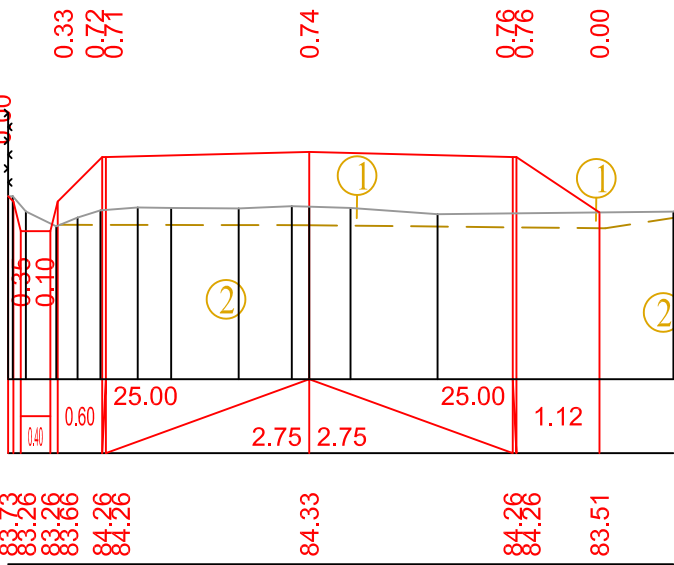
| | №23 - 01 |

- ① რიყნარი კენჭი და სრეში თიხიანი ქვიშის შემაგსებლით, მცირე ტენიანი (ნაყარი) - ①
- ② თიხა მოწითალო-ყაეისფერი, ძნელპლასტიკური კონსისტენციის ②

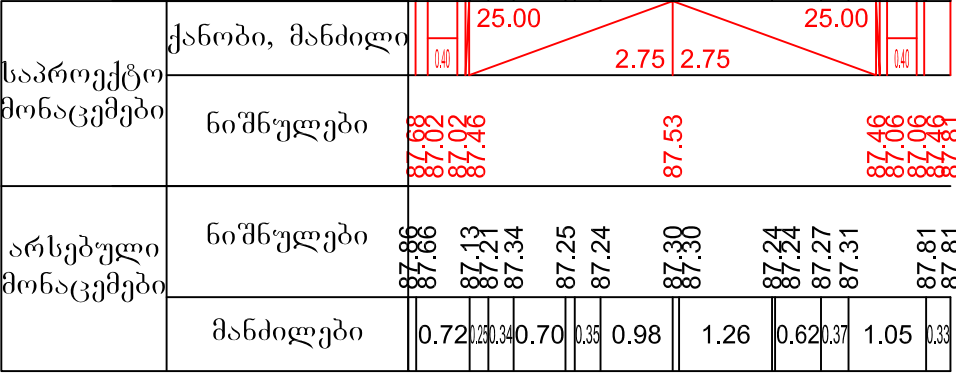
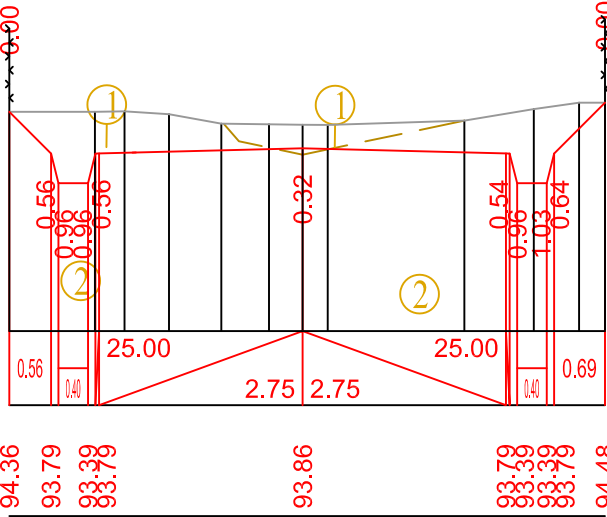
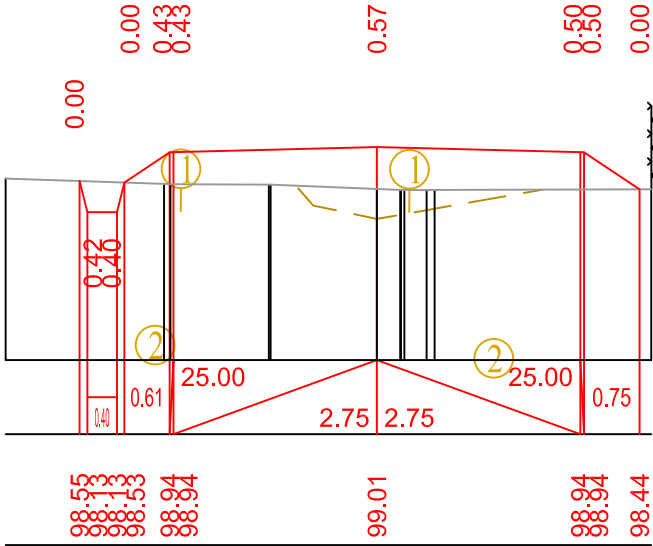
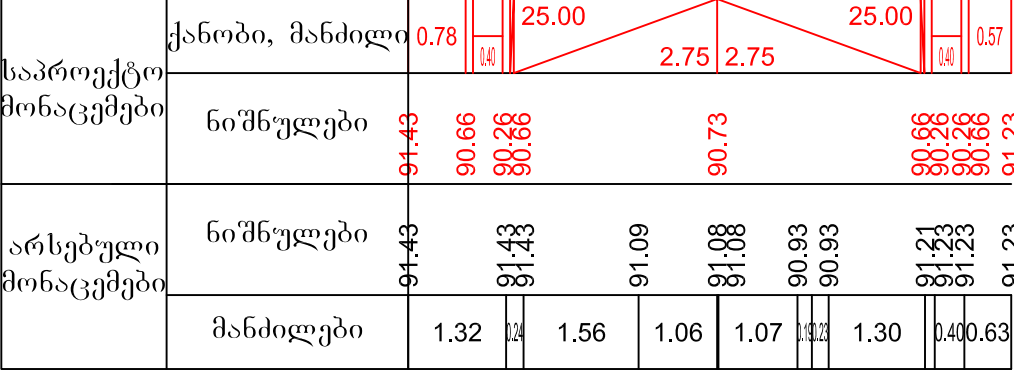
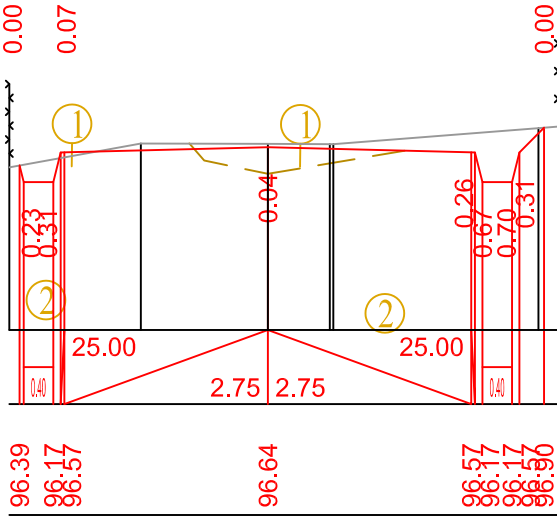
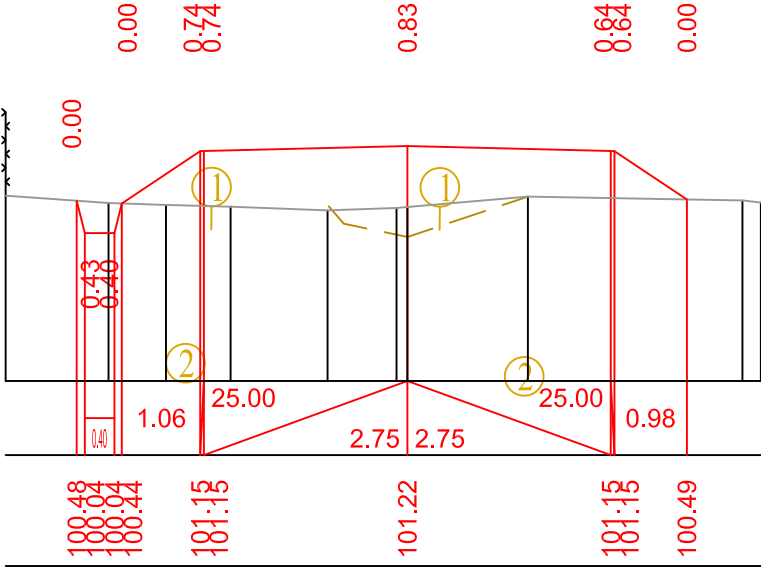
| №23 - 02 | |

- ① რიყნარი კენჭი და ხრეში თიხიანი ქვიშის შემაგვებლით, მცირე ტენიანი (ნაყარი) - ①
- ② თიხა მოწითალო-ყავისფერი, ძნელპლასტიკური კონსისტენციის ②

| განმარტებული<br>პკ 0+80 - პკ 1+80 | |

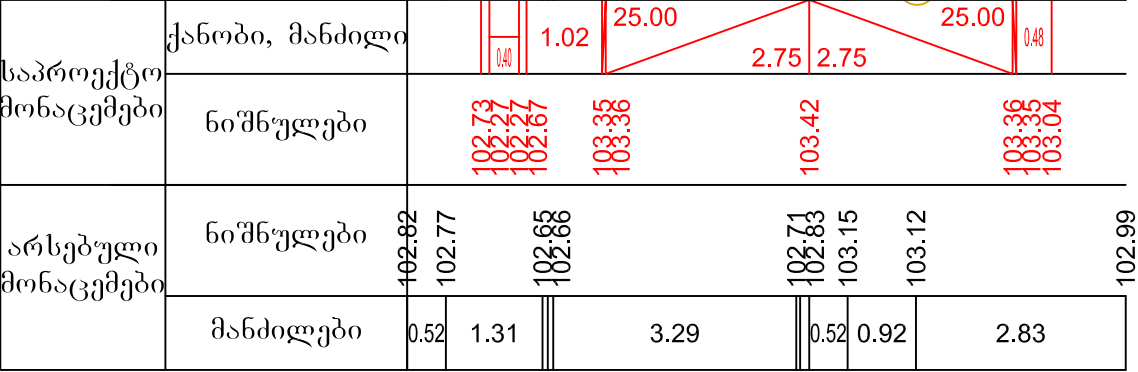
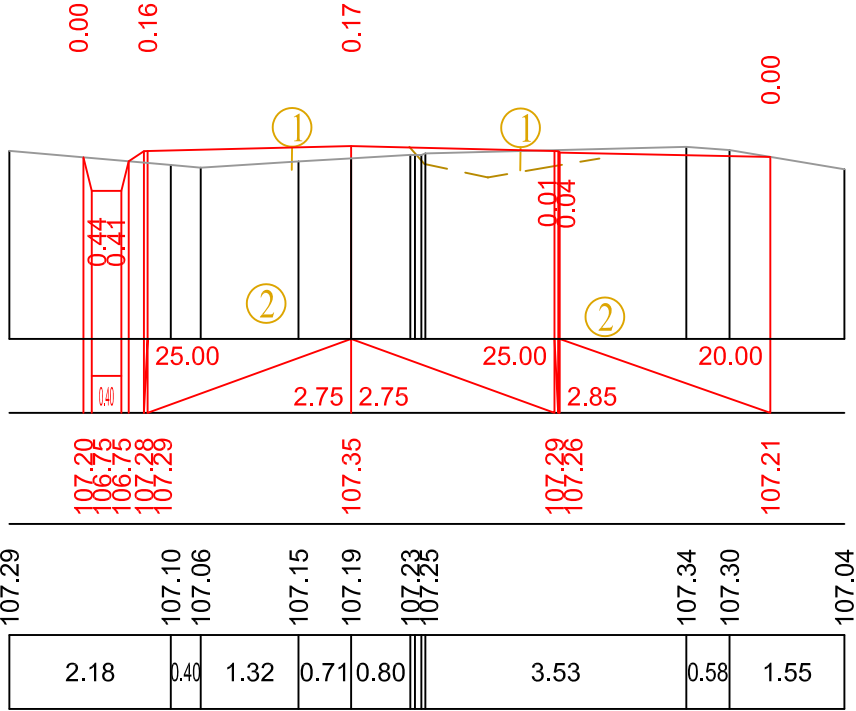
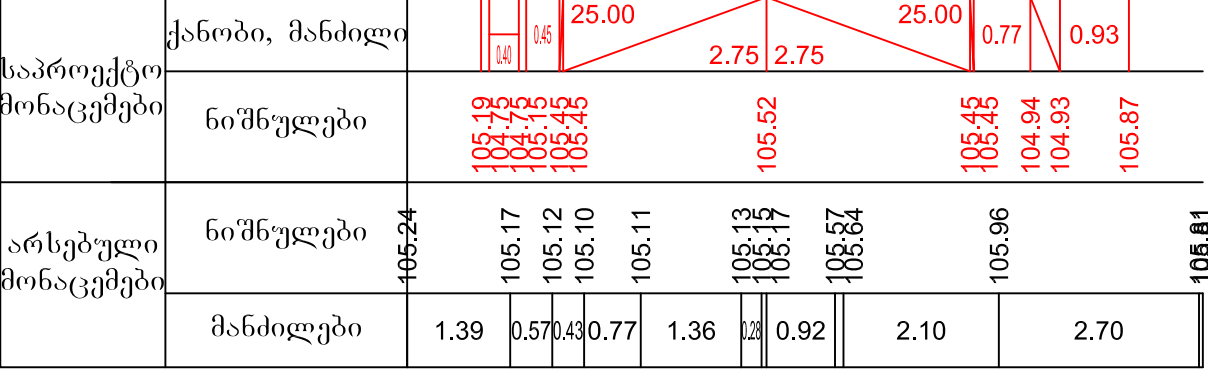
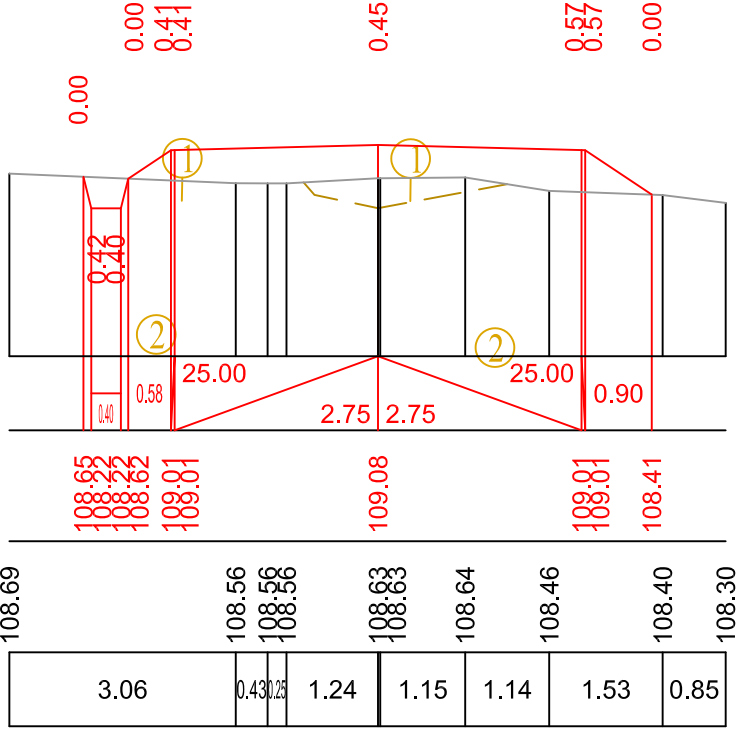
| | №23 - 03 |

- ① რიყნარი კენჭი და სრეში თიხიანი ქვიშის შემაგვსებით, მცირე ტენიანი (ნაყარი) - ①
- ② თიხა მოწითალო-ყაფისფერი, ძნელპლასტიკური კონსისტენციის ②

| განმარტებული პროექტი<br>პკ 2+00 - პკ 2+60 | ნახაზის ნომერი: |

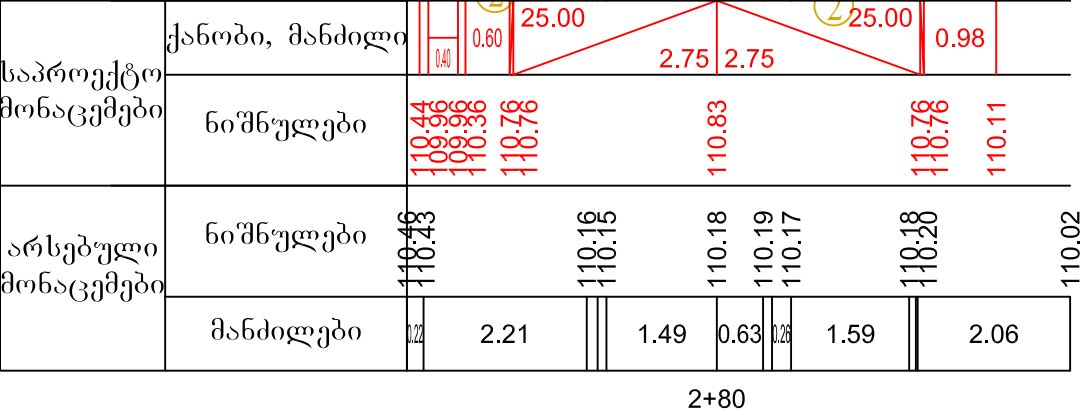
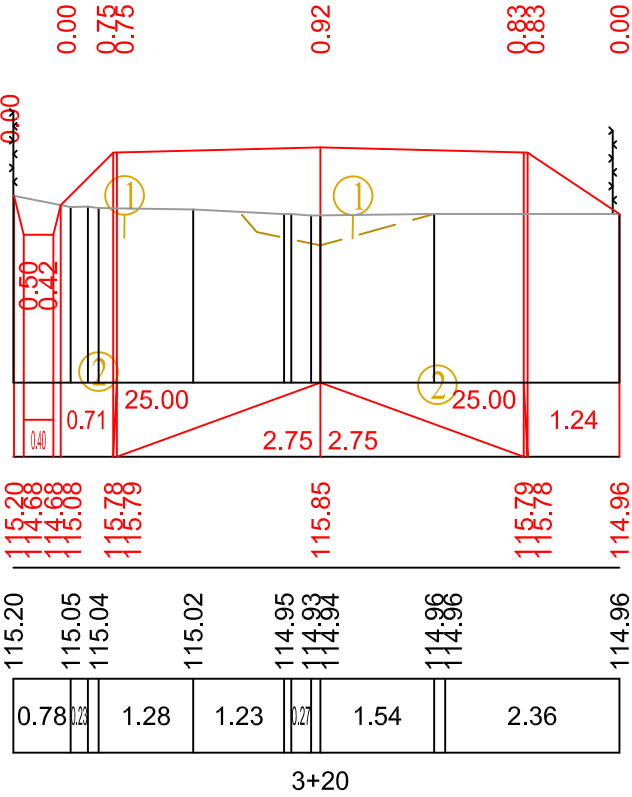
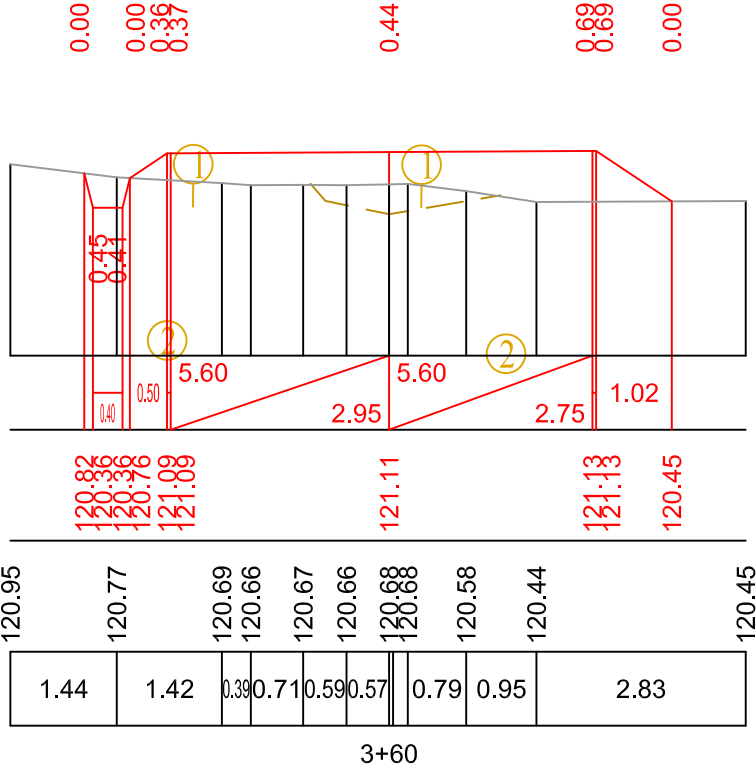
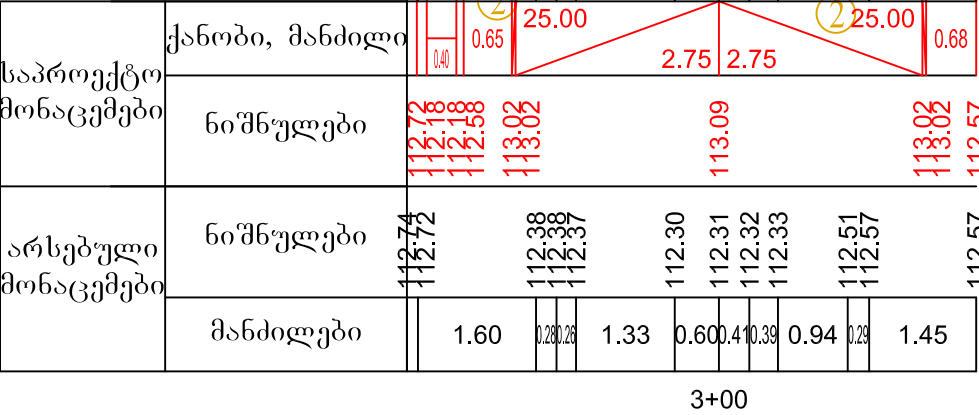
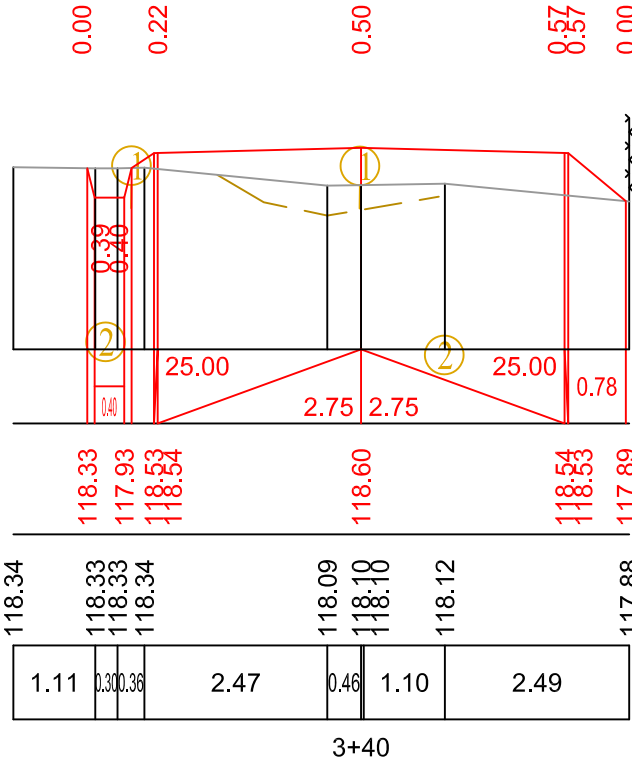
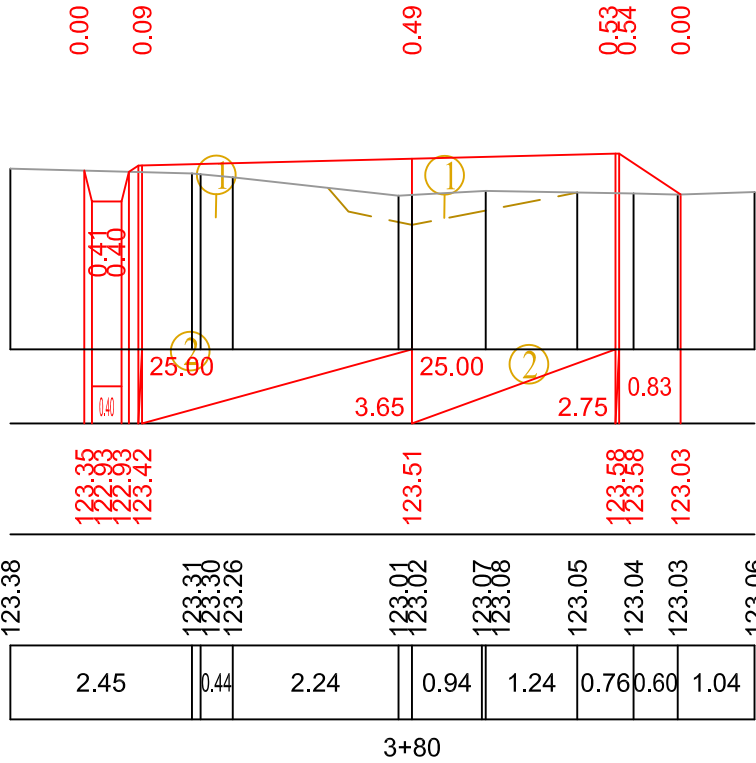
| | №23 - 04 |

- ① რიყნარი კენჭი და სრეში თიხიანი ქვიშის შემაგსებლით, მცირე ტენიანი (ნაყარი) - ①
- ② თიხა მოწითალო-ყავისფერი, ძნელპლასტიკური კონსისტენციის ②

| განვითარებული პროექტი<br>პკ 2+80 - პკ 3+80 | ნახაზის ნომერი: |

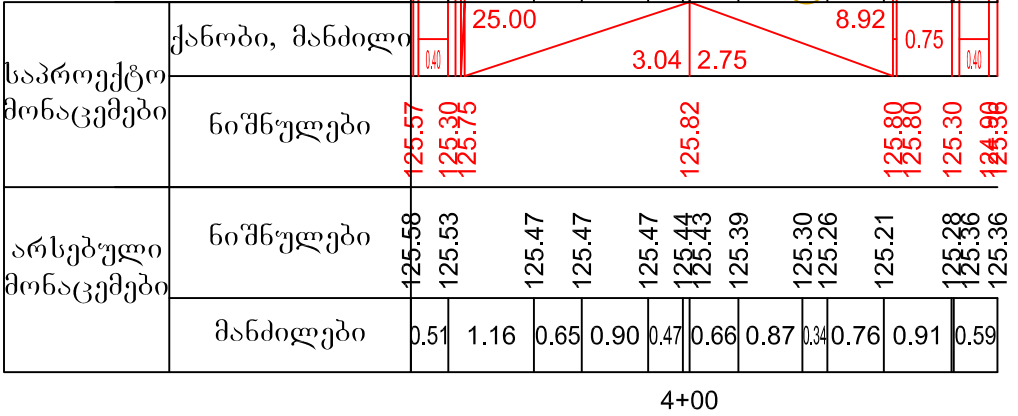
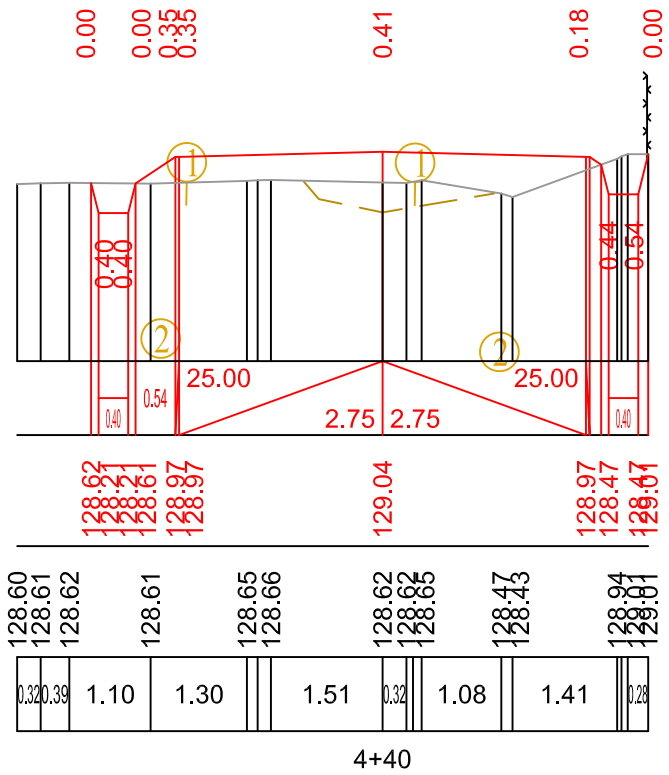
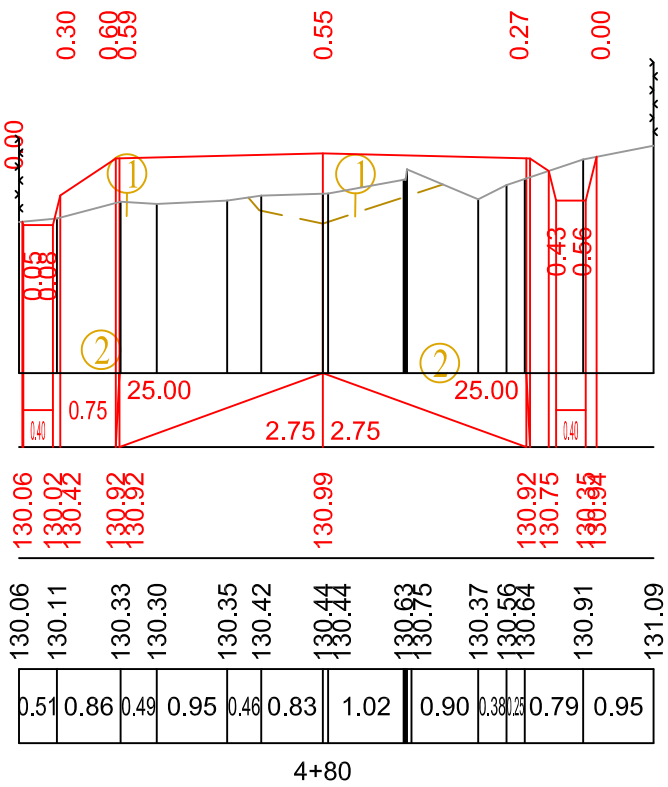
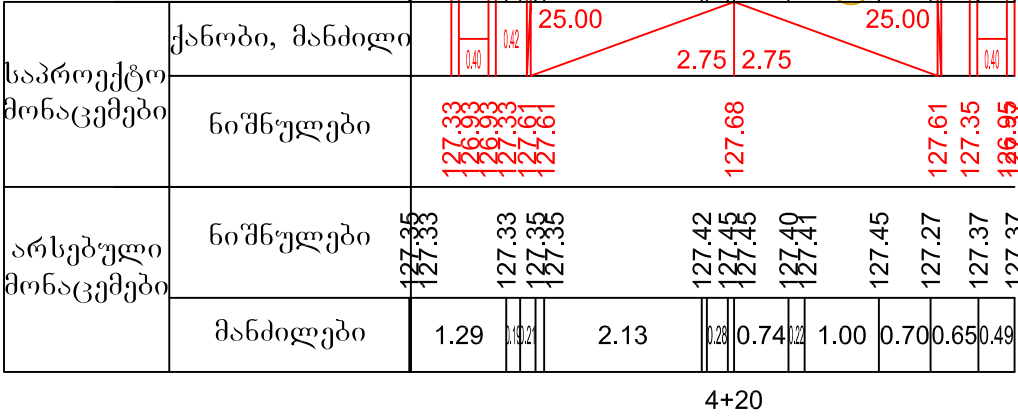
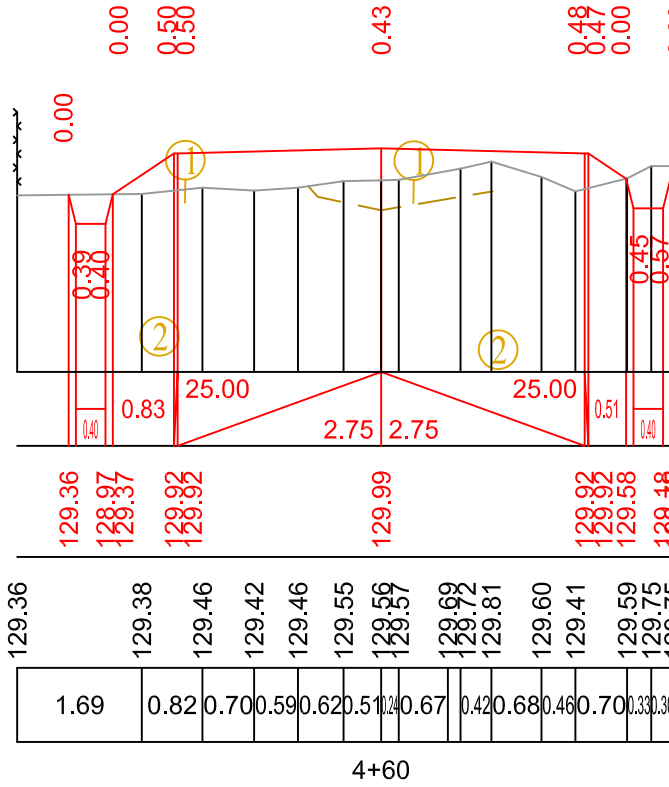
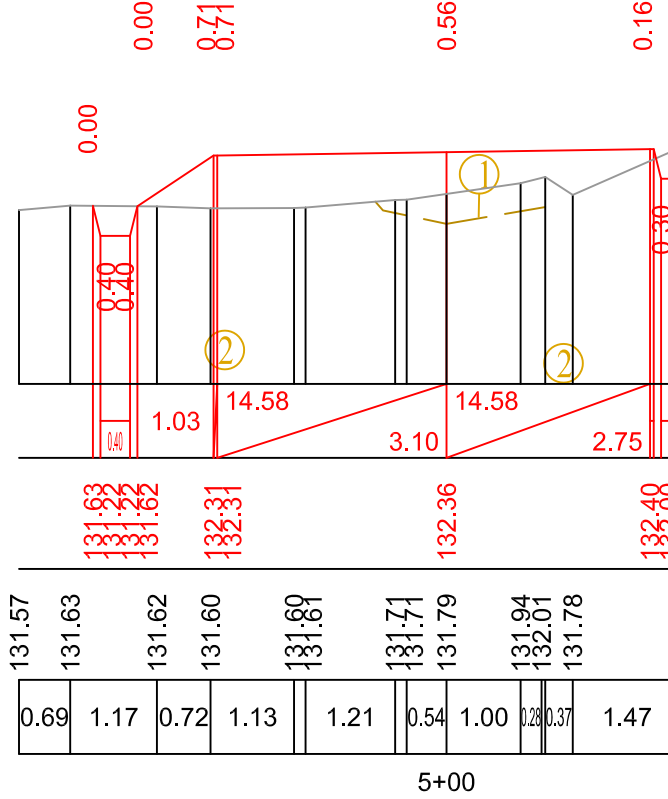
| განმარტებული<br>პკ 4+00 - პკ 5+00 | №23 - 05 |

- ① რიყნარი კენჭი და სრეში თიხიანი ქვიშის შემაგვსებით, მცირე ტენიანი (ნაყარი) - ①
- ② თიხა მოწითალო-ყავისფერი, ძნელპლასტიკური კონსისტენციის ②

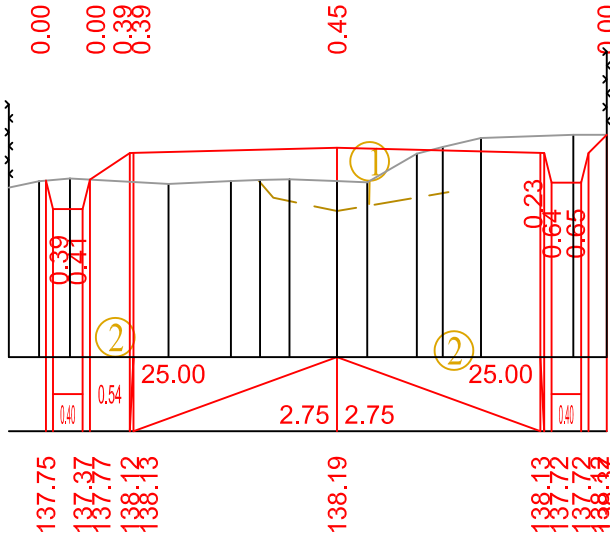
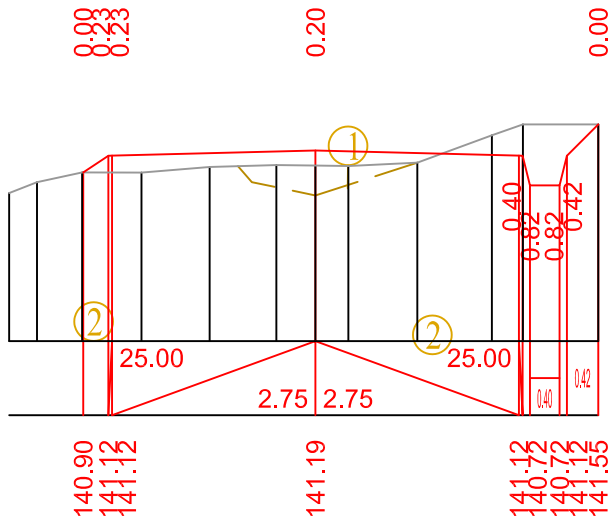
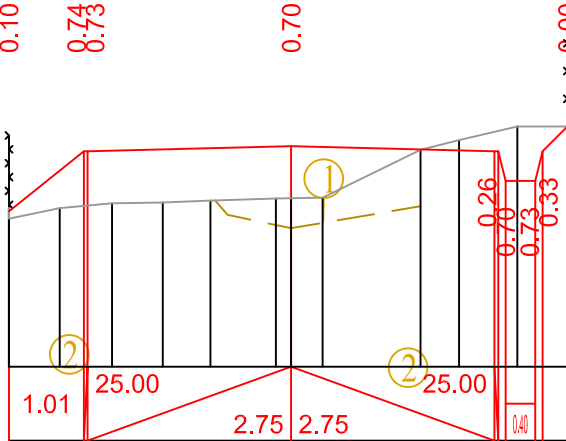
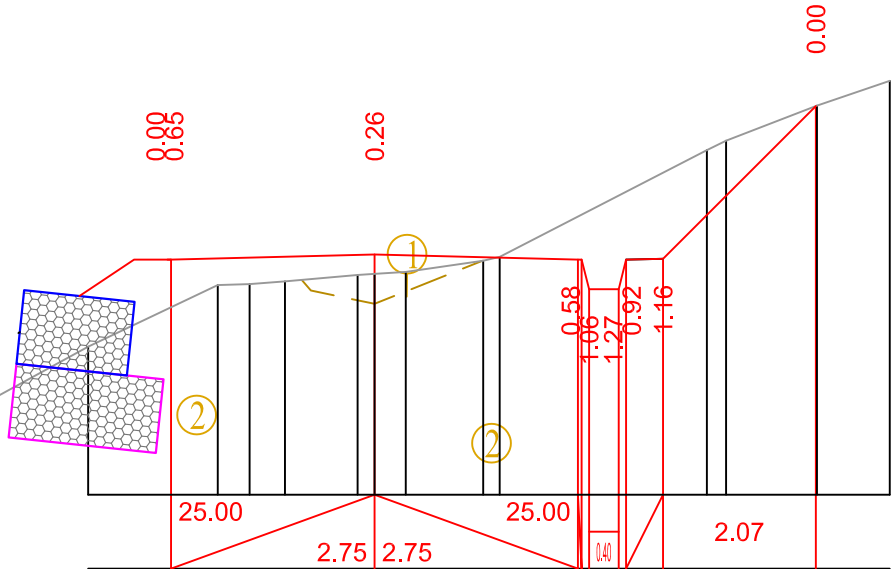
| | №23 - 06 |

- ① რიყნარი კენჭი და ხრეში თიხიანი ქვიშის შემაგვსებით, მცირე ტენიანი (ნაყარი) - ①
- ② თიხა მოწითალო-ყავისფერი, ძნელპლასტიკური კონსისტენციის ②

| განმარტებული<br>პკ 5+20 - პკ 6+20 | ნახაზის ნომერი: |

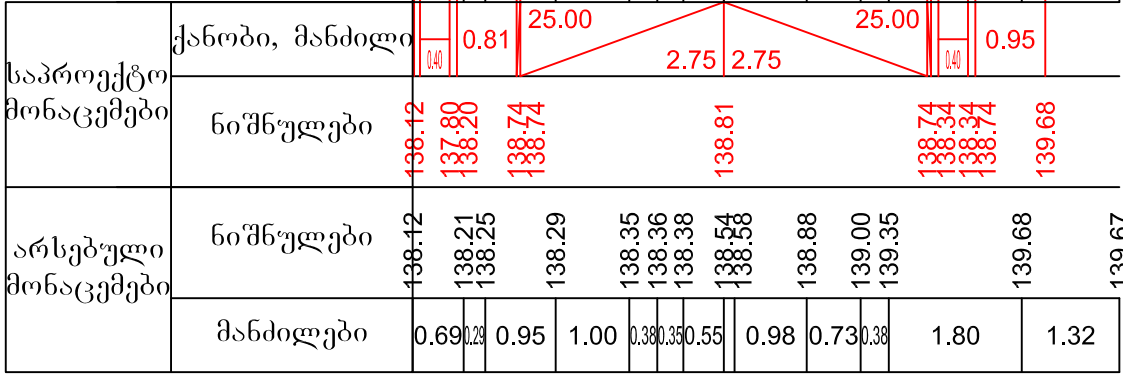
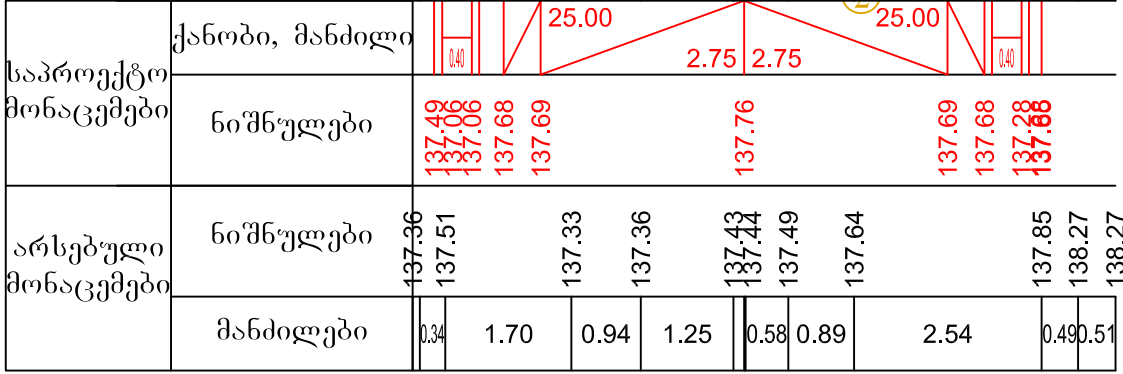
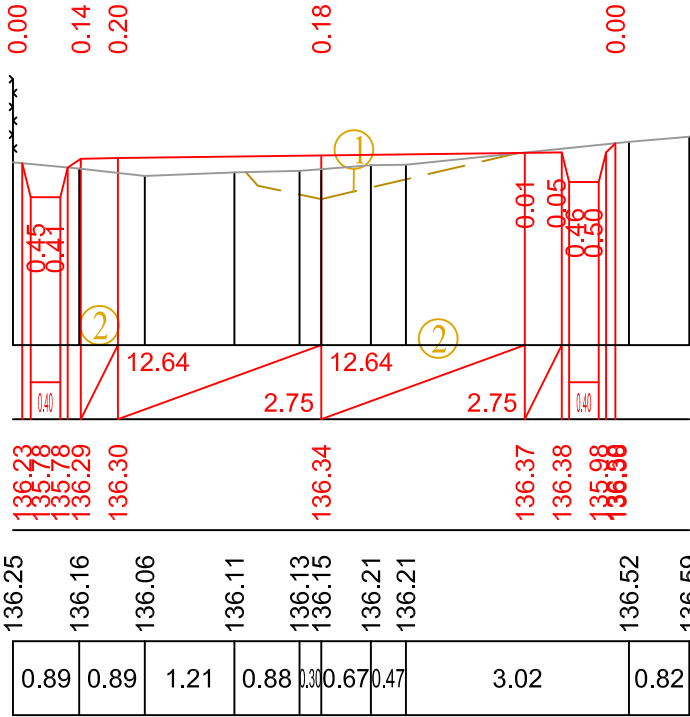
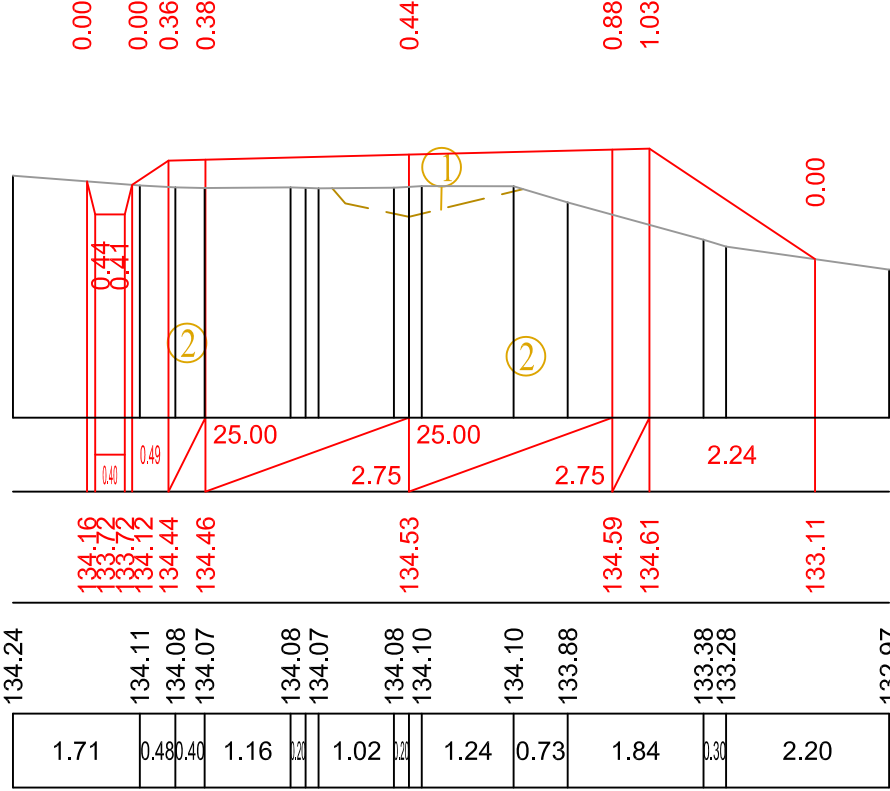
| | №23 - 08 |

- რიყნარი კენჭი და სრეში თიხიანი ქვიშის შემაგსებლით, მცირე ტენიანი (ნაყარი) - ①
- თიხა მოწითალო-ყავისფერი, ძნელპლასტიკური კონსისტენციის ②

| განთავსებული პროექტი<br>პკ 7+60 - პკ 8+20 | ნახაზის ნომერი: |

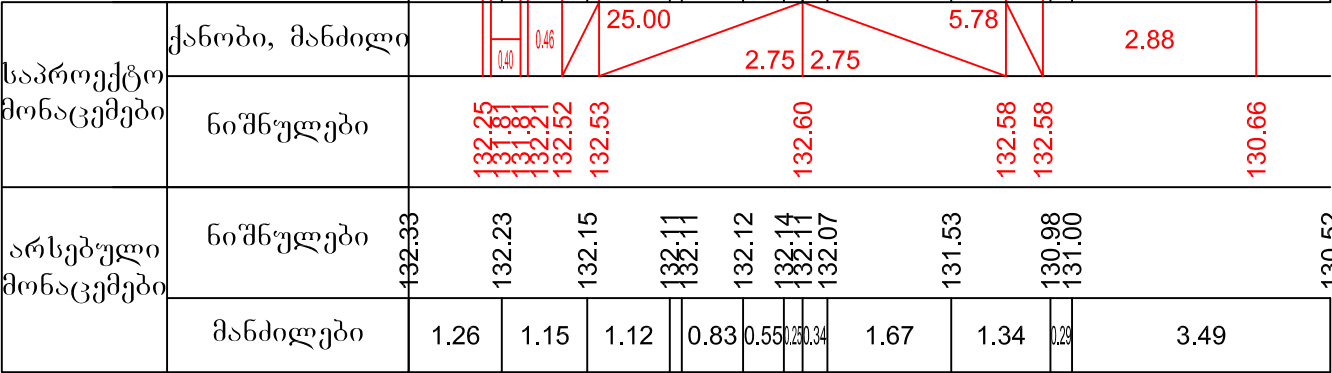
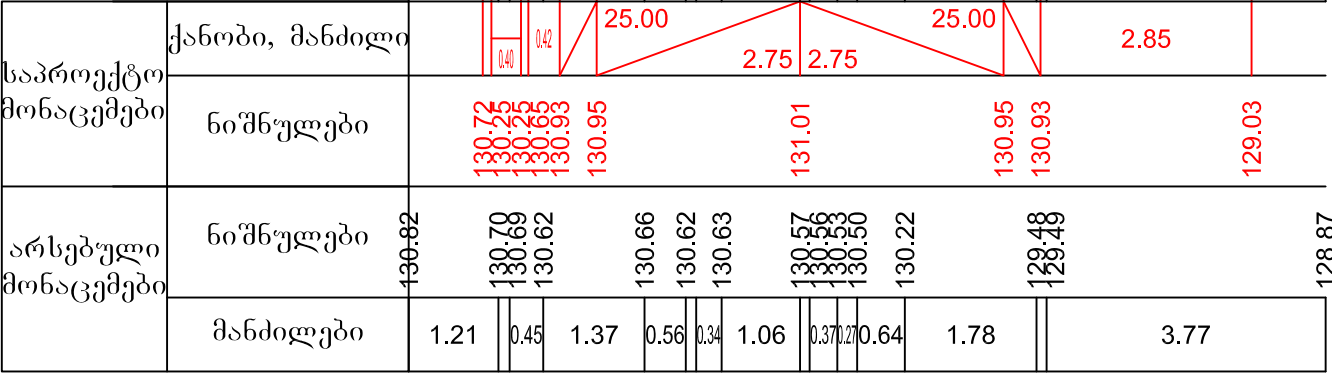
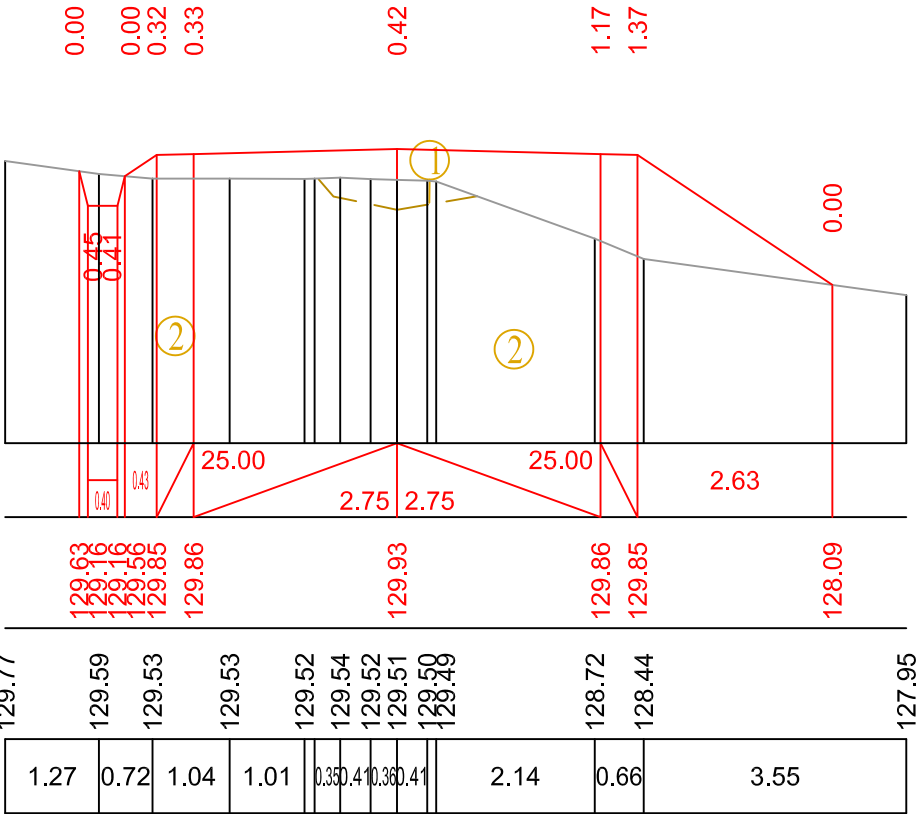
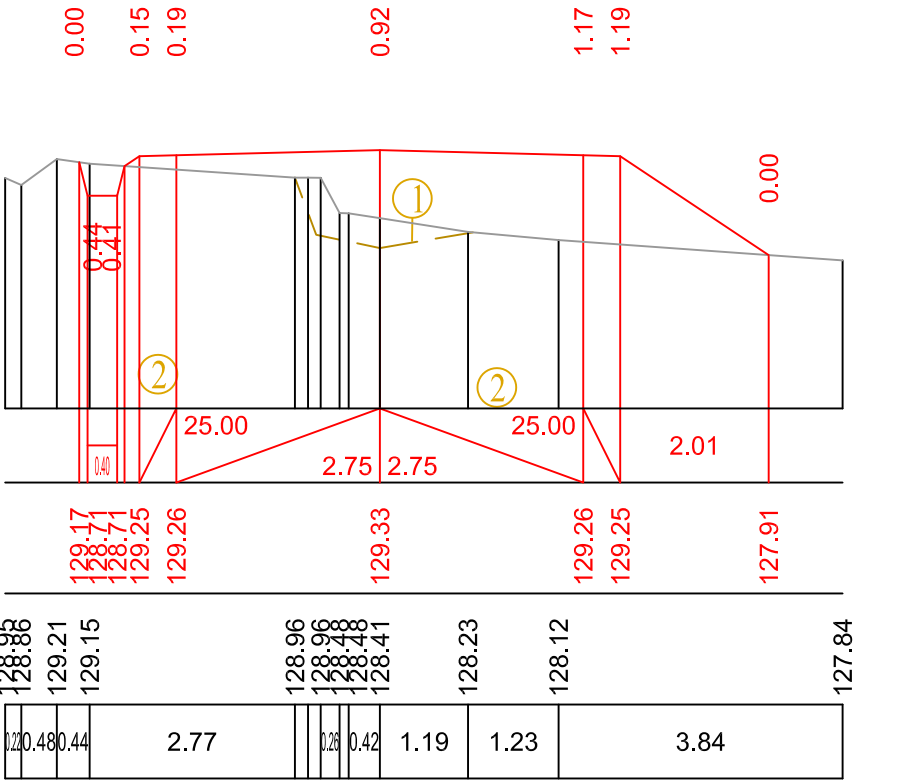
| | №23 - 09 |

- ① რიყნარი კენჭი და ხრეში თიხიანი ქვიშის შემაგსებლით, მცირე ტენიანი (ნაყარი) - ①
- ② თიხა მოწითალო-ყაფისფერი, ძნელპლასტიკური კონსისტენციის ②

| განმარტებული პროექტი<br>პკ 8+40 - პკ 9+00 | ნახაზის ნომერი: |

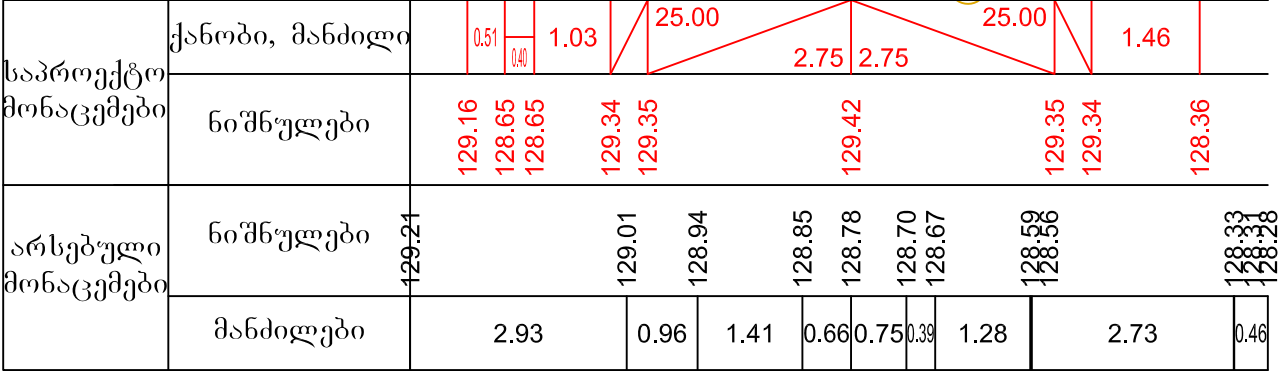
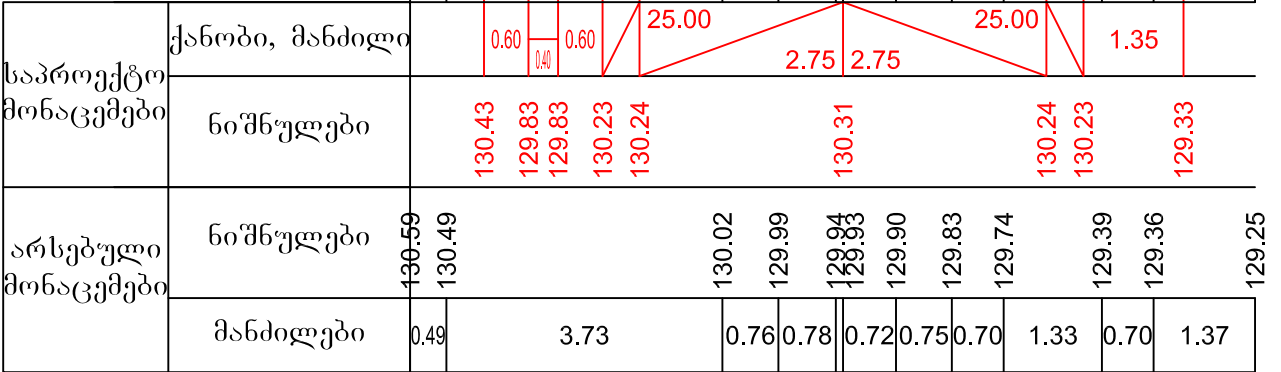
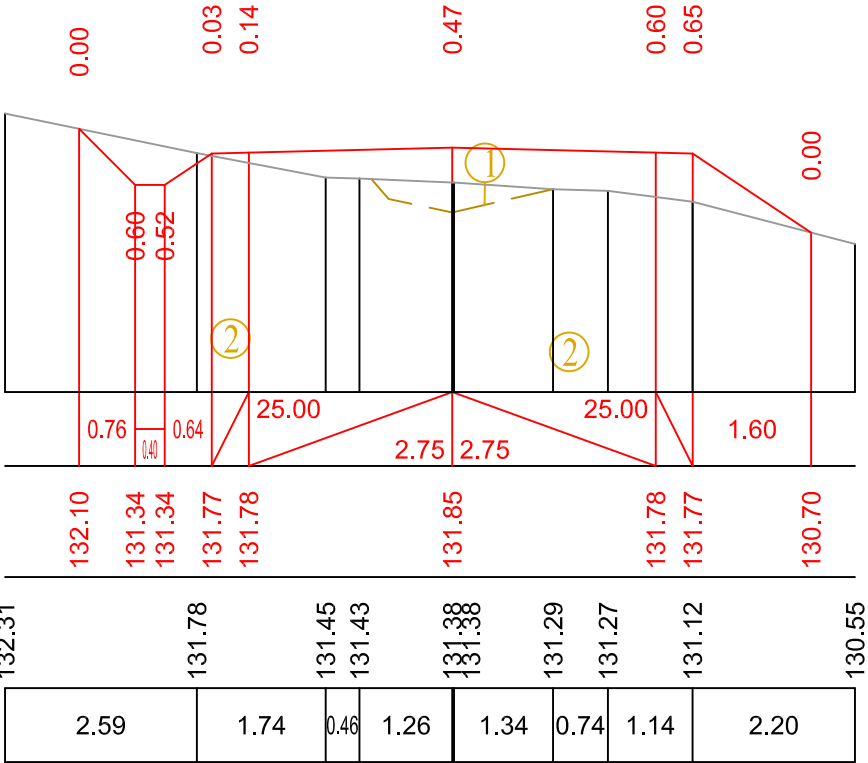
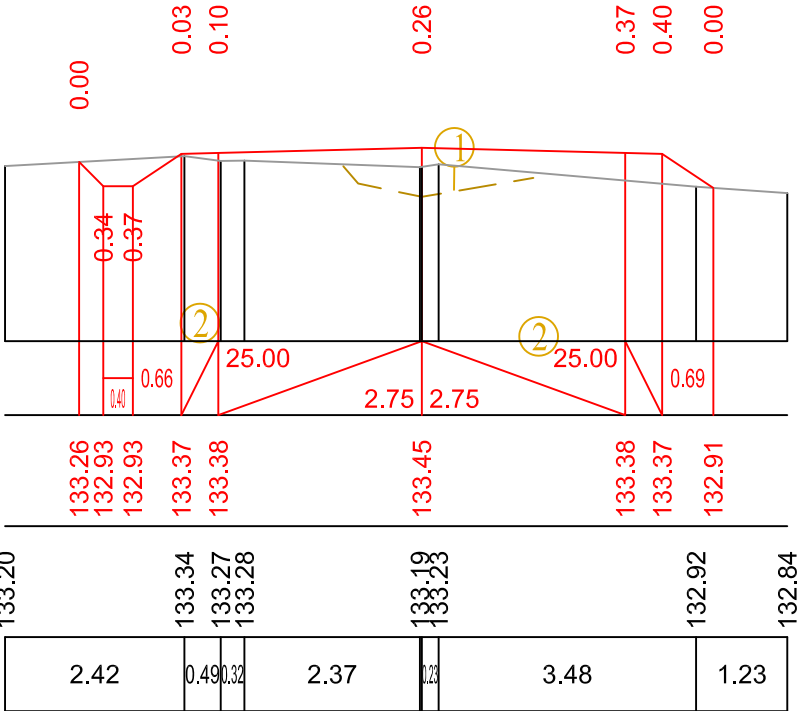
| | №23 - 10 |

- ① რიყნარი კენჭი და ხრეში თიხიანი ქვიშის შემაგვსებით, მცირე ტენიანი (ნაყარი) - ①
- ② თიხა მოწითალო-ყაეისფერი, ძნელპლასტიკური კონსისტენციის ②

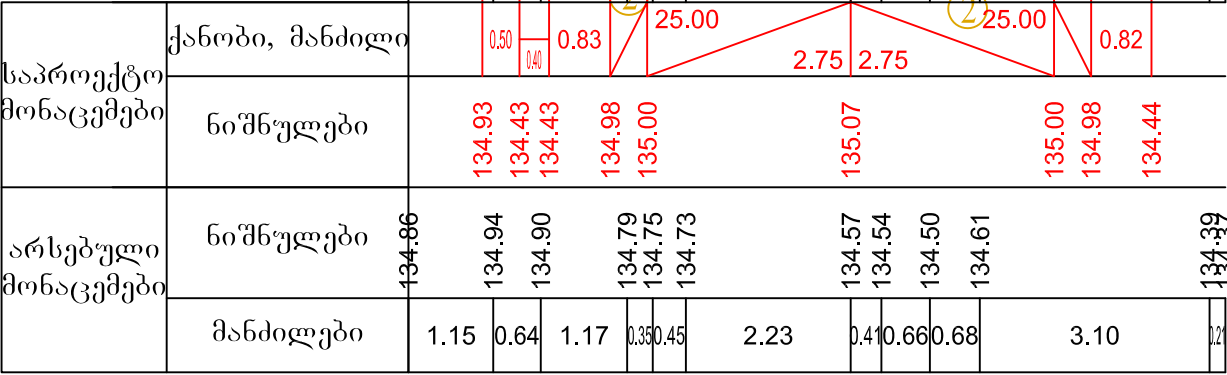
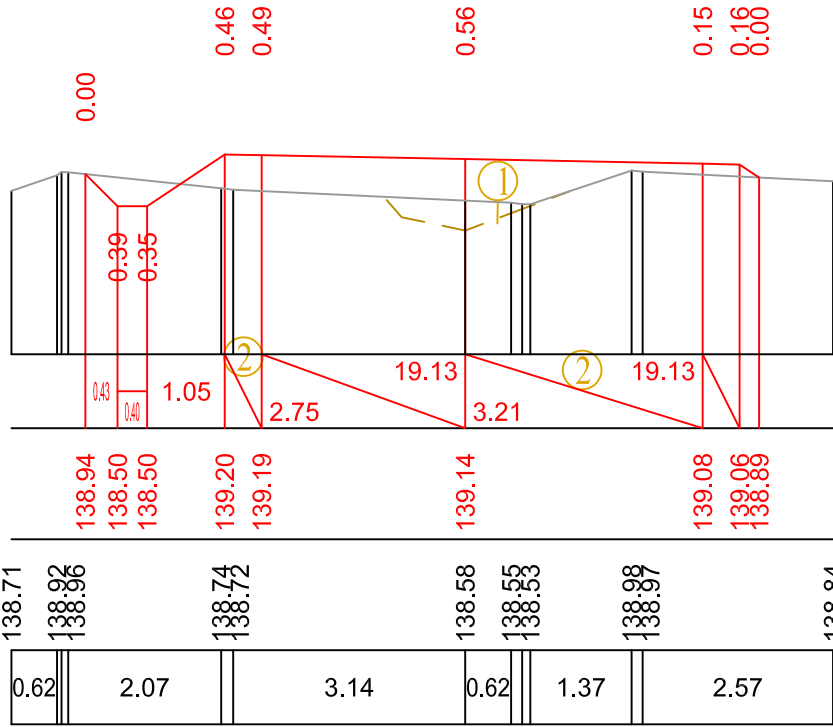
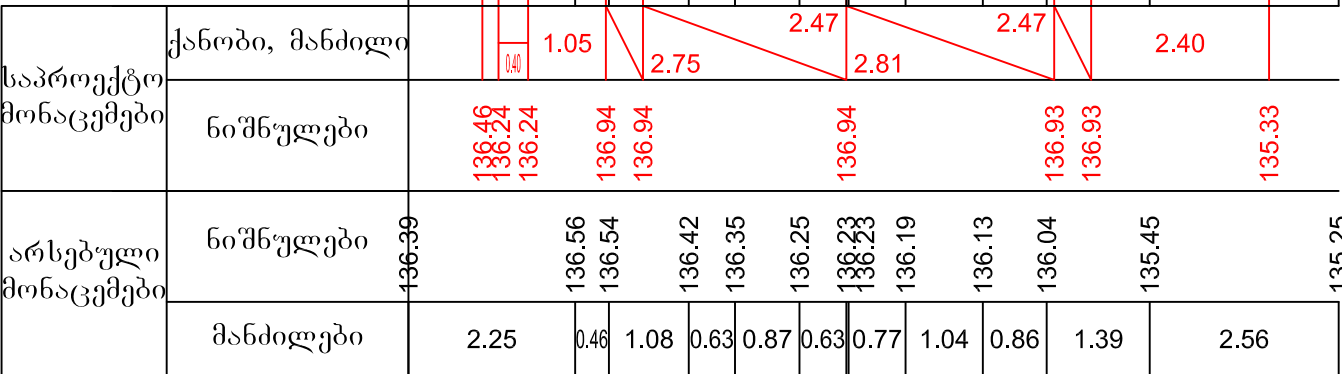
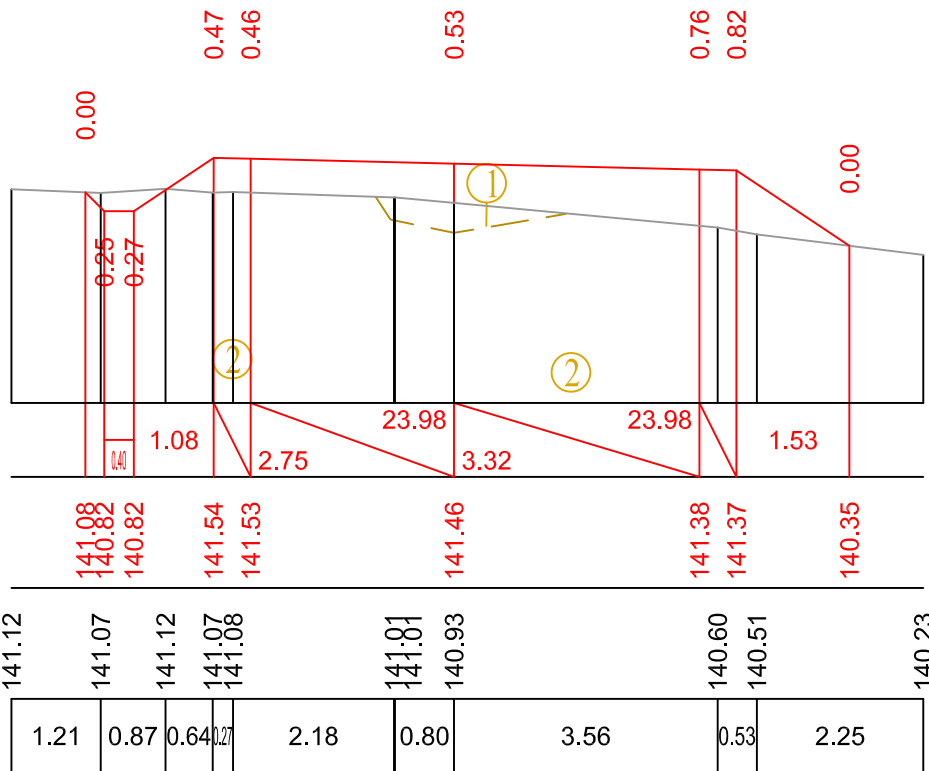
| | №23 - 11 |

- ① რიყნარი კენჭი და ხრეში თიხიანი ქვიშის შემაჯსებლით, მცირე ტენიანი (ნაყარი) - ①
- ② თიხა მოწითალო-ყავისფერი, ძნელპლასტიკური კონსისტენციის ②

| განმარტებული<br>პკ 10+00 - პკ 10+60 | ნახაზის ნომერი: |
