| სოფის მუნიციპალიტეტში, სოფელ აკველი ხიზუმის საჰვარაიოს უბნის აღბილობრივი მნიშვნელობის საავტომობილო გზის სარეაბილიტაციო სამუშაოები | თარიღი: |
| განმარტებული პროექტი<br>პკ 0+00 - პკ 0+60 | ნახაზის ნომერი: |

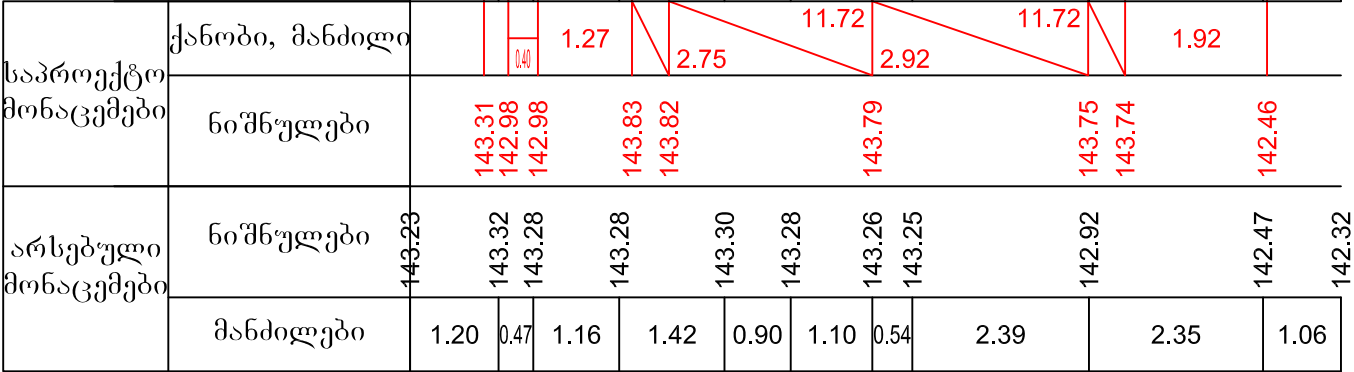
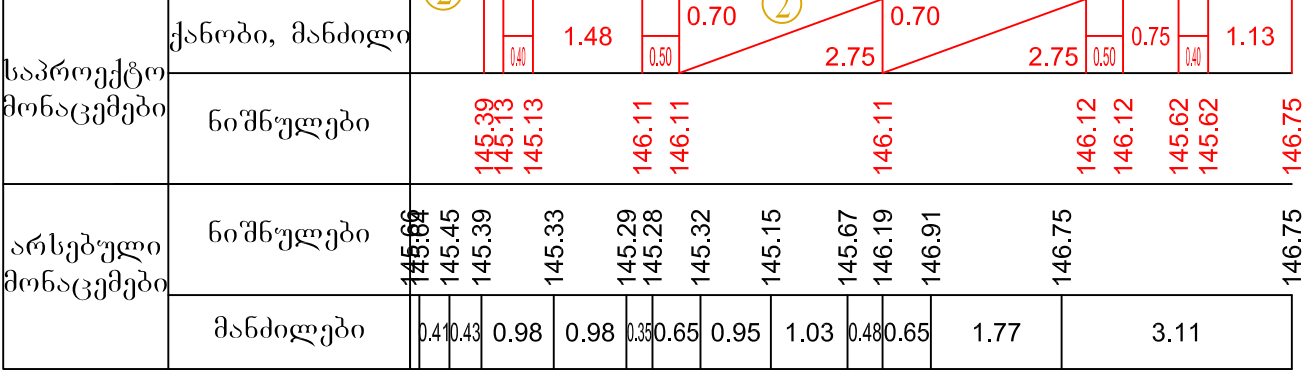
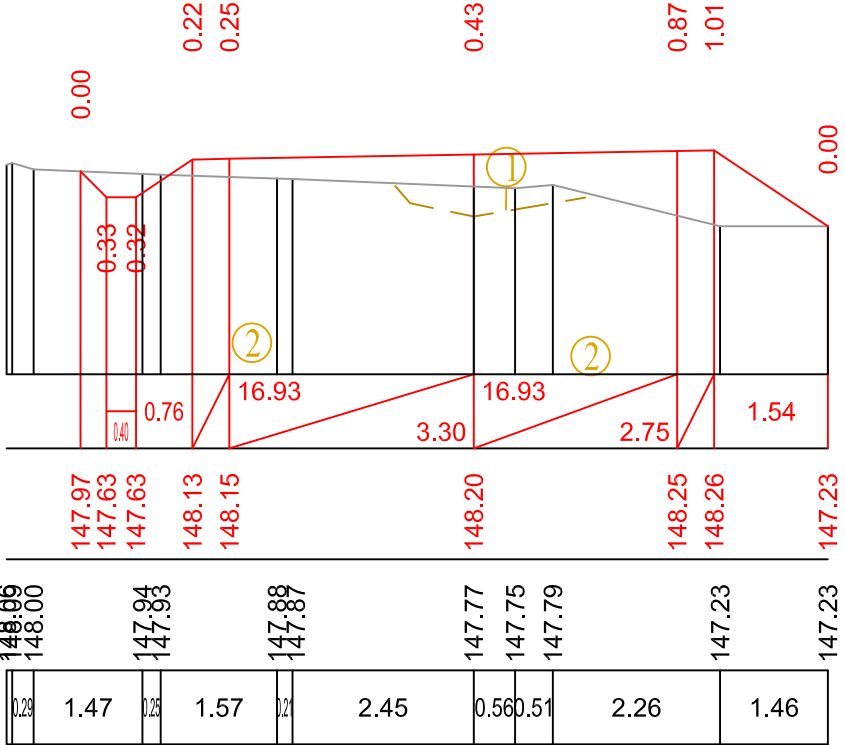
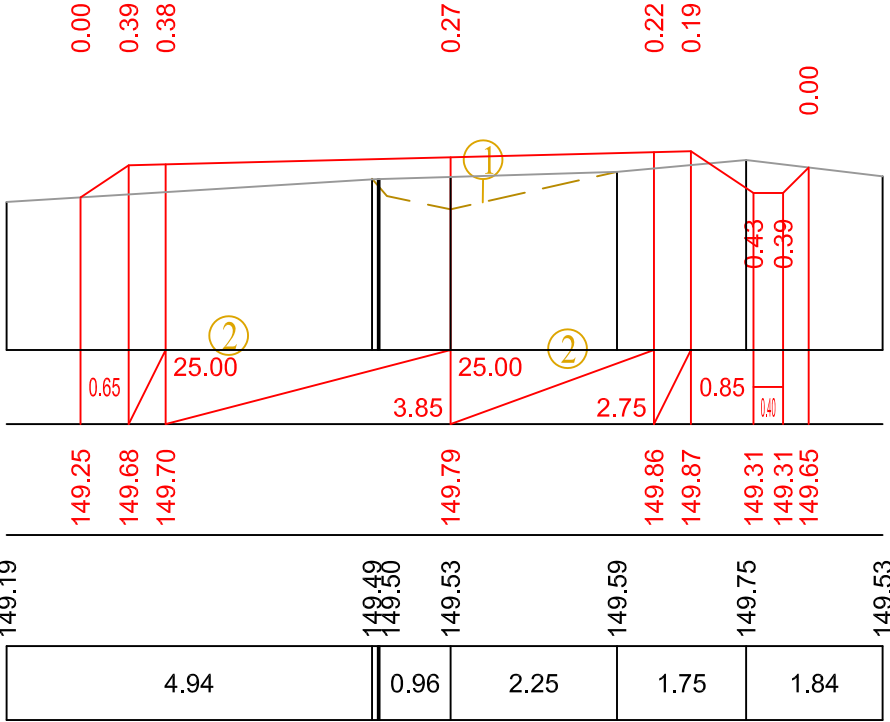
| | №23 - 12 |

- ① რიყნარი კენჭი და სრეში თიხიანი ქვიშის შემაგსებლით, მცირე ტენიანი (ნაყარი) - ①
- ② თიხა მოწითალო-ყაეისფერი, ძნელპლასტიკური კონსისტენციის ②

| განვითარებული პროექტი<br>პკ 10+80- პკ 11+40 | ნახაზის ნომერი: |

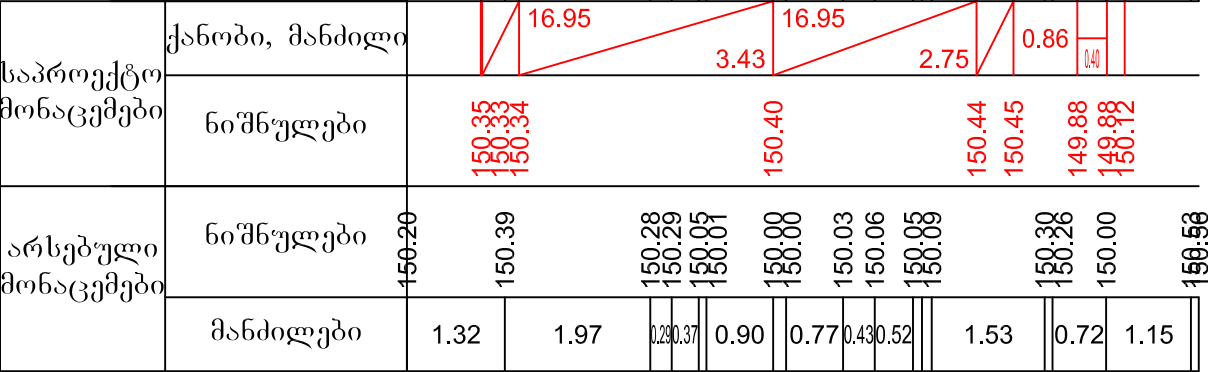
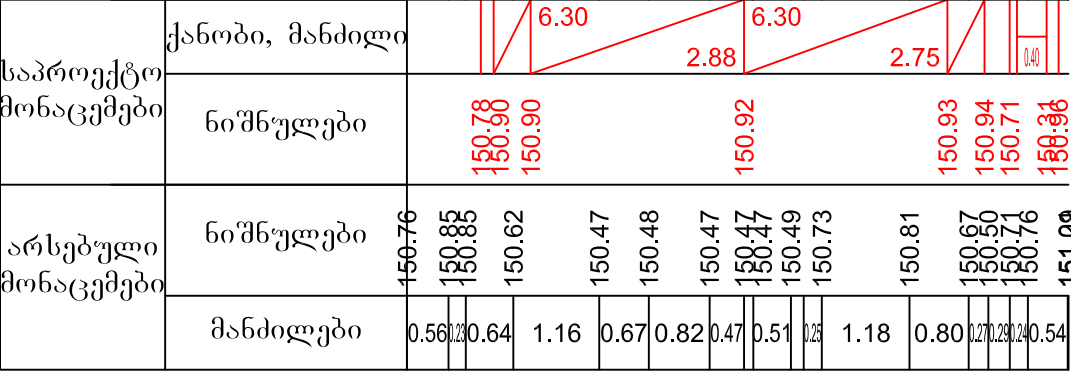
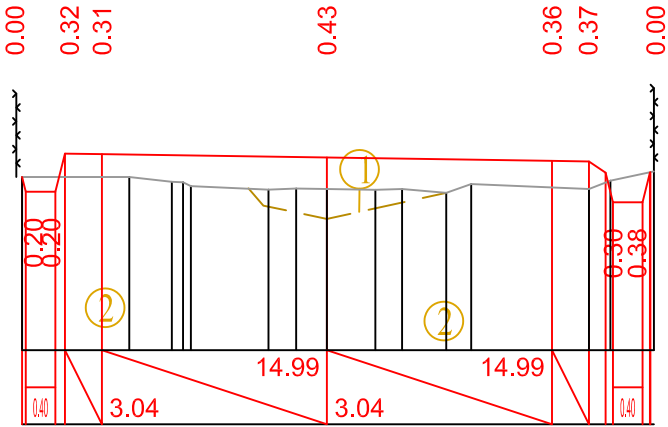
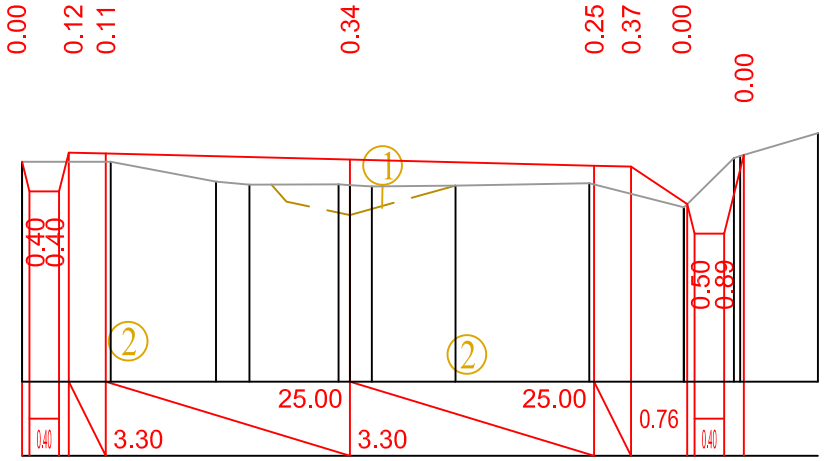
| განმარტებული პრეზენტაცია | №23 - 13 |

- ① რიყნარი კენჭი და ხრეში თიხიანი ქვიშის შემაგვსებით, მცირე ტენიანი (ნაყარი) - ①
- ② თიხა მოწითალო-ყავისფერი, ძნელპლასტიკური კონსისტენციის ②

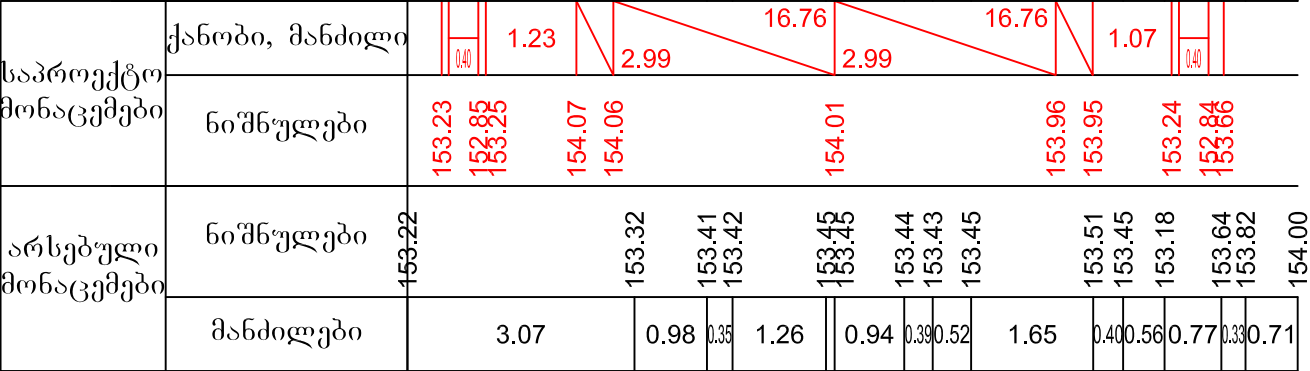
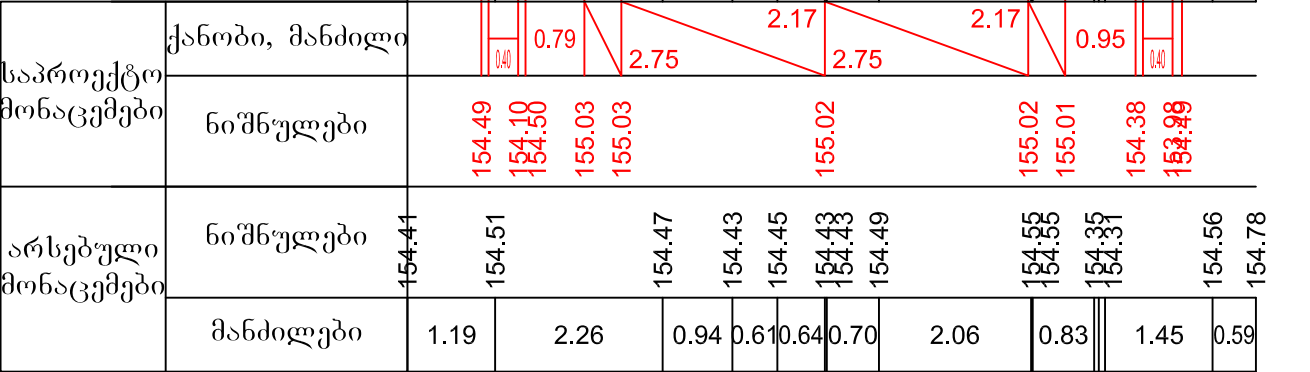
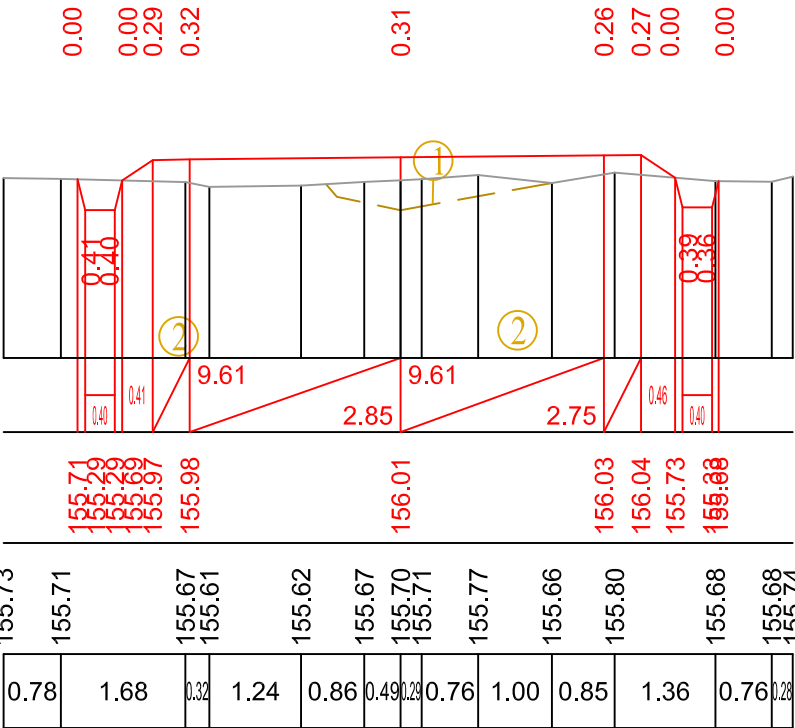
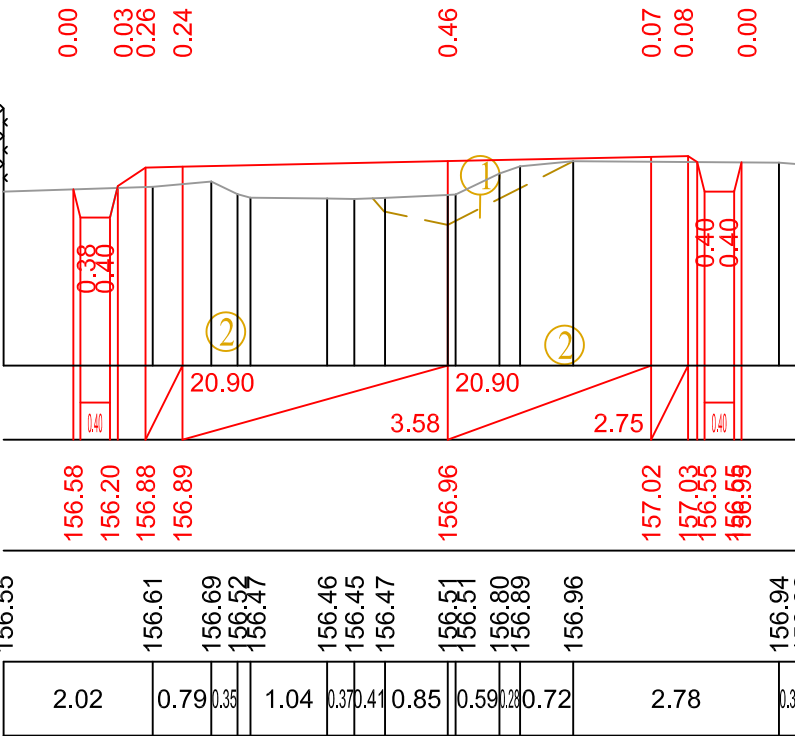
| | №23 - 14 |

- ① რიყნარი კენჭი და ხრეში თიხიანი ქვიშის შემაგსებლით, მცირე ტენიანი (ნაყარი) - ①
- ② თიხა მოწითალო-ყავისფერი, ძნელპლასტიკური კონსისტენციის ②

| განმარტებული<br>პკ 12+20 - პკ 12+80 | ნახაზის ნომერი: |

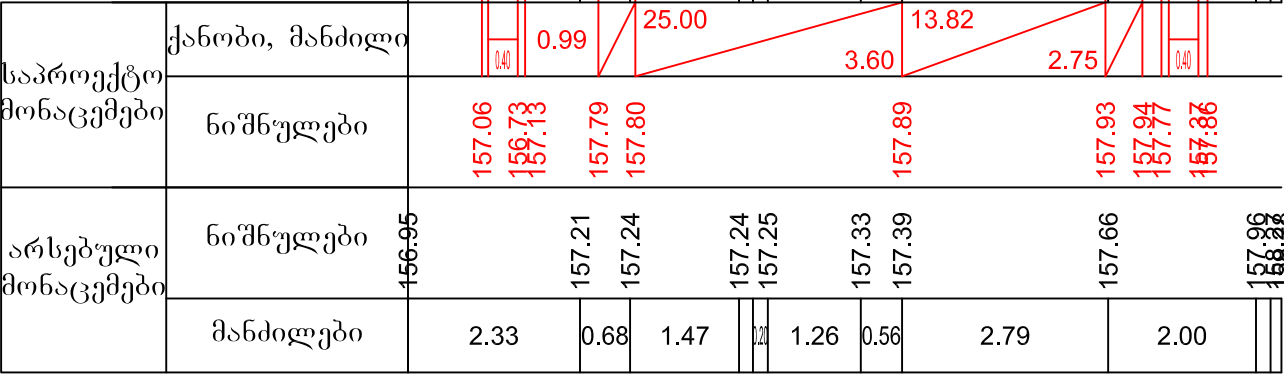
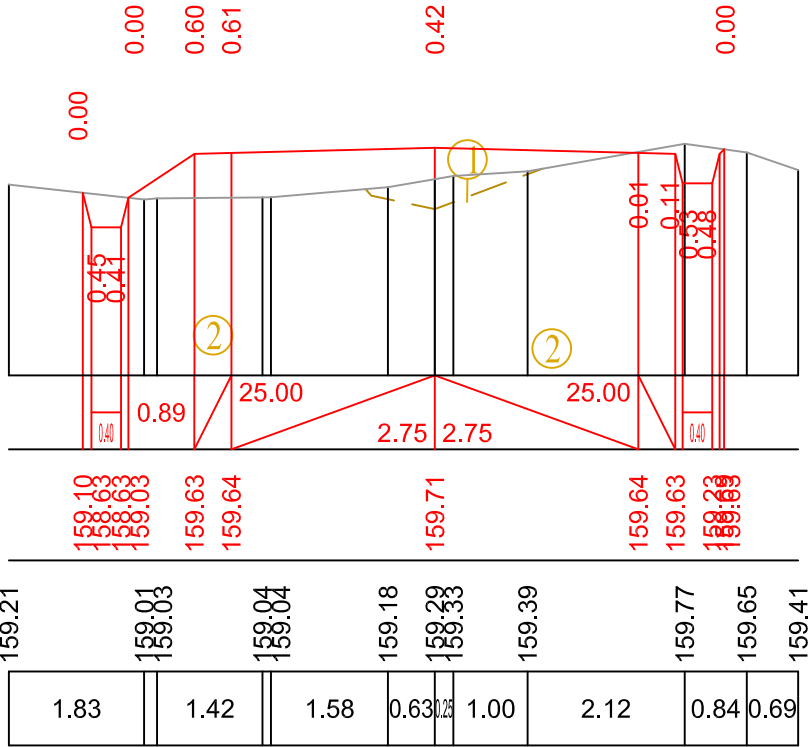
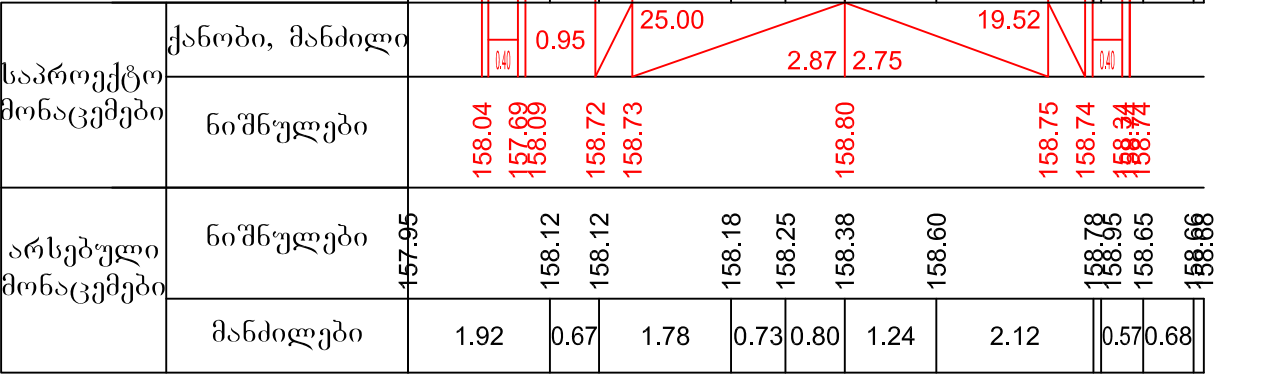
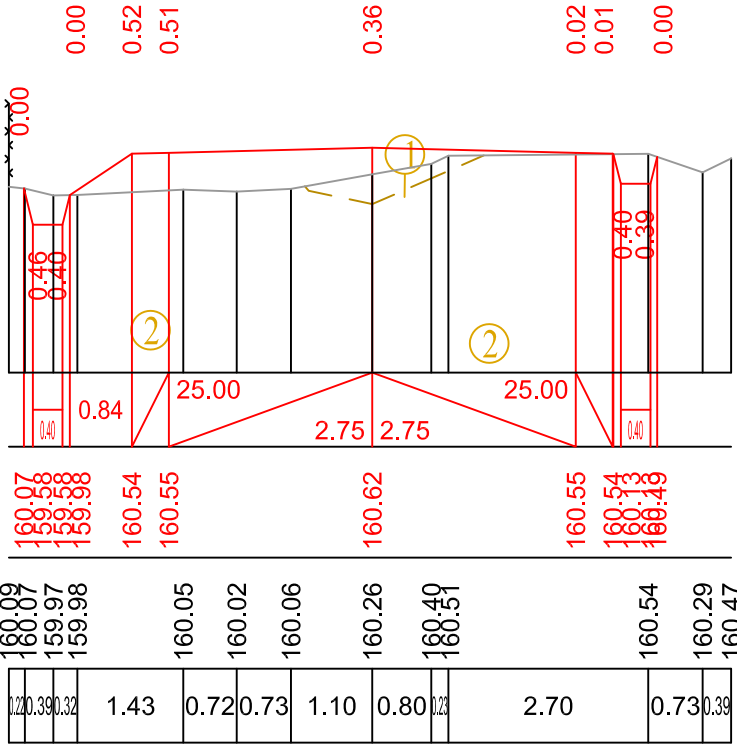
| | №23 - 15 |

- ① რიყნარი კენჭი და სრეში თიხიანი ქვიშის შემაგსებლით, მცირე ტენიანი (ნაყარი) - ①
- ② თიხა მოწითალო-ყაფისფერი, ძნელპლასტიკური კონსისტენციის ②

| განმარტებული პე 13+00 - პე 13+60 | ნახაზის ნომერი: |

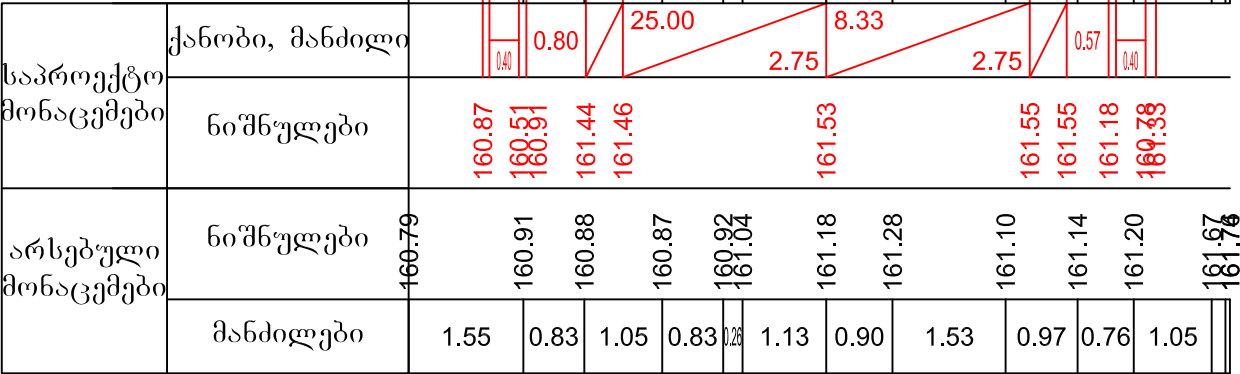
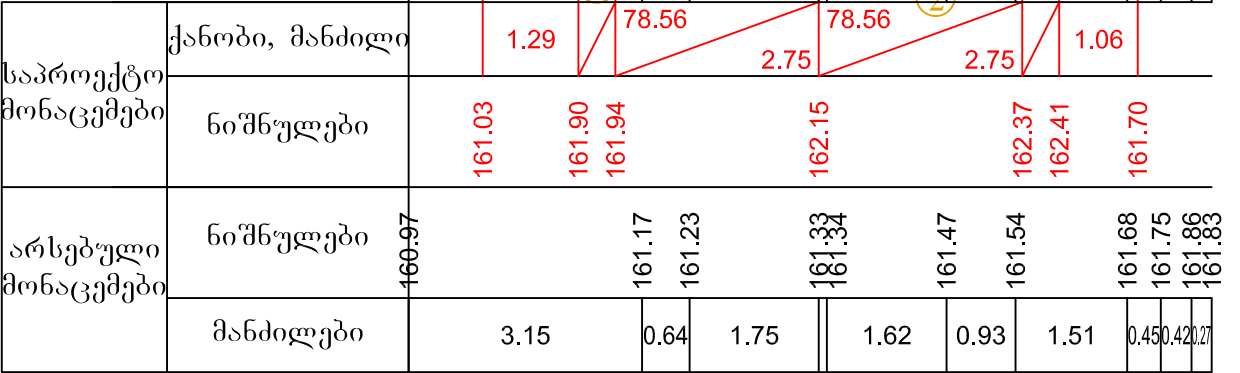
| | №23 - 16 |

- ① რიყნარი კენჭი და ხრეში თიხიანი ქვიშის შემავსებლით, მცირე ტენიანი (ნაყარი) - ①
- ② თიხა მოწითალო-ყავისფერი, ძნელპლასტიკური კონსისტენციის ②

| განვითარებული პროექტი<br>პკ 13+80 - პკ 13+98 | ნახაზის ნომერი: |
