თარხან-მოურავების სასახლე „მარშალიანთ სასახლე“

წინა სარესტავრაციო-კვლევითი პროექტი

თბილისის სახელმწიფო სამხატვრო აკადემია
რესტავრაციის, ხელოვნების ისტორიისა და თეორიის ფაკულტეტი

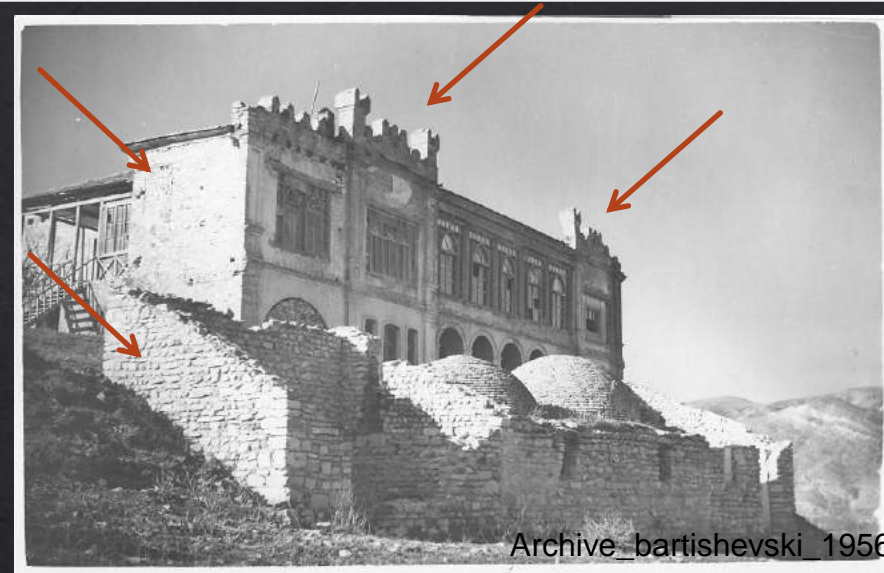
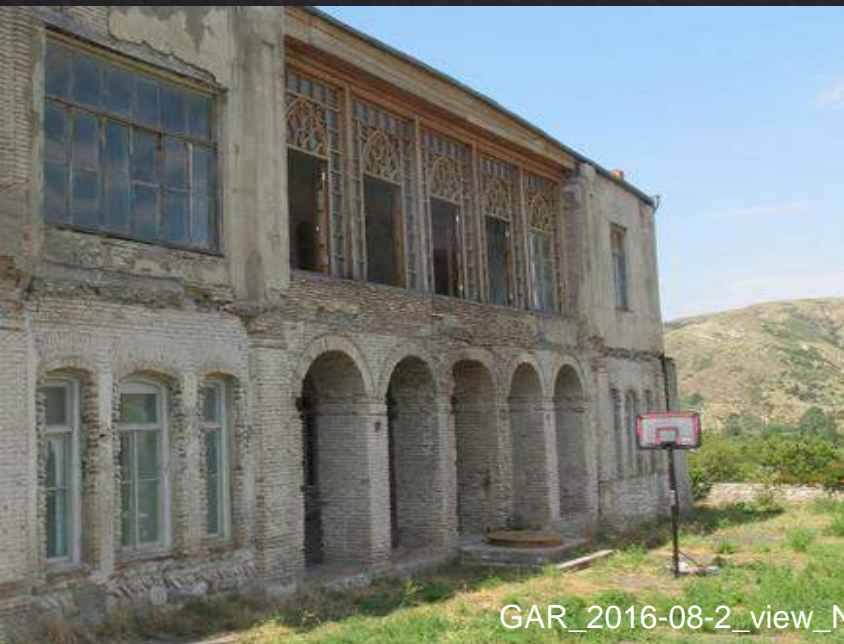
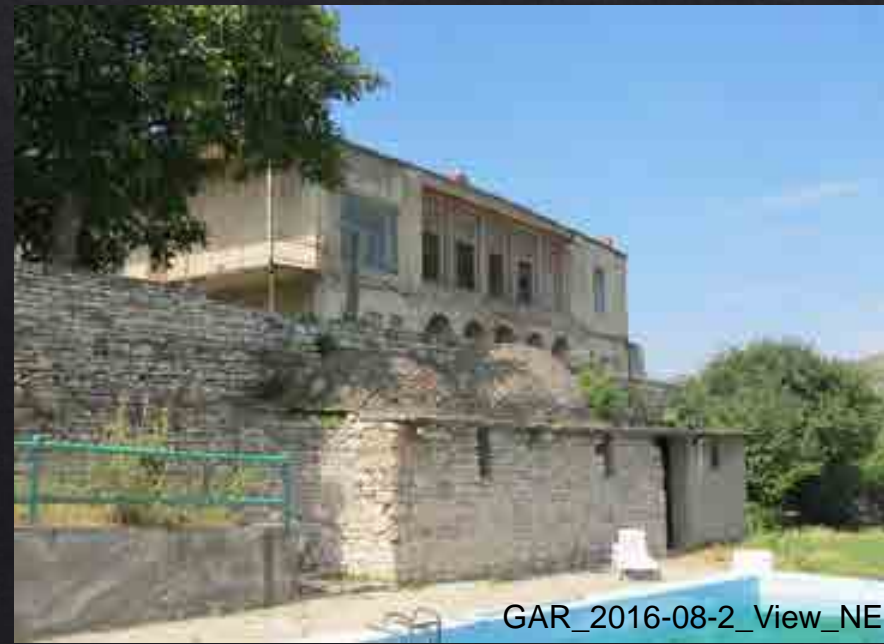
მარცხენა ზედა სურათზე ნაჩვენებია სახლის თავდაპირველი ექსტერიერი. წითელ კვადრატებში არსებული ფანჯრები დღეს-დღეობით შეცვლილია.

მარჯვენა ზედა ფოტოზე სასახლის მთლიანი ხედია წარმოდგენილი. მისი უკიდურესი ჩრდილო აღმოსავლეთი ნაწილი დღეს აღარ არსებობს, მიწისძვრის გამო. დაკარგულია ქონგურები სასახლის წინ არსებული აბანოც სახეცვლილია.

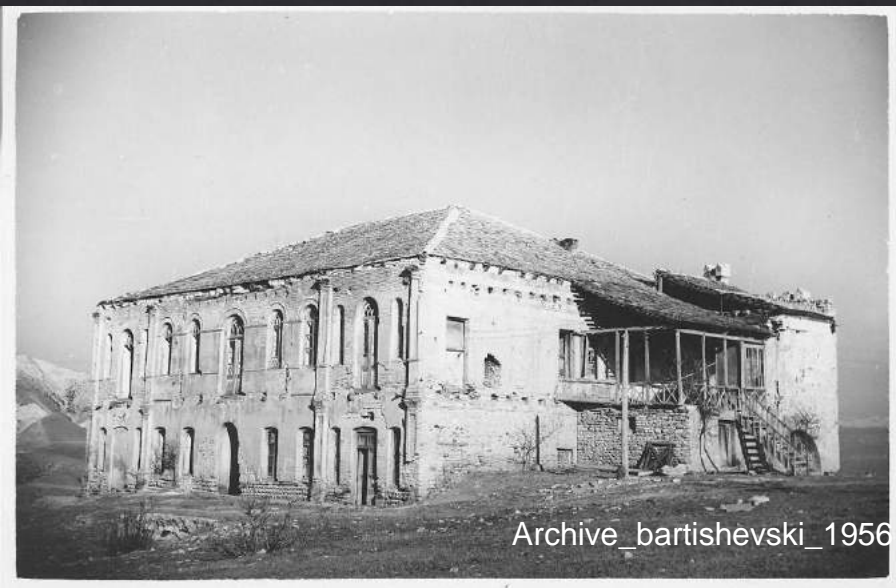
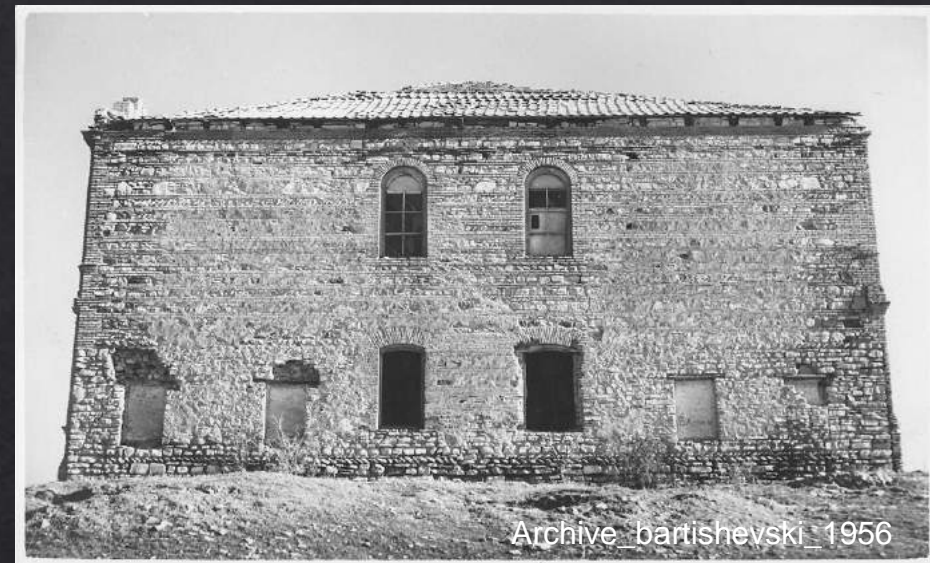
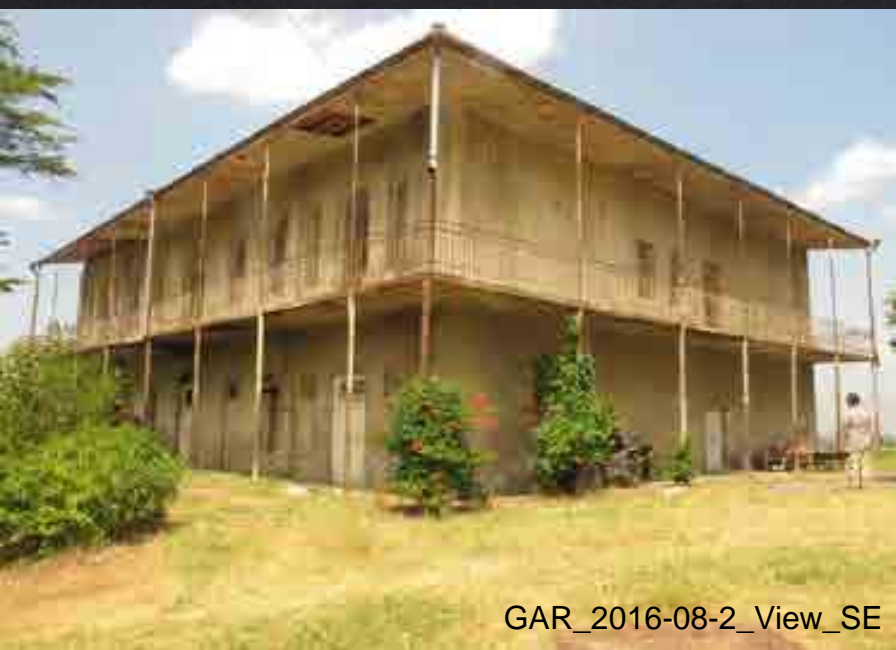
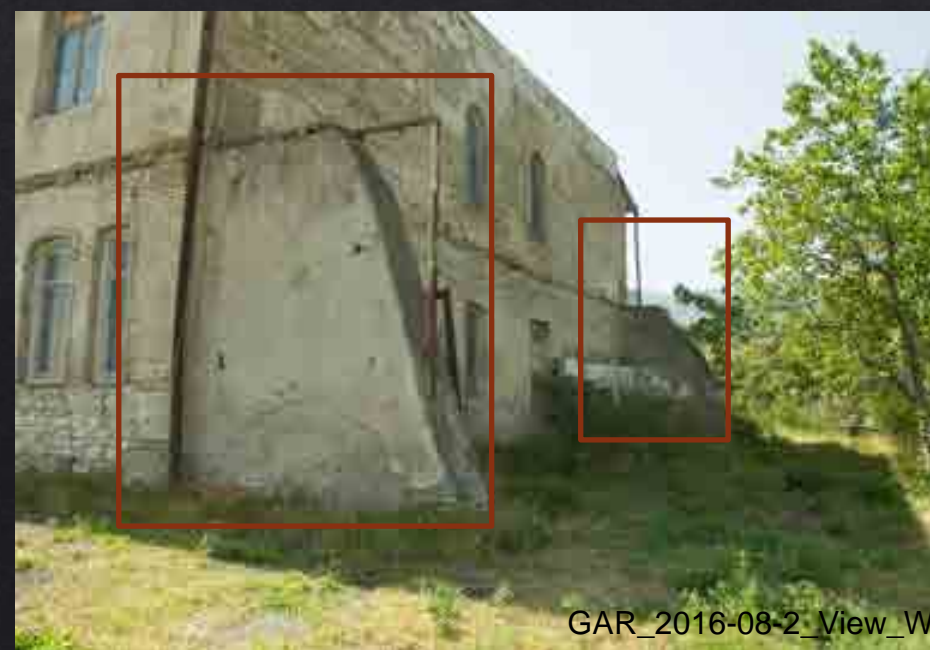
ზედა მარცხენა ფოტოზე წარმოდგენილია სასახლის სამხრეთ-აღმოსავლეთ ნაწილი (მას უკვე აკლია მრგვალი აივნები) . შემდგომი ჩარევების შედეგად სასახლეს ამავე მხრიდან გარს არტყავს ერთიანი აივანი რკინა-ბეტონის კონსტრუქციით.

ზედა მარჯვენა ფოტოზე ნაჩვენებია სასახლის დასავლეთი მხარე. შემდგომში, კედელმა განიცადა გადახრა, რის გამოც მას მიუშენეს კონტრფორსები.

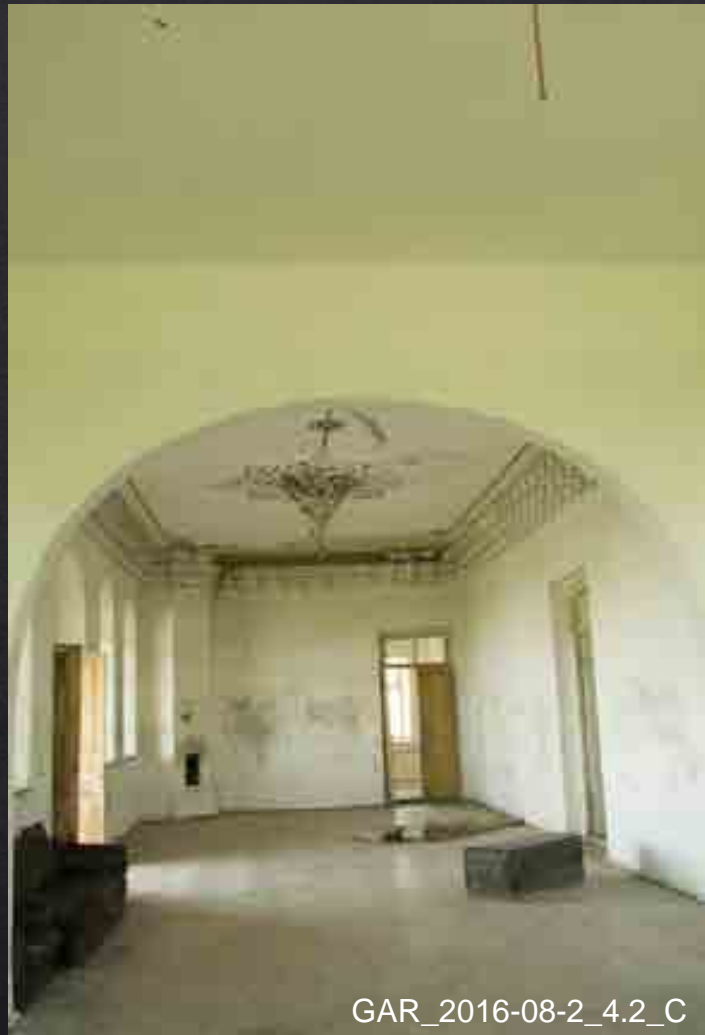
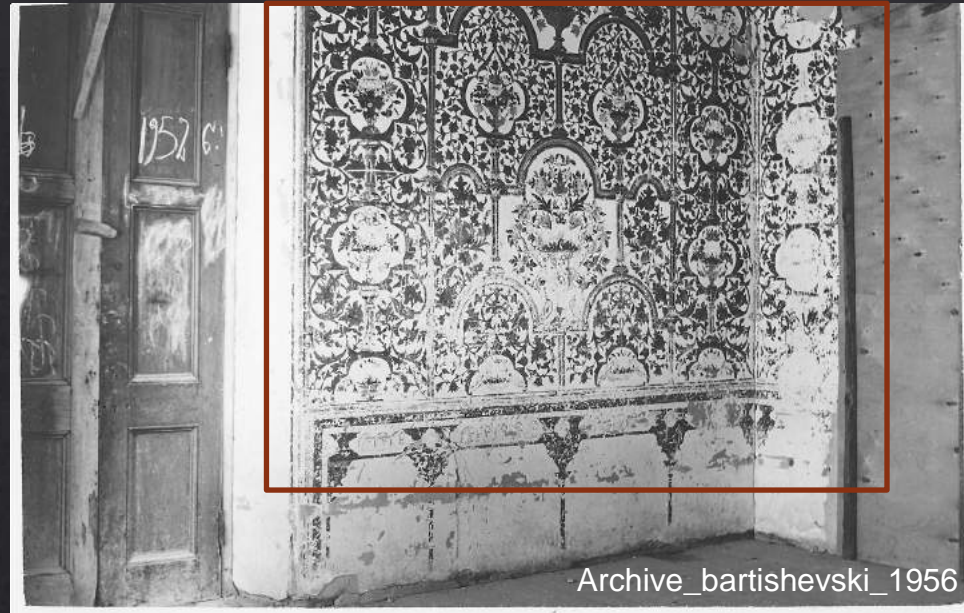
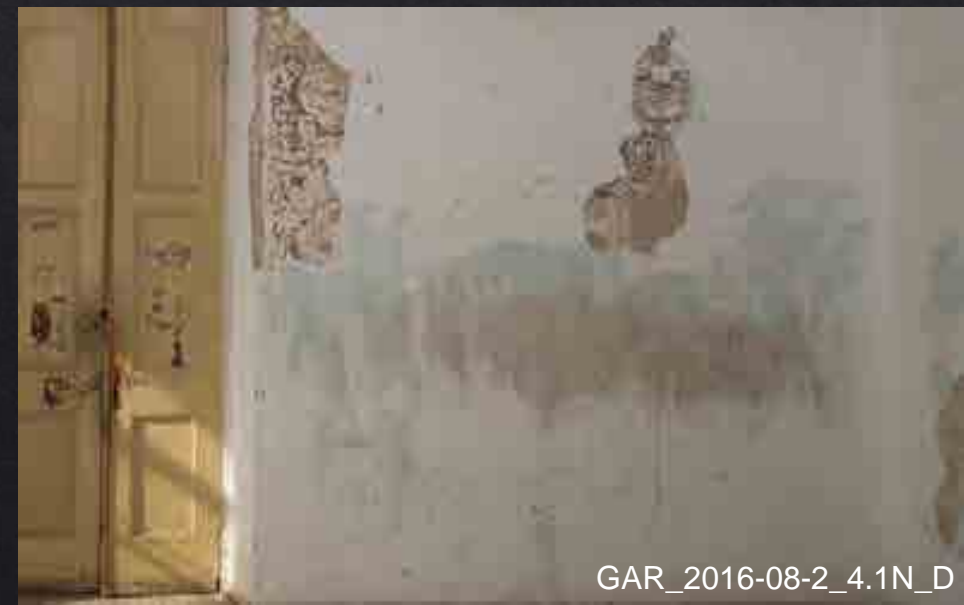
ზედა მარცხენა ფოტოზე ნაჩვენებია სასახლის ინტერიერი-დარბაზი თეატრალური წარმოდგენებისთვის. წითელ კვადრატში მოქცეული მოხატულობა და დეკორატიული ორნამენტი დღეისთვის აღარ არსებობს. ასევე ისრით ნაჩვენები შპალერი ჩამოფხეკილი და გადაღებილია. ზედა მარჯვენა ფოტოზე კედლის მხატვრობა მთლიანად დაკეჭნილია და შემდეგ გადაღესილი. ნალესობის ჩამოხსნის შედეგად გაირჩევა თავდაპირველი მხატვრობის ფრაგმენტები.

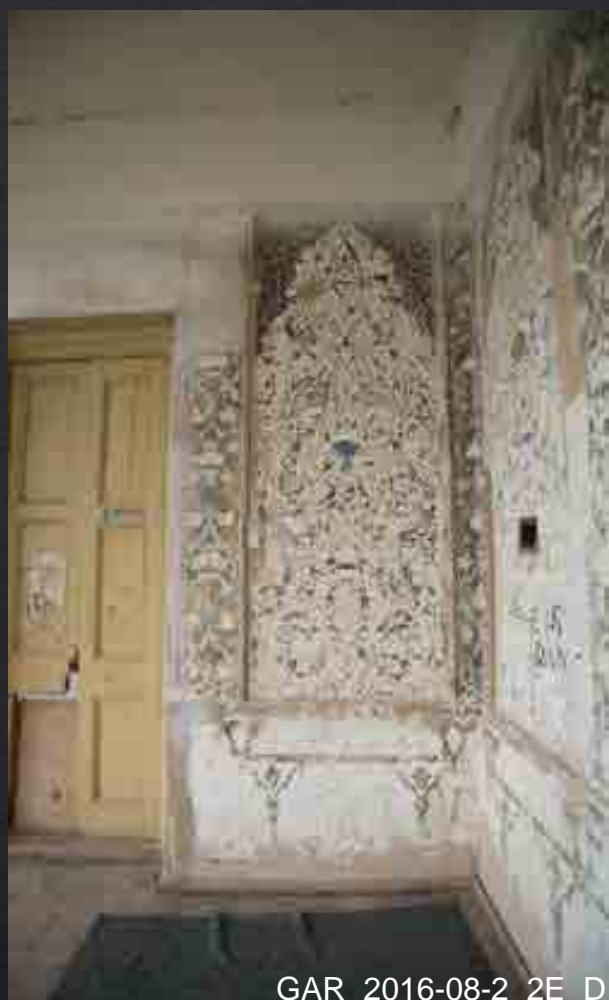
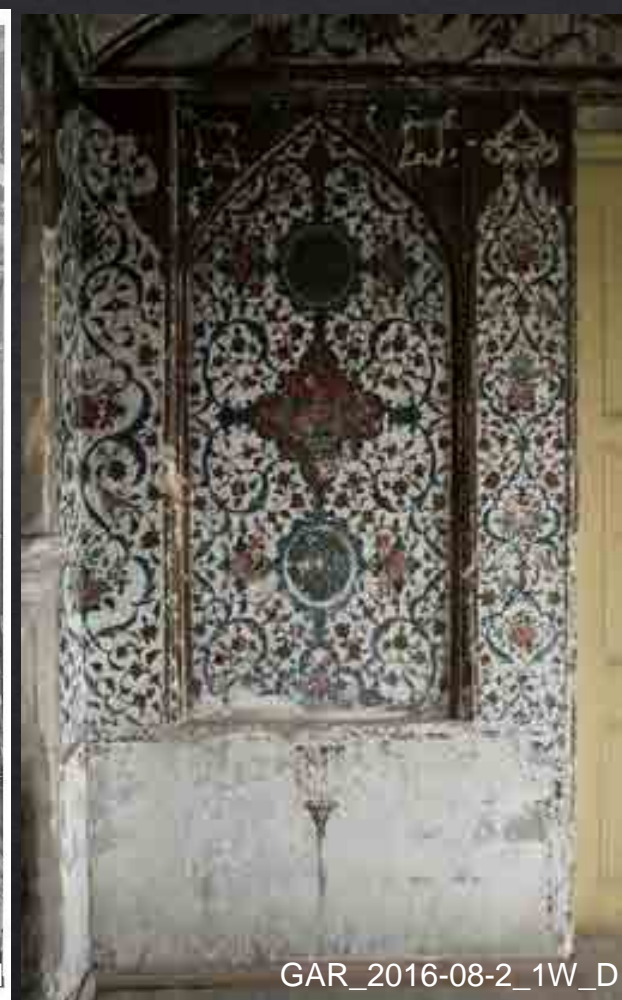
ზედა მარცხენა ფოტოზე წარმოდგენილია ჩრდილოეთით მდებარე “მადრევნიანი” დარბაზი. დეკორატიული ორნამენტები დღეისათვის აღარ არსებობს (ფოტოში უკვე ჩანს ძველი დანაკარგები), კარის თავზე არსებული მოხატულობა ახლა ნალესობის ქვეშაა მოყოლილი. შეცვლილია ჭერიც,

ზედა მარცხენა ფოტოზე წარმოდგენილი კაბინეტის მოხატულობა. დღეისათვის ზოგიერთ ადგილას შეინიშნება ფერწერის ფრაგმენტული დანაკარგი.

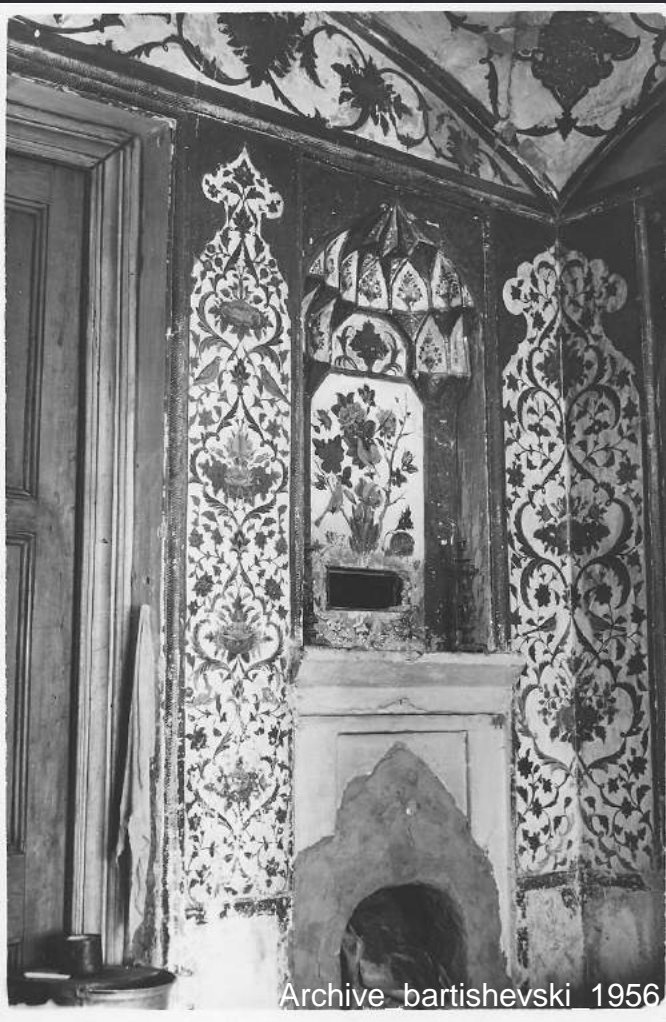
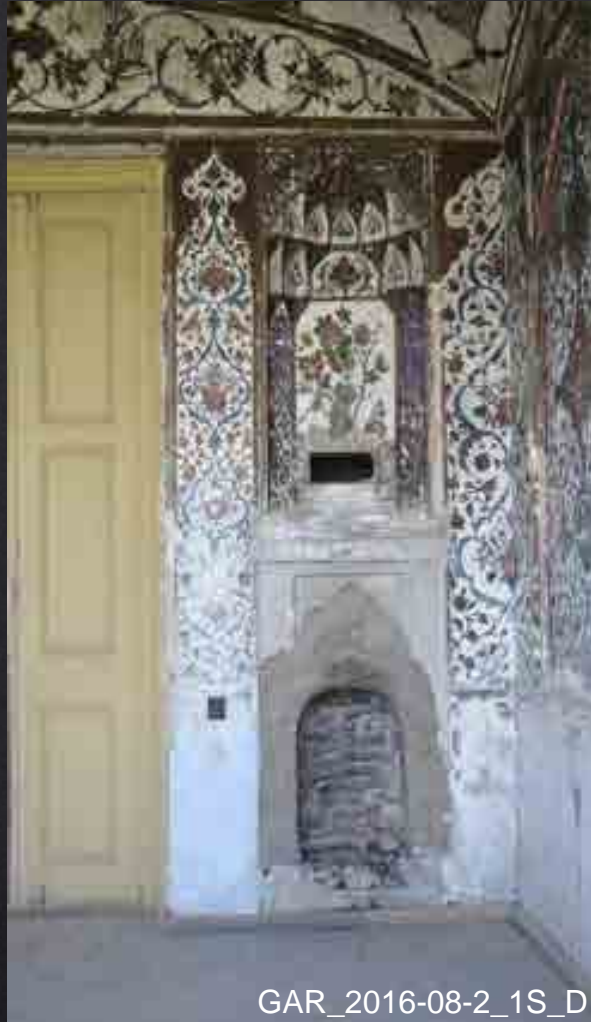
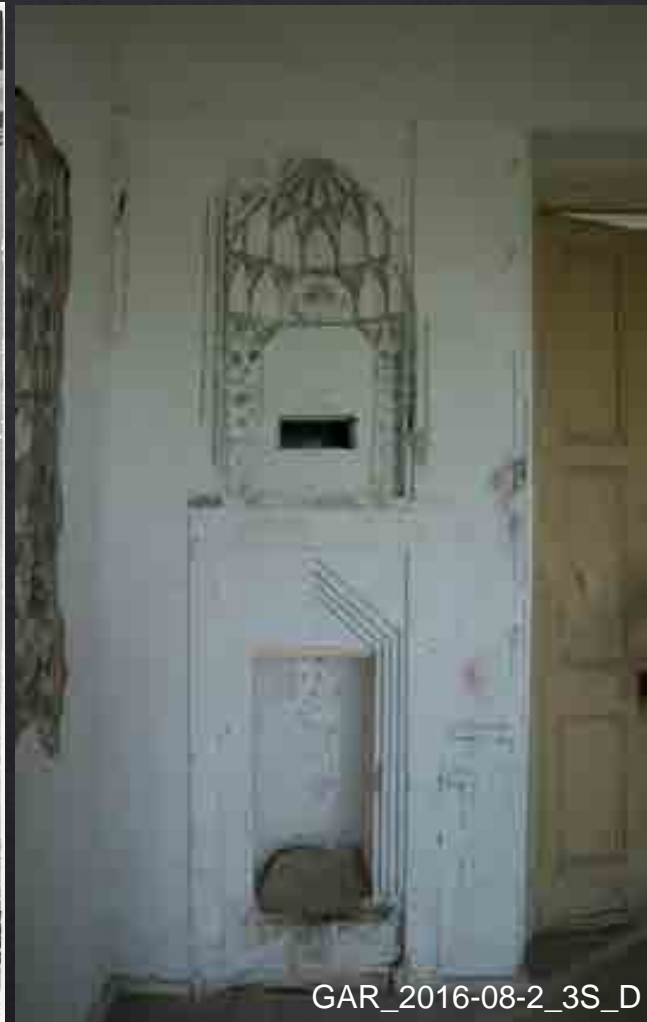
ზედა მარცხენა ფოტოზე წარმოდგენილია კაბინეტის ბუხარი. ახლანდელი მდგომარეობით, ზოგიერთ ადგილას შეინიშნება ფერწერის ფრაგმენტული დანაკარგები.

ზედა მარცხენა ფოტოზე ჩანს ე.წ. "ბარიატინსკის" ანუ "ჩინური" ოთახის ბუხარი. რომლის შექმნაც უკავშირდება ჩინური ჩაის დეკორატიული ყუთით ინსპირირებას. სადღეისოდ მის გარშემო არსებული მოხატულობა ნალესობის ფენის ქვეშაა.

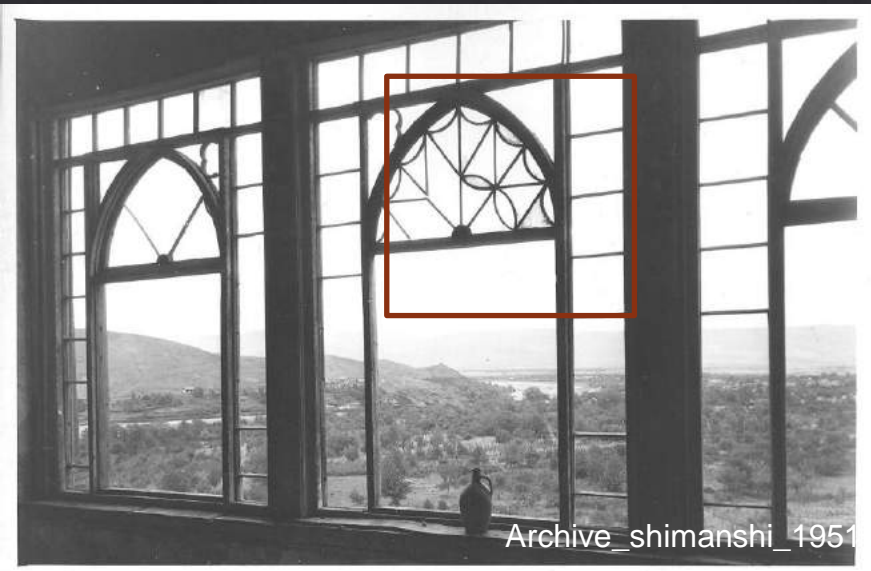
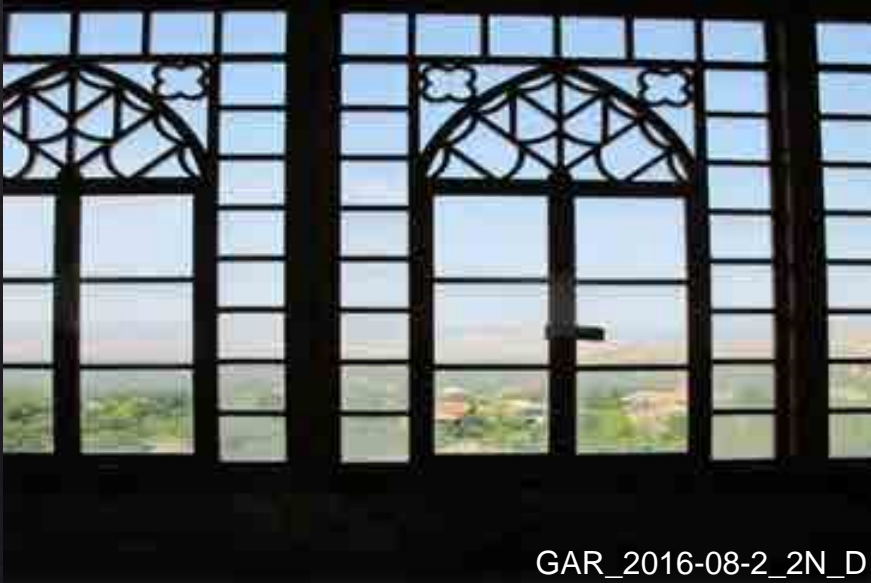
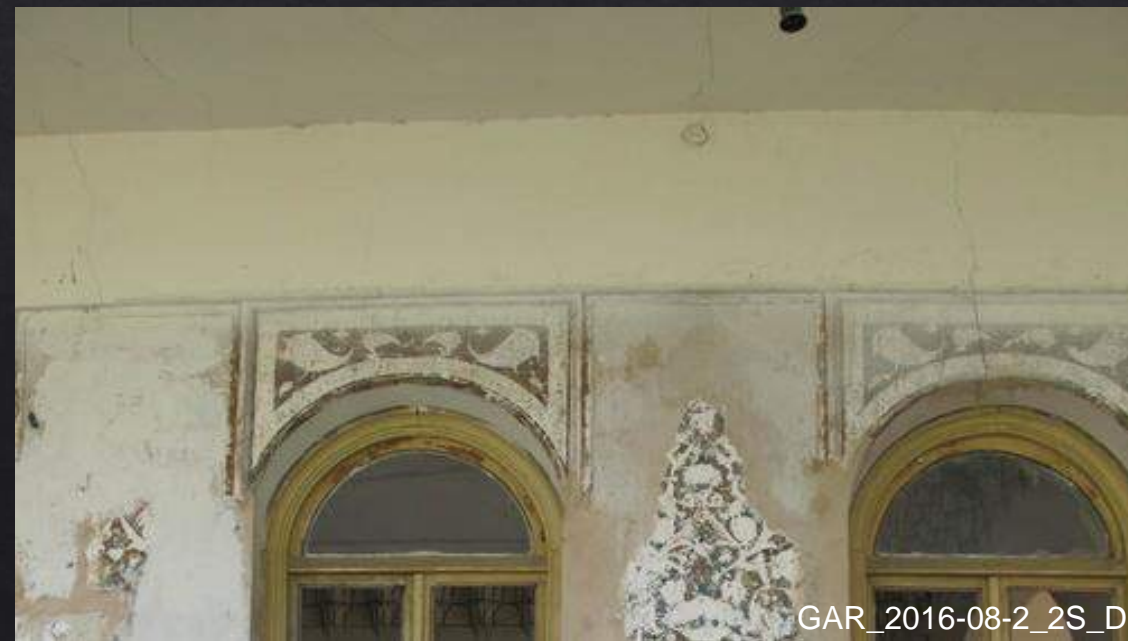
ზედა მარცხენა ფოტოზე გამოსახულია ჩრდილოეთ დარბაზის ფანჯრები/შუშაბანდი? წითელ კვადრატში მოქცეული ჭრილების დეტალები ახლა შეცვლილია.

ზედა მარჯვენა ფოტოზე გამოსახულია ჩრდილოეთ დარბაზის სახრეთ კედელი. წითელ ზოლში მოქცეული დეკორატიული ორნამენტები ახლა აღარ არსებობს, შეცვლილია ფანჯრის დეკორი, მოხატულობა კი ნალესობის ფენის ქვეშაა მოქცეული.

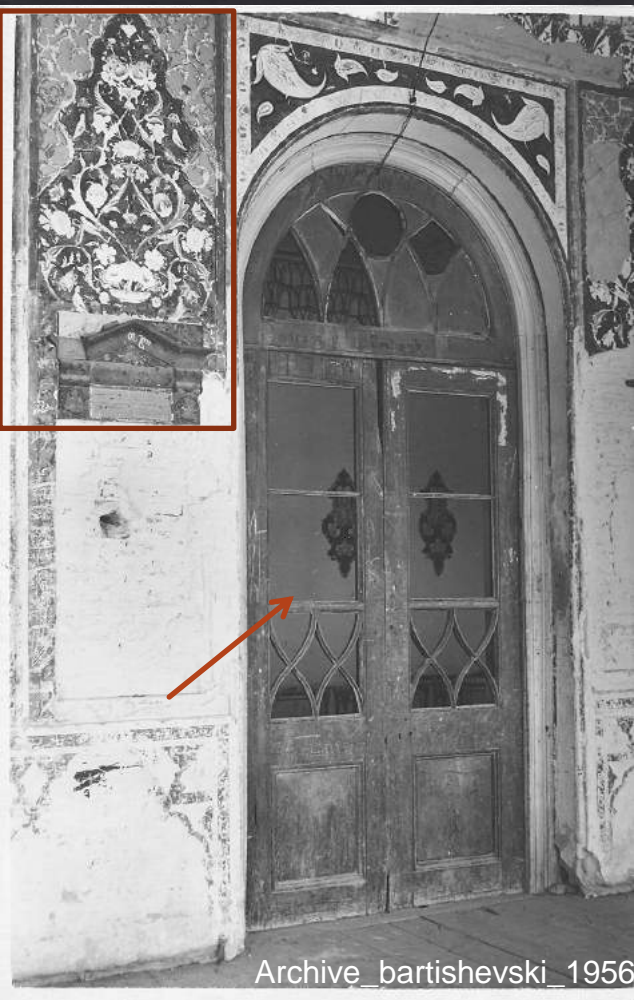
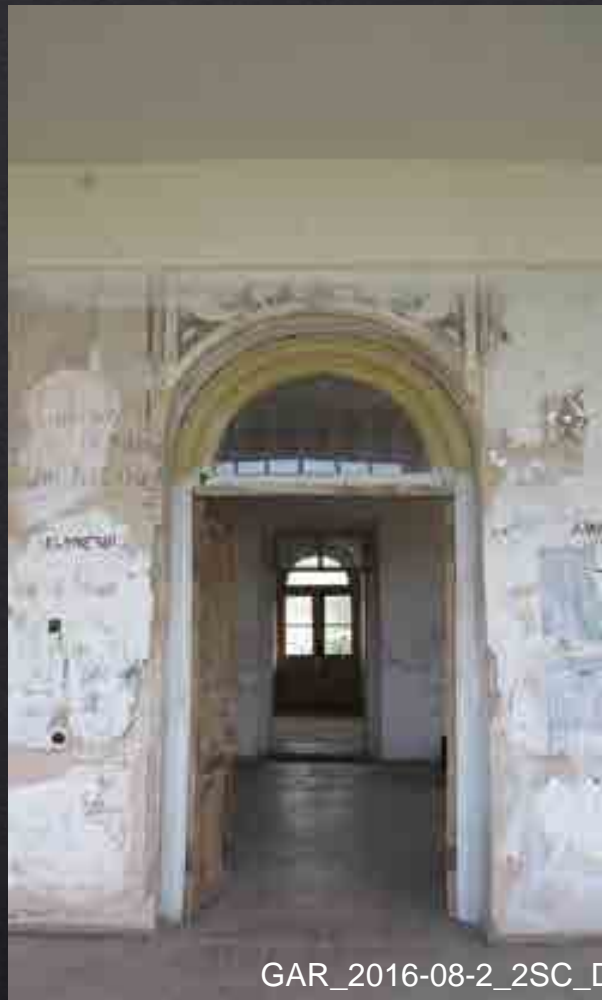
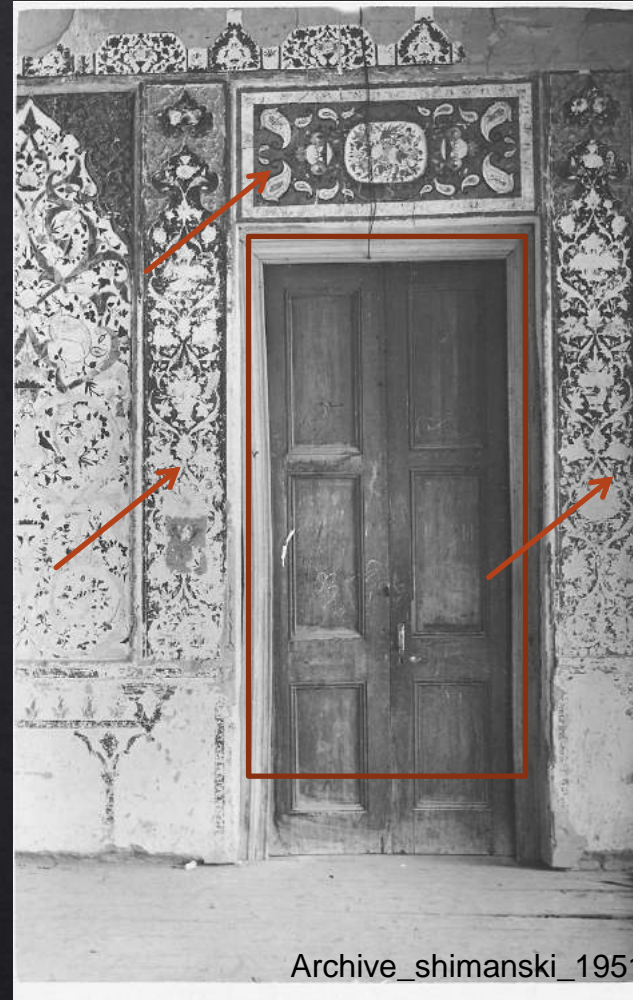
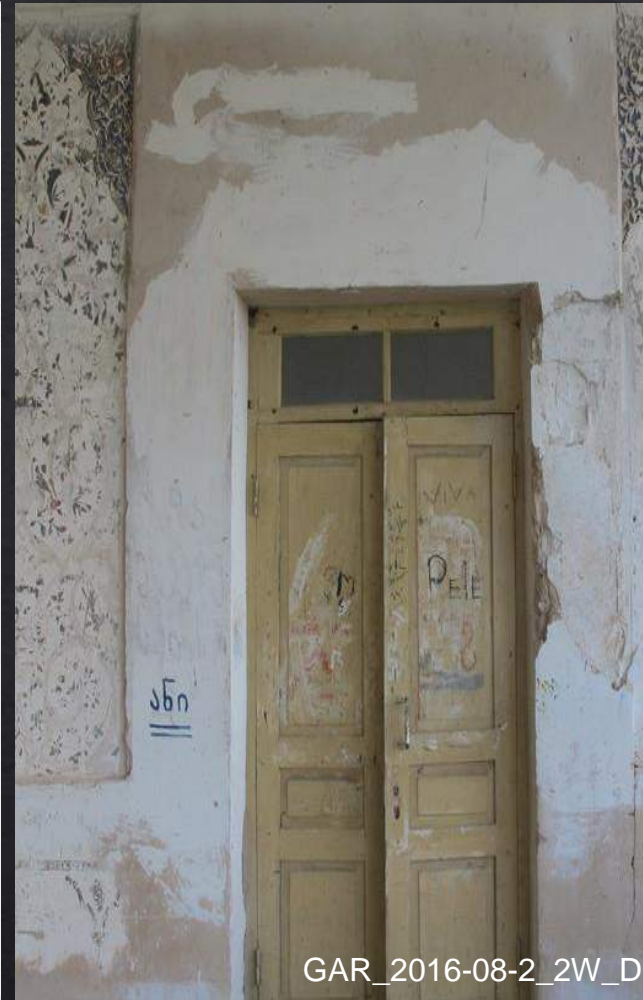
ზედა მარცხენა ფოტოზე წარმოდგენილია ჩრდილოეთ დარბაზის სახრეთ კარი, რომელიც დღეისათვის შეცვლილია. კარის მარცხნივ არსებული მხატვრობა ახლა ნალესობის ფენის ქვეშაა მოქცეული.

ზედა მარცხენა ფოტოზე წარმოდგენილია ჩრდილოეთ დარბაზის დასავლეთ კარი., რომელიც ახლითაა ჩანაცვლებული. კარის გარშემო არსებული მოხატულობას ნალესობის ფენა ფარავს. .

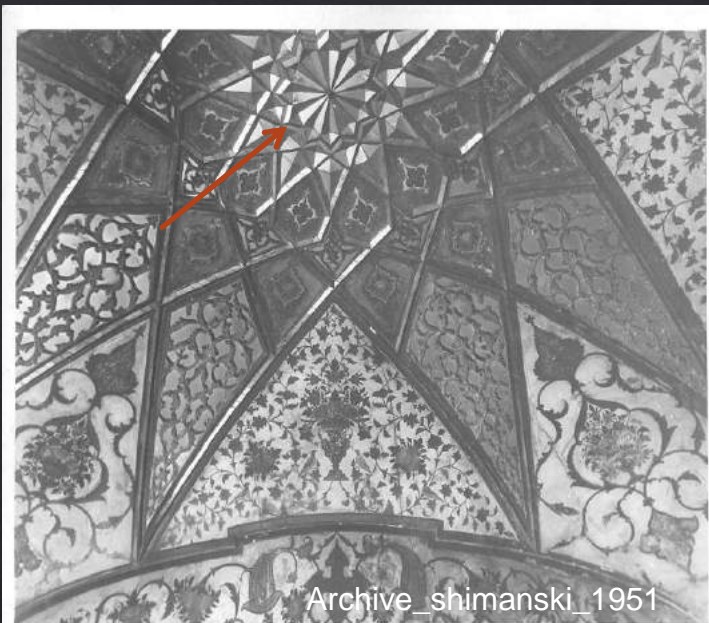
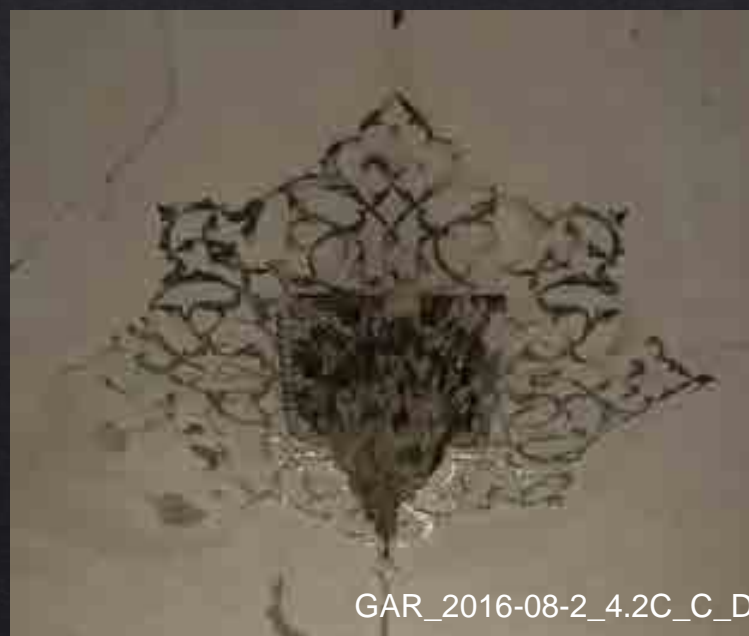
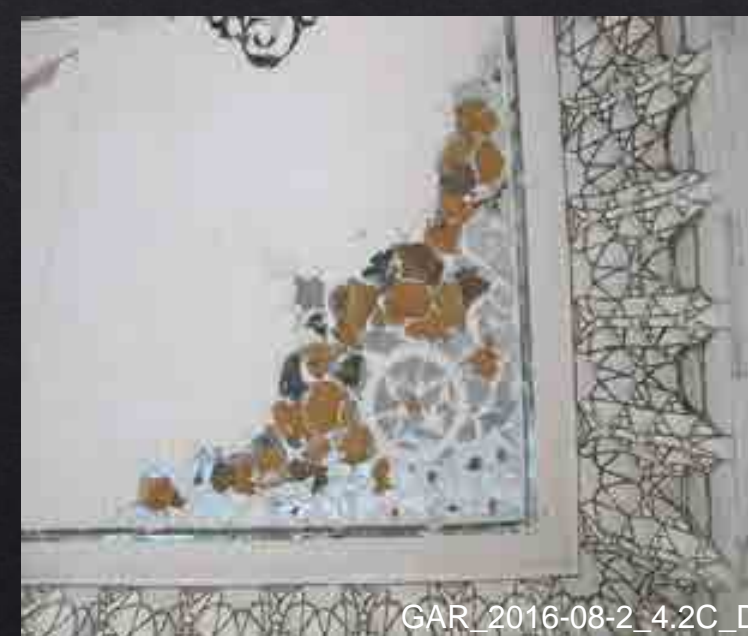
ზედა მარცხენა ფოტოზე გამოსახულია აღმოსავლეთ კაბინეტის კამაროვანი ჭერი. სადღეისოდ სარკვევის ნაწილი დაკარგულია.

ზედა მარჯვენა პირველ ფოტოზე წარმოდგენილია სააქტო დარბაზის ჭერის შუაგული. დაკარგულია ორნამენტული სარკვეები.

ზედა მარჯვენა ბოლო ფოტოზე წარმოდგენილია სააქტო დარბაზის ჭერის კუთხე . ორნამენტული სარკვეების დიდი ნაწილი აღარ არსებობს.

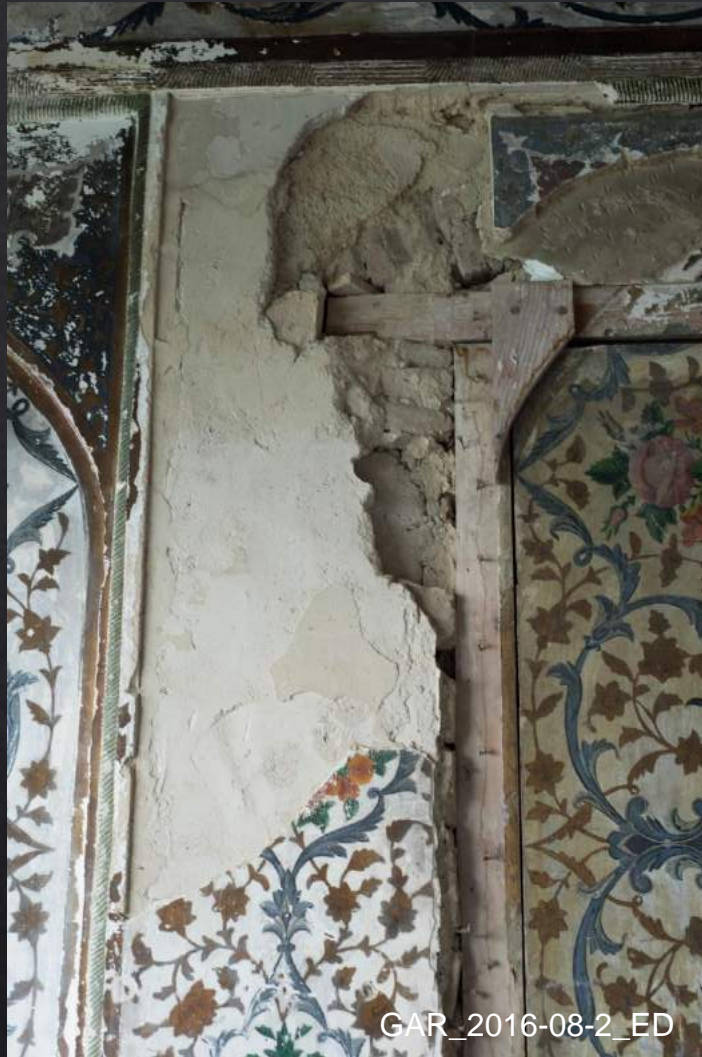
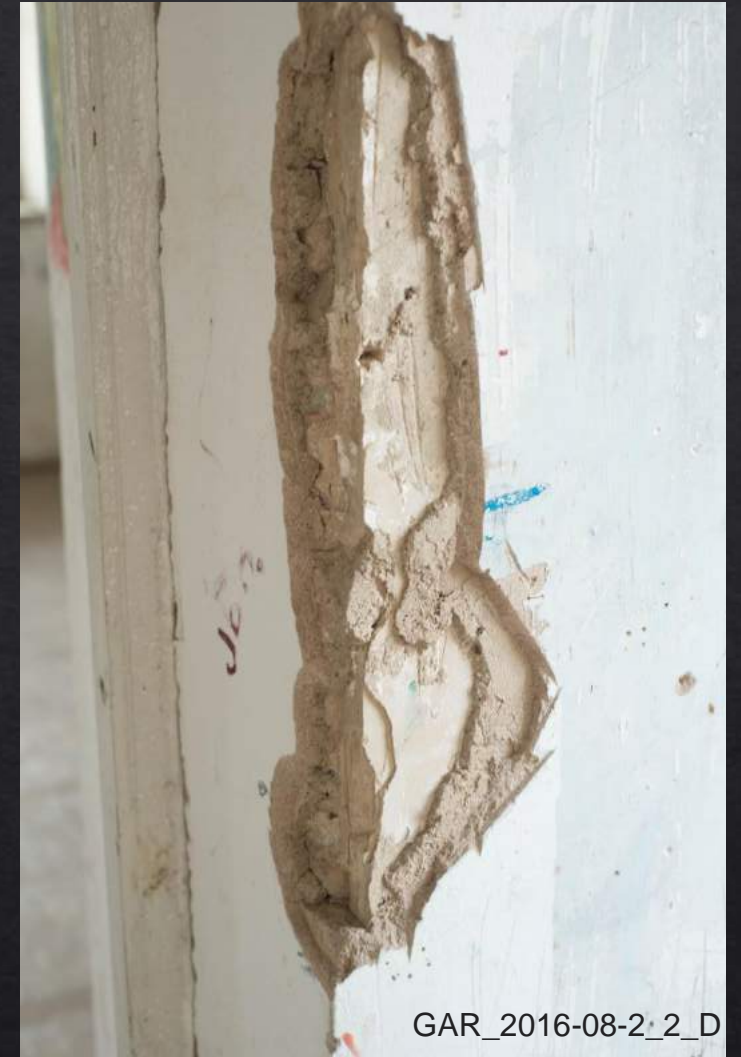
ფოტო: არსებული ბათქაშის ფენები. ბათქაშის ფენებს აღენიშნება გაფხვიერება, განშრევა და ბზარები. გაფხვიერებისა და განშრევაების გამოშვები მიზეზი, სასურავიდან ჩამომავალი წყლის ინფიტრაციაა.

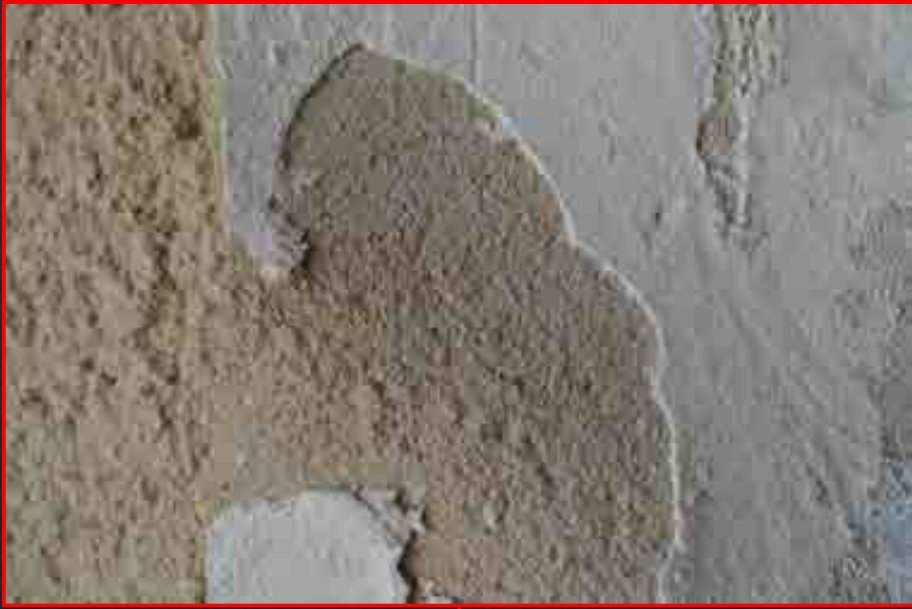
ფოტო: არსებული ბათქაშის ფენები.
ბათქაშის გაფხვიერება.

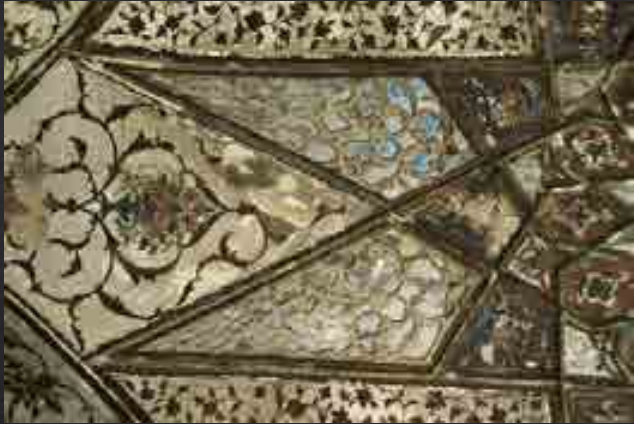
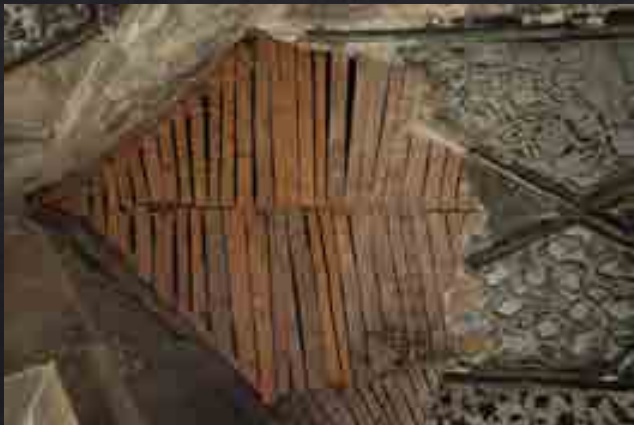
ფოტო: ჭერზე შერულებული ორნამენტული სარკეები. უმეტესი ნაწილი შენარჩუნებულია. აჭინიშნება დანაკარგები, როგორც ბათქაშის ასევე დეკორატიული ელემენტების.

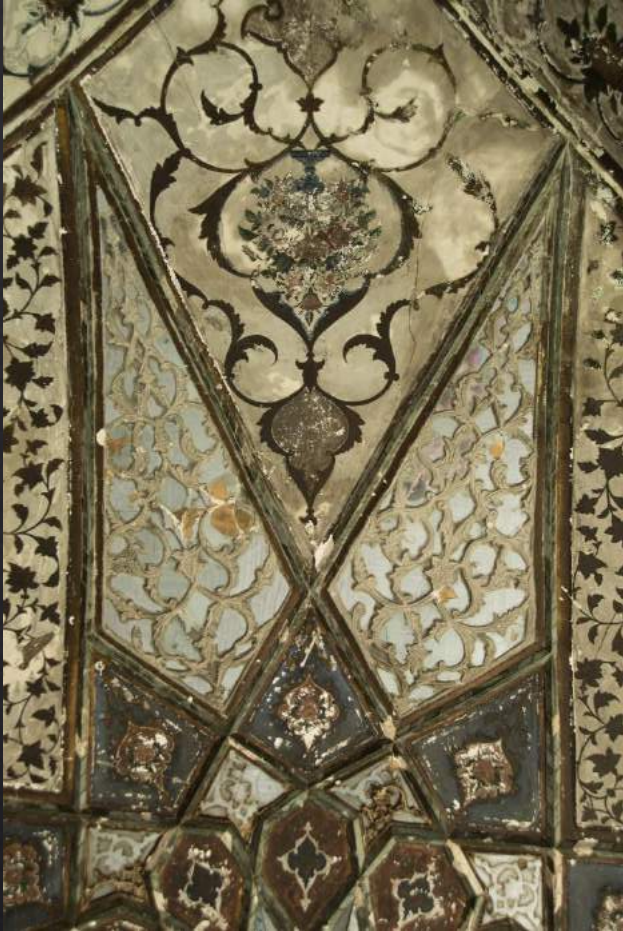
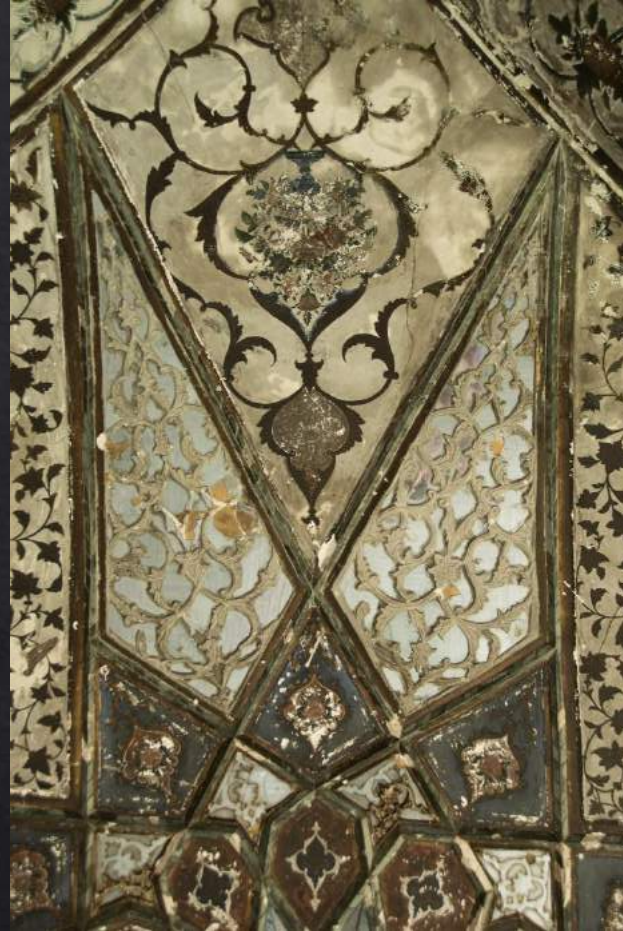
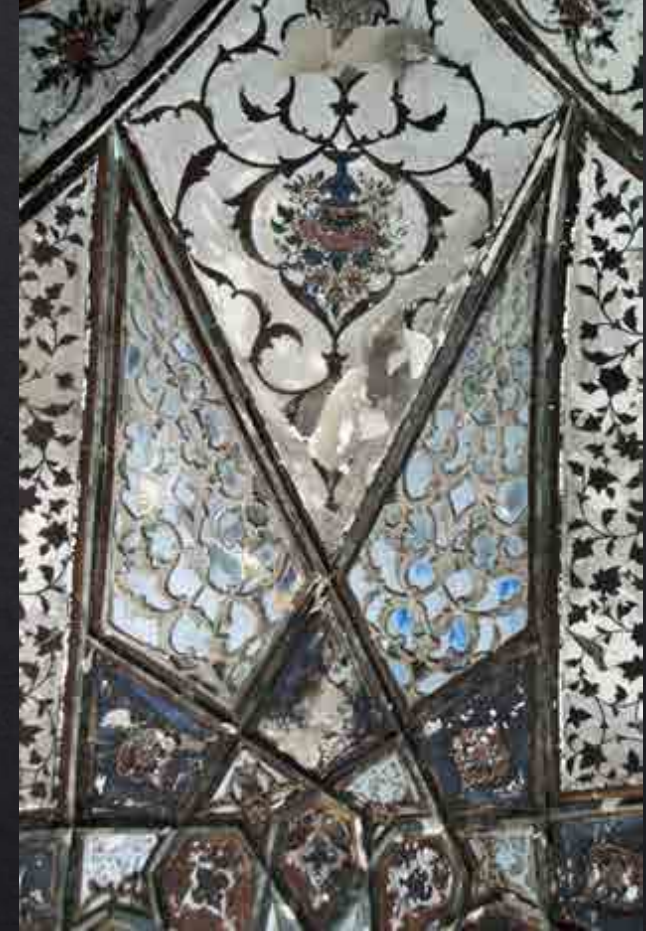
ფოტო: ჭერზე შერულებული ორნამენტული სარკეები. უმეტესი ნაწილი შენარჩუნებულია. აჭინიშნება დანაკარგები, როგორც ბათქაშის ასევე დეკორატიული ელემენტების.

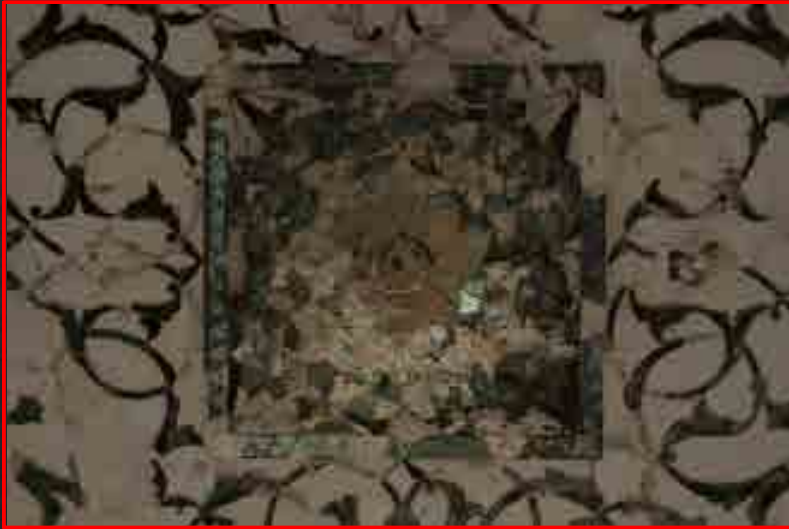
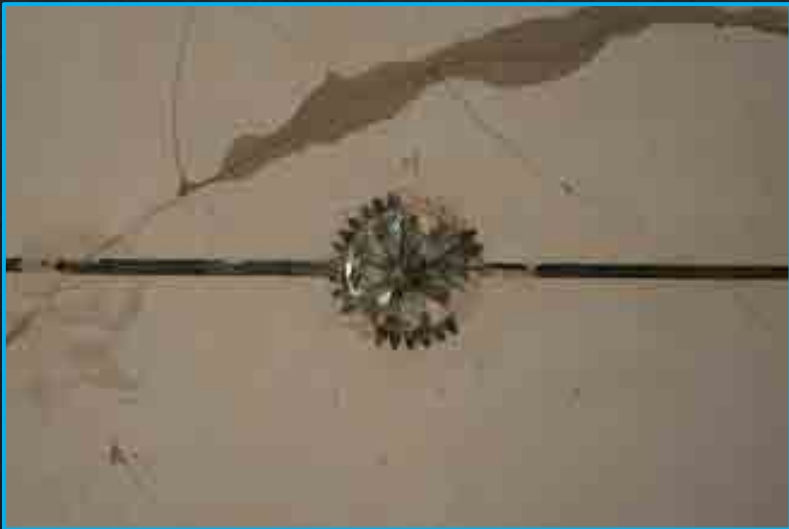
სააკტო დარბაზის დეკორატიული ჭერი შესრულებულია თაბაშირის ფორმებზე დატანილი დეკორატიული სარკითა და ზეთის საღებავით. აზიანება აღინიშნება, როგორც დეკორატიულ ელემენტებზე ასევე ნლესობის ფენაზე.

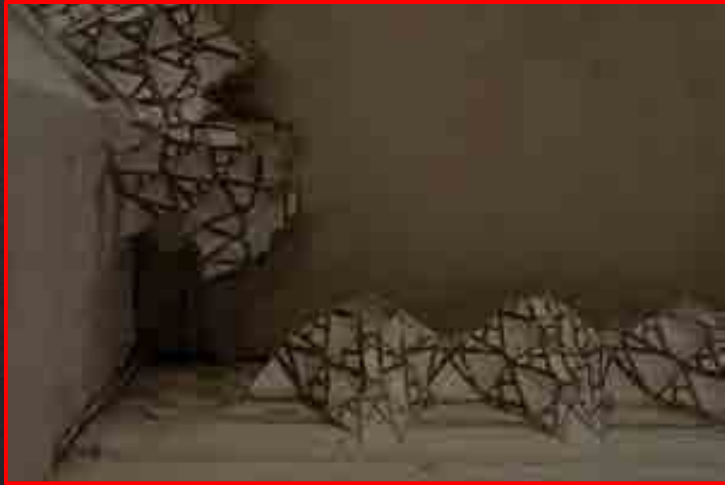
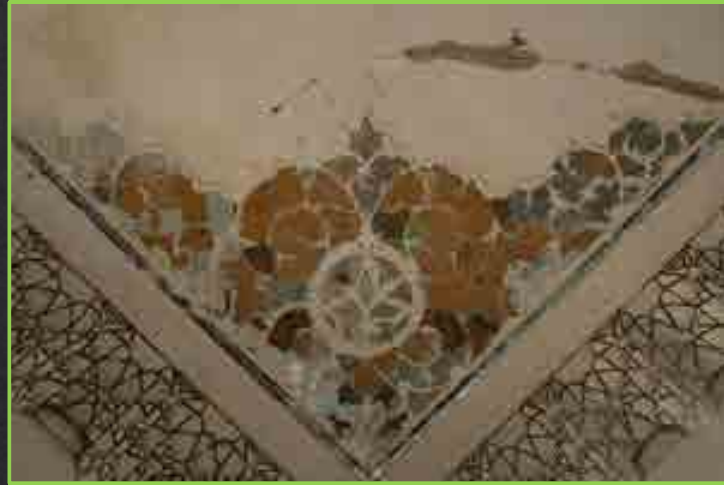
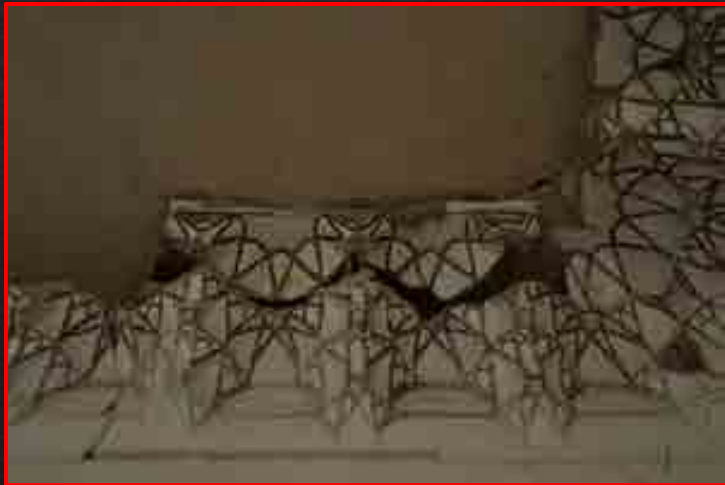
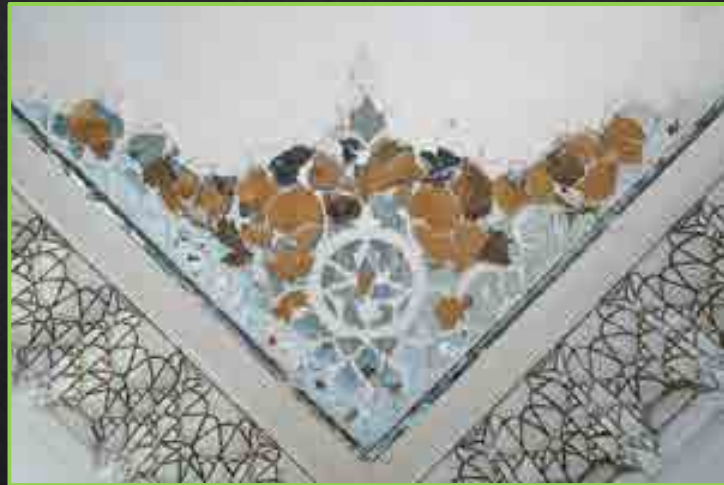
სააქტო დარბაზს ჭერი. არსებული დაზიანებები ინფილრაციის შედეგად ჭერის დეკორის ერთი მხარე სრულიად დაკარგულია და შელესილია გაჯით.
