თარხან-მოურავების სასახლე „მარშალიანთ სასახლე“

წინა სარესტავრაციო-კვლევითი პროექტი

თბილისის სახელმწიფო სამხატვრო აკადემია
რესტავრაციის, ხელოვნების ისტორიისა და თეორიის ფაკულტეტი

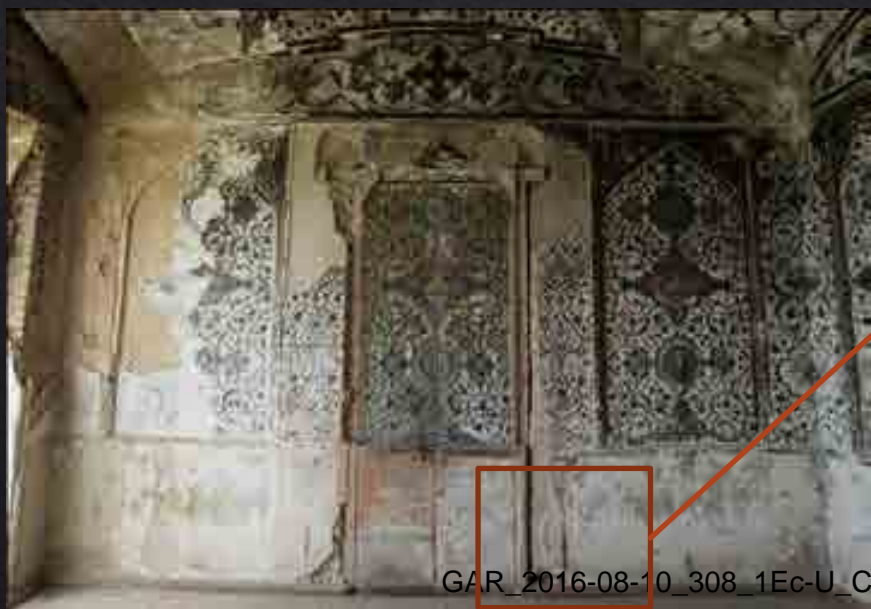
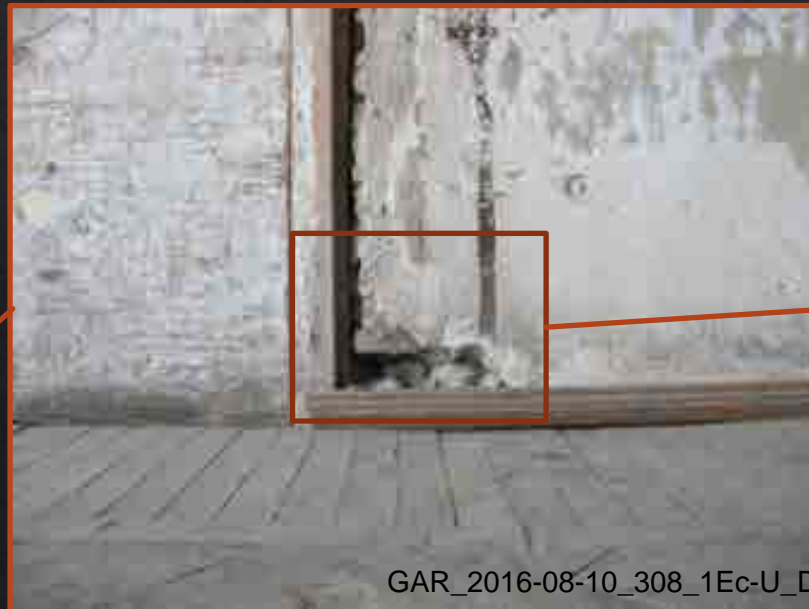
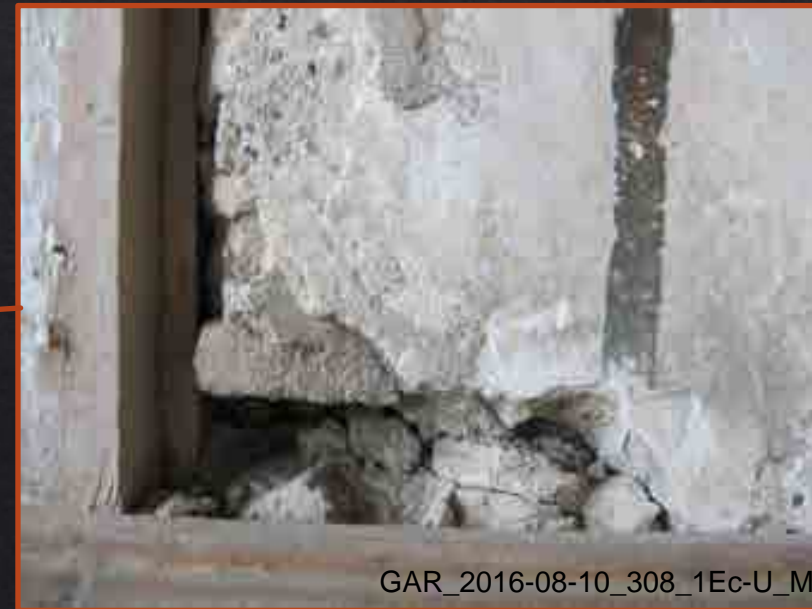
საფუძვლის ფენის დანაკარგები.
არსებული საფუძვლის დანაკარგები მეკანიკური დაზიანებების ან წყლის ინფილტრაციის შედეგია.

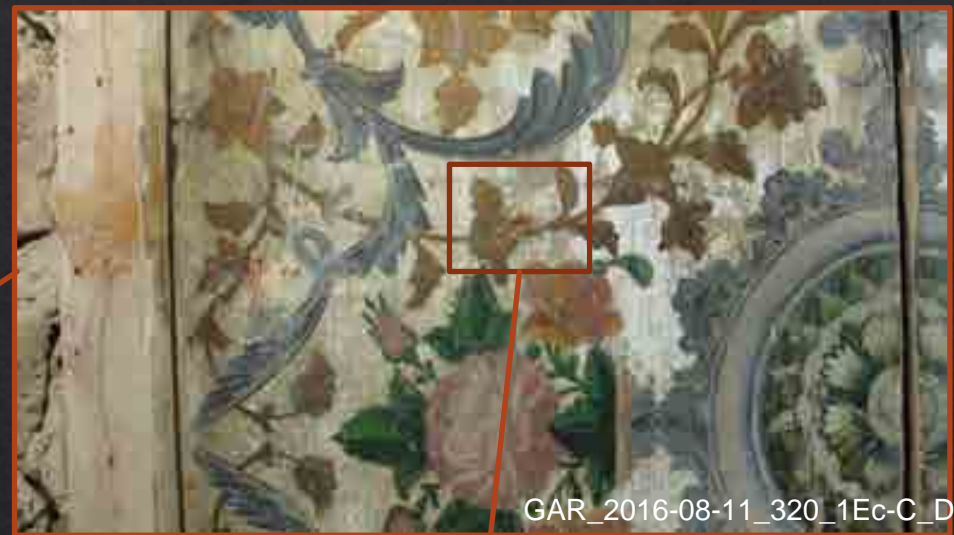
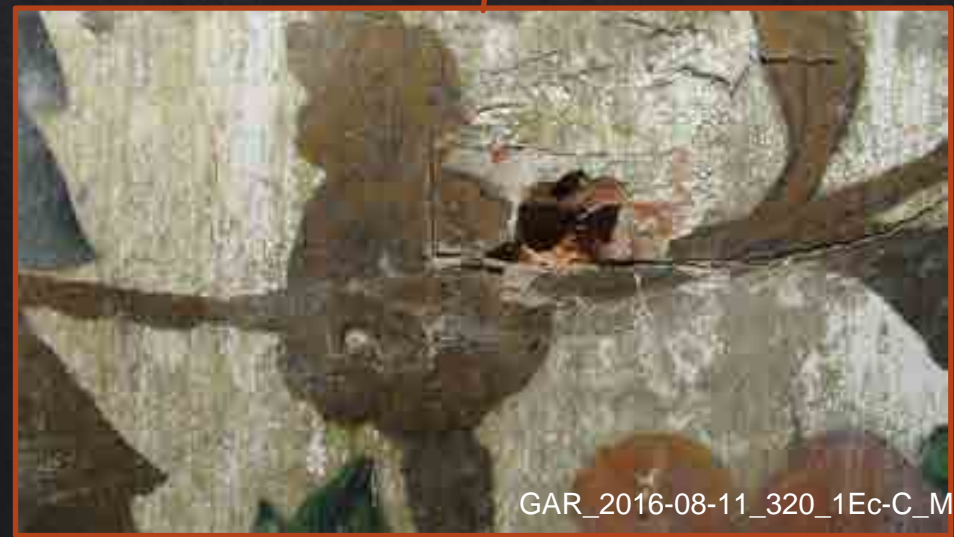
საფუძვლის ფენის მექანიკური დაზიანება.

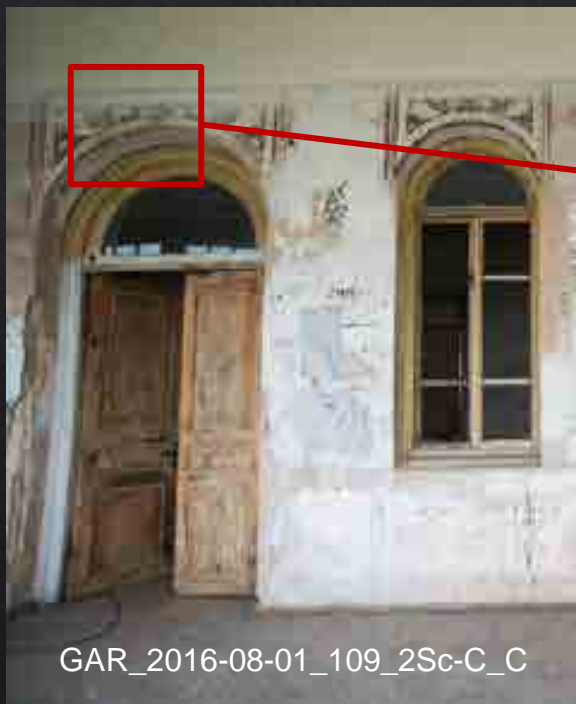
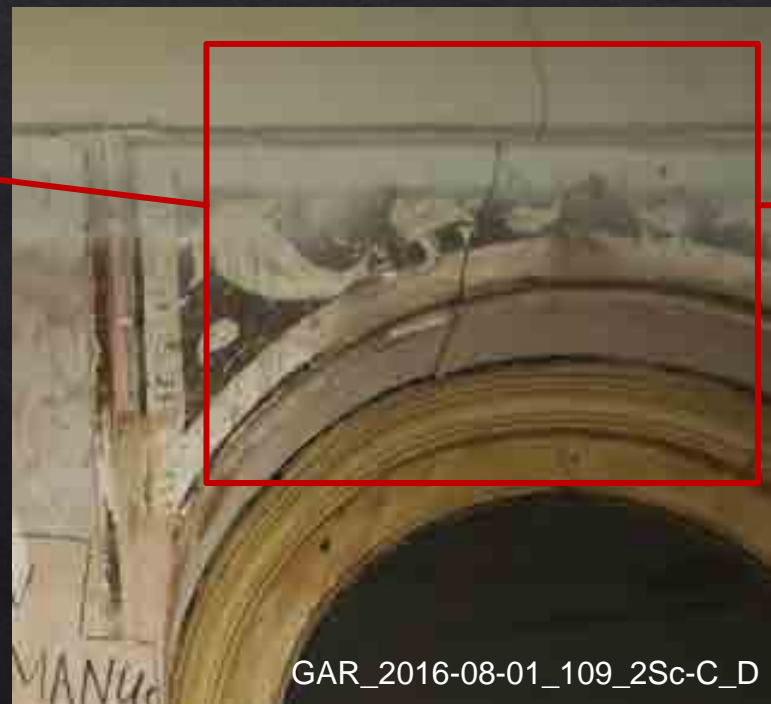
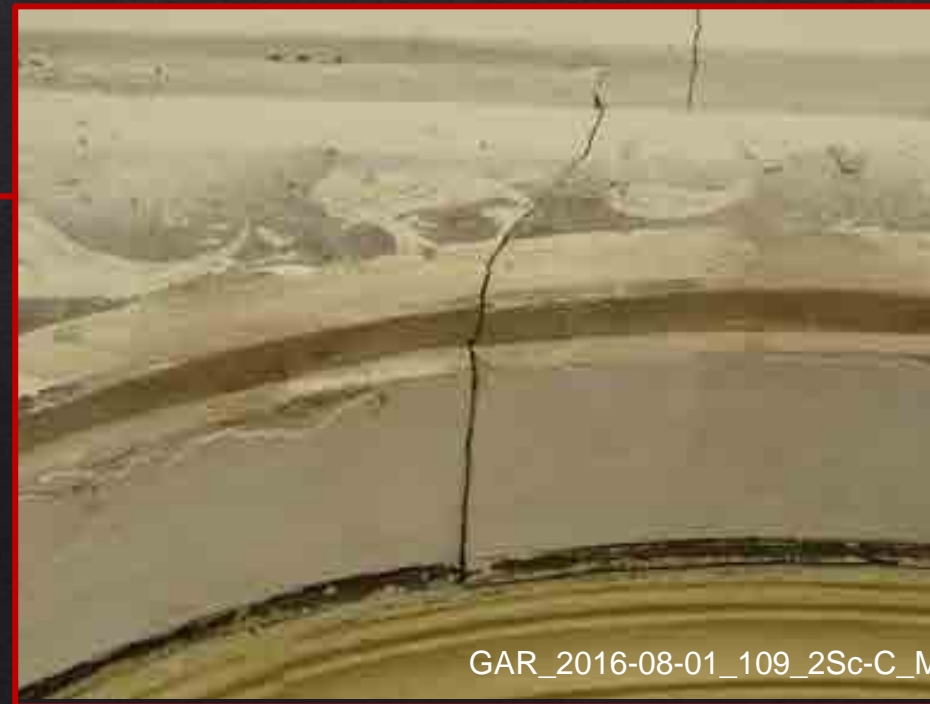
საფუძვლის ფენაზე არსებული ბზარები

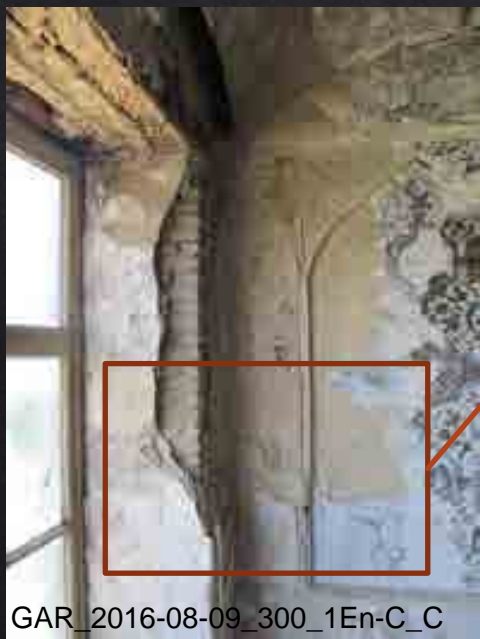
სასახლის ბათქაშის ფენისა და ნაღესობის ორნამენტული დეკორის დანაკარგი ერთ-ერთი მნიშვნელოვანი დაზიანებაა. როგორც ტექნოლოგიის კვლევამ გვიჩვენა ბათქაშის რამდენიმე ფენა გვხვდება, სქელი, საშუალო და თხელი ანუ გრუნტის ფენა. ნაღესობის პირველი ფენის დანაკარგი მხოლოდ პირველი ოთახის ჩრდილო-აღმოსავლეთ ნაწილში გვხვდება. აღნიშნულ ადგილას სავარაუდოა, რომ სახურავის გაუმართაობის გამო წყლის მუდმივმა ზემოქმედებამ გამოიწვია ნაღესობის ფენის სრული დაკარგვა. ბათქაშისა და ორნამენტული ნაღესობის ნაწილობრივი დანაკარგი სასახლის ყველა ოთახში გვხვდება. ხშირია მექანიკური დაზიანებით გამოწვეული ბათქაშის დანაკარგები.

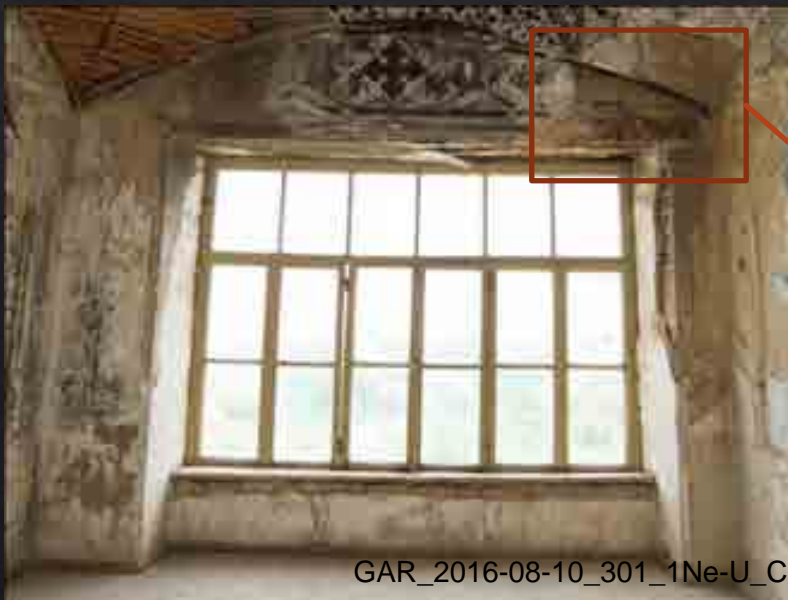
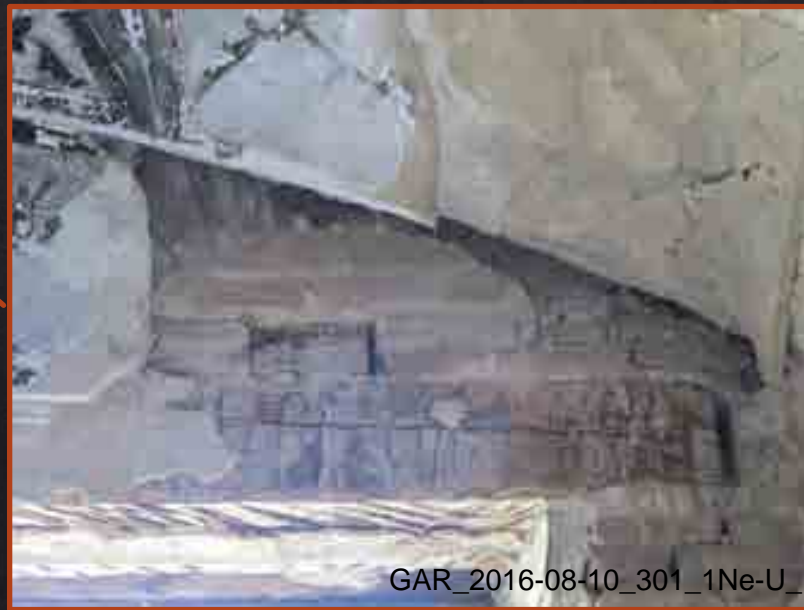
ორნამენტული დეკორისა და ბათქაშის დანაკარგი

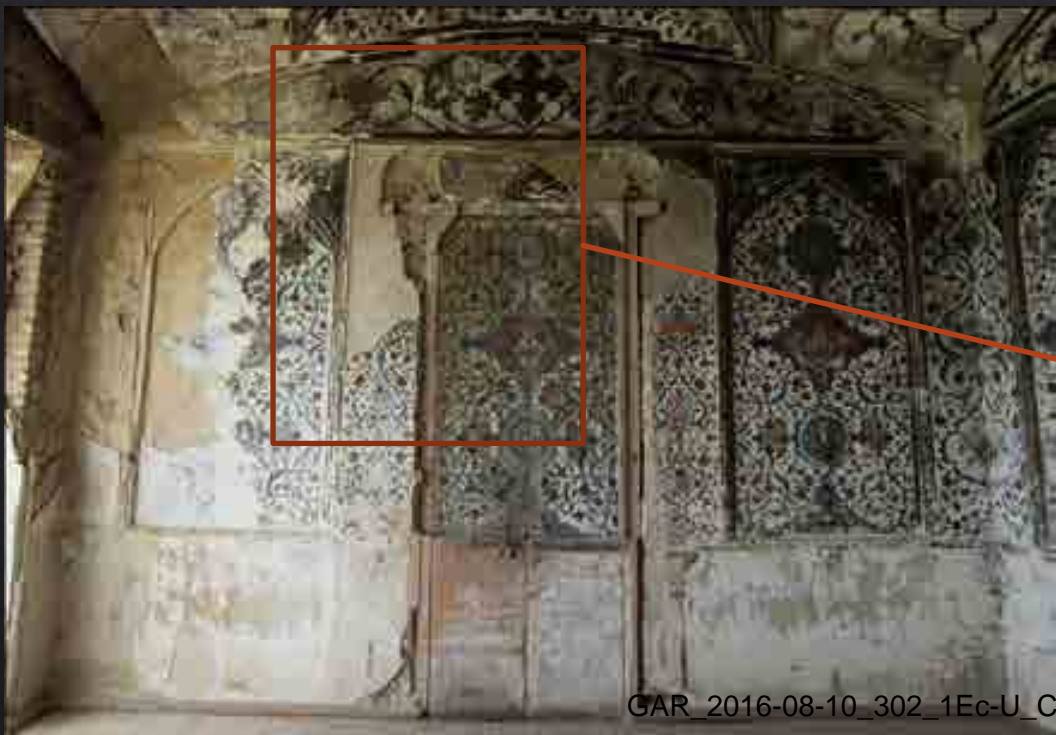
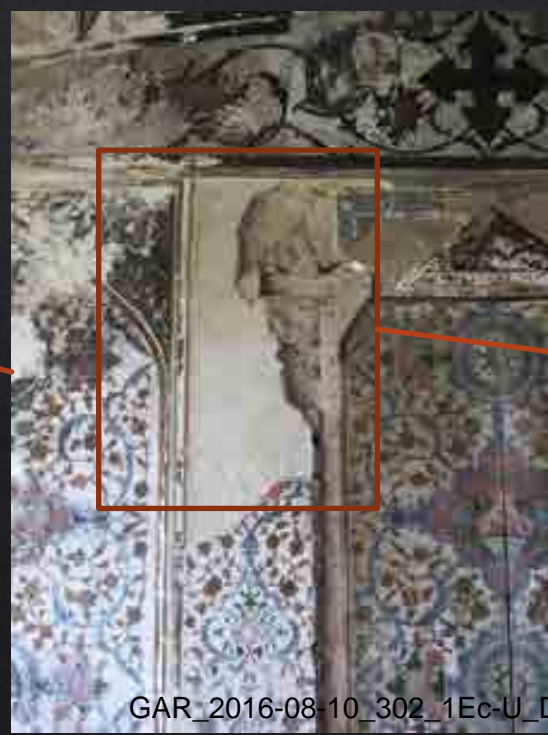
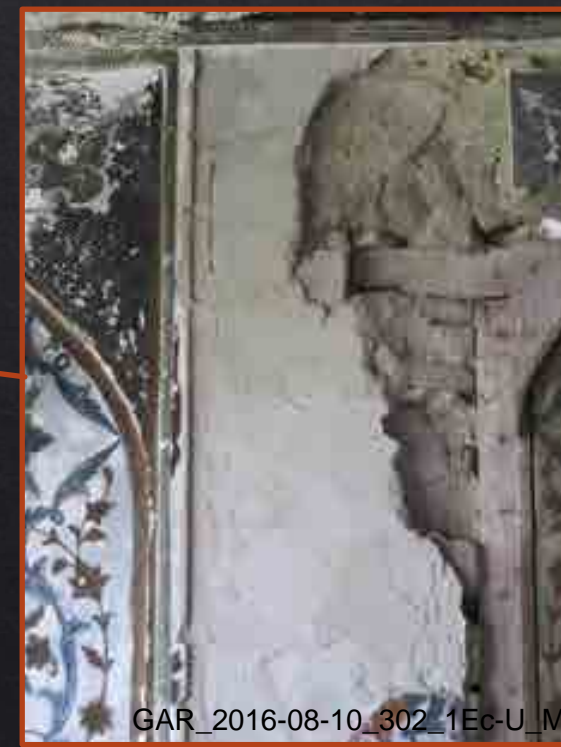
ორნამენტული დეკორისა და ბათქაშის დანაკარგი

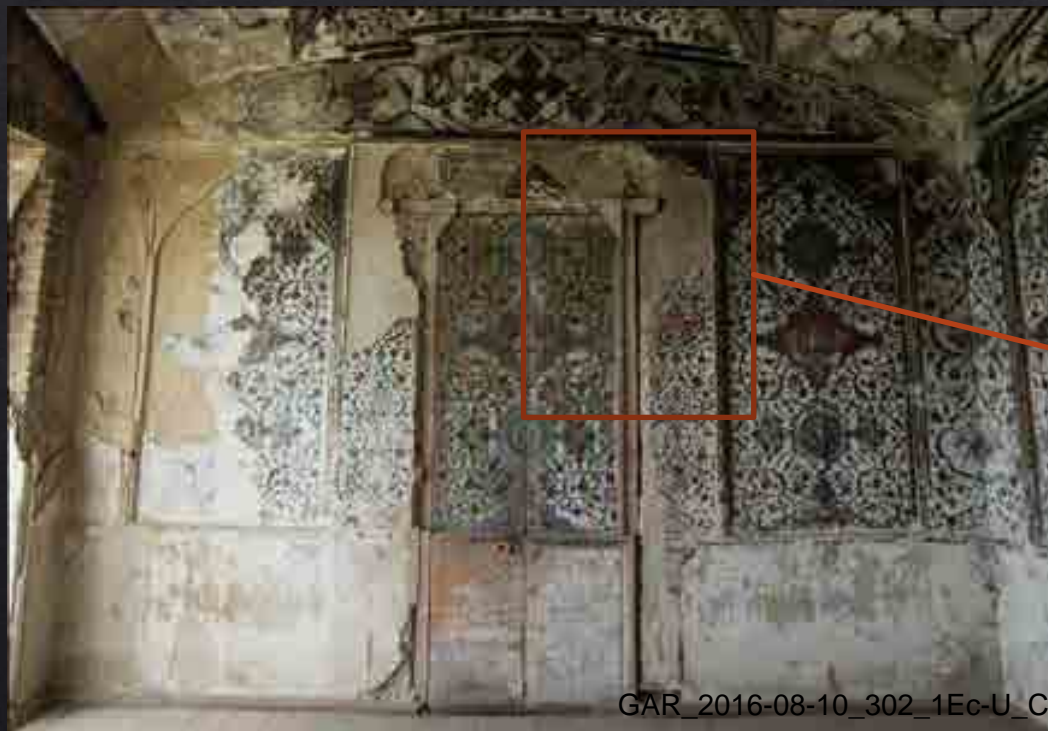
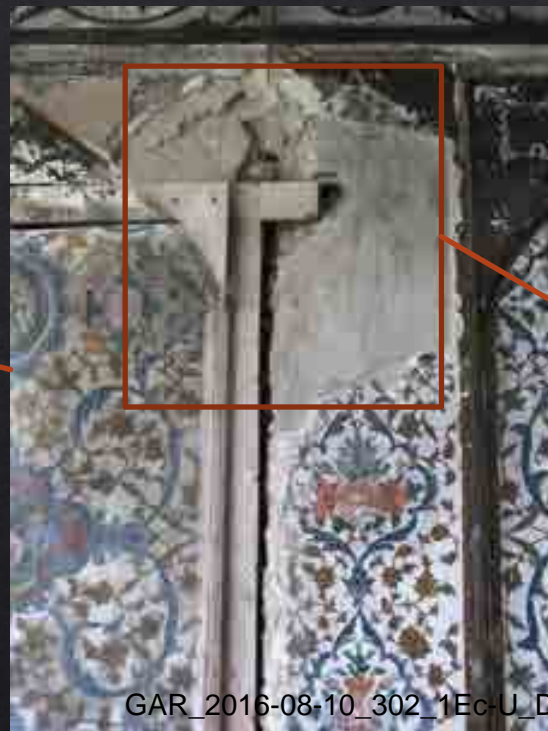
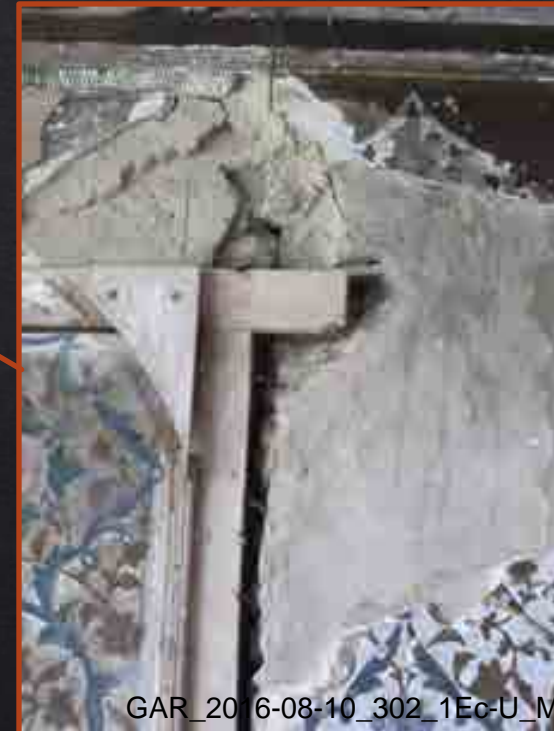
ორნამენტული დეკორისა და ბათქაშის დანაკარგი

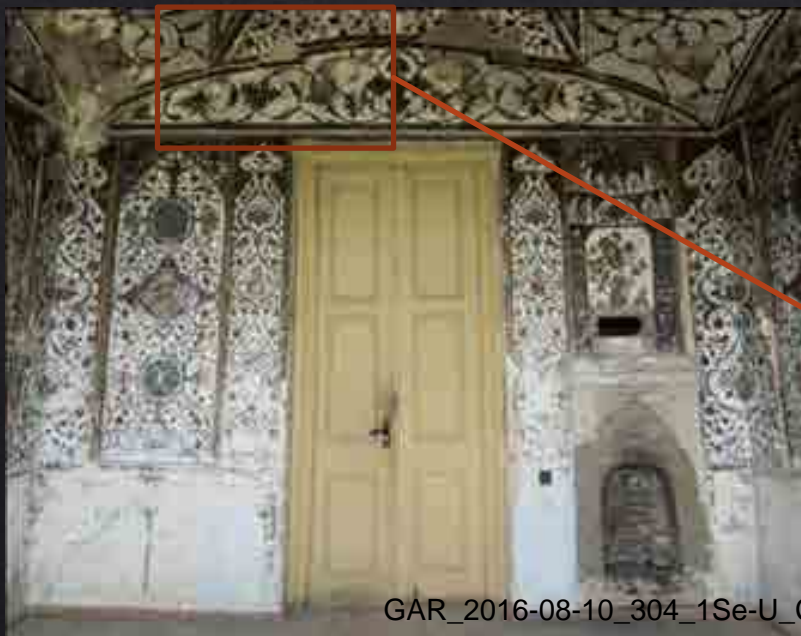
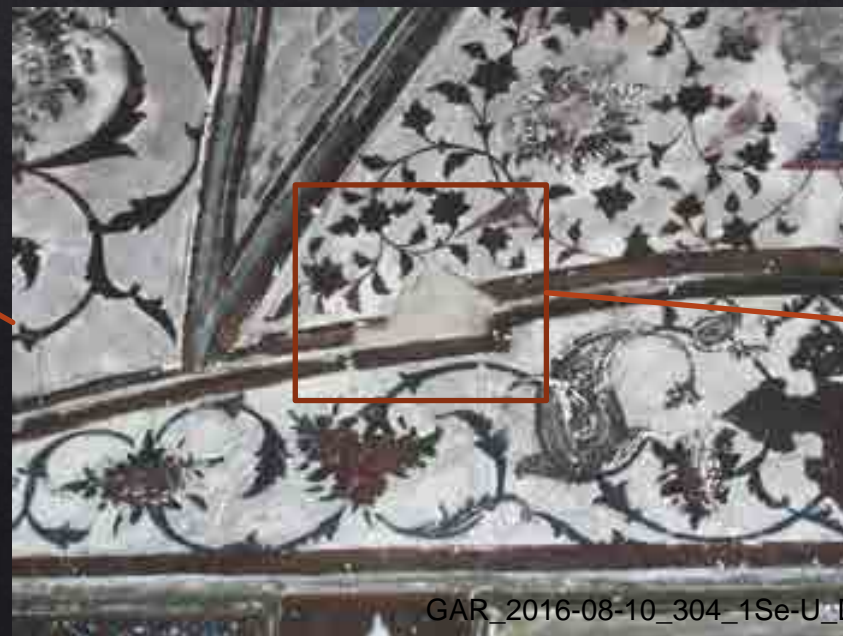
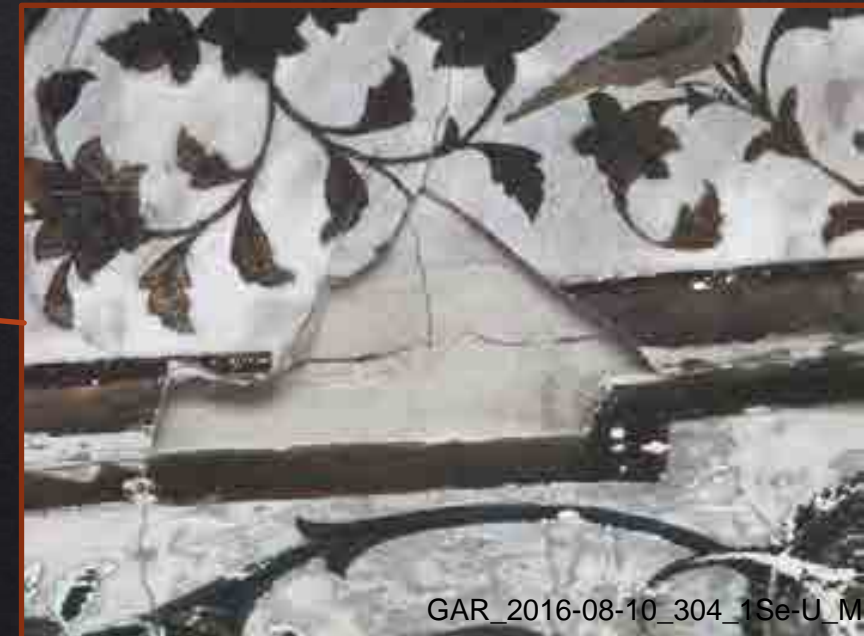
ორნამენტული დეკორისა და ბათქაშის დანაკარგი

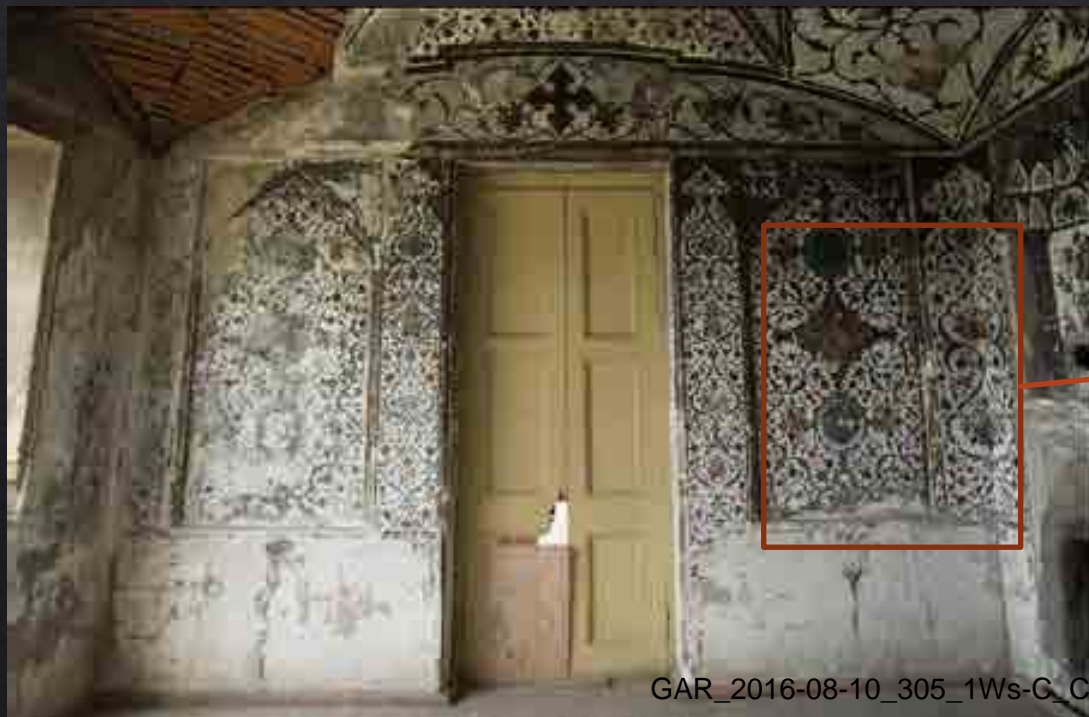
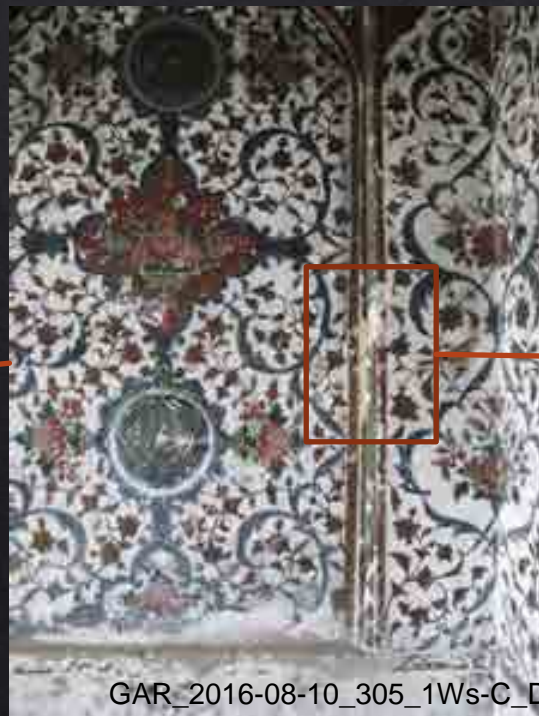
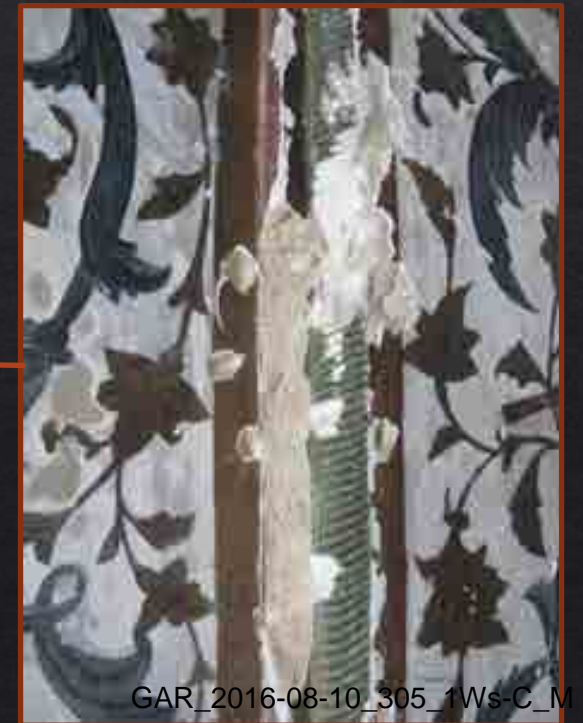
ორნამენტული დეკორისა და ბათქაშის დანაკარგი

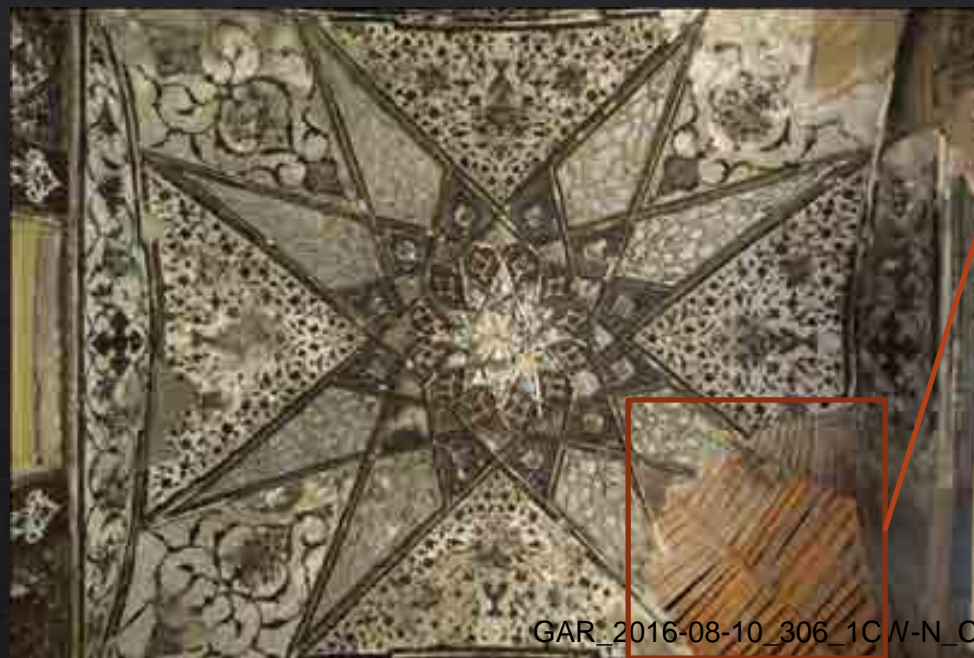
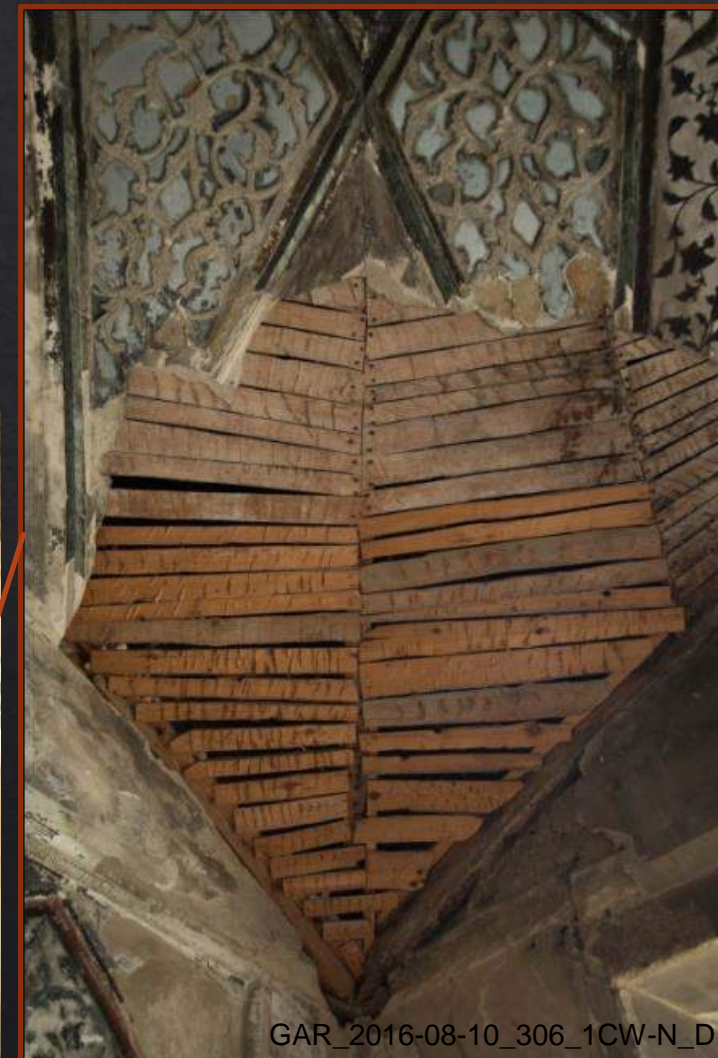
ორნამენტული დეკორისა და ბათქაშის დანაკარგი

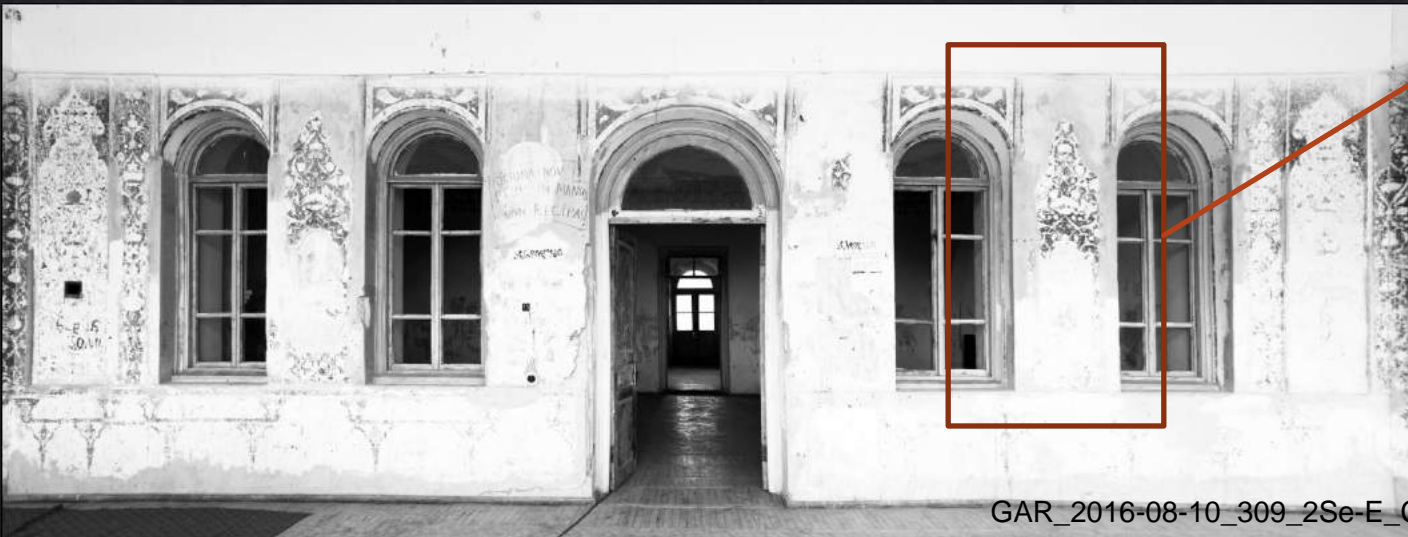
GAR_2016-08-10_309_2Se-E_C

ორნამენტული დეკორისა და ბათქაშის დანაკარგი

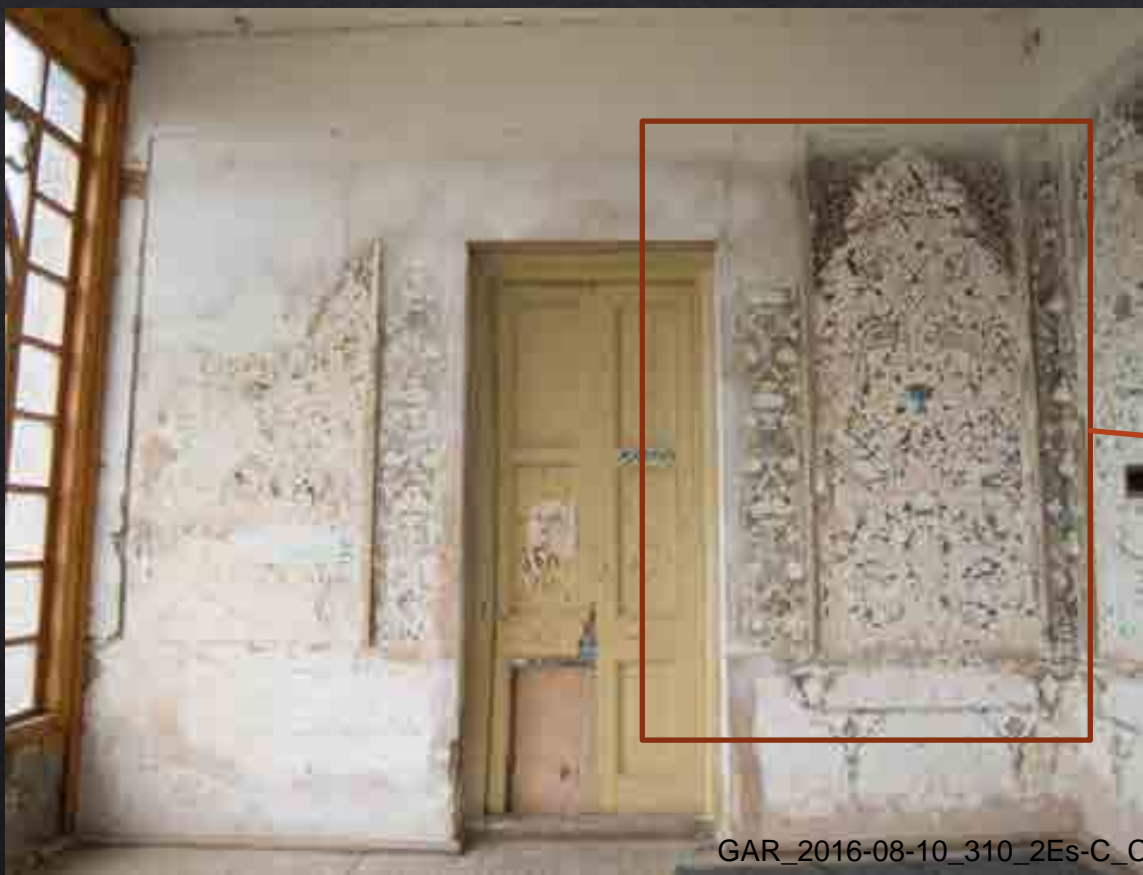
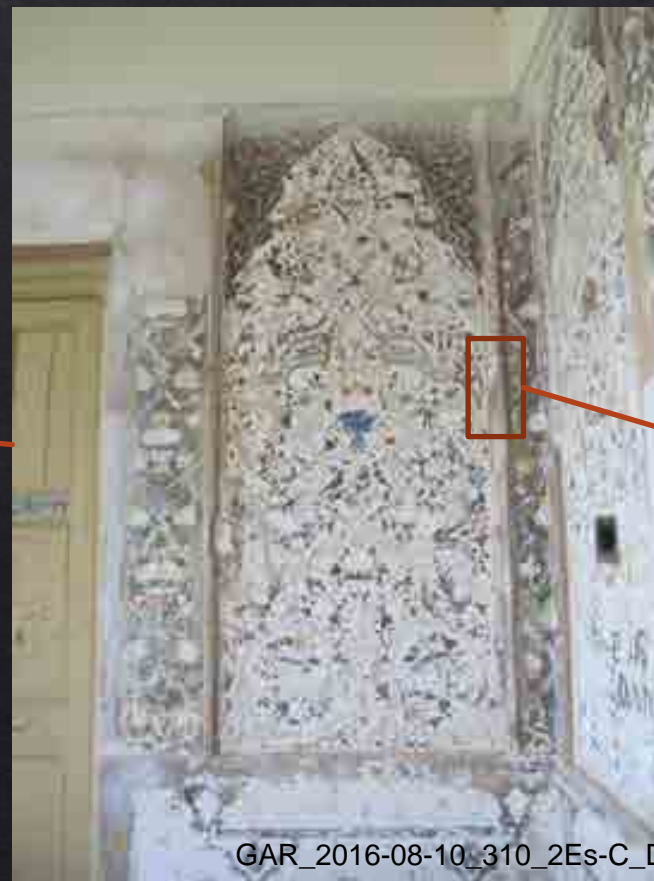
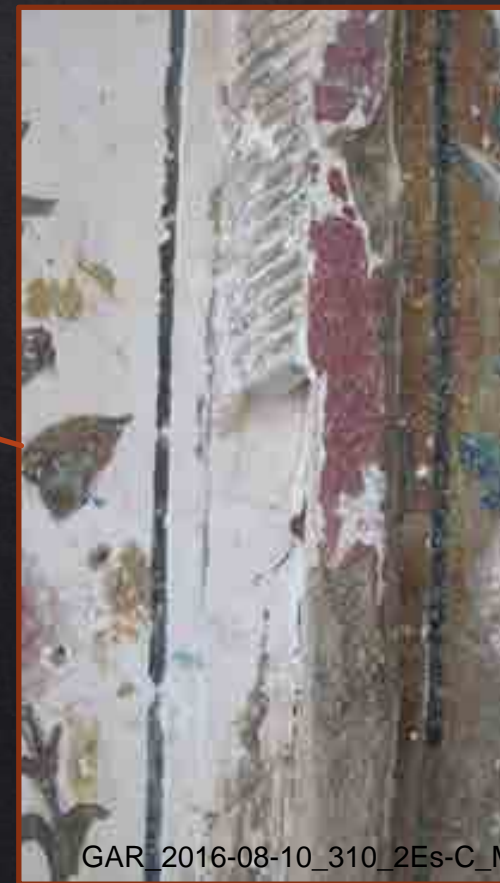
ორნამენტული დეკორისა და ბათქაშის დანაკარგი

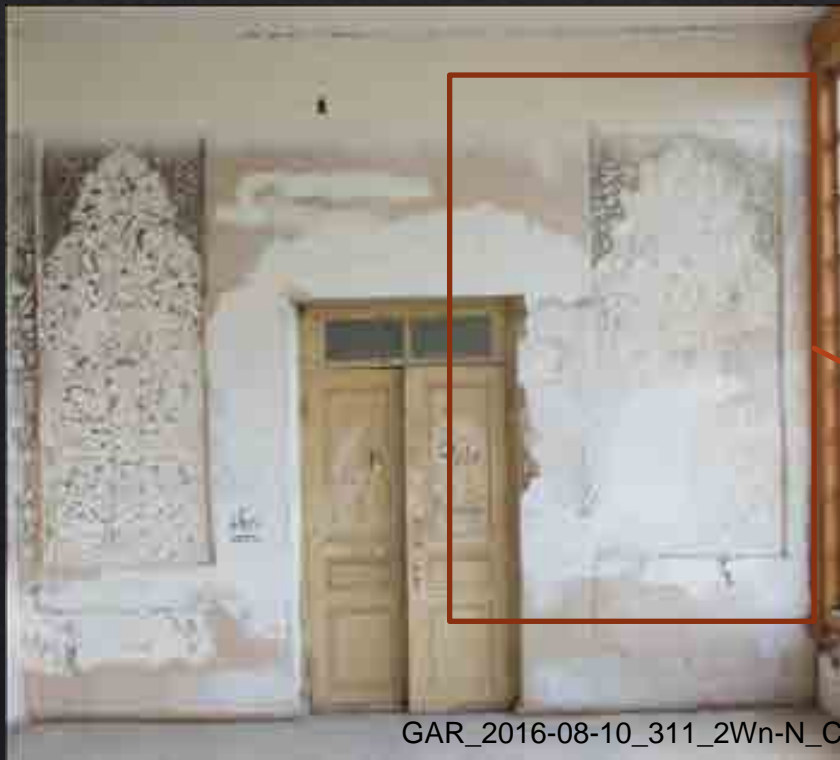
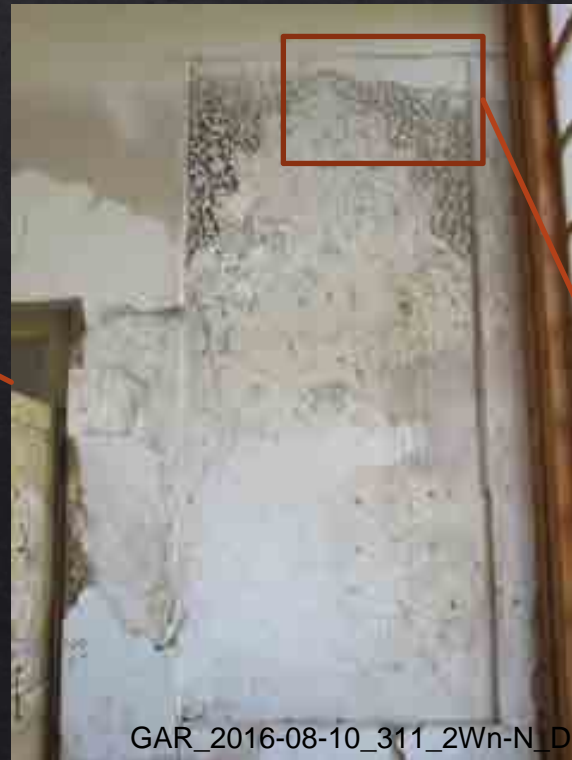
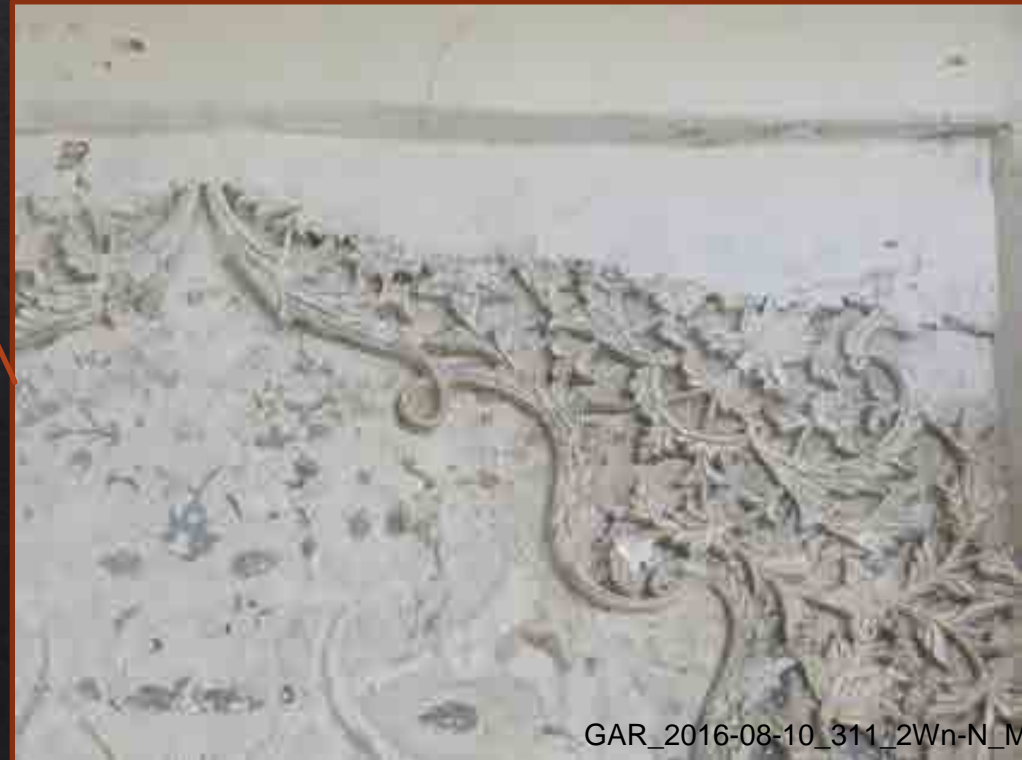
ორნამენტული დეკორისა და ბათქაშის დანაკარგი

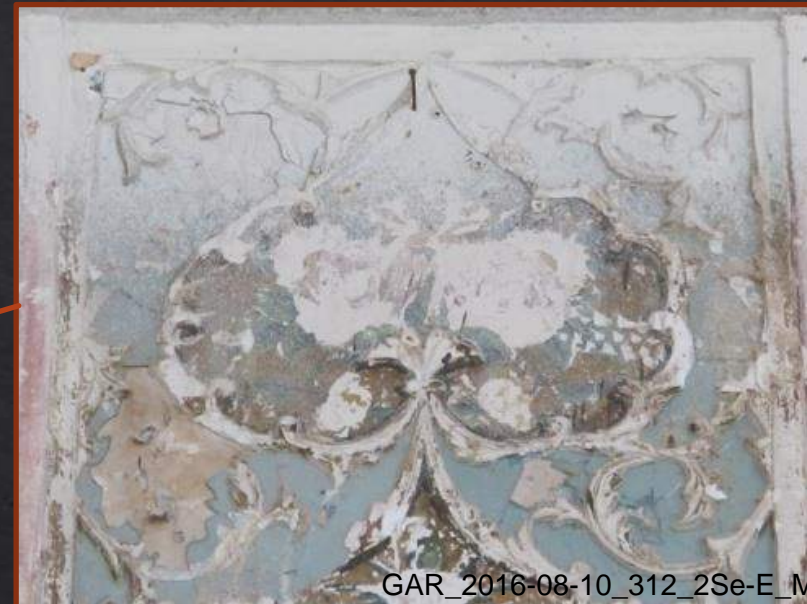
GAR_2016-08-10_312_2Se-E_M

ორნამენტული დეკორისა და ბათქაშის დანაკარგი

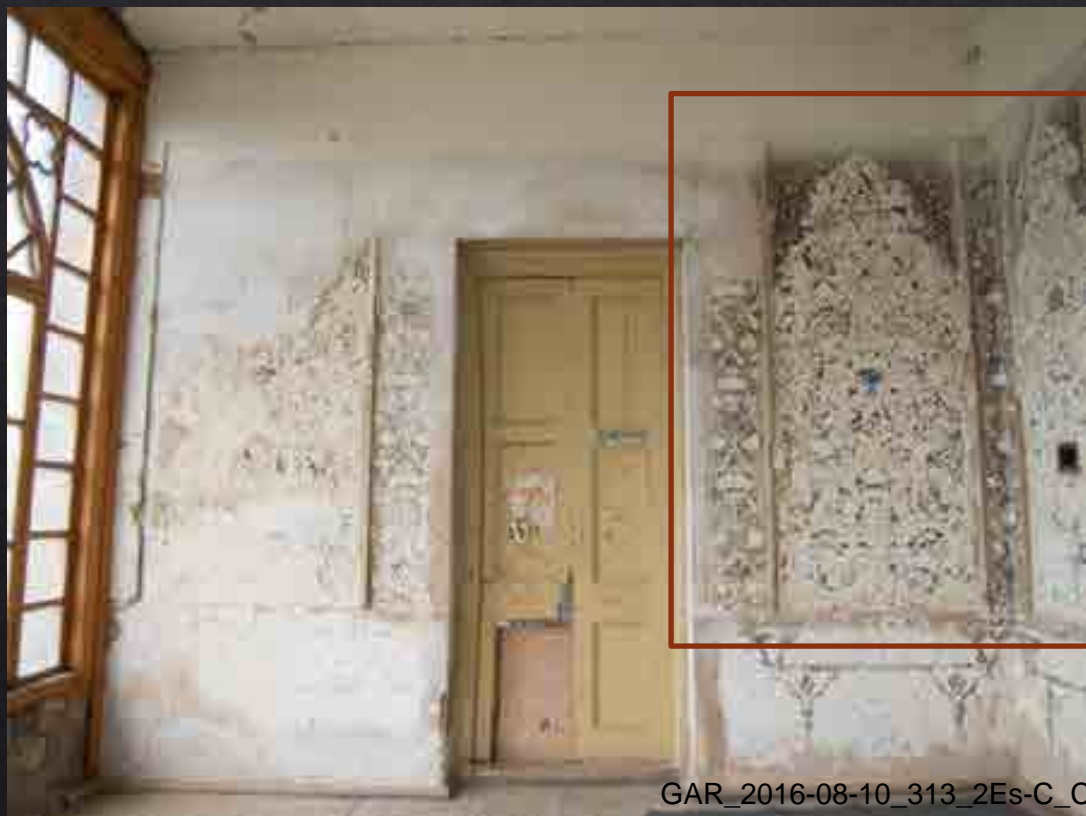
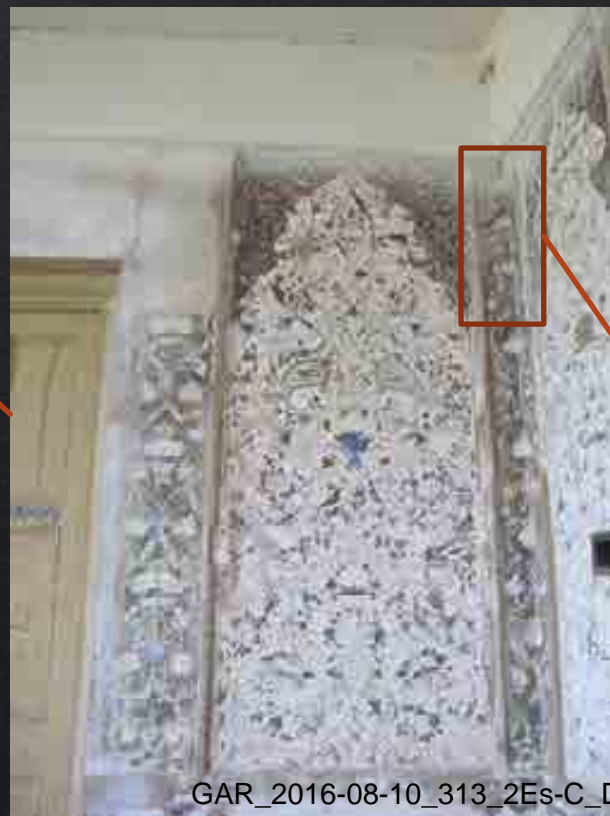
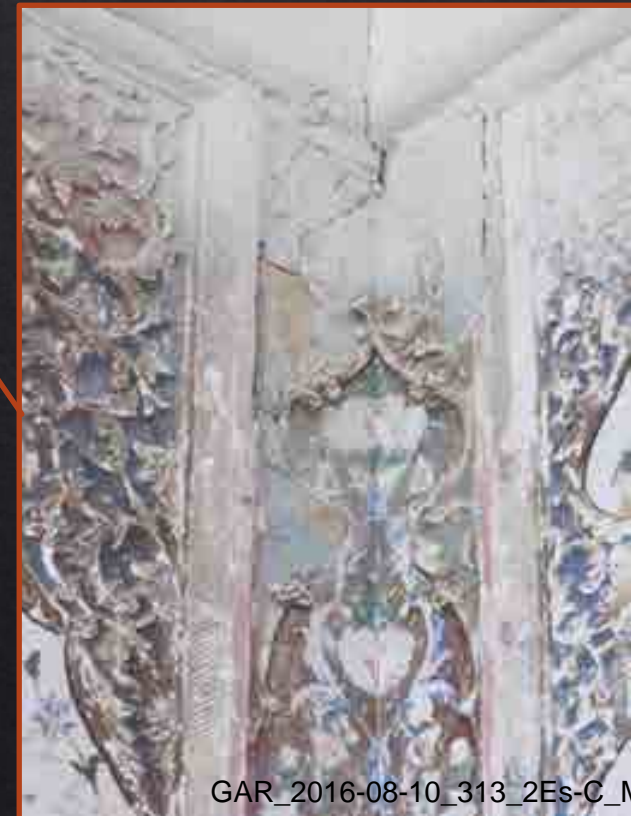
ორნამენტული დეკორისა და ბათქაშის დანაკარგი

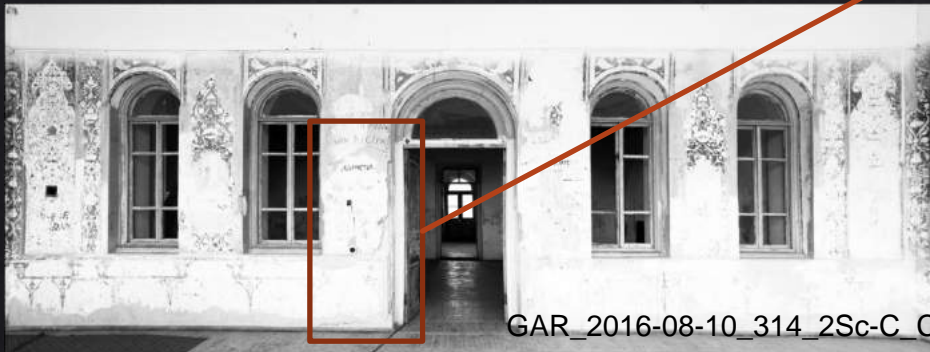
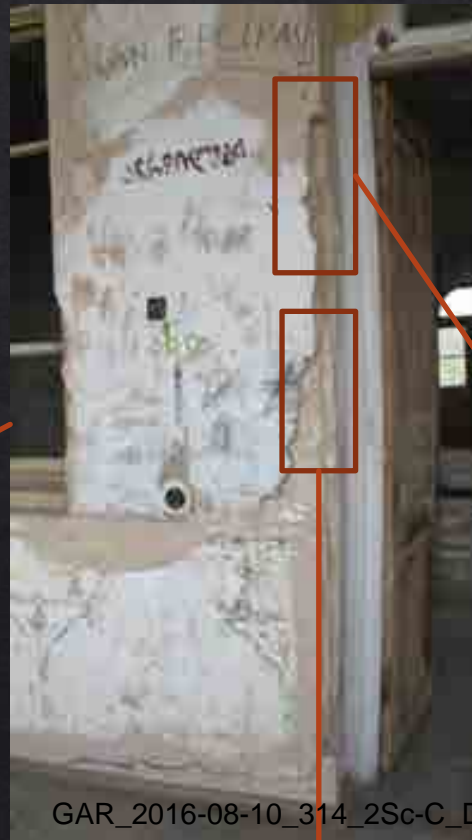
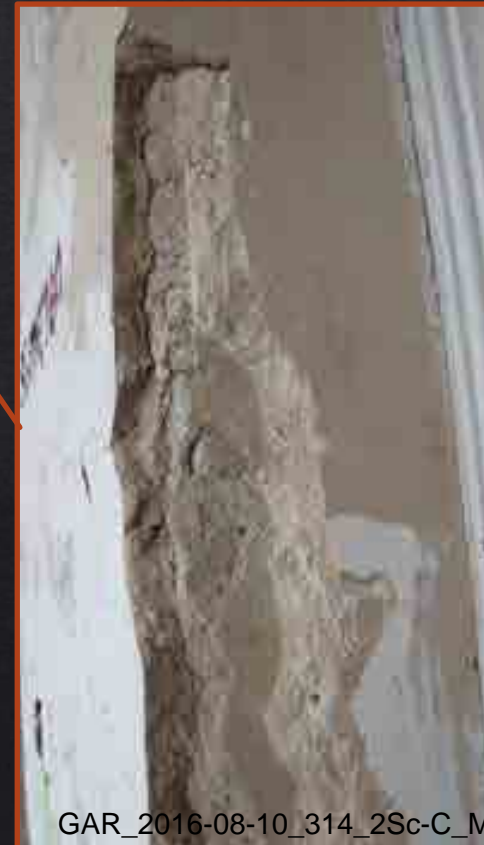
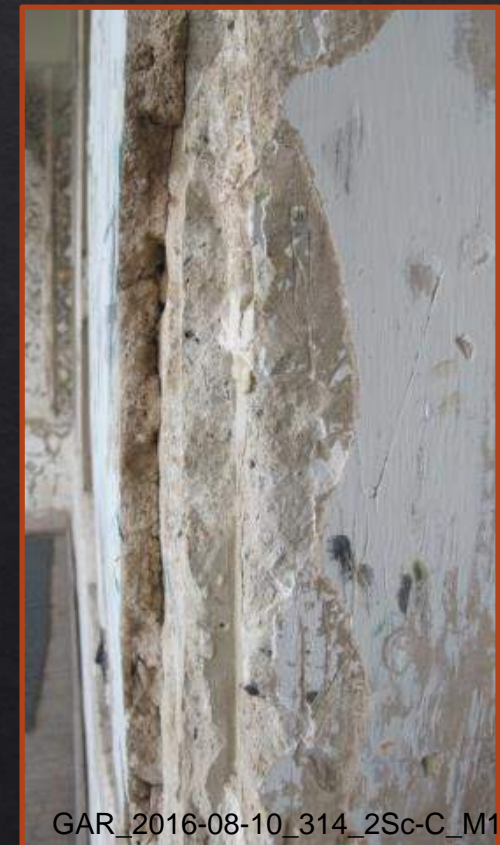
ორნამენტული დეკორისა და ბათქაშის დანაკარგი
