თარხან-მოურავების სასახლე „მარშალიანთ სასახლე“

წინა სარესტავრაციო-კვლევითი პროექტი

თბილისის სახელმწიფო სამხატვრო აკადემია
რესტავრაციის, ხელოვნების ისტორიისა და თეორიის ფაკულტეტი

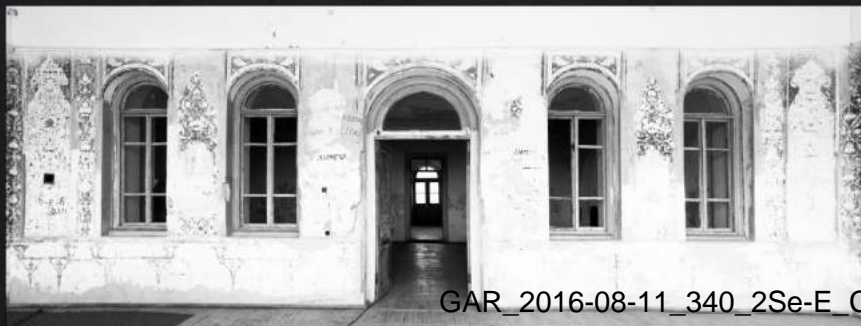
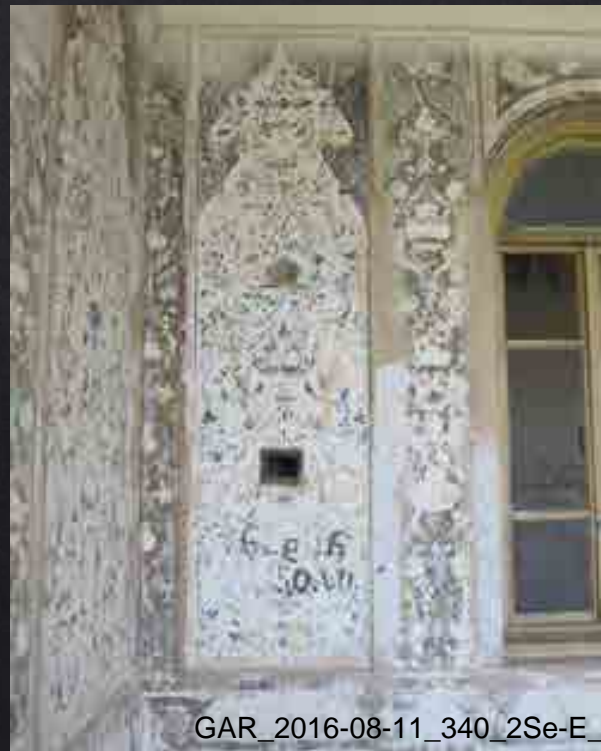
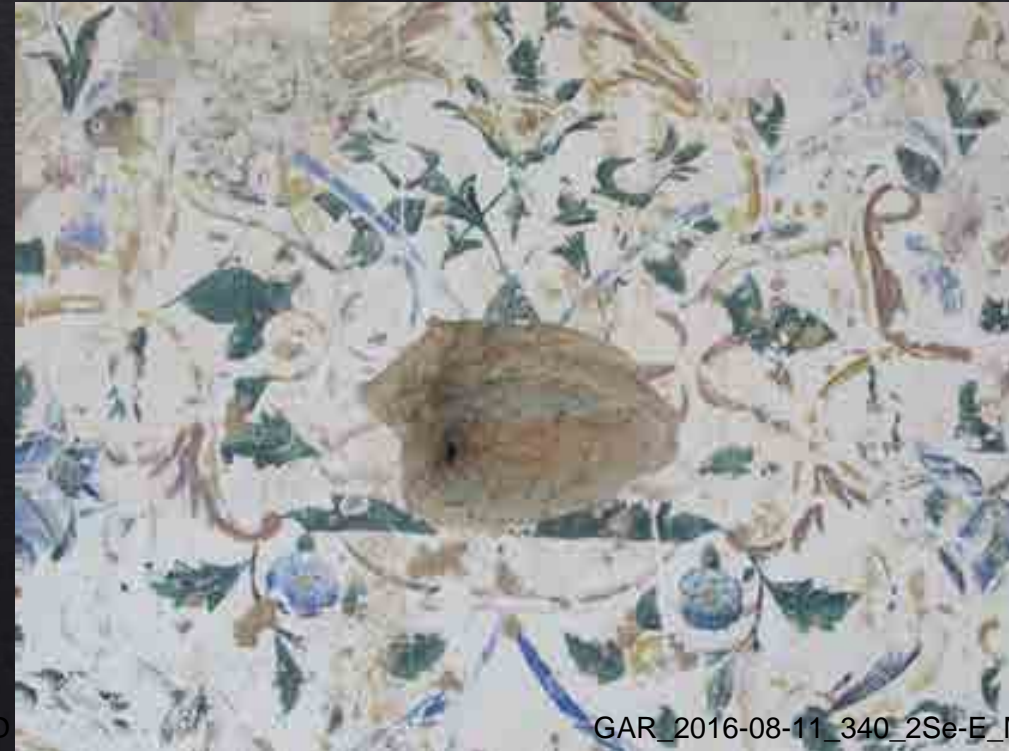
ორნამენტული დეკორისა და ბათქაშის დანაკარგი

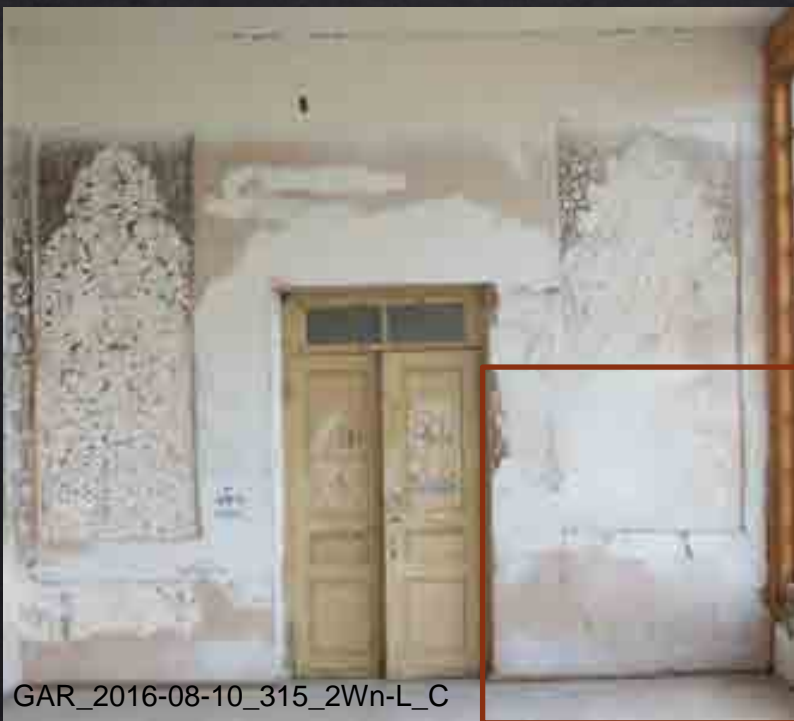
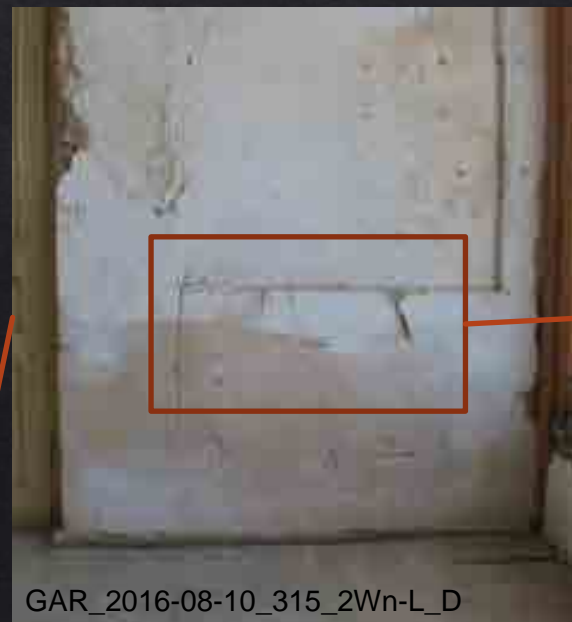
ორნამენტული დეკორისა და ბათქაშის დანაკარგი

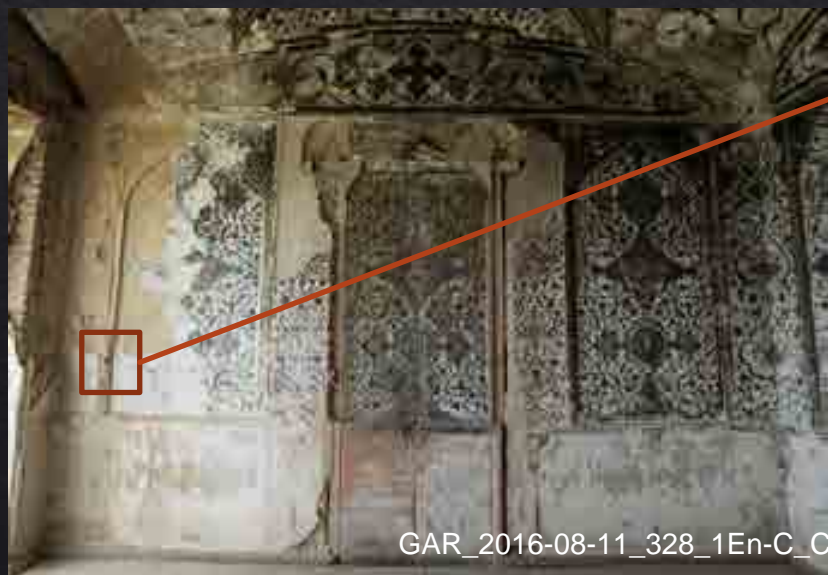
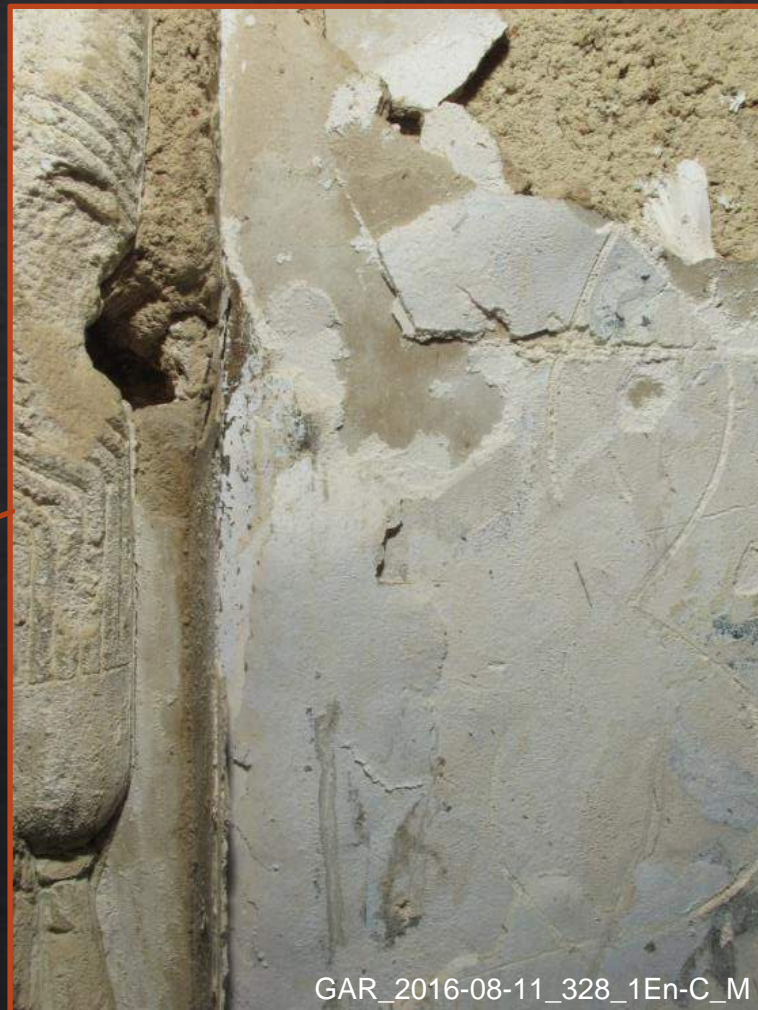
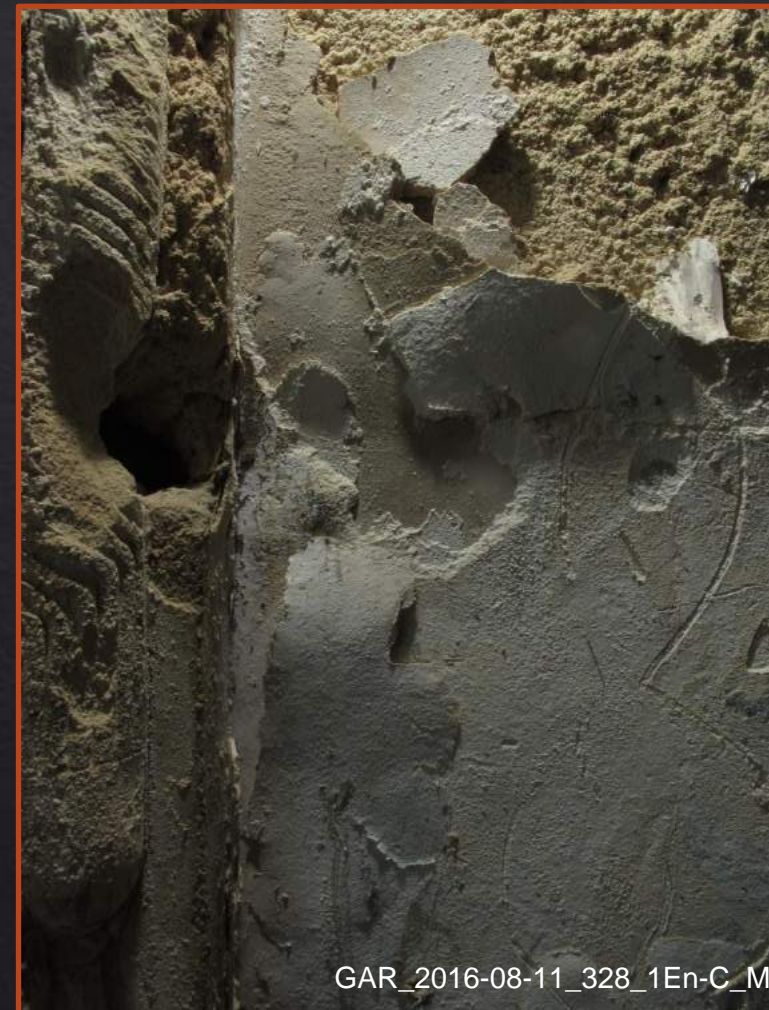
განშრევა

ბათქაშის ფენის განშრევა გამოწვეულია ოთახში არაციკულირებადი ჰაერის შედეგად წარმოქმნილი ტენიანი გარემოთი და წყლის ინფილტრაციით.

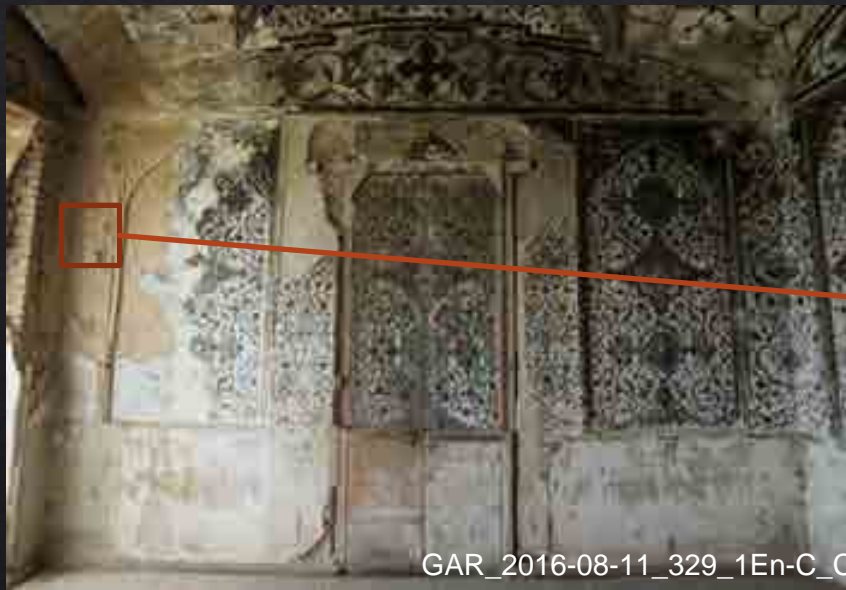
GAR_2016-08-11_329_1En-C_C

განშრევა

ბათქაშის ფენის განშრევა.

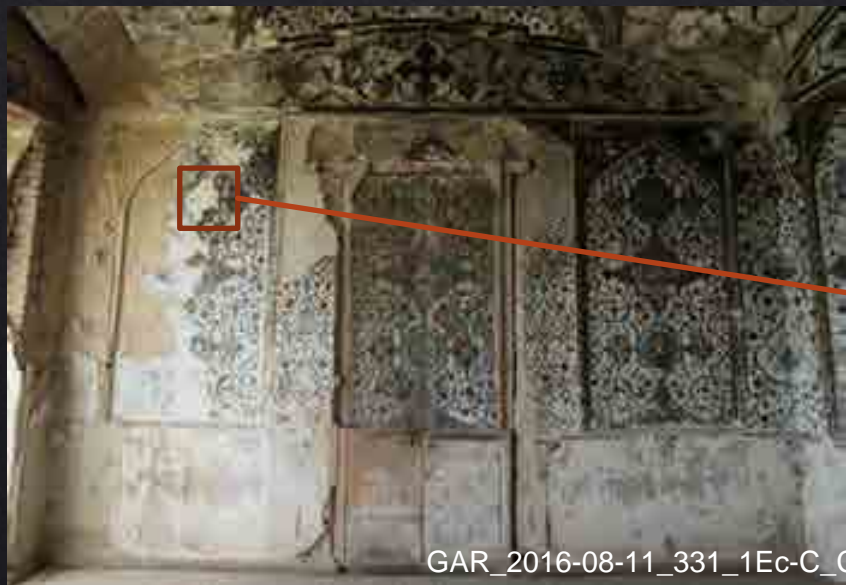
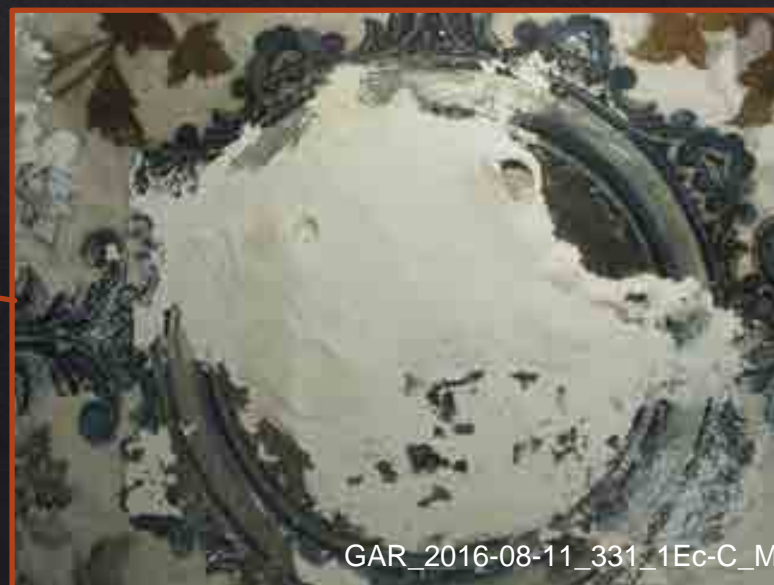
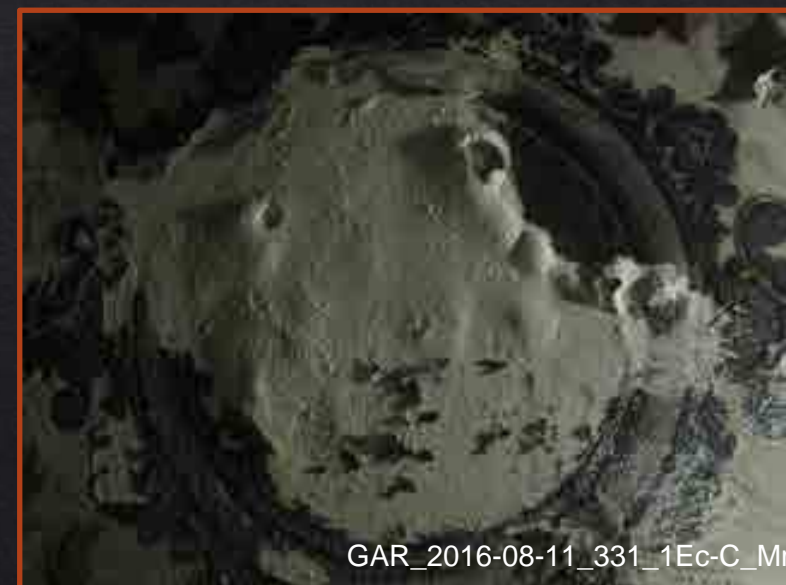
განშრევა

ბათქაშის ფენის განშრევა.

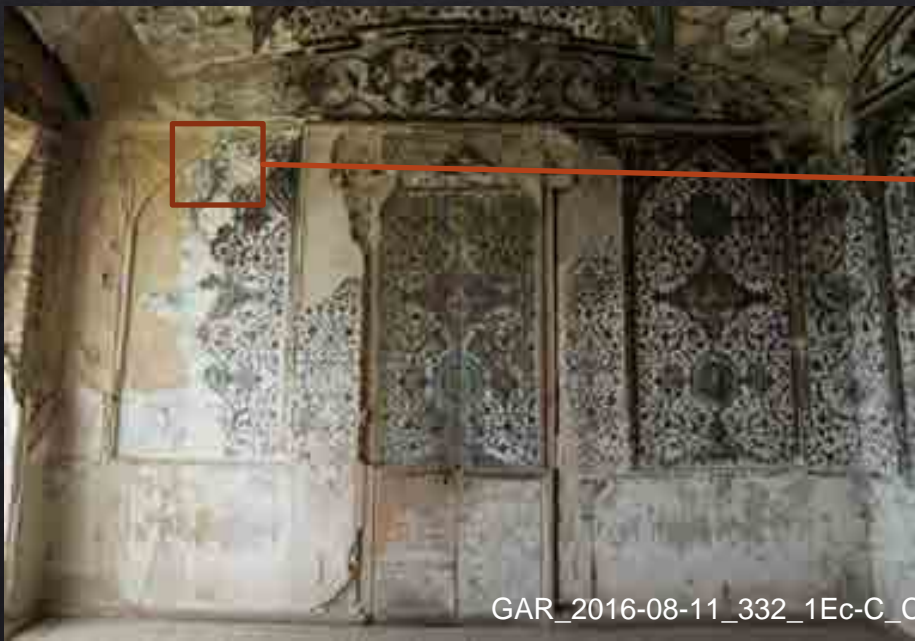
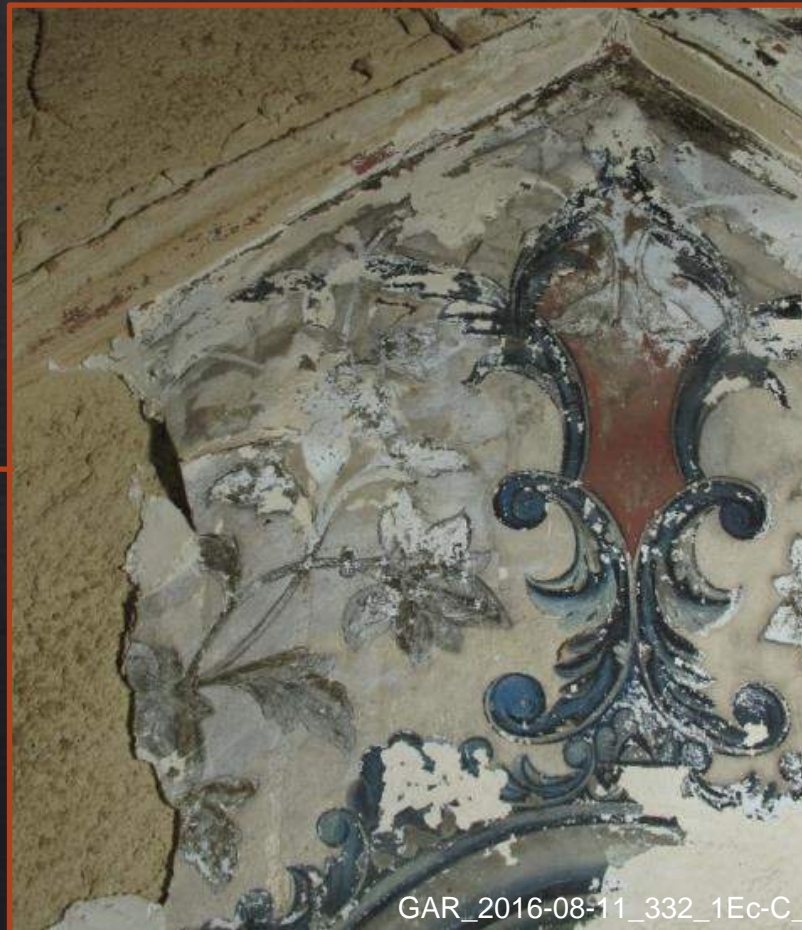
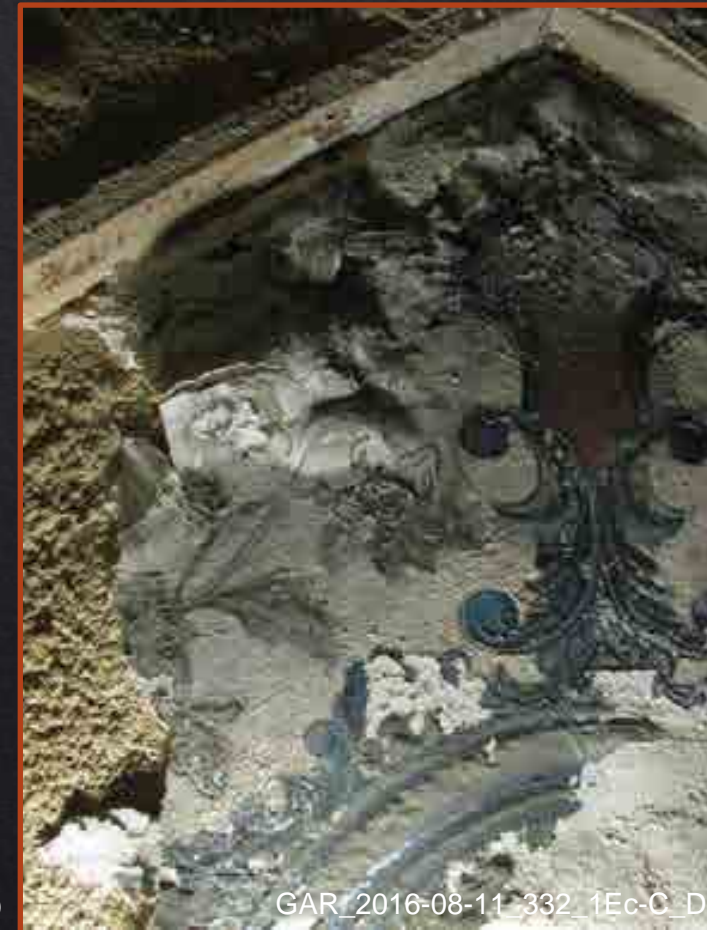
განშრევა

ბათქაშის ფენის განშრევა.

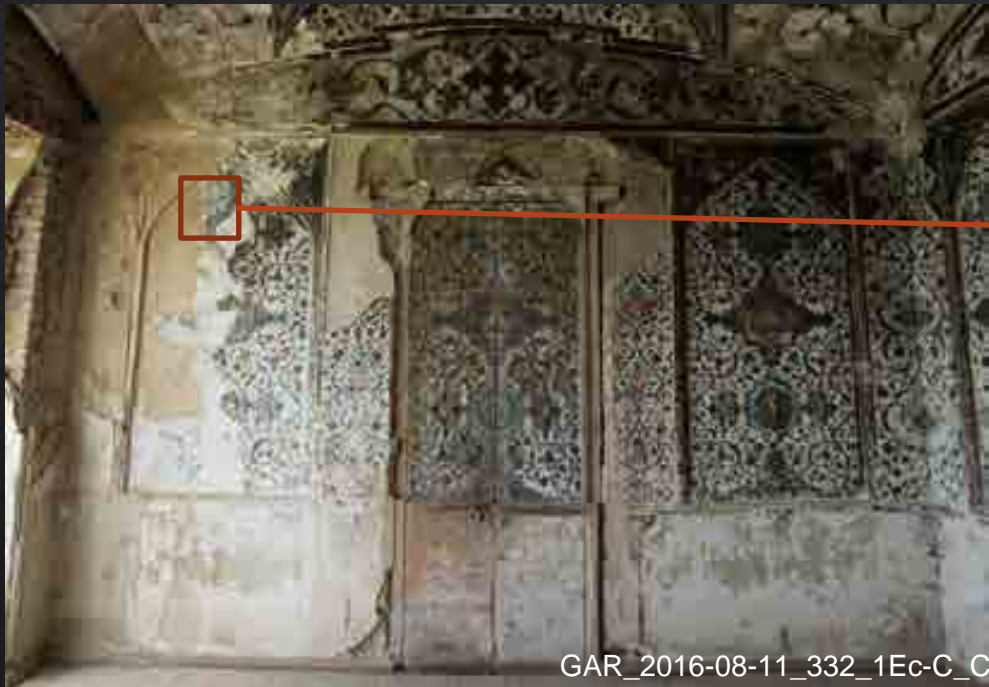
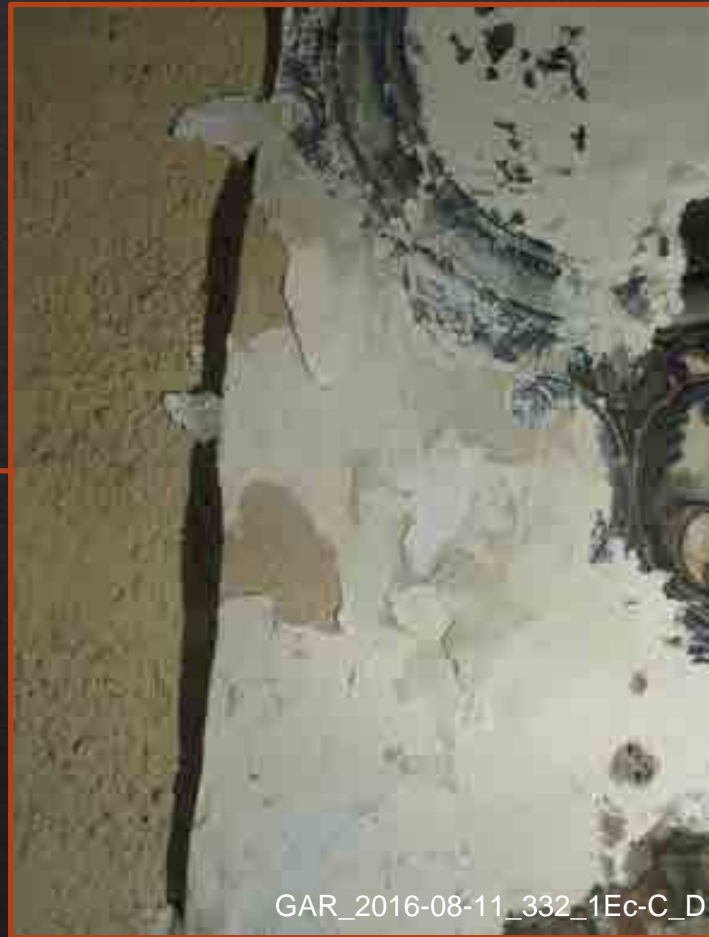
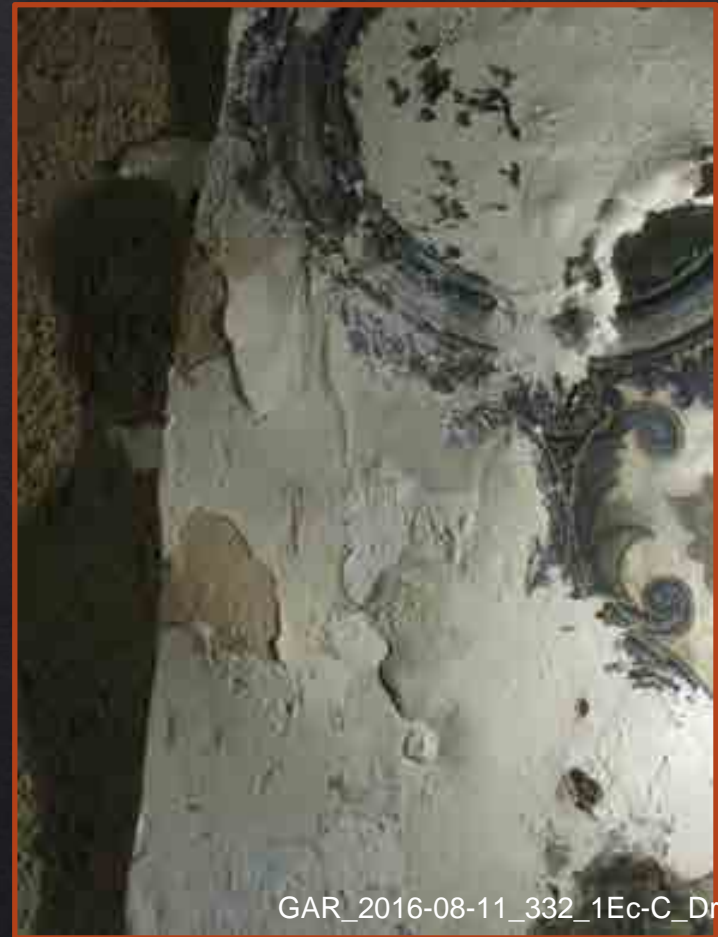
განშრევება

ბათქაშის ფენის განშრევება.

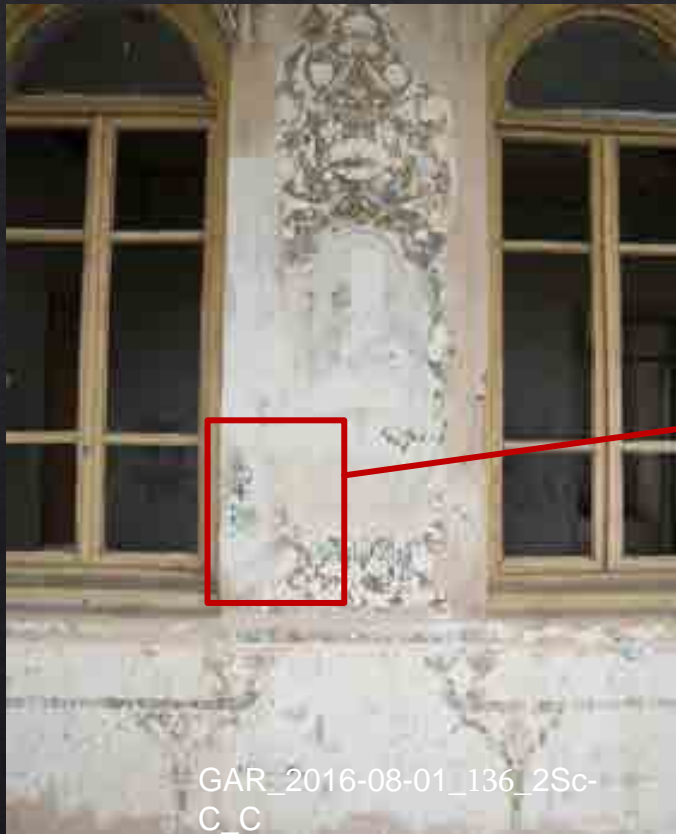
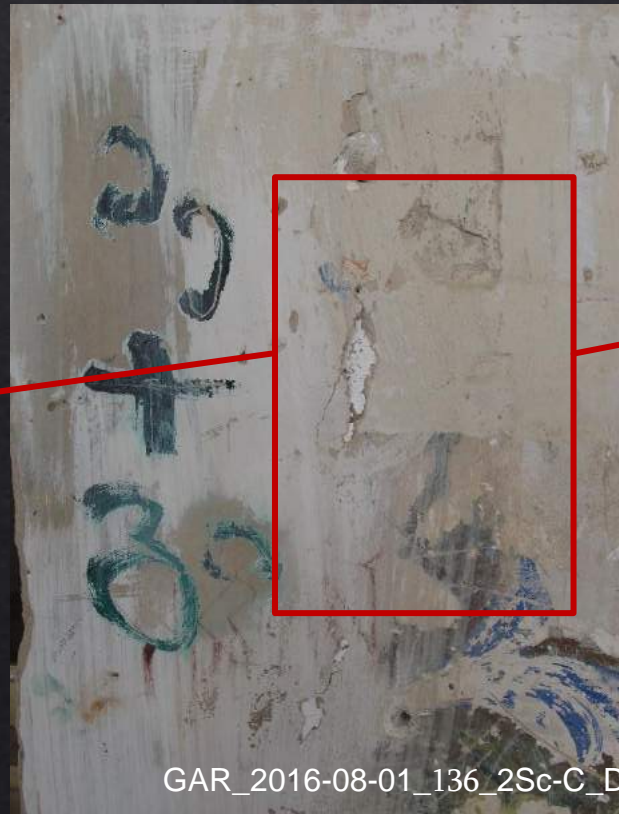
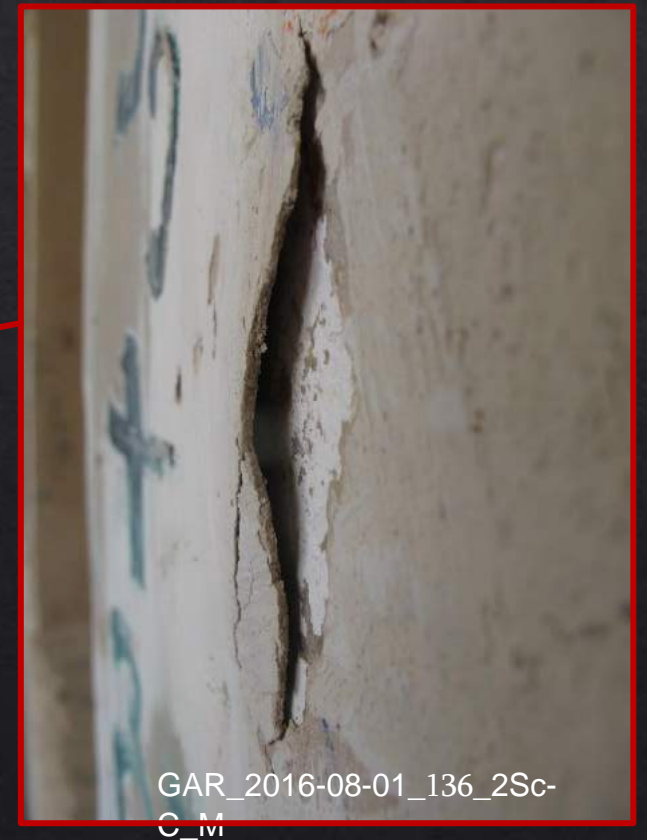
განშრევა

ბათქაშის ფენის განშრევა.

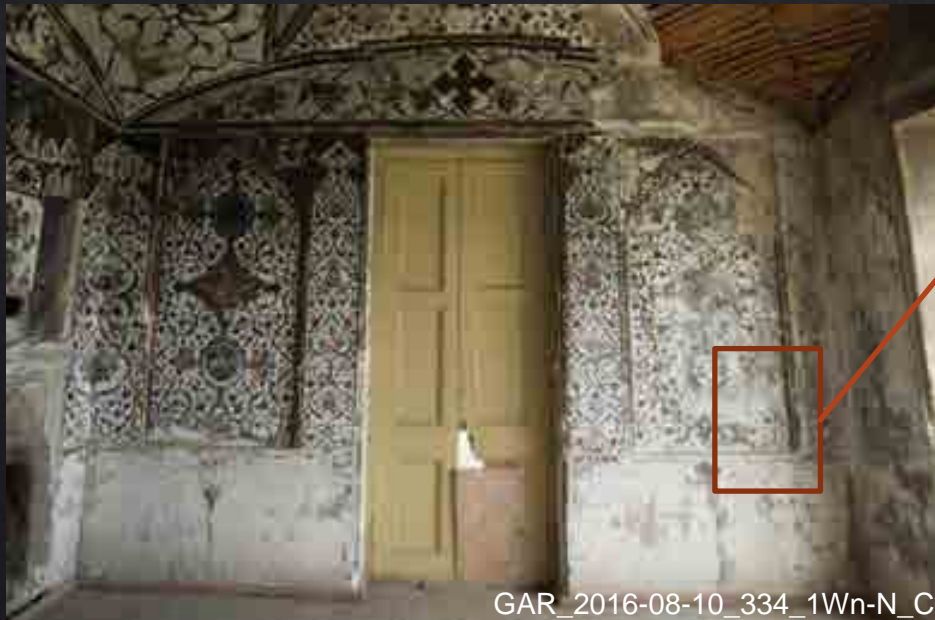
GAR_2016-08-10_334_1Wn-N_C

გაფხვიერება. ბათქაშის ხშირი დანესტიანება/გამომშრობით გამოწვეული გაფხვიერება.

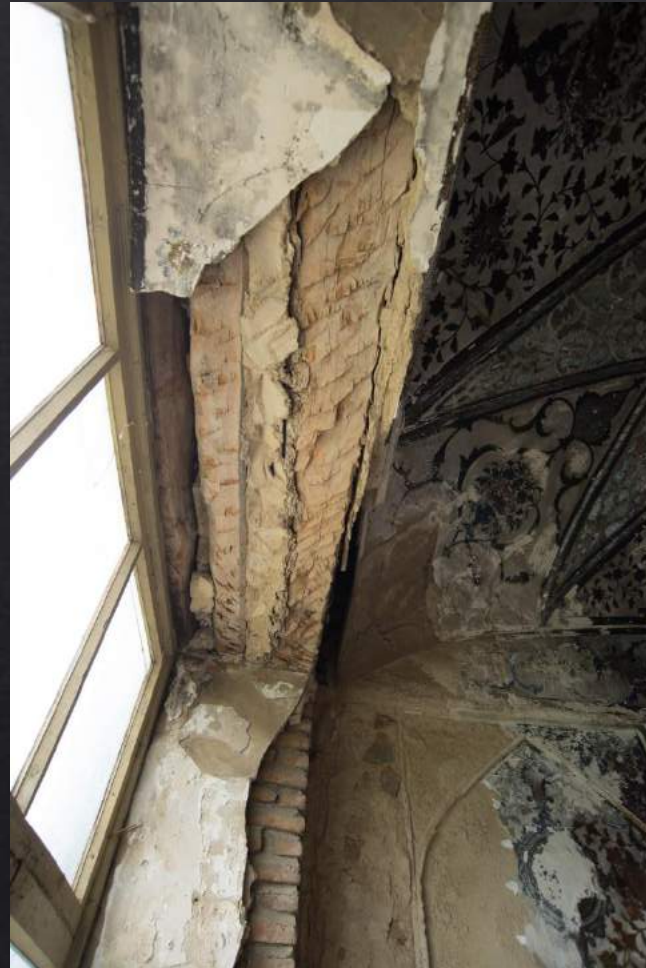
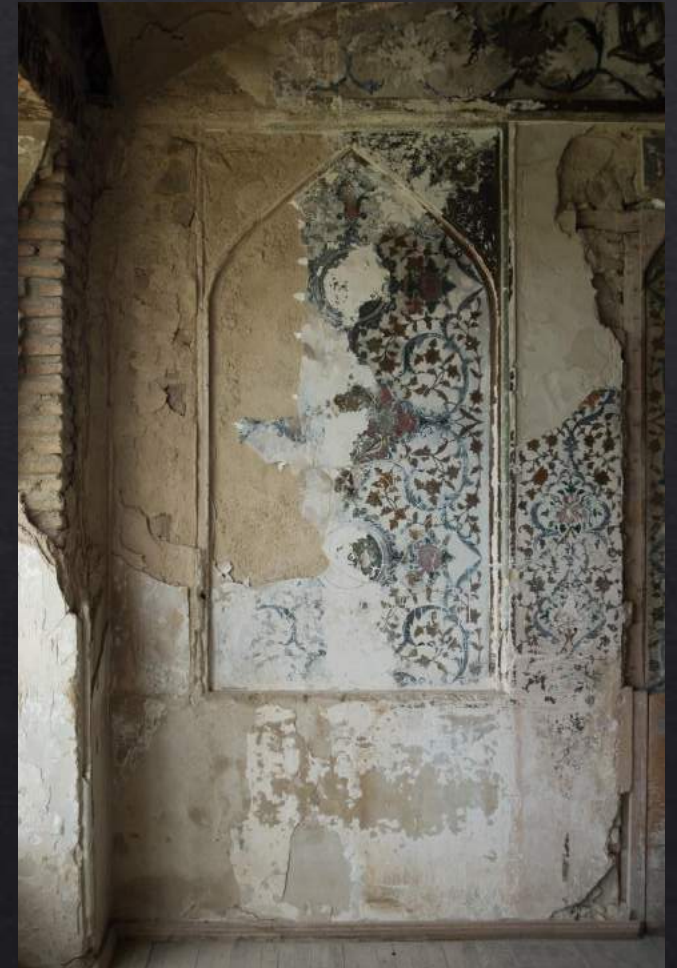
წყლის ინფილტრაცია

დაზიანებული სახურავიდან მუდმივად ჩამოედინებოდა წყალი, რამაც გამოიწვია ძველი დაზიანება

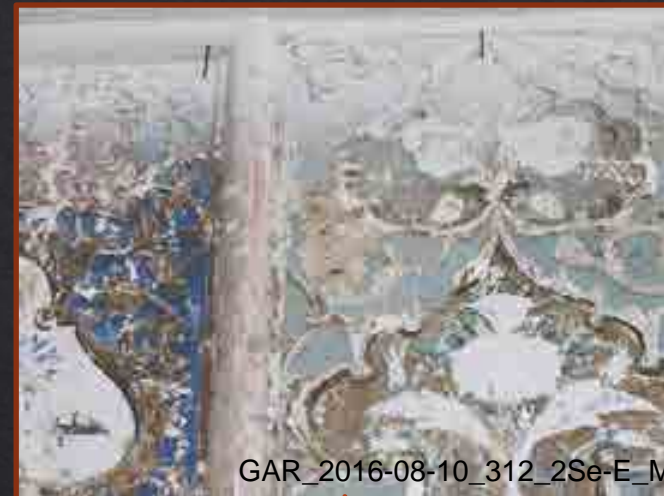
GAR_2016-08-10_312_2Se-E_M1

ორნამენტული სარკის დანაკარგი

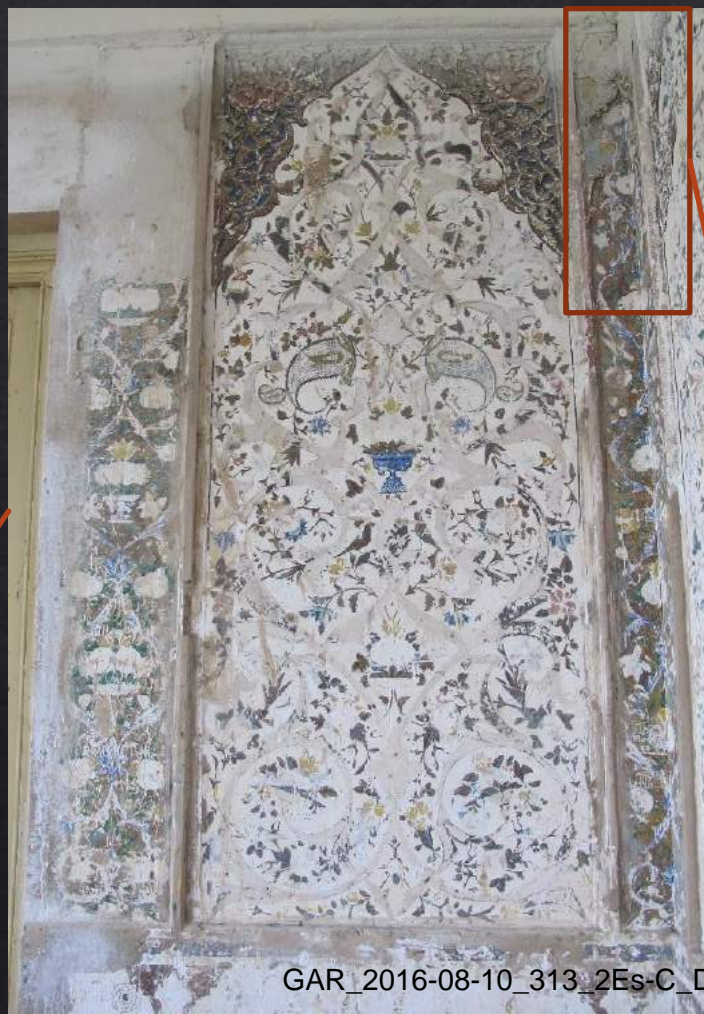
GAR_2016-08-10_313_2Es-C_D

ორნამენტული სარკის დანაკარგი

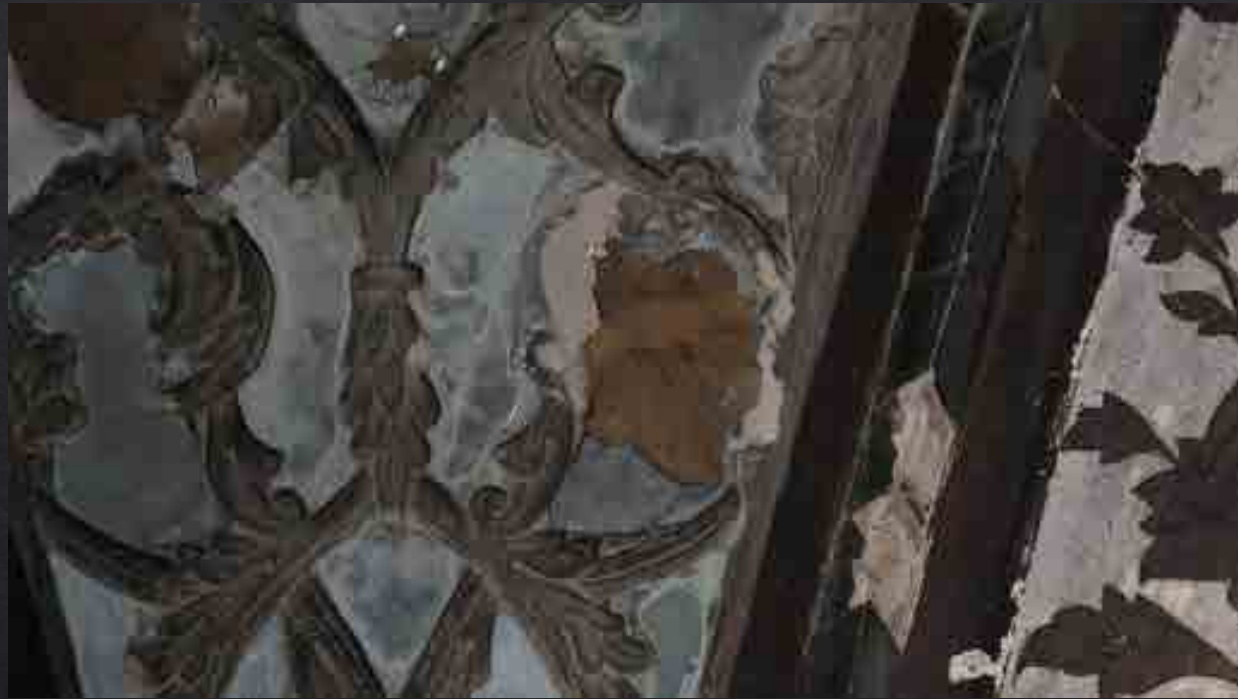
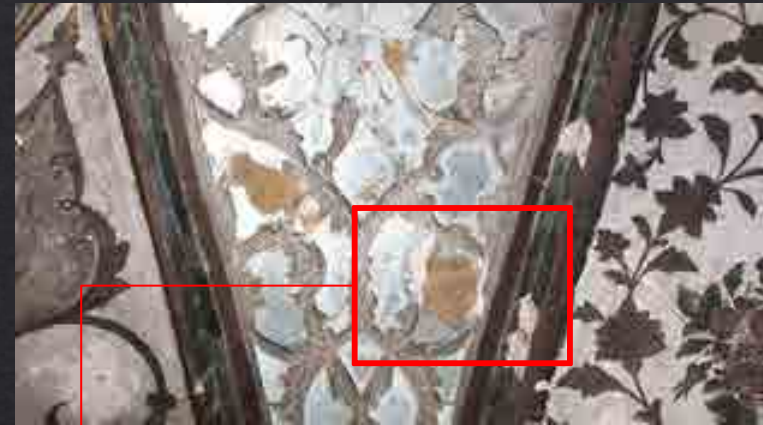
ორნამენტული სარკეები

ორნამენტული სარკის დანაკარგი

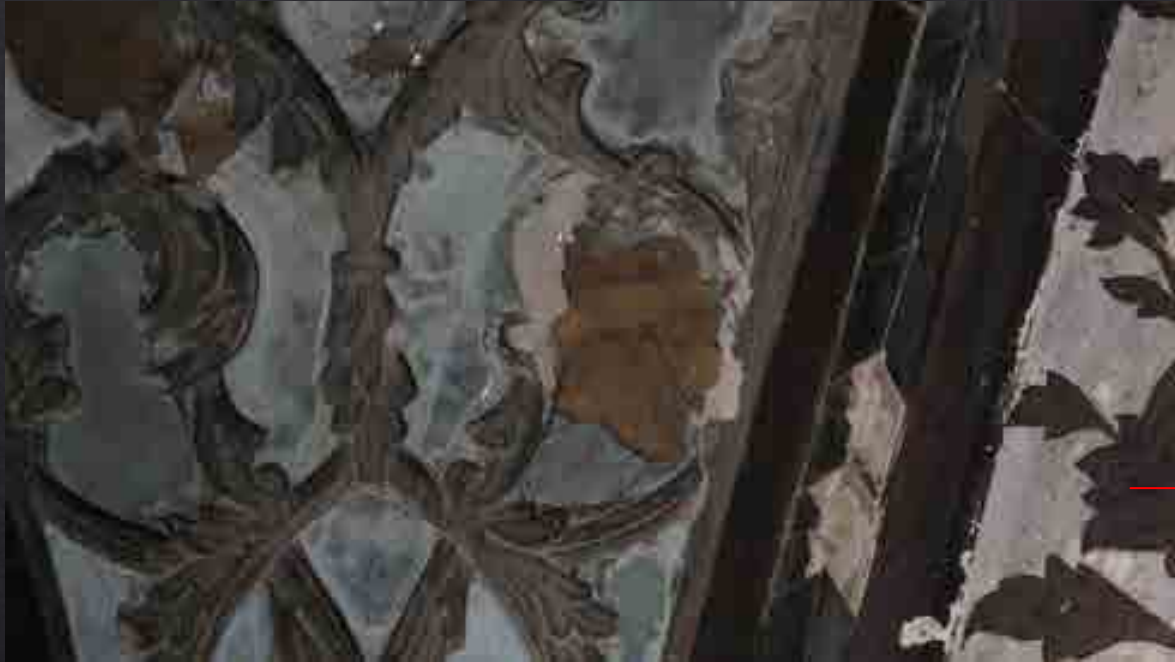
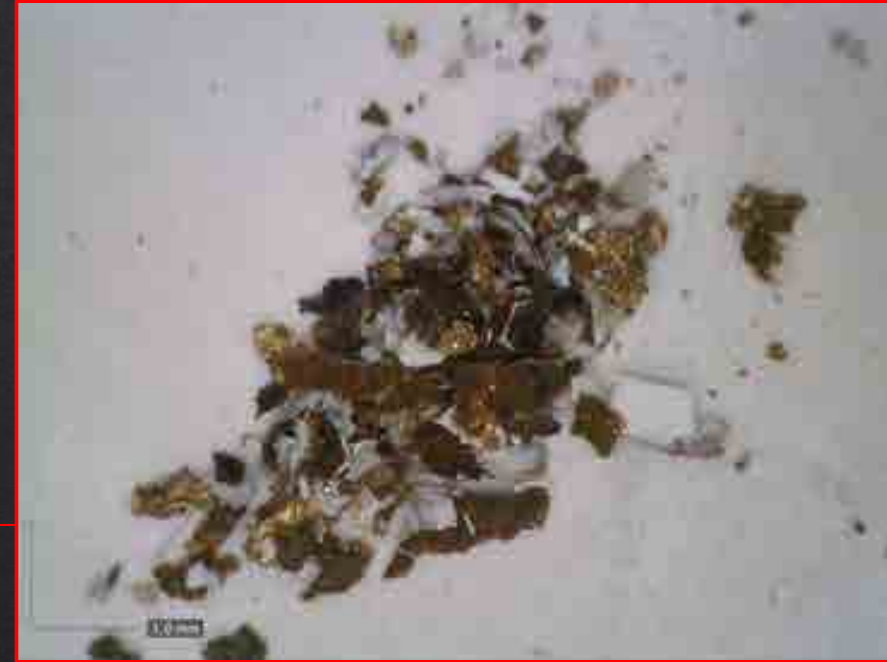
ორნამენტული სარკვეები

ფერწერული ფენის ანალიზის შედეგად დადგინდა, რომ კონკრეტულ მონაკვეთებზე გამოყენებულია ოქრო.

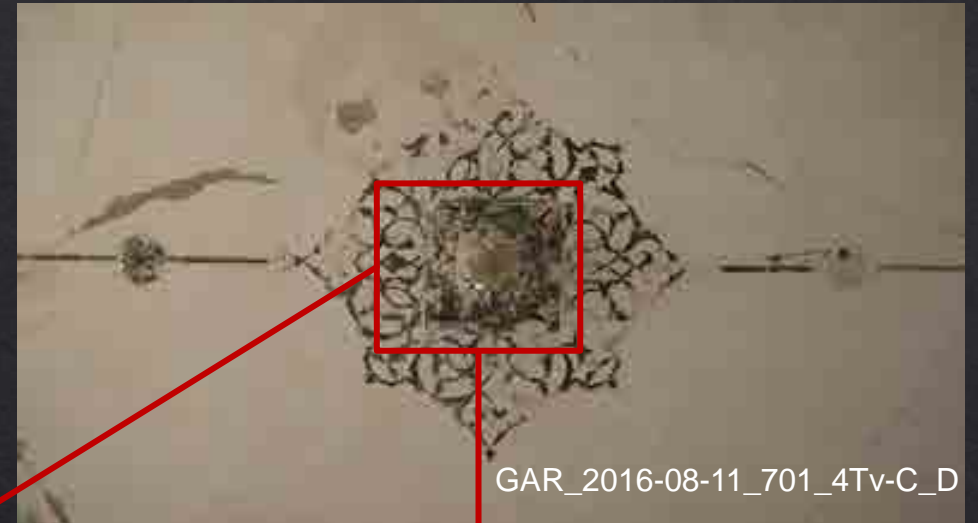
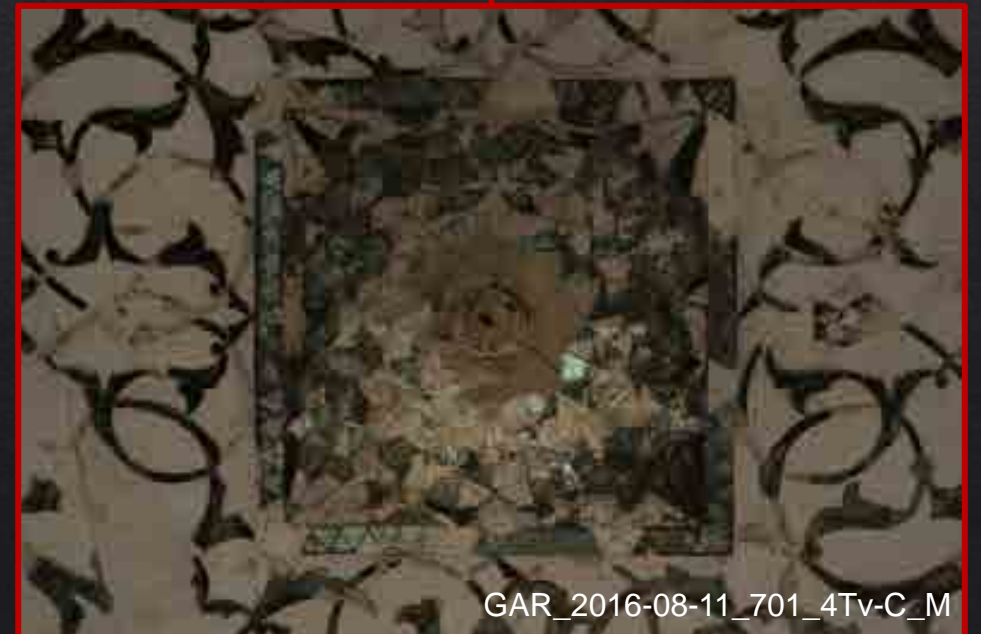
ფუნქცია დაკარგული ჭადის დეკორი

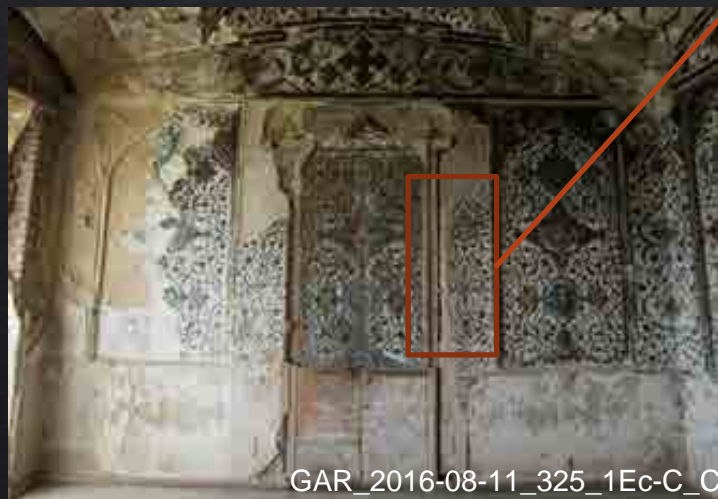
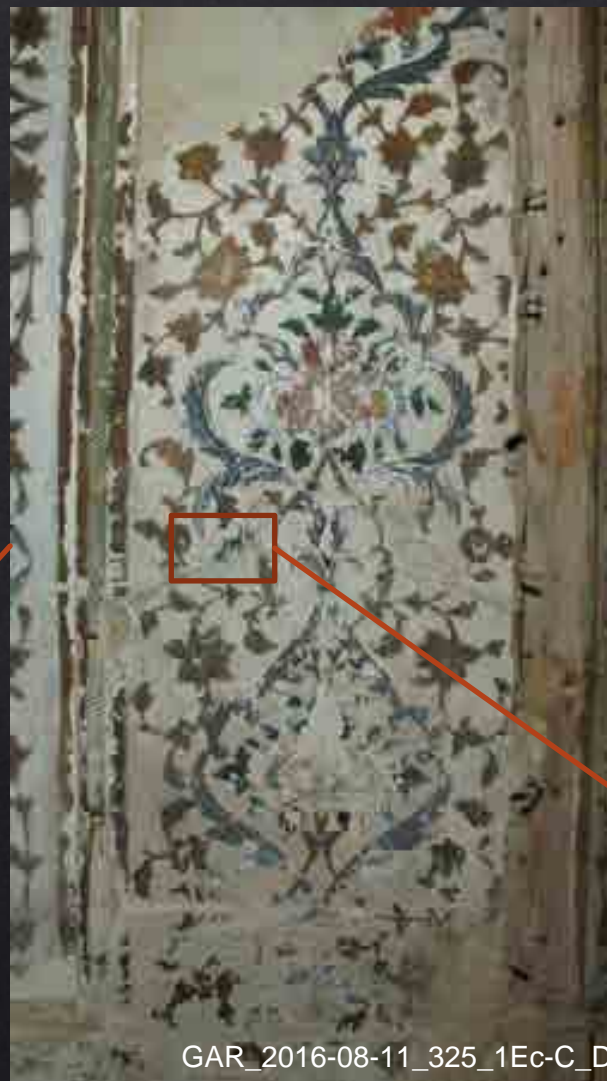
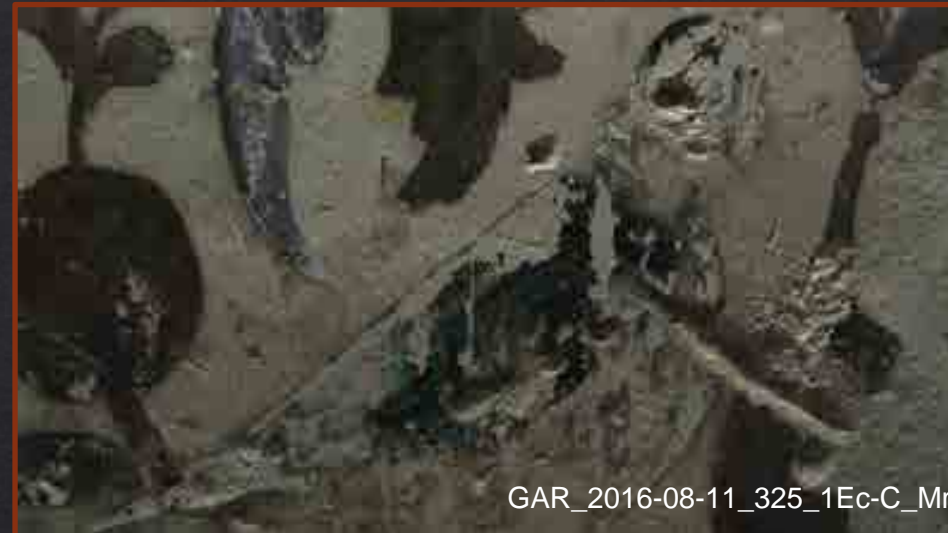
დანაკარგი

ფერწერული ფენის დანაკარგები

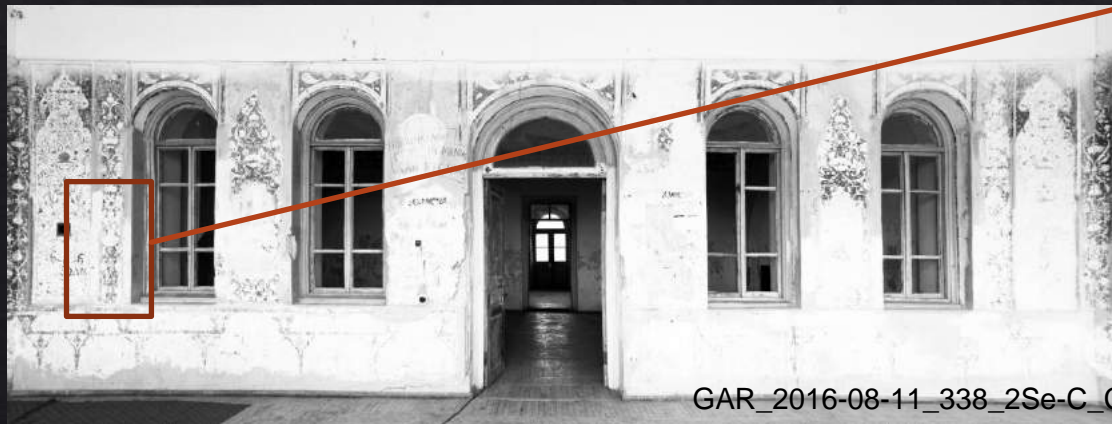
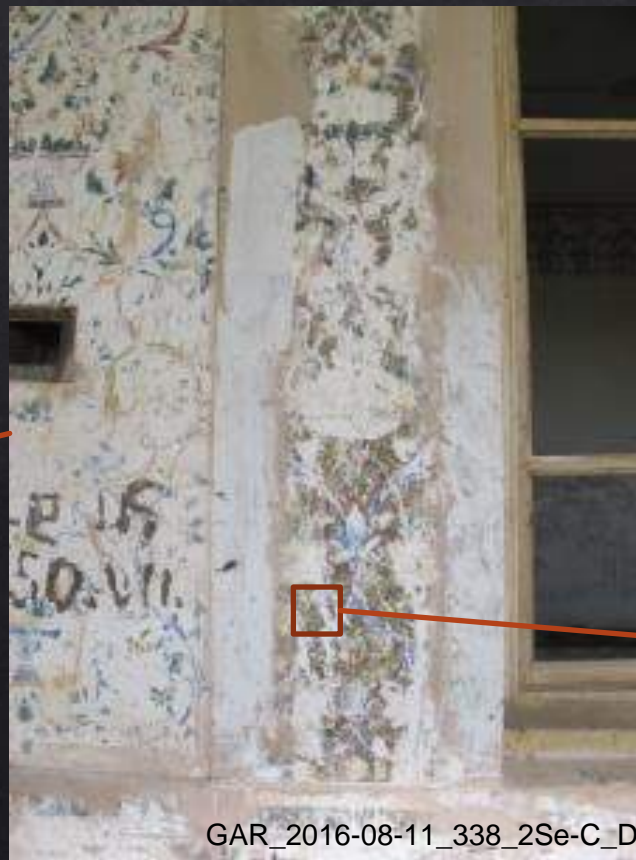
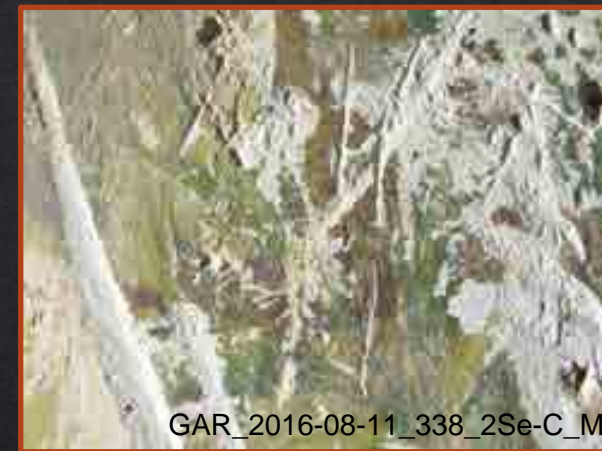
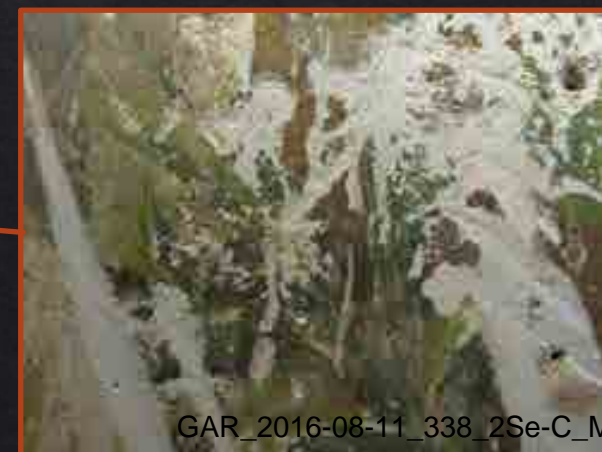
დანაკარგი

ფერწერული ფენის დანაკარგები
