თარხან-მოურავების სასახლე „მარშალიანთ სასახლე“

წინა სარესტავრაციო-კვლევითი პროექტი

თბილისის სახელმწიფო სამხატვრო აკადემია
რესტავრაციის, ხელოვნების ისტორიისა და თეორიის ფაკულტეტი

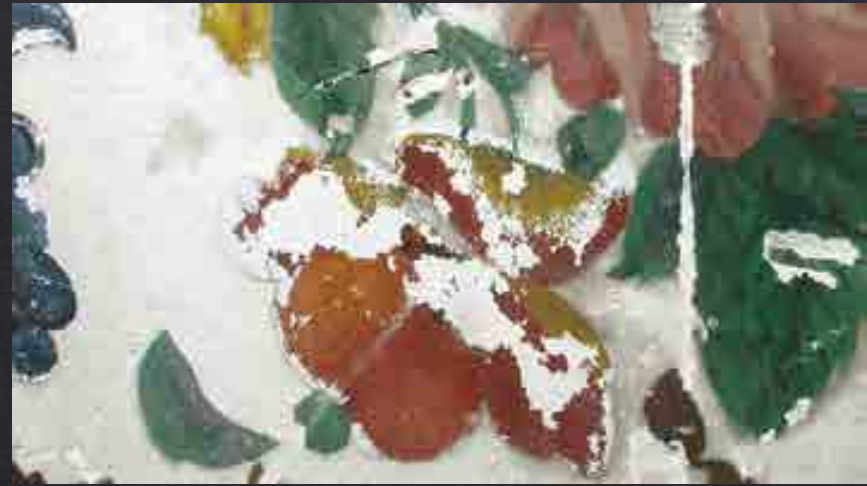
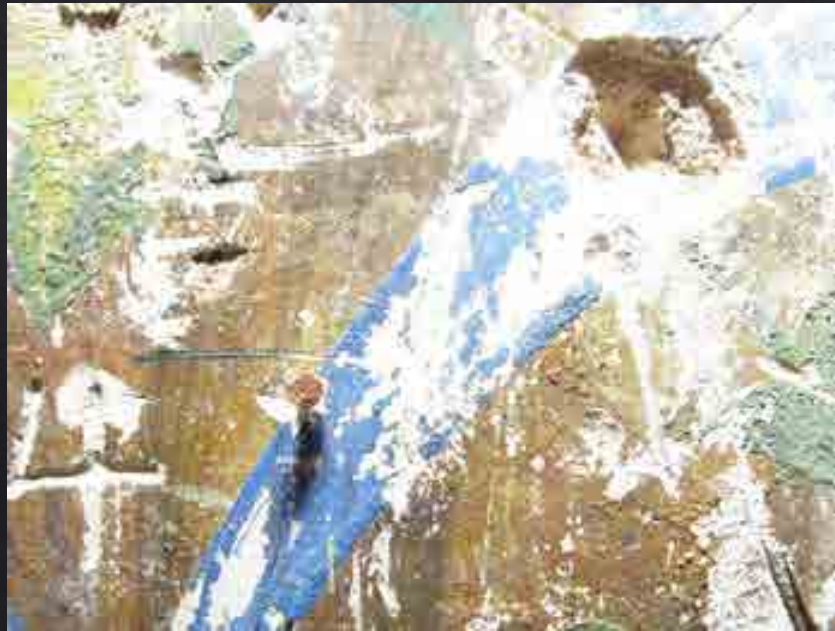
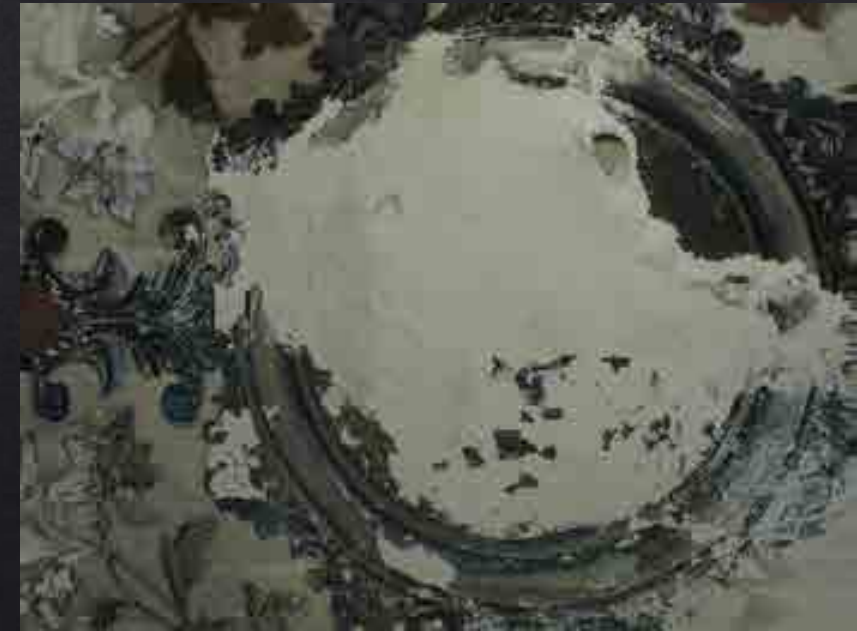
დანაკარგი

ფერწერული ფენის დანაკარგები

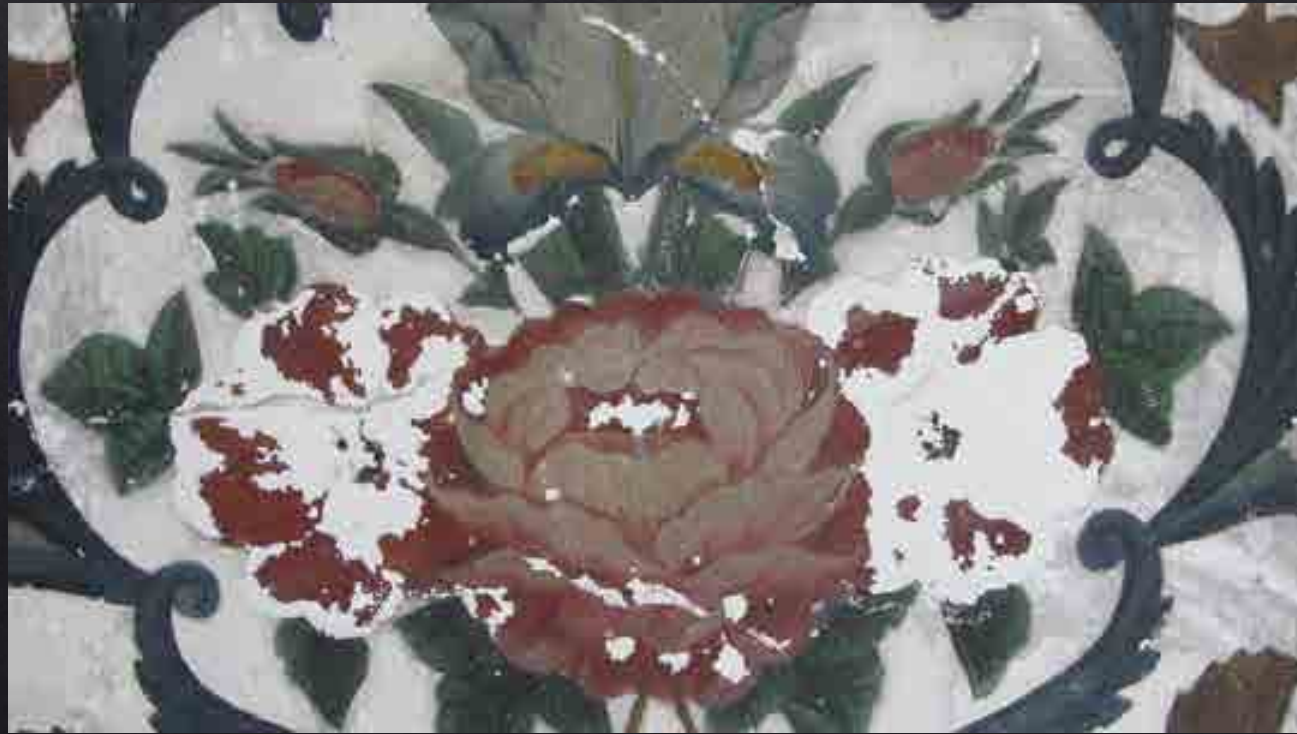
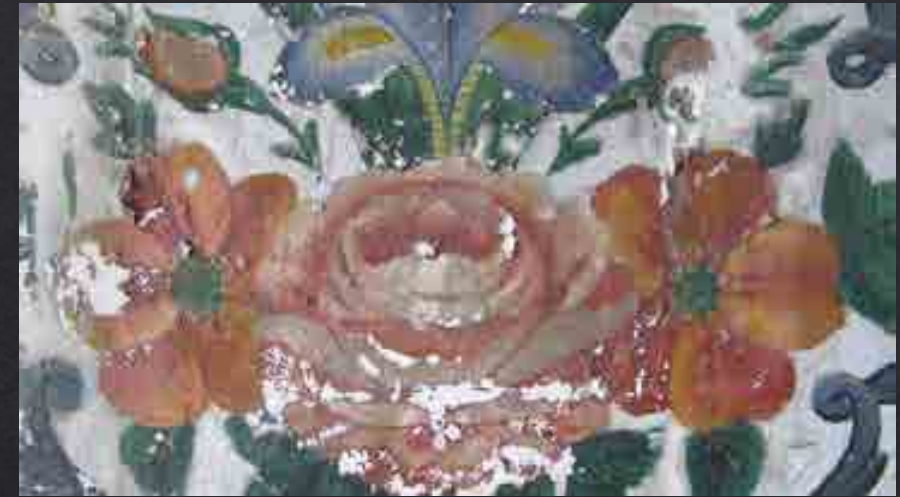
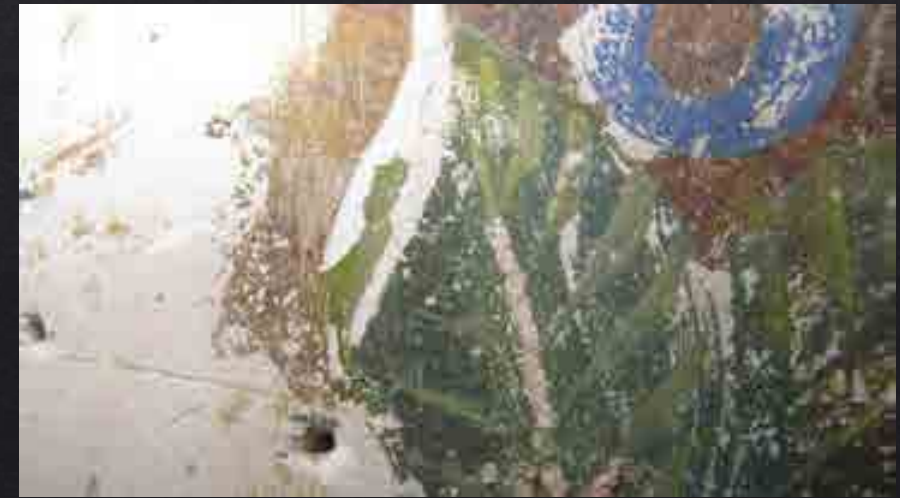
დანაკარგი

ფერწერული ფენის დანაკარგები

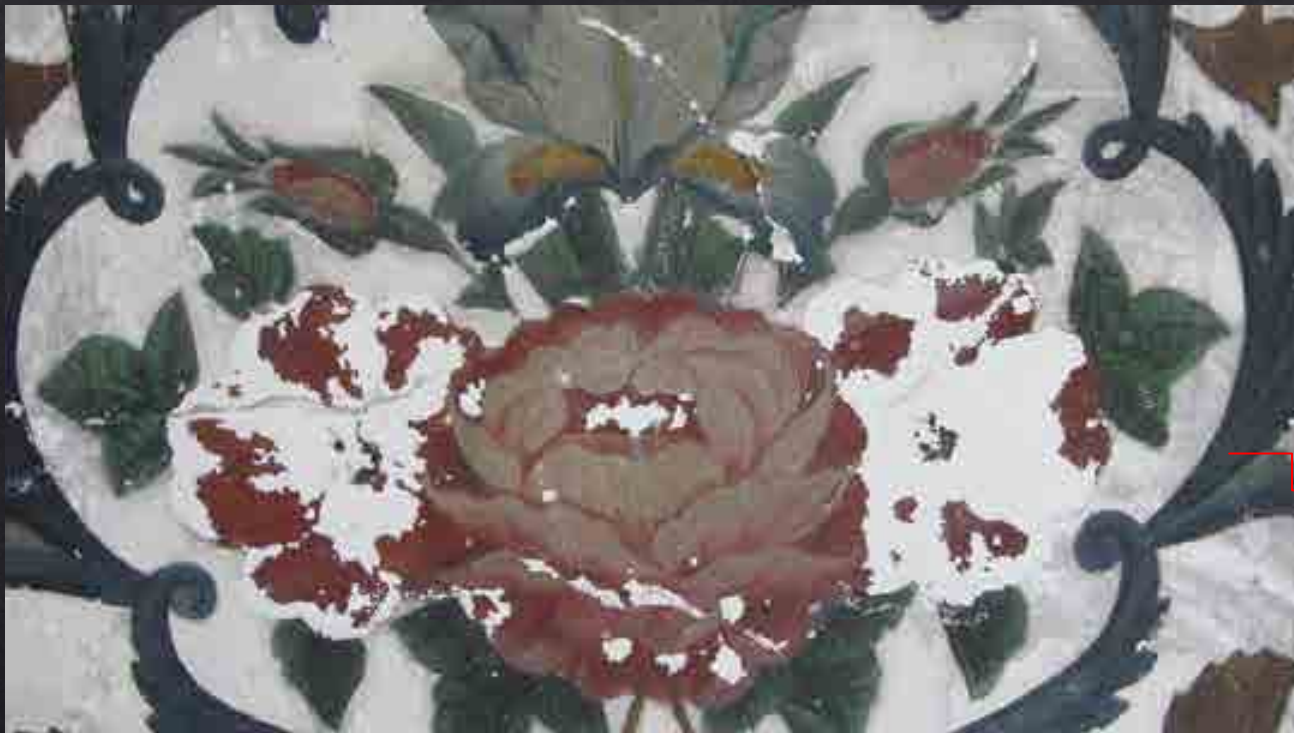
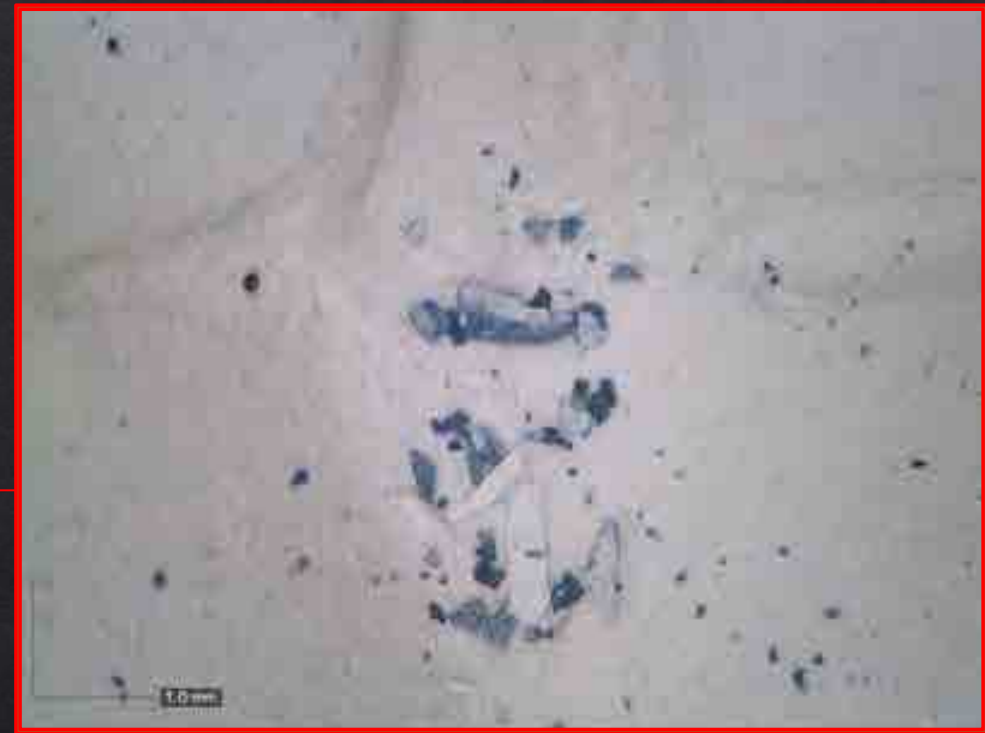
დანაკარგი

ფერწერული ფენის ანალიზის შედეგად დადგინდა, რომ გამოყენებულია ლურჯი პიგმენტი.

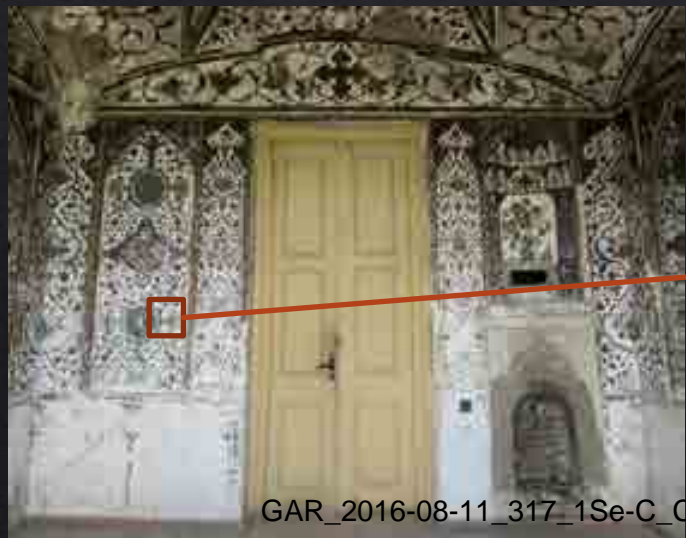
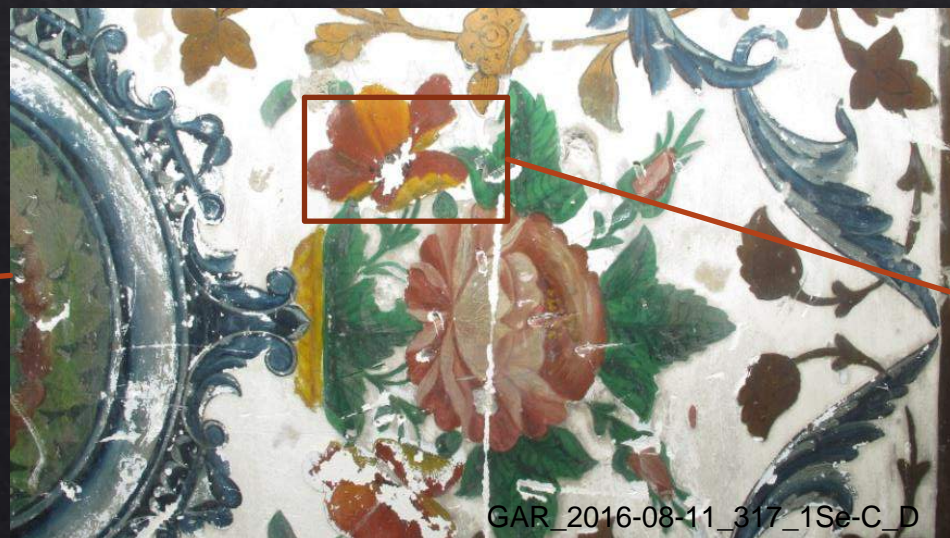
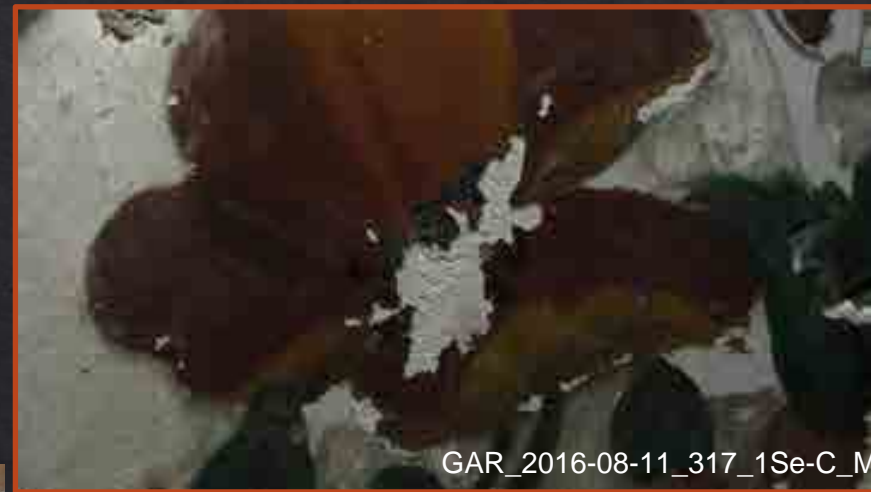
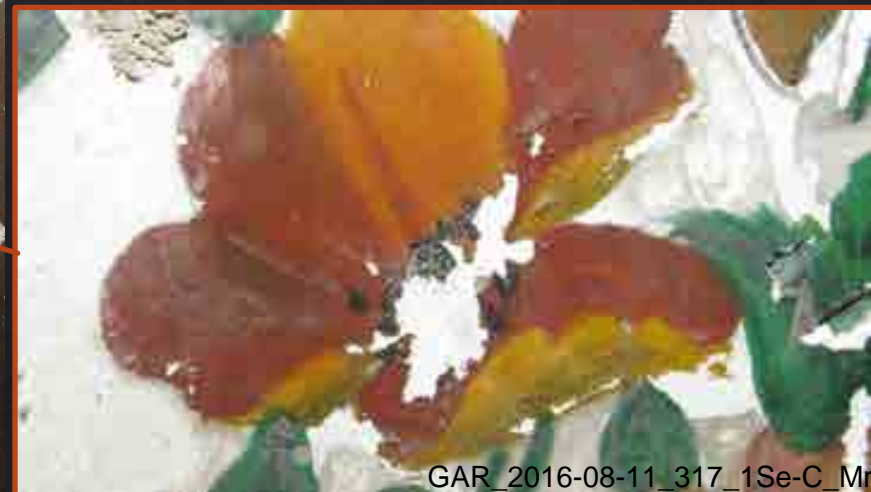
ბზარები

ფერწერულ ფენაზე არსებული მიკრო ბარები

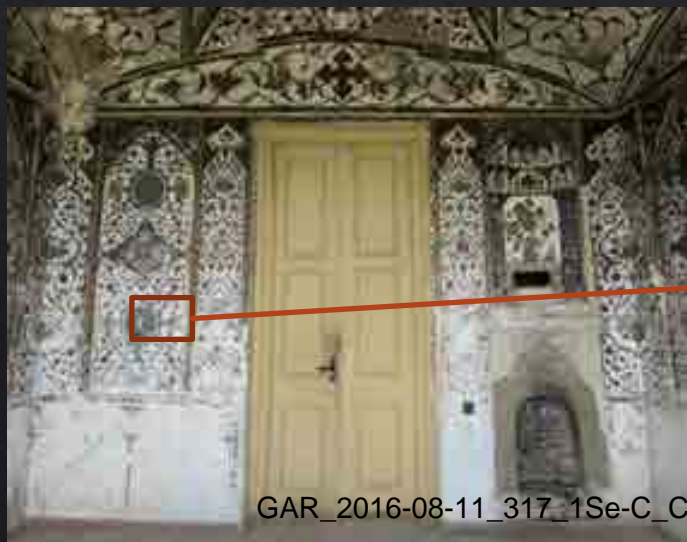
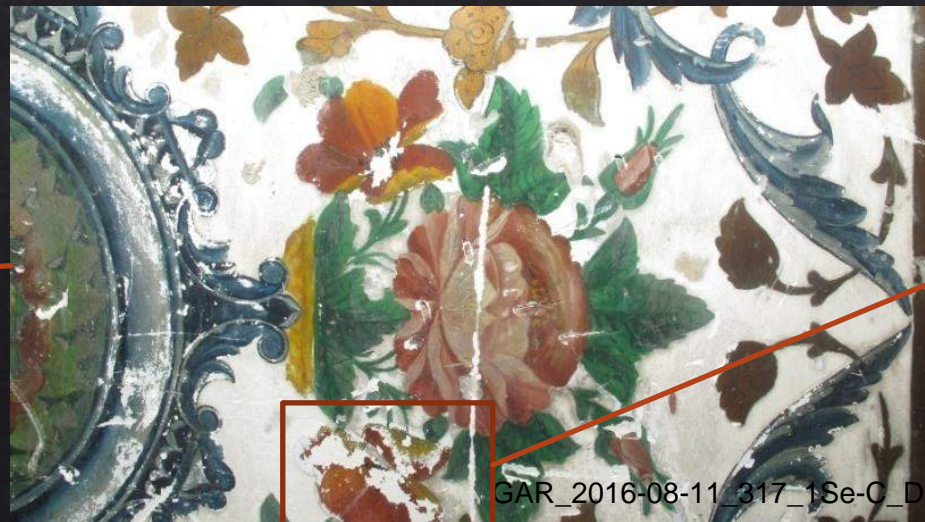
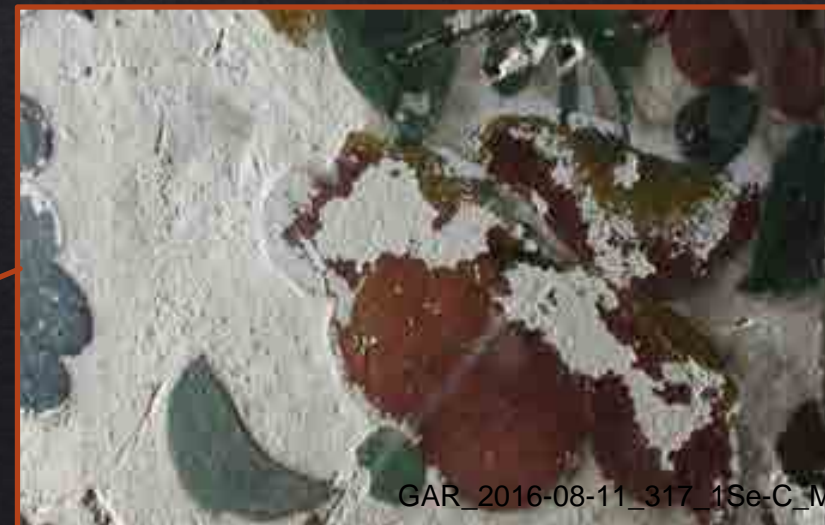
განშრევა

ფერწერული ფენის განშრევა.

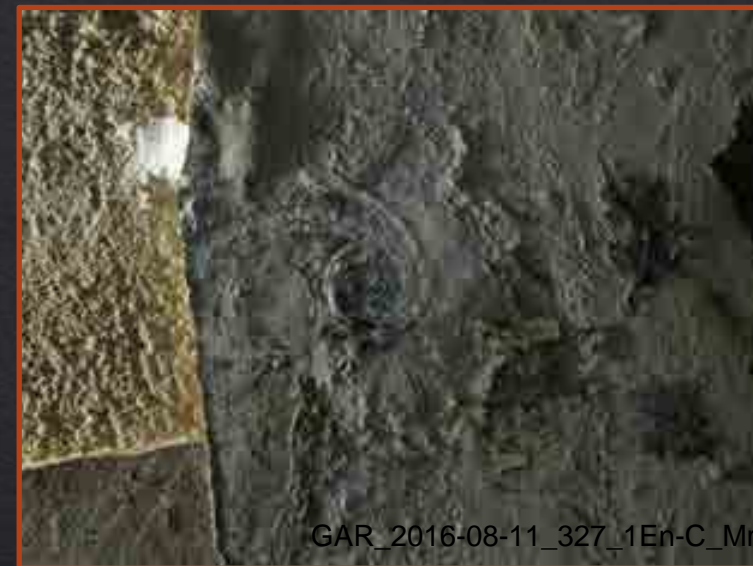
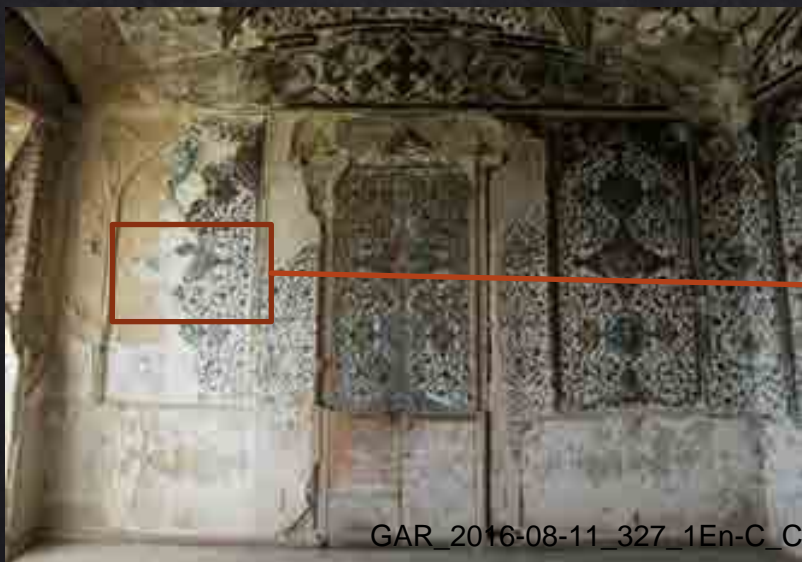
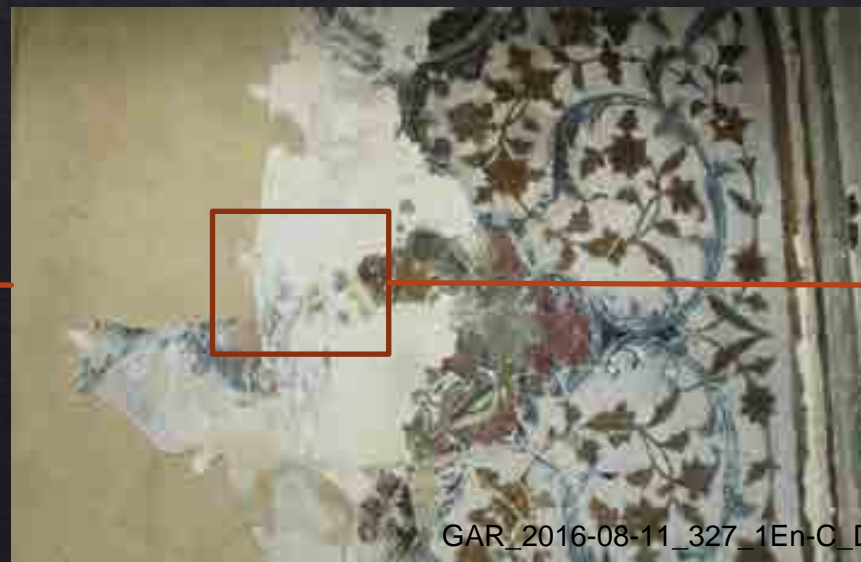
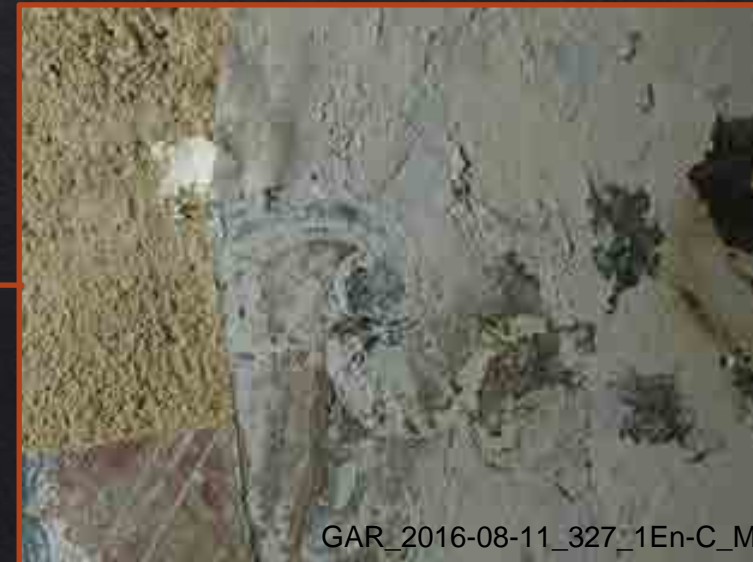
განშრევა

ფერწერული ფენის განშრევა.

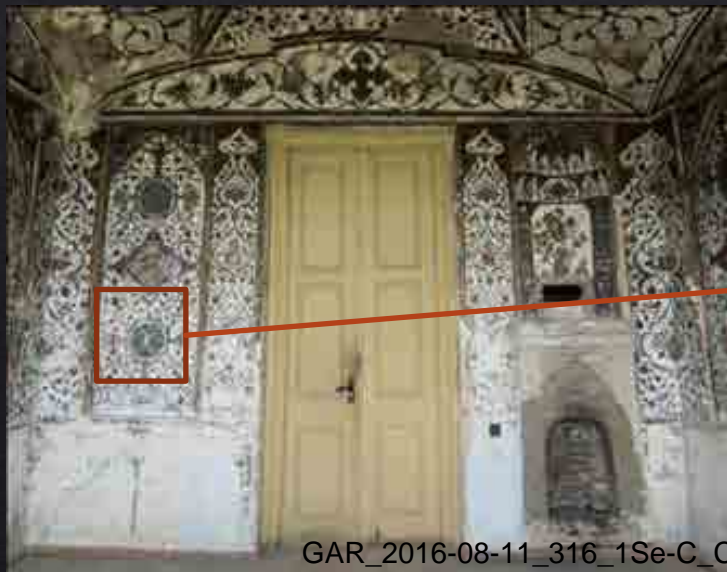
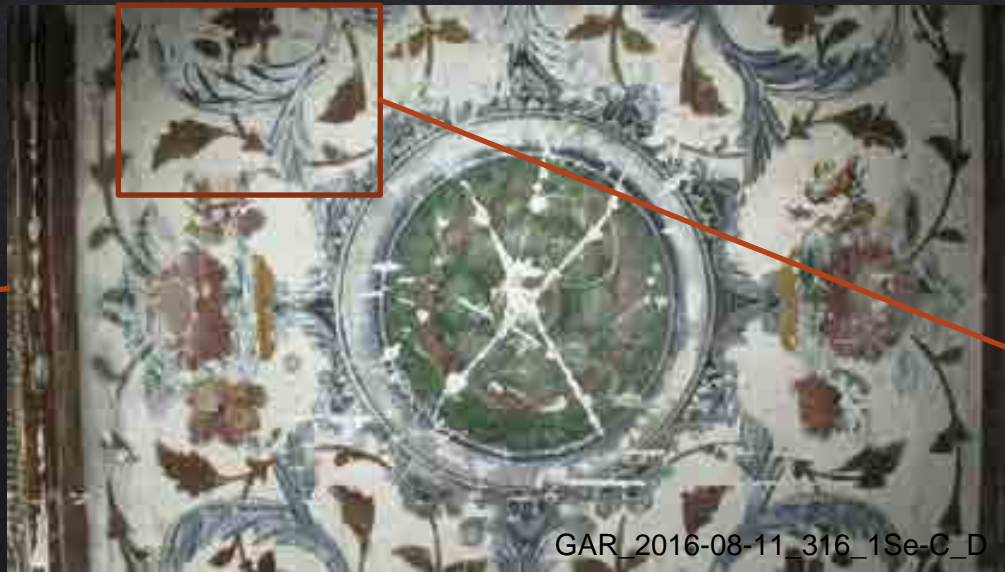
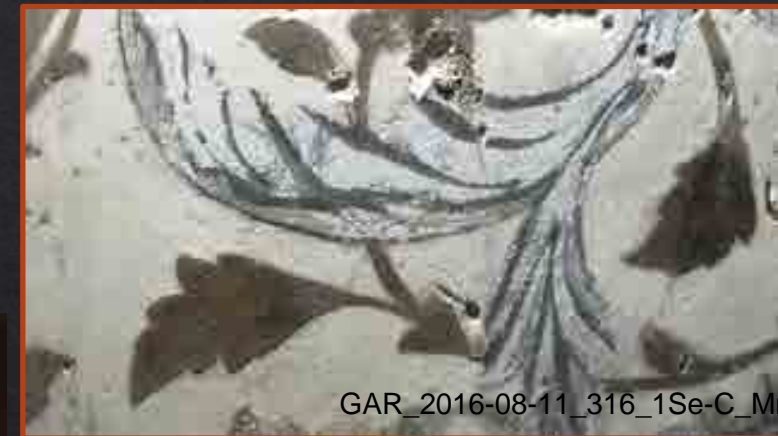
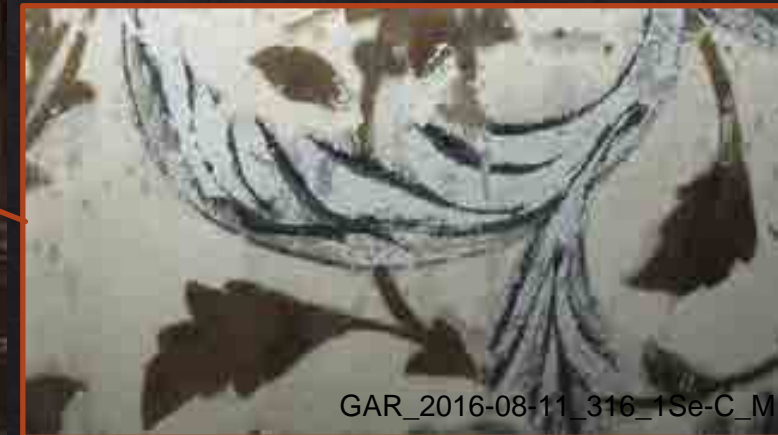
გაფხვიერება

ფერწერული ფენის გაფხვიერება

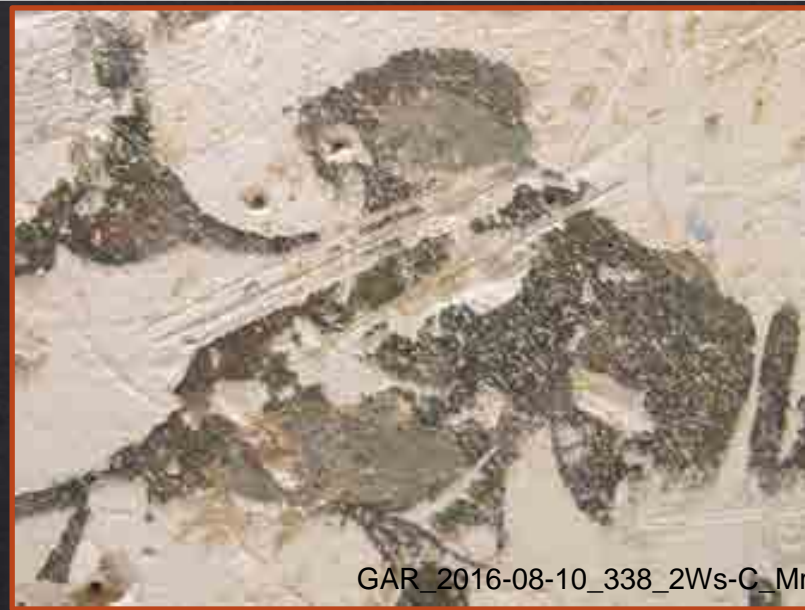
GAR_2016-08-10_338_2Ws-C_Mr

გაფხვიერება

ფერწერული ფენის გაფხვიერება

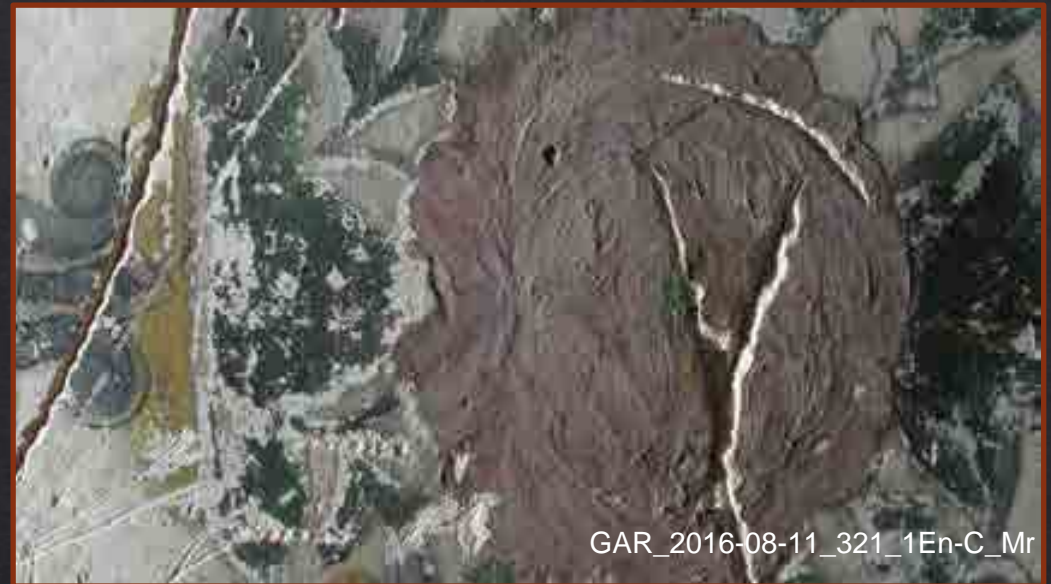
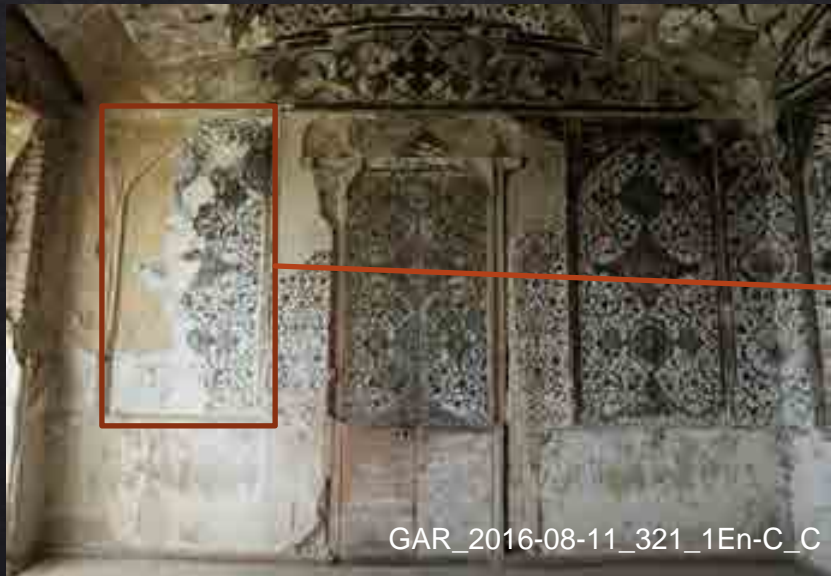
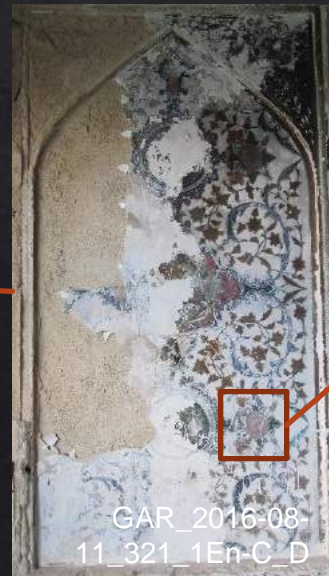
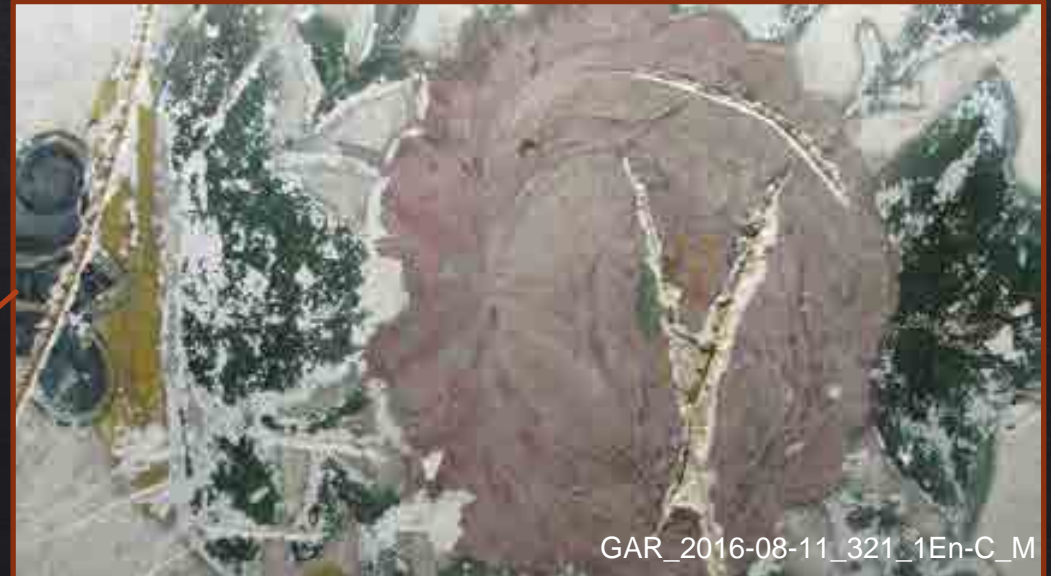
გაფხვიერება

ფერწერული ფენის გაფხვიერება

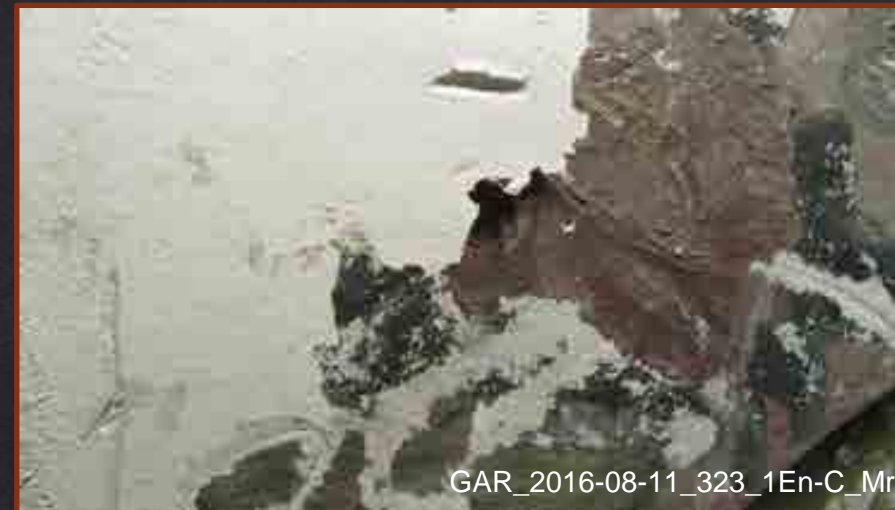
GAR_2016-08-11_323_1En-C_Mr

აქერცვლა

ფერწერული ფენის აქერცვლა

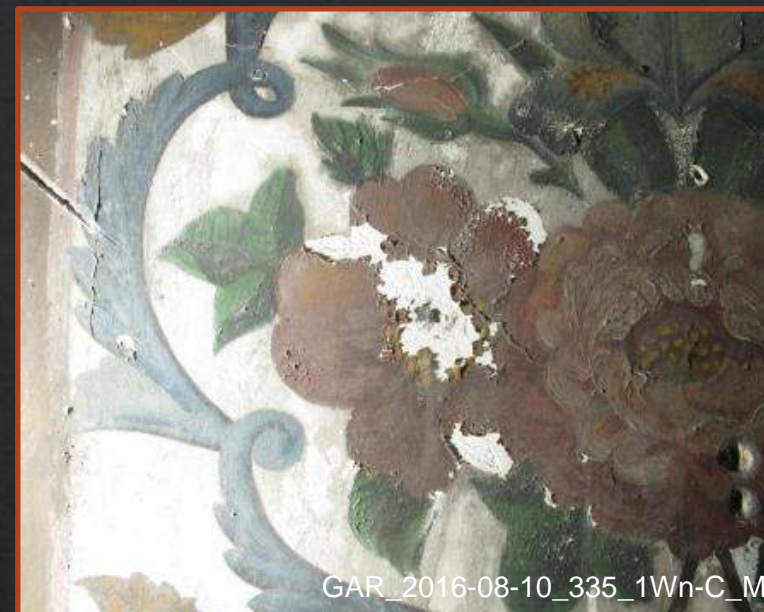
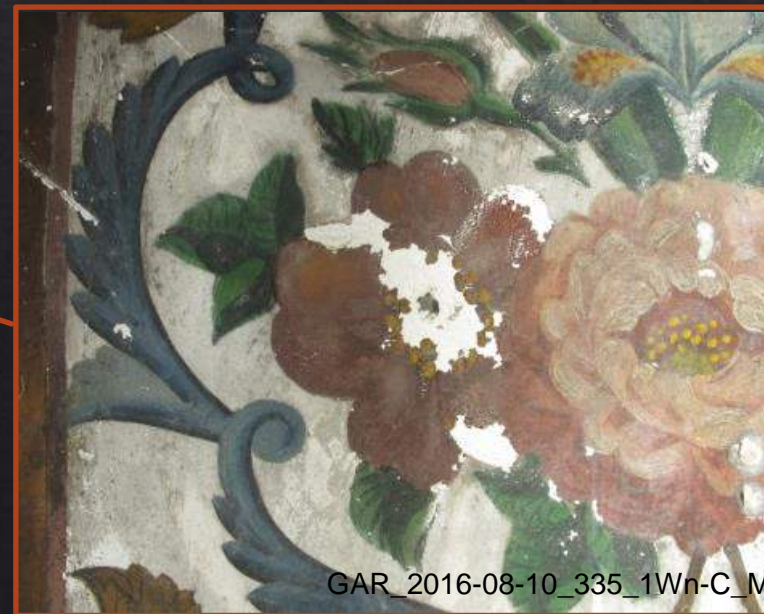
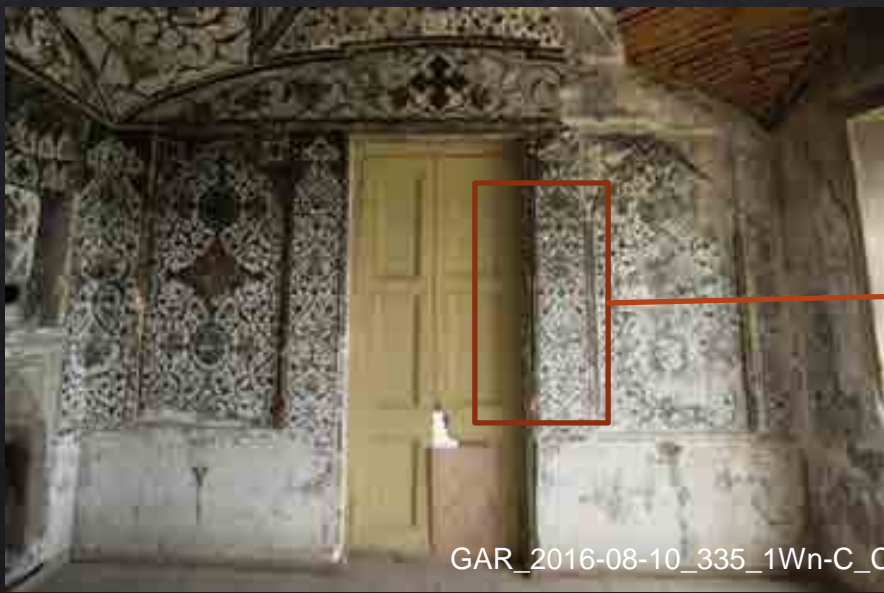
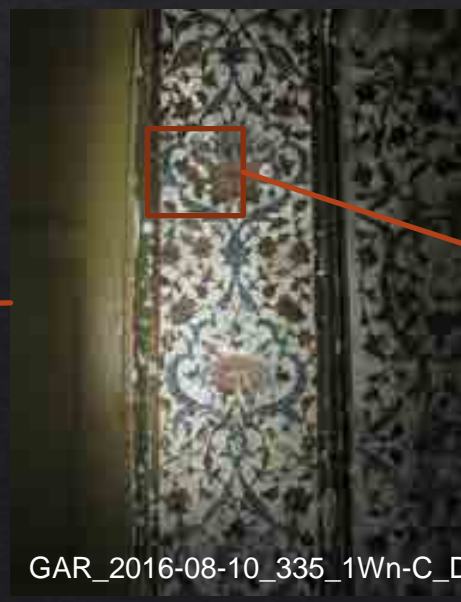
აქერცვლა

ფერწერული ფენის გაფხვიერება

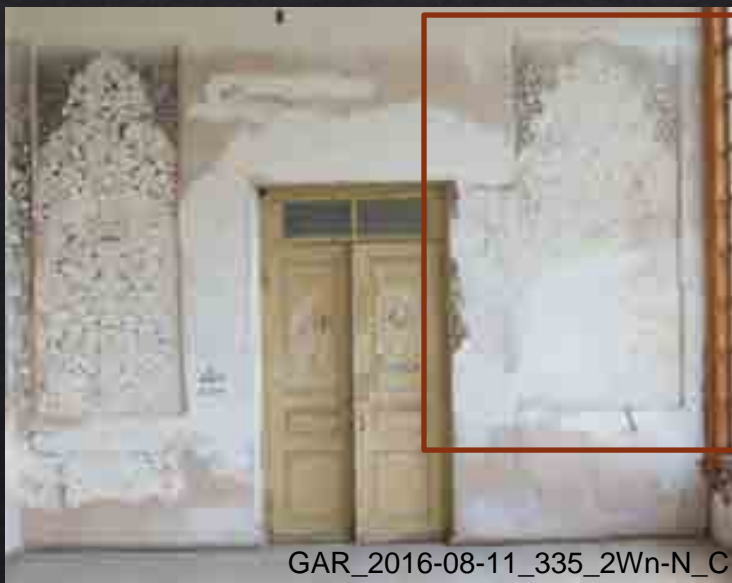
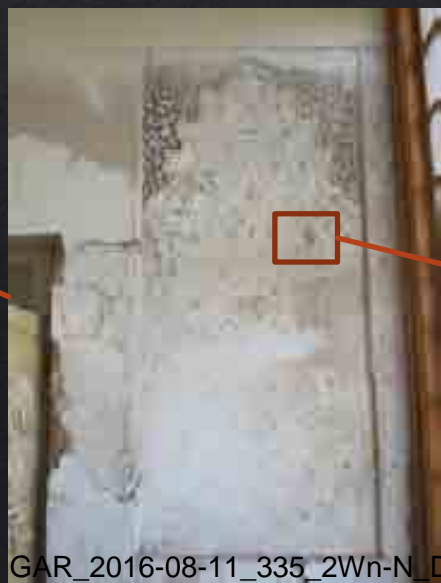
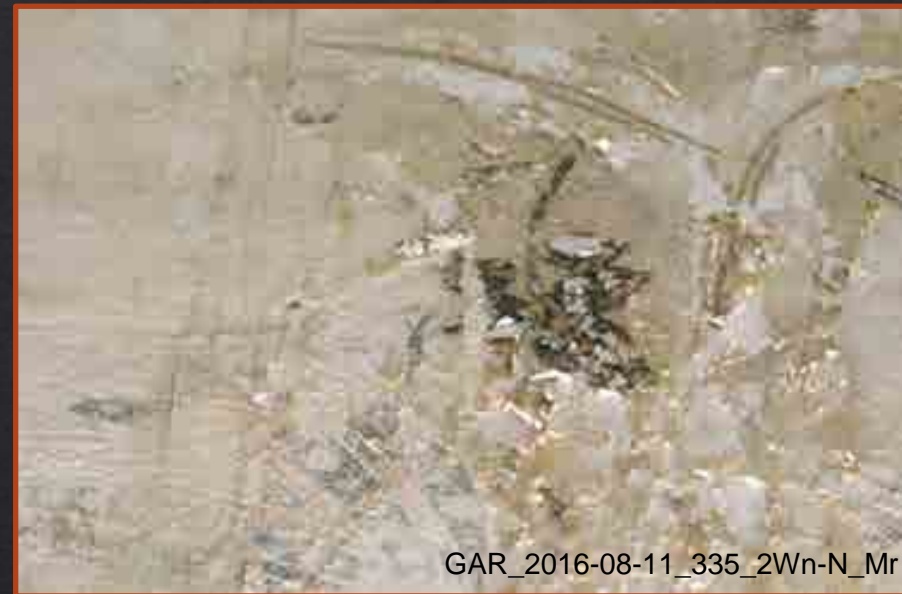
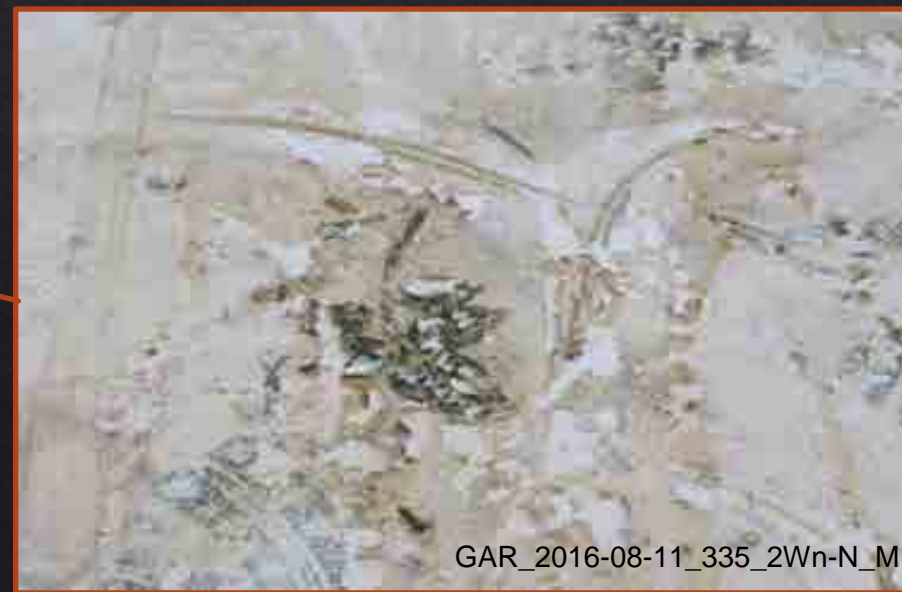
აქერცვლა

ფერწერული ფენის გაფხვიერება

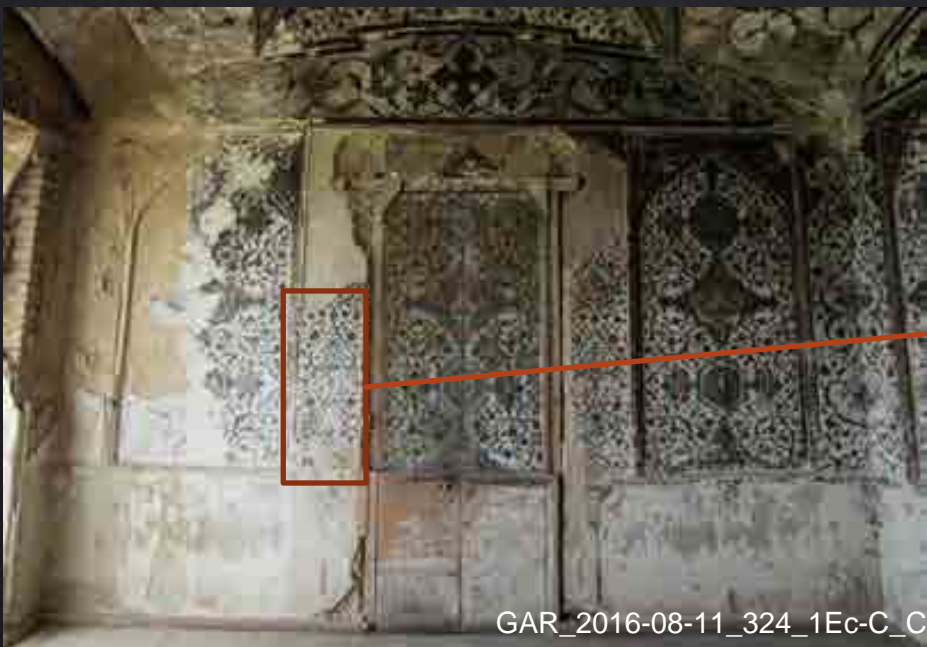
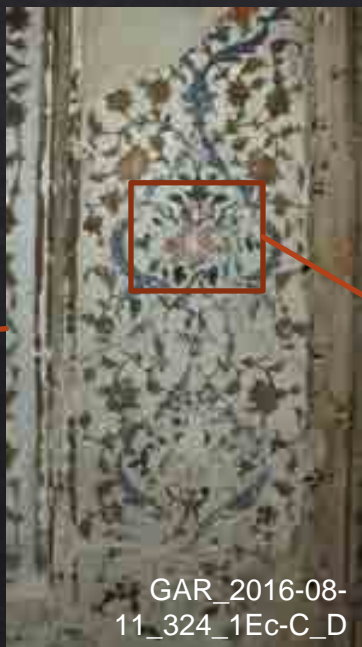
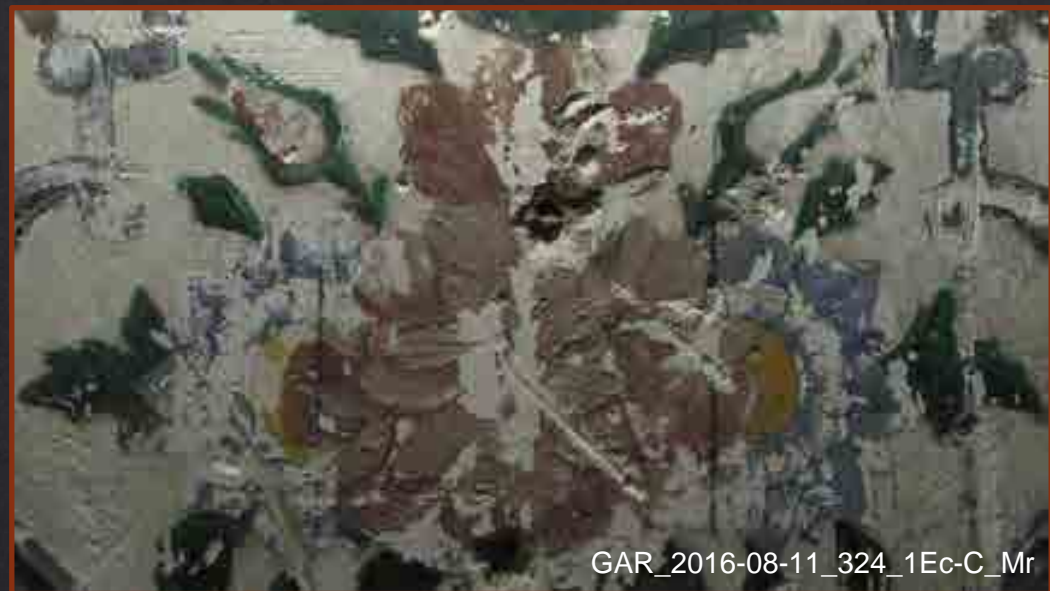
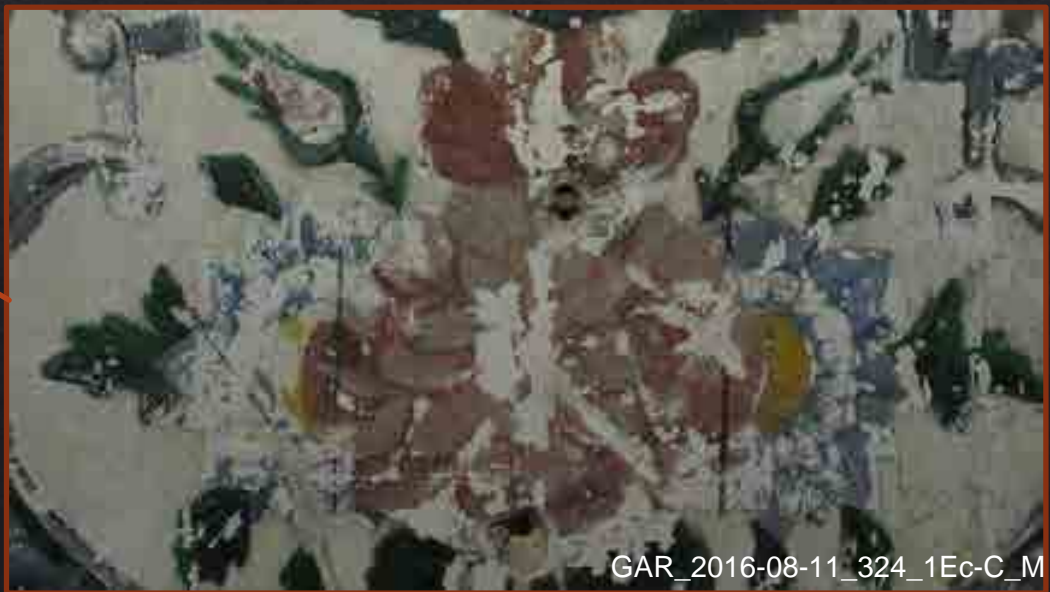
აქერცვლა

ფერწერული ფენის გაფხვიერება

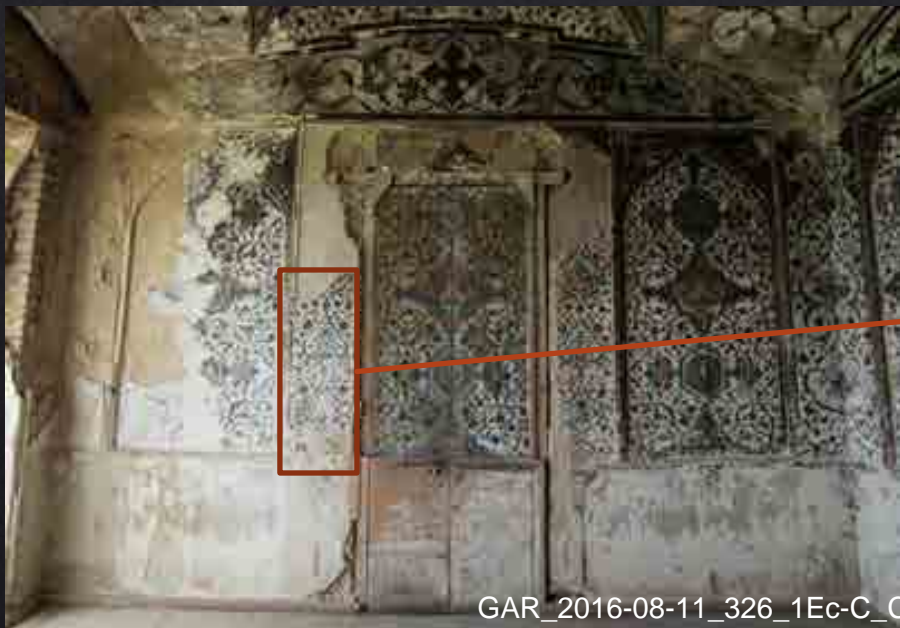
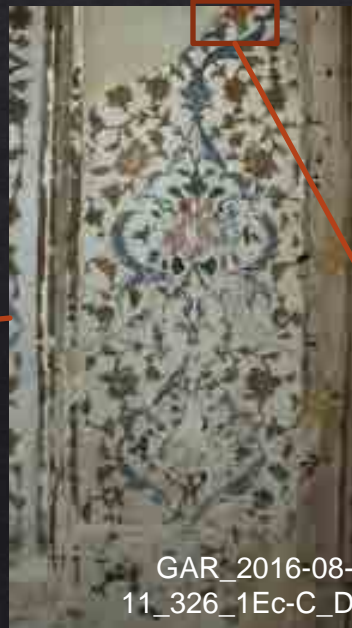
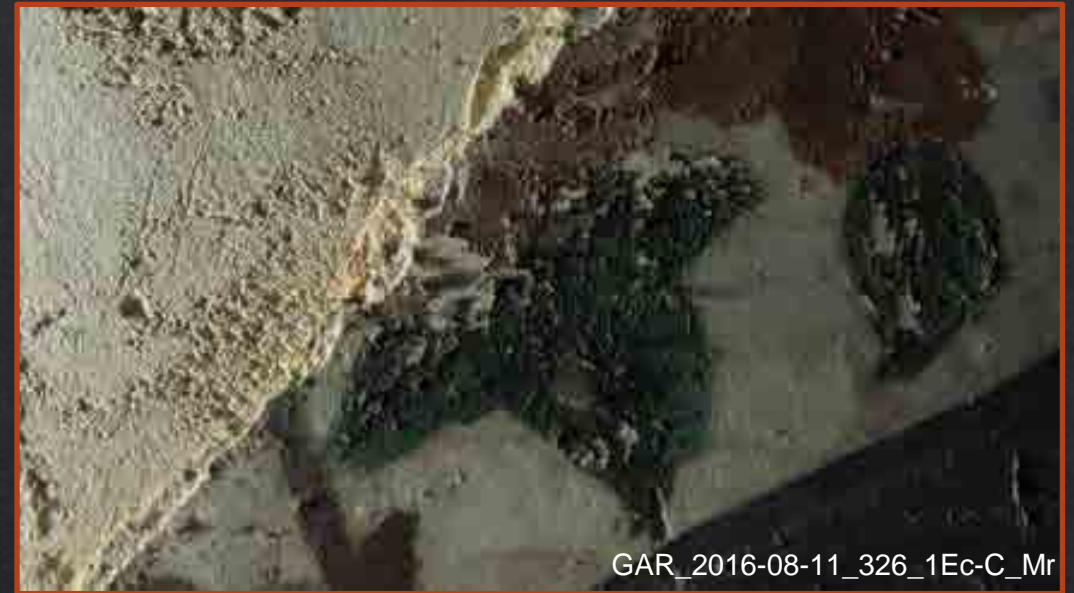
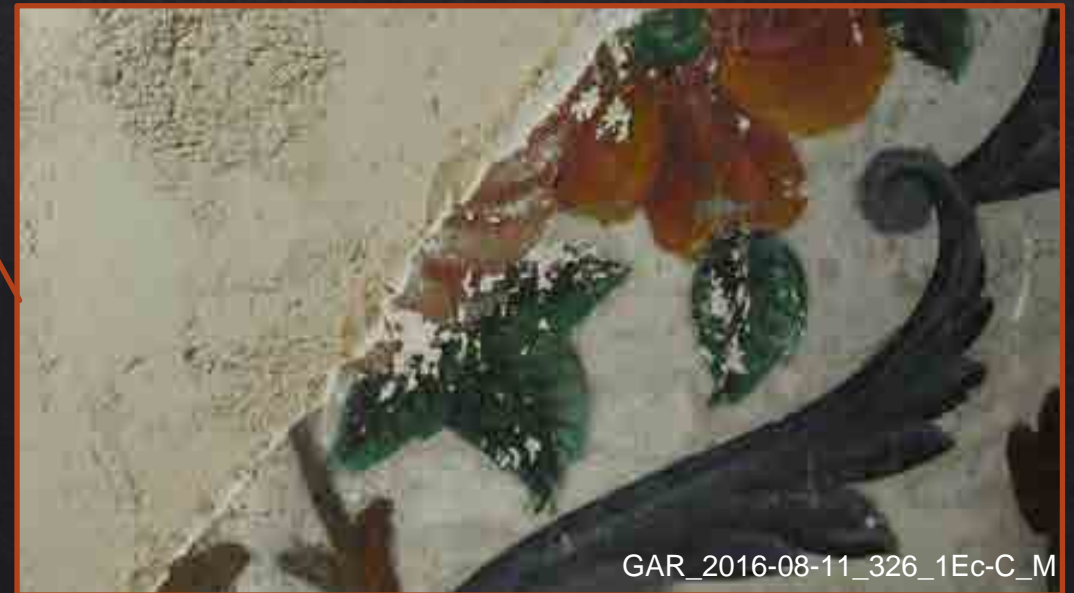
აქერცვლა

ფერწერული ფენის გაფხვიერება
