თარხან-მოურავების სასახლე „მარშალიანთ სასახლე“

წინა სარესტავრაციო-კვლევითი პროექტი

თბილისის სახელმწიფო სამხატვრო აკადემია
რესტავრაციის, ხელოვნების ისტორიისა და თეორიის ფაკულტეტი

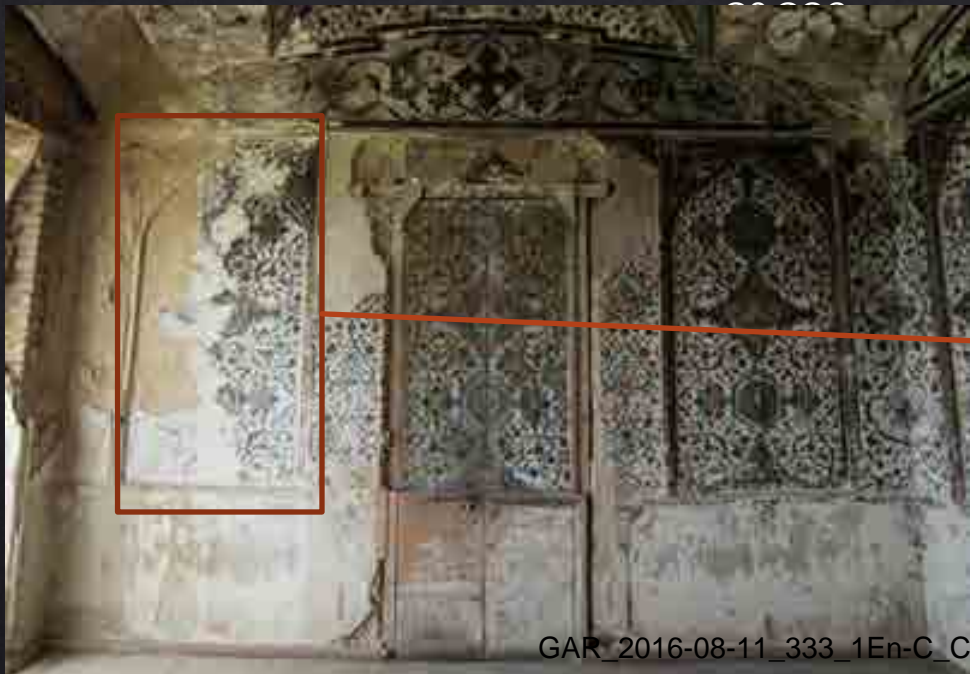
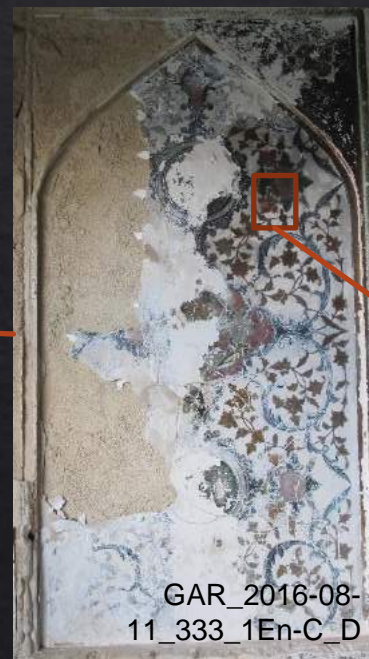
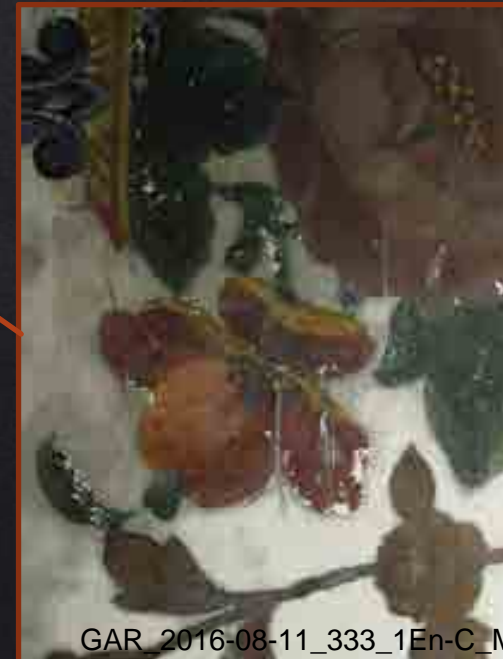
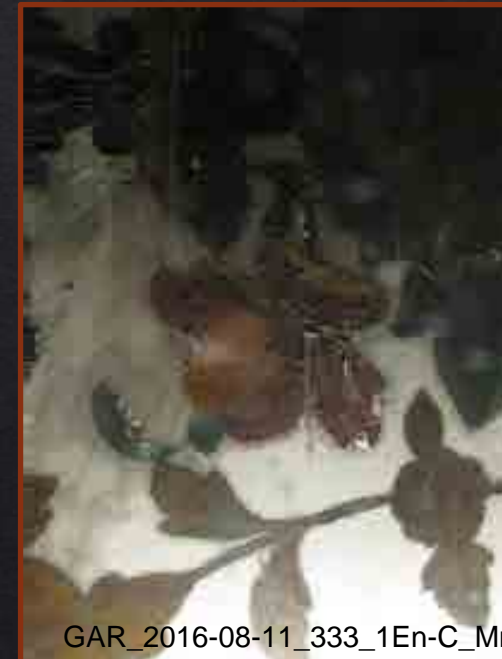
ფერწერული ფენის გაფხვიერება

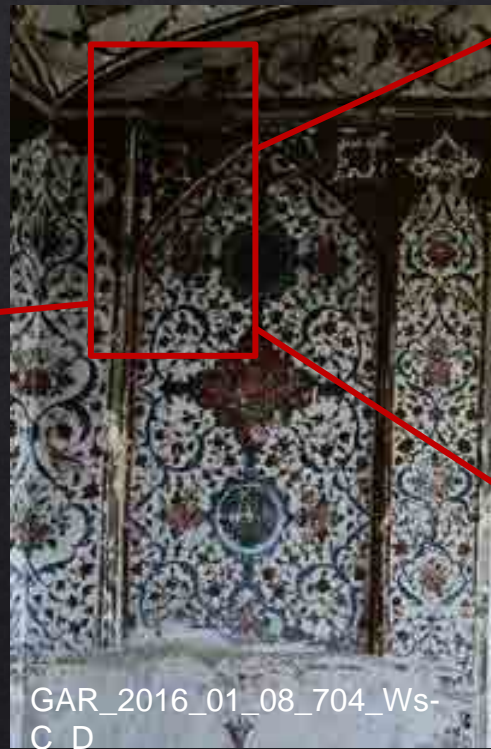
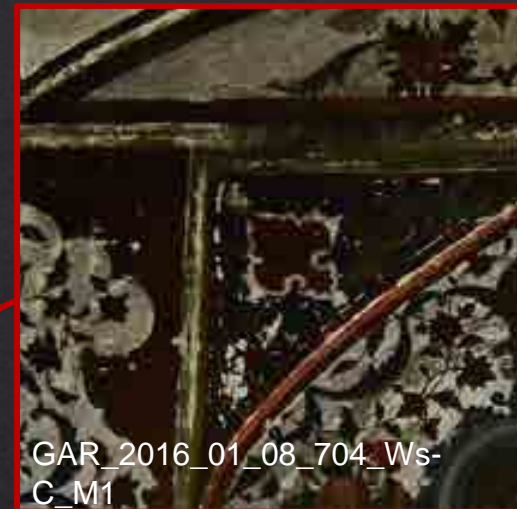
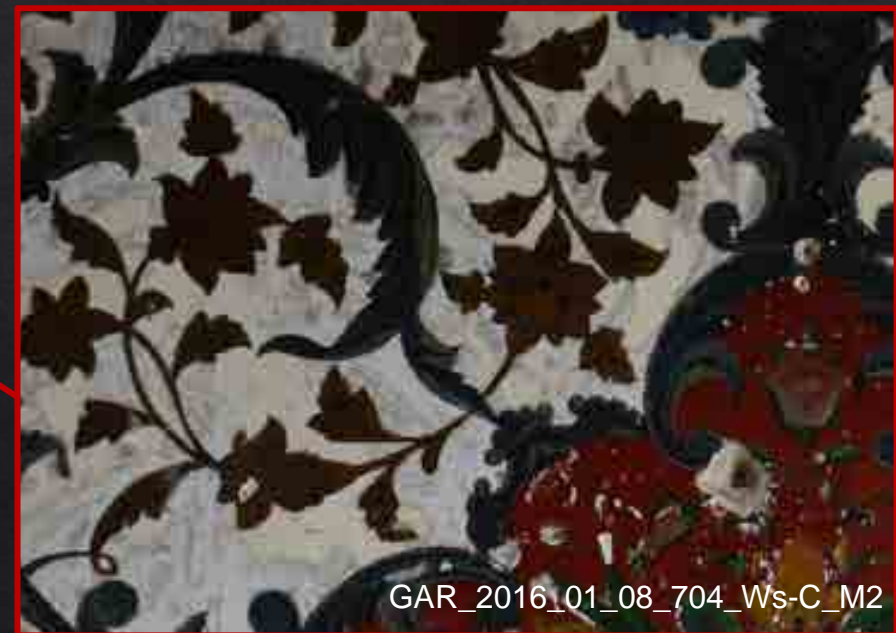
ფერის სახეცვლა

ფერწერული ფენის სახეცვლა

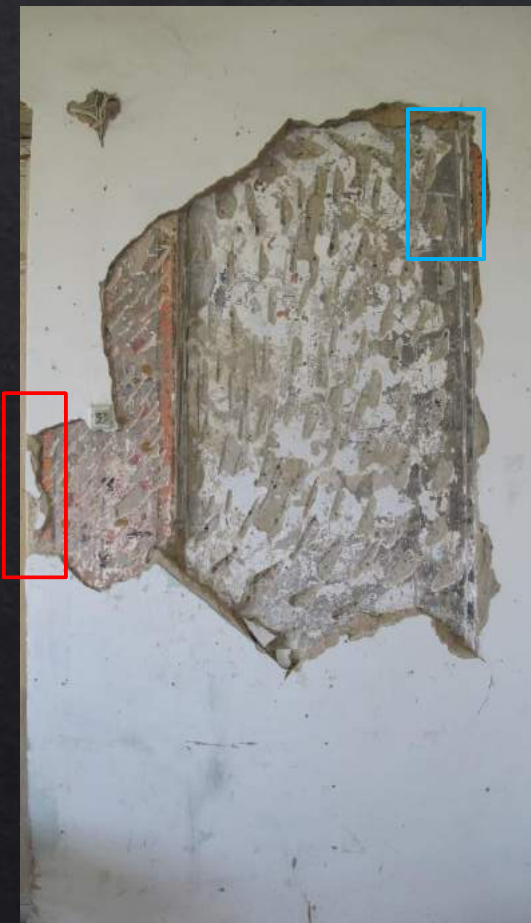
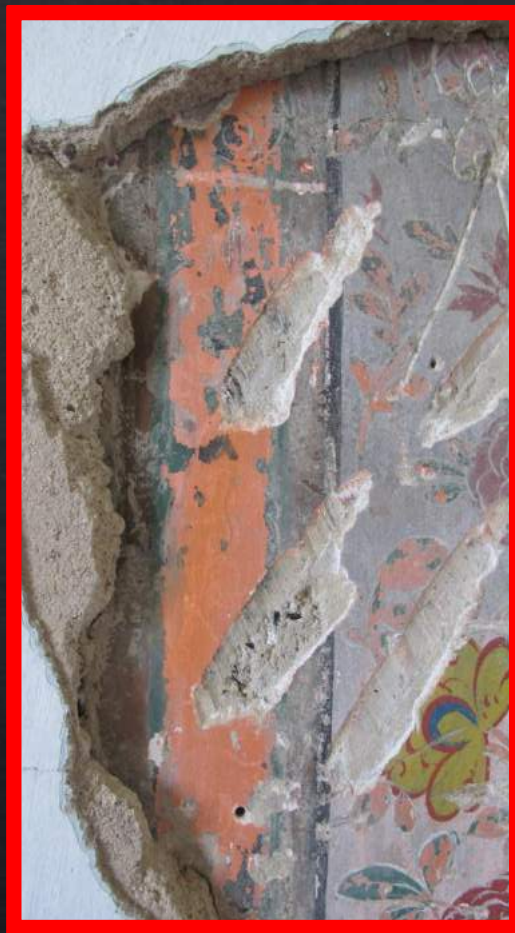
ნეკეჭნები

მხატვრობის ზედაპირის გაჯის ნალესობით დაფარვამდე, მექანიკურად მოხდა ნაკეჭნების ტანა.

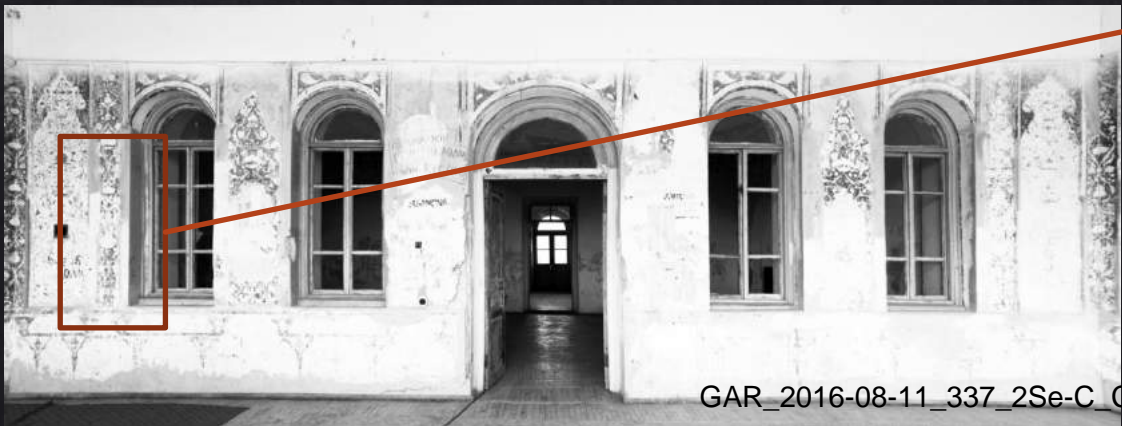
GAR_2016-08-11_337_2Se-C_C

ნალურსმნები

მე-20 საუკუნეში სასახლე სამეურვეოდ გადაეცა სამხატვრო აკადემიას, რომელიც შენობას საზაფხულო ბანაკად იყენებდა. ამ პერიოდში დაზიანდა არსებული მხატვრობის უდიდესი ნაწილი. დღეის მდგომარეობით დეკორატიული ელემენტები დარჩენილია მხოლოდ 3 ოთახში. დანარჩენ ოთახებში შეესილია გაჯის სქელი ფენით. დარჩენილ მხატვრობს ფენაზე აღინიშნება ვანდალიზმის კვალი ნალურსმევის, ნაკეჭნების ნაკაწრებისა და მინაწერების სახით.

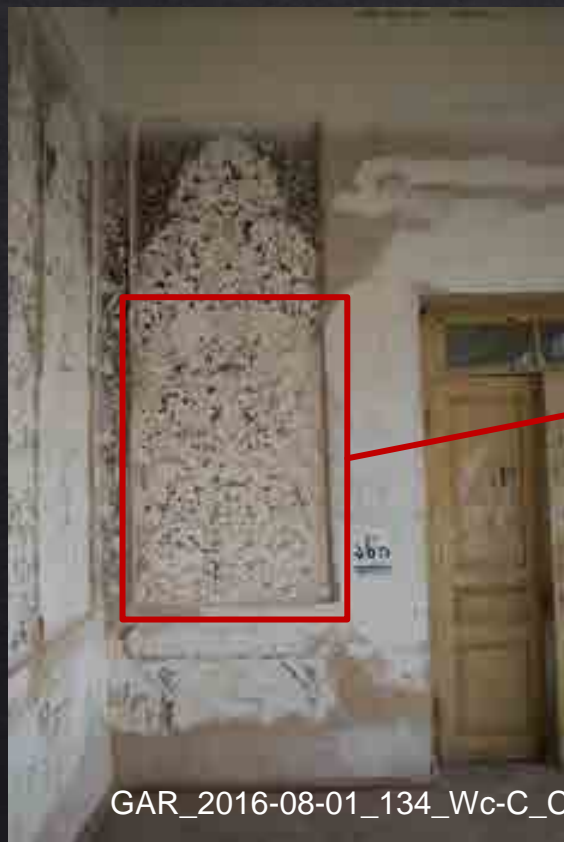
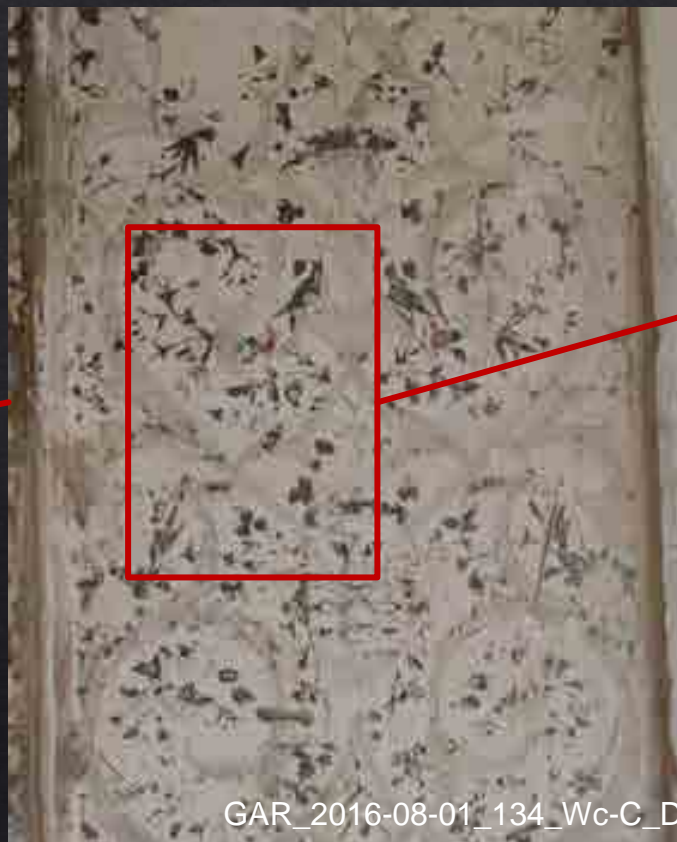
ნალურსმნები

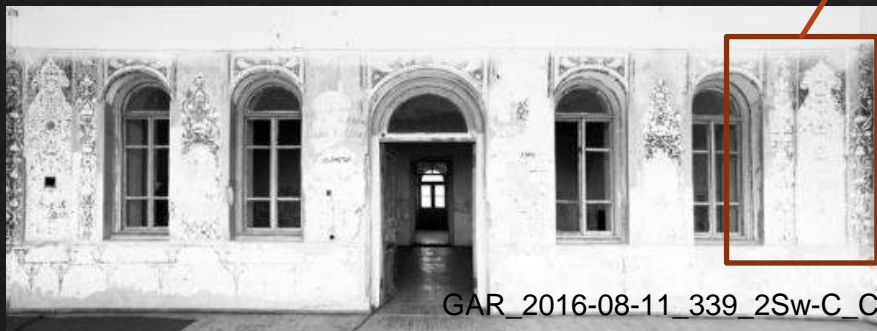
GAR_2016-08-11_339_2Sw-C_C

ფერწერულ ფენაზე დატანილი ლურსმნები და ნალურსმნები

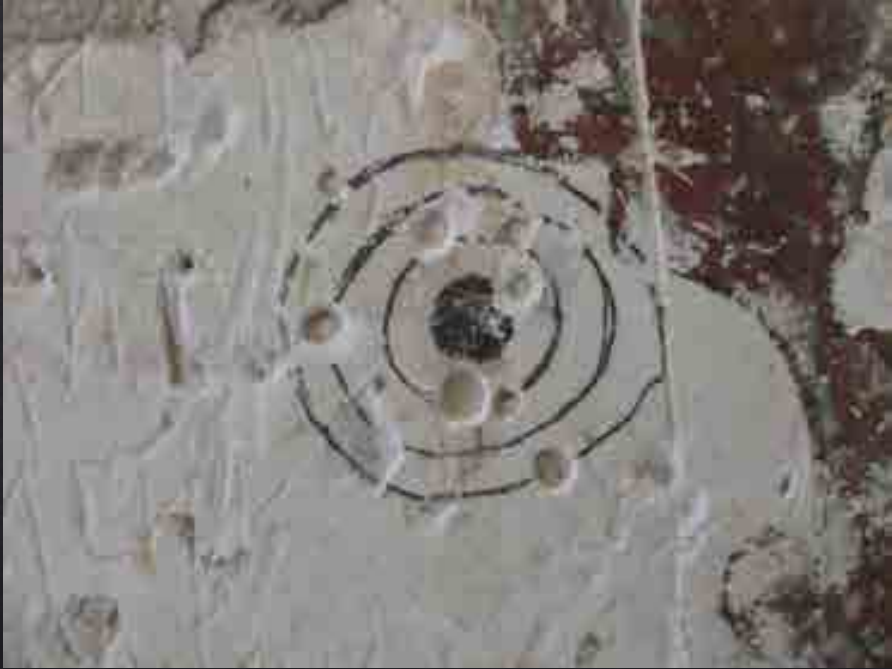
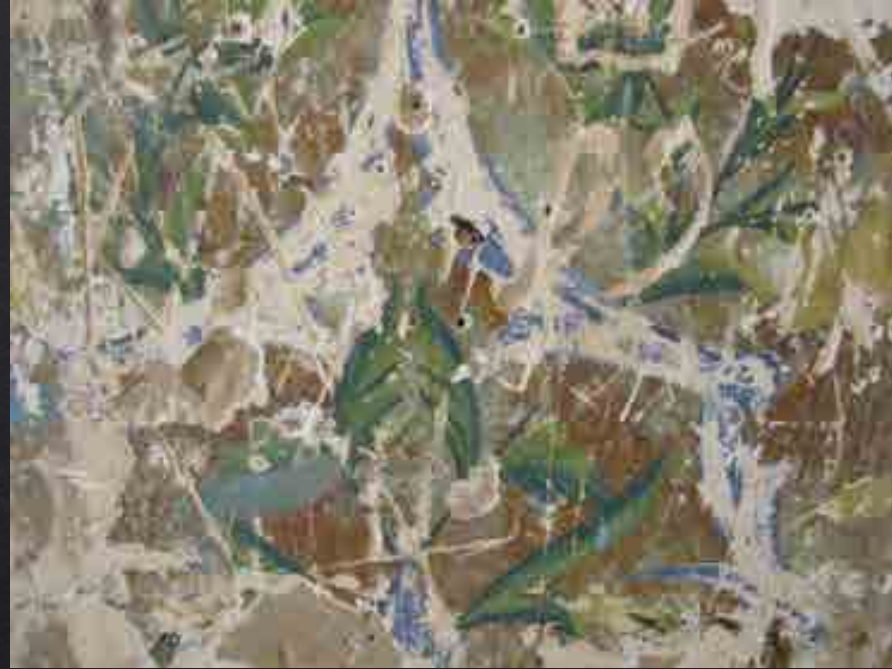
ნაფხაჭნები

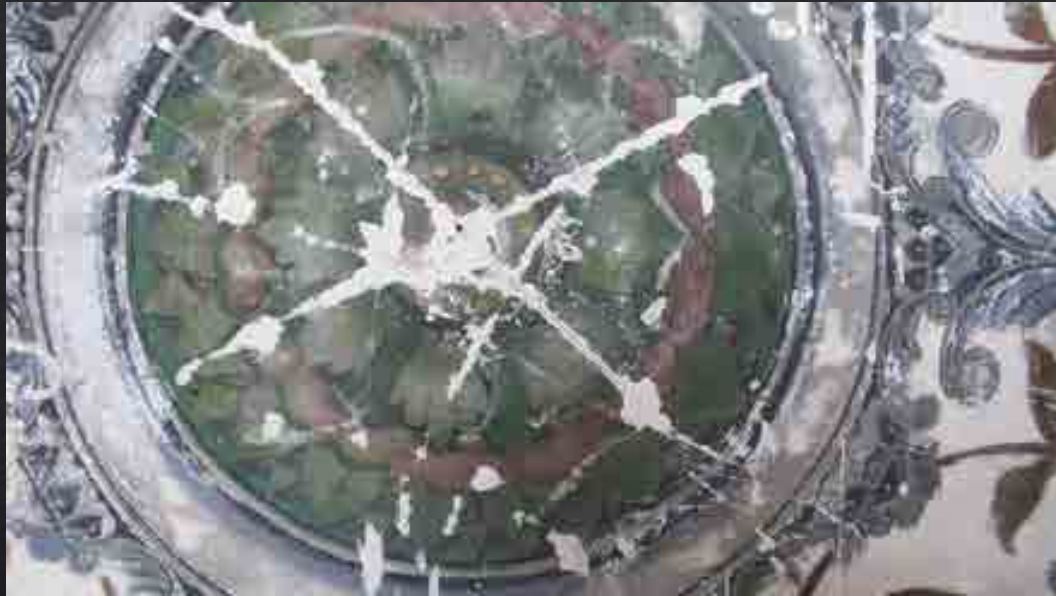
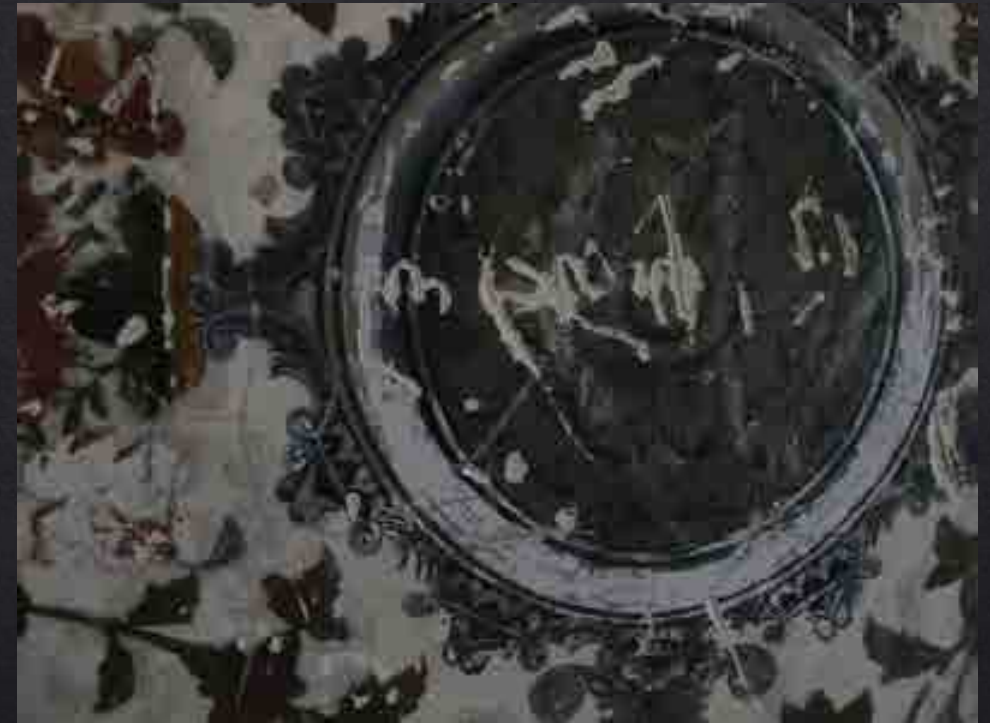
ნაფხაჭნები

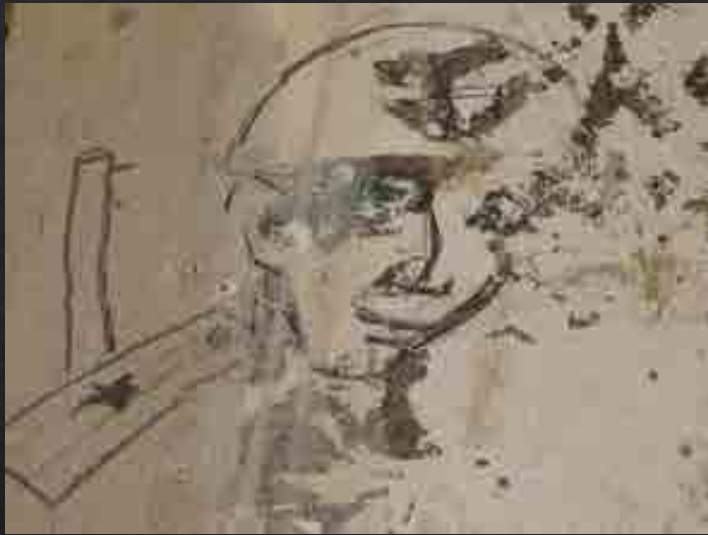
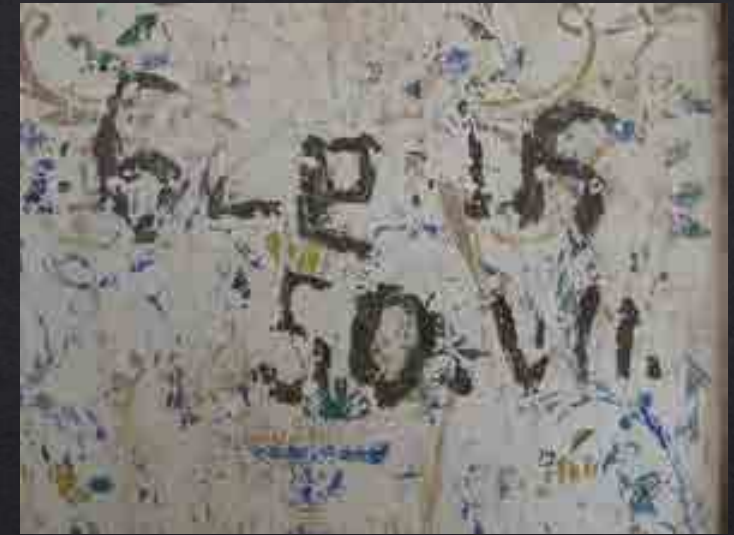
ვანდალიზმი
